浜岡 3 号炉－IASCC－3

タイトル	上部格子板（グリッドプレートを含む）について，過去の損傷事例と原因について
説明	<p>海外プラントでの損傷事例として，米国のオイスタークリーク発電所（BWR/2），ナインマイルポイント発電所 1 号機（BWR/2）にて，上部格子板の格子ビームにき裂が確認されている。原因は，中性子照射量が多い上部格子板ビーム（SUS304 材）にて照射誘起型応力腐食割れ（IASCC）が発生したと推定されている。</p> <p>なお，平成 26 年度において，上部格子板のグリッドプレートの中央部，中間部，最外周部の目視点検の結果，異常は認められていない（浜岡 3 号炉－IASCC－7 参照）。</p> <p style="text-align: right;">以 上</p>

浜岡3号炉—コンクリート鉄骨—11 Rev.1

浜岡3号炉ーコンクリート鉄骨ー22

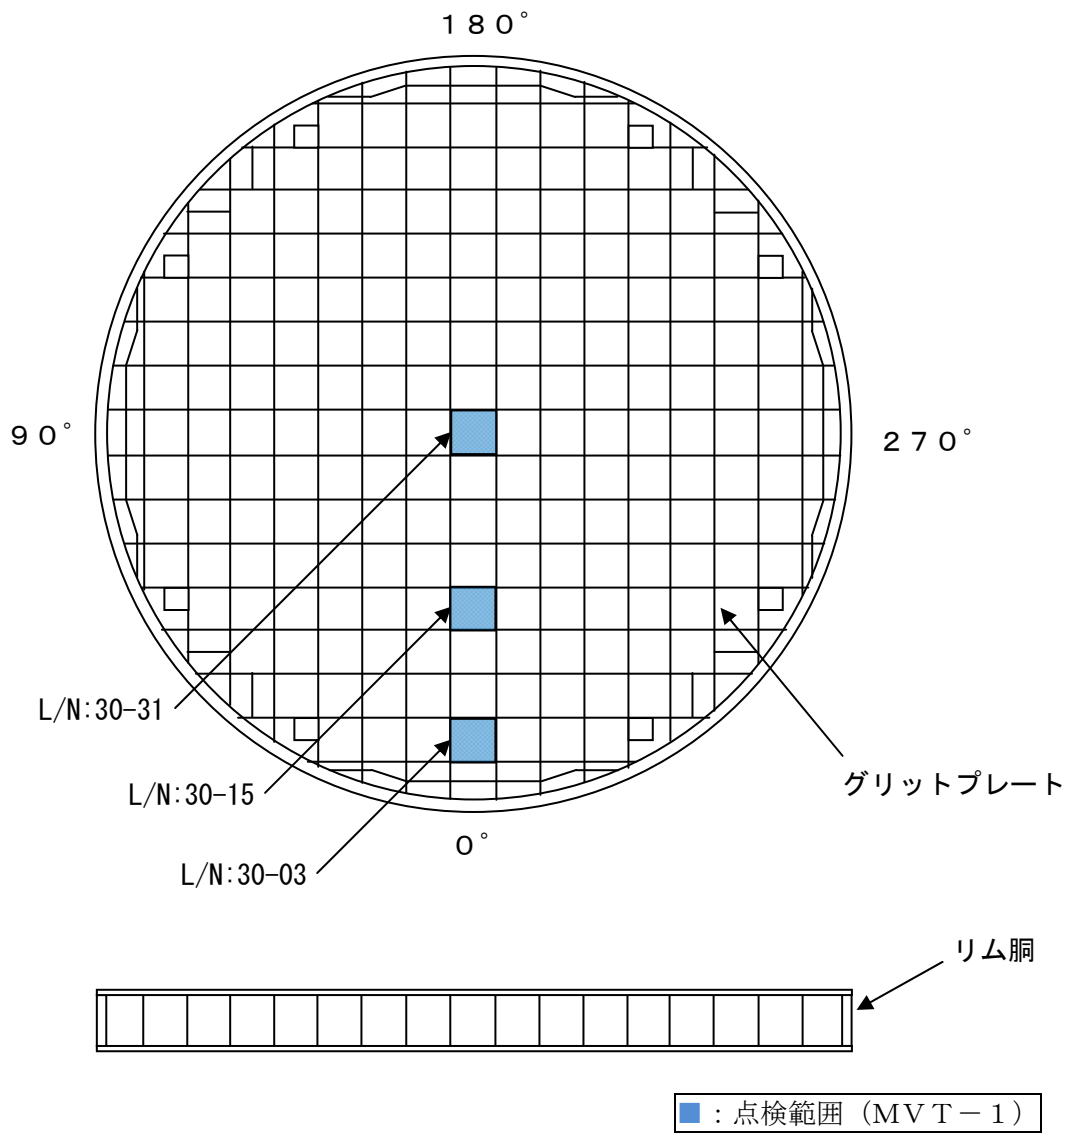
図1 上部格子板の点検範囲概略

タイトル	H26 年度の上部格子板のグリッドプレートの点検実績について
説明	<p>H26 年度の上部格子板のグリッドプレートの点検実績は以下の通り。</p> <p>1. 点検方法</p> <p>目視点検 (MVT-1)</p> <p>2. 点検範囲</p> <p>L/N: 30-31 L/N: 30-15 L/N: 30-03</p> <p>添付資料 7-1 参照</p> <p>3. 点検結果</p> <p>異常なし</p> <p>4. 添付資料</p> <p>添付資料 7-1 上部格子板 点検範囲</p> <p style="text-align: right;">以 上</p>

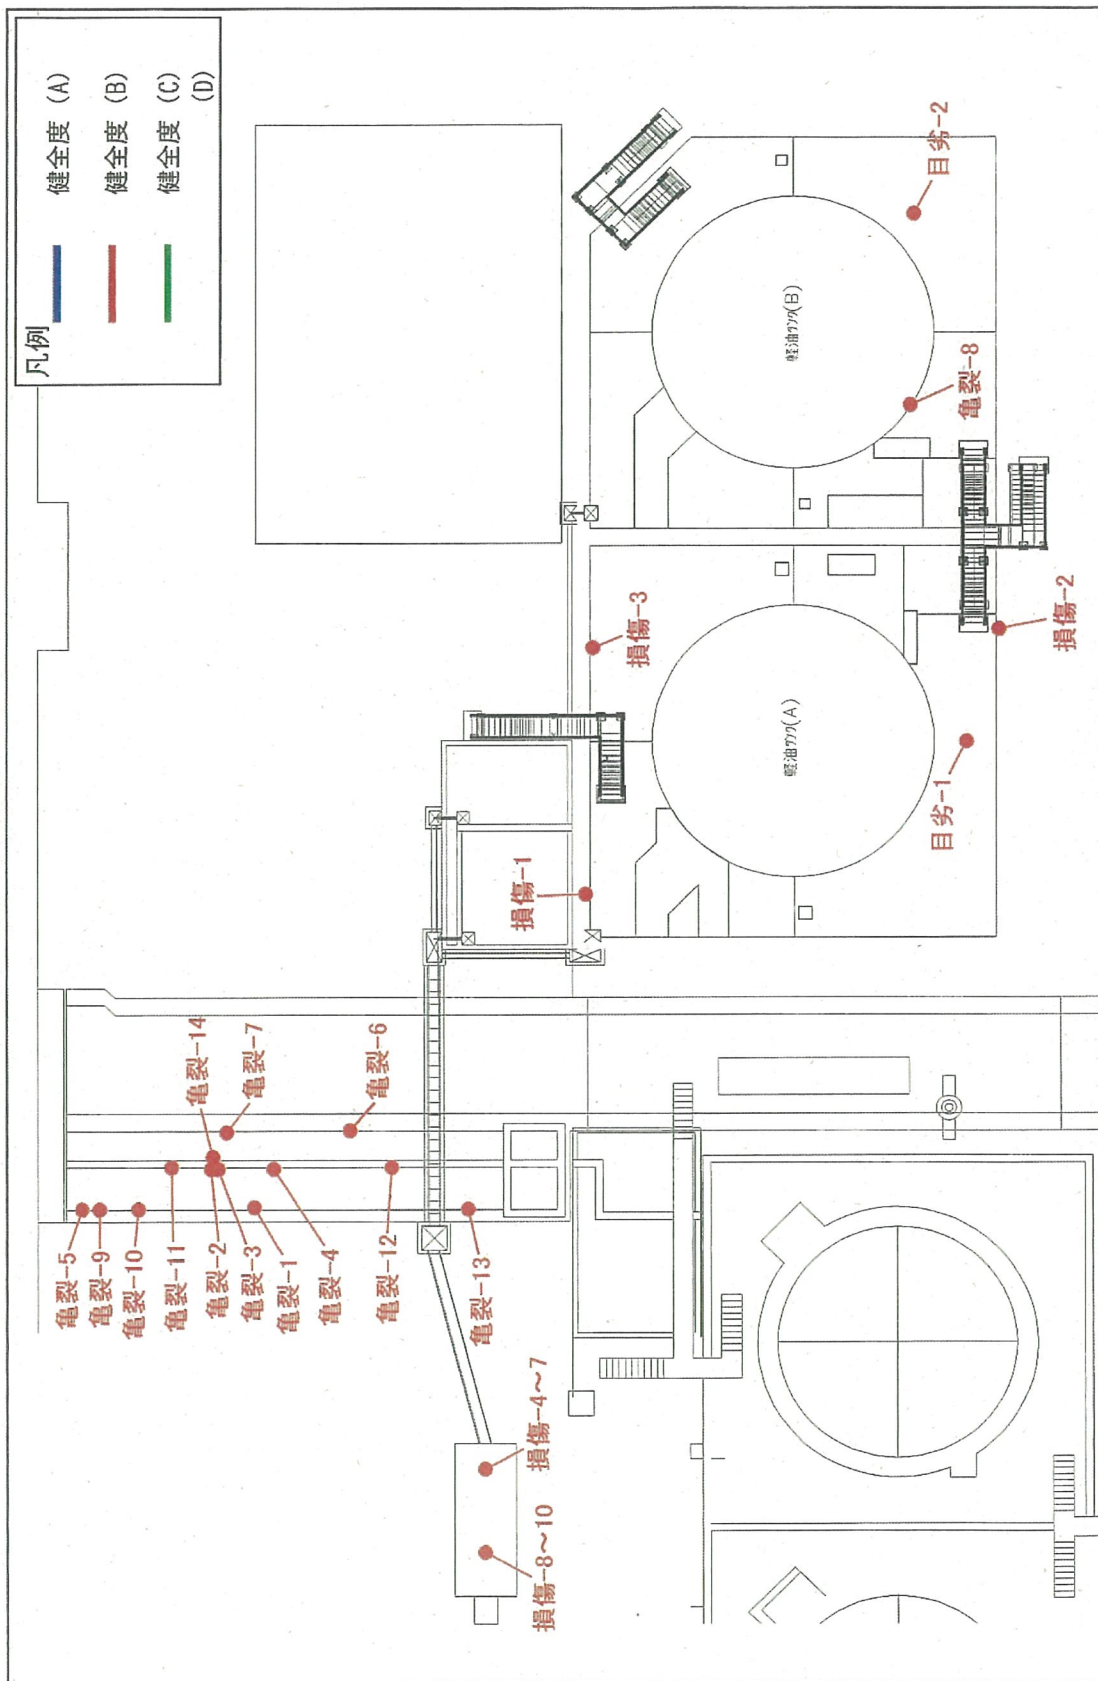
管理番号	ユニットNo.	異常・穴陥箇所		位置(棟名)	高さ(位置)	点検日	点検者	点検項目	異常		発生	実行	異常		原因	備考
		原因	対策						再点検(年月)	今回						
30-軽油-電検-5	3号機	燃料貯蔵設備基礎(軽油タンク)	配管基礎 劣化	(A9外)	H27.9.24			亀裂	B	B	なし	なし	B	B	燃料貯蔵設備基礎(軽油タンク)の配管基礎に亀裂が生じた。原因は不明である。	なし。
30-軽油-電検-9	3号機	燃料貯蔵設備基礎(軽油タンク)	配管基礎 劣化	(A9外)	H27.9.24			亀裂	B	B	なし	なし	B	B	燃料貯蔵設備基礎(軽油タンク)の配管基礎に亀裂が生じた。原因は不明である。	なし。
30-軽油-電検-10	3号機	燃料貯蔵設備基礎(軽油タンク)	配管基礎 劣化	(A9外)	H27.9.24			亀裂	B	B	なし	なし	B	B	燃料貯蔵設備基礎(軽油タンク)の配管基礎に亀裂が生じた。原因は不明である。	なし。
30-軽油-電検-11	3号機	燃料貯蔵設備基礎(軽油タンク)	配管基礎 劣化	(A9外)	H27.9.24			亀裂	B	B	なし	なし	B	B	燃料貯蔵設備基礎(軽油タンク)の配管基礎に亀裂が生じた。原因は不明である。	なし。
30-軽油-電検-12	3号機	燃料貯蔵設備基礎(軽油タンク)	配管基礎 劣化	(A9外)	H27.9.24			亀裂	B	B	なし	なし	B	B	燃料貯蔵設備基礎(軽油タンク)の配管基礎に亀裂が生じた。原因は不明である。	なし。
30-軽油-電検-13	3号機	燃料貯蔵設備基礎(軽油タンク)	配管基礎 劣化	(A9外)	H27.9.24			亀裂	B	B	なし	なし	B	B	燃料貯蔵設備基礎(軽油タンク)の配管基礎に亀裂が生じた。原因は不明である。	なし。
30-軽油-電検-14	3号機	燃料貯蔵設備基礎(軽油タンク)	配管基礎 劣化	(A9外)	H27.9.24			亀裂	B	B	なし	なし	B	B	燃料貯蔵設備基礎(軽油タンク)の配管基礎に亀裂が生じた。原因は不明である。	なし。
30-軽油-電検-7	3号機	燃料貯蔵設備基礎(軽油タンク)	配管基礎 劣化	(B9外)	H27.9.24			亀裂	B	B	なし	なし	B	B	燃料貯蔵設備基礎(軽油タンク)の配管基礎に亀裂が生じた。原因は不明である。	なし。

30-軽油-電検-8	3号機	燃料貯蔵設備基礎(軽油タンク)	配管基礎 劣化	(B9外)	H27.9.24			亀裂	B	B	なし	なし	B	B	燃料貯蔵設備基礎(軽油タンク)の配管基礎に亀裂が生じた。原因は不明である。	なし。
30-軽油-電検-4	3号機	燃料貯蔵設備基礎(軽油タンク)	配管基礎 劣化	(油分集積)	H27.9.10			損傷	A	B	なし	なし	A	B	燃料貯蔵設備基礎(軽油タンク)の油分集積部に損傷が生じた。原因は不明である。	燃料貯蔵設備基礎(軽油タンク)の油分集積部に損傷が生じた。原因は不明である。
30-軽油-電検-5	3号機	燃料貯蔵設備基礎(軽油タンク)	配管基礎 劣化	(油分集積)	H27.9.10			損傷	A	B	なし	なし	A	B	燃料貯蔵設備基礎(軽油タンク)の油分集積部に損傷が生じた。原因は不明である。	燃料貯蔵設備基礎(軽油タンク)の油分集積部に損傷が生じた。原因は不明である。
30-軽油-電検-6	3号機	燃料貯蔵設備基礎(軽油タンク)	配管基礎 劣化	(油分集積)	H27.9.10			損傷	A	B	なし	なし	A	B	燃料貯蔵設備基礎(軽油タンク)の油分集積部に損傷が生じた。原因は不明である。	燃料貯蔵設備基礎(軽油タンク)の油分集積部に損傷が生じた。原因は不明である。
30-軽油-電検-7	3号機	燃料貯蔵設備基礎(軽油タンク)	配管基礎 劣化	(油分集積)	H27.9.10			損傷	A	B	なし	なし	A	B	燃料貯蔵設備基礎(軽油タンク)の油分集積部に損傷が生じた。原因は不明である。	燃料貯蔵設備基礎(軽油タンク)の油分集積部に損傷が生じた。原因は不明である。
30-軽油-電検-8	3号機	燃料貯蔵設備基礎(軽油タンク)	配管基礎 劣化	(油分集積)	H27.9.10			損傷	A	B	なし	なし	A	B	燃料貯蔵設備基礎(軽油タンク)の油分集積部に損傷が生じた。原因は不明である。	燃料貯蔵設備基礎(軽油タンク)の油分集積部に損傷が生じた。原因は不明である。
30-軽油-電検-9	3号機	燃料貯蔵設備基礎(軽油タンク)	配管基礎 劣化	(油分集積)	H27.9.10			損傷	A	B	なし	なし	A	B	燃料貯蔵設備基礎(軽油タンク)の油分集積部に損傷が生じた。原因は不明である。	燃料貯蔵設備基礎(軽油タンク)の油分集積部に損傷が生じた。原因は不明である。

30-軽油-電検-10	3号機	燃料貯蔵設備基礎(軽油タンク)	配管基礎 劣化	(油分集積)	H27.9.10			損傷	A	B	なし	なし	A	B	燃料貯蔵設備基礎(軽油タンク)の油分集積部に損傷が生じた。原因は不明である。	燃料貯蔵設備基礎(軽油タンク)の油分集積部に損傷が生じた。原因は不明である。
30-軽油-電検-9	3号機	燃料貯蔵設備基礎(軽油タンク)	本体基礎	(B9外)	H27.9.10			亀裂	B	B	なし	なし	B	B	燃料貯蔵設備基礎(軽油タンク)の本体基礎に亀裂が生じた。原因は不明である。	なし。
30-軽油-目分-1	3号機	燃料貯蔵設備基礎(軽油タンク)	防油堤	(A9外)	H27.9.10			目地劣化	A	B	なし	なし	A	B	燃料貯蔵設備基礎(軽油タンク)の防油堤目地に劣化が生じた。原因は不明である。	なし。
30-軽油-目分-3	3号機	燃料貯蔵設備基礎(軽油タンク)	防油堤	(A9外)	H27.9.10			損傷	B	B	なし	なし	B	B	燃料貯蔵設備基礎(軽油タンク)の防油堤に損傷が生じた。原因は不明である。	なし。
30-軽油-目分-1	3号機	燃料貯蔵設備基礎(軽油タンク)	防油堤	(A9外)	H27.9.10			損傷	B	B	なし	なし	B	B	燃料貯蔵設備基礎(軽油タンク)の防油堤に損傷が生じた。原因は不明である。	なし。

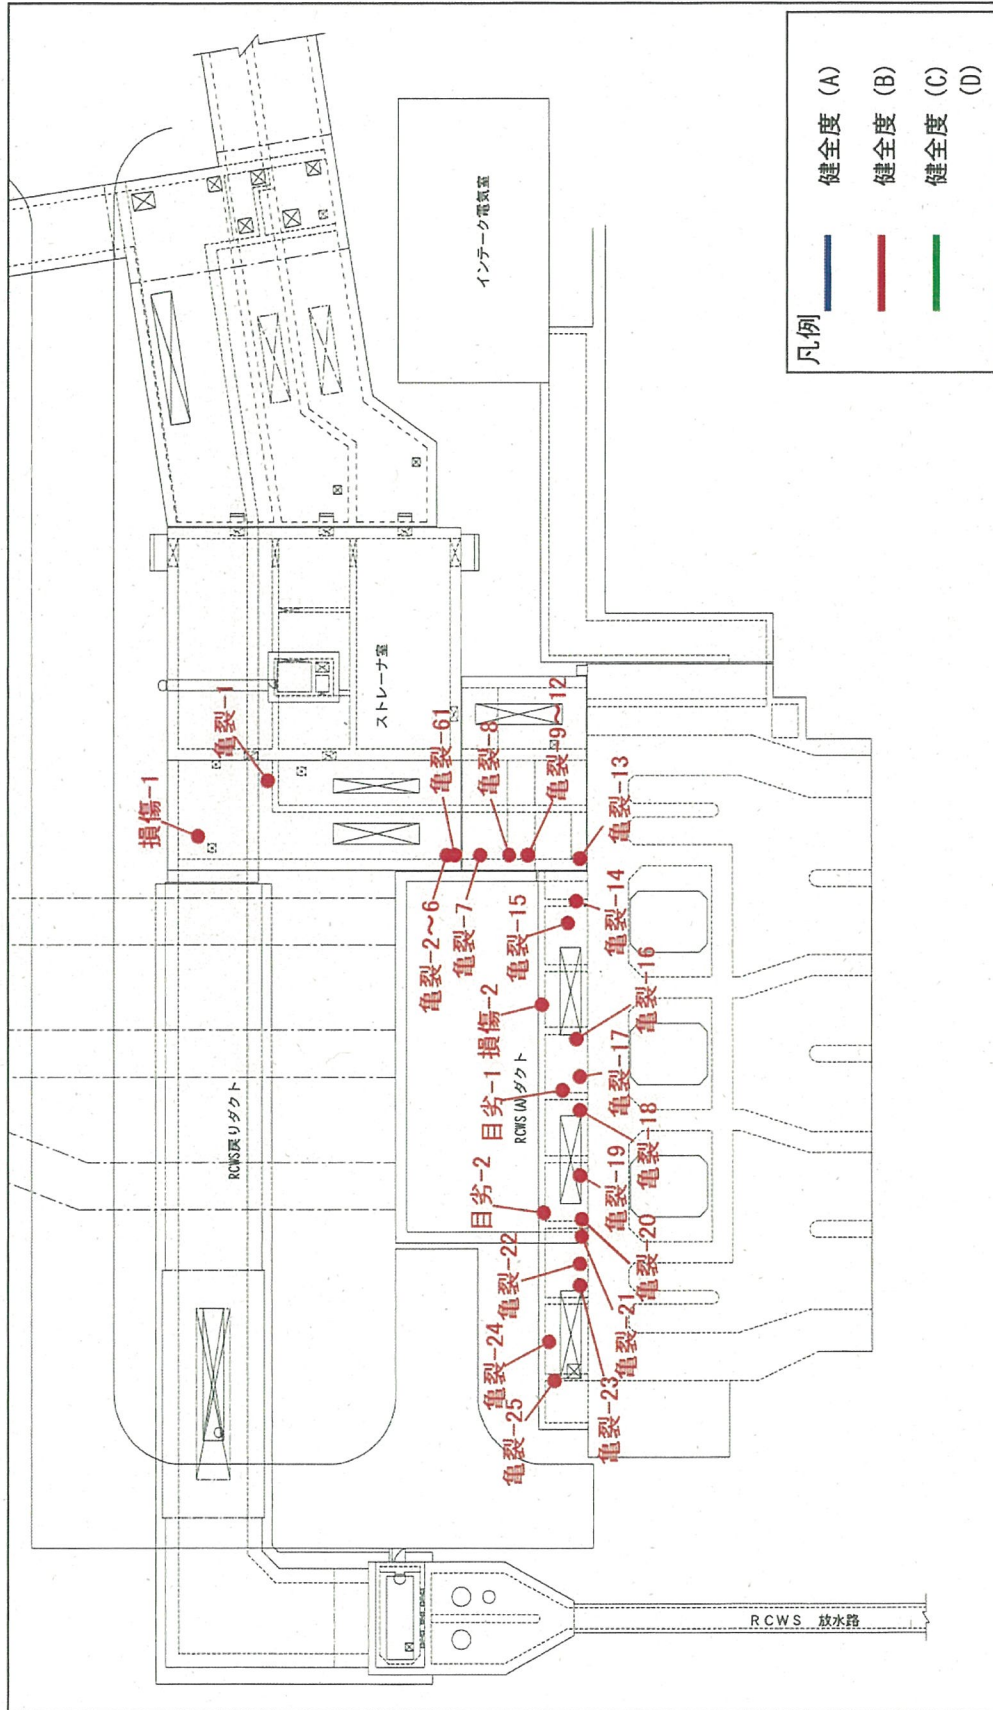
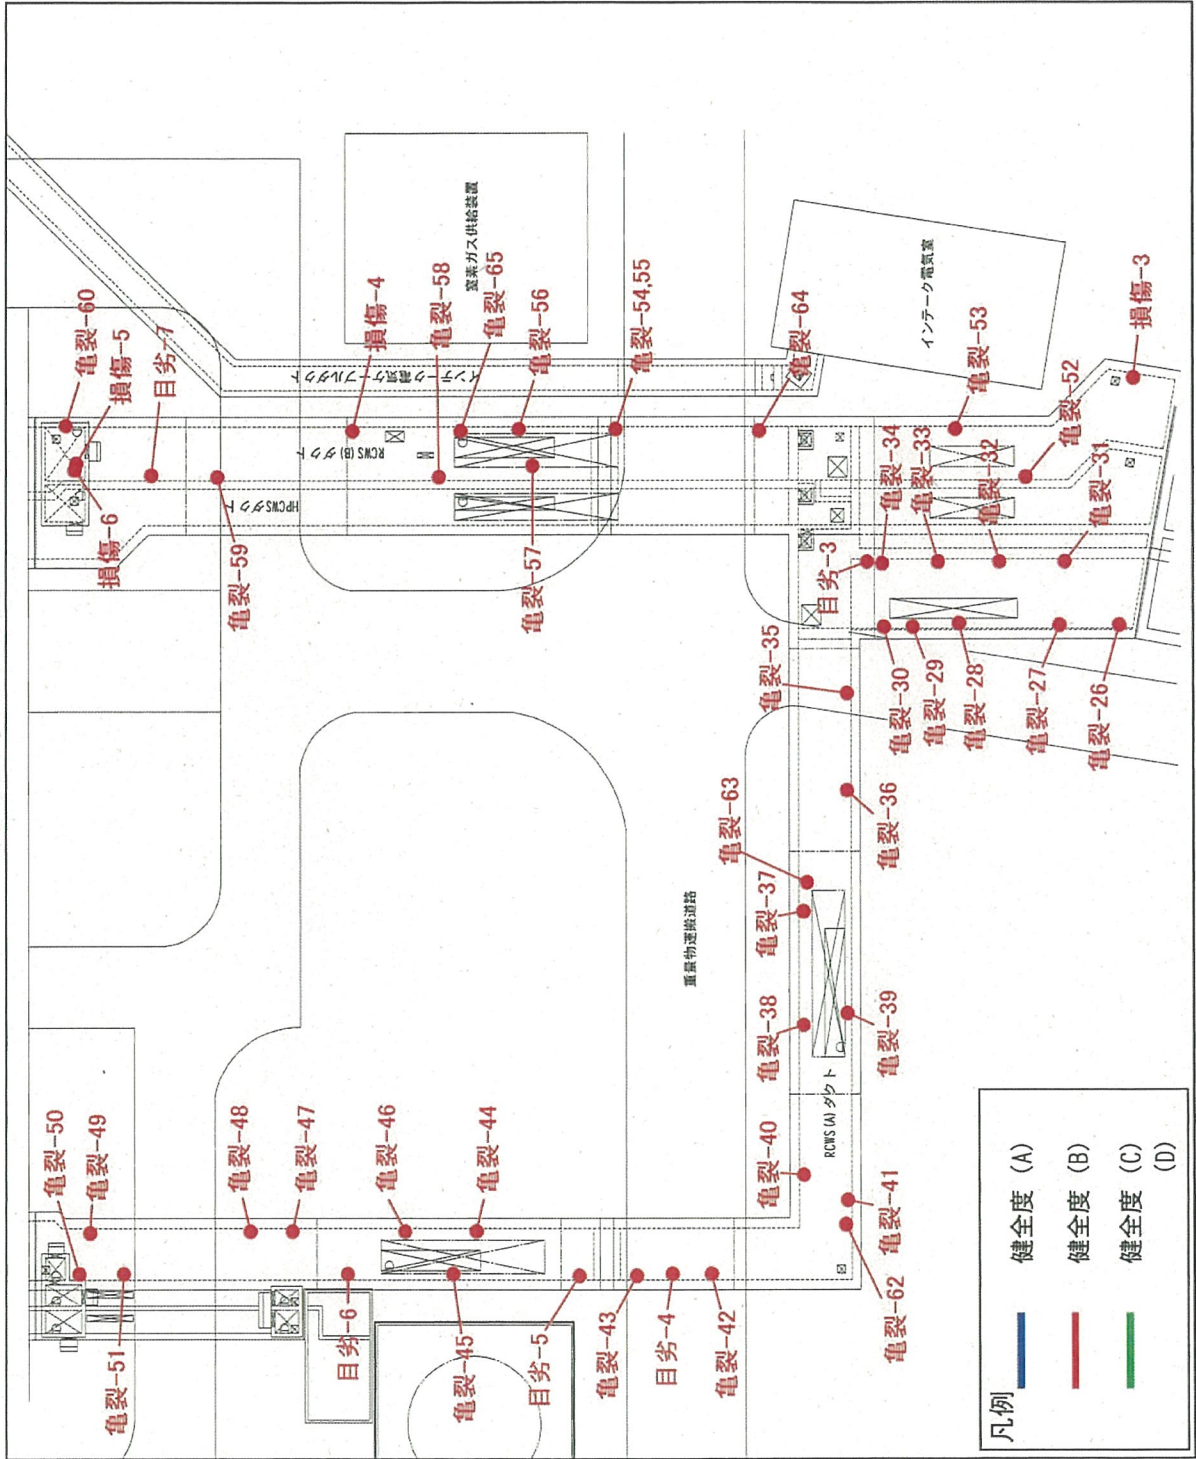
3号機 RCWS配管ダクト①

管理番号	ユニットNo.	検査対象箇所		検査日	A検査者	点検	異常箇所	写真	進行	変化	状況	検査結果	原因	備考
		設備名	区分											
3a-ROWS-目弁-5	3号機	ROWS配管ダクト	本体	(A)外目地部	H2777	目地劣化	B	B	なし	なし	目地劣化による劣化、期間に付する。	目地材の劣化による劣化と推定される。	なし。	
3a-ROWS-電装-44	3号機	ROWS配管ダクト	本体	(A)外壁面	H2777	亀裂	B	B	なし	なし	期間に付する。	電装取組により発生した亀裂と推定される。	なし。	
3a-ROWS-電装-45	3号機	ROWS配管ダクト	本体	(A)外壁面	H2777	亀裂	B	B	なし	なし	期間に付する。	電装取組により発生した亀裂と推定される。	なし。	
3a-ROWS-電装-46	3号機	ROWS配管ダクト	本体	(A)外壁面	H2777	亀裂	B	B	なし	なし	期間に付する。	電装取組により発生した亀裂と推定される。	なし。	
3a-ROWS-目弁-6	3号機	ROWS配管ダクト	本体	(A)外目地部	H2777	目地劣化	B	B	なし	なし	目地劣化による劣化、期間に付する。	目地材の劣化による劣化と推定される。	なし。	
3a-ROWS-電装-47	3号機	ROWS配管ダクト	本体	(A)外壁面	H2777	亀裂	B	B	なし	なし	期間に付する。	電装取組により発生した亀裂と推定される。	なし。	
3a-ROWS-電装-48	3号機	ROWS配管ダクト	本体	(A)外壁面	H2777	亀裂	B	B	なし	なし	期間に付する。	電装取組により発生した亀裂と推定される。	なし。	
3a-ROWS-電装-51	3号機	ROWS配管ダクト	本体	(A)外壁面	H2777	亀裂	B	B	なし	なし	期間に付する。	電装取組により発生した亀裂と推定される。	なし。	
3a-ROWS-電装-49	3号機	ROWS配管ダクト	本体	(A)外壁面	H2777	亀裂	B	B	なし	なし	期間に付する。	電装取組により発生した亀裂と推定される。	なし。

3a-ROWS-電装-50	3号機	ROWS配管ダクト	本体	(A)外壁面	H2777	亀裂	B	B	なし	なし	期間に付する。	電装取組により発生した亀裂と推定される。	なし。	
3a-ROWS-損傷-3	3号機	ROWS配管ダクト	本体	(B)外壁面	H2777	損傷	B	B	なし	なし	期間に付する。	電装取組により発生した亀裂と推定される。	なし。	
3a-ROWS-電装-52	3号機	ROWS配管ダクト	本体	(B)外壁面	H2777	亀裂	B	B	なし	なし	期間に付する。	電装取組により発生した亀裂と推定される。	なし。	
3a-ROWS-電装-53	3号機	ROWS配管ダクト	本体	(B)外壁面	H2777	亀裂	B	B	なし	なし	期間に付する。	電装取組により発生した亀裂と推定される。	なし。	
3a-ROWS-電装-44	3号機	ROWS配管ダクト	本体	(B)外心部	H2777	亀裂	B	B	なし	なし	期間に付する。	電装取組により発生した亀裂と推定される。	なし。	
3a-ROWS-電装-44	3号機	ROWS配管ダクト	本体	(B)外壁面	H2777	亀裂	B	B	なし	なし	期間に付する。	電装取組により発生した亀裂と推定される。	なし。	
3a-ROWS-電装-55	3号機	ROWS配管ダクト	本体	(B)外壁面	H2777	亀裂	B	B	なし	なし	期間に付する。	電装取組により発生した亀裂と推定される。	なし。	
3a-ROWS-電装-56	3号機	ROWS配管ダクト	本体	(B)外壁面	H2777	亀裂	B	B	なし	なし	期間に付する。	電装取組により発生した亀裂と推定される。	なし。	
3a-ROWS-電装-47	3号機	ROWS配管ダクト	本体	(B)外壁面	H2777	亀裂	B	B	なし	なし	期間に付する。	電装取組により発生した亀裂と推定される。	なし。	
3a-ROWS-電装-45	3号機	ROWS配管ダクト	本体	(B)外壁面	H2777	亀裂	B	B	なし	なし	期間に付する。	電装取組により発生した亀裂と推定される。	なし。	
3a-ROWS-電装-48	3号機	ROWS配管ダクト	本体	(B)外壁面	H2777	亀裂	B	B	なし	なし	期間に付する。	電装取組により発生した亀裂と推定される。	なし。

3a-ROWS-損傷-4	3号機	ROWS配管ダクト	本体	(B)外壁面	H2777	損傷	B	B	なし	なし	期間に付する。	電装取組により発生した亀裂と推定される。	なし。	
3a-ROWS-電装-49	3号機	ROWS配管ダクト	本体	(B)外壁面	H2777	亀裂	B	B	なし	なし	期間に付する。	電装取組により発生した亀裂と推定される。	なし。	
3a-ROWS-目弁-7	3号機	ROWS配管ダクト	本体	(B)外目地部	H2777	目地劣化	B	B	なし	なし	目地劣化による劣化、期間に付する。	目地材の劣化による劣化と推定される。	なし。	
3a-ROWS-損傷-5	3号機	ROWS配管ダクト	本体	(B)外壁面	H2777	損傷	A	B	なし	なし	期間に付する。	電装取組により発生した亀裂と推定される。	なし。	
3a-ROWS-電装-40	3号機	ROWS配管ダクト	本体	(B)外壁面	H2777	亀裂	B	B	なし	なし	期間に付する。	電装取組により発生した亀裂と推定される。	なし。	
3a-ROWS-漏水-1	3号機	ROWS配管ダクト	本体	(A)外目地部	H2777	漏水	B	B	なし	なし	目地劣化による劣化、期間に付する。	目地材の劣化による劣化と推定される。	なし。	
3a-ROWS-漏水-2	3号機	ROWS配管ダクト	本体	(A)外配管気通部	H2777	漏水	B	B	なし	なし	目地劣化による劣化、期間に付する。	目地材の劣化による劣化と推定される。	なし。
