浜岡 3 号炉－IASCC－ 9

浜岡3号炉ーコンクリート鉄骨ー5

タイトル	鉄骨構造物（排気筒を含む）の目視点検結果，補修計画及び補修実績について
説明	<p>鉄骨構造物（排気筒を含む）の目視点検結果，補修計画及び補修実績は以下のとおりです。</p> <p>1. 目視点検結果 「点検計画（建築編）（運転）」に基づき点検を実施しています。点検結果は，添付資料5－1及び添付資料5－2に示すとおりです。</p> <p>2. 補修計画及び補修実績 点検結果に基づき，適切な時期に補修を計画し，実施することとしています。また，これまでに補修実績はありません。</p> <p>添付資料5－1 保全作業報告書（浜岡1～5号 原子炉建屋他建物点検） 添付資料5－2 保全作業報告書（浜岡1～5号 排気筒点検）</p> <p style="text-align: right;">以 上</p>

保全作業報告書（浜岡3号 取水設備補修他工事（第17回定期点検））

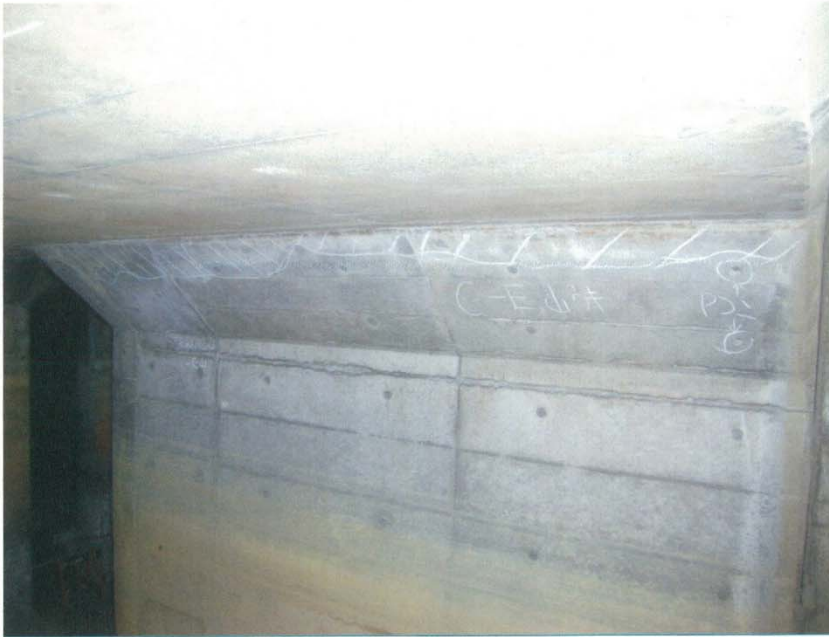
3号取水槽ポンプ室
(C系B系列山側)

劣化(コンクリートの浮き)
4600×170mm(変化なし)
進行あり
[C]

(P1)
原因:打継目から飛沫塩分が付着・浸透し、本体構造筋が腐食したことにより発生した浮きと推定される。

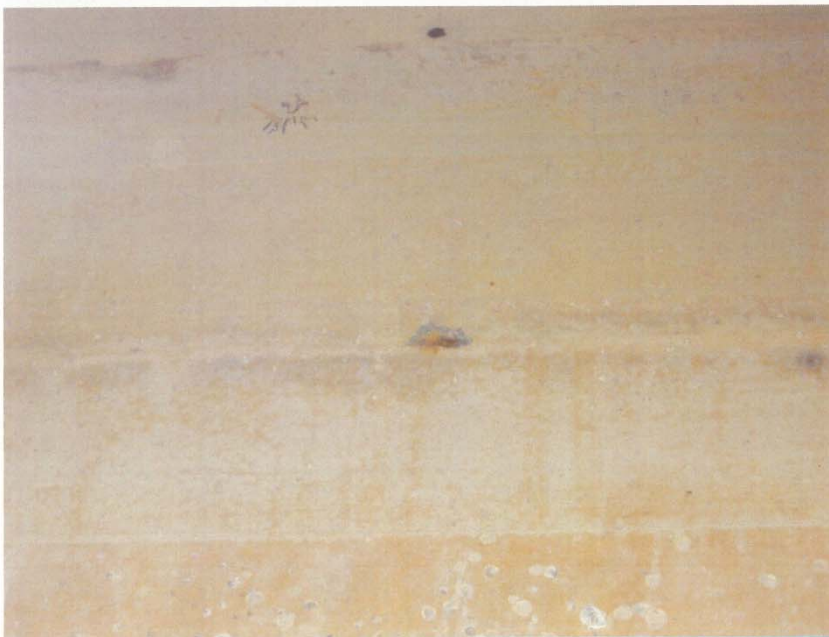
3号取水槽ポンプ室
(C系B系列山側)

損傷(コンクリートの表面的な剥落※)
50×50mm(変化なし)
周囲に浮きなし
進行なし
[B]

(P2)
※仮設鉄筋の腐食膨張によるコンクリートの剥落であり、本体構造筋に起因したものではない。
原因:仮設鉄筋の腐食膨張によるコンクリートの剥落であると推定される。

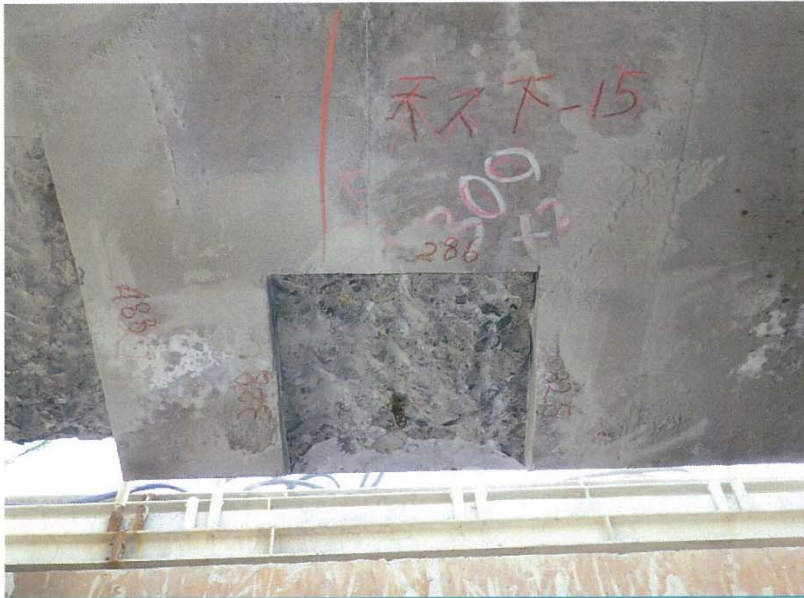
天ス下-15
コンクリートはつりエ
はつり完了
H27. 10. 27

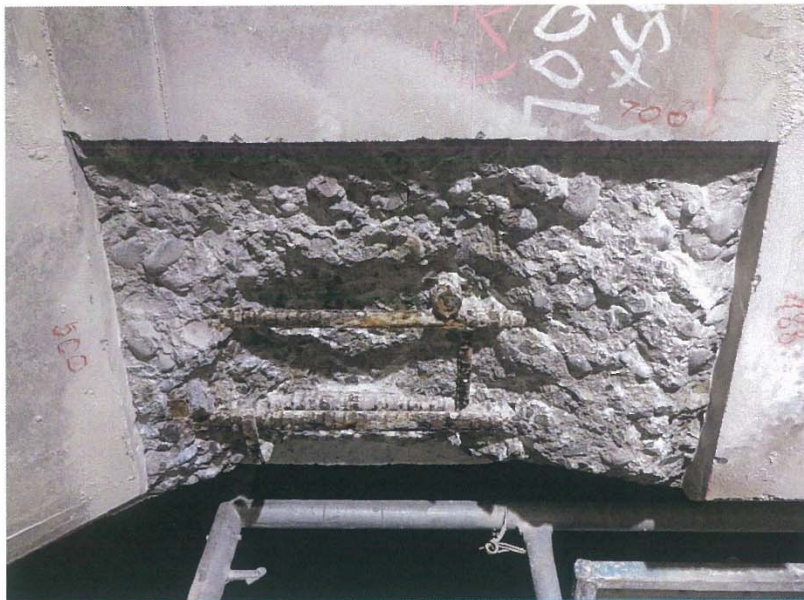
天ス下-16
コンクリートはつりエ
はつり完了
H27. 10. 27

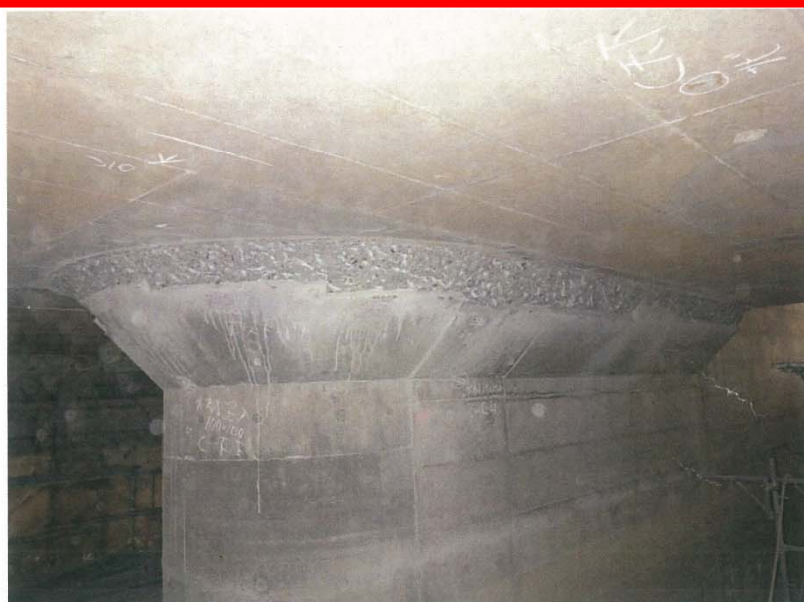
天ス下-17
コンクリートはつりエ
はつり完了
H27. 10. 27

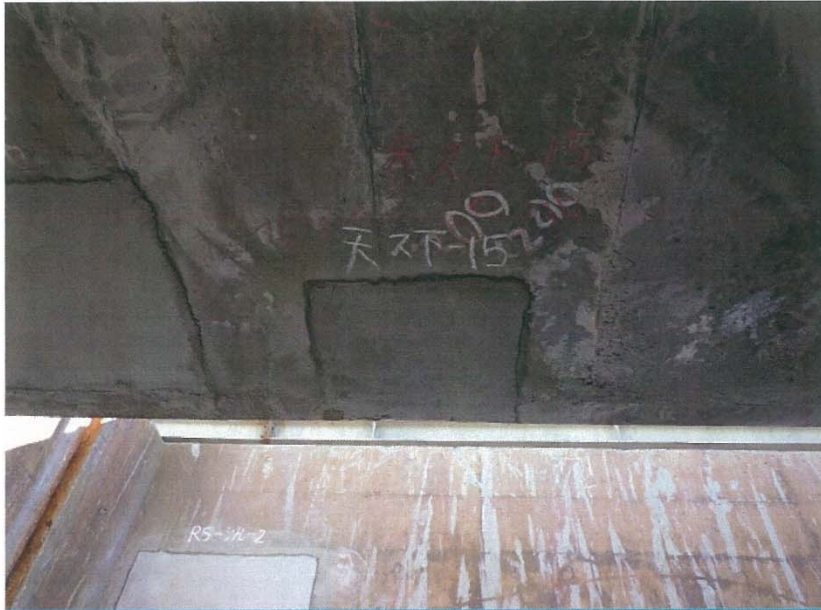
天ス下-15
外観検査 (補修完了確認)
自主検査
H27. 11. 6

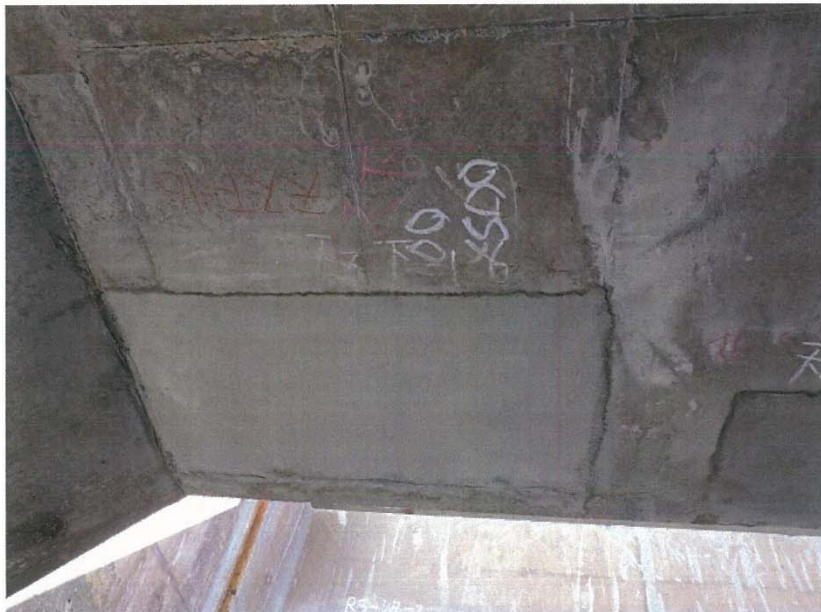
天ス下-16
外観検査 (補修完了確認)
自主検査
H27. 11. 6

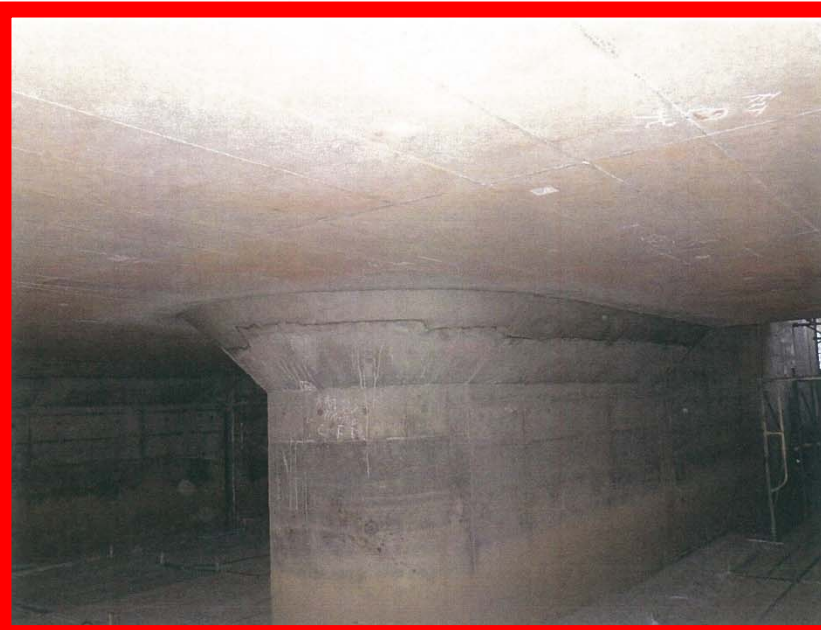
天ス下-17
外観検査 (補修完了確認)
自主検査
H27. 11. 6
