浜岡原子力発電所 3号炉 高経年化技術評価
(共通事項)

補足説明資料

平成 29 年 7 月 14 日

中部電力株式会社

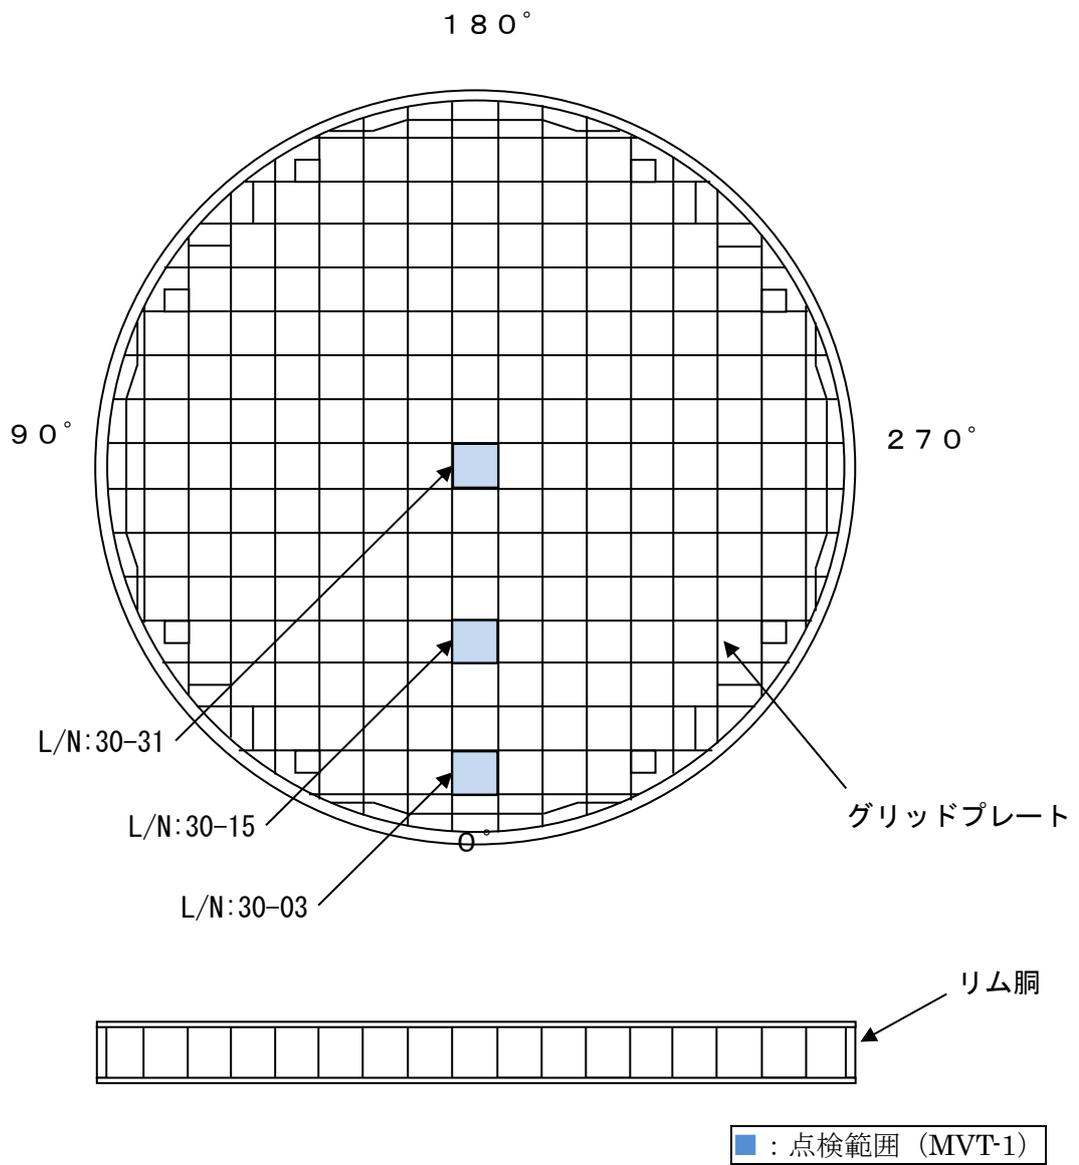
図2 上部格子板の点検範囲概略

また、維持規格等に従った上部格子板に対する至近の点検実績は、第 17 回定期検査(平成 26 年度)であり、目視点検(VT-3)により健全性を確認している。

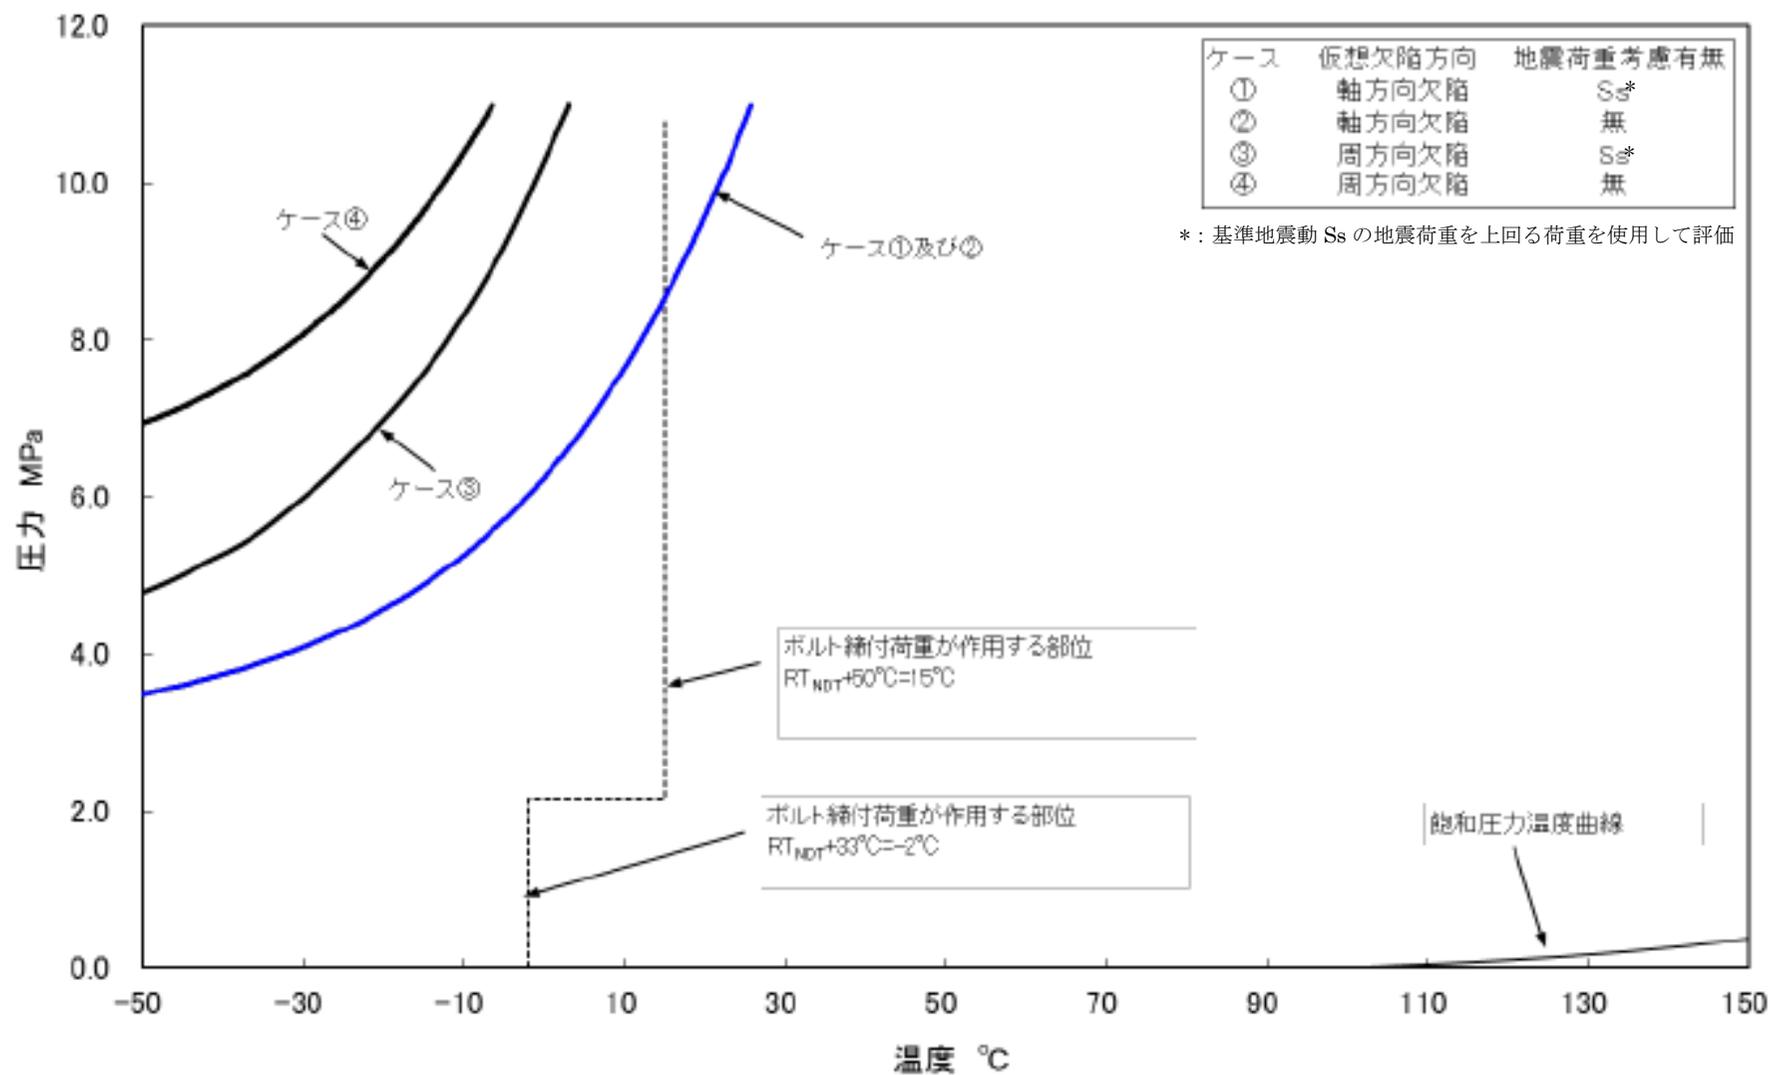
図2 原子炉圧力容器の圧力-温度制限図（平成26年度末時点）（胴板炉心領域，耐圧試験時）

炉心領域の胴板に中性子照射脆化（平成 26 年度末時点）と地震を考慮した場合の欠陥を想定した線形破壊力学に基づく圧力-温度制限を図 2 に示す。安定停止の維持状態において、中性子照射脆化に対する耐震性を考慮した運転制限に対し十分な安全性が確保されており、耐震安全性に問題のないことを確認した。評価の詳細内容を別紙 17 に示す。

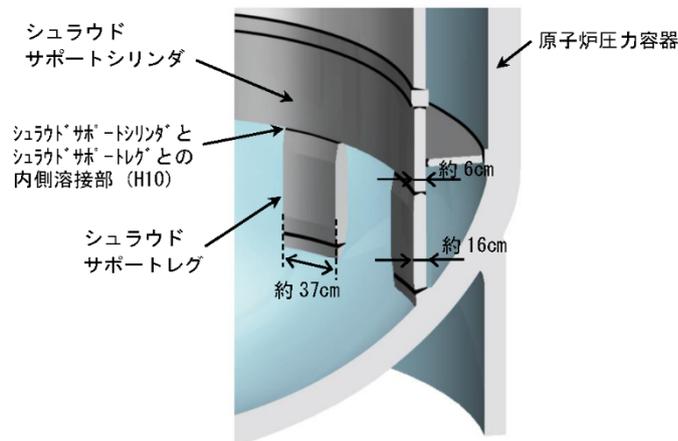
図-1 シュラウドサポートシリンダとシュラウドサポートレグとの内側溶接部(H10)付近の拡大図

※1: 縦方向のひび割れは構造健全性に与える影響が少ないことを確認するため、解析に用いた評価モデルにて設定できる最大数(シュラウドサポートレグ1箇所あたり9本)の縦方向のひび割れを仮定
