福島第二4号炉 劣化事象一覧

福島第二原子力発電所 4号機
津波による浸水エリア図

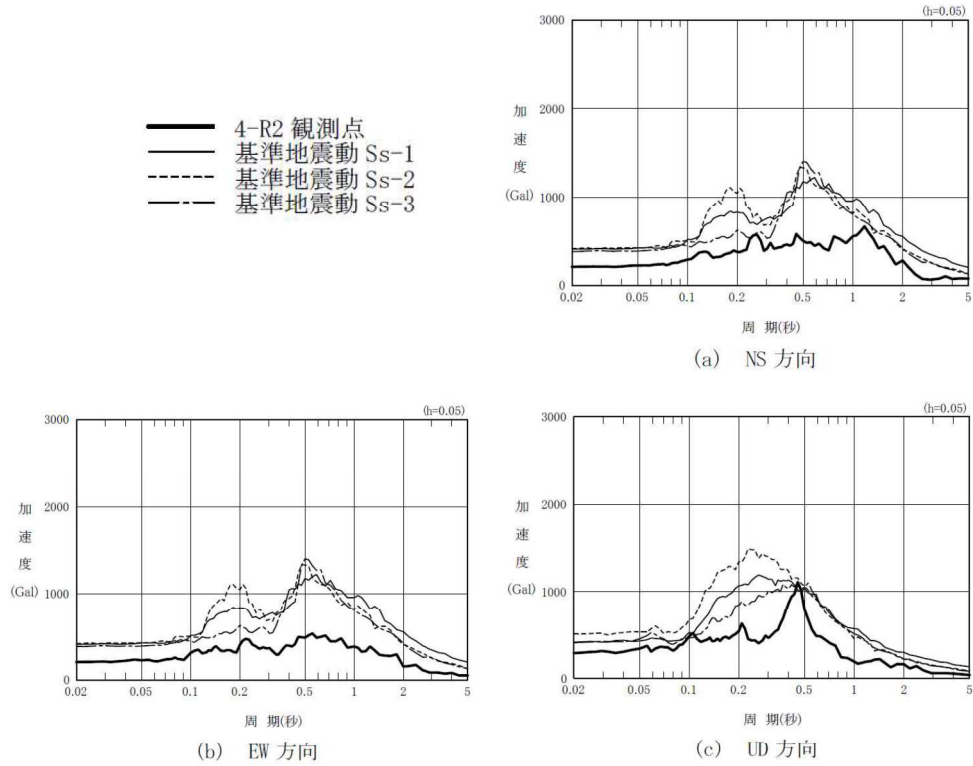
図 2 4号炉原子炉建屋基礎版上の加速度応答スペクトル (減衰率5%)

・東北地方太平洋沖地震による地震動と設計用地震動 (Ss) の比較について
図 2 に原子炉建屋基礎版上, 図 3 に原子炉建屋 2 階の応答スペクトル比較図を示す。

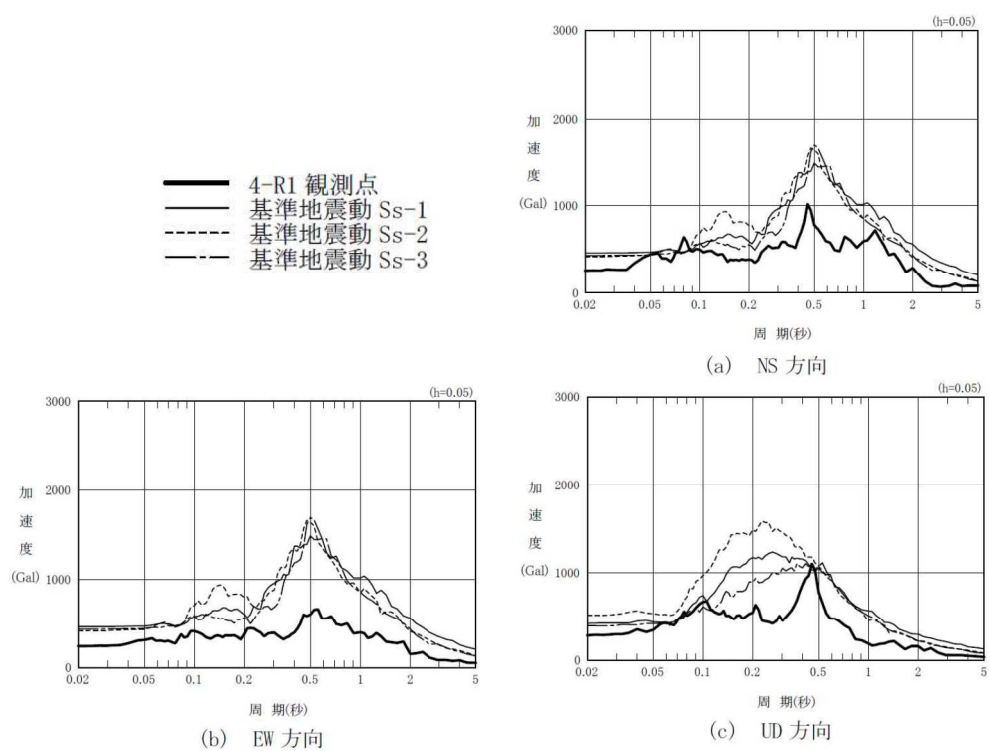
図3 4号炉原子炉建屋2階の加速度応答スペクトル (減衰率5%)

原子炉建屋 2 階の NS 方向において, 東北地方太平洋沖地震による地震動が一部の周期帯で設計用地震動を上回っているものの, 概ね同程度以下となっている。
