成運施情第 1017 号

2019 年 4 月 22 日

千葉県成田市古込字古込 1 - 1
成田国際空港株式会社
代表取締役社長 夏目 誠

爆発物検出装置に内蔵された密封線源（ニッケル 63）の所在不明について

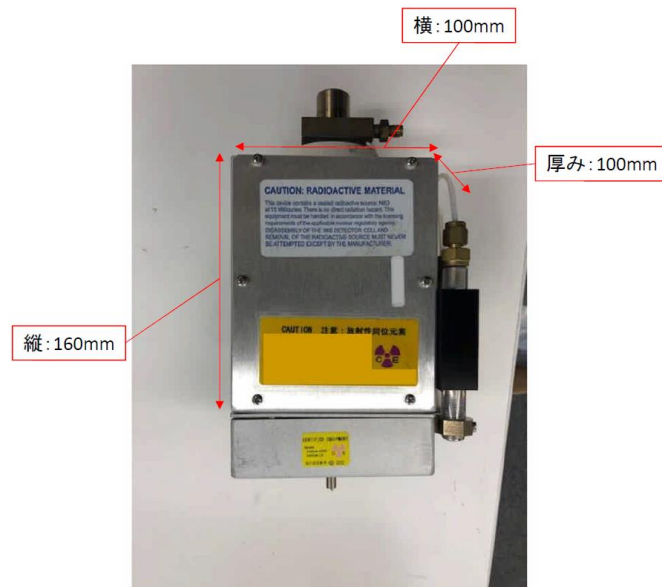
所在不明となったIMSセル

2019 年 3 月 5 日より、当社が保有する爆発物検出装置（Explosive Trace Detector、以下「ETD」^{※1} という。11 台を空港内手荷物検査場等にて運用し、3 台を予備機^{※2} として空港内の保管倉庫にて保管していた）の処分に向け発注事務手続きを行い、4 月 4 日 21 時頃に当社社員が物品整理をしたところ、保管倉庫にて保管していた 1 台の ETD 予備機において、密封線源（ニッケル 63（ベータ線源）、555 メガベクレル）を内蔵した部品（表示付認証機器 Ion Mobility Spectrometer セル、以下「IMS セル」^{※3} という。）1 個が ETD 本体に実装されていないことが判明し、同月 5～8 日に調査・搜索

調査の結果、2017年3月に保守会社が当該ETDの故障に伴う点検を行った際、当該IMSセルをETD本体から取外し、ETD本体と同じ保管倉庫内の棚に置いたことを確認した。

その後、2018年7月に当社からの発注により保守会社が当該保管倉庫の引越しを行ったが、その時点で当該IMSセルの所在確認をしていないことが判明した。

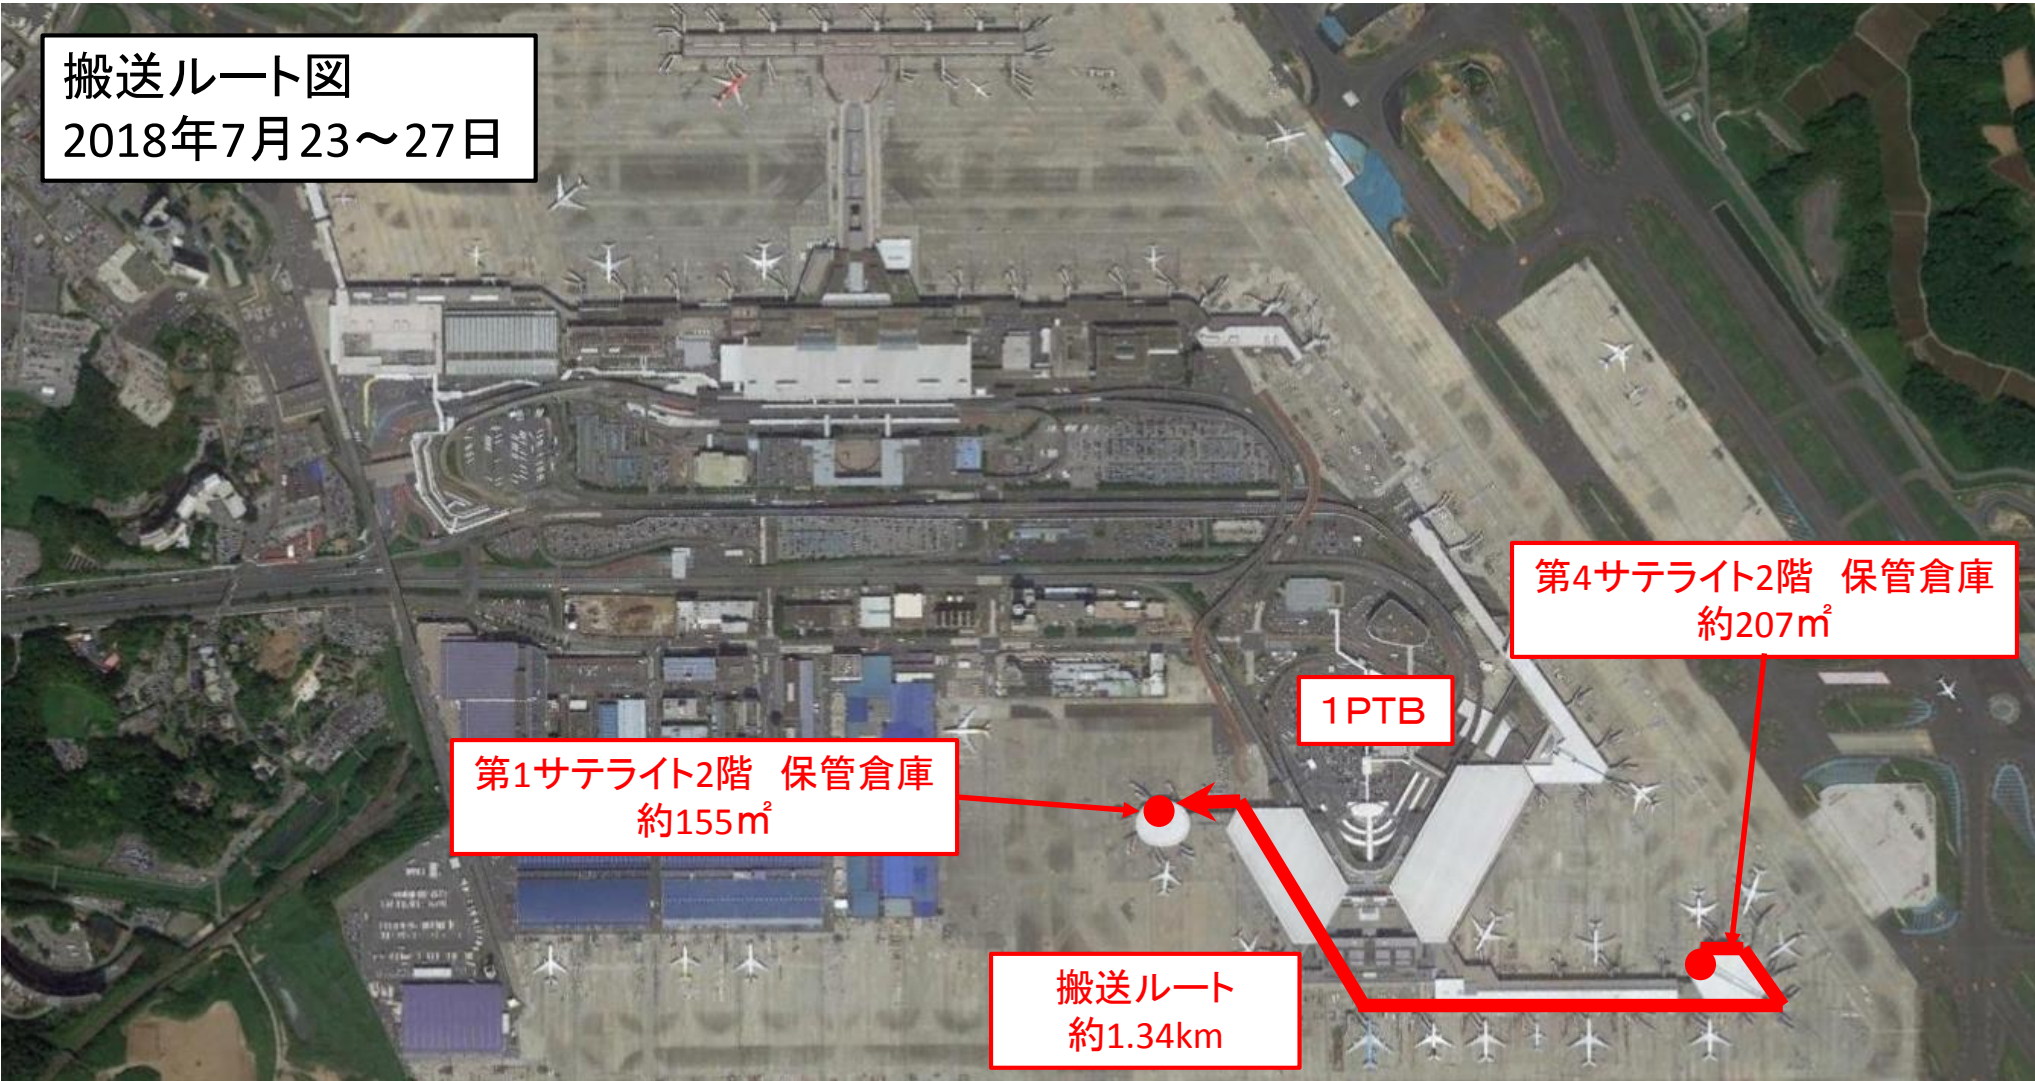
搬送ルート図

当社からの引越しの発注により、保守会社A（下請けとして保守会社B、保守会社C）は、当該ETDを保管していた1PTB第4サテライト保管倉庫内の保管部品を1PTB第1サテライトの保管倉庫内へ移転した（別図参照）。なお、本引越しに伴う移転品についてはリスト化しなかったため、当該IMSセルを移転したか否かの確認はできていない。

2018年7月23～27日

第1サテライト2階 保管倉庫
約155㎡

第4サテライト2階 保管倉庫
約207㎡

搬送ルート
約1.34km
