令和元年5月7日

広島県広島市西区南観音六丁目2番13号
株式会社ウイズソル
代表取締役社長 中野 克己

放射性同位元素（イリジウム192）線源を用いた非破壊検査実施時における
放射線業務従事者の計画外被ばくについて

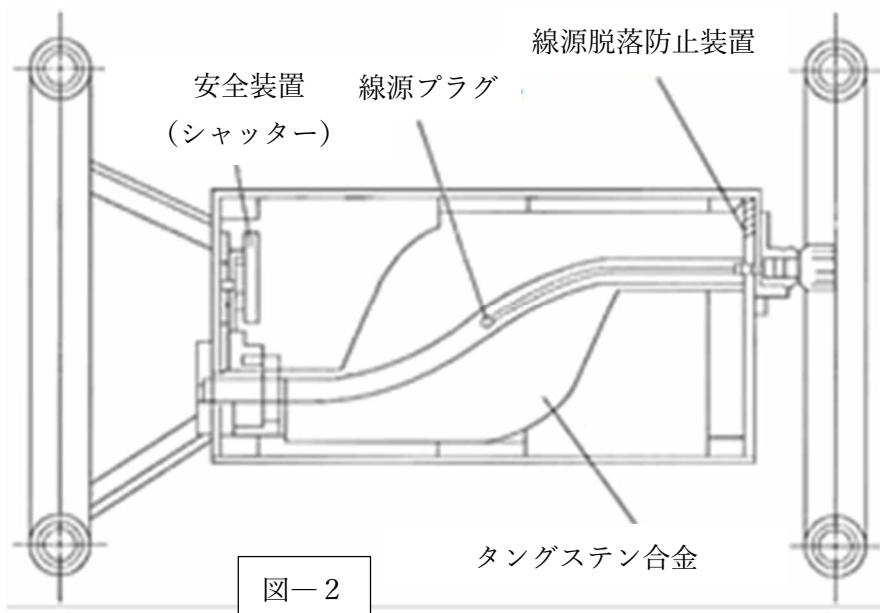
② 【線源容器】（容器断面図）

(線源は線源容器 (図-2 参照) に収納されておらず、コリメータ (図-3 参照) 内にあった。この時、従事者 (B) は、階下で監視業務を継続していた。)

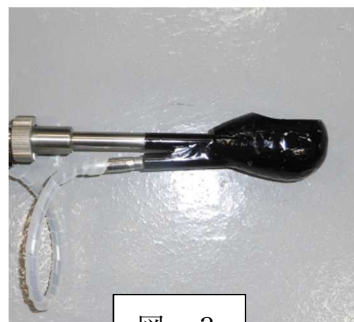
【鉛コリメータ】

線源ホルダーを鉛部分まで送り出しコリメータの鉛にて必要以外のガンマ線を遮蔽するもの。

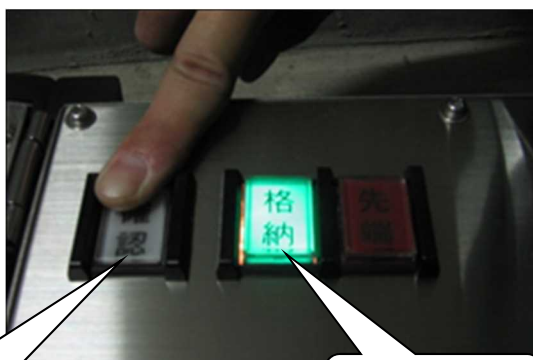
図-4

この時、操作器の確認ボタンによる格納ランプ確認 (図-4 参照) と、距離計による確認 (図-5 参照) がされていなかった。及び、通常であればガンマ線装置担当者と共に作業を行う作業が、従事者 (A) のみとなっていた。

確認ボタン

格納ランプ

操作器の確認ボタン及び距離メータが 0 であることで、線源位置（線源容器に格納されていること）がわかる。

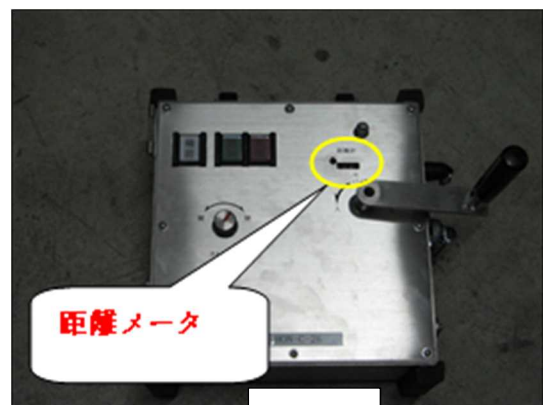
図-5

距離メータ

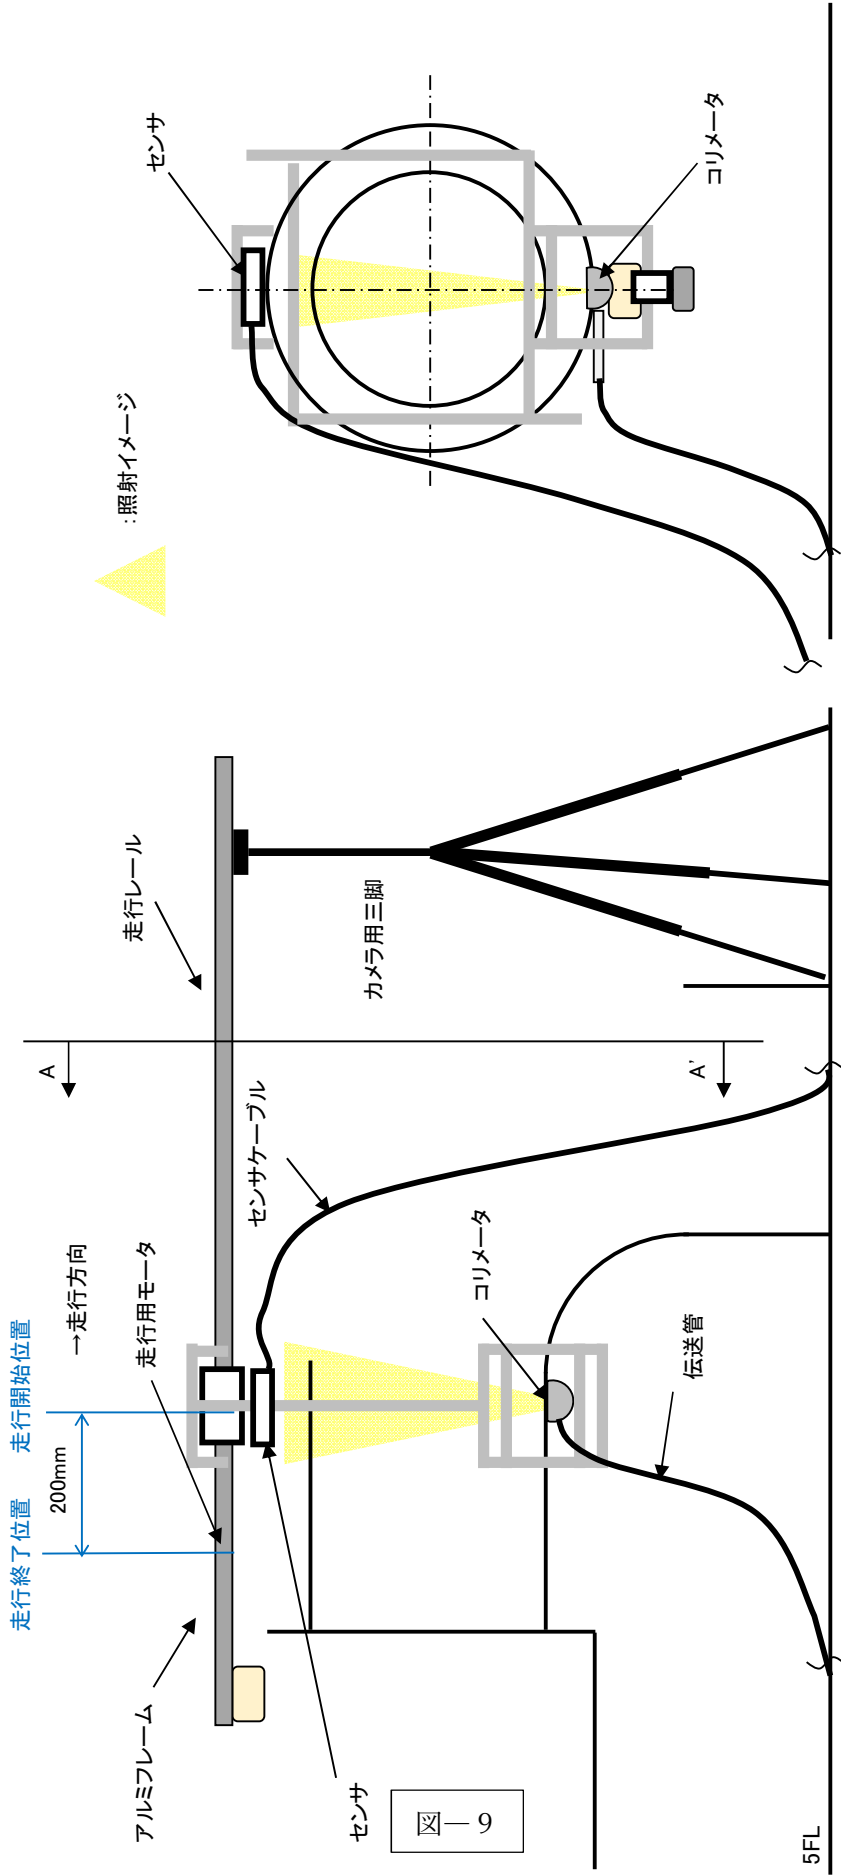
【2回目データ取得予定概要図(撮影方向配置換え)】

次に(図-9) に示すように配管上部のコリメータと反対方向（下面）にあったセンサーを上下逆転させ、(図-8) と反対方向に走らせデータをとる。この予定で配置換えを行った際に、線源ホルダーがコリメータの先端にあったままの状態であったため、5mSv を超える計画外被ばくを起こした。

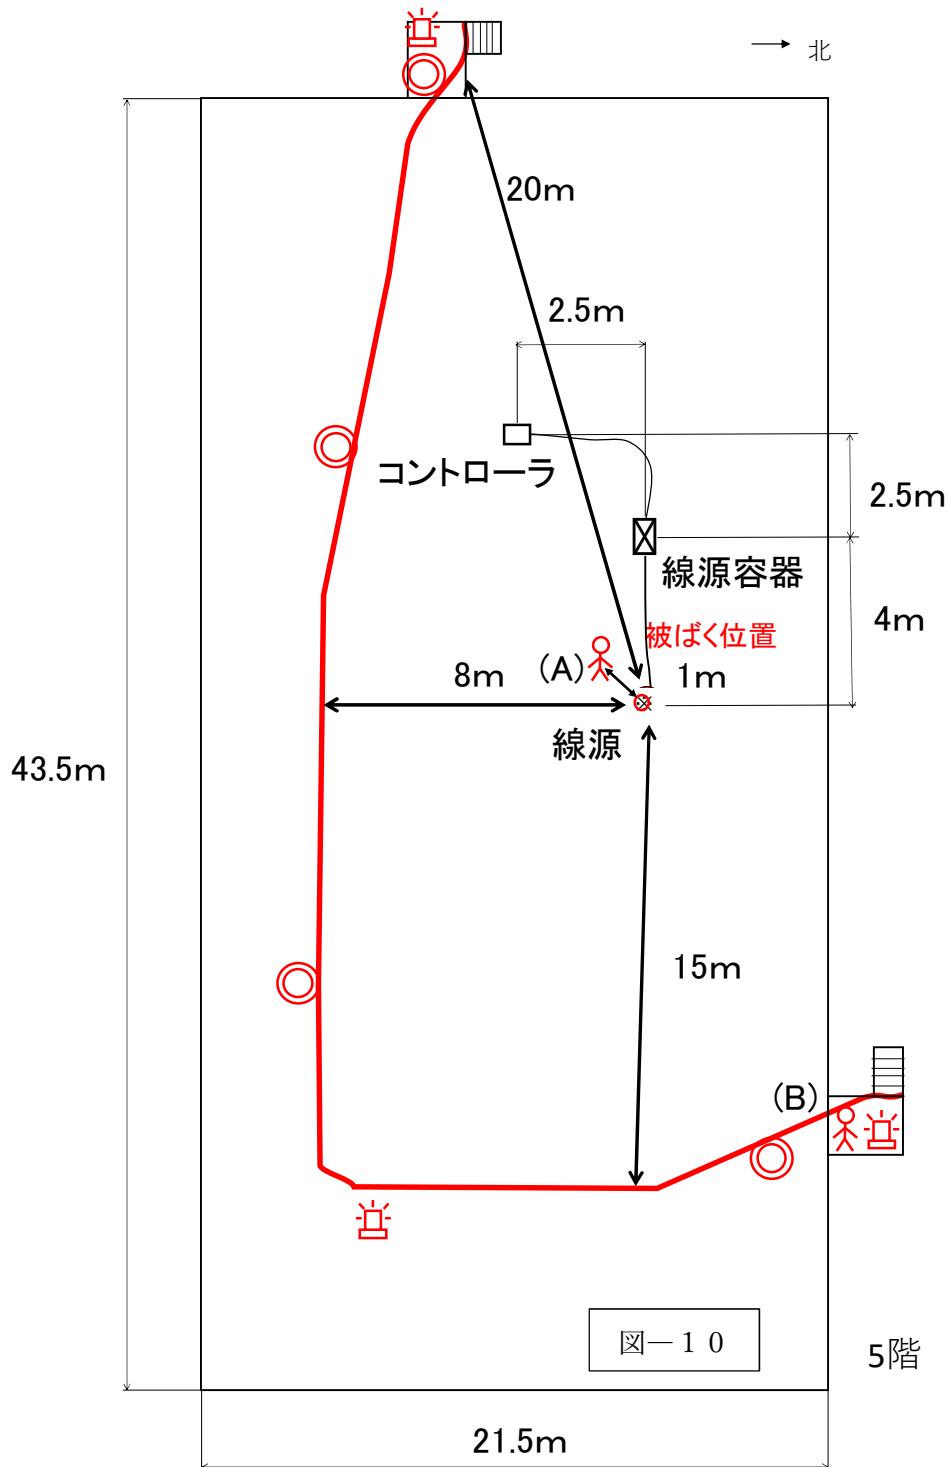
従事者配置状況・管理区域設定状況

(図-10・11)に従事者の配置と、管理区域の設定状況を示す。
 管理区域はロープを張ることにより区分し、ロープに標識を取り付けた。また、階段等もロープ等にて区分し赤色回転灯を回して警告した。
