JMTR (材料試験炉) 二次冷却系統の冷却塔倒壊について

原子力施設故障等報告書

JMTR（材料試験炉）二次冷却系統の冷却塔倒壊について

令和元年 9 月

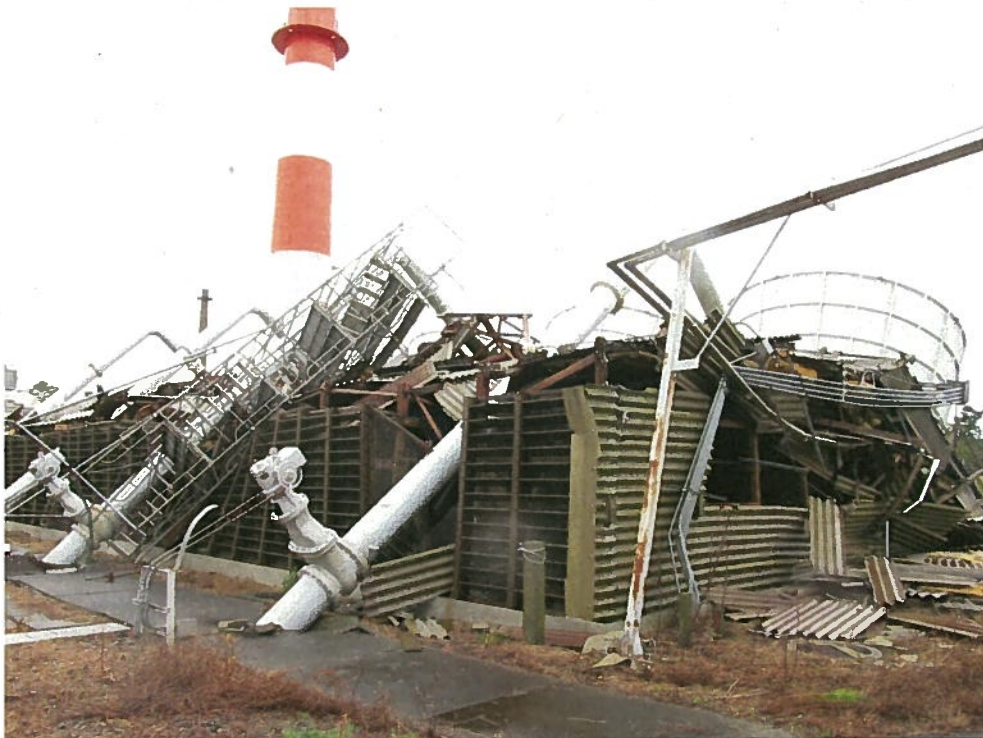
写真② 倒壊後（令和元年9月9日撮影）

令和元年 (2019 年) 9 月 9 日 (月) 7 時 40 分頃、請負作業員 3 名が交替勤務の引継ぎ前の安全確認のため JMTR 施設のパトロール中に、冷却塔の倒壊を確認した (図 6 参照)。なお、同日 6 時頃に行ったタンクヤードの現場確認時には冷却塔が倒壊していないことを目視で確認していたことから、冷却塔の倒壊時刻は、6 時頃から 7 時 40 分頃までの間と推定される。冷却塔は、東側から西側に向けて倒壊し、冷却塔に接続している 4 本の二次冷却系配管は、冷却塔と共に倒れて、立ち上がり部で 4 本とも破損が生じていることが確認された (図 7 参照)。倒壊に伴う負傷者の発生はなかった。倒壊した冷却塔の周辺について、放射線管理第 2 課員による線量当量率測定を実施した結果、全てバックグラウンド値であり、線量当量率に異常は認められなかった (図 8 参照)。また、ポンプ室 (二次冷却系統・UCL (Utility Cooling Loop) 系統) 地下部 (B トレンチ内、非管理区域) にある二次冷却系配管のフランジ部からの水の漏えいを確認した (図 9 参照)。その時点で漏えい量は 30~40L 程度で、漏えい率は約 150mL/分であった。漏えい水についてサンプリングを行い、放射線管理第 2 課員によるゲルマニウム半導体検出器を用いて測定した結果、検出されたのは天然放射性核種のみであり、異常は認められなかった (図 10 参照)。なお、二次冷却系統にはろ過水を使用し、防食剤を添加して水質管理している。漏えいを停止させるため、6. に示すとおり二次冷却系配管の水抜きを行い、水位を下げた。漏えいが停止するまでのフランジ部からの漏えい量は 80~90L 程度であった。なお、事象発生時、ポンプ室 (二次冷却系統・UCL 系統) に設置されている二次冷却系統の循環ポンプ 4 台及び補助ポンプ 2 台は全て停止していた。また、ポンプ室 (二次冷却系統・UCL 系統) に設置されている UCL 系統の循環ポンプ 3 台のうち 1 台及び揚水ポンプ 3 台のうち 2 台による UCL 系統の運転を行っていた。事象発生後においてもこれらのポンプに異常はなく、冷却塔倒壊による UCL 系統の運転への影響はなかった。

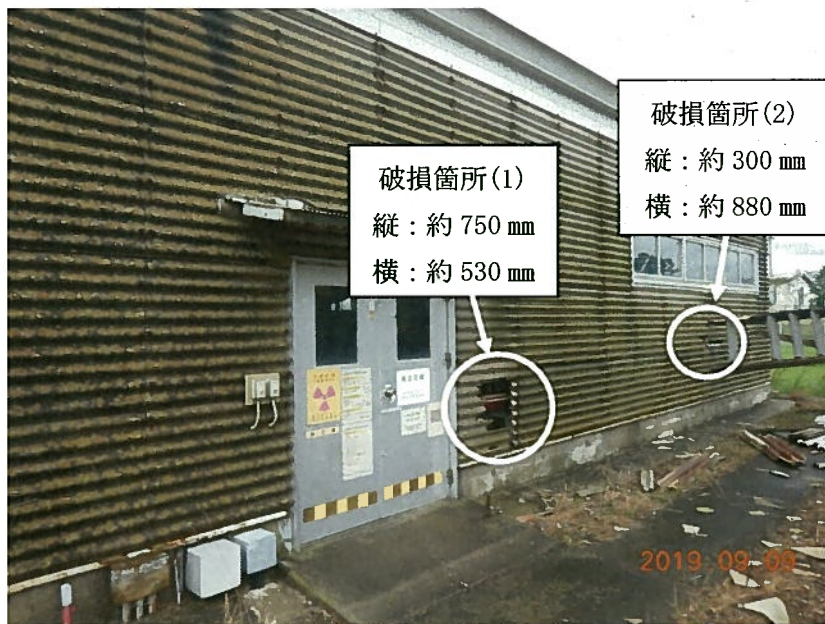
写真① 補修前（令和元年9月9日撮影）

一方、倒壊した冷却塔の部材の接触等により、隣接する排風機室のスレート外壁 (2 箇所) の破損が生じていることを確認した (図 11 参照)。排風機室 (第 2 種管理区域) の破損箇所について放射線管理第 2 課員による線量当量率測定及び表面密度測定を実施した。その結果、線量当量率は全てバックグラウンド値であること及び表面密度測定結果は検出下限値未満であることから、異常は認められなかった (図 12 及び図 13 参照)。なお、排風機室は、JMTR の排気設備のうち、排風機、排気ダクト等の機器を収納している鋼管造スレート外壁、地上 1 階 (一部地下 1 階) の建家であり、事象発生時、通常排気設備 4 台のうち 2 台、照射実験用排気設備 2 台のうち 1 台及び非常用排気設備 2 台のうち 1 台の排風機による排気設備の運転を行っていた。事象発生後においても排風機室内の排風機、排気ダクト等の機器に異常はなく、冷却塔倒壊による排気設備の運転への影響はなかった。

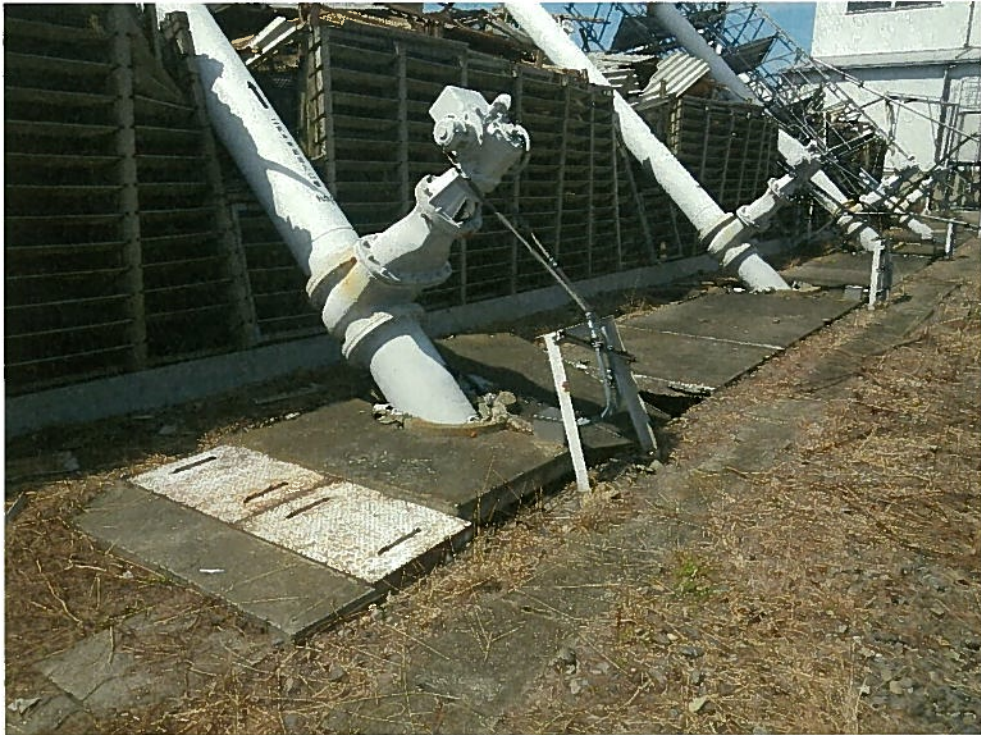
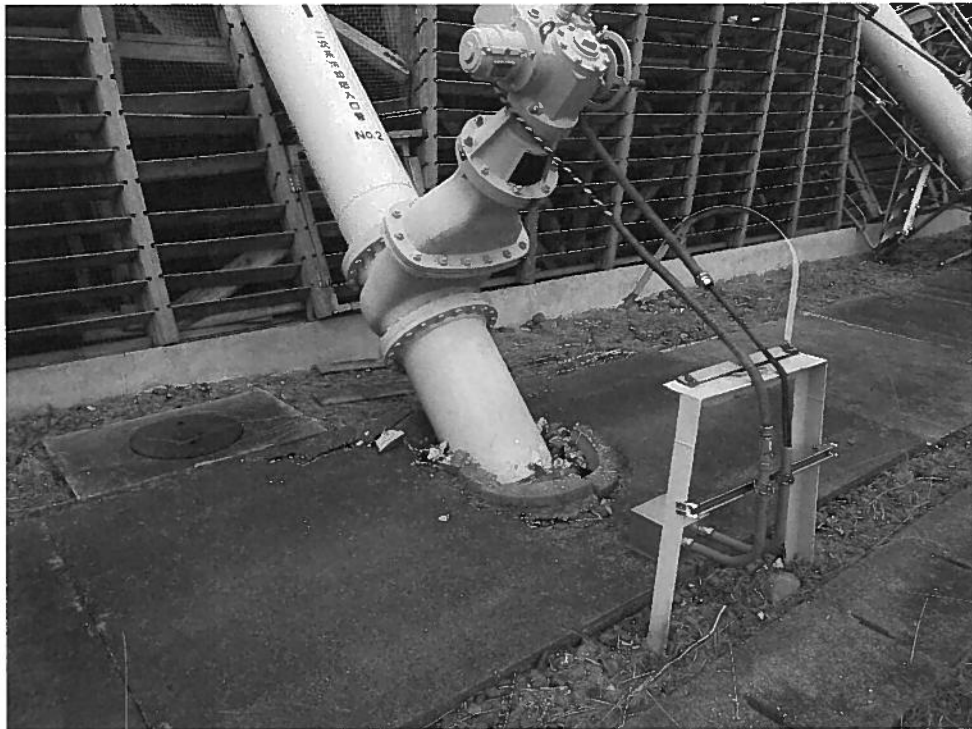
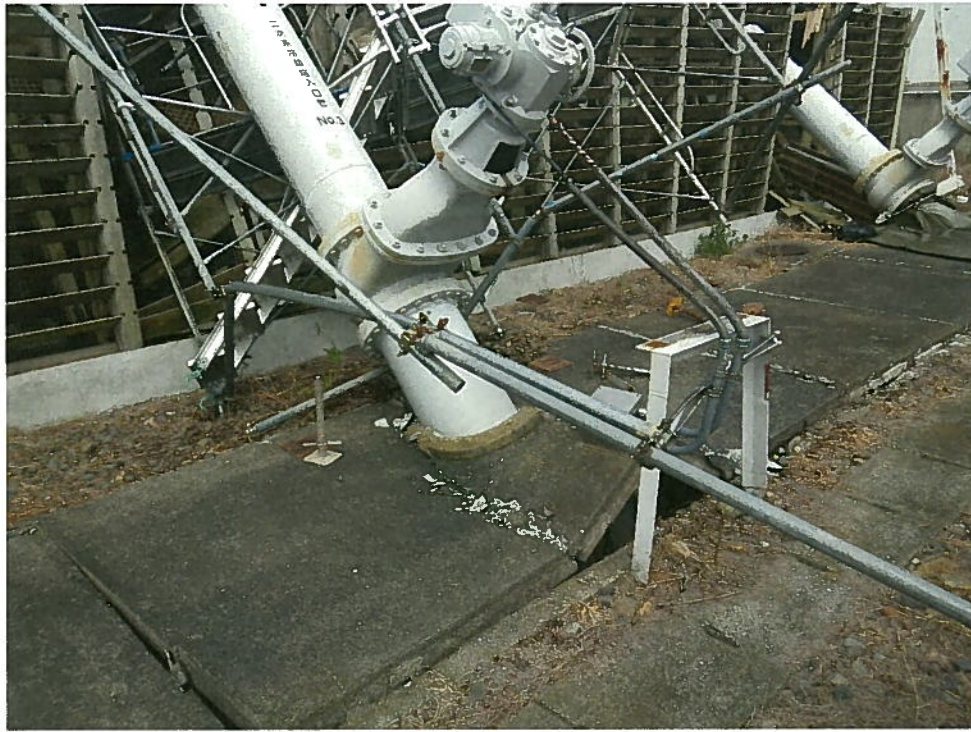
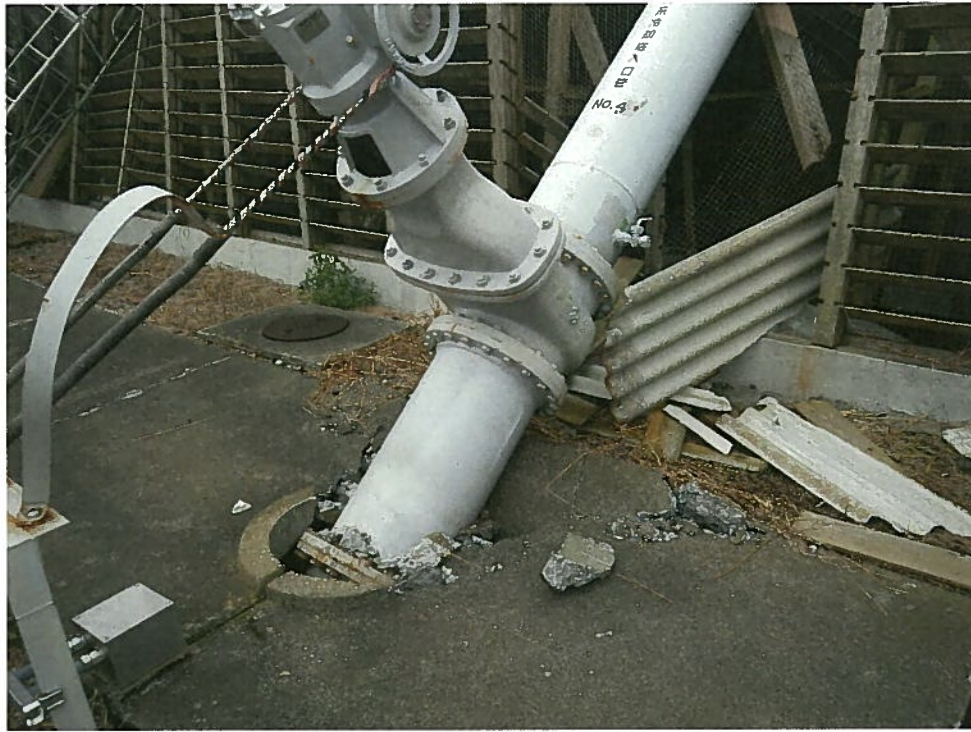
写真① 二次冷却系配管 (No.1 セル側) 養生前 (令和元年9月11日撮影)

写真③ 二次冷却系配管 (No.2 セル側) 養生前 (令和元年9月11日撮影)

写真⑤ 二次冷却系配管 (No.3 セル側) 養生前 (令和元年9月11日撮影)

写真⑦ 二次冷却系配管 (No.4 セル側) 養生前 (令和元年 9 月 11 日撮影)
