高浜発電所 4 号機 蒸気発生器伝熱管の損傷について

発電用原子炉施設故障等報告書

高浜発電所 4 号機
蒸気発生器伝熱管の損傷について

関西電力株式会社

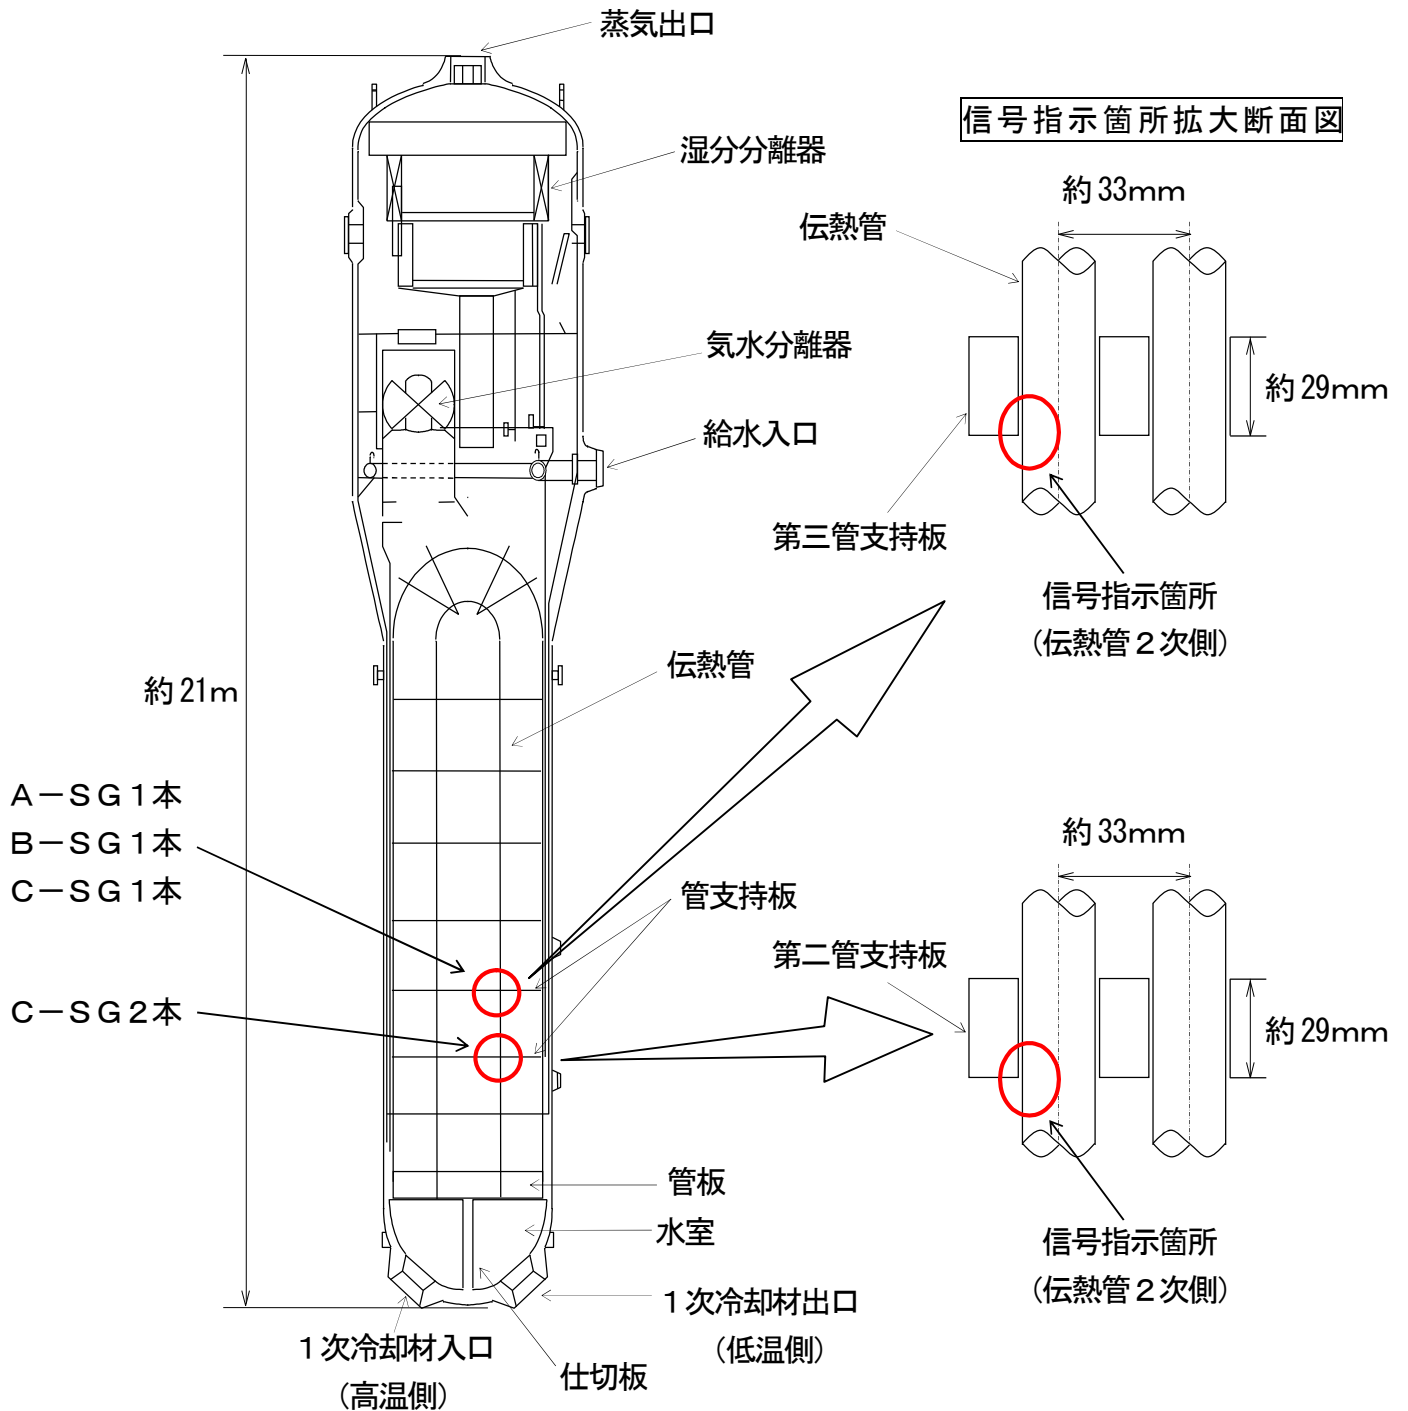
SG伝熱管信号指示箇所概要図 (SG管支持板部)

その結果、A-SGの伝熱管1本、B-SGの伝熱管1本およびC-SGの伝熱管3本について、管支持板*³部付近に、外面からの減肉とみられる有意な信号指示*⁴が認められたことから、実用発電用原子炉及びその附属施設の技術基準に関する規則第18条並びに第56条に適合しておらず、実用発電用原子炉の設置、運転等に関する規則第134条に該当することを、2019年10月17日10時50分に判断した。

有意な信号指示が認められた箇所は、管支持板部付近であった。

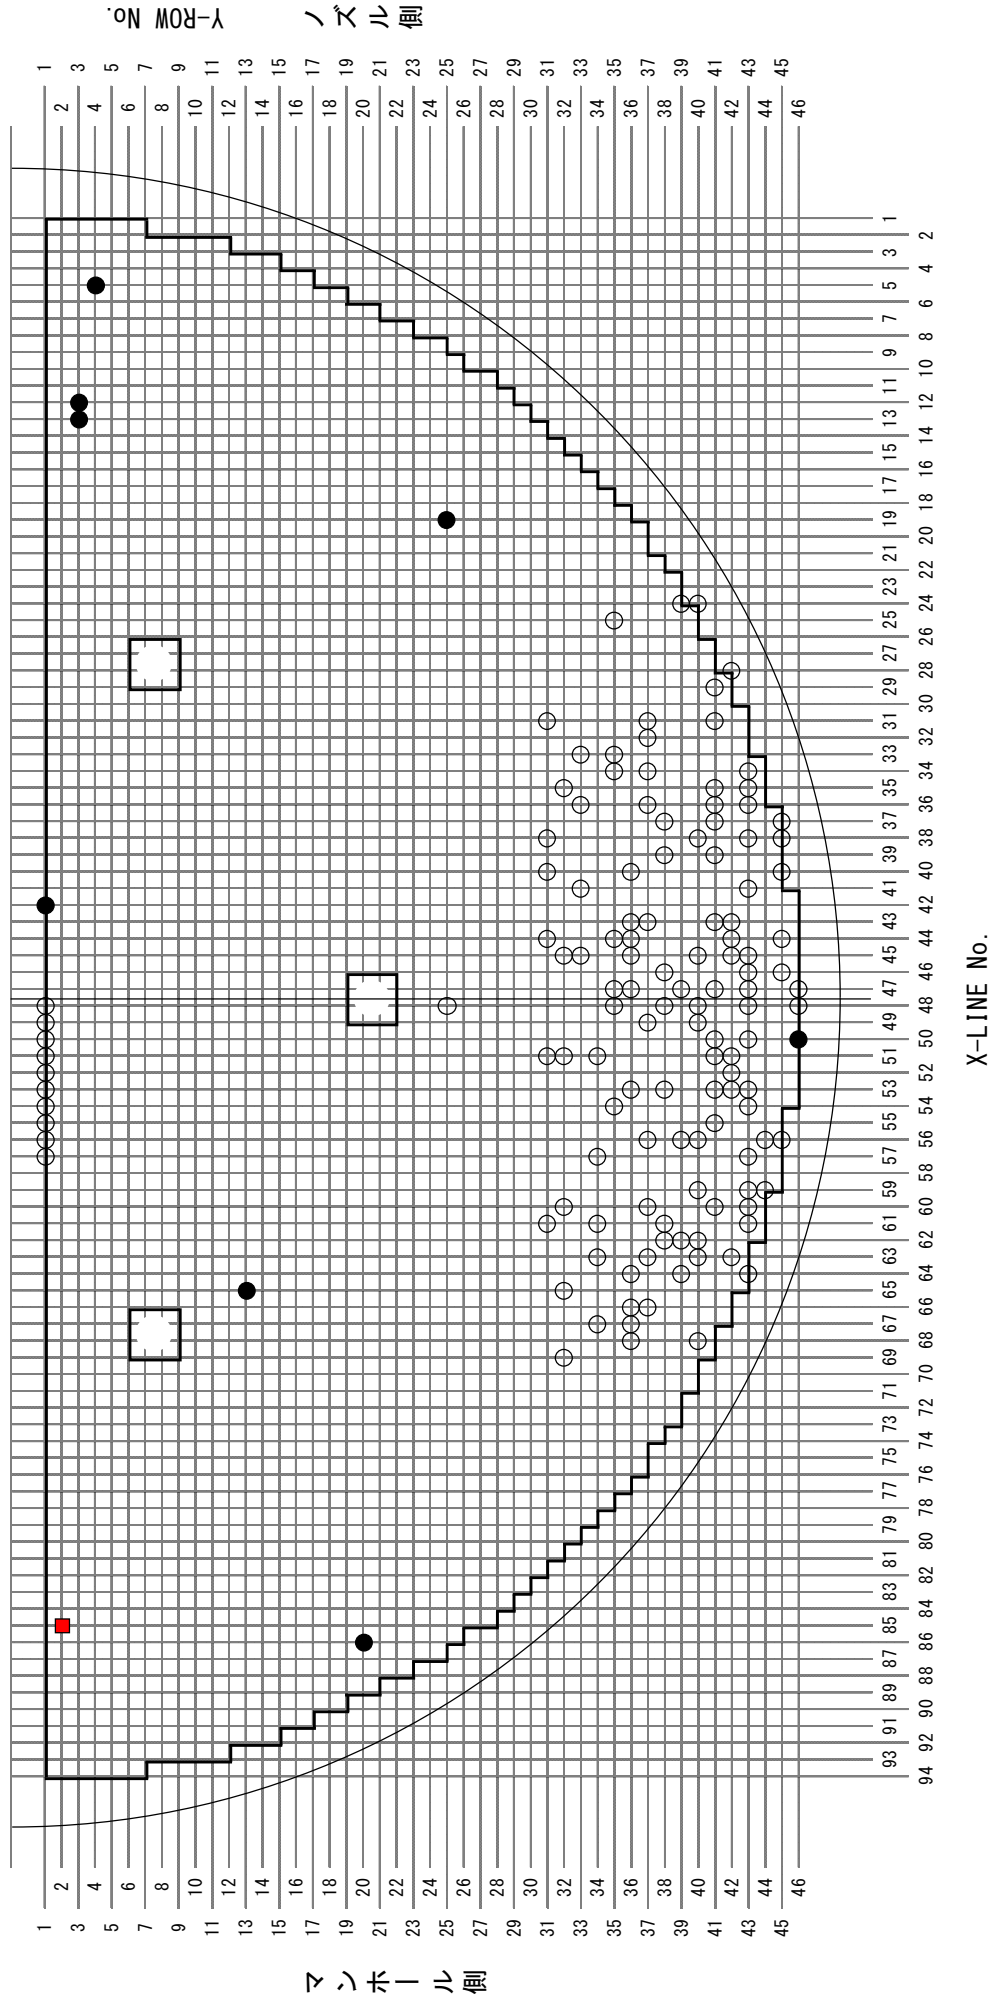
高浜4号機 SG伝熱管ECT信号指示位置図
A-SG (低温側)

- : 既施栓管 (拡管部応力腐食割れ以外) (129本)
- : 既施栓管 (拡管部応力腐食割れ) (8本)
- : 今回減肉信号が認められた位置 (1本)

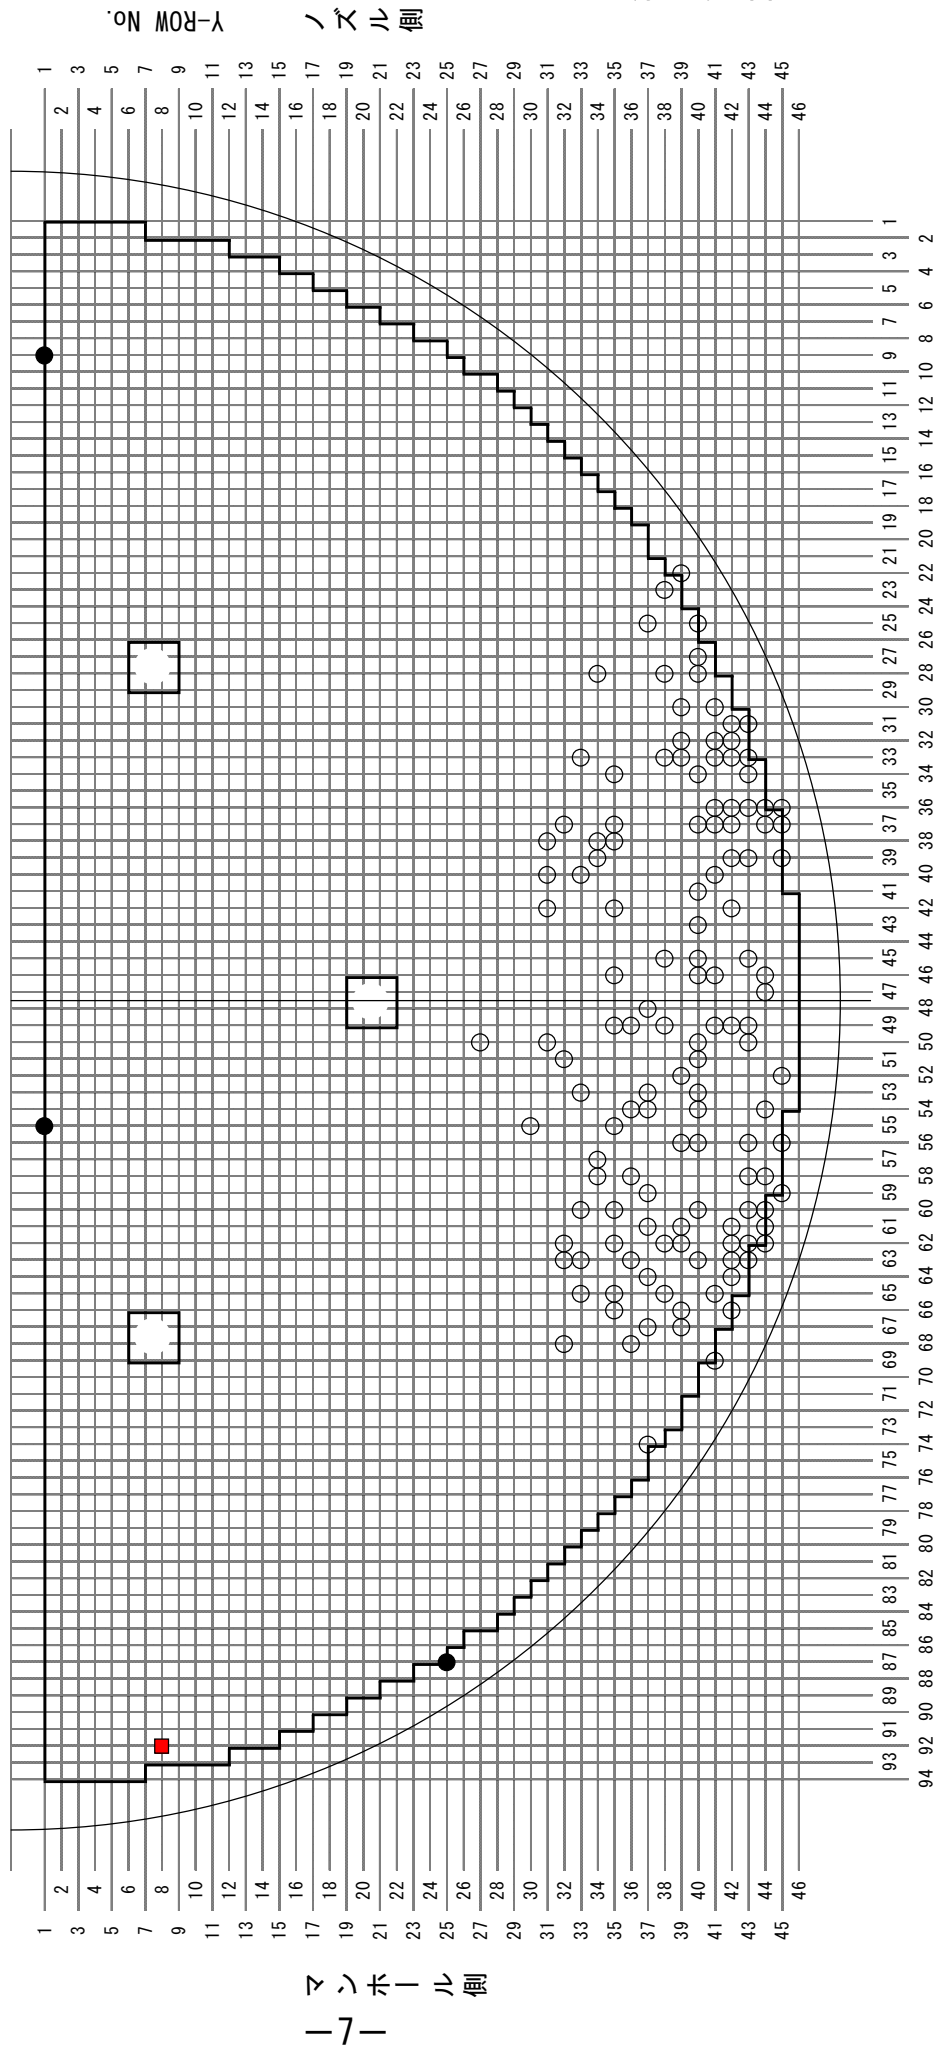
高浜4号機 SG伝熱管ECT信号指示位置図
B-SG (低温側)

- : 既施栓管 (拡管部応力腐食割れ以外) (131本)
- : 既施栓管 (拡管部応力腐食割れ) (3本)
- : 今回減肉指示が認められた位置 (1本)

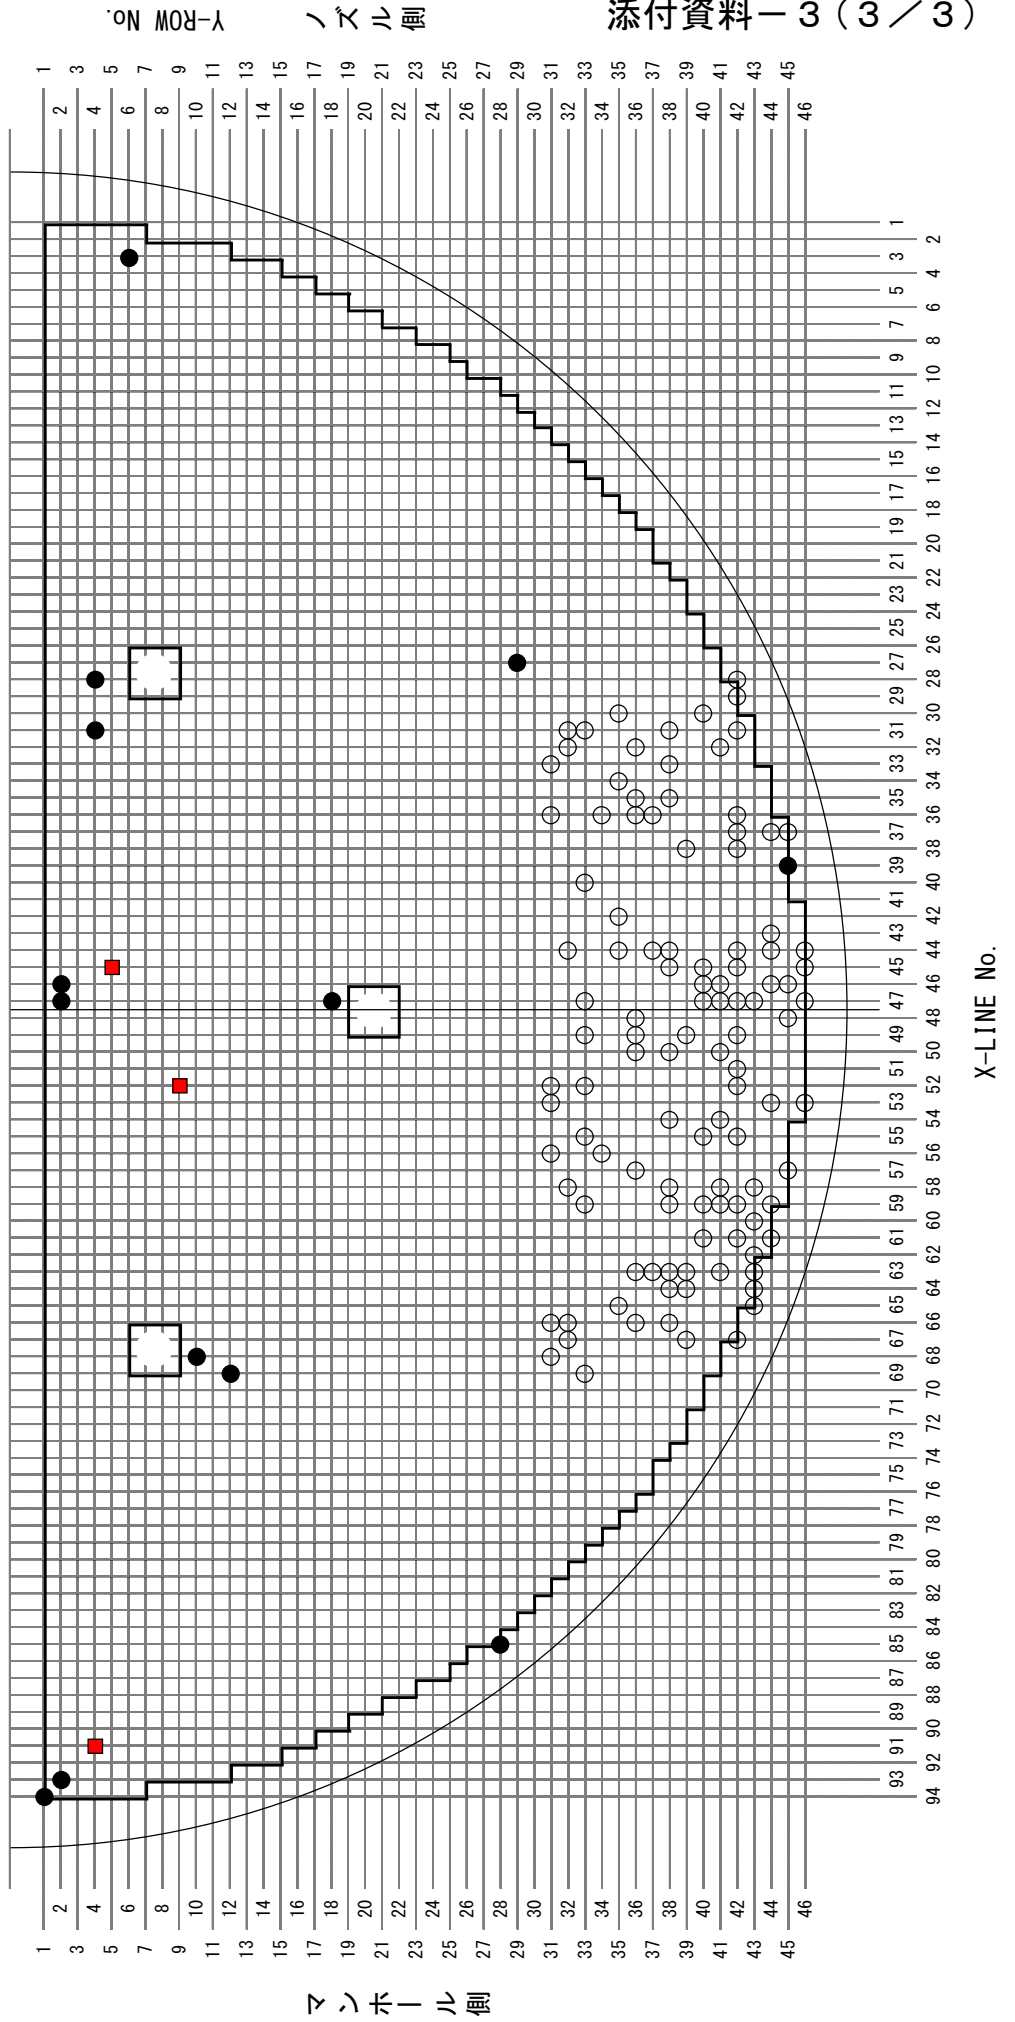
高浜4号機 SG伝熱管ECT信号指示位置図
C-SG (低温側)

- : 既施栓管 (拡管部応力腐食割れ以外) (110本)
- : 既施栓管 (拡管部応力腐食割れ) (13本)
- : 今回減肉指示が認められた位置 (3本)
