関原発 第 378 号
2019 年 11 月 28 日

大阪市北区中之島3丁目6番1
関西電力株式会社
取締役社長 岩根 茂

高浜発電所4号機 蒸気発生器伝熱管の損傷について

発電用原子炉施設故障等報告書

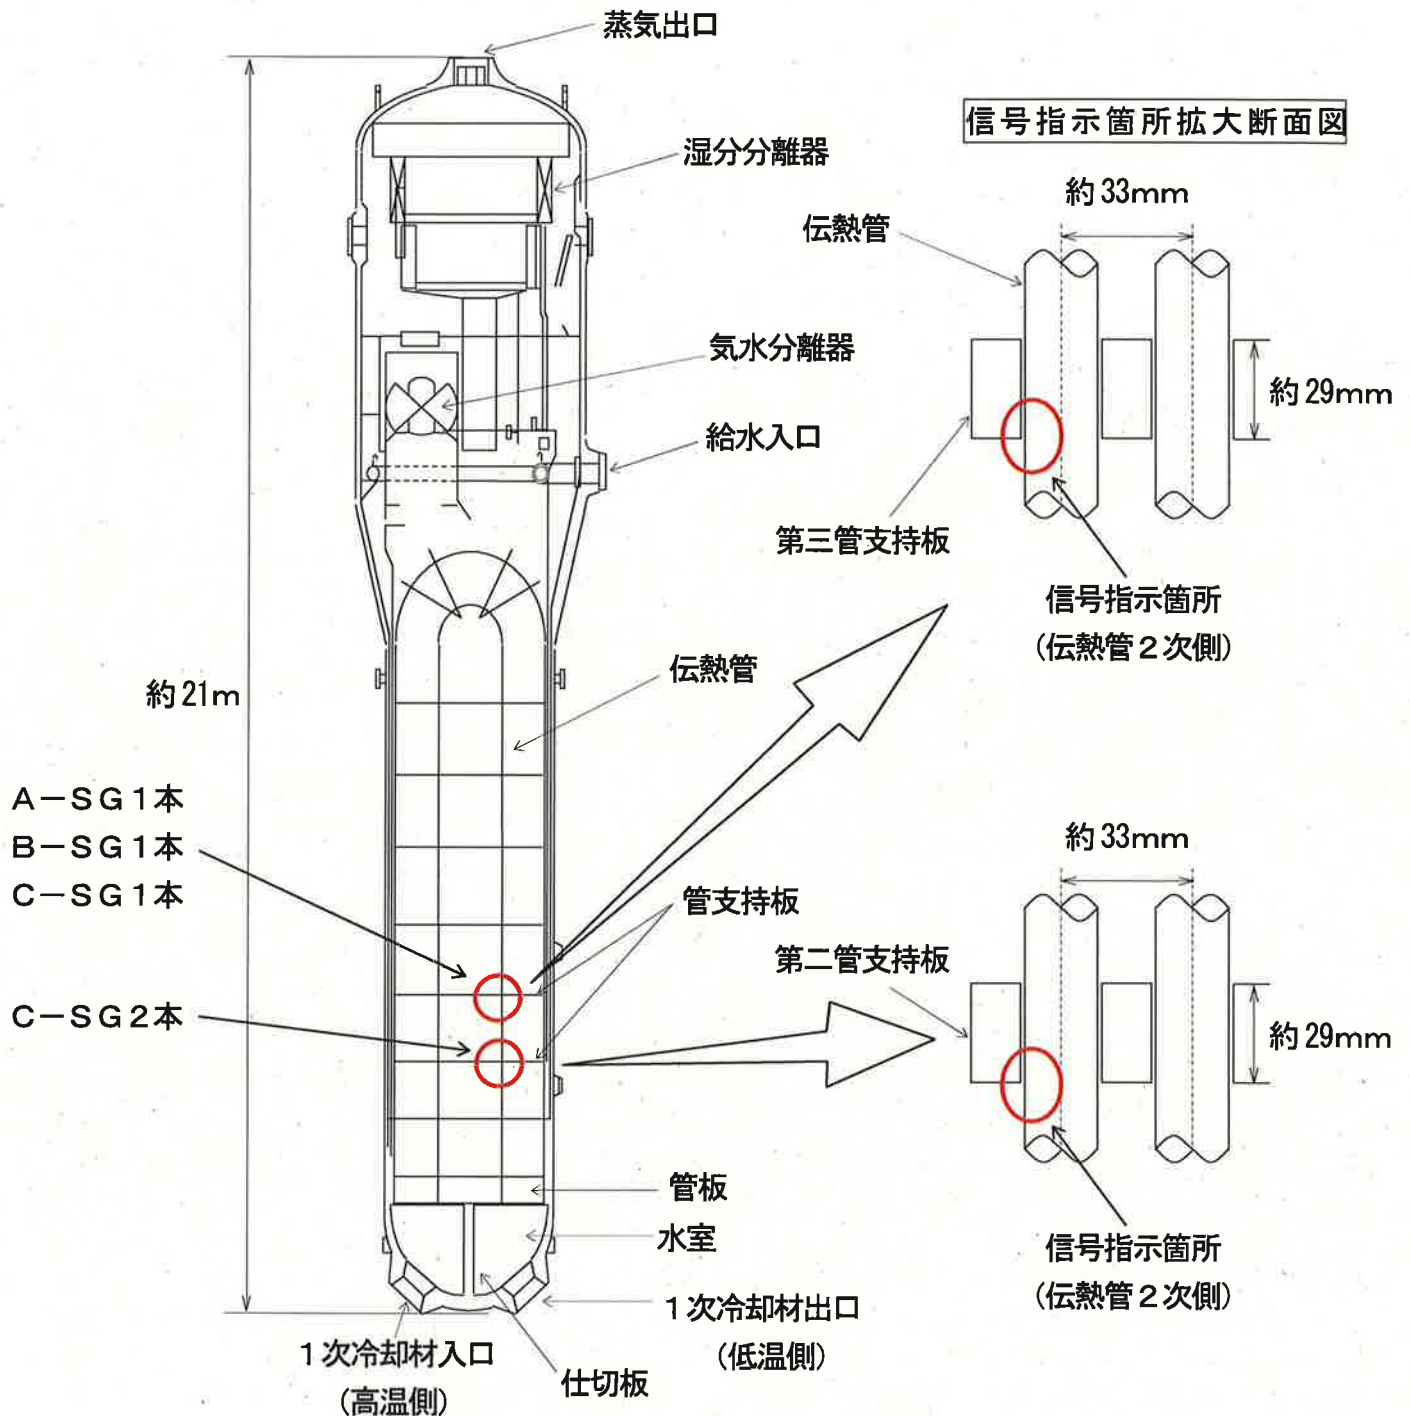
SG伝熱管信号指示箇所概要図 (SG管支持板部)

A-SG

第三管支持板 X85, Y2 : 減肉率 約60%

B-SG

第三管支持板 X92, Y8 : 減肉率 約50%

C-SG

第二管支持板 X45, Y5 : 減肉率 約60%

第二管支持板 X91, Y4 : 減肉率 約40%

第三管支持板 X52, Y9 : 減肉率 約60%

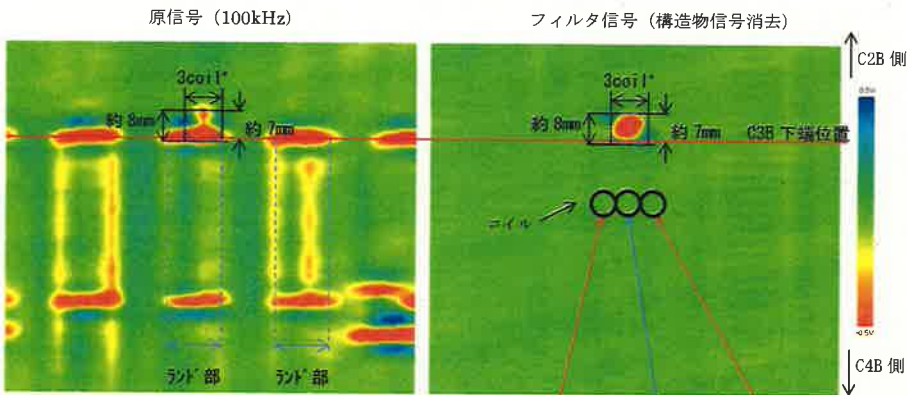
高浜4号機 SG伝熱管ECT結果

A-SG	B-SG	C-SG	合計
設備本数	3,382	3,382	3,382	10,146
既施栓本数 (応力腐食割れによる施栓本数※)	137 (8)	134 (3)	123 (13)	394 (24)
検査対象本数	3,245	3,248	3,259	9,752
指示管本数	1	1	3	5
結果	管支持板部付近において、A-SGで1本、B-SGで1本およびC-SGで3本に、外部からの減肉とみられる有意な信号指示が認められた。

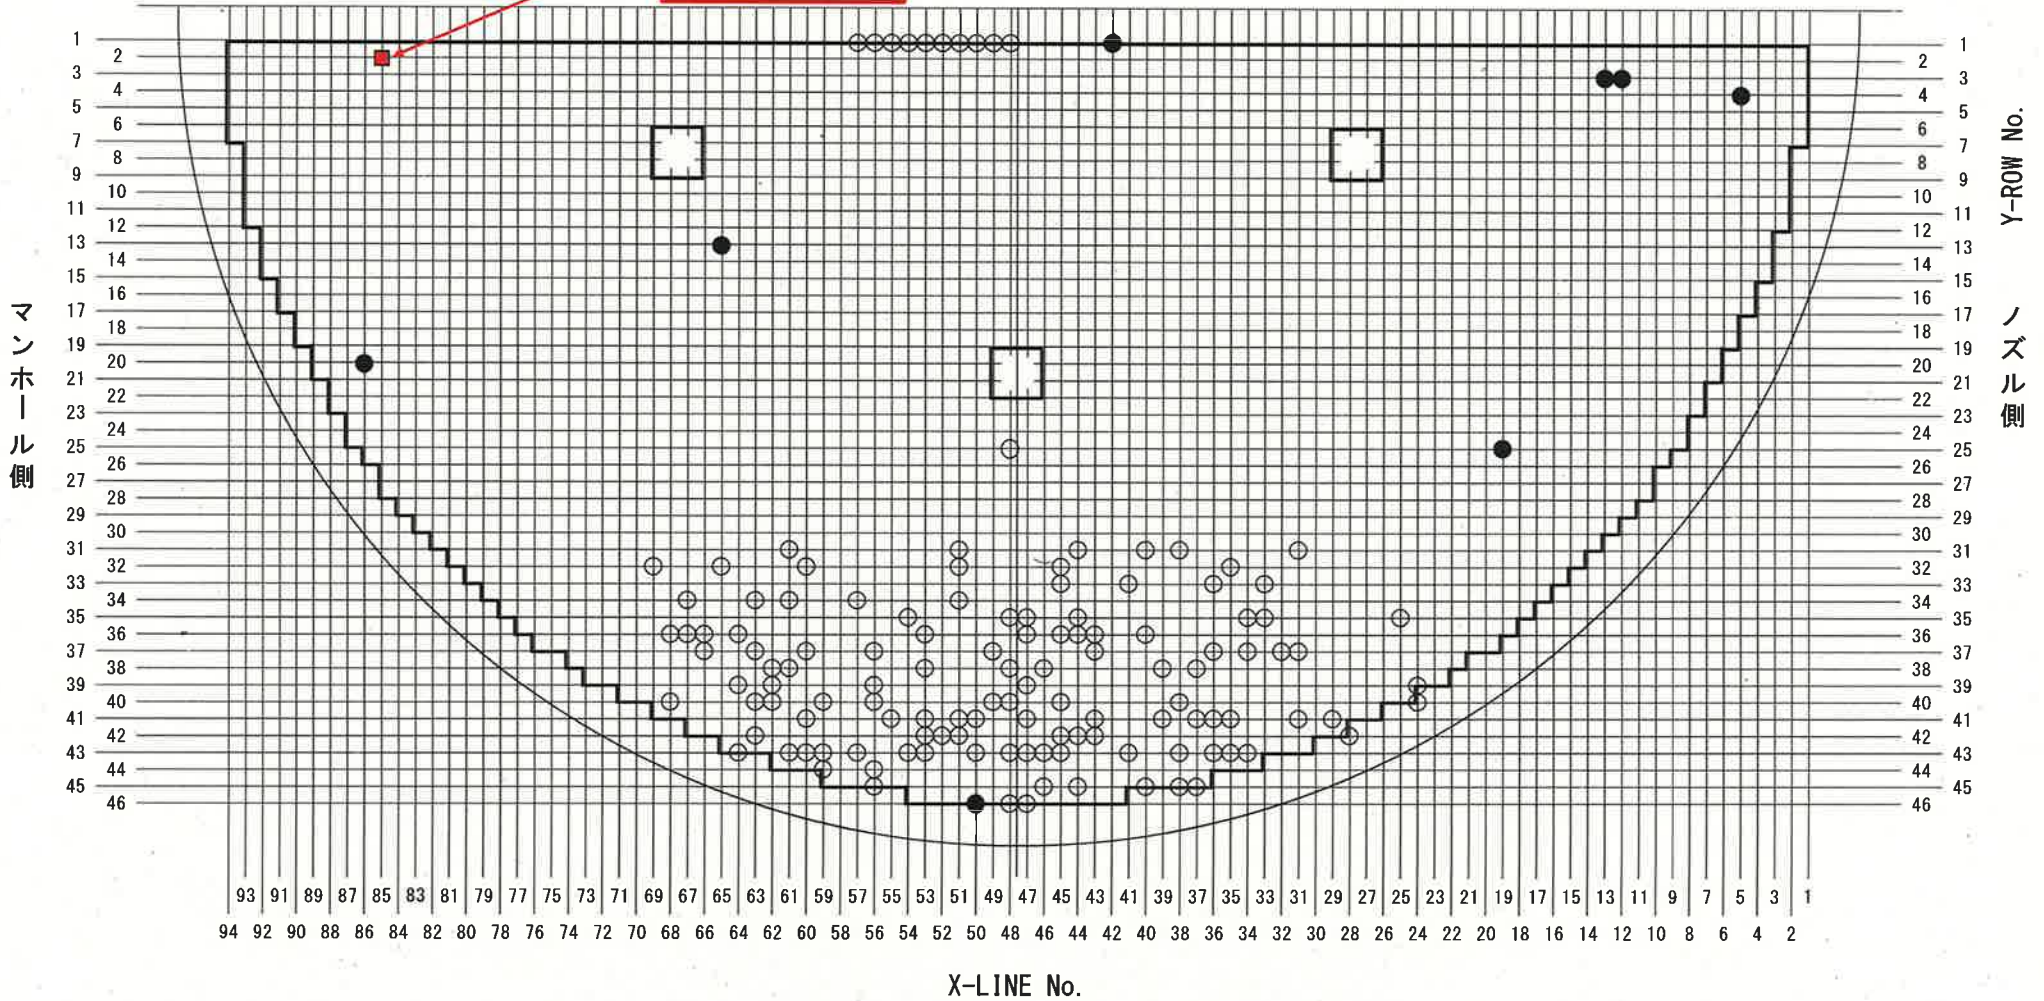
＜第三管支持板＞
有意な信号指示管
(X85-Y2)

- : 既施栓管 (拡管部応力腐食割れ以外) (129本)
- : 既施栓管 (拡管部応力腐食割れ) (8本)
- : 今回減肉信号が認められた位置 (1本)

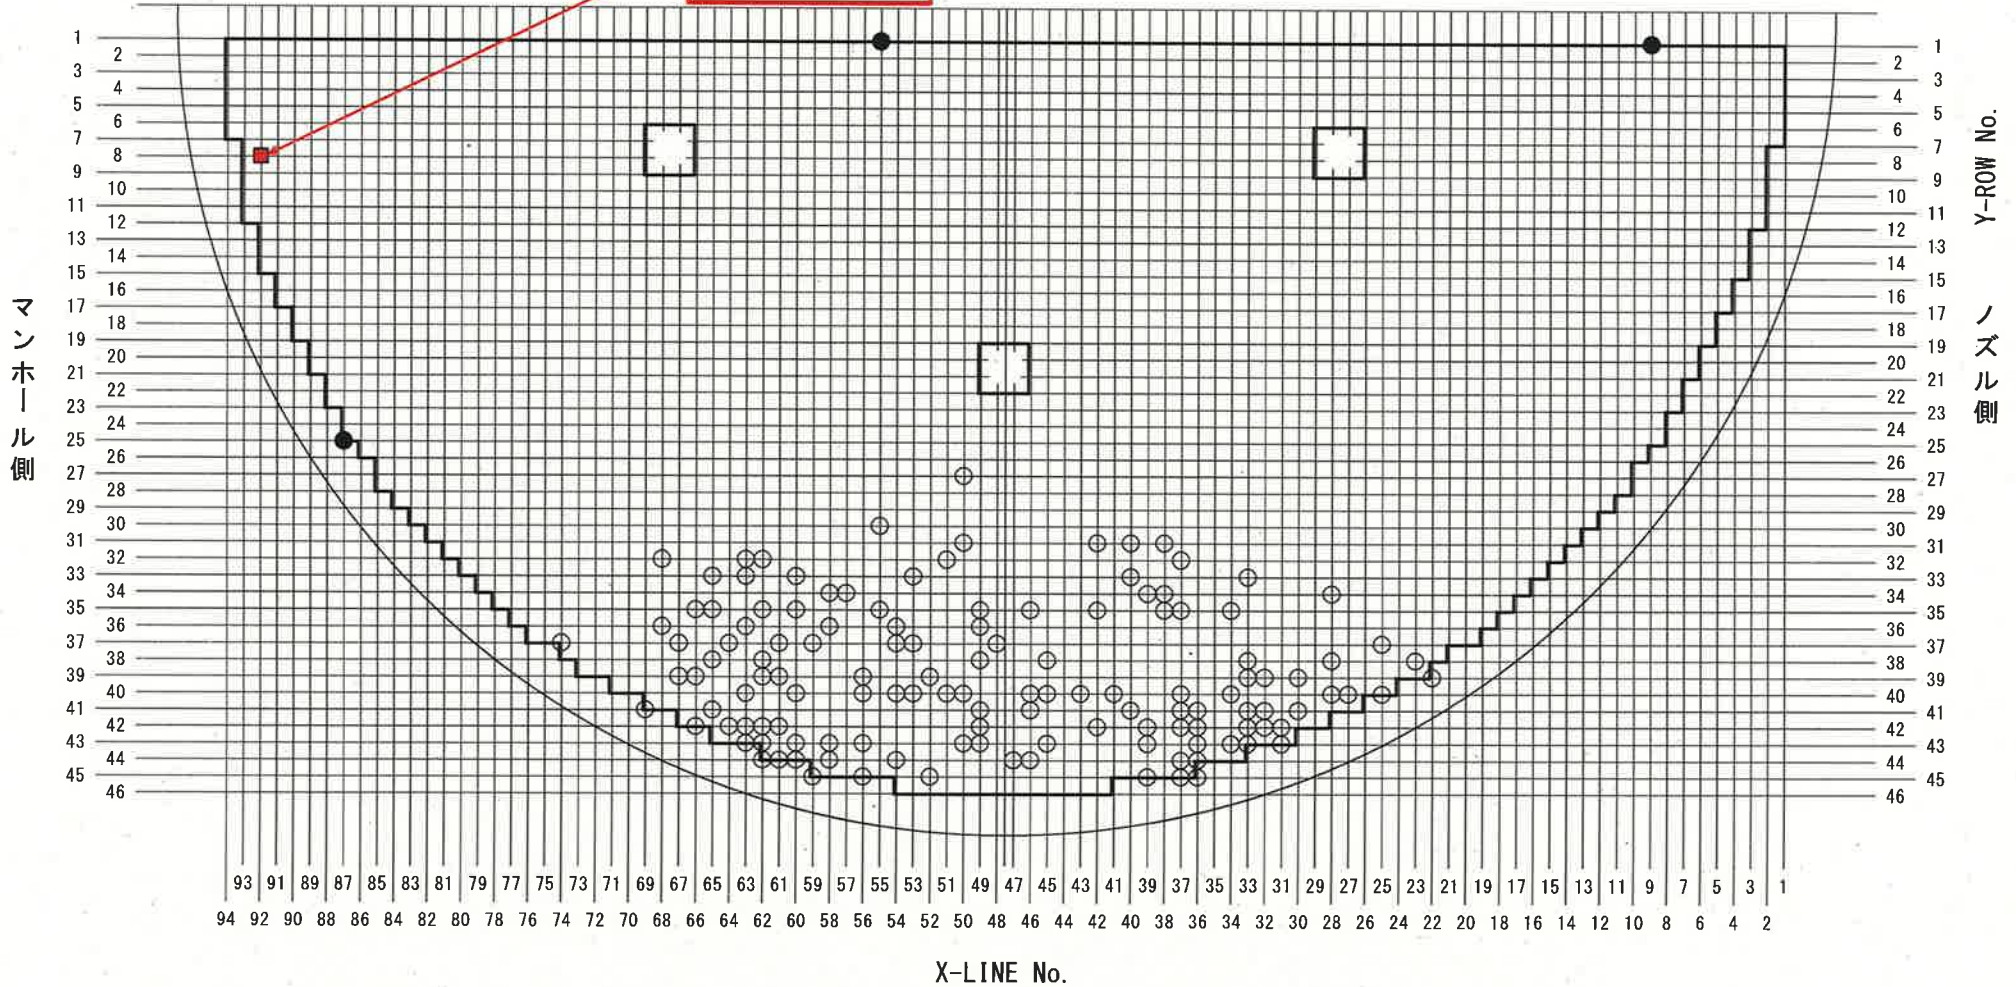
高浜4号機 SG伝熱管ECT信号指示位置図
B-SG (低温側)

＜第三管支持板＞
有意な信号指示管
(X92-Y8)

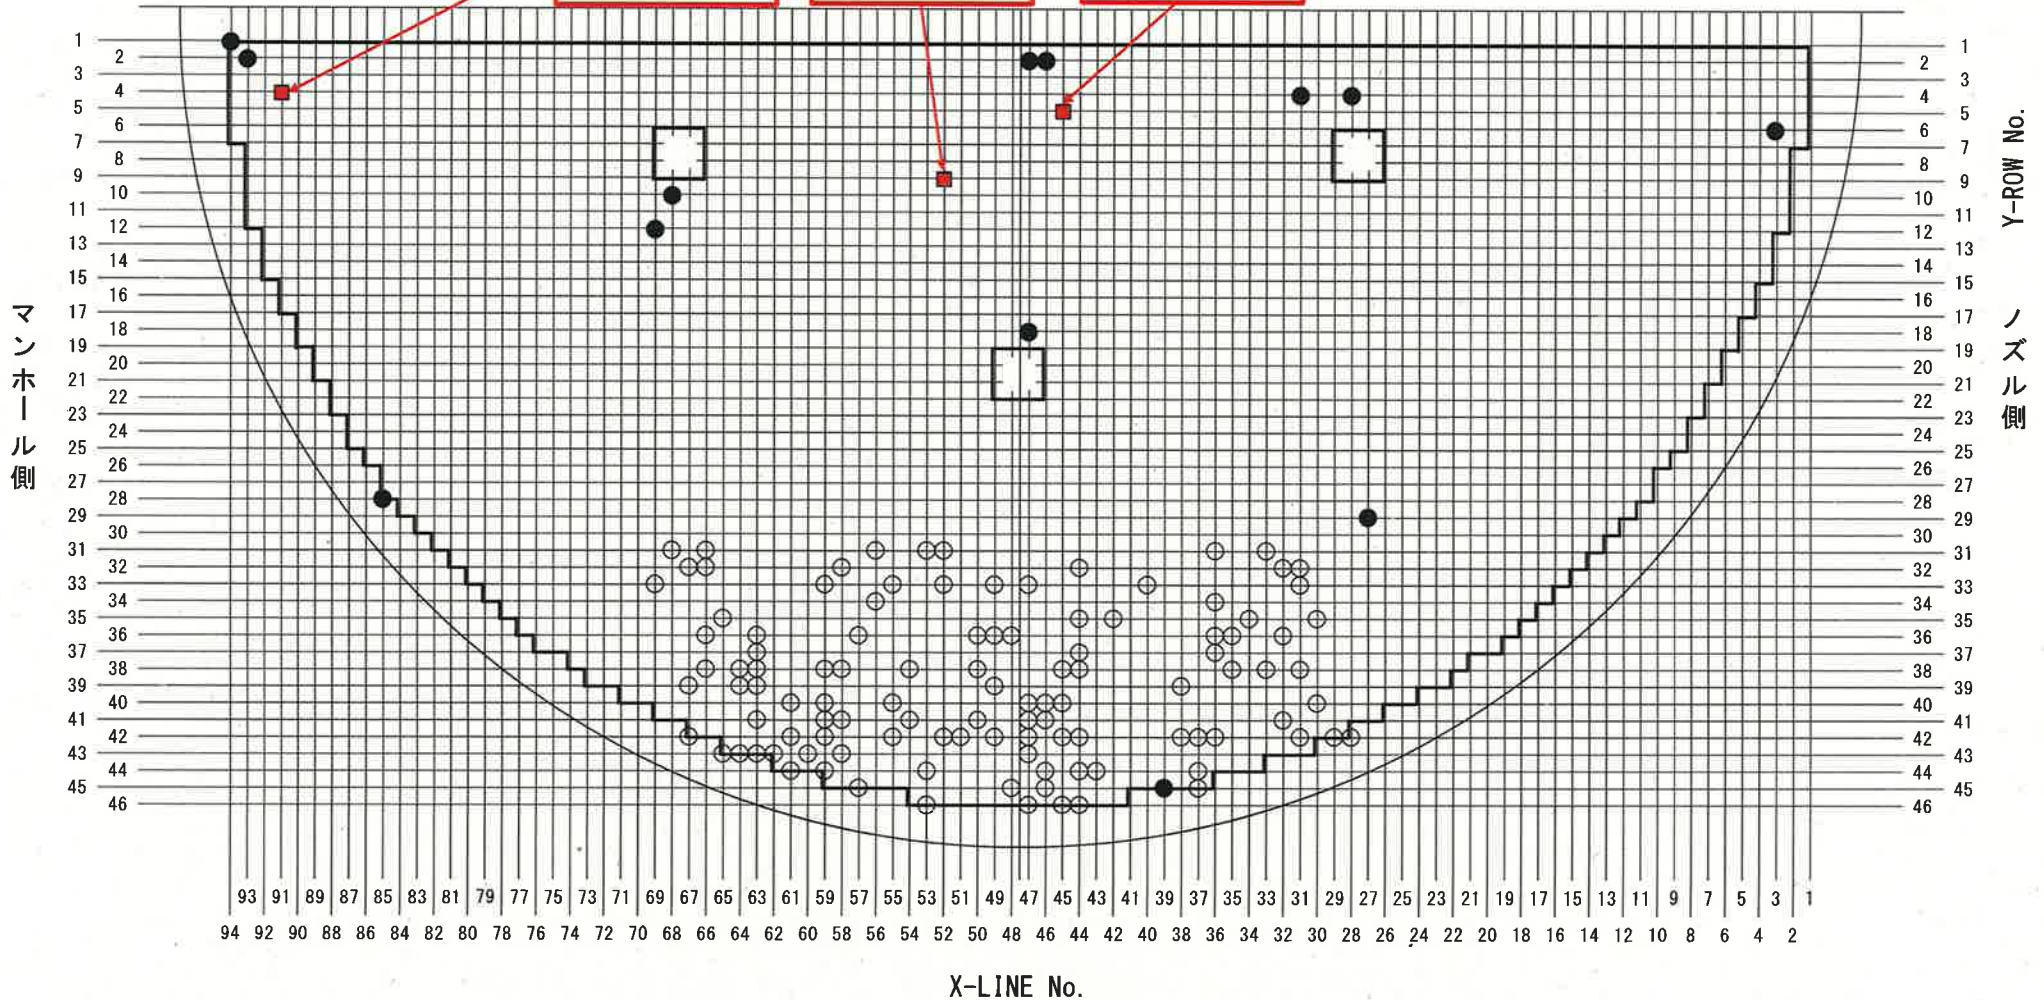
高浜 4 号機 SG 伝熱管 ECT 信号指示位置図
C-SG (低温側)

＜第二管支持板＞
有意な信号指示管
(X 4 5 - Y 5)

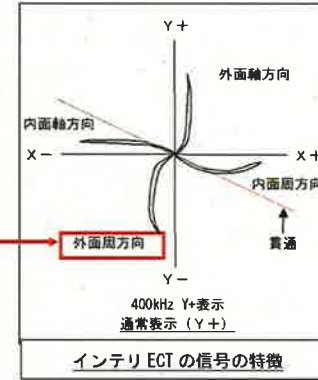
当該管リサージュ表示 (A-SG X85-Y2)

インテリジェント ECT の信号の特徴と今回の当該信号を比較したところ、今回の当該信号は 400kHz および MIX の位相角で Y-方向の外周方向向きの特徴を示している。そのため、伝熱管内面 (1 次側) からの損傷ではないと考えられる。

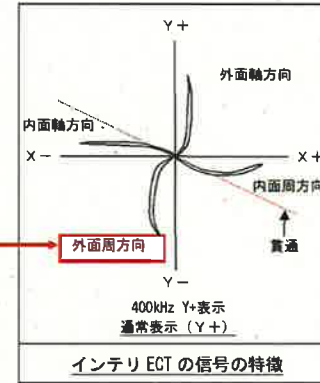
当該管リサージュ表示 (B-SG X92-Y8)

インテリジェント ECT の信号の特徴と今回の当該信号を比較したところ、今回の当該信号は 400kHz および MIX の位相角で Y-方向の外周方向きずの特徴を示している。そのため、伝熱管内面 (1 次側) からの損傷ではないと考えられる。

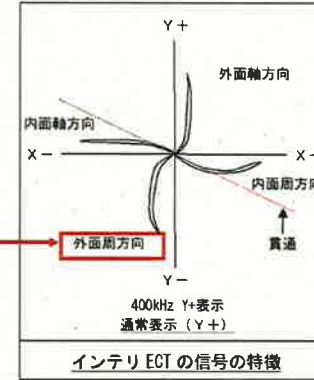
当該管リサージュ表示 (C-SG X45-Y5)

インテリジェントECTの信号の特徴と今回の当該信号を比較したところ、今回の当該信号は400kHzおよびMIXの位相角でY-方向の外周方向向きずの特徴を示している。そのため、伝熱管内面(1次側)からの損傷ではないと考えられる。

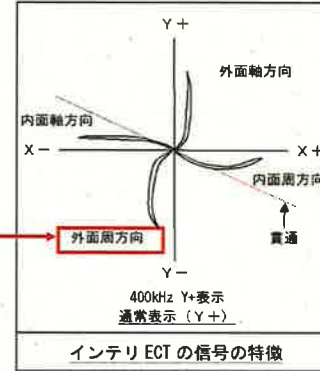
当該管リサージュ表示 (C-SG X91-Y4)

インテリジェント ECT の信号の特徴と今回の当該信号を比較したところ、今回の当該信号は 400kHz および MIX の位相角で Y-方向の外周周方向向きの特徴を示している。そのため、伝熱管内面 (1 次側) からの損傷ではないと考えられる。

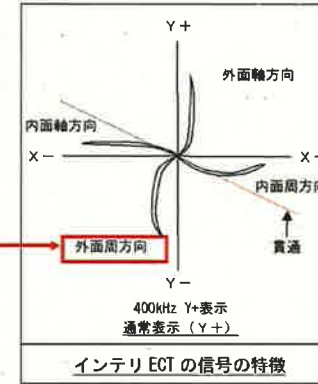
当該管リサージュ表示 (C-SG X52-Y9)

インテリ ECT の信号の特徴と今回の当該信号を比較したところ、今回の当該信号は 400kHz および MIX の位相角で Y-方向の外面周方向きずの特徴を示している。そのため、伝熱管内面 (1 次側) からの損傷ではないと考えられる。

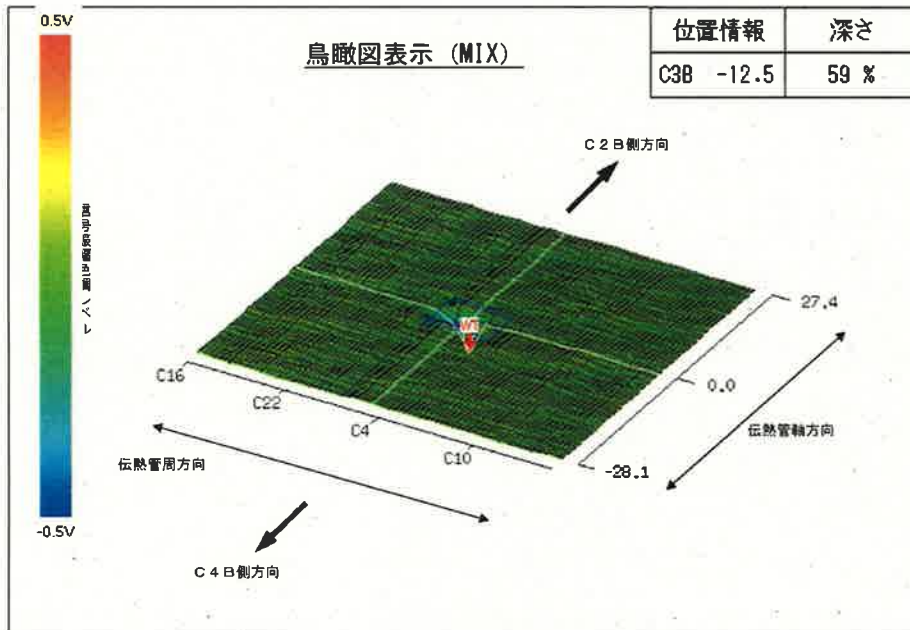
校正用試験片の DENT 信号と今回の当該信号を比較したところ、DENT 信号は“全振幅を直線で結ぶと、位相角がほとんど 0° となる”という特徴を持っているが、今回の当該信号は位相角が 89° 方向を示しており、DENT 信号の特徴を持たず外面周方向きずの特徴を持っていると言える。そのため、DENT 信号のような局所変形ではないと考えられる。

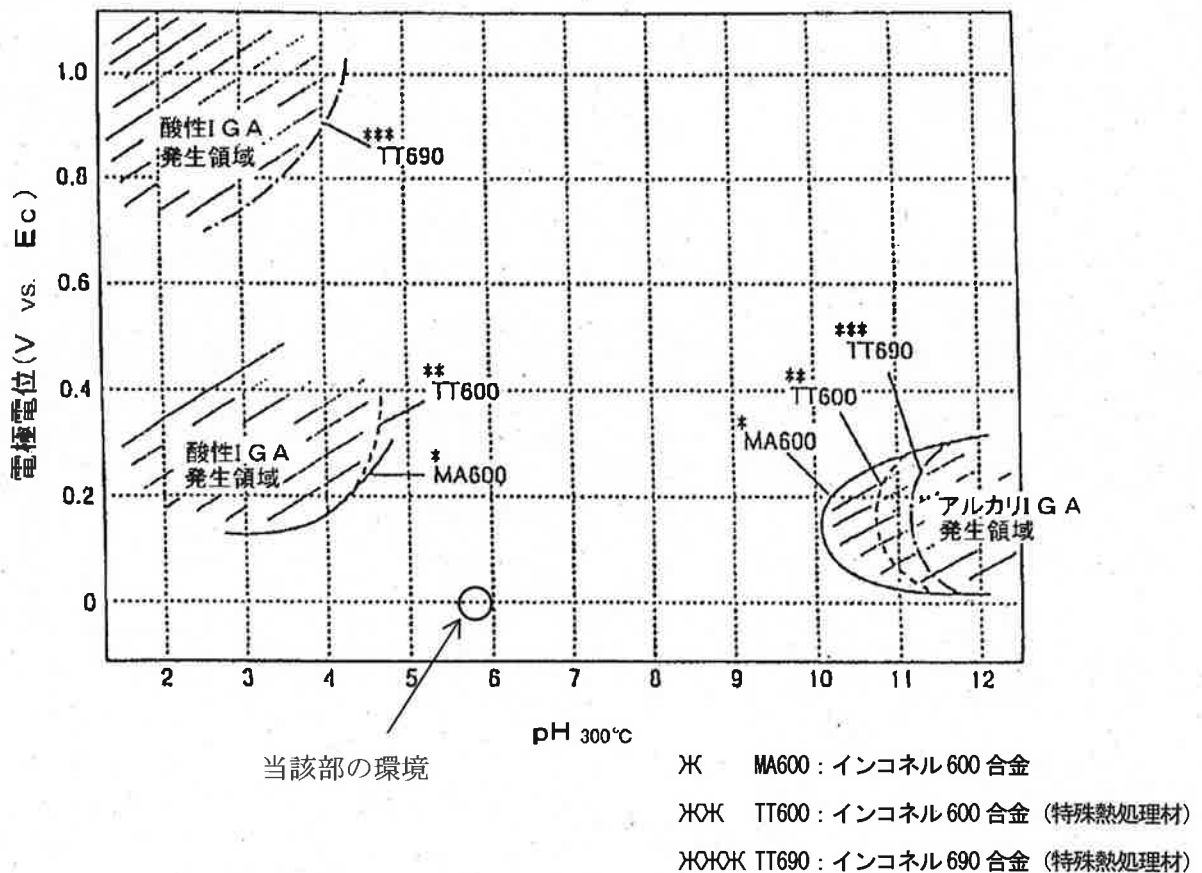
図 粒界腐食割れの発生領域

高浜4号機SGの至近サイクルについて、通常運転中のSG器内水質(バルク水の水質)を用いたクレビス部pH計算の結果、クレビス部でのpHは平均5.8と、高温での中性点(pH:5.5)近傍の値であった。

TT600合金の粒界腐食割れ(IGA)の感受性領域を下図に示すが、IGAが発生する環境になく、IGA発生の可能性はないものと考えられる。

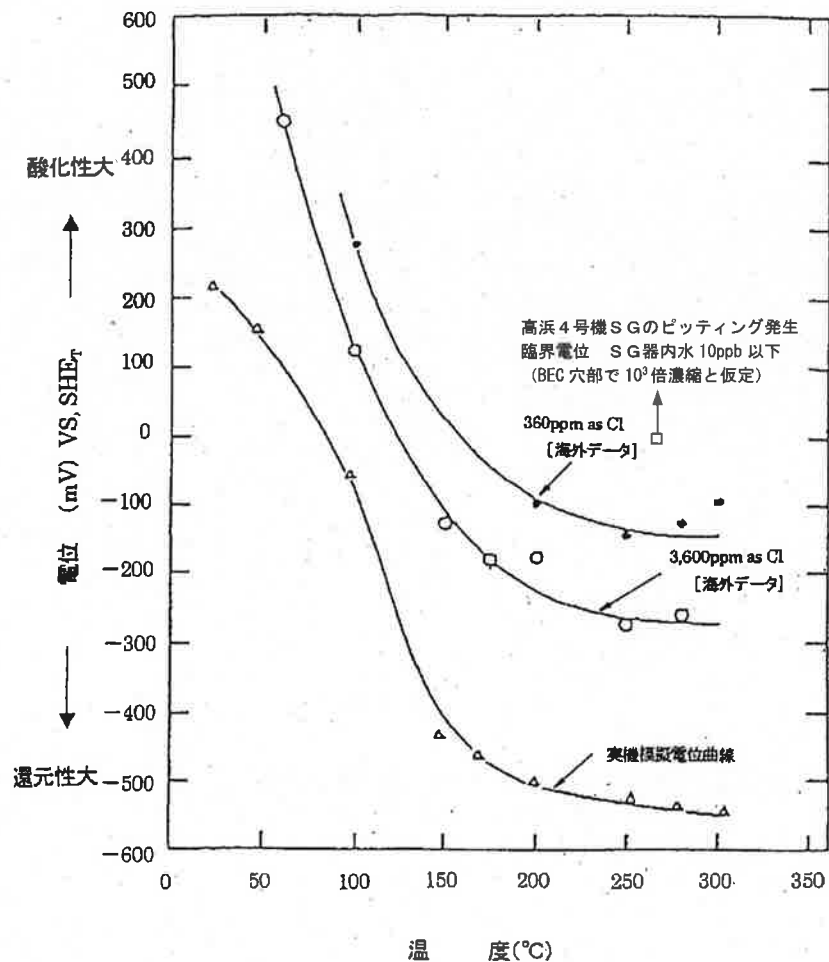
したがって、高浜4号機では実機電位がピitting発生電位よりも低く、ピittingの発生環境ではないと考えられる。

- ピittingは、ピitting発生限界電位により実機電位が超過した場合に発生。
- TT600合金のピittingに対する耐食性は、MA600合金と同等。

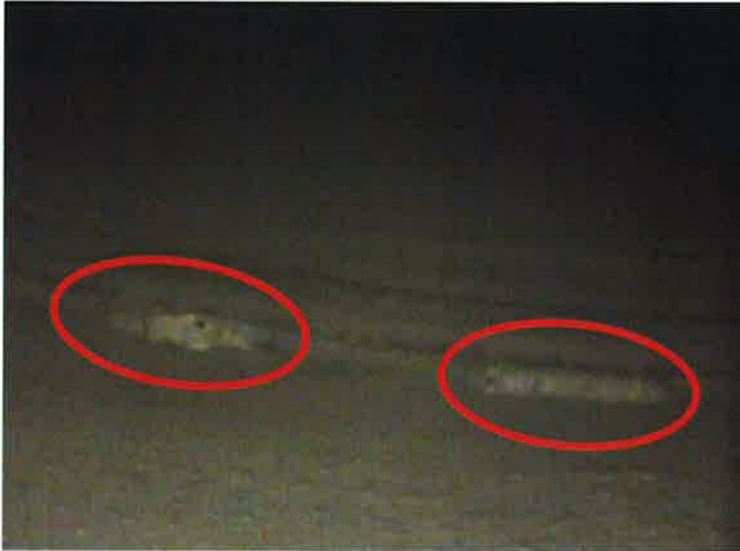
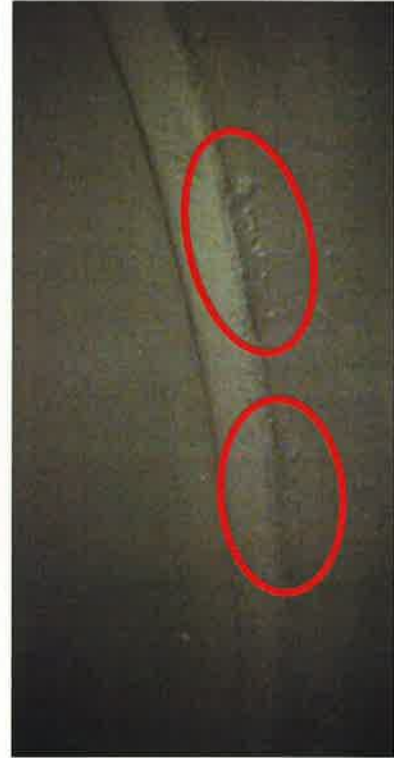
点検結果（上流側の結果）

目視点検の結果、給水内管内部全周にわたり裏当金が脱落せずに設置されている様子が確認できた。また、隅肉溶接も剥離等がない様子が確認できた。（代表：B－SG）

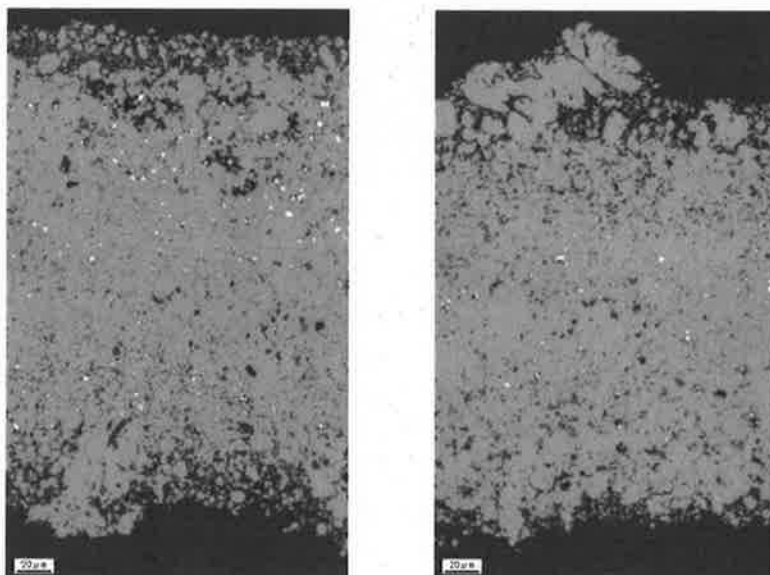
図１ 高浜４号機C-SGから採取した伝熱管外表面スラッジの断面観察例

伝熱管表面のスケールはマグネタイト粒子の付着がベースとなって形成されるため、スケール内には必ず空隙が生じる（図１参照）。そのため、スケールが伝熱管から剥離して生じたスラッジ自体は脆いものであり、伝熱管との相互作用を考えた際にも、スラッジ内の構造上脆弱な箇所を起点として破壊が進展し、伝熱管に有意な損傷を与える可能性は低い。

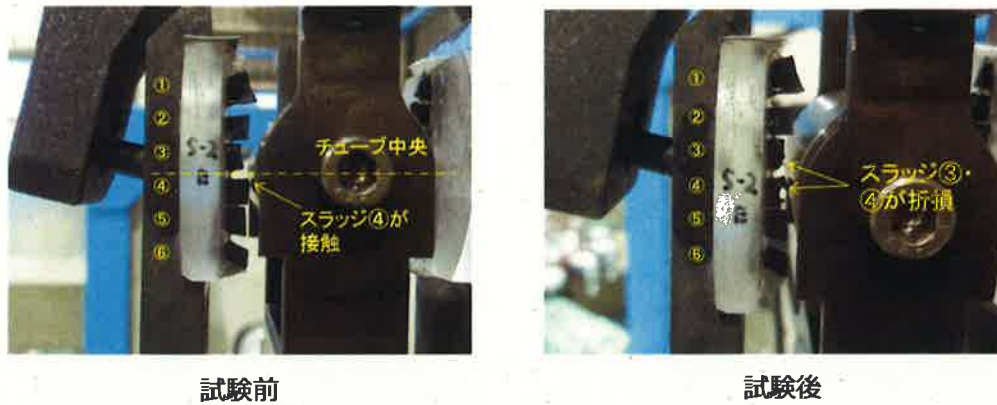
図４－１ 試験結果（ケース１の例）

表2の通り、全てのケースにおいてスラッジの破損を確認するとともに、伝熱管の明らかな減肉は認められなかった。また、乾湿条件は試験に影響せず、押付力が10N以上ではスラッジが破損しやすいことが分かった。試験前後のスラッジ試験片の外観について、ケース1（複数配置）及びケース2（単片配置）を例に図4に示す。

結果
ケース1	押付力を負荷した初期状態（1／6片のスラッジが伝熱管に接触）から伝熱管加振を開始した直後、加振に伴い伝熱管と摺動したスラッジ2／6片の破損を確認
ケース2	加振開始から約15～20時間後、加振を停止してスラッジを観察した
ケース3	結果、スラッジの破損を確認

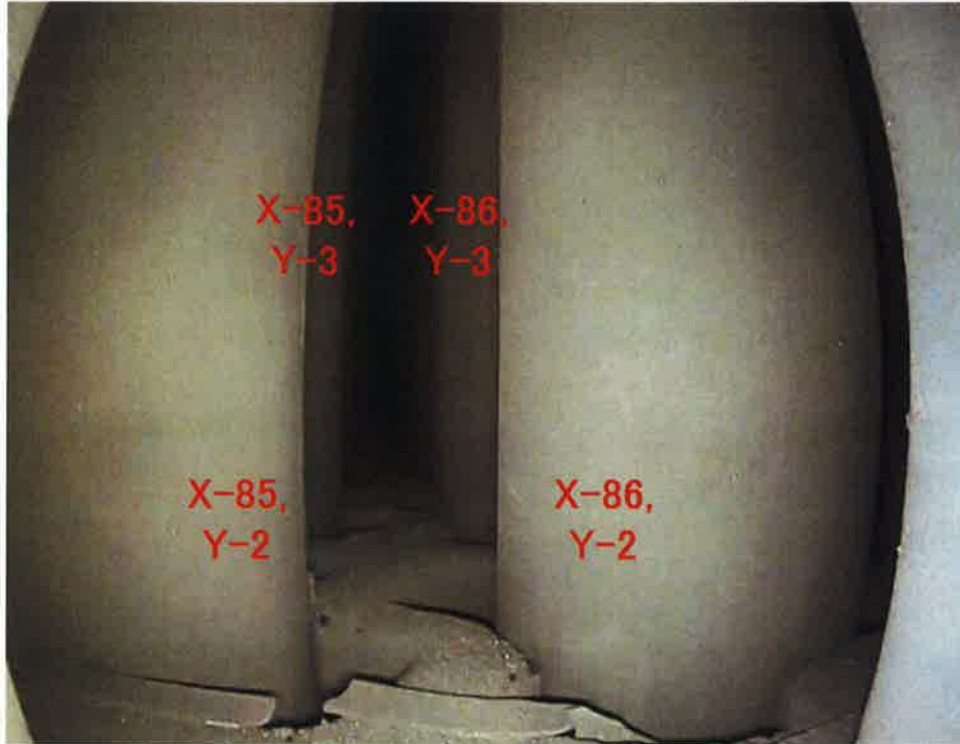
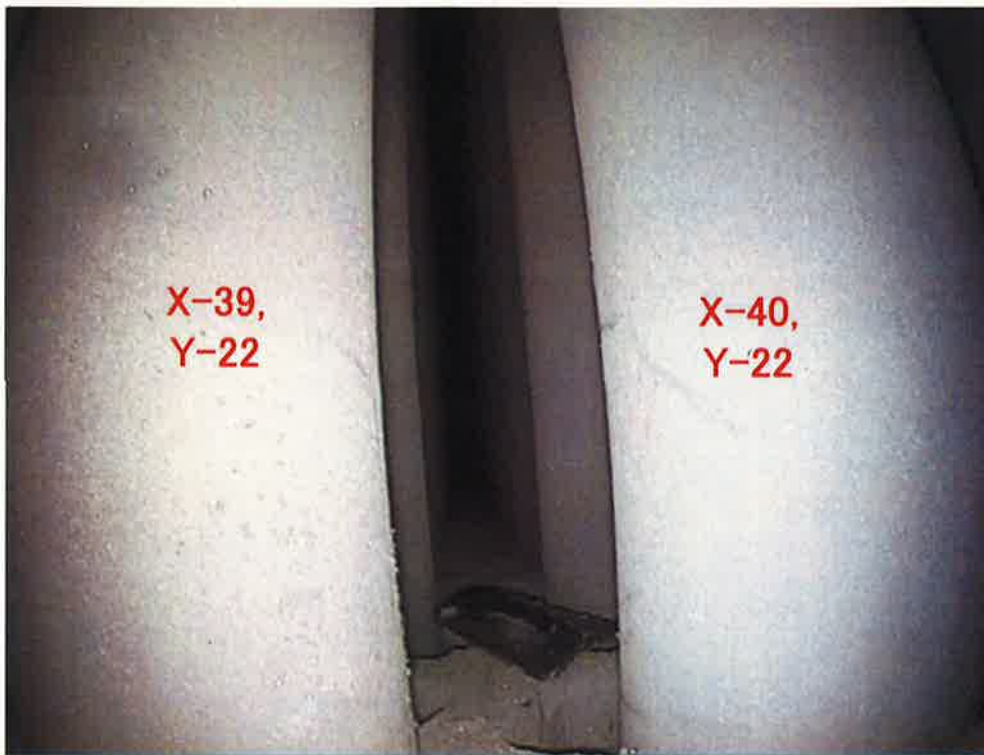
A-S G 第一管支持板上写真

SG器内の管板、流量分配板、第一および第二管支持板の上面の全ての範囲並びに第二および第三管支持板の下面の減肉指示が確認された伝熱管周辺部の点検を実施した。その結果、伝熱管から剥離したスケール（以下、スラッジという。）がSG器内の各所に確認されたほか、A-SGの第一管支持板上（X39-40, Y22-23）に、重さ約1g、長さ約20mm×幅約10mm×厚さ約0.6mmの金属片が確認された。

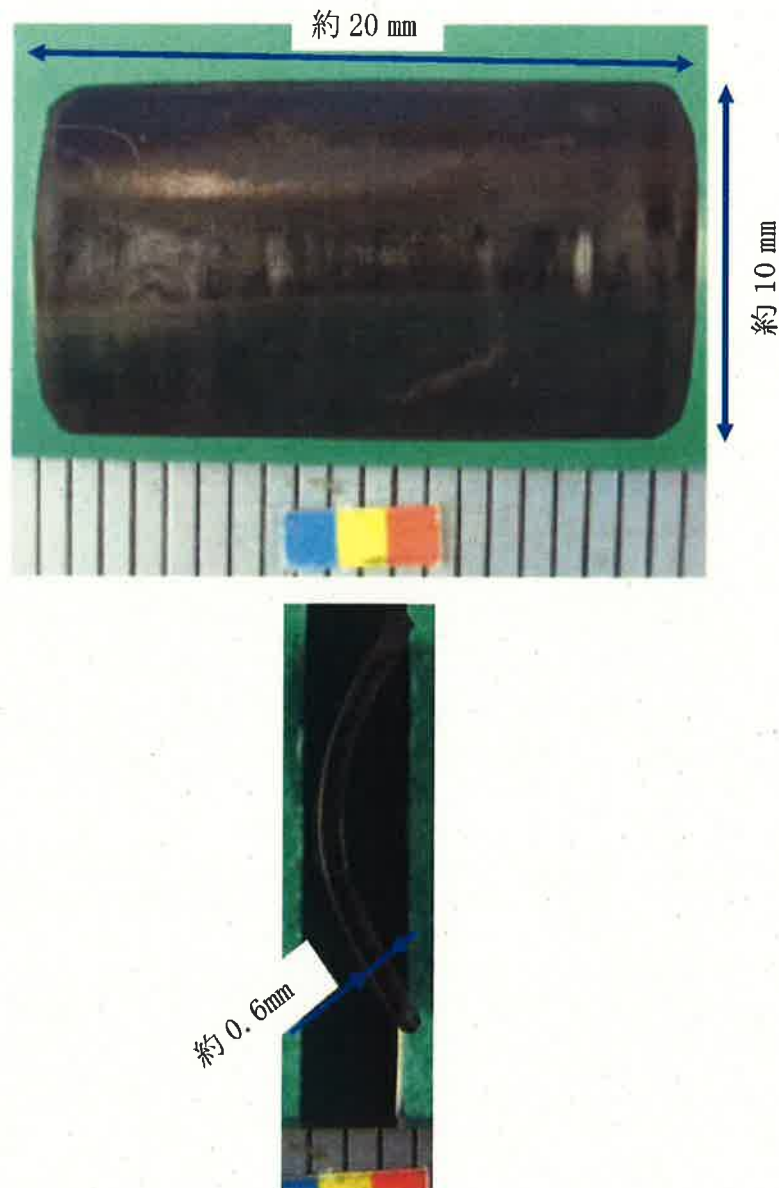
金属片のサイズ

重さ約 1 g、長さ約 20 mm×幅約 10 mm×板厚約 0.6 mm

- ・金属片の左右の側面には、延性破面による金属光沢(摩耗痕ではない)を確認。角部に潰されたような痕跡があり。
- ・金属片の側面及び四つ角部には、伝熱管との接触と判断できる有意な痕は確認されず

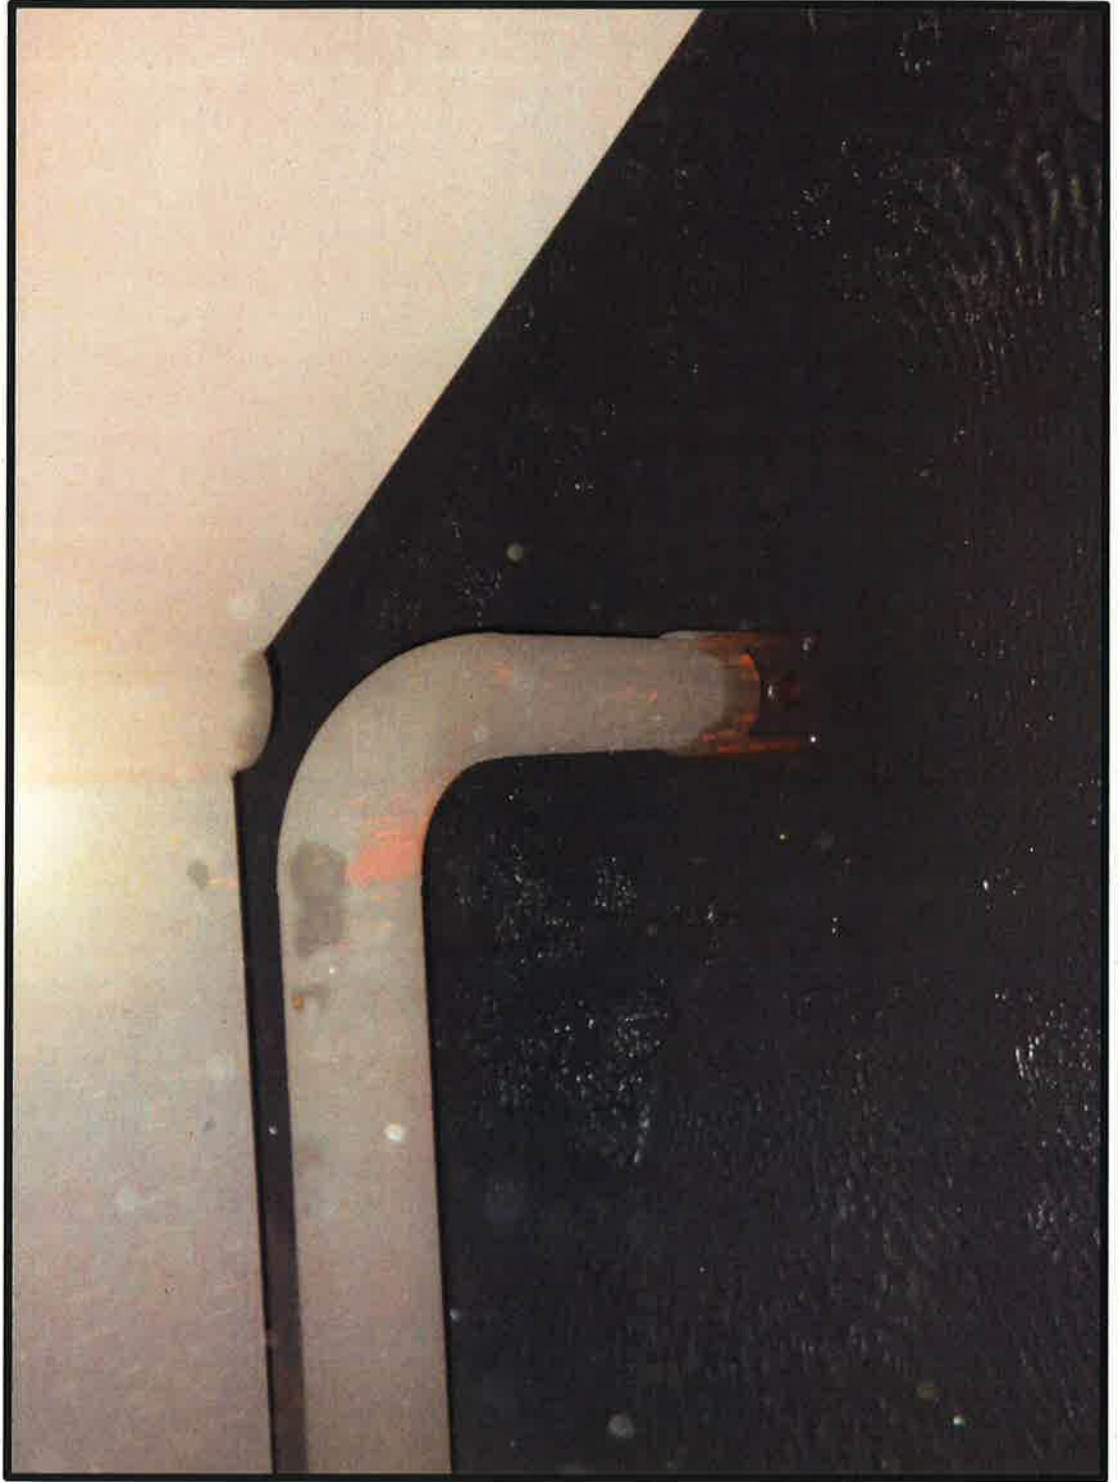
SGブローダーダウン系統点検結果 (1/4)

①SGブローダーダウンタンク (異物なし)

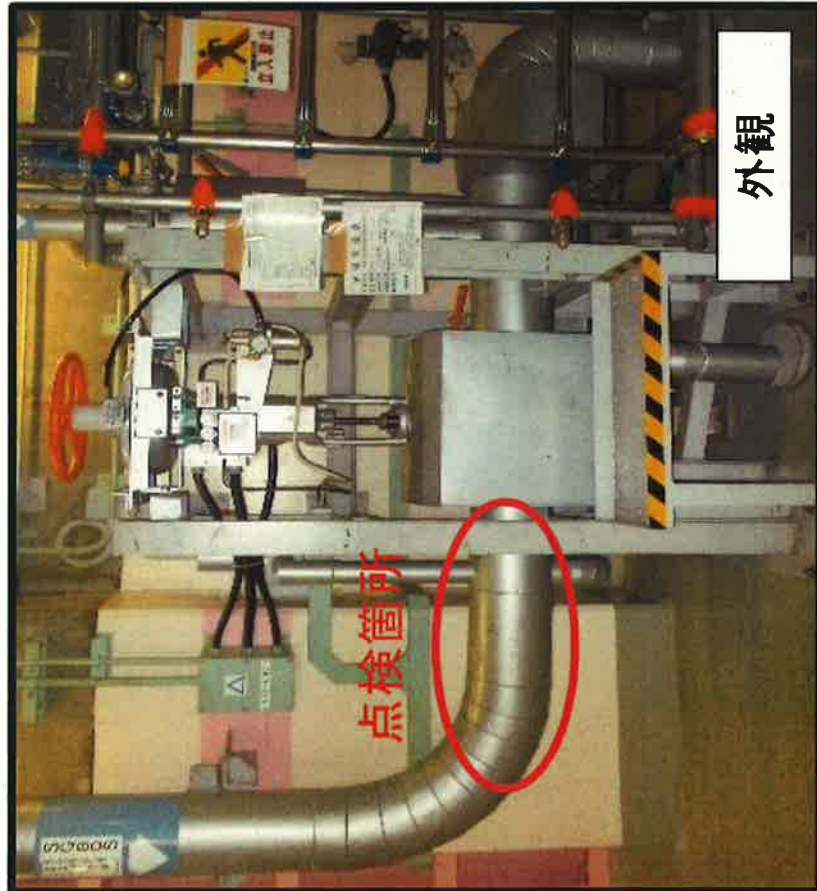
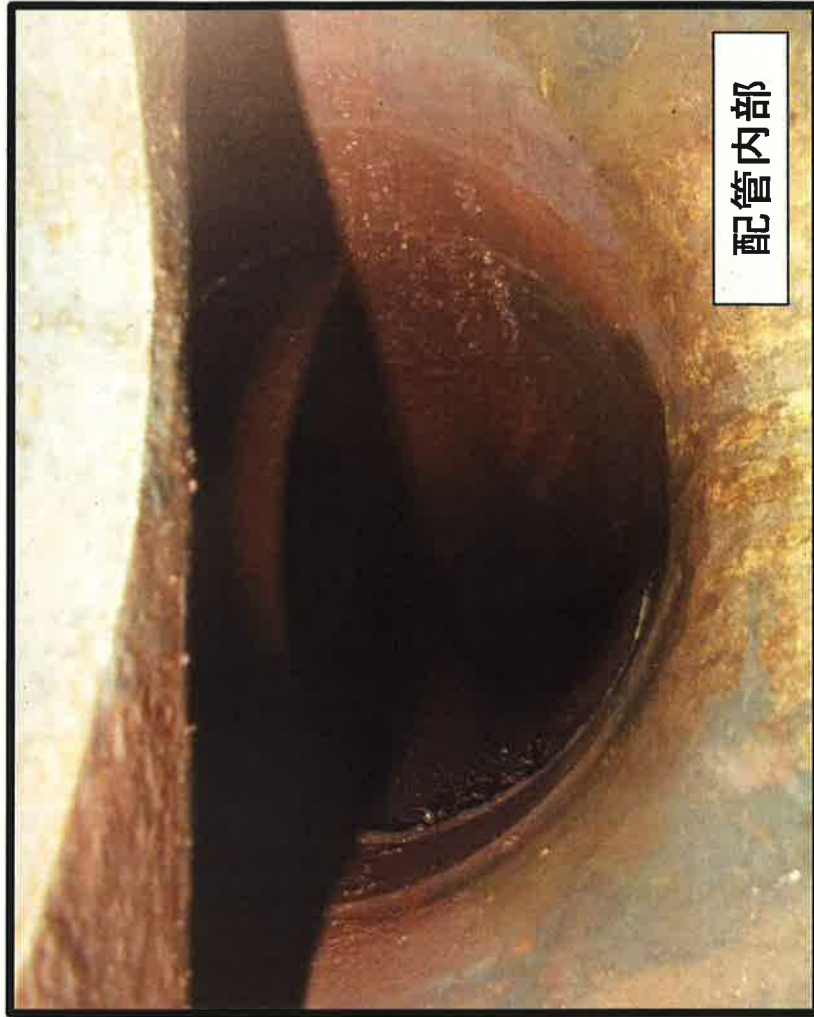
SGブローダウンシステム点検結果 (3/4)

③SGブローダウンタンク水位制御弁 1次側配管内部 (異物なし)

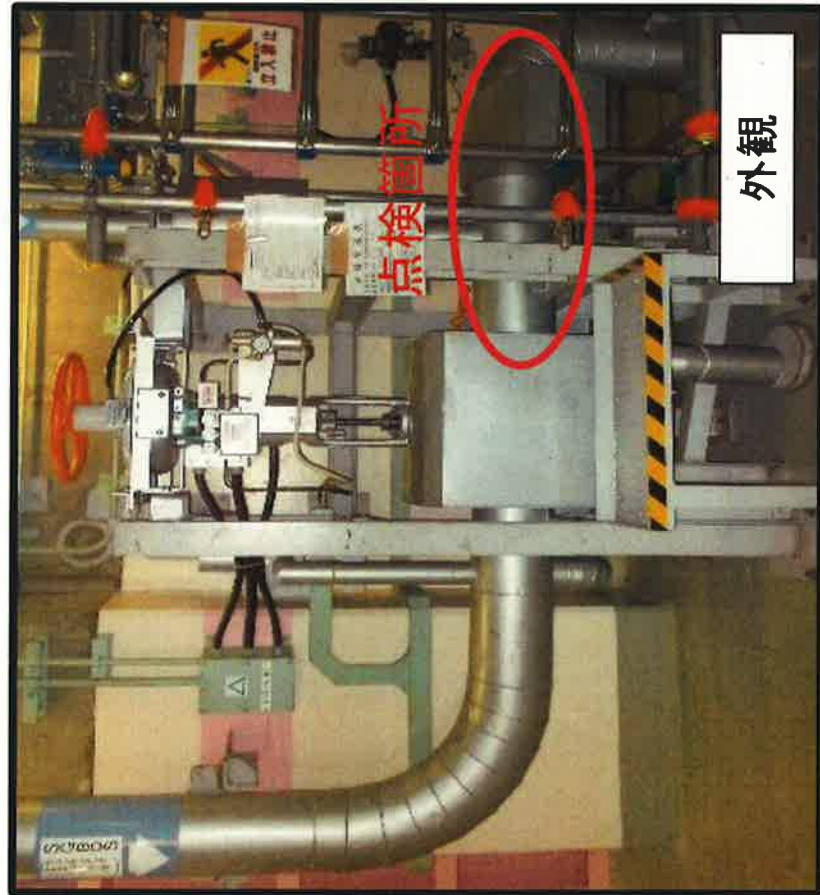
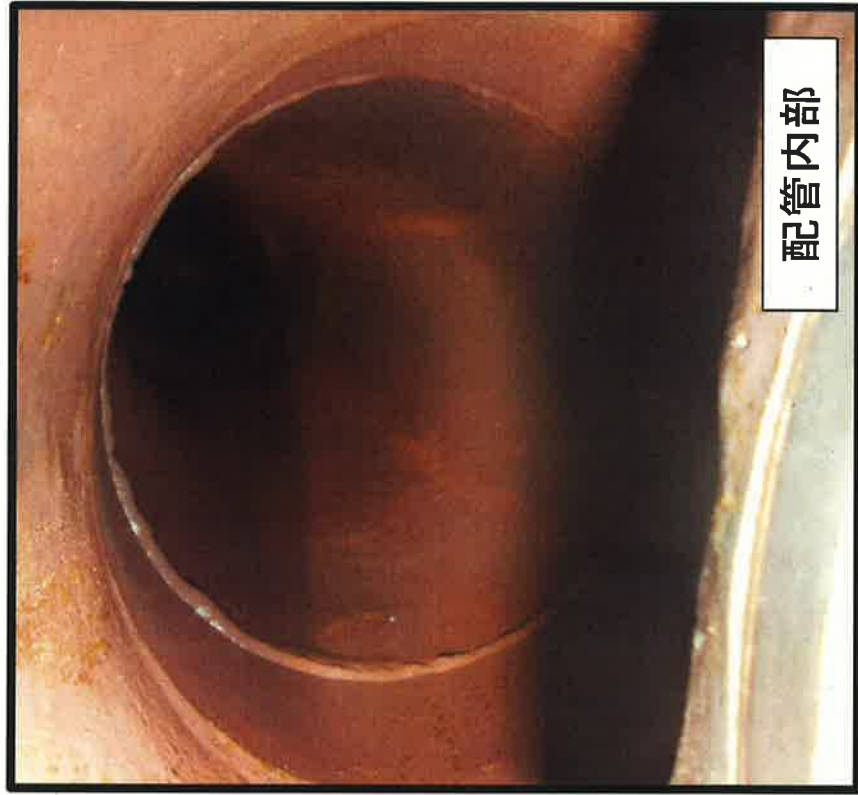
SGブローダーダウン系統点検結果 (4/4)

④SGブローダーダウンタンク水位制御弁 2次側配管内部 (異物なし)

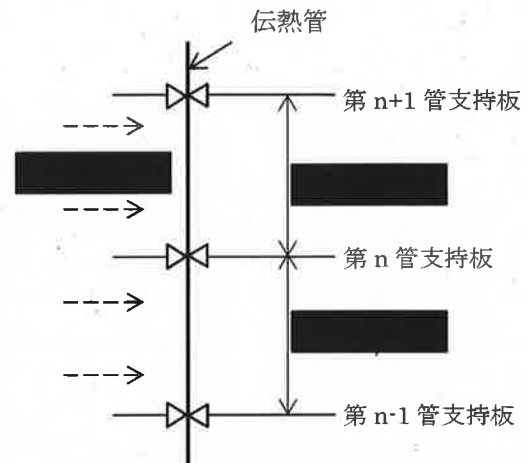
図1 流体力を受ける伝熱管 (n = 2, 3)

以上より、流体力によって伝熱管に発生する応力 0.053N/mm^2 は、疲労限 94N/mm^2 に比べて非常に小さく、疲労損傷は発生しないと考えられる。

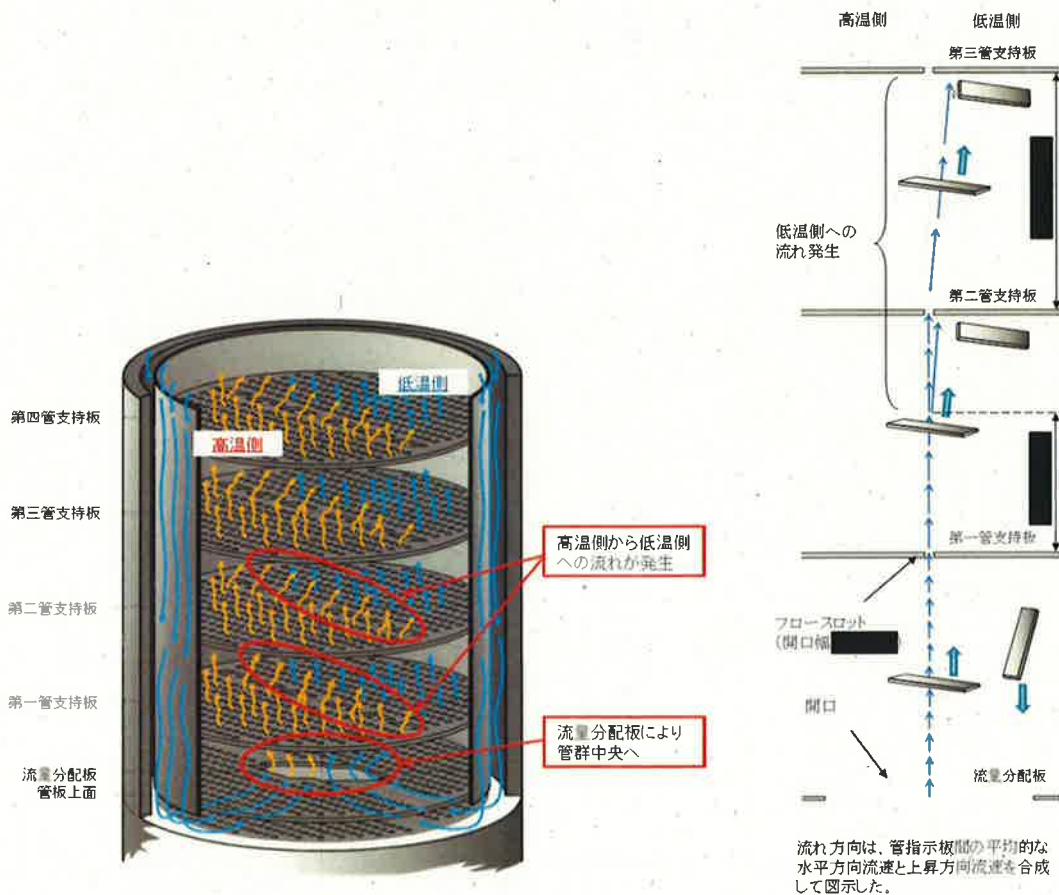
図1 SG 2次側下部の器内流状および異物挙動

運転中のSG 2次側器内の流況下では、流体抗力が異物の落下力を上回ることから、異物は給水リングJチューブから管群外筒を経て管板上面中央部に到達し、その後は管群内の上昇流に乗って流量分配板および各管支持板フロースロット部を通過し、減肉箇所へ到達したものと考えられる。第一管支持板より上方では、管群の高温側と低温側の圧力損失差から、高温側から低温側への水平方向流があることから、第一管支持板を通過した異物は上昇する過程で低温側へ流れ、第二管支持板の低温側下面に、又は第二管支持板フロースロット部を通過したものは第三管支持板の低温側下面に至ったものと推定される。

この水平方向流が発生する領域は、第一管支持板上面から [] 上方の領域であり、各管支持板間隔が [] であることを踏まえると、水平方向流は第二管支持板以上の領域で顕著であるため、異物は第3管支持板より上方には上昇できないと考えられる。

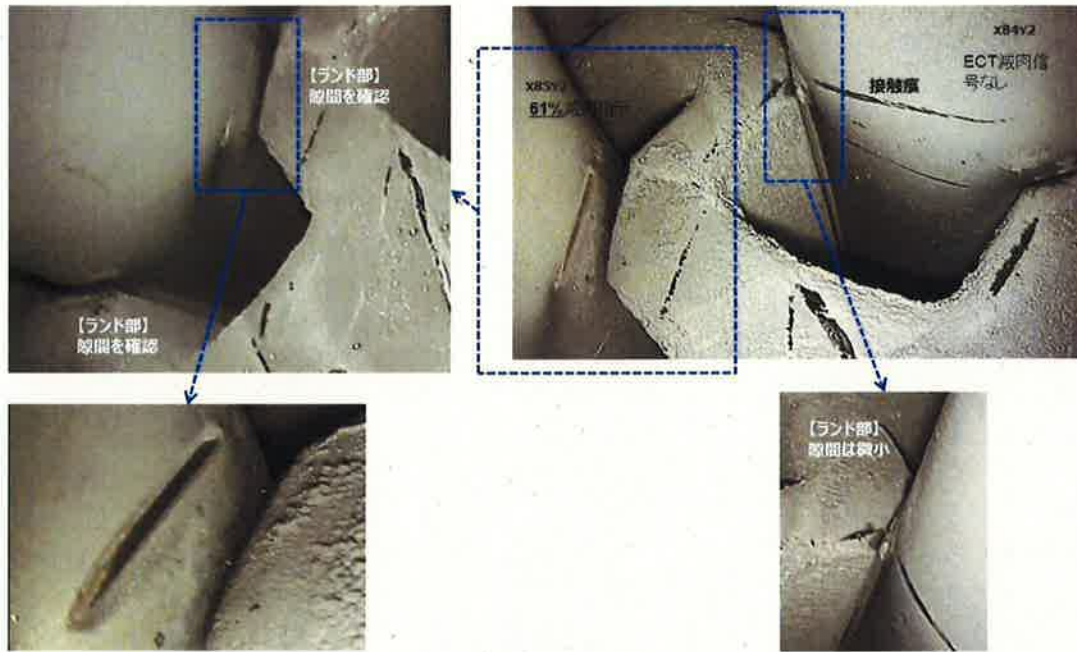
図3-1 伝熱管とランド部の隙間確認結果 (A-SG: X85, Y2)

そこで、本想定が起りうるかを確認するため、異物が接触したと考えられる伝熱管およびその隣接管について、管支持板B E C穴ランド部との隙間を目視にて再確認した(図3-1～5参照)。この結果、いずれの箇所においても、減肉が生じた伝熱管ではランド部にある程度の隙間が認められた一方で、減肉が認められない(接触痕のみの)伝熱管では、ランド部の隙間は微小であることが確認された。
