関原発 第 378 号
2019 年 11 月 28 日

大阪市北区中之島3丁目6番1
関西電力株式会社
取締役社長 岩根 茂

高浜発電所4号機 蒸気発生器伝熱管の損傷について

発電用原子炉施設故障等報告書

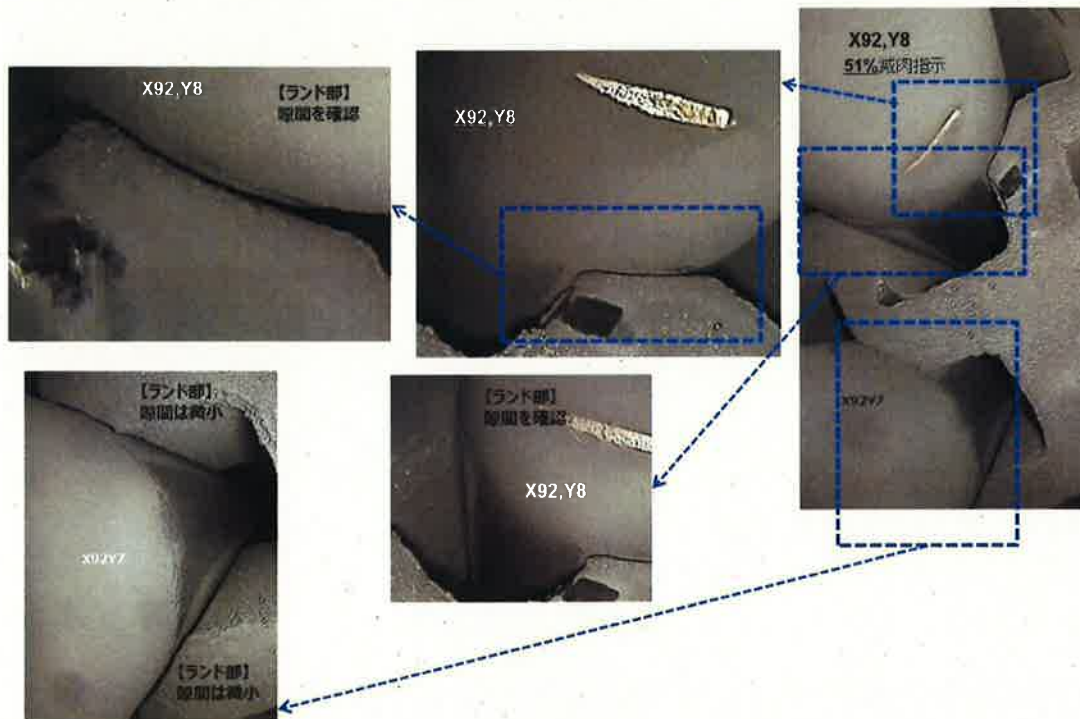
図3-2 伝熱管とランド部の隙間確認結果 (B-SG: X92, Y8)

そこで、本想定が起りうるかを確認するため、異物が接触したと考えられる伝熱管およびその隣接管について、管支持板B E C穴ランド部との隙間を目視にて再確認した(図3-1～5参照)。この結果、いずれの箇所においても、減肉が生じた伝熱管ではランド部にある程度の隙間が認められた一方で、減肉が認められない(接触痕のみの)伝熱管では、ランド部の隙間は微小であることが確認された。

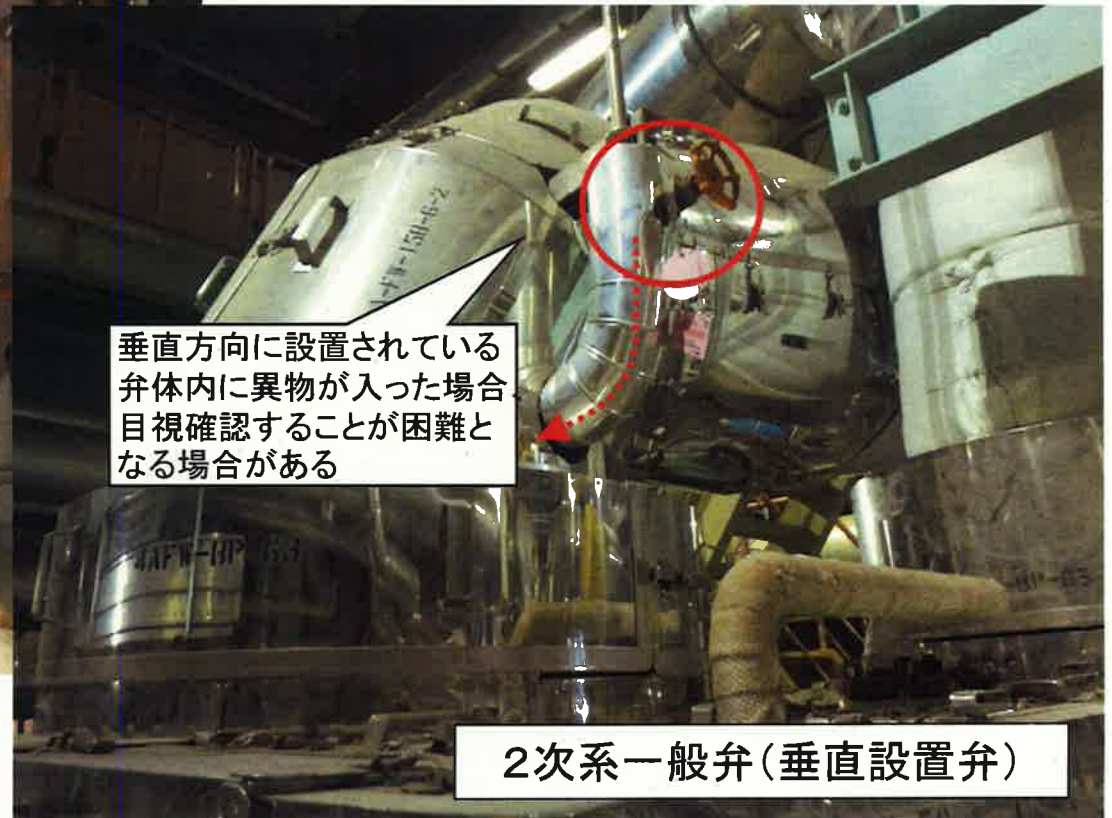
垂直方向に設置されている
弁体内に異物が入った場合
目視確認することが困難と
なる場合がある

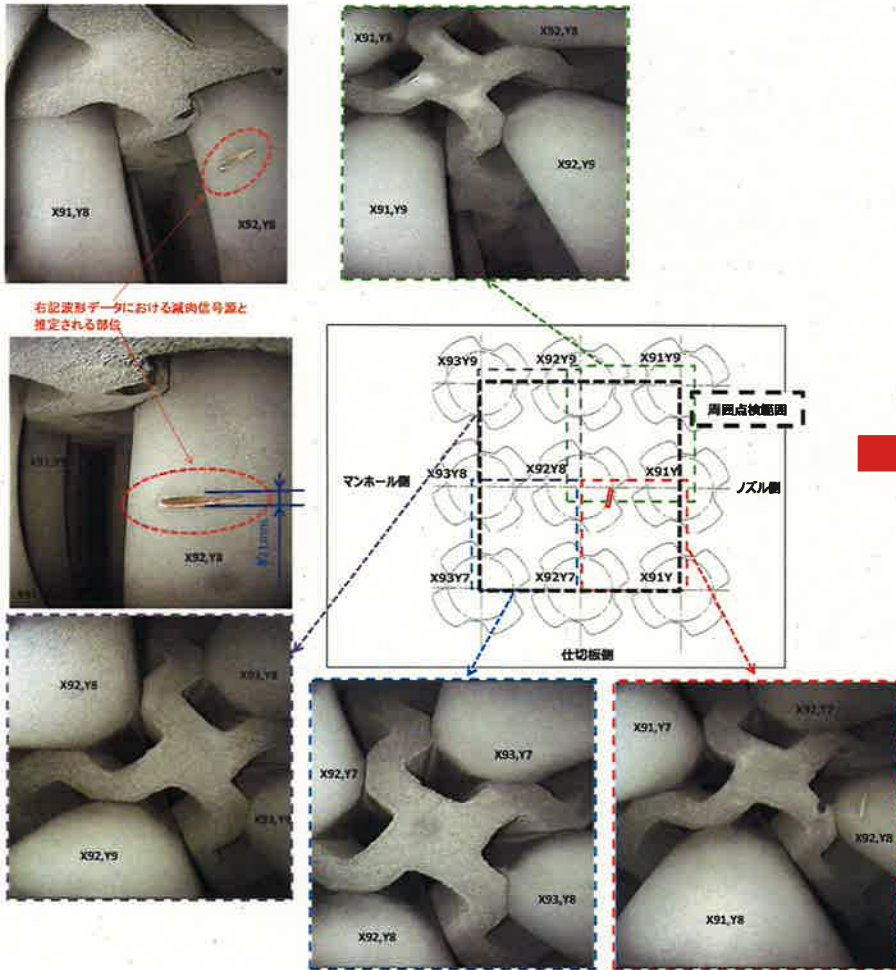
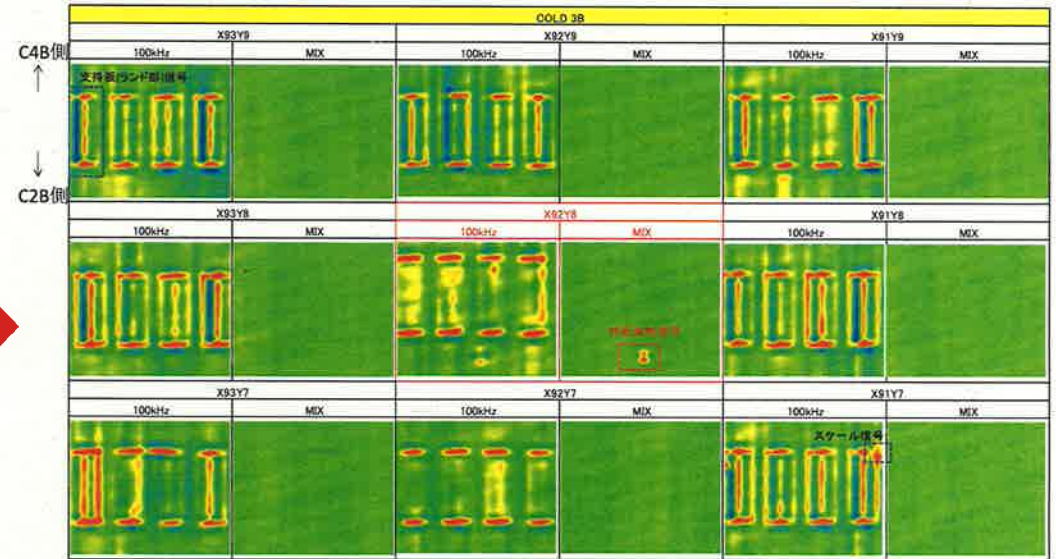
隣接伝熱管の健全性 (B-SG Cold側第三管支持板下面 伝熱管X92, Y8)

- ・外面減肉信号は、X92Y8にのみ認められる。(MIXで消失しない信号がある)
- ・その他のアドレスでは、支持板(ランド部)信号並びに付着物信号のみが認められ、MIXでは信号が消失している。

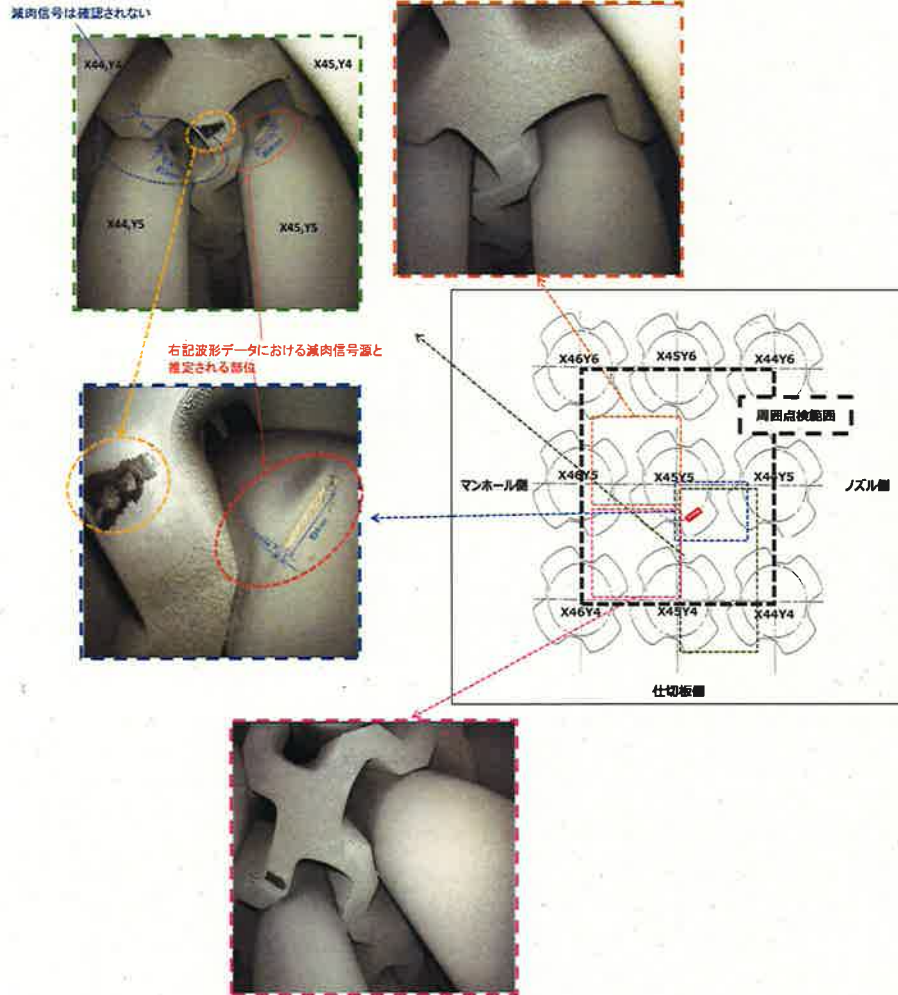
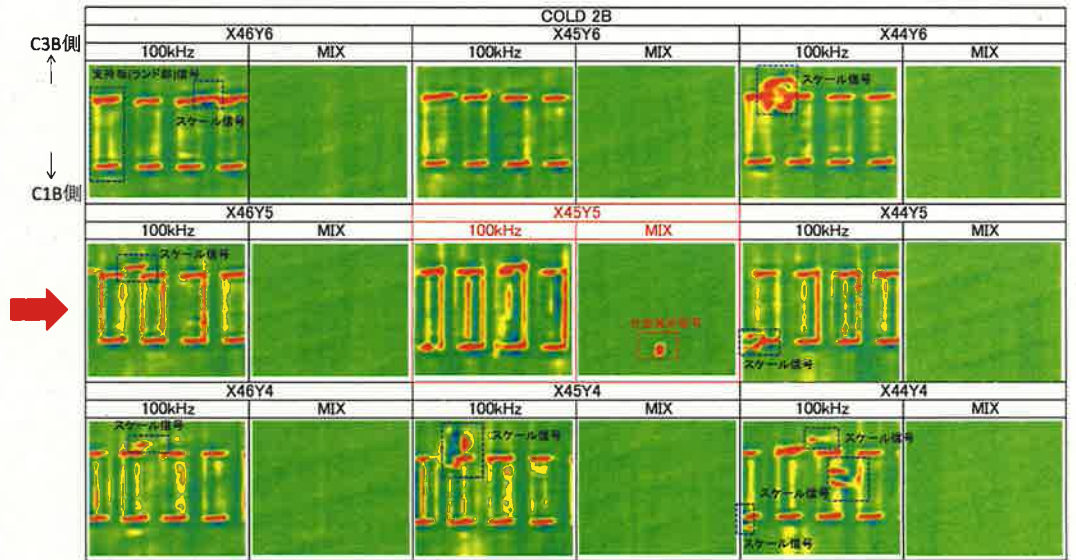
隣接伝熱管の健全性 (C-SG Cold側第二管支持板下面 伝熱管 X45, Y5)

- ・外面減肉信号は、X45Y5にのみ認められる(MIXで消失しない信号がある)
- ・その他のアドレスでは、支持板(ランド部)信号並びに付着物信号のみが認められ、MIXでは信号が消失している。

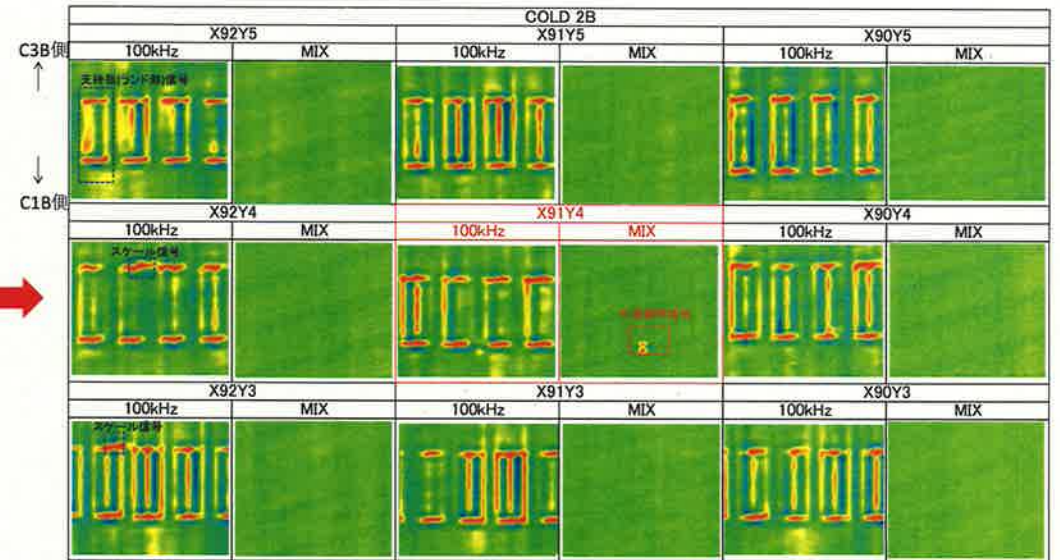
右記波形データにおける減肉信号源と推定される部位

- ・外面減肉信号は、X91Y4にのみ認められる。(MIXで消失しない信号がある)
- ・その他のアドレスでは、支持板(ランド部)信号並びに付着物信号のみが認められ、MIXでは信号が消失している。
