福島第一原子力発電所6号機残留熱除去ポンプ(B)圧力抑制室吸込弁駆動部  
シャフト折損に関する発電用原子炉施設故障等報告書の提出について

発電用原子炉施設故障等報告書

福島第一原子力発電所6号機  
残留熱除去ポンプ(B)圧力抑制室  
吸込弁駆動部シャフト折損について

福島第一原子力発電所6号機  
残留熱除去ポンプ(B)圧力抑制室吸込弁駆動部シャフト折損について

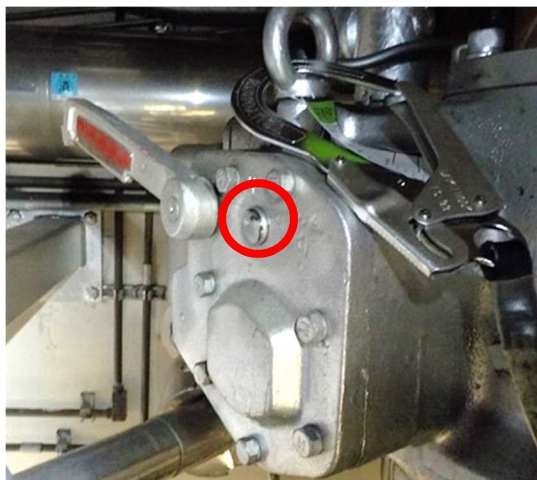
当該電動弁  
MO-E12-F004B

当該電動弁のシートリークを改善するため、10月17日に当該電動弁の手動操作ハンドルを使用して閉側に増締めしたが改善されなかった。11月19日に再度、当該電動弁の増締めを実施したところ、手動操作ハンドルのシャフト部(軸部)を折損させた。

また、当該電動弁の増締めは、保全部門2名で手動操作ハンドルを閉側へ増締めを試みたが、手動では動かなかつたため、補助工具（ウィルキー）を使用して増締めを実施した。

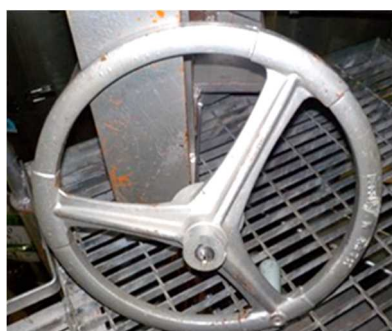
折損した手動操作ハンドルシャフト部

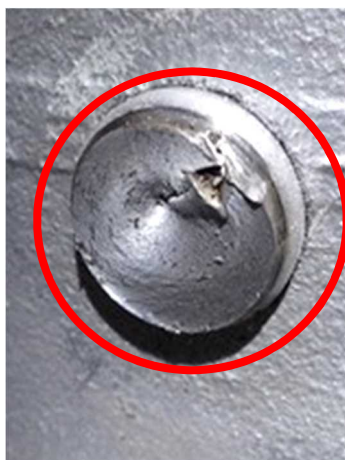
折損した手動操作ハンドル

折損断面

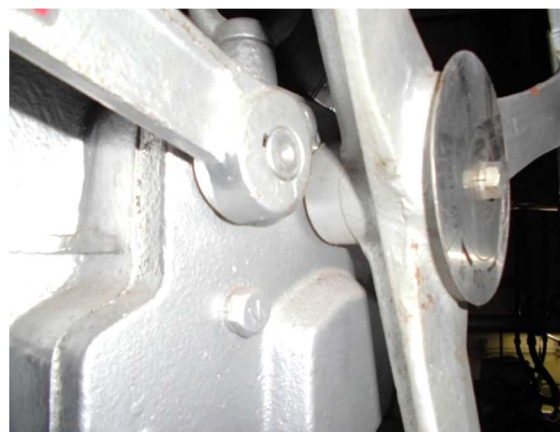
手動操作ハンドルシャフト部
