福島第一原子力発電所1／2号機排気筒ドレンサンプルピット水位低下事象  
に関する発電用原子炉施設故障等報告書の提出について

発電用原子炉施設故障等報告書

福島第一原子力発電所  
1 / 2号機排気筒ドレンサンプピット  
水位低下事象について

令和元年12月

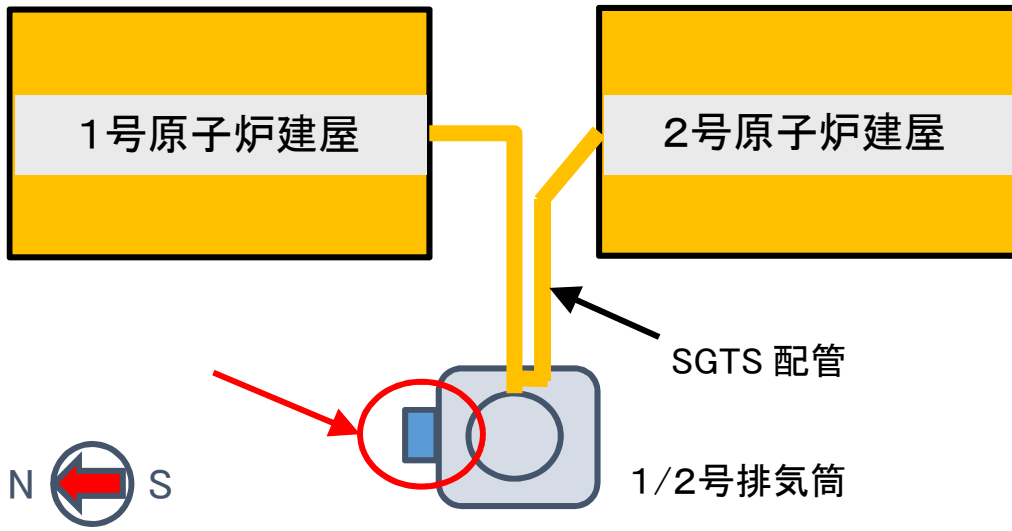
1/2号機排気筒ドレンサンプ位置図

※1：1/2号機排気筒内に入った雨水を溜めるためのピット（溜升構造で容量は約1m<sup>3</sup>）で、水位が400mmまで上昇すると、汲み上げ用の移送ポンプが自動起動して溜まった雨水をバフファータンク（貯留量は約4m<sup>3</sup>）へ移送し、水位を330mmまで低下させている。当該ピット内には、1/2号機排気筒内に入った雨水が流れ込む構造となっているが、1/2号機排気筒には震災当時の放射性物質が付着しており、降雨の際には放射性物質を取り込んだ雨水が、当該ピット内に流れ込んでいる状況である。

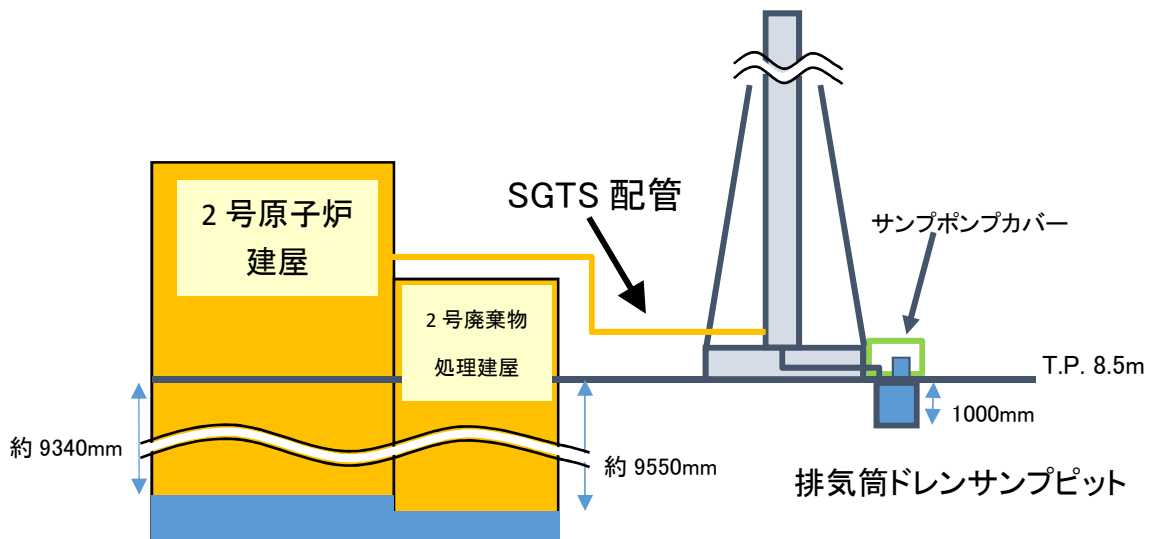
1/2号機排気筒ドレンサンプ周辺概要図

当該ピット周辺は高線量（最大で950mSv/h<sup>※2</sup>）で不用意に近づけないことから、当該ピット内の状況を確認することはできず、現時点で水位低下の要因は特定できない。

※11月26日24:00時点

2号機 R/B 水位 T.P.-843mm (HPCI室)    2号機 RW/B 水位 T.P.-1047mm

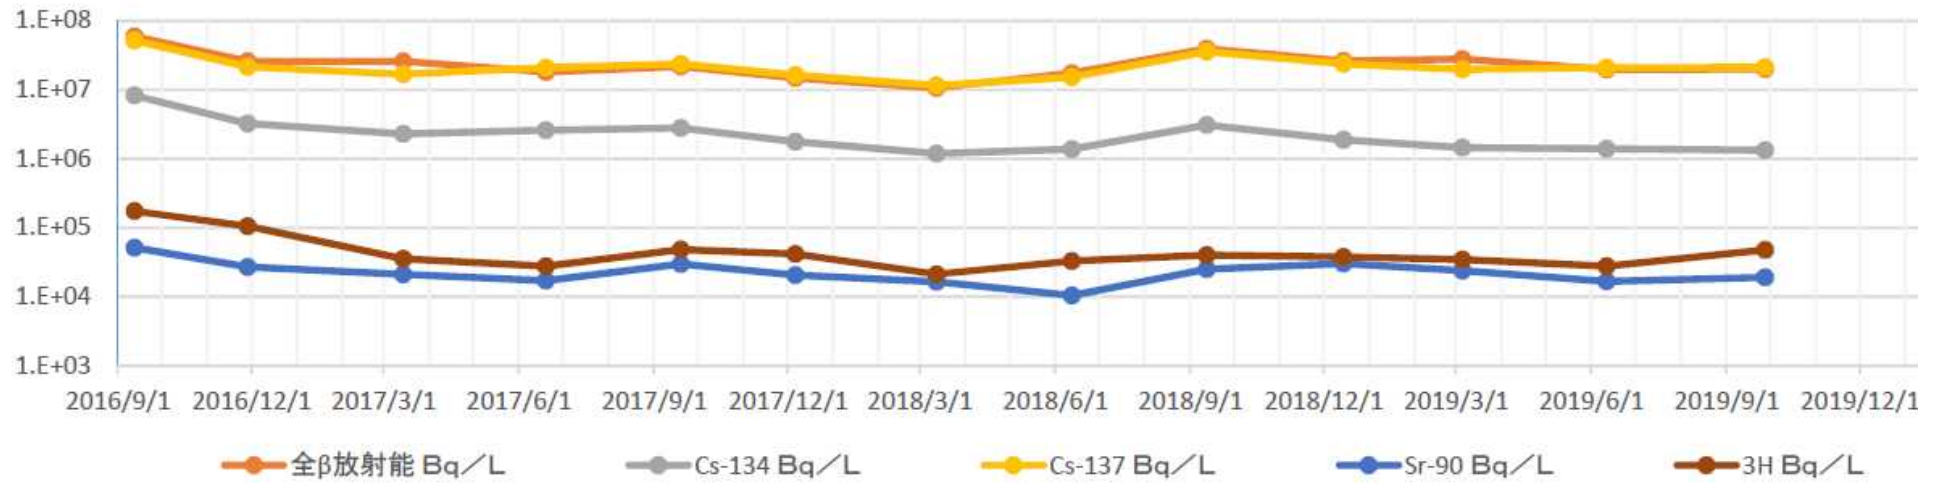
# 1 / 2号機排気筒ドレンサンプルピット溜まり水分析結果

また、当該ピット内に溜まっていた水の放射能濃度<sup>※4</sup>は、Cs-134が1.3×10<sup>6</sup>Bq/L、Cs-137が2.1×10<sup>7</sup>Bq/L、全ベータ放射能が2.0×10<sup>7</sup>Bq/L、トリチウムが4.8×10<sup>4</sup>Bq/L、Sr-90が1.9×10<sup>4</sup>Bq/Lであることから、当該ピット外へ流出した可能性のある水の総放射能は、ガンマ核種で8.3×10<sup>9</sup>Bq、全ベータ核種で7.4×10<sup>9</sup>Bqと推定している。

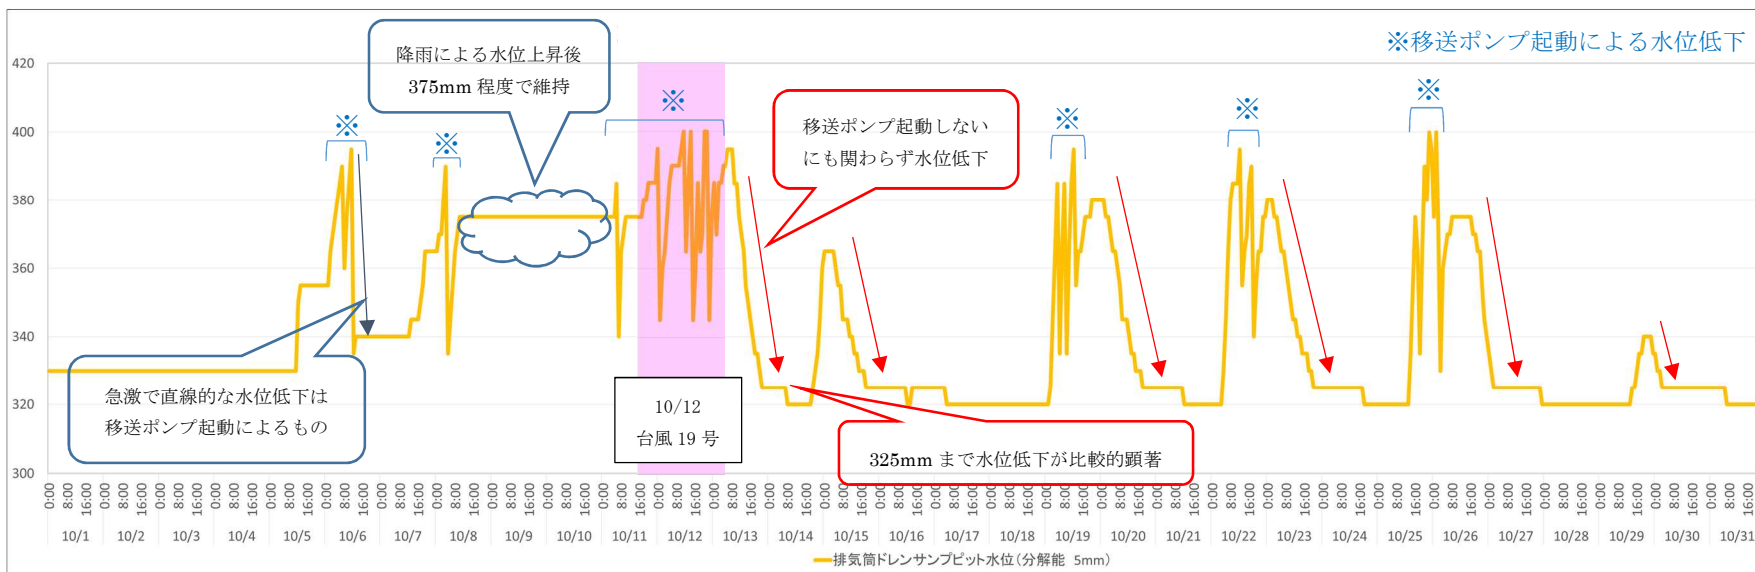
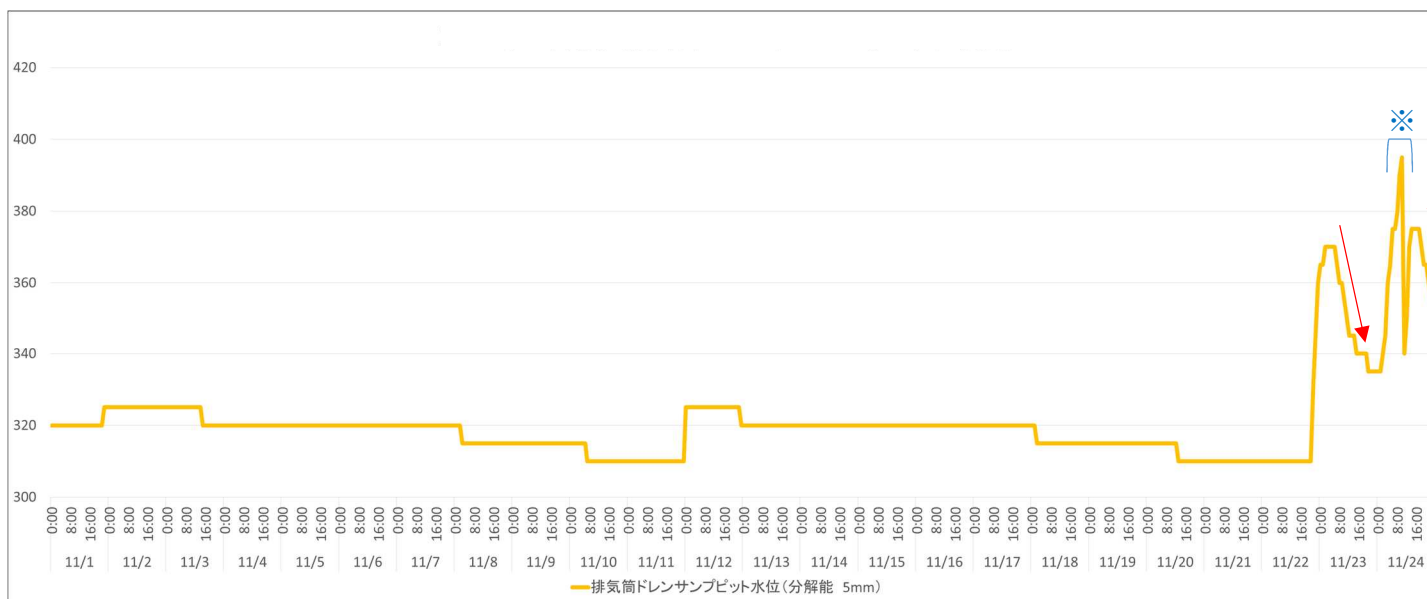
# 1 / 2号機排気筒ドレンサンプルピット水位データ (10月、11月)

福島第一原子力発電所において、令和元年11月26日、1/2号機排気筒ドレンサンプピット（以下、「当該ピット」という。）<sup>※1</sup>における最近の降雨による水位変動の傾向を掴むために水位データを詳しく確認していたところ、当該ピット内に溜まった雨水の移送を行っていない時にも、当該ピット水位が低下し、ピット底面から約325mmのところ安定する傾向にあることを確認した。

11月27日、過去に遡って当該ピットの水位データを確認したところ、10月12日の台風19号襲来以降から水位に低下傾向が見られることが判明した。

当該ピット水位の測定値及びピット面積（1m<sup>2</sup>）をもとに算出した結果、当該ピットから流出した可能性がある水の量は約370Lと推定<sup>※3</sup>した。

※3：当該ピット水位は10月13日から11月24日にかけて断続的に低下を繰り返していることから、それぞれ低下した日の水位を合計し、流出した可能性のある水の量を推定した。

当該ピット内に溜まった雨水を可能な限り低い状態にする（ピット底面から約325mm付近に保つ）ため、汲み上げ用の移送ポンプの自動起動及び自動停止の設定値について、11月27日に以下の値に変更した。

変更前	変更後
移送ポンプ起動設定値	400mm	340mm
移送ポンプ停止設定値	330mm	320mm (吸込下限値)

これまで当該ピット水位については、1回/日の頻度で400mmを超過しておらず、排水設備が問題なく稼働していることを確認していたが、今後は特異な水位変動の確実な検知及び移送ポンプ起動停止設定値変更後の傾向を把握するため、1回/日の頻度で当該ピット水位データの傾向も確認する。

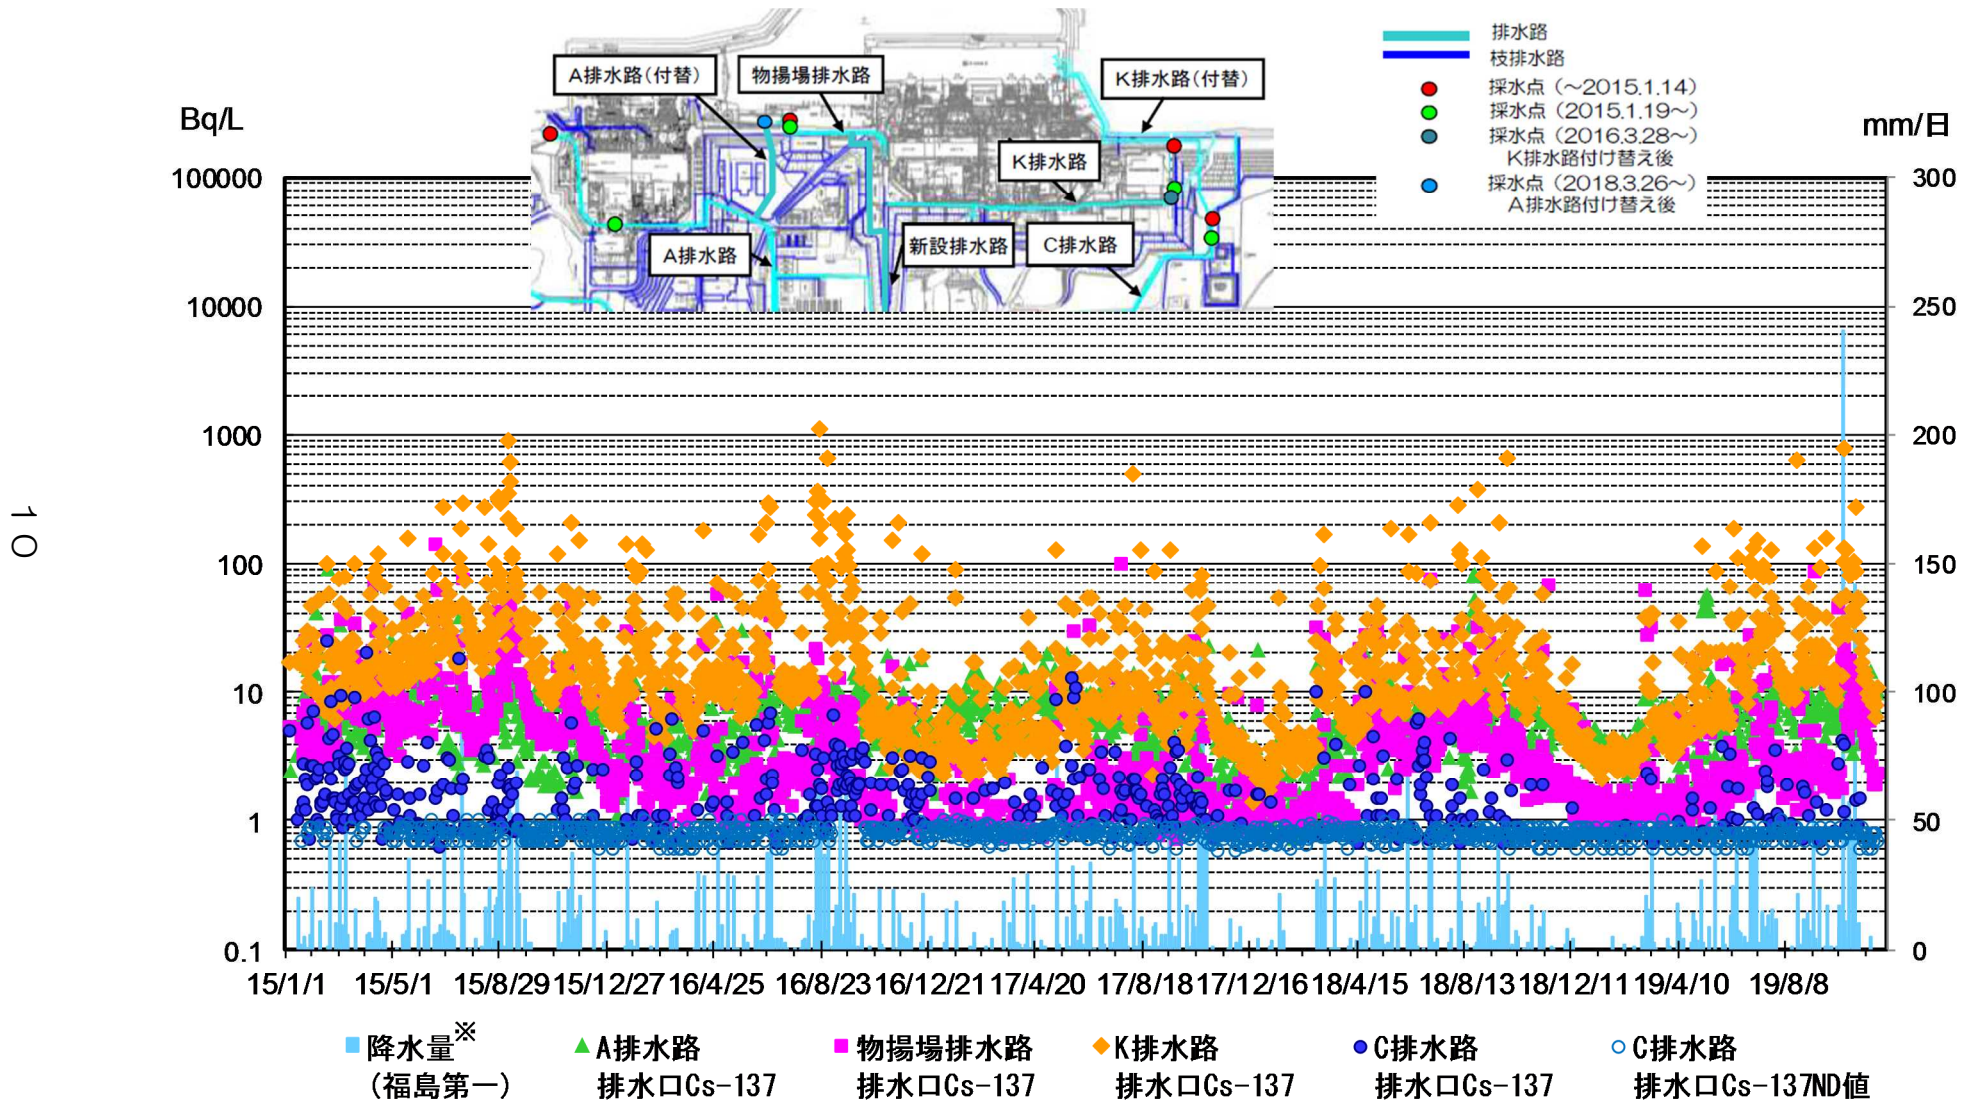
# その他の分析結果（構内排水路）

構内排水路、港湾内の海水及び周辺サブドレンピットの放射能濃度に有意な変動はなく、現時点で外部環境への影響は確認されていない。
