JMTR（材料試験炉）二次冷却系統の冷却塔倒壊について（第 2 報）

原子力施設故障等報告書

国立研究開発法人日本原子力研究開発機構

JMTR（材料試験炉）二次冷却系統の冷却塔倒壊について（第2報）

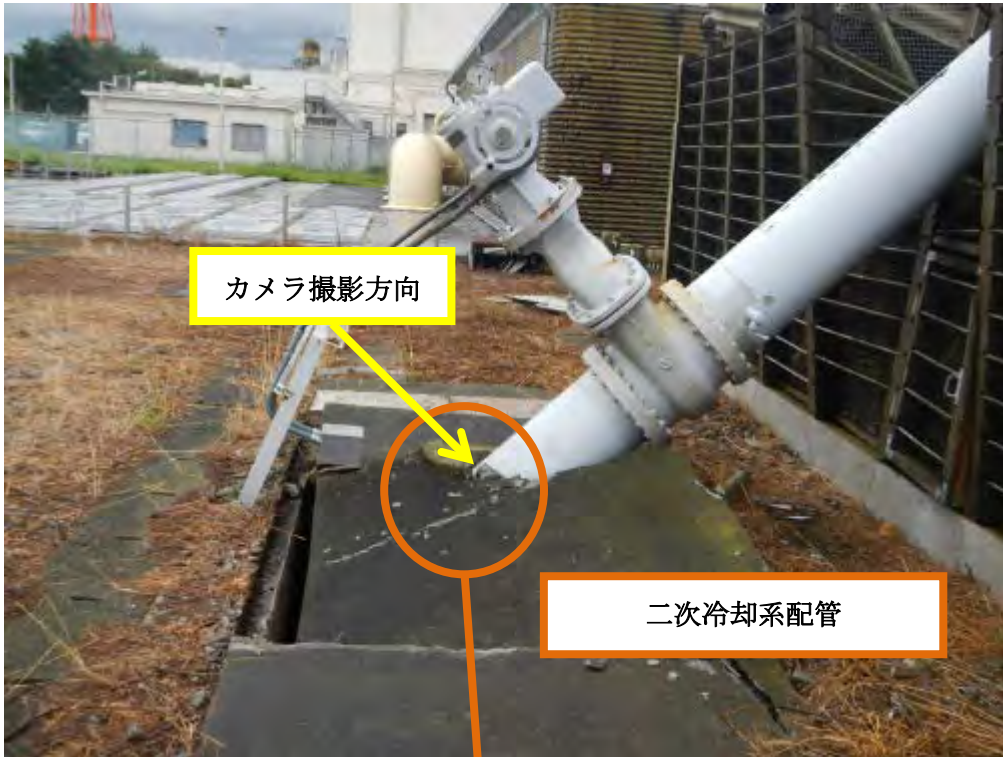
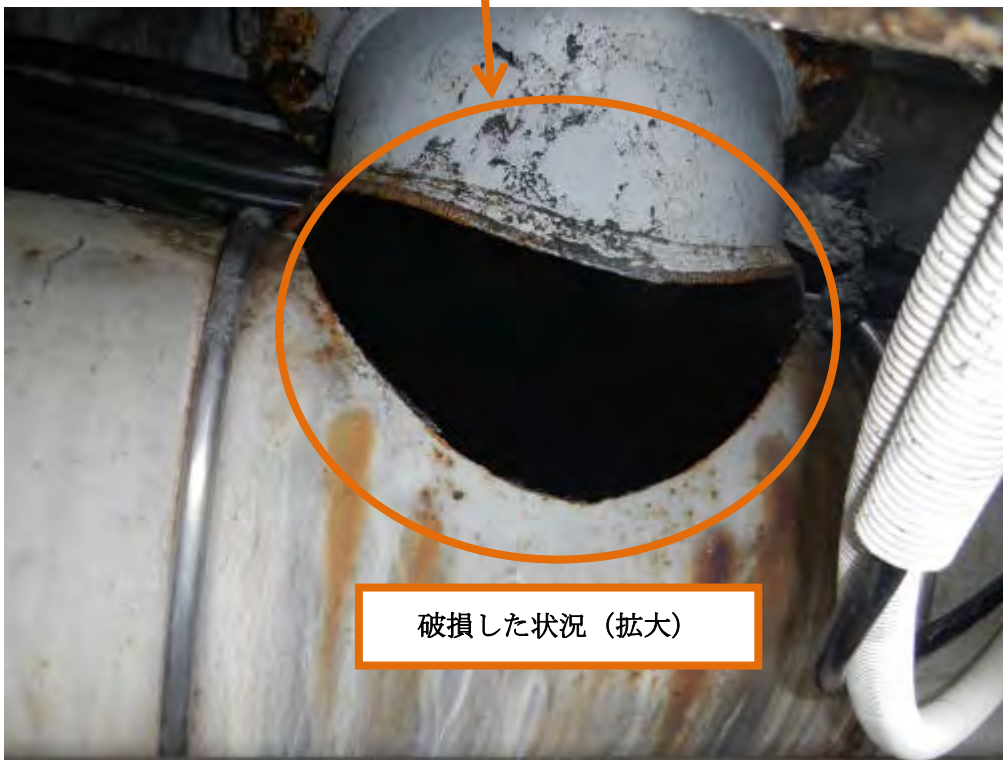
図7 破損した二次冷却系配管（2/2）

令和元年(2019年)9月9日(月)7時40分頃、請負作業員3名が交替勤務の引継ぎ前の安全確認のためJMTR施設のパトロール中に、冷却塔の倒壊を確認した(図6参照)。なお、同日6時頃に行ったタンクヤードの現場確認時には冷却塔が倒壊していないことを目視で確認していたことから、冷却塔の倒壊時刻は、6時頃から7時40分頃までの間と推定される。冷却塔は、東側から西側に向けて倒壊し、冷却塔に接続している4本の二次冷却系配管は、冷却塔と共に倒れて、立ち上がり部で4本とも破損が生じていることが確認された(図7参照)。倒壊に伴う負傷者の発生はなかった。倒壊した冷却塔の周辺について、放射線管理第2課員による線量当量率測定を実施した結果、全てバックグラウンド値であり、線量当量率に異常は認められなかった(図8参照)。また、ポンプ室(二次冷却系統・UCL(Utility Cooling Loop)系統)地下部(Bトレンチ内、非管理区域)にある二次冷却系配管のフランジ部からの水の漏えいを確認した(図9参照)。その時点で漏えい量は30~40L程度で、漏えい率は約150mL/分であった。漏えい水についてサンプリングを行い、放射線管理第2課員によるゲルマニウム半導体検出器を用いて測定した結果、検出されたのは天然放射性核種のみであり、異常は認められなかった(図10参照)。なお、二次冷却系統にはろ過水を使用し、防食剤を添加して水質管理している。漏えいを停止させるため、「6. 今回の事象に対する対応措置」に示すとおり二次冷却系配管の水抜きを行い、水位を下げた。漏えいが停止するまでのフランジ部からの漏えい量は80~90L程度であった。なお、事象発生時、ポンプ室(二次冷却系統・UCL系統)に設置されている二次冷却系統の循環ポンプ4台及び補助ポンプ2台は全て停止していた。また、ポンプ室(二次冷却系統・UCL系統)に設置されているUCL系統の循環ポンプ3台のうち1台及び揚水ポンプ3台のうち2台によるUCL系統の運転を行っていた。事象発生後においてもこれらのポンプに異常はなく、冷却塔倒壊によるUCL系統の運転への影響はなかった。

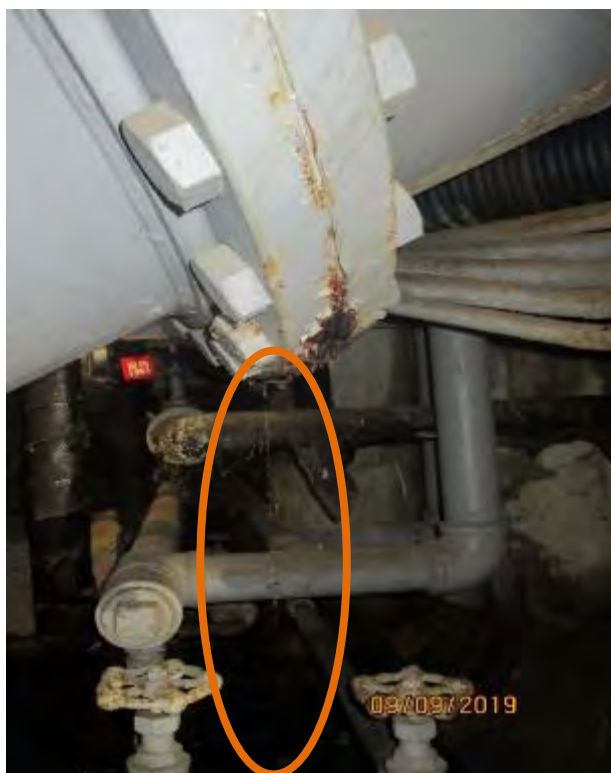
時点で漏えい量は 30～40L 程度で、漏えい率は約 150mL/分であった。漏えい水についてサンプリングを行い、放射線管理第 2 課員によるゲルマニウム半導体検出器を用いて測定した結果、検出されたのは天然放射性核種のみであり、異常は認められなかった。なお、二次冷却系統にはろ過水を使用し、防食剤を添加して水質管理している。漏えいを停止させるため、二次冷却系配管の水抜きを行い、水位を下げた。漏えいが停止するまでのフランジ部からの漏えい量は 80～90L 程度であった。なお、事象発生時、ポンプ室（二次冷却系統・UCL 系統）に設置されている二次冷却系統の循環ポンプ 4 台及び補助ポンプ 2 台は全て停止していた。また、ポンプ室（二次冷却系統・UCL 系統）に設置されている UCL 系統の循環ポンプ 3 台のうち 1 台及び揚水ポンプ 3 台のうち 2 台による UCL 系統の運転を行っていた。事象発生後においてもこれらのポンプに異常はなく、冷却塔倒壊による UCL 系統の運転への影響はなかった。

写真① 二次冷却系配管 止水前
(令和元年9月9日撮影)

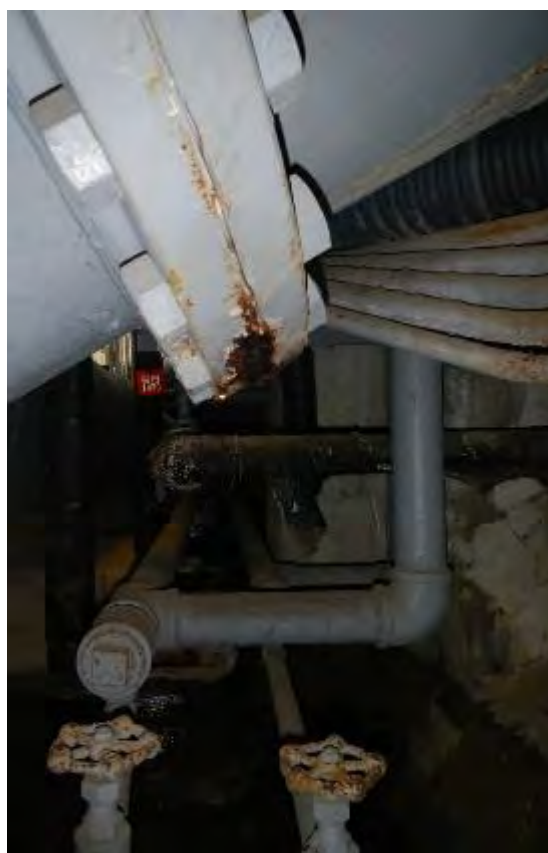
写真② 二次冷却系配管 止水後
(令和元年9月9日撮影)

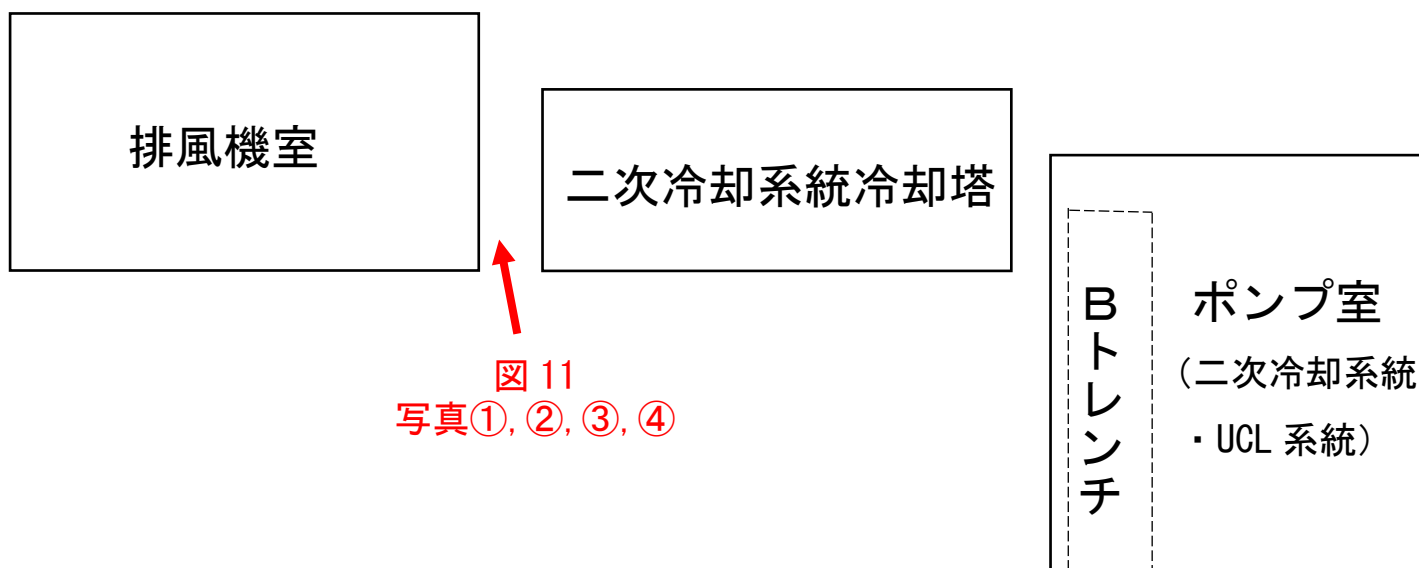
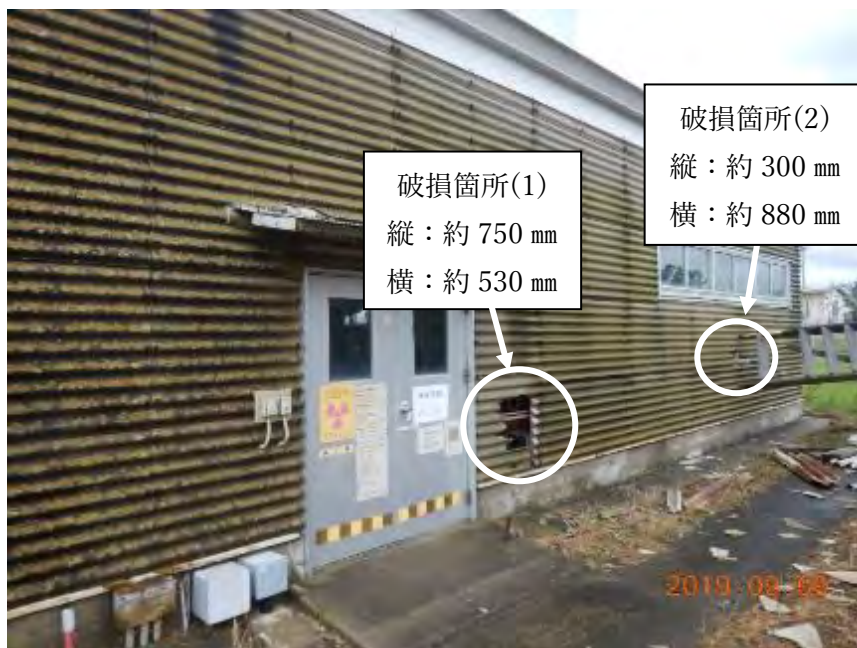
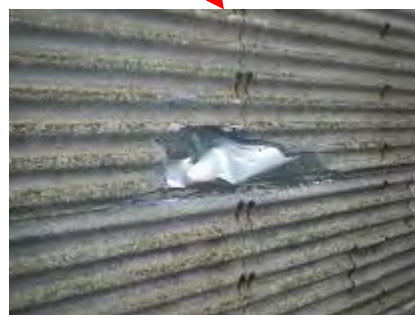
図 11 排風機室の破損箇所及び措置対応 (1/2)

一方、倒壊した冷却塔の部材の接触等により、隣接する排風機室のスレート外壁（2 箇所）の破損が生じていることを確認した。排風機室（第 2 種管理区域）の破損箇所について放射線管理第 2 課員による線量当量率測定及び表面密度測定を実施した。その結果、線量当量率は全てバックグラウンド値であること及び表面密度測定結果は検出下限値未満であり、異常は認められなかった。なお、排風機室は、JMTR の排気設備のうち、排風機、排気ダクト等の機器を収納している鋼管造スレート外壁、地上 1 階（一部地下 1 階）の建家であり、事象発生時、通常排気設備 4 台のうち 2 台、照射実験用排気設備 2 台のうち 1 台及び非常用排気設備 2 台のうち 1 台の排風機による排気設備の運転を行っていた。事象発生後においても排風機室内の排風機、排気ダクト等の機器に異常はなく、冷却塔倒壊による排気設備の運転への影響はなかった。

一方、倒壊した冷却塔の部材の接触等により、隣接する排風機室のスレート外壁(2箇所)の破損が生じていることを確認した(図11参照)。排風機室(第2種管理区域)の破損箇所について放射線管理第2課員による線量当量率測定及び表面密度測定を実施した。その結果、線量当量率は全てバックグラウンド値であること及び表面密度測定結果は検出下限値未満であり、異常は認められなかった(図12及び図13参照)。なお、排風機室は、JMTRの排気設備のうち、排風機、排気ダクト等の機器を収納している鋼管造スレート外壁、地上1階(一部地下1階)の建家であり、事象発生時、通常排気設備4台のうち2台、照射実験用排気設備2台のうち1台及び非常用排気設備2台のうち1台の排風機による排気設備の運転を行っていた。事象発生後においても排風機室内の排風機、排気ダクト等の機器に異常はなく、冷却塔倒壊による排気設備の運転への影響はなかった。

排風機室のスレート外壁（2 箇所）の破損については、溶融亜鉛メッキ鋼板、シリコンコーキング及びアルミテープで応急措置を実施した。

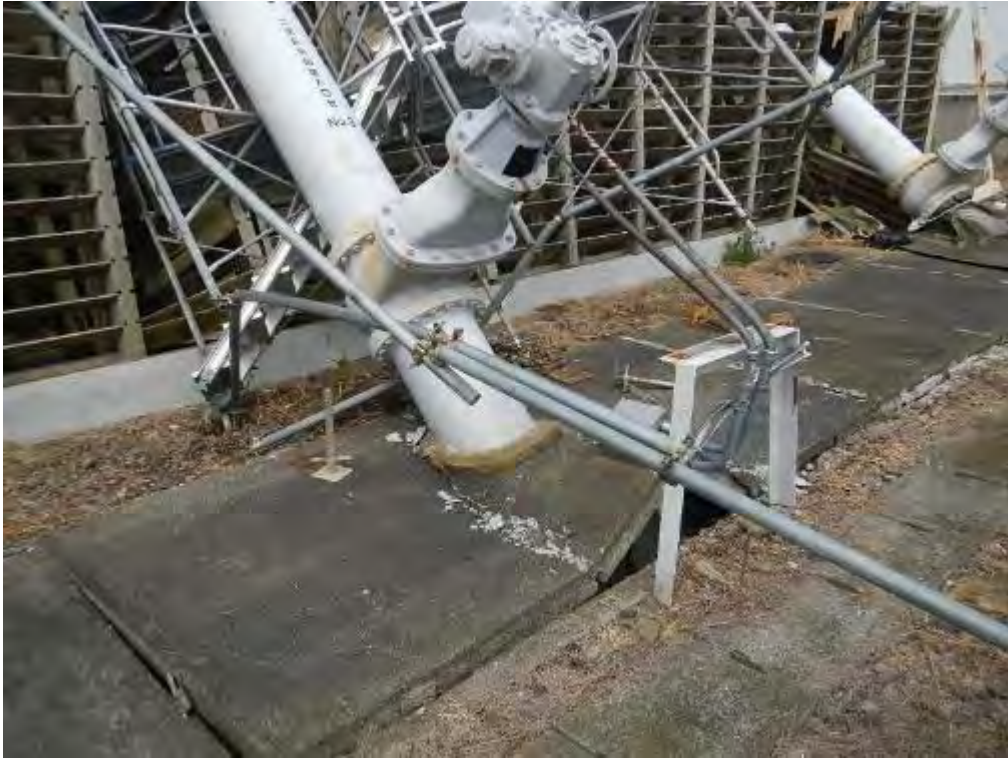
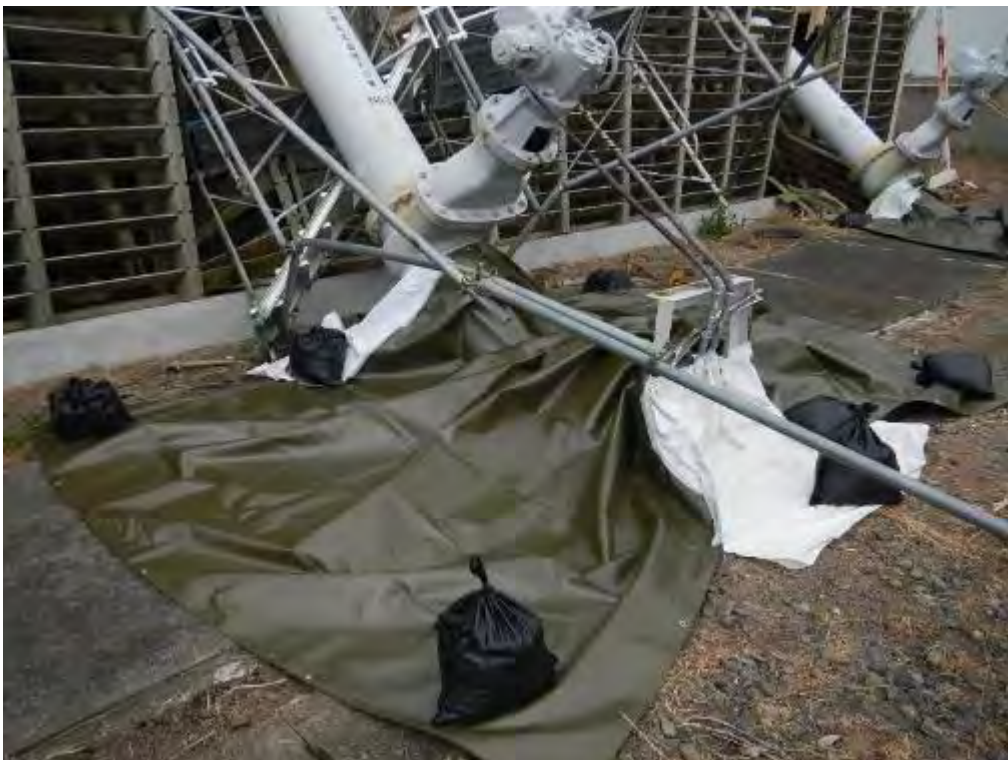
写真⑤ 二次冷却系配管 (No.3 セル側) 養生前 (令和元年9月11日撮影)

写真⑥ 二次冷却系配管 (No.3 セル側) 養生後 (令和元年9月11日撮影)

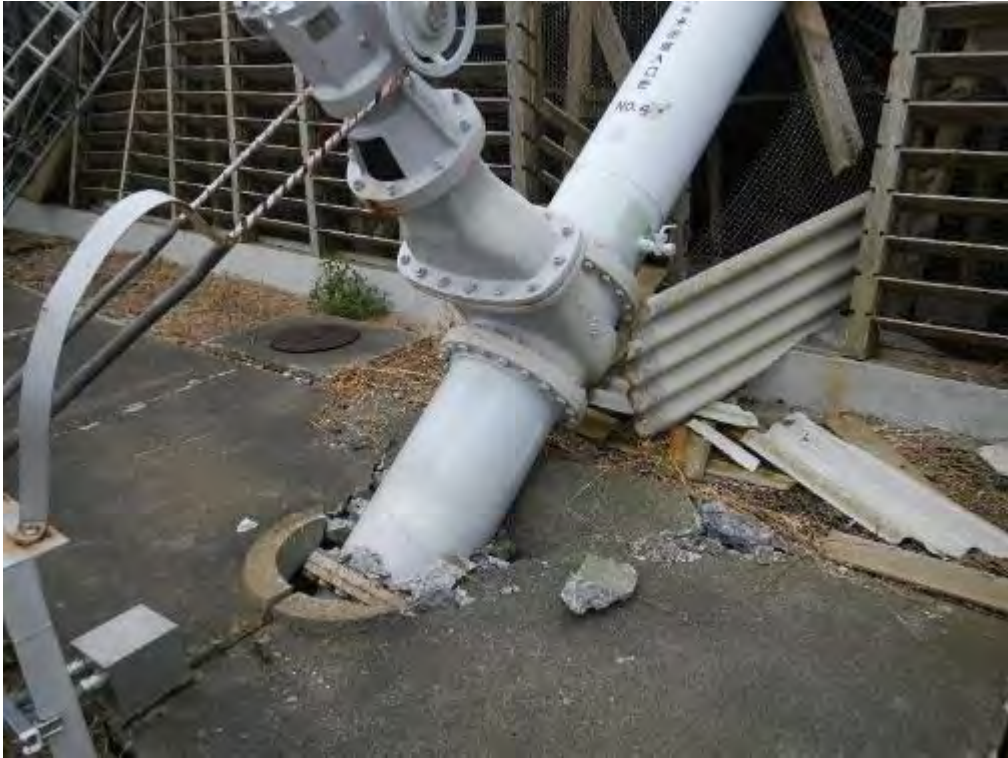
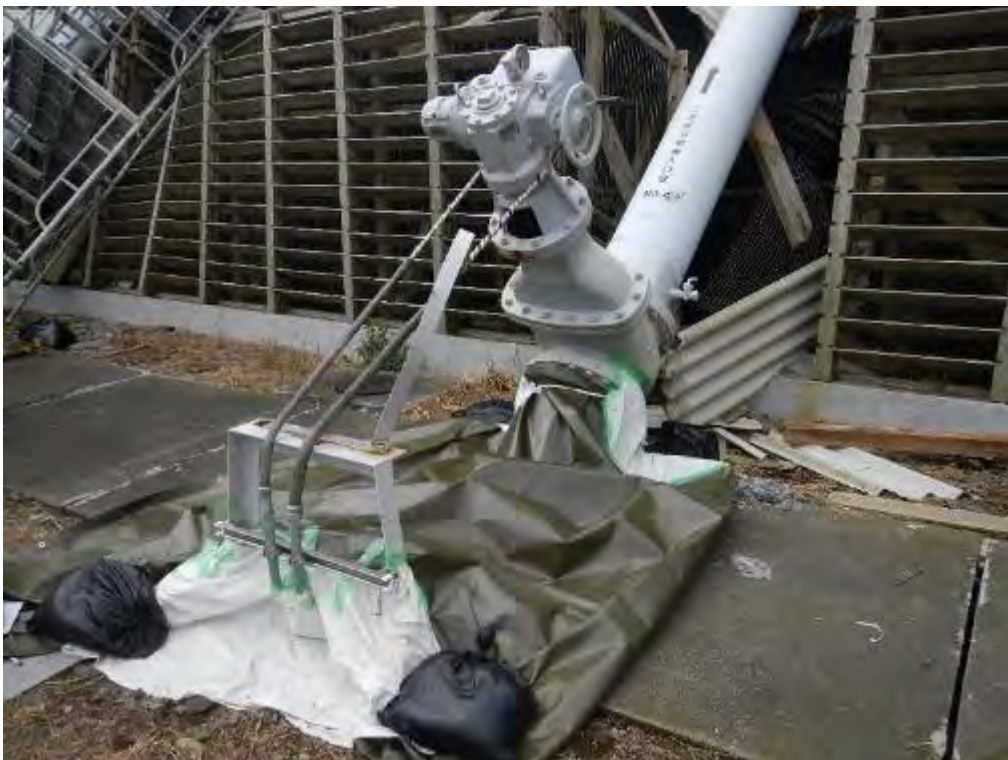
写真⑦ 二次冷却系配管 (No.4 セル側) 養生前 (令和元年9月11日撮影)

写真⑧ 二次冷却系配管 (No.4 セル側) 養生後 (令和元年9月11日撮影)

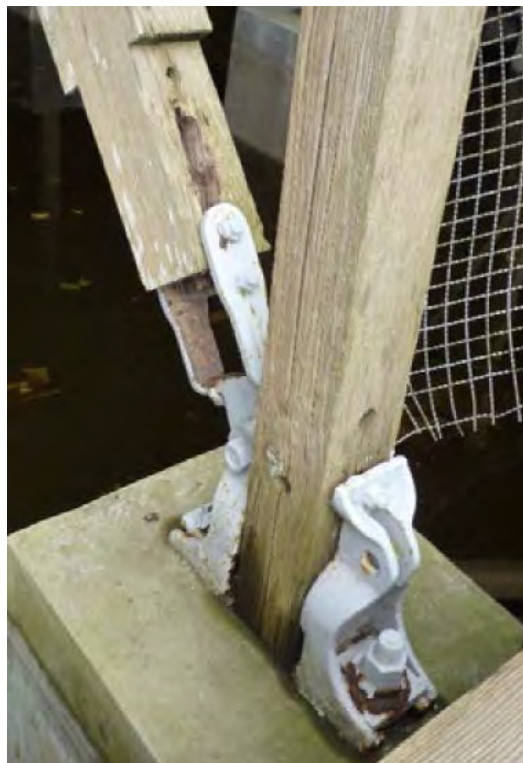
固定ボルトで接合されているため、固定ボルトのボルト穴から雨水が入り込み、繊維方向に沿って木材内部への水分の浸み込みが生じ、その後乾燥するという乾湿が繰り返されたことで(c)の条件を満たした。(b)の条件は冬期の一部を除き、通年にわたって満たされている。以上のことから、冷却塔は、長期間使用しないことにより(a)～(d)の4条件が整いやすく、木材の腐朽が進みやすい状態であったことから、筋かい下端部(接合部)で劣化(腐朽)が進んだものと考えられる(添付資料4 ⑤木材の腐朽の影響参照)。

図⑤-4 接合ボルト穴の周囲の劣化状態

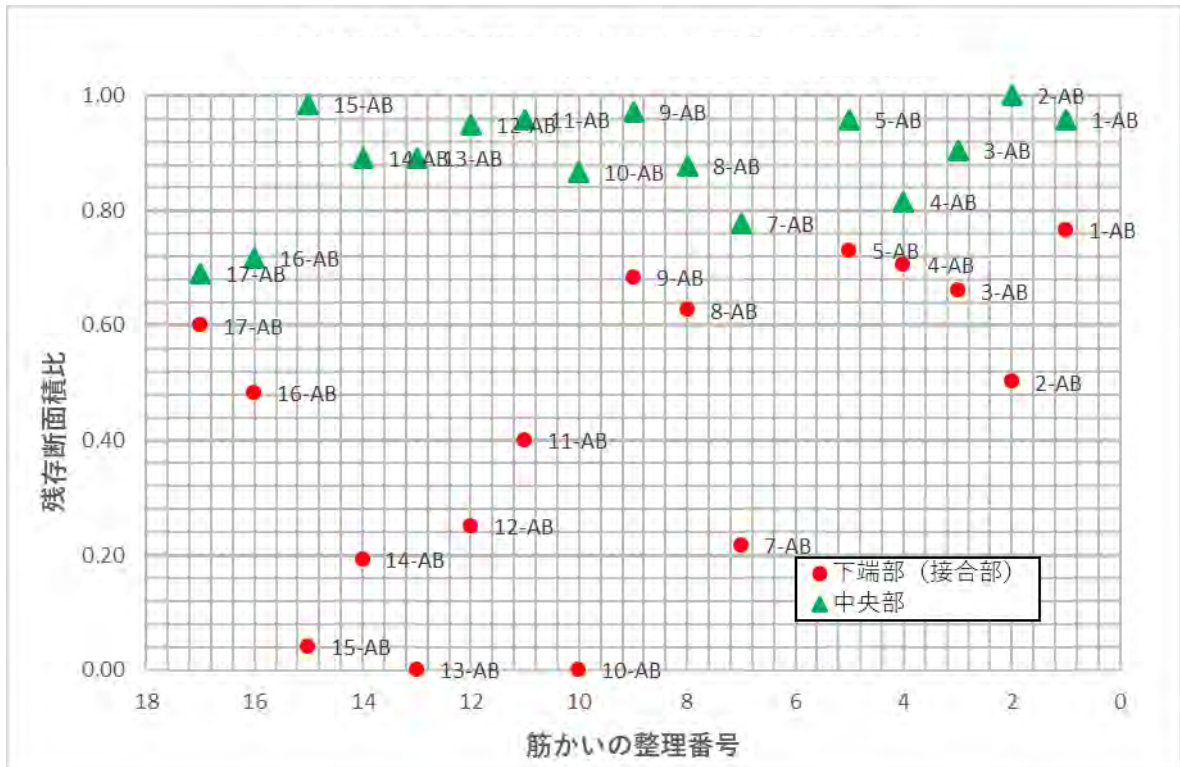
冷却塔の構造部材のうち、筋かいに使用されている木材の劣化調査を行った。外観観察の結果から、東側の筋かいの下端部のうち6箇所では損傷又は接合部から木材が抜け出した状態であった。柱接合部（柱継手）については、接合金物の固定ボルト付近から柱が割裂していることが確認された。また、劣化調査の結果から、これらの箇所の筋かい下端部で木材の腐朽が進み、木材の健全な部分が少なくなっていることを確認した。特に、東西方向の17構面（No.1～No.17）のうち、No.10、13及び15の筋かい下端部（接合部）において、木材の残存断面積がほとんどない状態であった（添付資料4 ⑤木材の腐朽の影響 図⑤-5 参照）。その他の箇所でも筋かい下端部に木材の腐朽を確認した。

図⑤-5 冷却塔残存断面積比

(3) 設備を長期間使用しないことにより、設備の置かれた環境に、材料の劣化を促進させるような変化が生じる場合には、メーカと情報共有して維持管理上のリスク評価を行った上で、評価結果に応じて点検項目及び頻度を追加・削除・変更する等の必要な措置を講ずる（原因(3)の対策）。

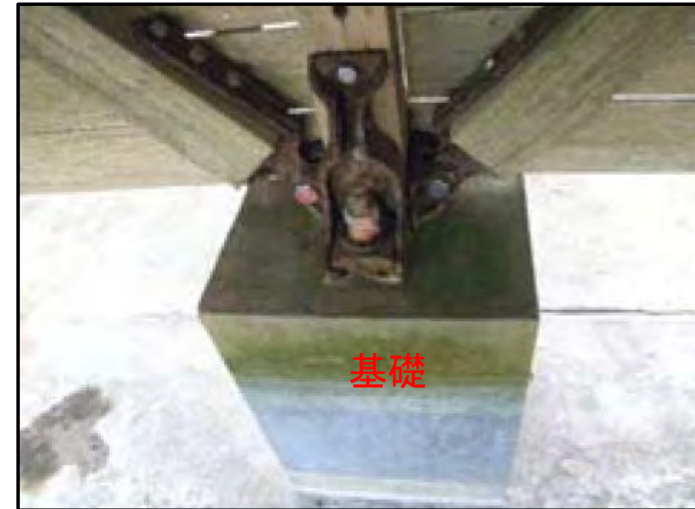
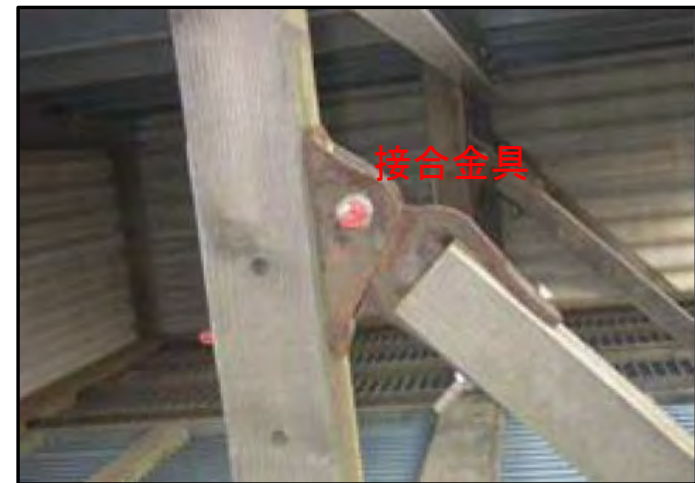
(3) 健全性調査(その2) -H23 年度実施-

- (1)基礎アンカーボルト、ナット、ワッシャの腐食有
- (2)接合金物ボルトの緩み有
- (3)木材の劣化有
- (4)基礎被覆モルタルのひび割れ、浮き、剥離有
- (5)床面(モルタル)ひび割れ、浮き有

⇒上記(1)～(5)については、平成24年9月に交換・補修。

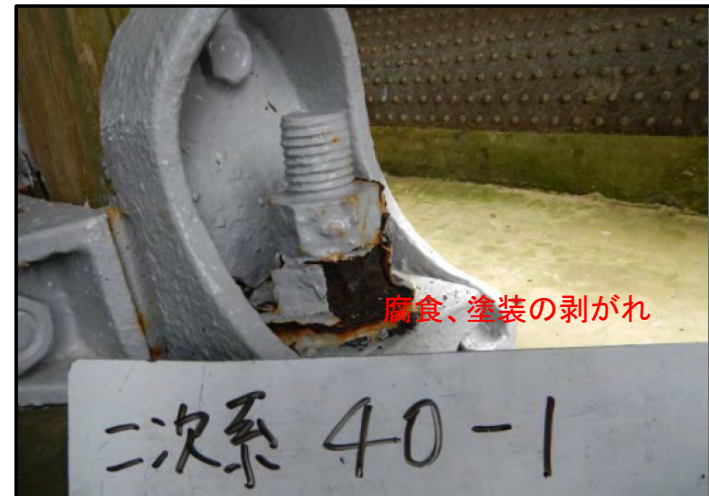
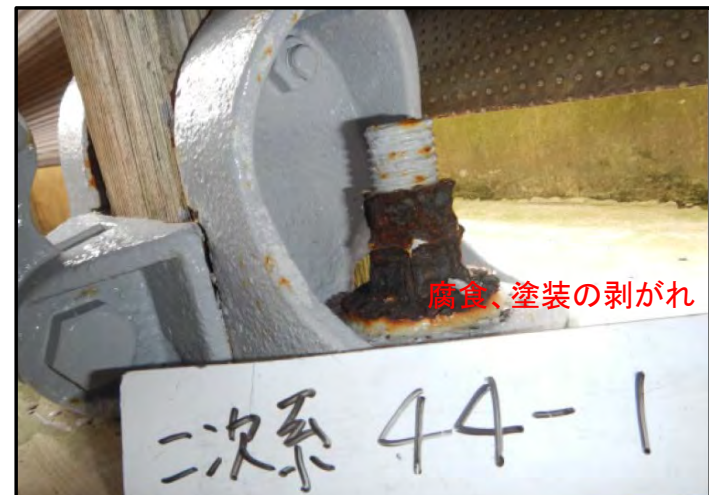
(6) 健全性調査(その3) -H27 年度実施-

- (1)基礎アンカーボルトの腐食
- (2)基礎アンカーボルトの緩み無

⇒上記(1)の腐食については、直ちに対応が必要な腐食でないと判断したため補修は行っていない。

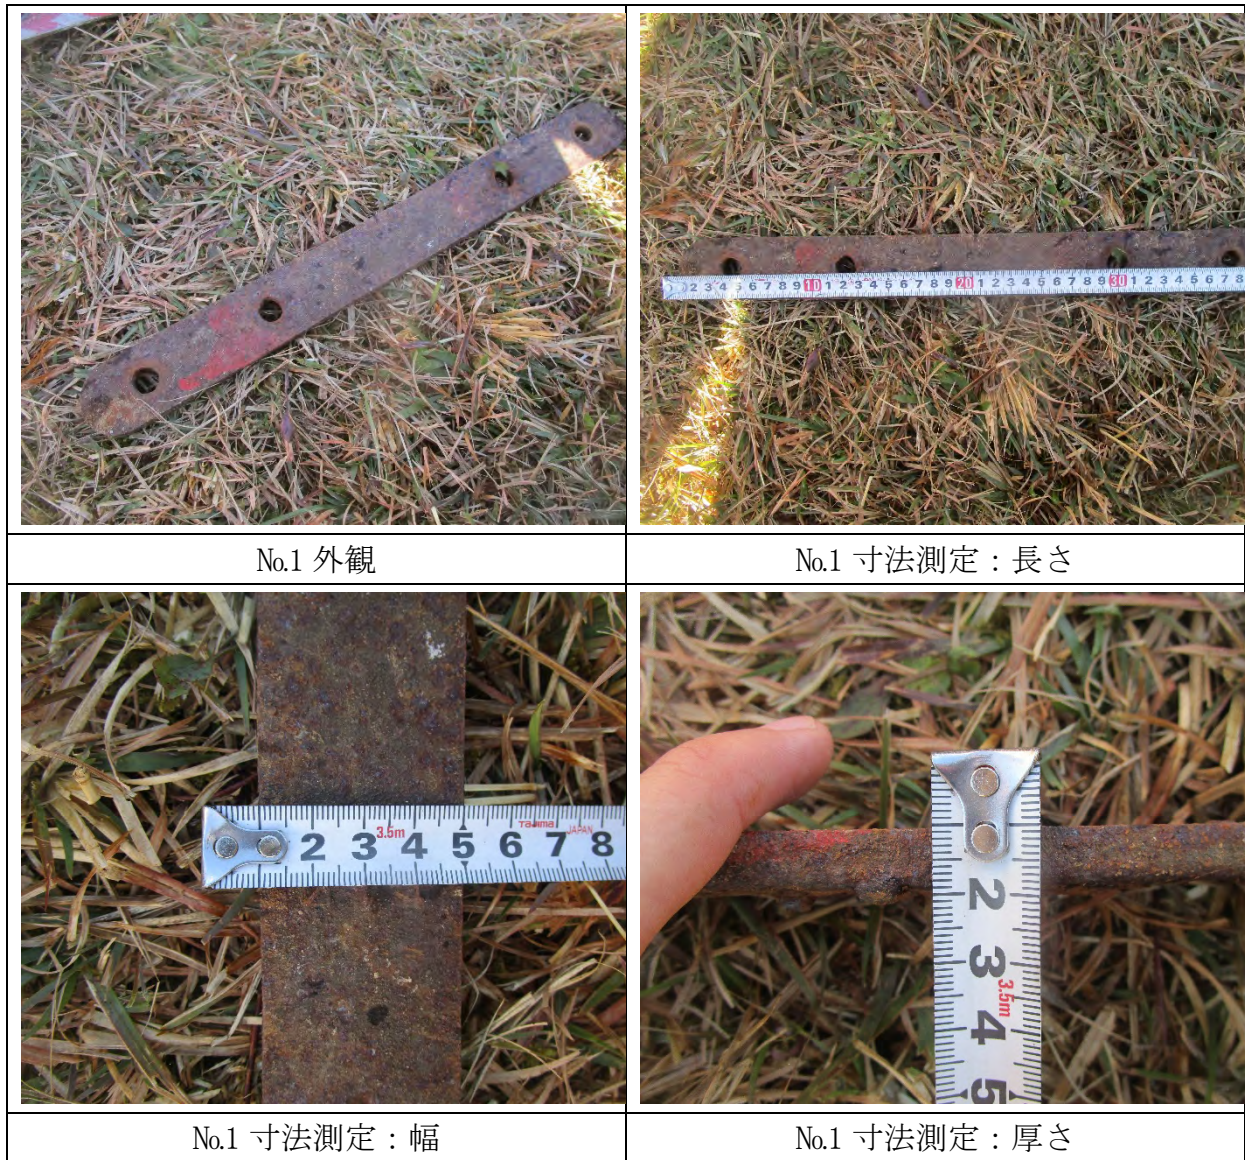
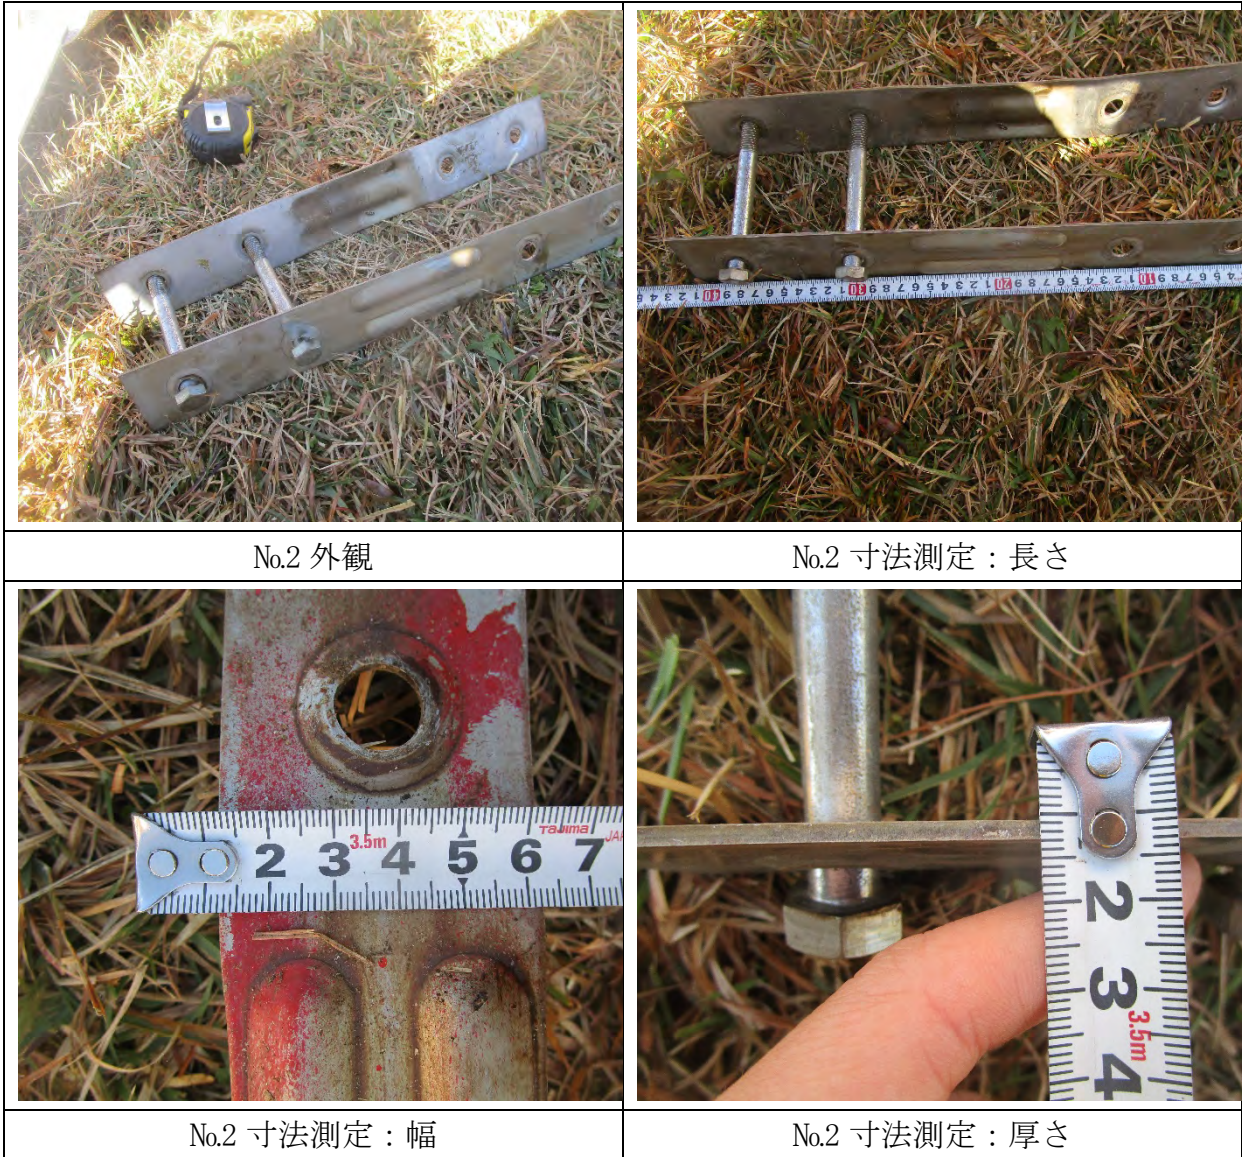
接合金物の調査の結果、接合金物の一部に曲がり、が観察されたものもあったが、冷却塔の主構造部材が木材であり、接合金物の強度が木材の強度よりも大きいことから、冷却塔の倒壊時に二次的に負荷された応力による曲がりと考えられ、金属の腐食、変形等による冷却塔の倒壊への影響はなかったと考えられる。特に、基礎材との接合金物に施されている塗装には大きな剥離もなかった。このことから、倒壊の影響により確認できない接合金物についても、木材の腐朽の影響が大きく、金属の腐食の程度は少ないと考えられる。

図⑨-1 接合金物の腐食及び変形等の状況 (No. 1)

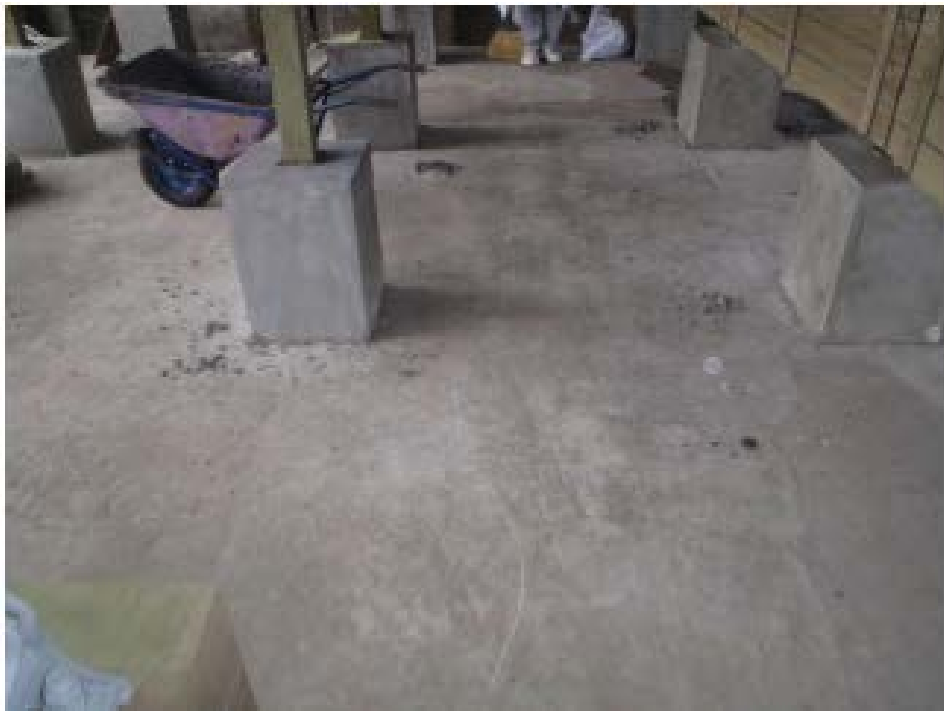
図①-3 基礎部ひび割れ補修前の写真

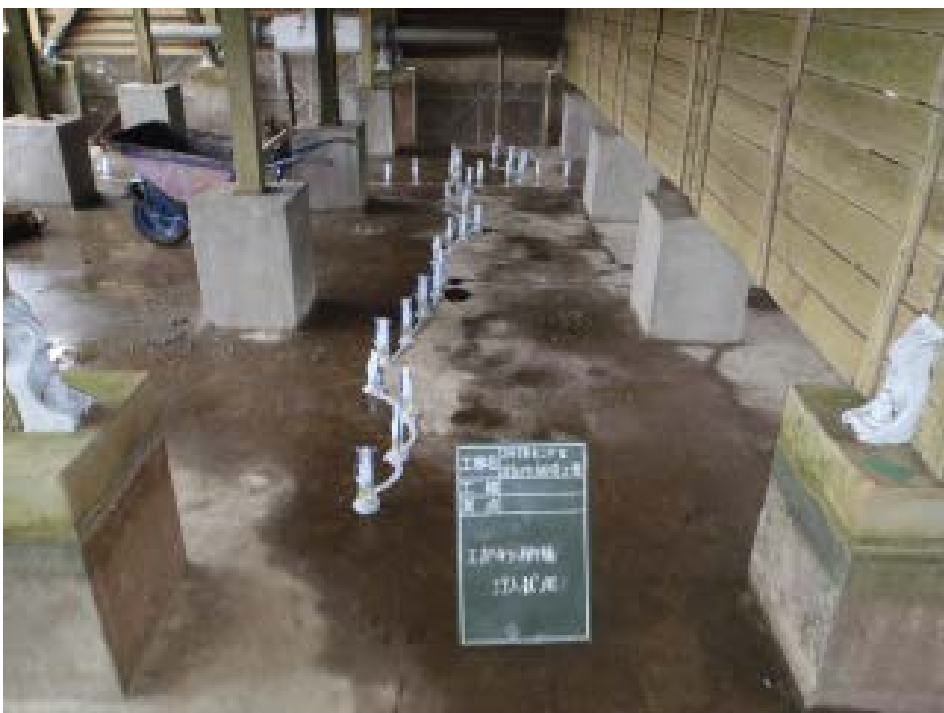
図①-4 低圧注入工法による補修時の写真

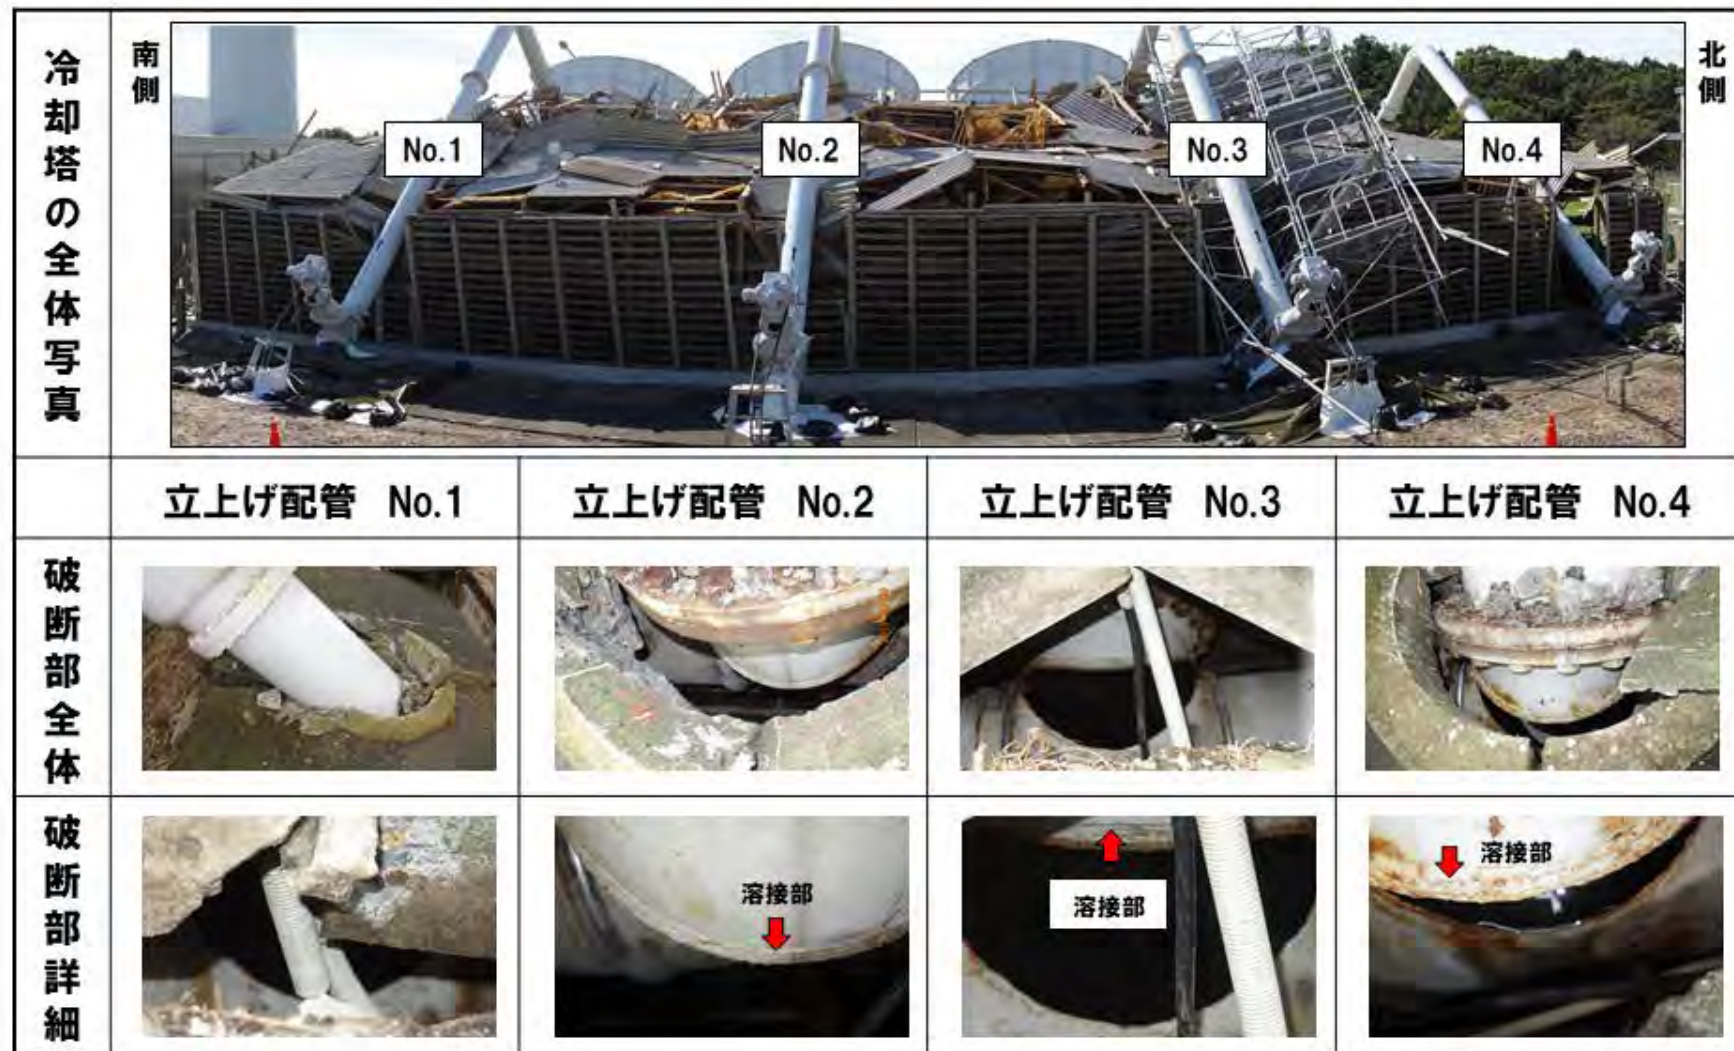
図⑰-1 二次冷却系配管(立上げ配管)破断部の写真(倒壊直後の写真)

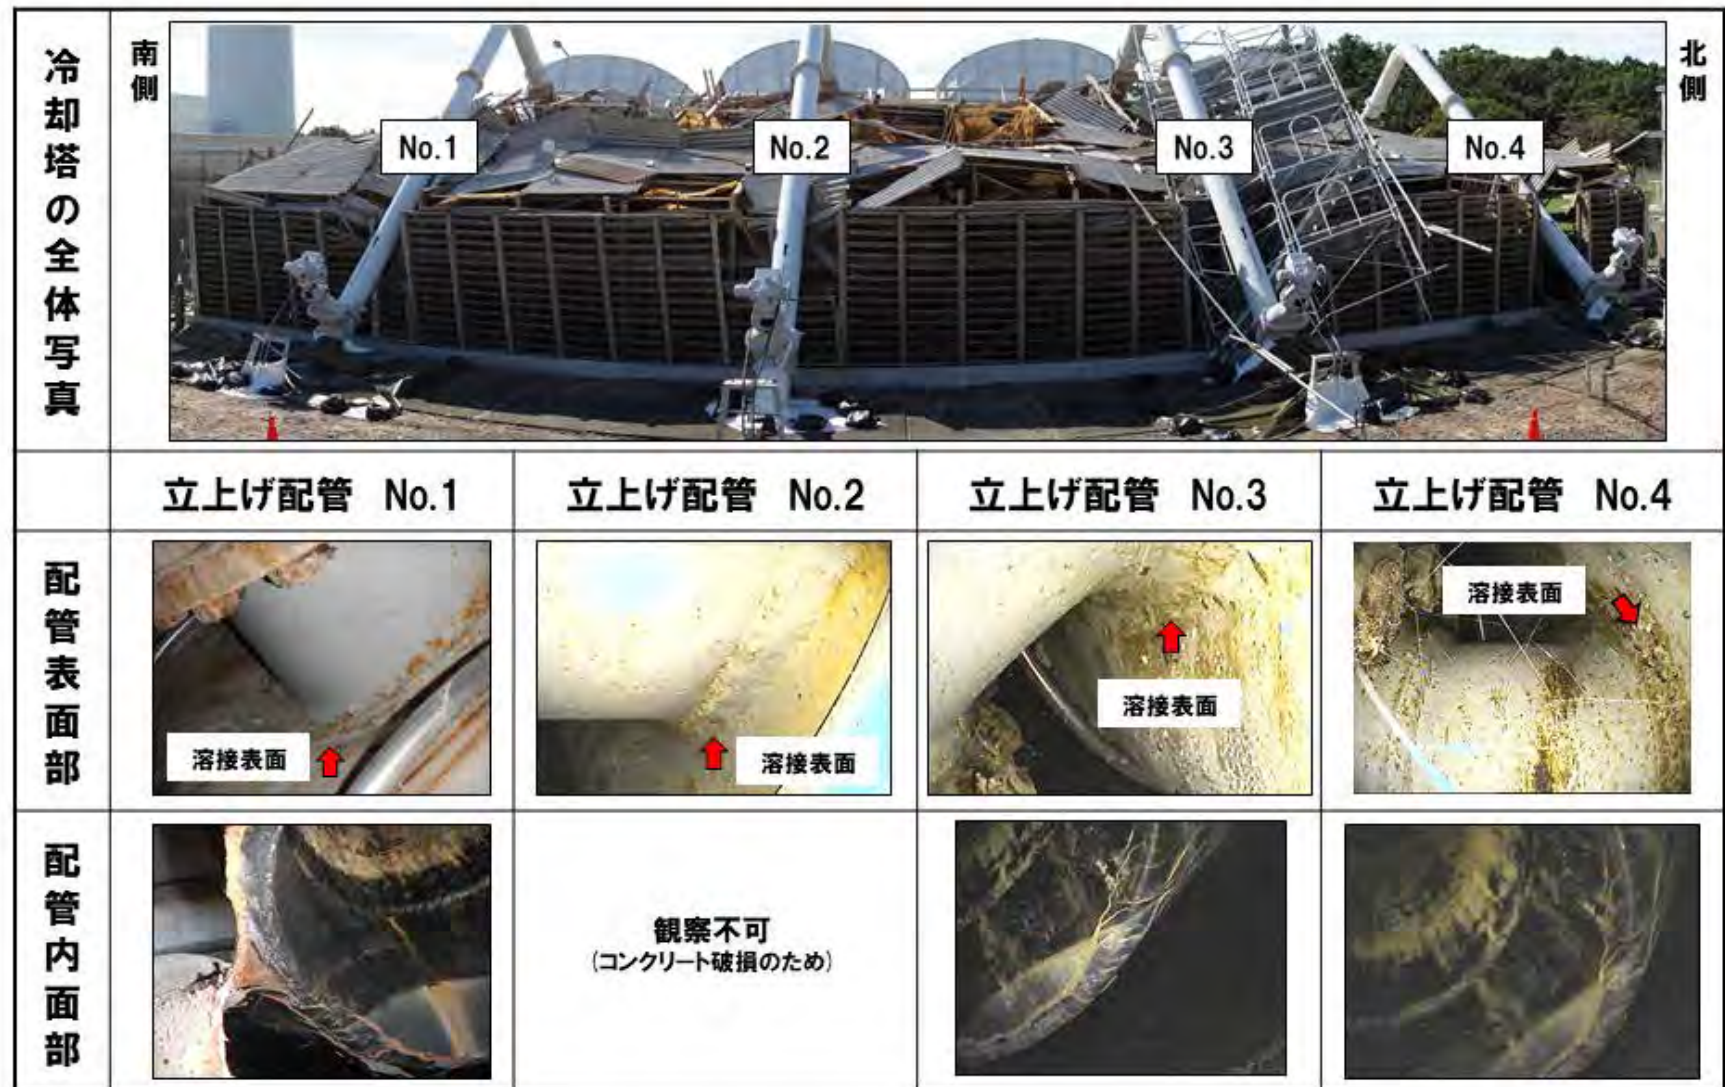
立上げ配管の破損部及び破損していない箇所の外観観察の結果から、立上げ配管溶接部は腐食はなかったと考えられることから、冷却塔の倒壊への影響はないと評価した。

図⑱-1 二次冷却系配管(立上げ配管)溶接部の外観写真

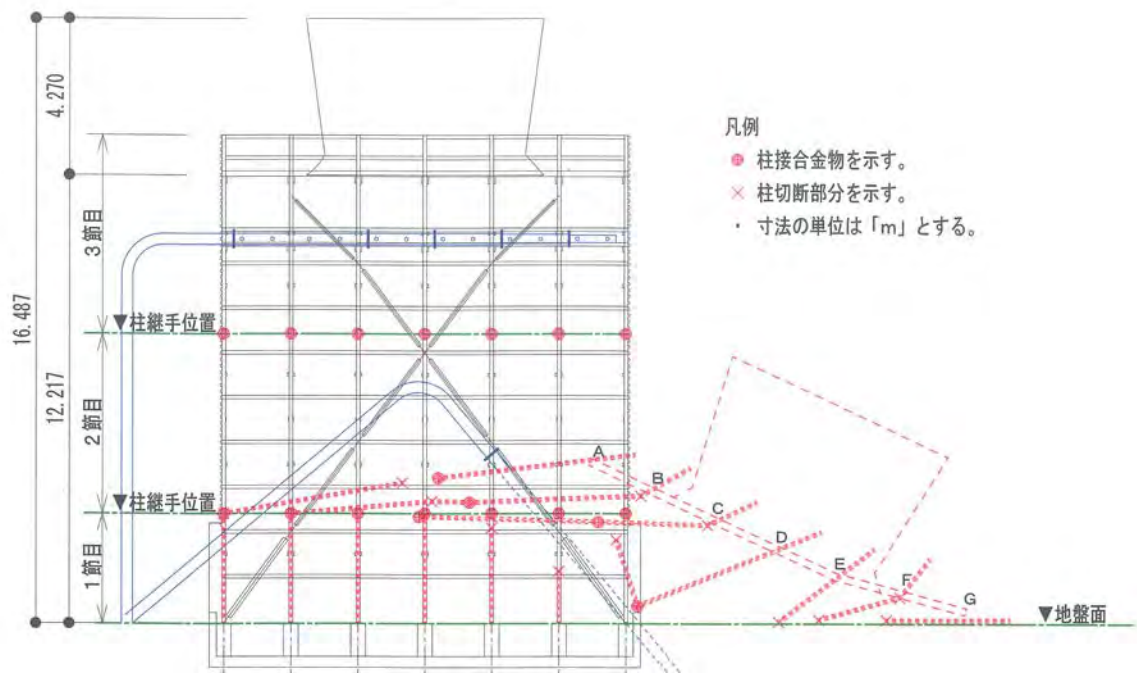
また、劣化の程度が大きい部材を有する一構面が風荷重を負担できなくなると、隣接する構面が風荷重を負担して部材の軸力増加と部材の破断が隣接する構面に連鎖的に進むことから、冷却塔全体が損傷し、倒壊に至ったと推定される。

図7 倒壊後の破損状態

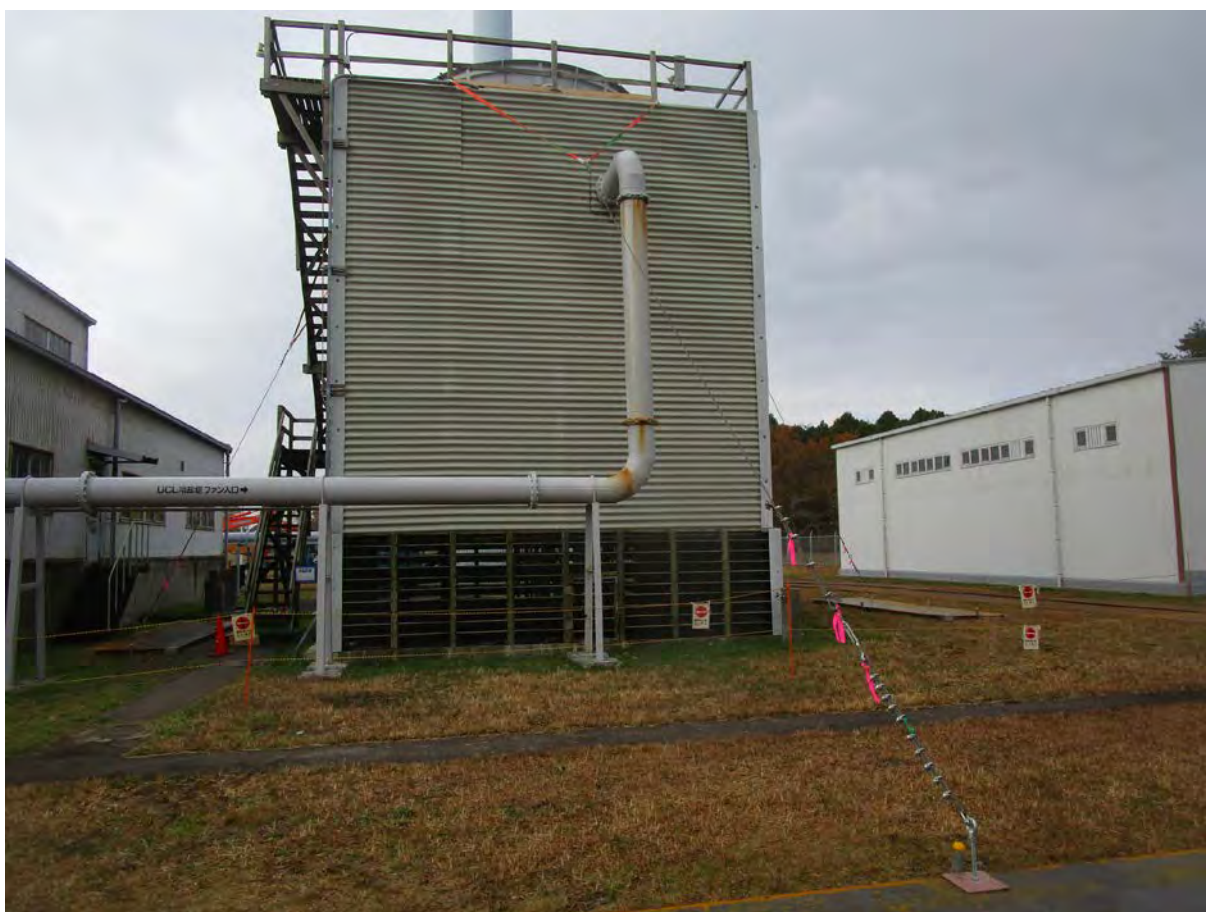
図7 UCL 系統冷却塔：ワイヤーロープによる固定（令和元年 11 月 25 日撮影）

UCL 系統冷却塔について、二次冷却系統冷却塔の原因分析に基づいて、健全性調査を開始した。本健全性調査に基づいて、点検の見直しを行うとともに、補修、交換、補強等を行い、当面の間、設備を維持管理する。なお、これらの対応が完了するまでの間、台風等の強風の対策として行っている 4 方向からのワイヤーロープによる固定は継続し、倒壊した場合の周辺への影響を軽減する(図 7 参照)。
