高浜発電所4号機 蒸気発生器伝熱管の損傷について

発電用原子炉施設故障等報告書

件名	高浜発電所4号機 蒸気発生器伝熱管の損傷について										
事象発生の日時	2019年10月17日 10時50分 (技術基準に適合していないと判断した日時)										
事象発生の場所	高浜発電所4号機 原子炉格納容器内										
事象発生の発電用原子炉施設名	原子炉冷却系統施設 一次冷却材の循環設備 蒸気発生器 (A、BおよびC)										
事象の状況	<p>1. 事象発生の状況</p> <p>高浜発電所4号機 (加圧水型軽水炉、定格電気出力87万kW、定格熱出力266万kW) は、2019年9月18日より第22回定期検査中であり、3台ある蒸気発生器 (以下「SG」という。) の伝熱管^{*1}全数について、健全性を確認するため渦流探傷試験^{*2} (以下「ECT」という。) を実施した。</p> <p>その結果、A-SGの伝熱管1本、B-SGの伝熱管1本およびC-SGの伝熱管3本について、管支持板^{*3}部付近に、外面からの減肉とみられる有意な信号指示^{*4}が認められたことから、実用発電用原子炉及びその附属施設の技術基準に関する規則第18条並びに第56条に適合しておらず、実用発電用原子炉の設置、運転等に関する規則第134条に該当することを、2019年10月17日10時50分に判断した。</p> <p>^{*1} SGの中で1次冷却材 (1次側) と給水 (2次側) の熱交換を行う逆U字形の管群。1次冷却材は入口管板部 (高温側) から入り、給水と熱交換後に出口管板部 (低温側) へ流れる。</p> <p>^{*2} 高周波電流を流したコイルを伝熱管に挿入することで伝熱管に渦電流を発生させ、伝熱管の欠陥により生じる渦電流の変化を電気信号として取り出すことで欠陥を検出する試験 (ECT; Eddy Current Test)。全周に対して渦電流の発生と検出を別々のコイルを用いた24組のコイルで伝熱管の欠陥による渦電流の変化を信号として検出する。</p> <p>^{*3} 伝熱管を支持する部品。</p> <p>^{*4} ノイズレベル (雑音信号レベル) を超える信号であって、SG管支持板等の外部構造物あるいは伝熱管の形状等に起因する信号 (疑似信号) ではない信号指示。</p> <p>2. ECT結果</p> <p>(1) 検査期間 2019年10月 2日～2019年10月17日 (定期事業者検査終了日) 探傷検査・データ整理期間 2019年10月 2日～2019年10月14日 解析・評価検査期間 2019年10月15日～2019年10月17日</p> <p>(2) 検査範囲 SGの施栓^{*5}済みの伝熱管を除く、全数の伝

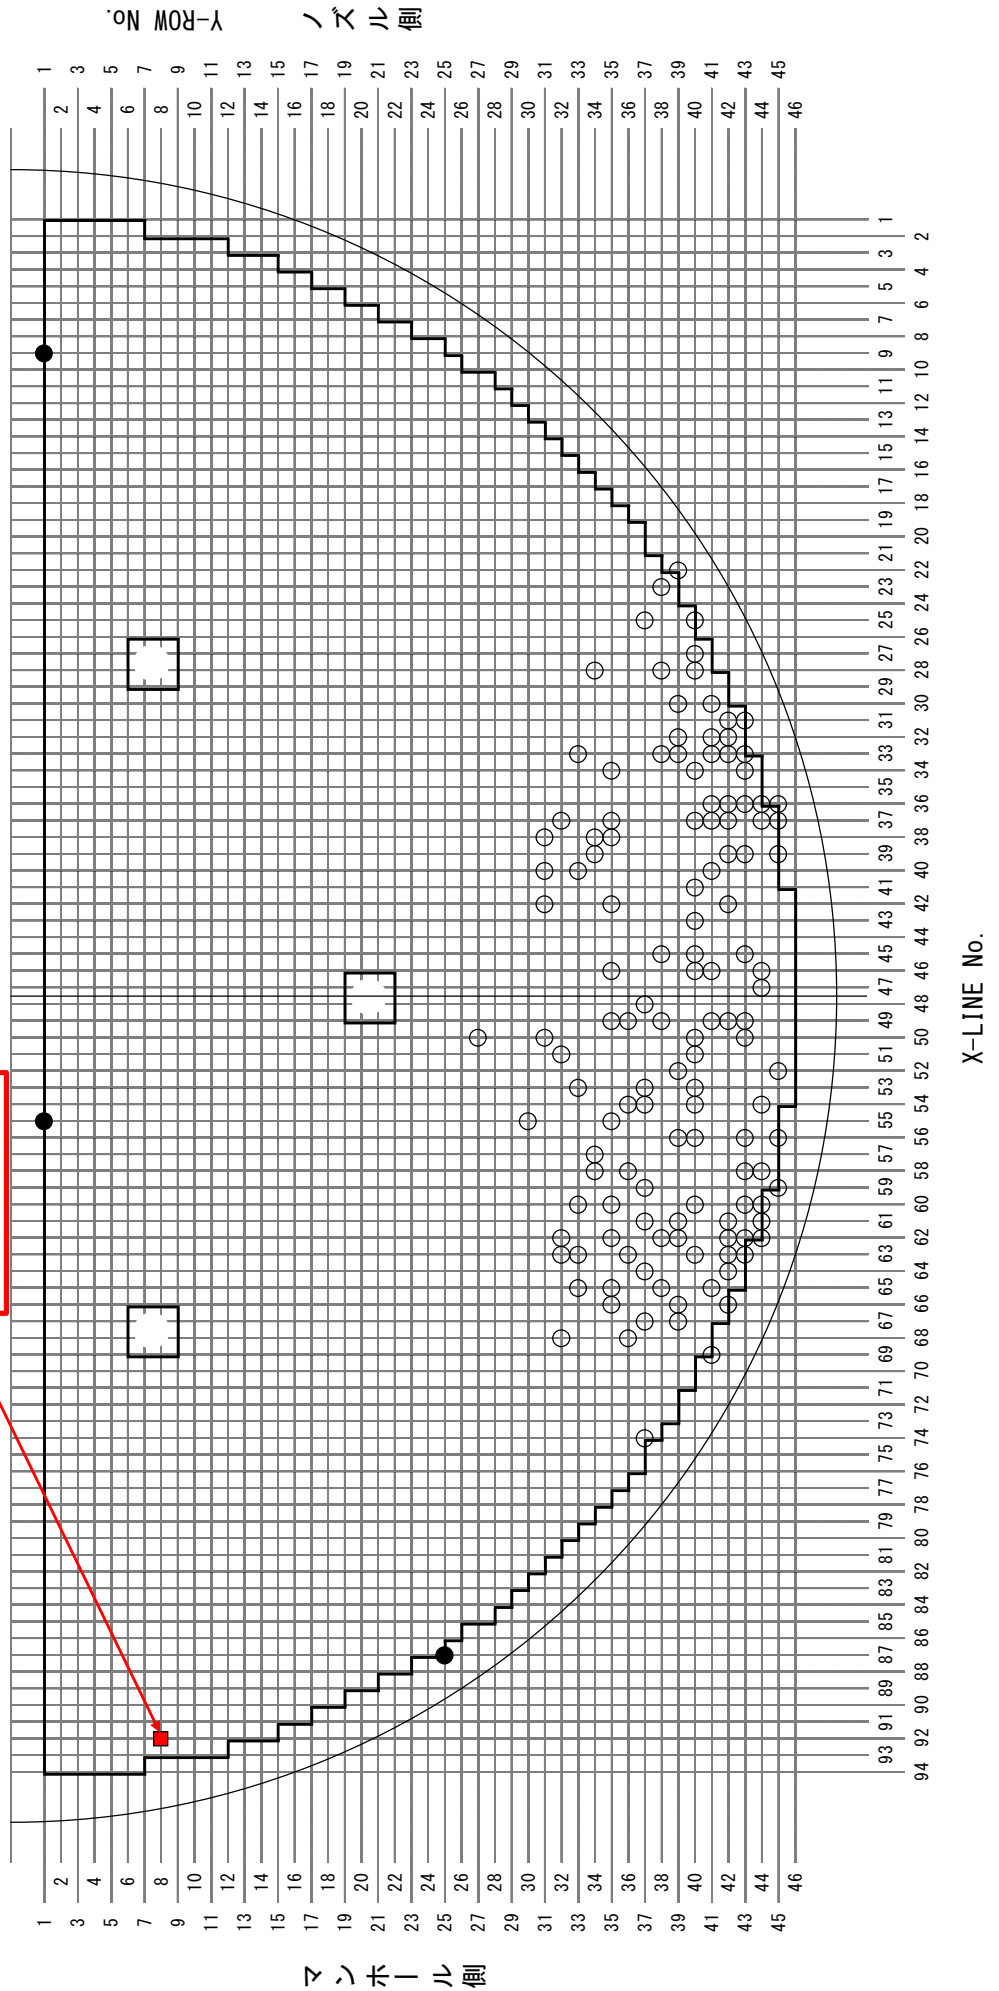
高浜4号機 SG伝熱管ECT信号指示位置図
C-SG (低温側)

- : 既施栓管 (拡管部応力腐食割れ以外) (110本)
- : 既施栓管 (拡管部応力腐食割れ) (13本)
- : 今回減肉指示が認められた位置 (3本)

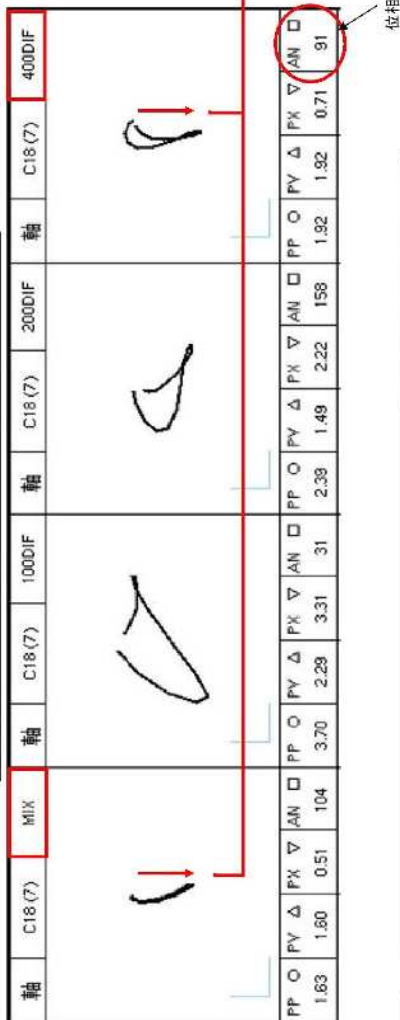
当該管リサージュ表示 (A-SG X85-Y2)

(1)内面軸方向信号の特徴との比較
 インテリジェント ECT の信号の特徴と今回の当該信号を比較したところ、今回の当該信号は、400kHz およびMIXの位相角でY-方向の外周周方向きずの特徴を示している。そのため、伝熱管内面(1次側)からの損傷ではないと考えられる。

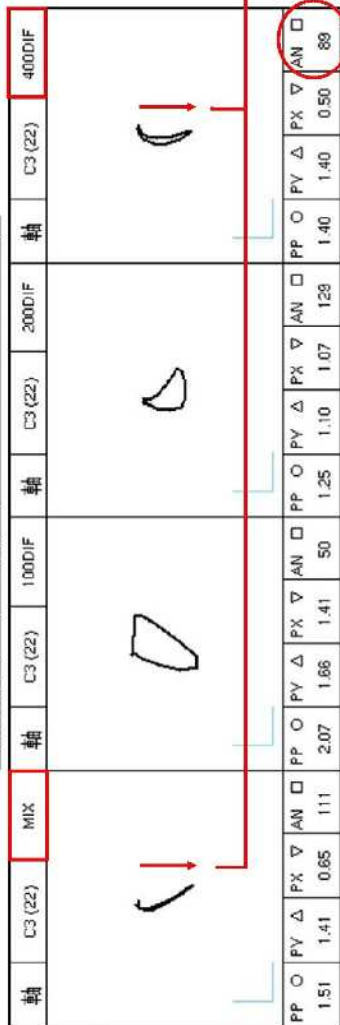
当該管リサージュ表示 (C-SG X52-Y9)

(1)内面軸方向信号の特徴との比較
 インテリジェントECTの信号の特徴と今回の当該信号を比較したところ、今回の当該信号は400kHzとおよびMIXの位相角でY-方向の外周周方向きずの特徴を示している。そのため、伝熱管内面(1次側)からの損傷ではないと考えられる。

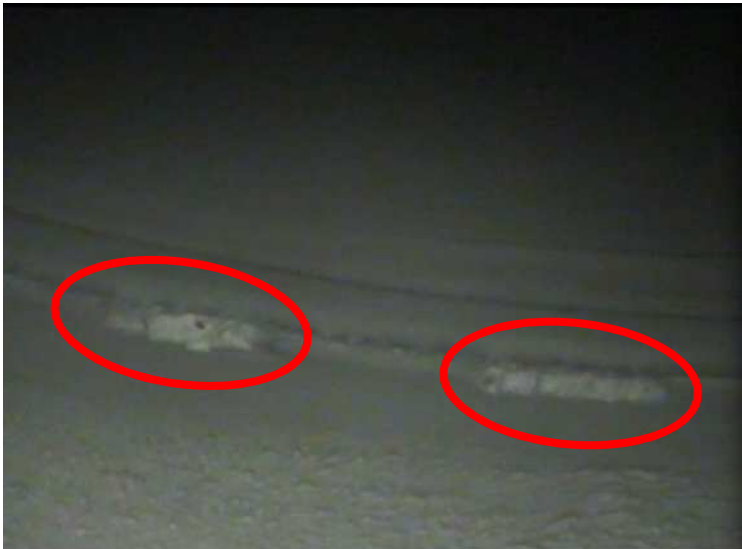
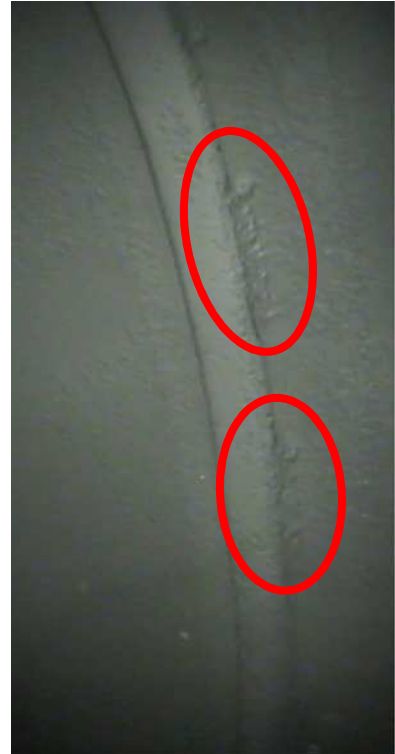
点検結果（上流側の結果）

したがって、給水内管裏当金の溶接部について、給水内管の中で流速が高い給水内管 T 継手近傍の裏当金を目視確認した結果、裏当金本体および裏当金を仮止めするための隅肉溶接に損傷は発見されず、これらが脱落して接触物となった可能性はないことが確認できた。

目視点検の結果、給水内管内部全周にわたり裏当金が脱落せずに設置されている様子が確認できた。また、隅肉溶接も剥離等がない様子が確認できた。（代表：B－S G）

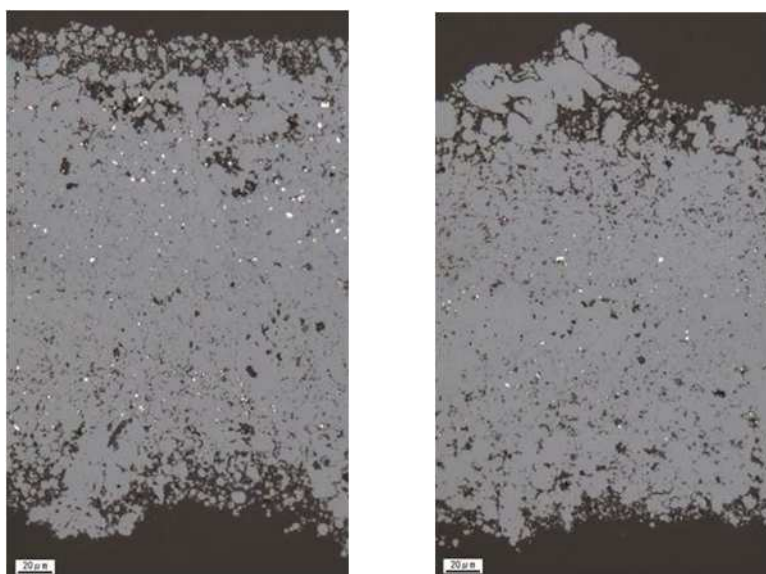
図１ 高浜４号機C-SGから採取した伝熱管外表面スラッジの断面観察例

伝熱管表面のスケールはマグネタイト粒子の付着がベースとなって形成されるため、スケール内には必ず空隙が生じる（図１参照）。そのため、スケールが伝熱管から剥離して生じたスラッジ自体は脆いものであり、伝熱管との相互作用を考えた際にも、スラッジ内の構造上脆弱な箇所を起点として破壊が進展し、伝熱管に有意な損傷を与える可能性は低い。

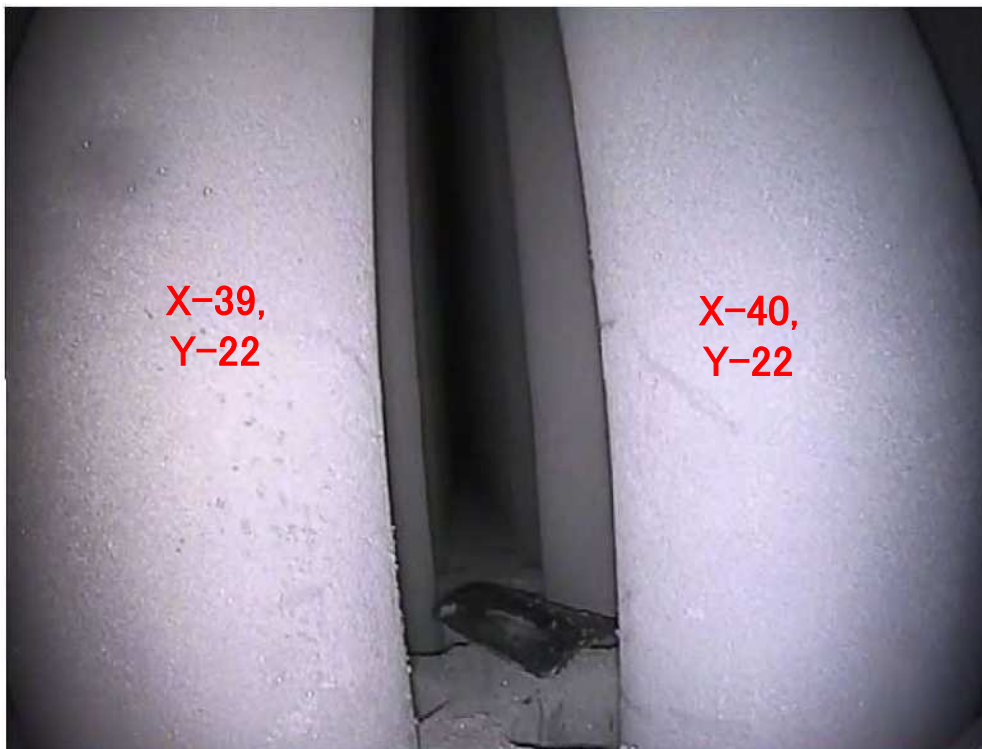
A-S G 第一管支持板上写真

SG器内の管板、流量分配板、第一および第二管支持板の上面の全ての範囲並びに第二および第三管支持板の下面の減肉指示が確認された伝熱管周辺部の点検を実施した。その結果、伝熱管から剥離したスケール（以下、スラッジという。）がSG器内の各所に確認されたほか、A-SGの第一管支持板上（X39-40, Y22-23）に、重さ約1g、長さ約20mm×幅約10mm×厚さ約0.6mmの金属片が確認された。

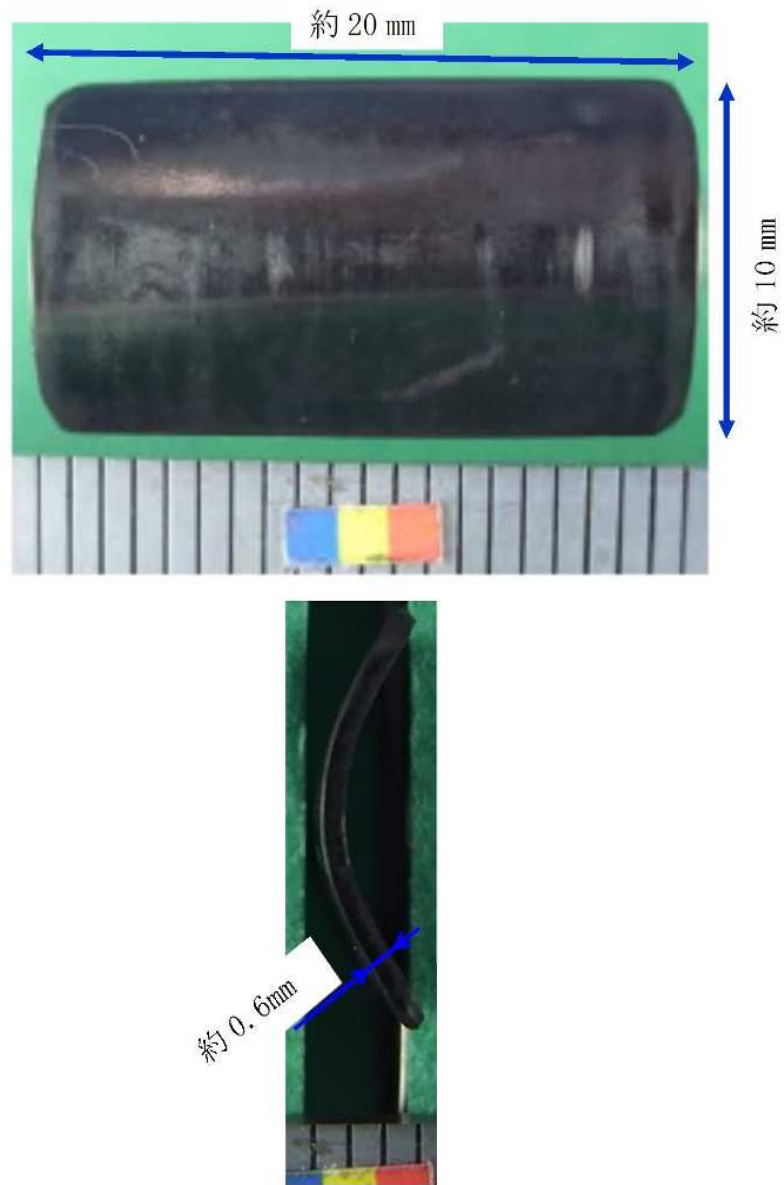
金属片のサイズ

重さ約 1 g、長さ約 20 mm×幅約 10 mm×板厚約 0.6 mm

- ・金属片の左右の側面には、延性破面による金属光沢(摩耗痕ではない)を確認。角部に潰されたような痕跡があり。
- ・金属片の側面及び四つ角部には、伝熱管との接触と判断できる有意な痕は確認されず

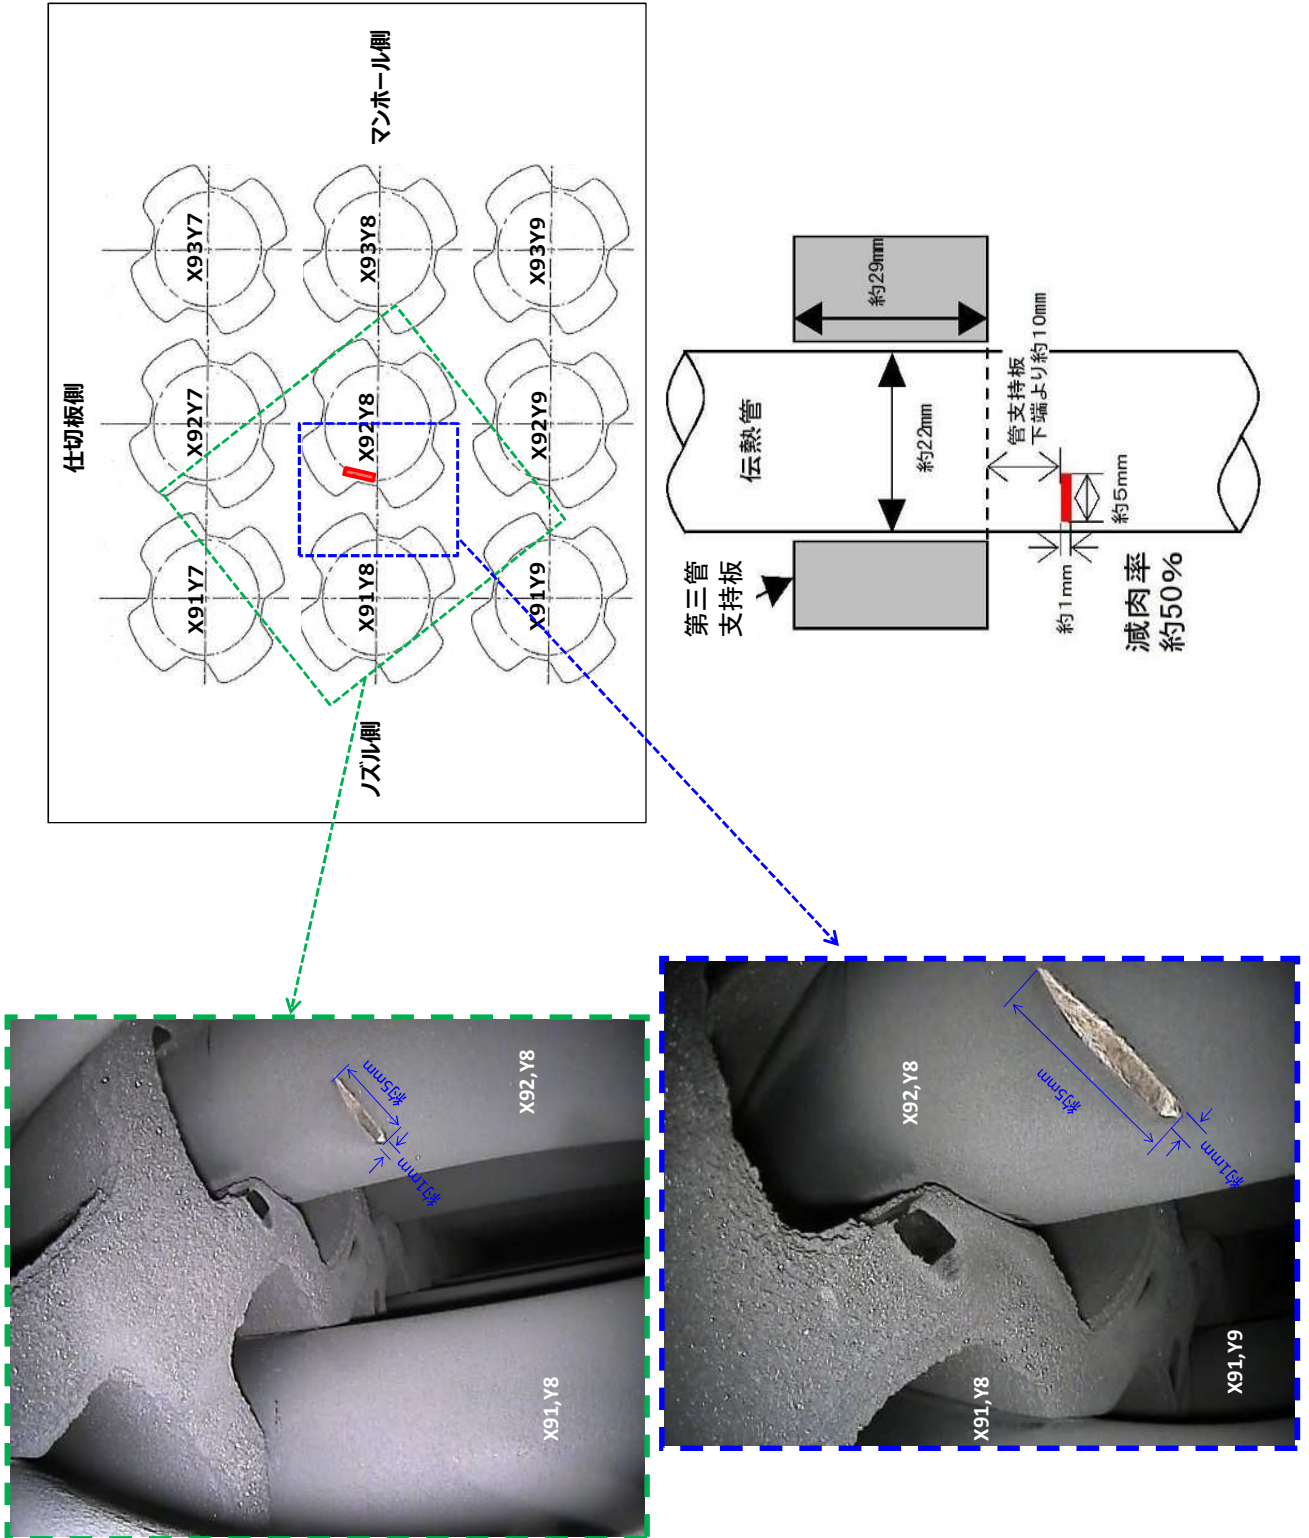
B-S-G 伝熱管 2次側表面写真

第三管支持板：長さ約5.0mm、幅約1.0mm (X92, Y8)

対象：第三管支持板下面 伝熱管 X92, Y8 @Cold

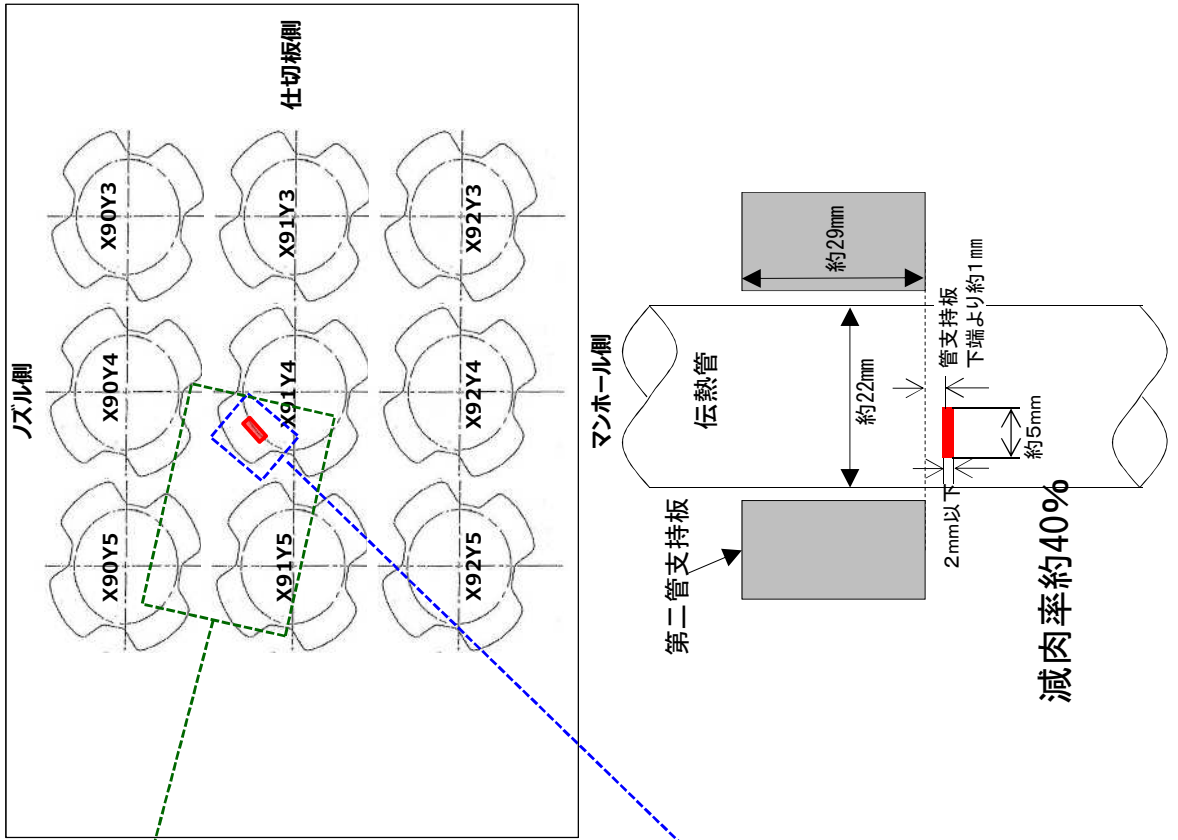
C-S G 伝熱管 2次側表面写真

第二管支持板：長さ約5.0mm、幅2.0mm以下 (X91, Y4)

対象：第二管支持板下面 伝熱管 X91, Y4 @Cold

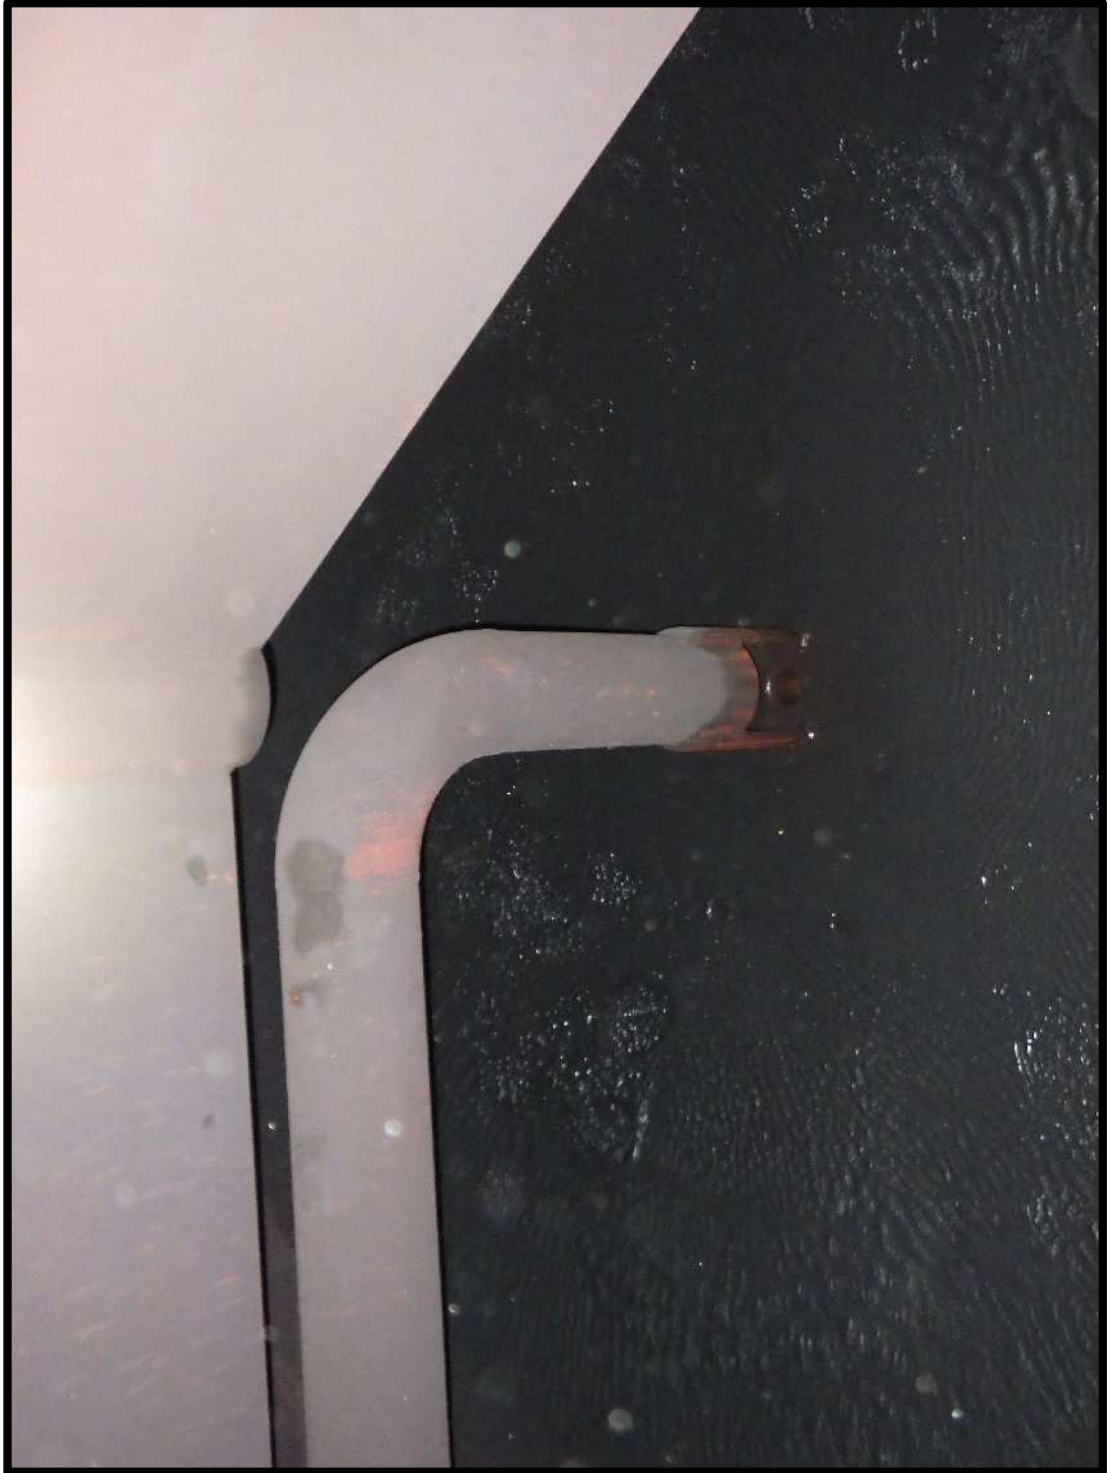
SGブローダーダウン系統点検結果（１／４）

①SGブローダーダウンタンク（異物なし）

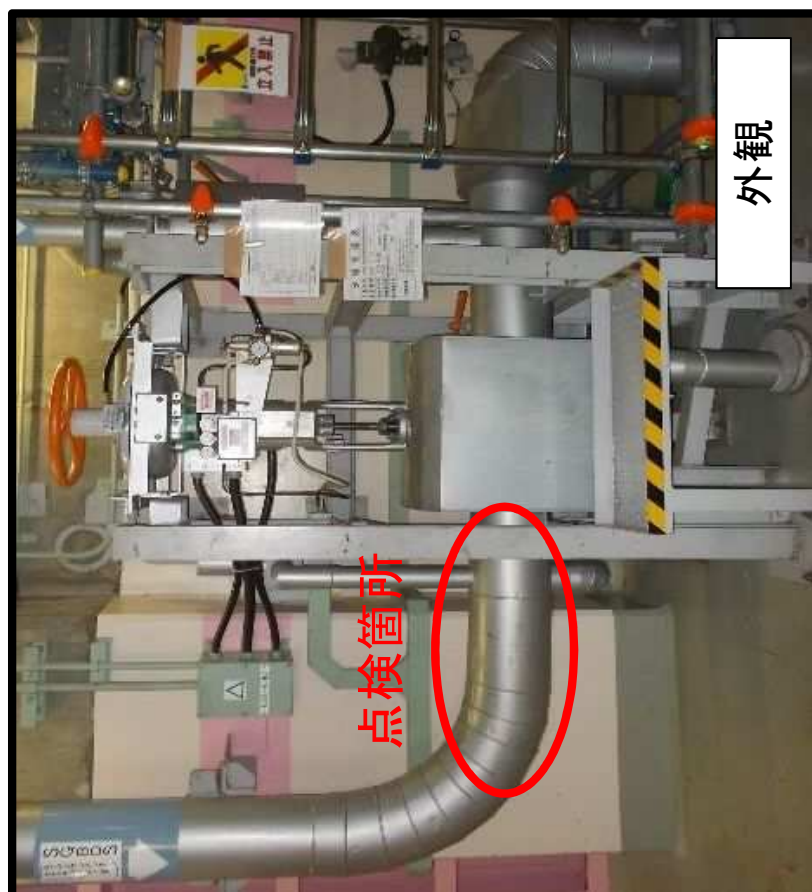
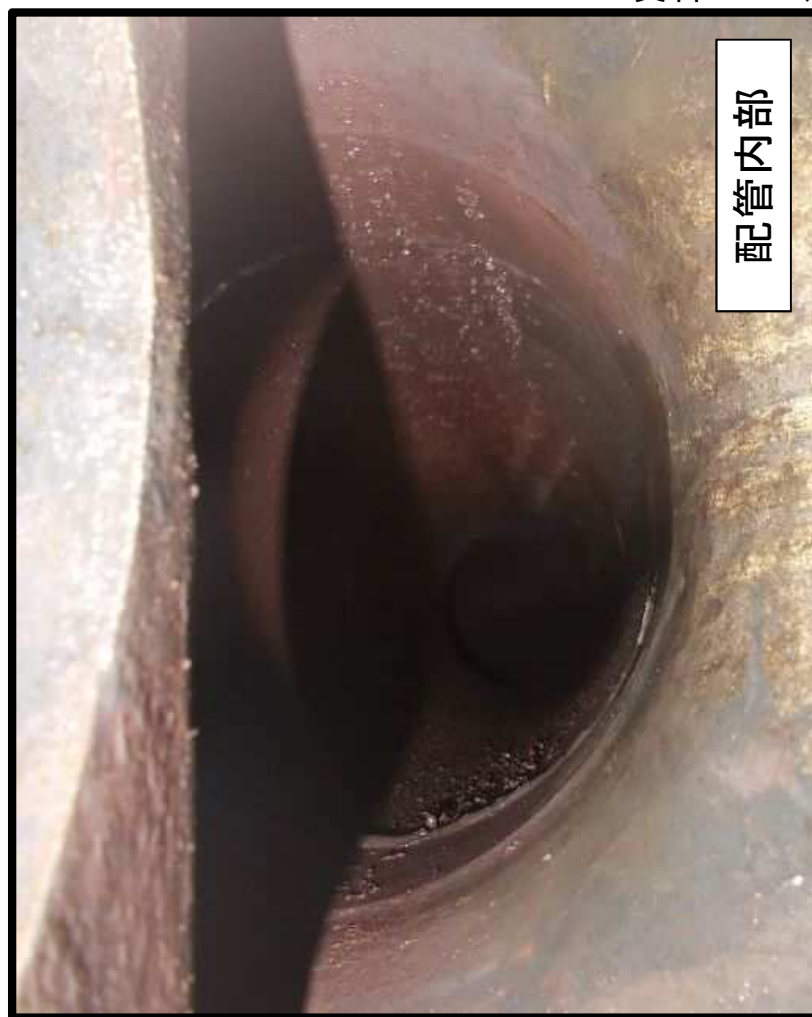
SGブローダーダウンシステム点検結果（３／４）

③SGブローダーダウンタンク水位制御弁 １次側配管内部（異物なし）

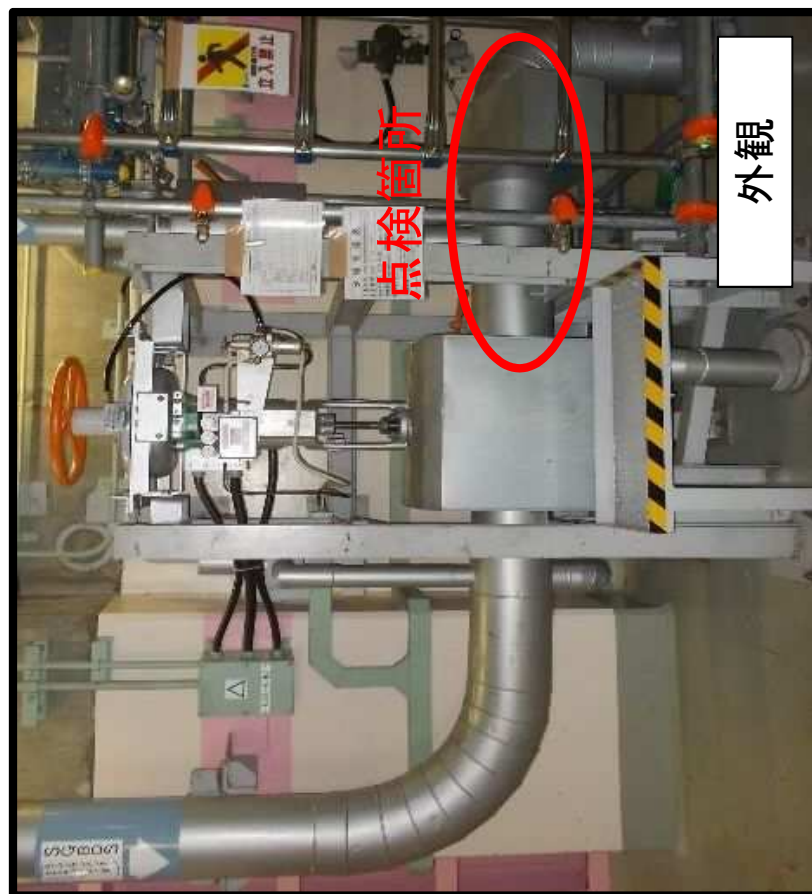
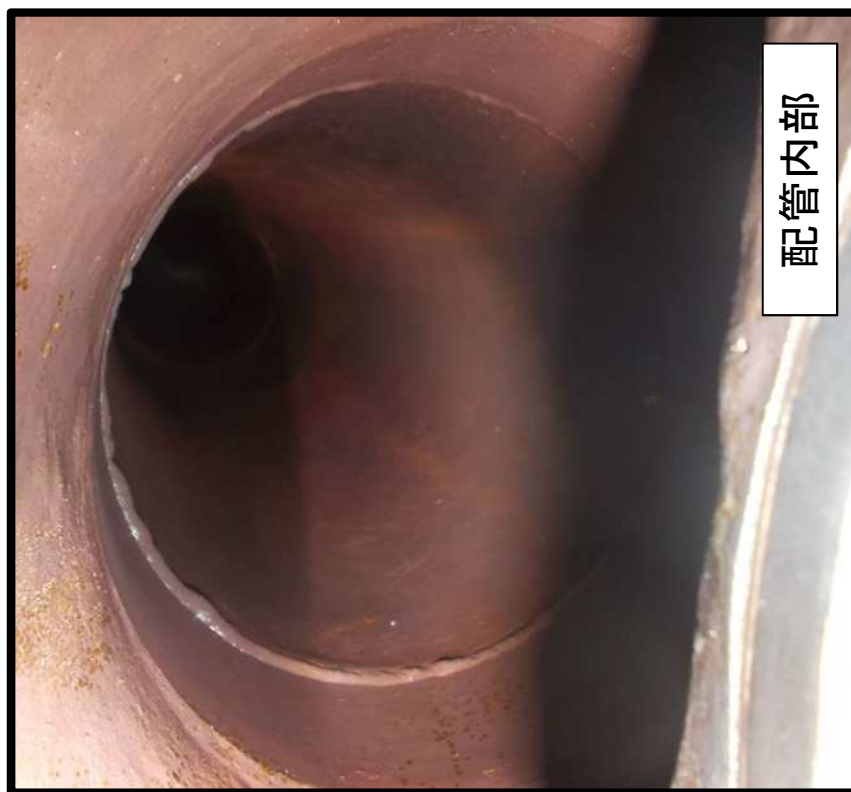
SGブローダウンシステム点検結果（４／４）

④SGブローダウンタンク水位制御弁 ２次側配管内部（異物なし）

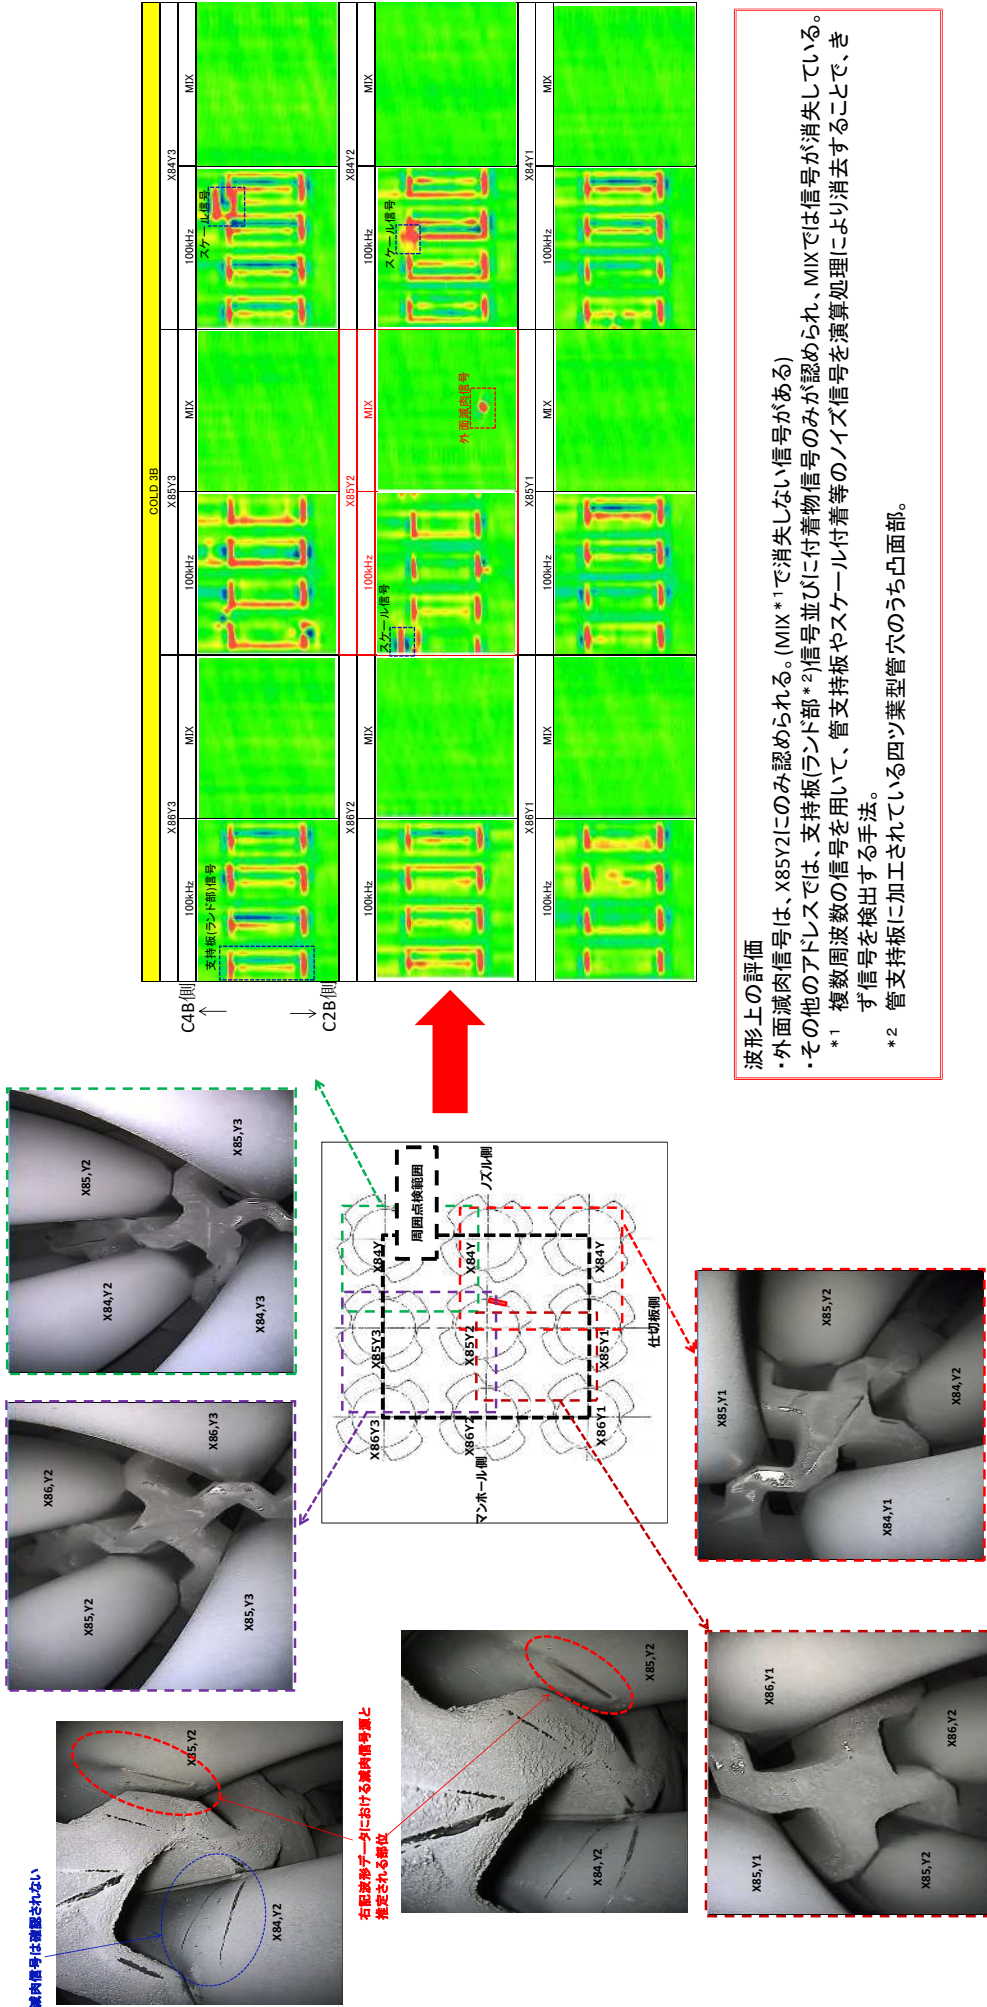
隣接伝熱管の健全性 (A-SG Cold Side) 側第三管支持板下面 伝熱管 X85, Y2

- 外面減肉信号は、X85Y2にのみ認められる。(MIX *1 で消失しない信号がある)
- その他のアドレスでは、支持板(ランド部 *2)信号並びに付着物信号のみが認められ、MIXでは信号が消失している。
- *1 複数周波数の信号を用いて、管支持板やスケール付着等のノイズ信号を演算処理により除去すること、きず信号を検出する手法。
- *2 管支持板に加工されている四ツ葉型管穴のうち凸面部。

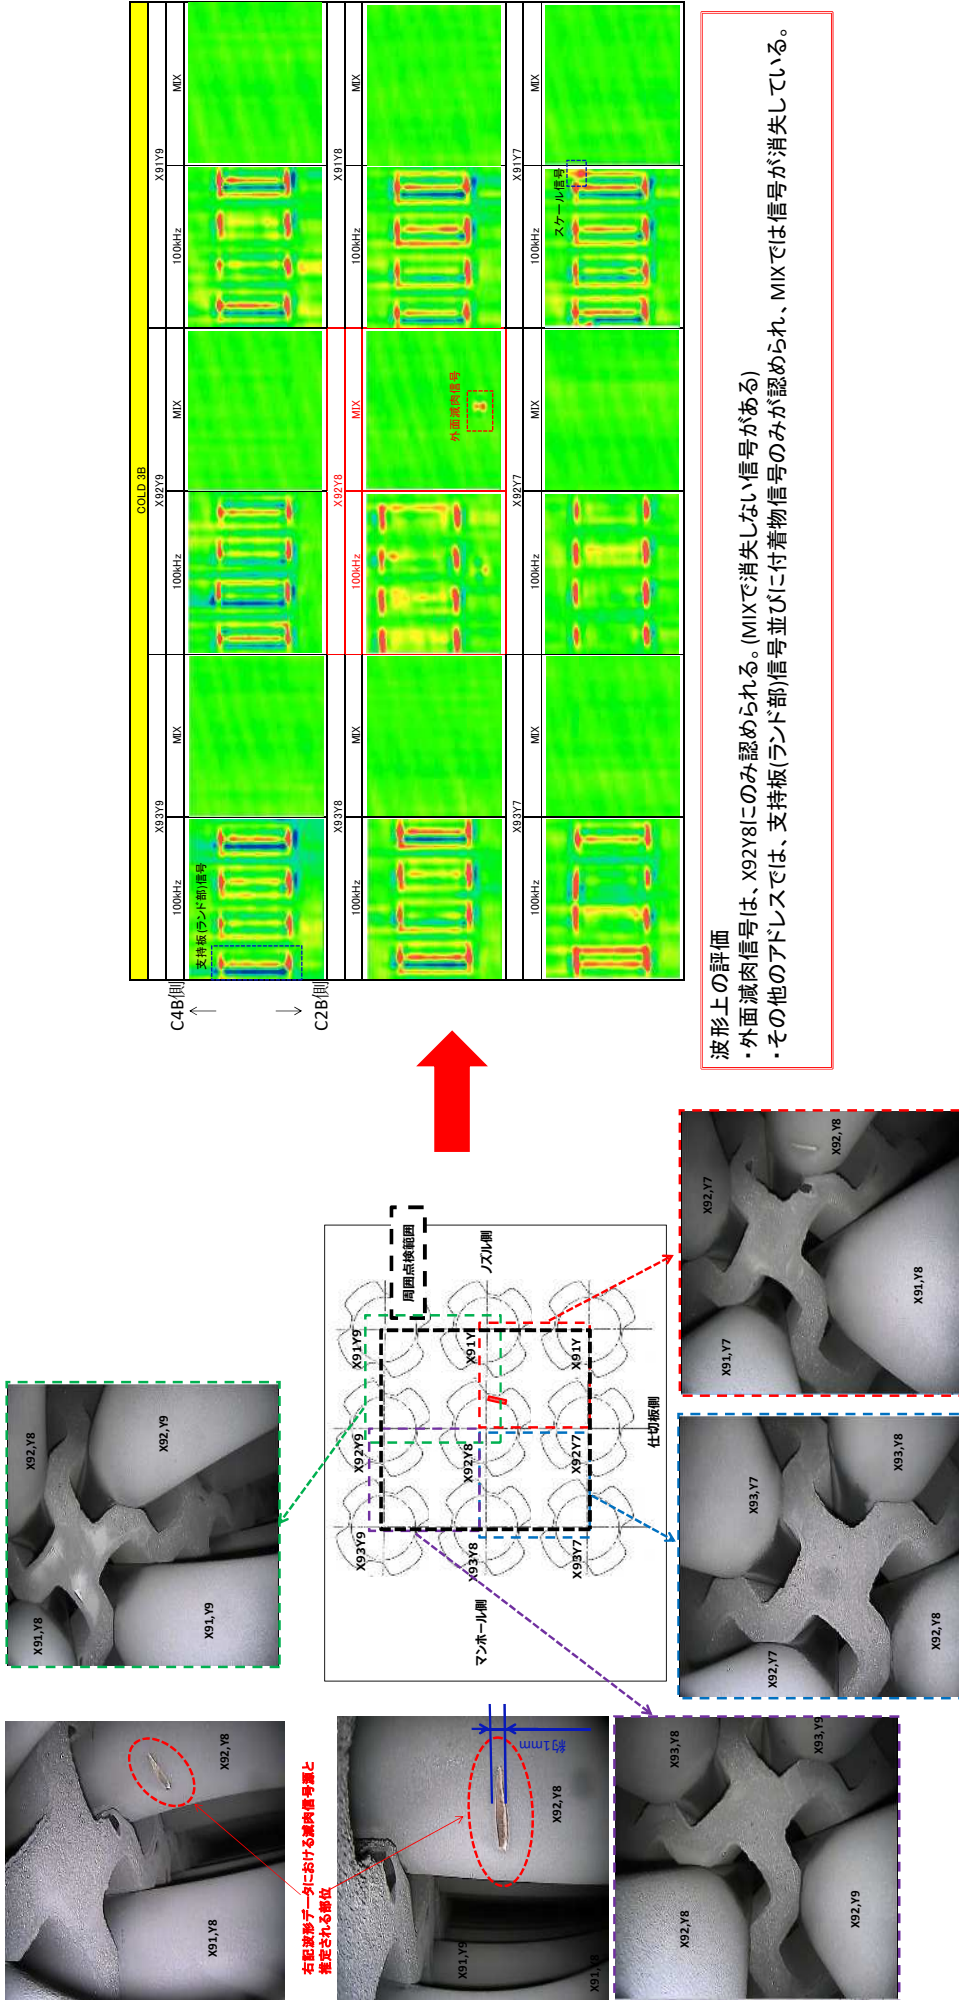
隣接伝熱管の健全性 (B-SG Cold側第三管支持板下面 伝熱管 X92, Y8)

波形上の評価
 ・外面減肉信号は、X92Y8にのみ認められる。(MIXで消失しない信号がある)
 ・その他のアドレスでは、支持板(ランド部)信号並びに付着物信号のみが認められ、MIXでは信号が消失している。
