福島第一原子力発電所1／2号機排気筒ドレンサンプルピット水位低下事象に
関する発電用原子炉施設故障等報告書の提出について

発電用原子炉施設故障等報告書

福島第一原子力発電所
1 / 2号機排気筒ドレンサンプルピット
水位低下事象について

1. 件名
福島第一原子力発電所
1/2号機排気筒ドレンサンプピット水位低下事象について

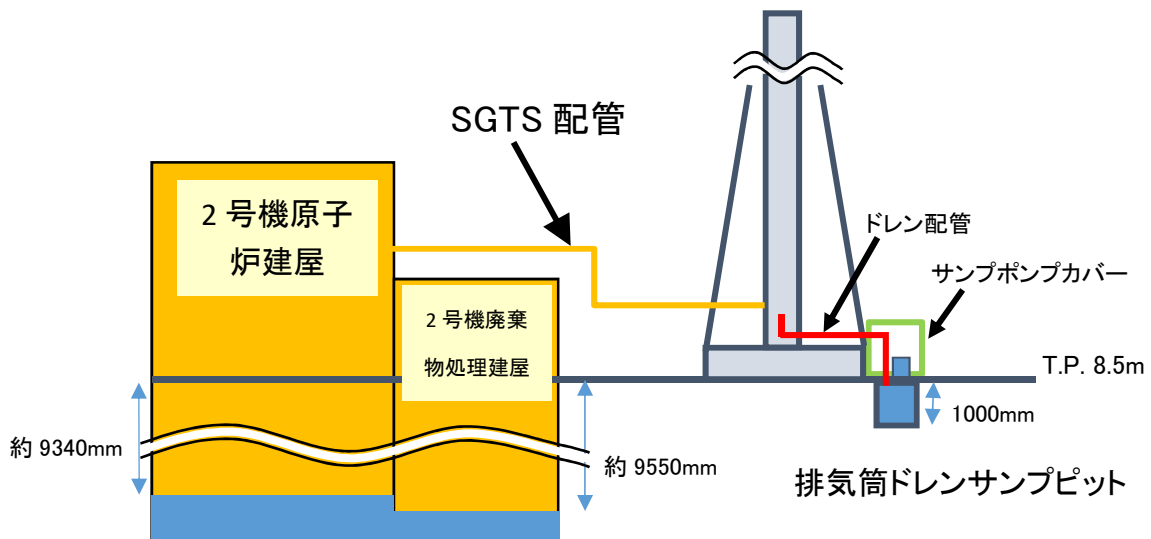
1/2号機排気筒ドレンサンプ周辺概要図

2号機 R/B 水位 T.P.-843mm (HPCI室) 2号機 RW/B 水位 T.P.-1047mm

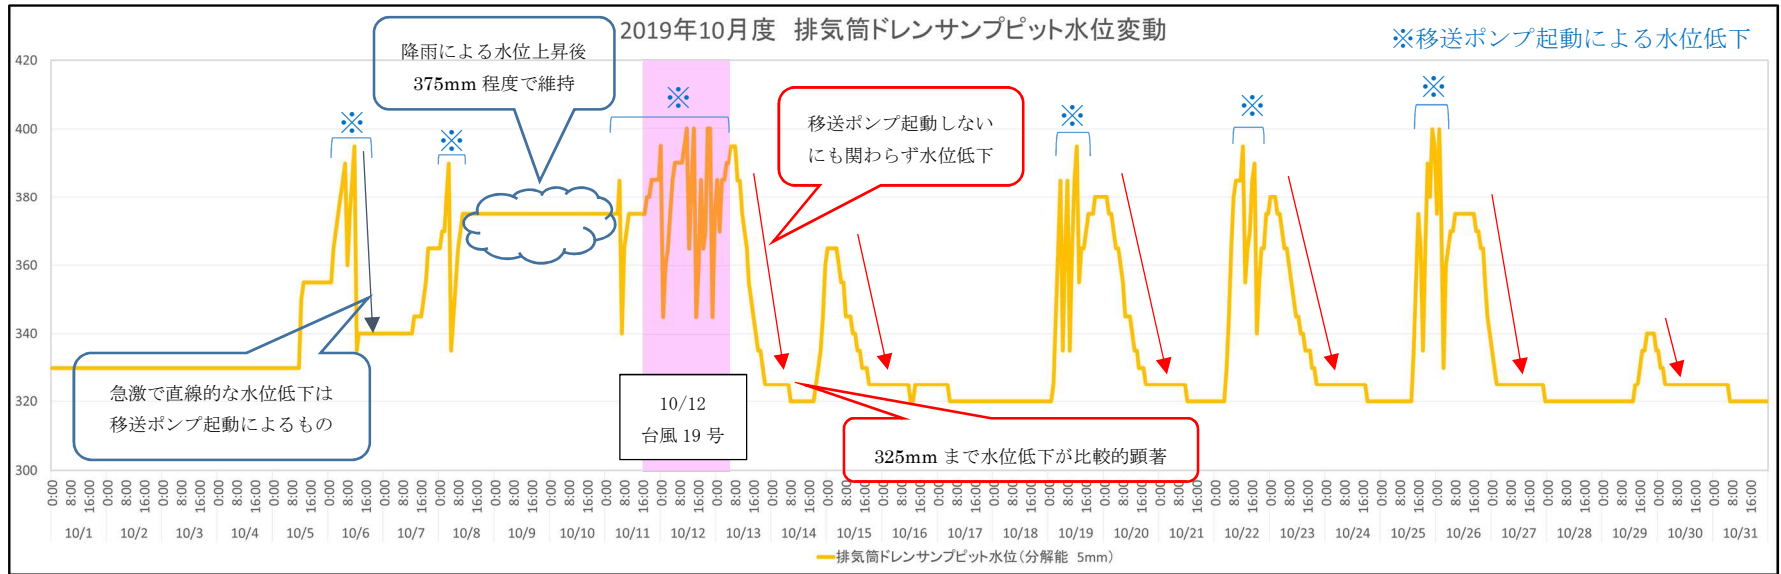
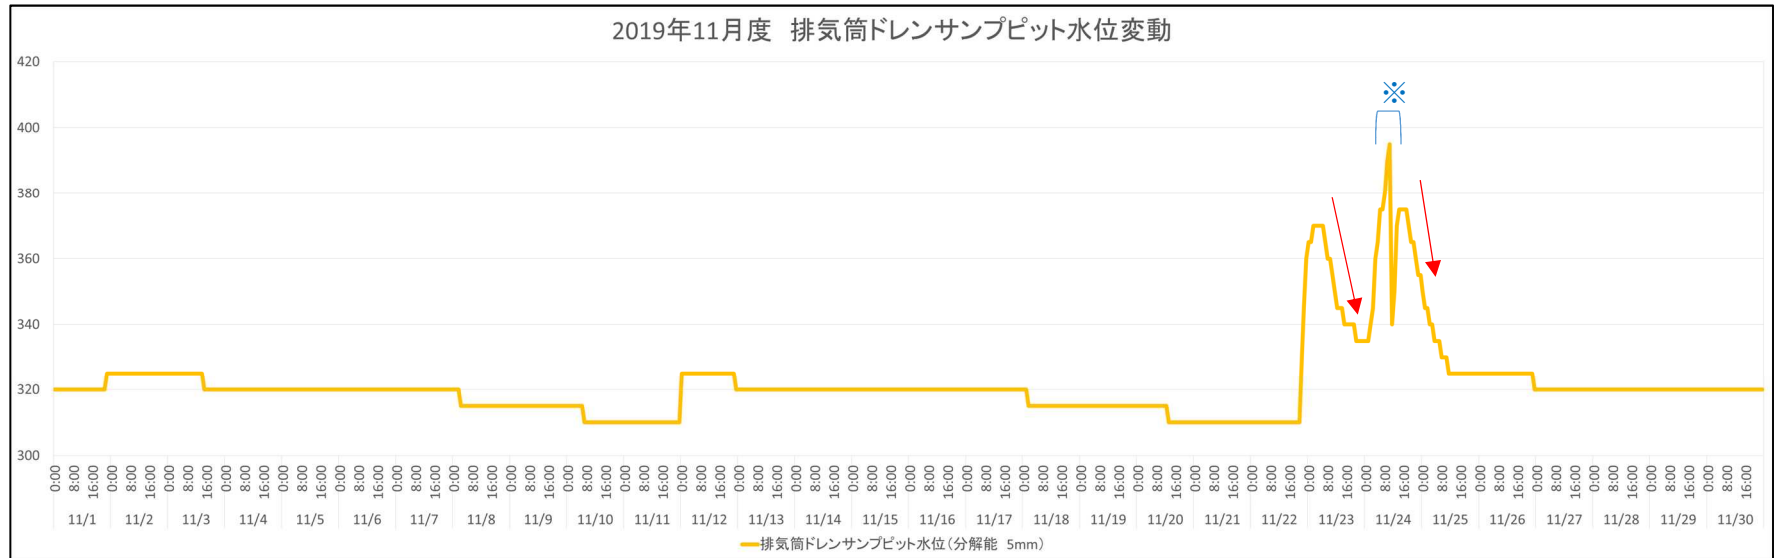
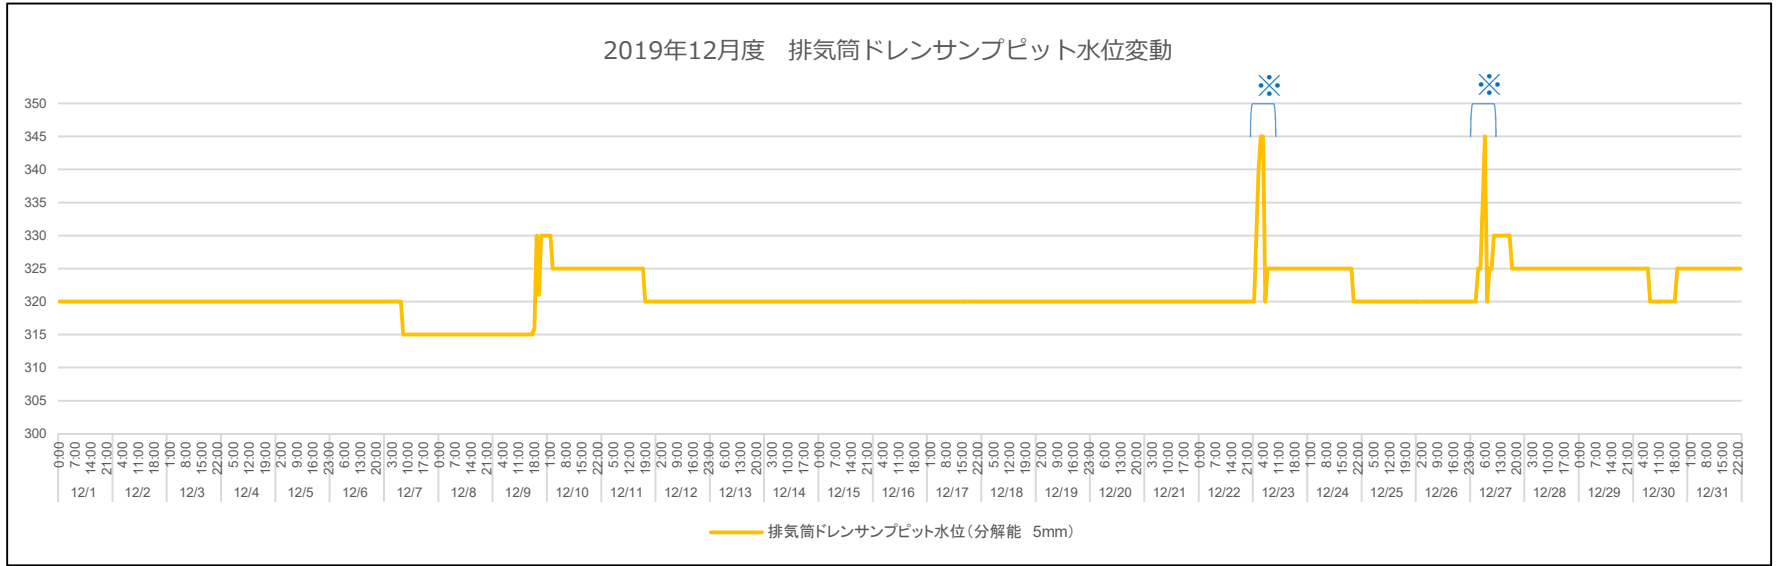
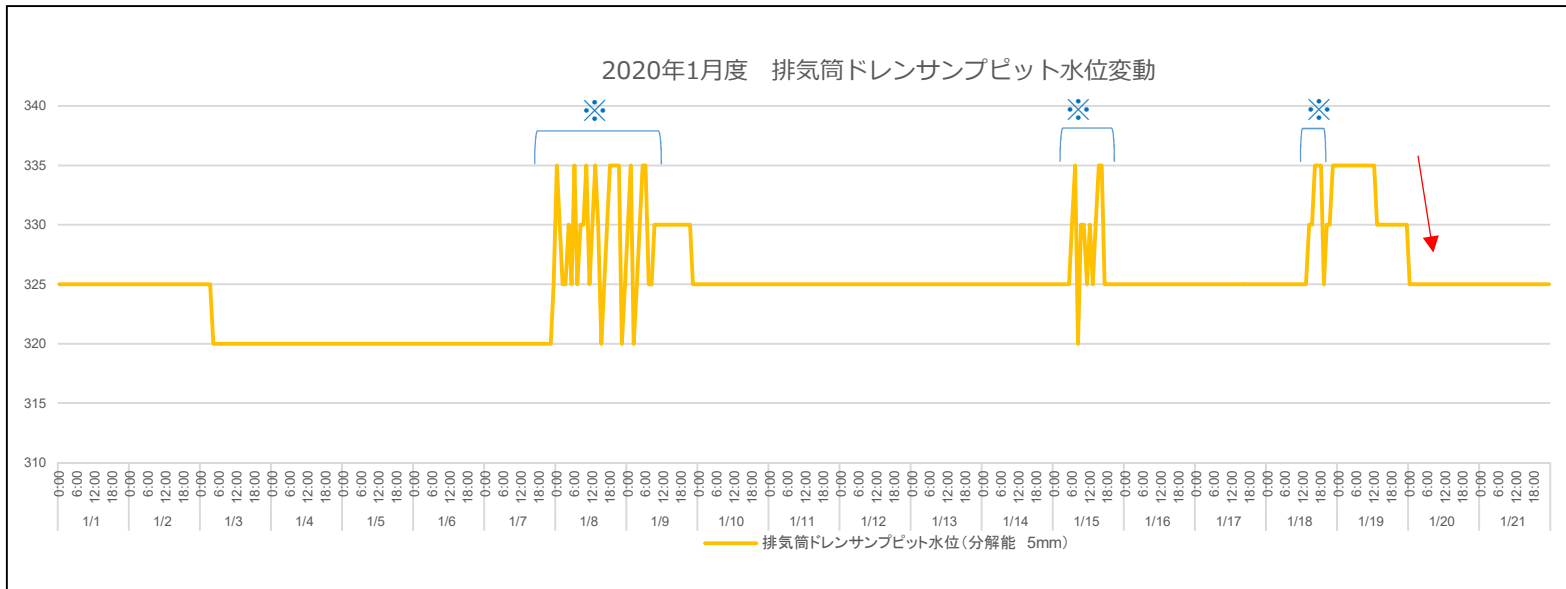
1 / 2号機排気筒ドレンサンプルピット水位データ (令和元年 10月~令和2年1月)

福島第一原子力発電所において、令和元年11月26日、1/2号機排気筒ドレンサンプピット（以下、「当該ピット」という。）^{※1}における最近の降雨による水位変動の傾向を掴むために水位データを詳しく確認していたところ、当該ピット内に溜まった雨水の移送を行っていない時にも、当該ピット水位が低下し、ピット底面から約325mmのところ安定する傾向にあることを確認した。

11月27日、過去に遡って当該ピットの水位データを確認したところ、10月12日の台風19号襲来以降から水位に低下傾向が見られることが判明した。

当該ピット水位の測定値及びピット面積（1m²）をもとに算出した結果、当該ピットから流出した可能性がある水の量は約370Lと推定^{※3}した。

※3：当該ピット水位は10月13日から11月24日にかけて断続的に低下を繰り返していることから、それぞれ低下した日の水位を合計し、流出した可能性のある水の量を推定した。

これまで当該ピット水位については、1回/日の頻度で、400mmを超過しておらず、移送ポンプが問題なく稼働していることを確認していたが、今後は特異な水位変動の確実な検知及び移送ポンプ起動・停止設定値変更後の傾向を把握するため、1回/日の頻度で当該ピット水位データを採取し、水位変化の傾向も確認する。

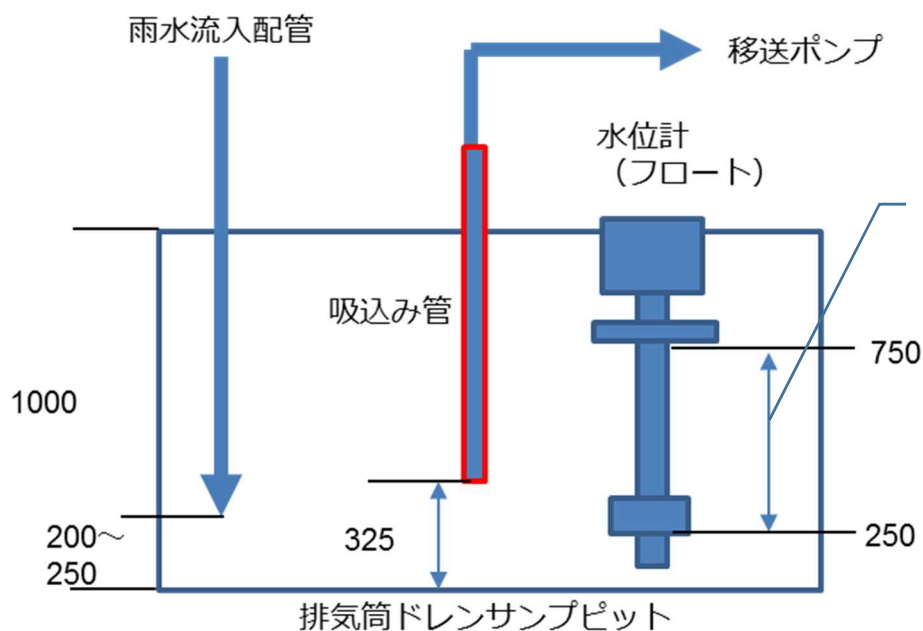
現状

- 水位計による移送
ポンプ吸込み制御値
<~2019.11.27>
起動設定値：400mm
停止設定値：330mm
- <2019.11.27~
2019.12.22>
起動設定値：340mm
停止設定値：320mm
- <2019.12.22~>
起動設定値：340mm
停止設定値：325mm

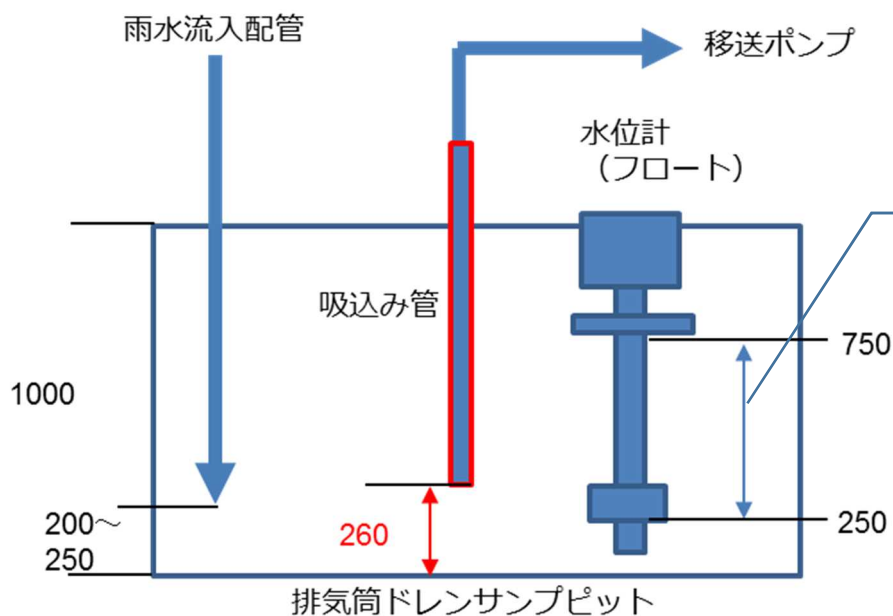
変更後

- 水位計による移送
ポンプ吸込み制御値
<2020.2 (予定)>
起動設定値：300mm
停止設定値：260mm

吸込み下限値を 325mm から 260mm まで下げる。
水位管理を 325mm 以下で管理可能。
また、吸込み下限値を 250mm 以上とすることで、雨水流入配管の水封を維持

現在の吸込み下限値は325mmであるが、当該ピット水位が低下し、ピット底面から約325mmのところ安定する傾向にあることから、移送ポンプの吸込み下限値をさらに低く設定するため、吸込み管の位置を下げる必要がある。

そのため、吸込み管の交換を行い、以下の通り設定値を変更する。

なお、吸込み下限値の設定については、雨水流入配管の水封を維持^{※7}するため、250mm以上確保することとした。

吸込み管については、令和2年2月中旬を目処に交換する予定である。

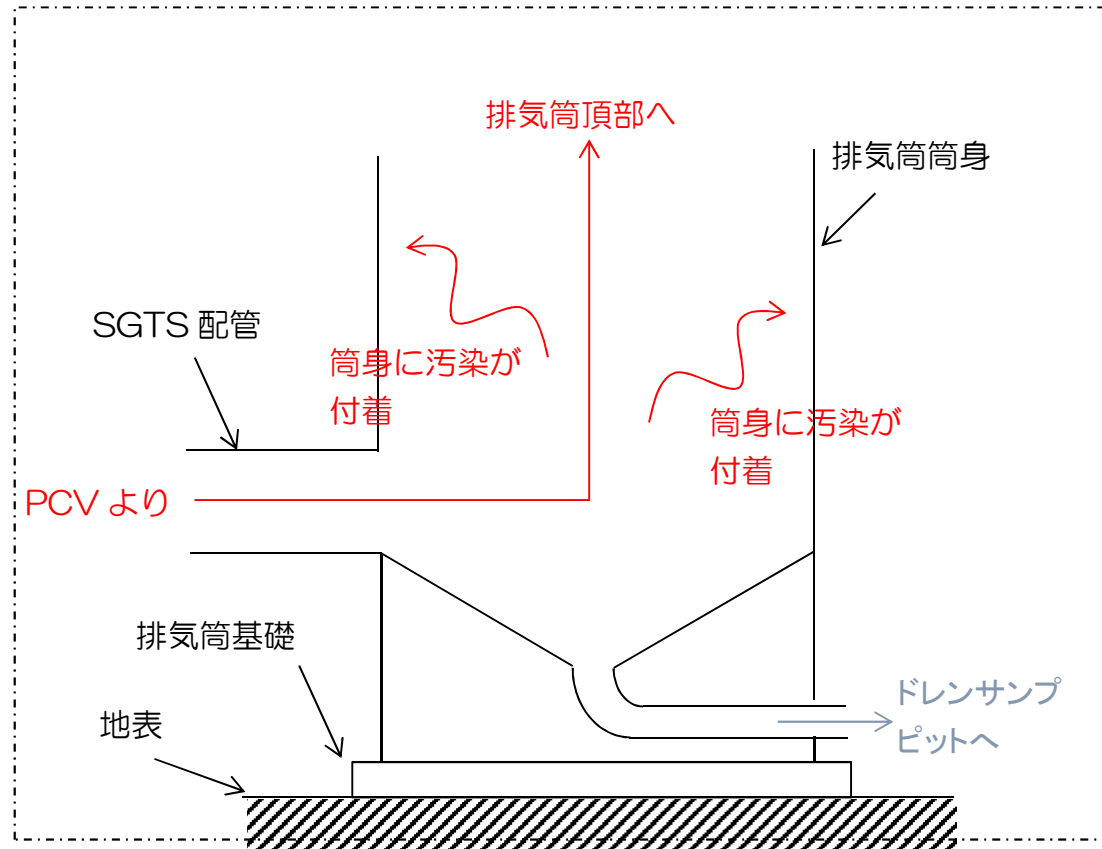
1/2号機排気筒下部断面図

1/2号機排気筒と1/2号機SGTS配管が繋がっており、事故時の格納容器ベント時にSGTS配管に付着した放射性物質が当該ピットに流入している可能性がある。そのため、1/2号機SGTS配管と隔離させることを検討していく。

1/2号機 SGTS 配管は筒身に直接接続されているため、PCV ベント時に筒身内が汚染される構造である。

- 1/2号機排気筒と1/2号機非常用ガス処理系（以下、「SGTS」という。）配管の隔離

なお、2月以降に1/2号機SGTSの現場調査を開始する予定である。

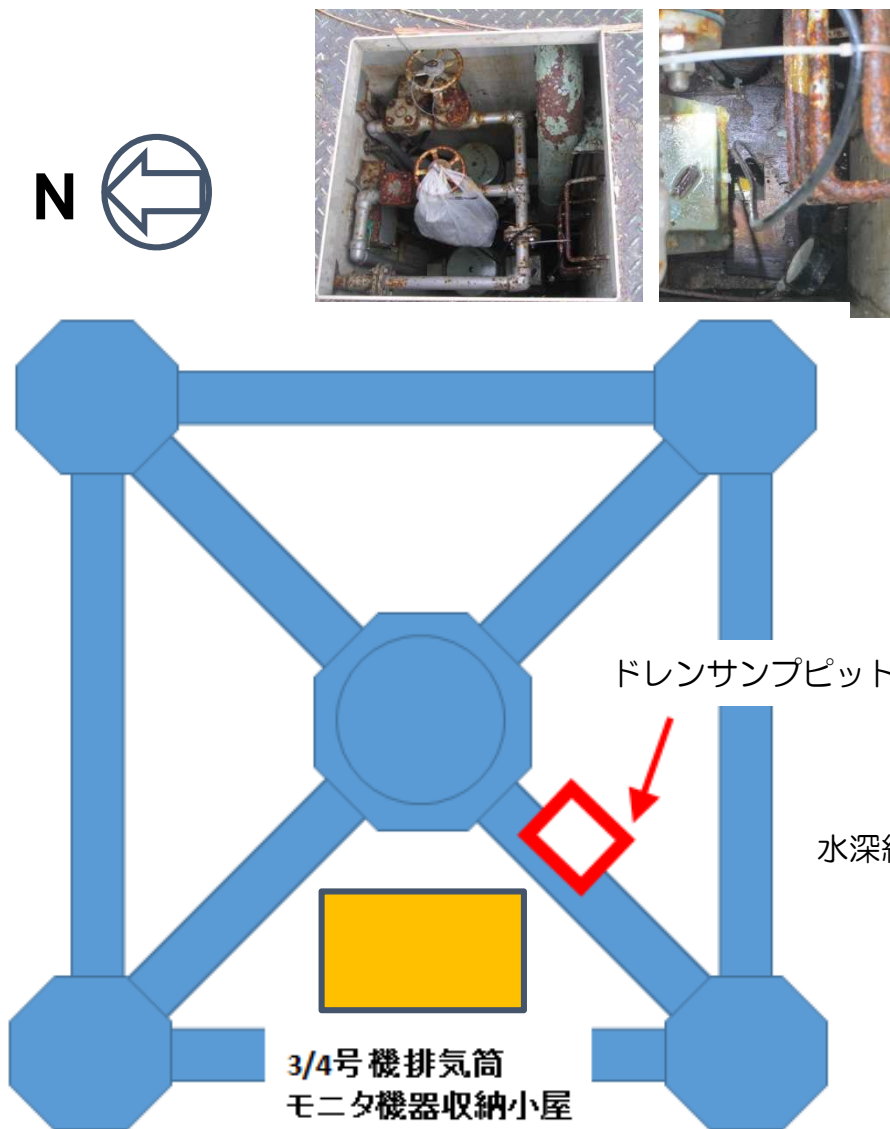
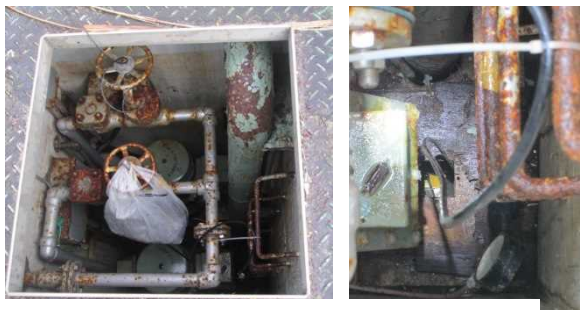
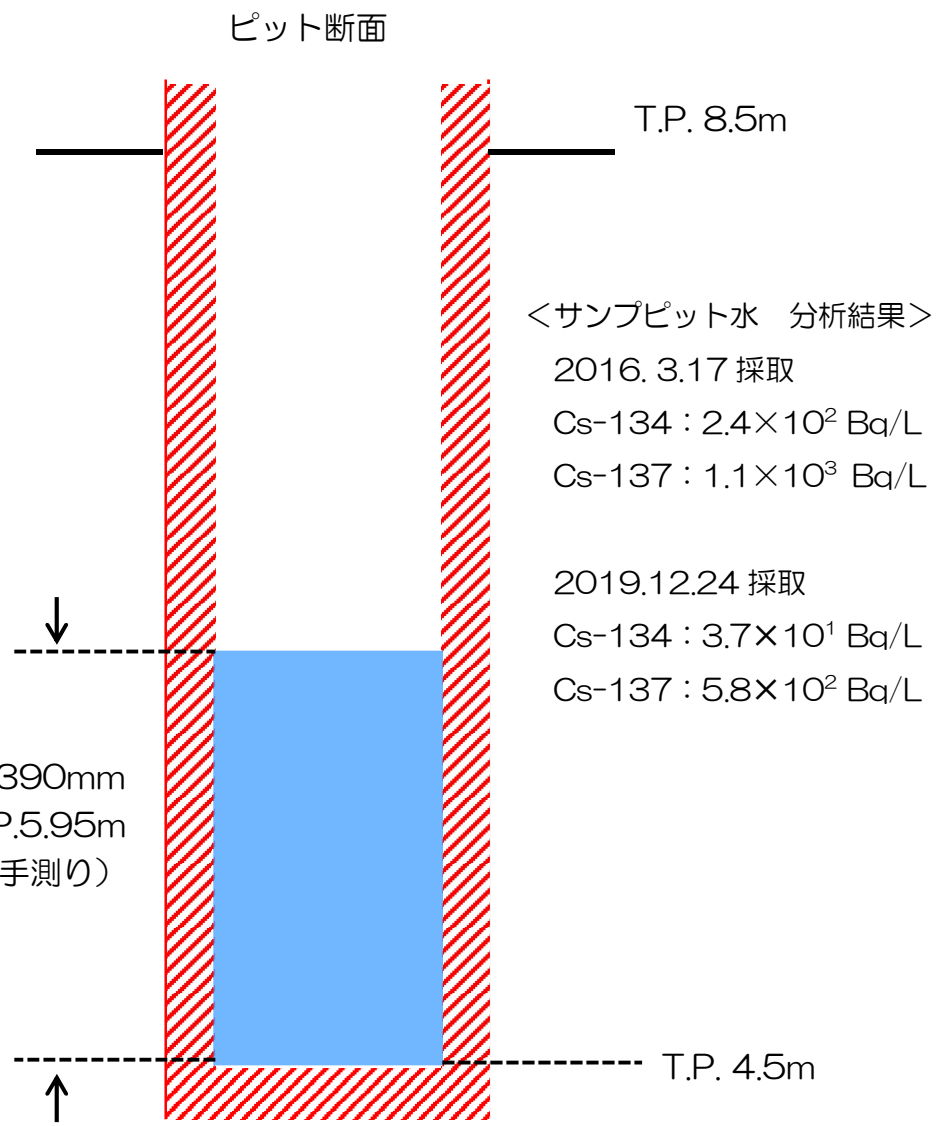
3/4号機排気筒ドレンサンプルピットの現状

スクリーニング結果より、3/4号機排気筒ドレンサンプピットについて調査していたところ、3/4号機排気筒ドレンサンプピットの水位が長期間変動していないことが判明した。

なお、放射能濃度が薄くなっており※¹⁰、数値レベルからも他のフォールアウト由来のものと同色ないものとする。

なお、類似箇所について調査した結果、3/4号機排気筒ドレンサンプピット※⁹が対象として抽出されたことから、3/4号機排気筒ドレンサンプピットについては、監視頻度、管理方法について適宜見直しを行う。

今後、既設配管等を通して建屋等へ流れ込んでいる可能性も含め調査を計画し実施していく。
