福島第一原子力発電所6号機残留熱除去ポンプ(B)圧力抑制室吸込弁駆動部
シャフト折損に関する発電用原子炉施設故障等報告書の提出について

発電用原子炉施設故障等報告書

福島第一原子力発電所6号機
残留熱除去ポンプ(B)圧力抑制室
吸込弁駆動部シャフト折損について

令和2年 2月

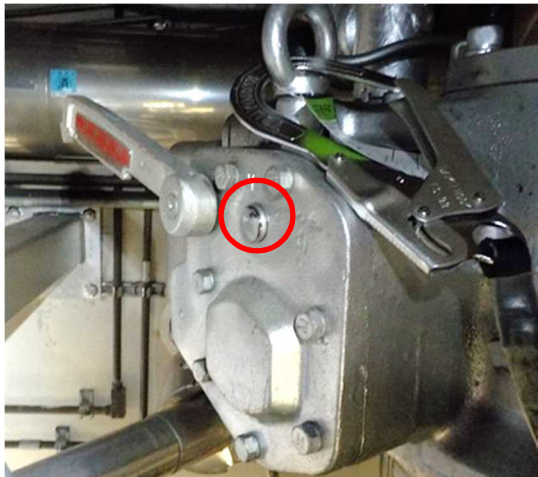
当該電動弁
MO-E12-F004B

折損したシャフト部（駆動部側）

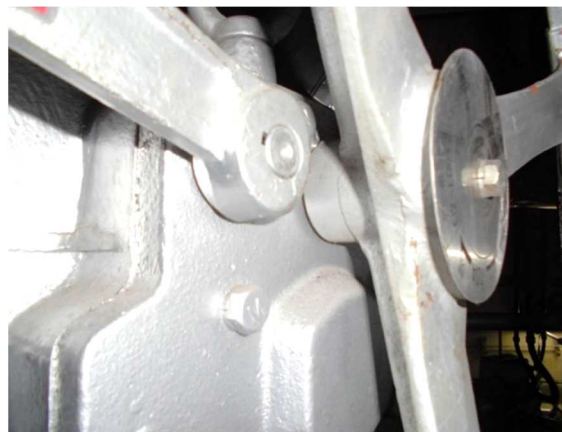
折損した手動操作ハンドル

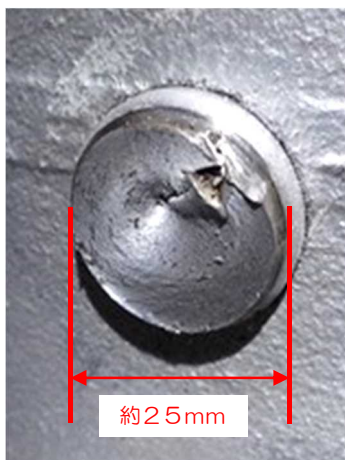
シャフト部

シャフト部の破面観察の結果、せん断応力や引き裂きの応力が作用した場合に見られる伸長ディンプルが確認され、応力の作用方向とシャフト部のねじり方向が一致しているため、ねじり荷重によるせん断応力が作用したことが確認された。

(2) 手動操作ハンドルによる増締め代のない電動弁に対して、二人がかりでそれぞれ補助工具（ウィルキー）を掛けて閉側に増締め操作を行ったため、シャフト部に許容荷重を超える過大なねじりによるせん断応力がかかったことから折損に至った。

折損断面（駆動部側）

- a. 補助工具（ウィルキー）は、弁保護の観点から、弁の増締めには使用しないこととし、社内ルールに反映する。

- b. 弁操作の過程において、弁が固く手動で動かない場合には補助工具（ウィルキー）の使用を可能とするが、弁が全閉位置に到達した以降は、補助工具（ウィルキー）での追加操作は実施しないこととし、事例紹介資料にて所員周知を行う。

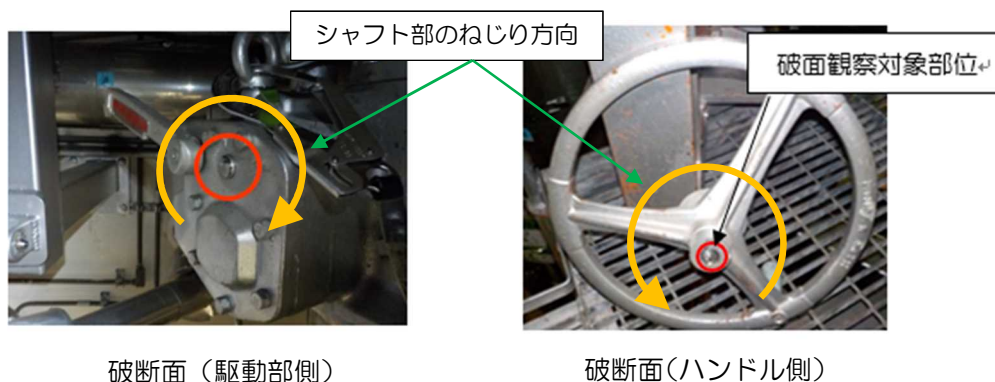
シャフト部の破面観察結果

折損したシャフト部について破断面の観察を行い、折損原因を調査する。

破断面の観察結果から、シャフト部の折損は、過大なねじりによるせん断応力がかかったためと考えられる。

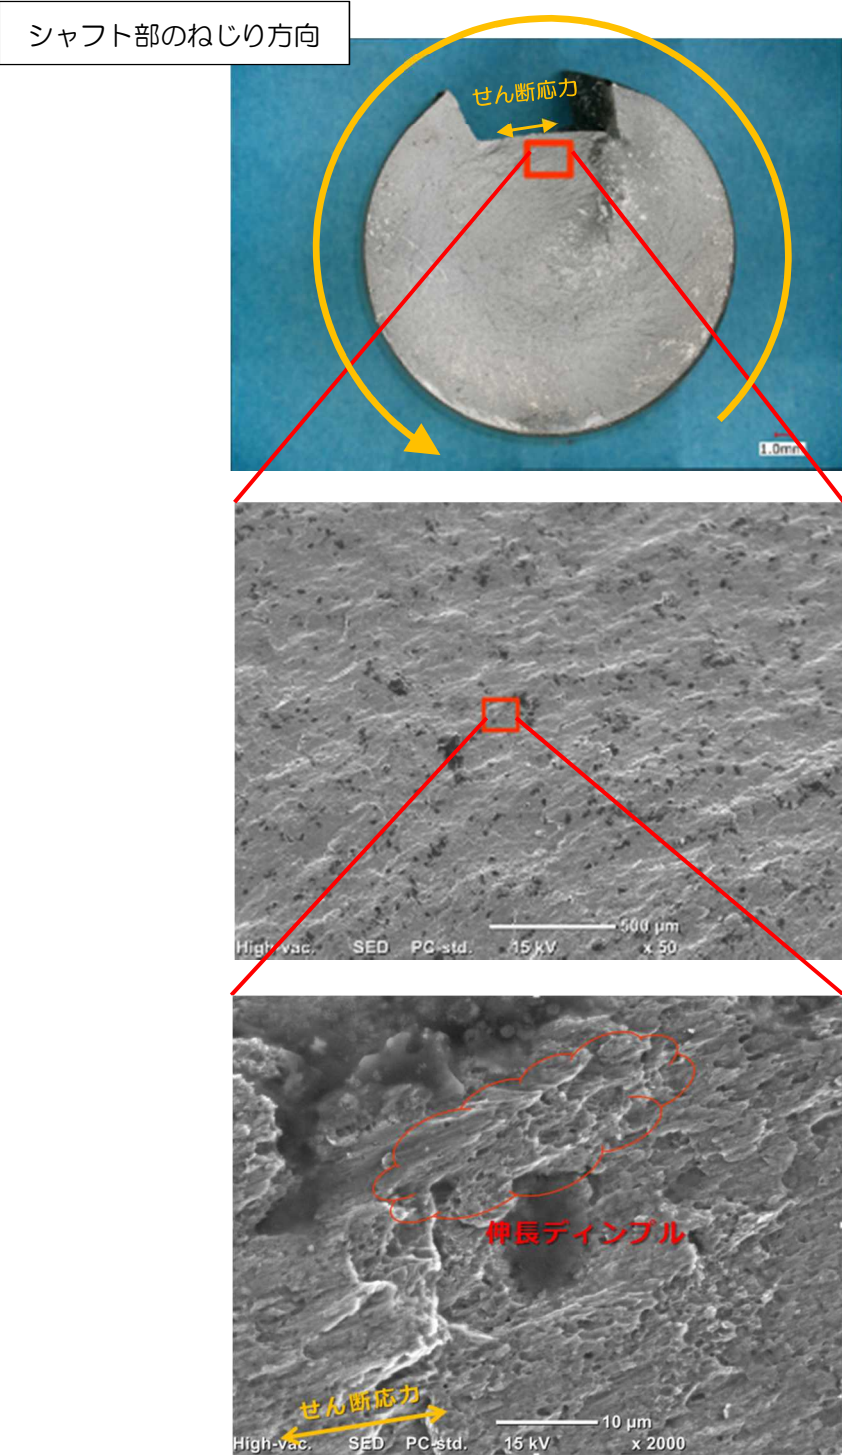
破断面観察
①

せん断応力や引き裂きの応力が作用した場合に見られる伸長ディンプルが確認され、応力の作用方向とシャフト部のねじり方向が一致

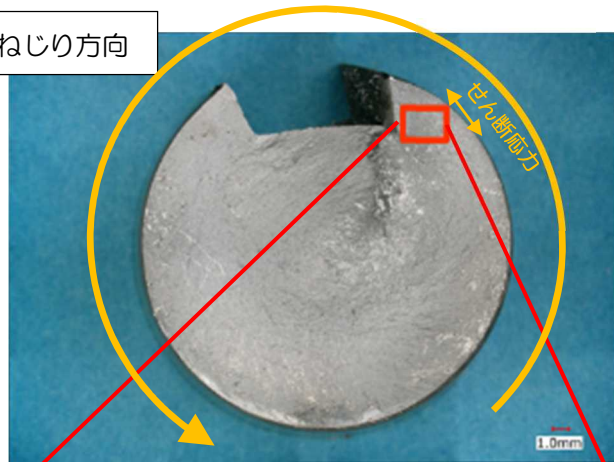
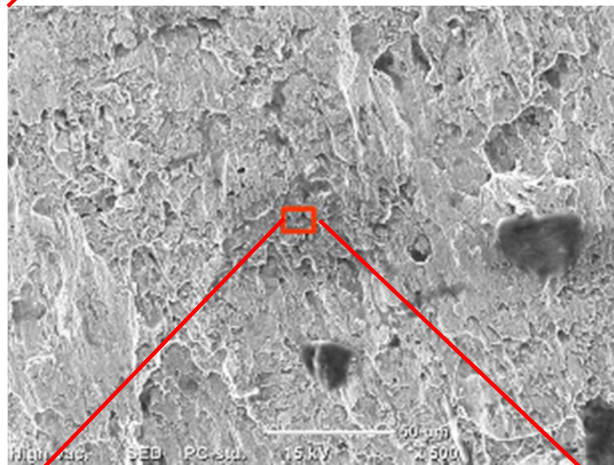
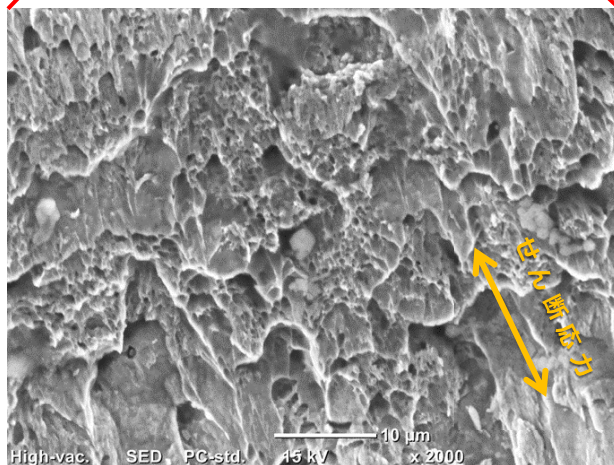
破断面観察②

せん断応力や引き裂きの応力が作用した場合に見られる伸長ディンプルが確認され、応力の作用方向とシャフト部のねじり方向が一致

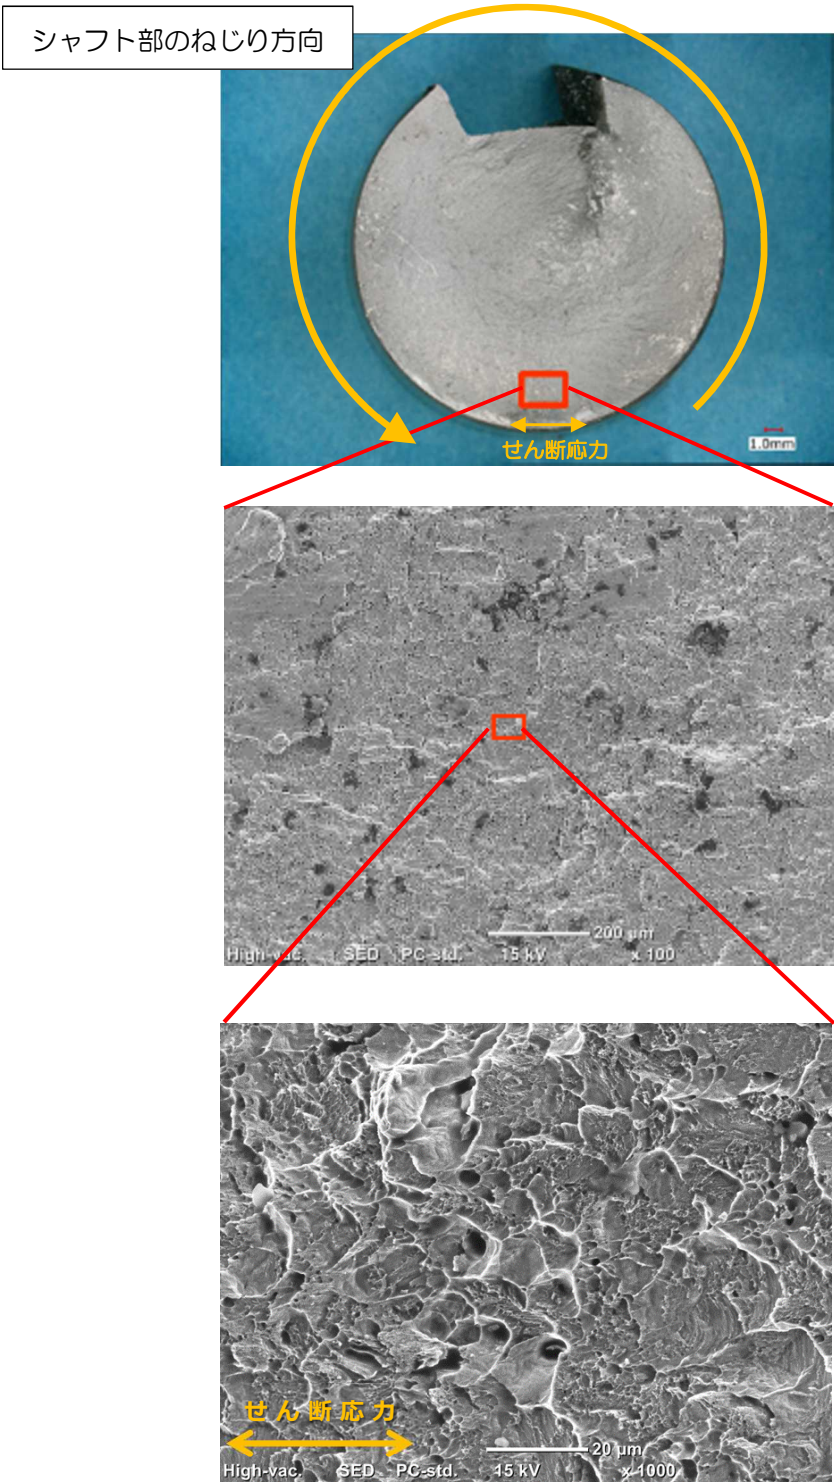
破断面観察
③

せん断応力や引き裂きの応力が作用した場合に見られる伸長ディンプルが確認され、応力の作用方向とシャフト部のねじり方向が一致

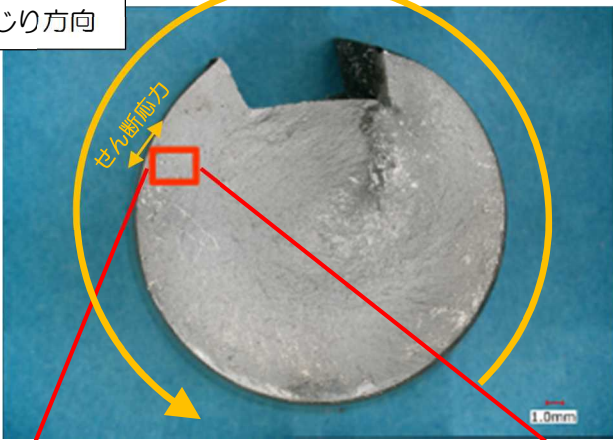
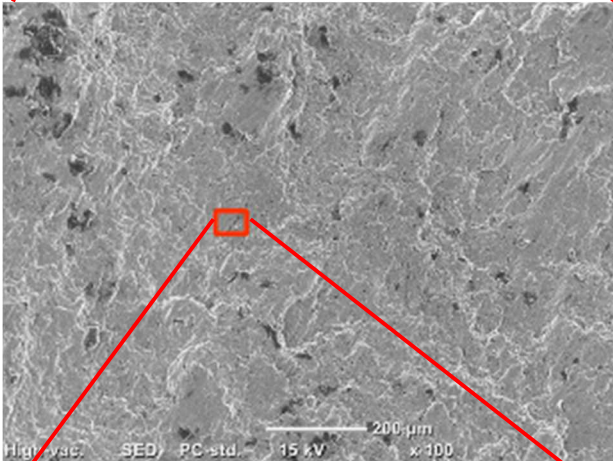
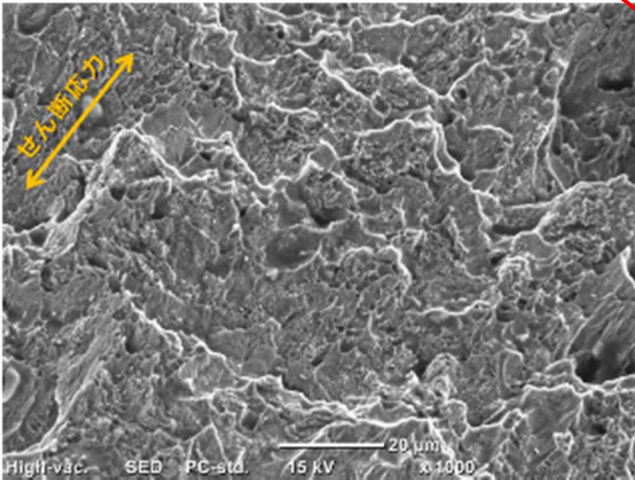
破断面観察 ④	<div style="border: 1px solid black; padding: 5px; margin-bottom: 5px;"> シャフト部のねじり方向 </div>

観察結果	せん断応力や引き裂きの応力が作用した場合に見られる伸長ディンプルが確認され、 応力の作用方向とシャフト部のねじり方向が一致

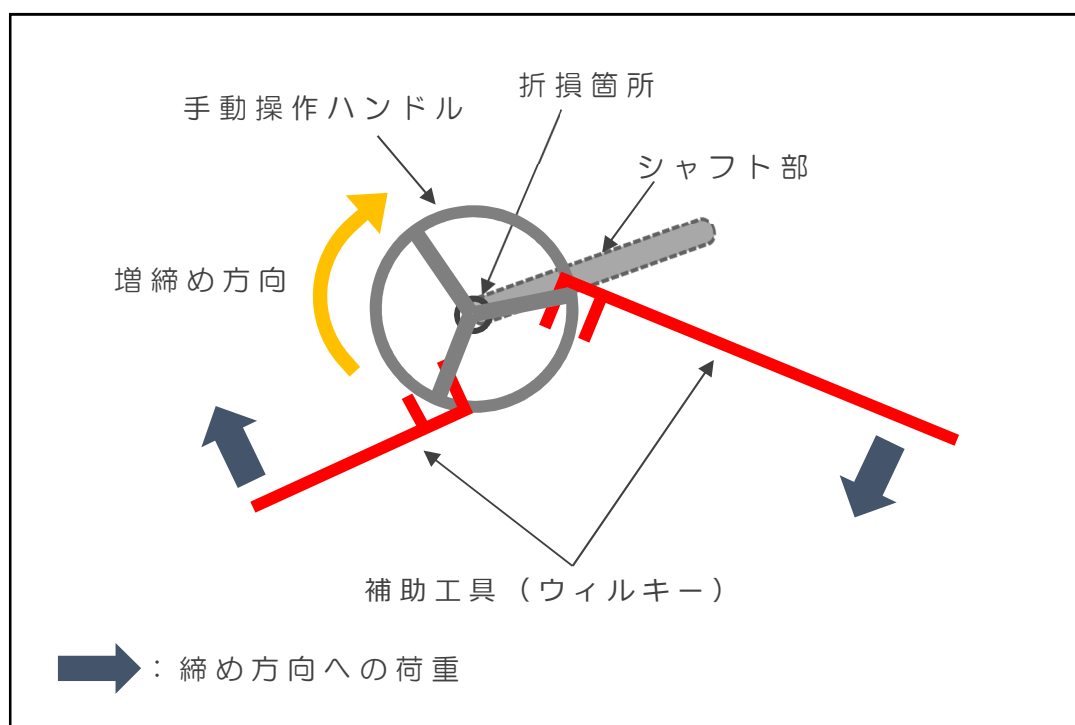
事象発生メカニズム

手動操作ハンドルによる増締め代のない電動弁に対して、二人がかりでそれぞれ補助工具（ウィルキー）を掛けて閉側に増締め操作を行った。このため、シャフト部に許容荷重を超える過大なねじりによるせん断応力がかかったことから折損に至った。

シートリークの発生により弁の増締めが必要と判断した場合には、弁製造企業に増締めの実施可否及び実施方法について確認するなど、必要な検討を行った上で実施することとし、事例紹介資料にて所員周知を行う。

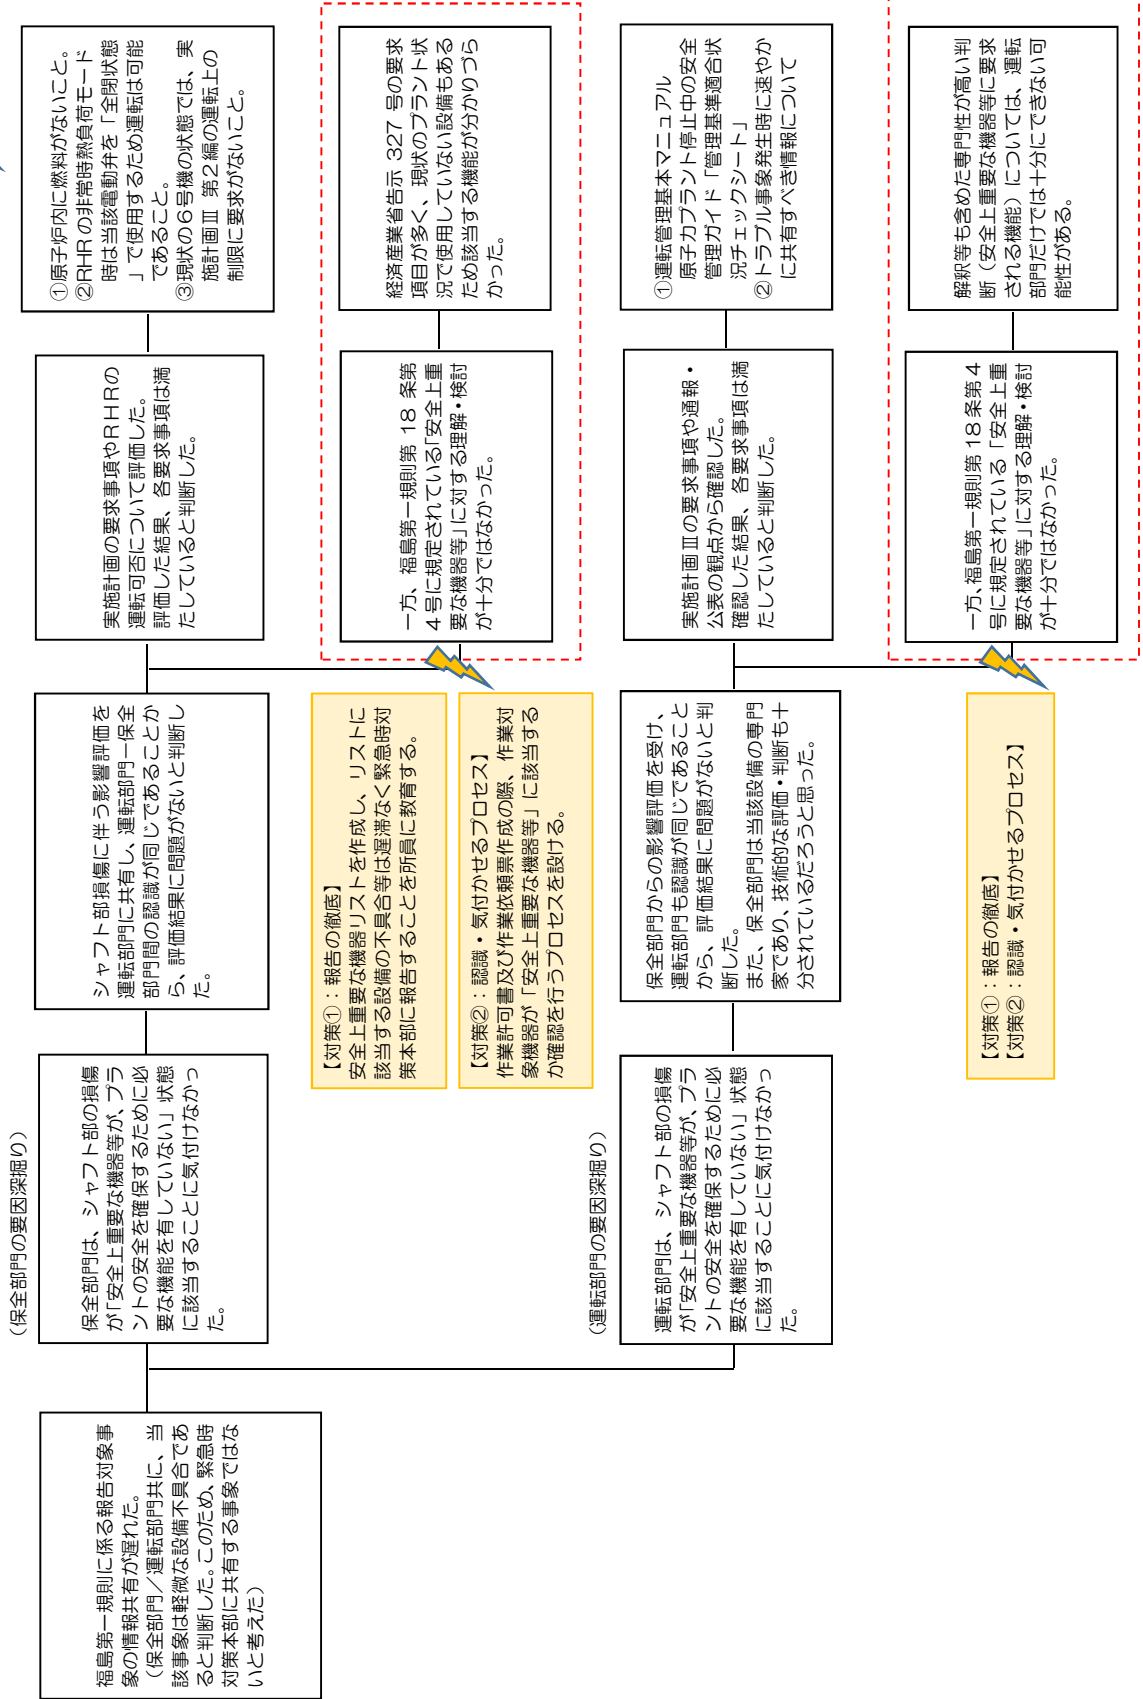
共有遅れに対する要因分析と対策

- (1) 保全部門は、6号機は原子炉内に燃料がないこと、RHRの非常時熱負荷モード時は当該電動弁を「全閉状態」で使用するため運転は可能であること、現状の6号機の状態では、実施計画Ⅲ第2編の運転上の制限に要求がないことから、保全部門内での情報共有で十分と考えた。

- (2) 保全部門及び運転部門は、シャフト部が折損したことに対して「安全上重要な機器等を定める告示（経済産業省告示 327号）」でRHRに求められる機能要求の認識不足があったため、軽微な設備不具合と判断し、緊急時対策本部に共有する事象ではないと考えた。

「安全上重要な機器等を定める告示（経済産業省告示 327号）」を基に、安全上重要な機器リストを作成し、このリストに該当する設備で不具合等があった場合には、遅滞なく緊急時対策本部に報告することを所員に教育する。

作業許可申請書（PTW）及び作業依頼票（MRF）作成の際は、作業対象機器が「安全上重要な機器等」に該当するか確認を行うプロセスを社内マニュアルに反映する。
