伊方発電所第3号機 原子炉容器上部炉心構造物吊り上げ時の制御棒クラスタ  
引き上がりに関する発電用原子炉施設故障等報告書の提出について

| 件名 | 伊方発電所第3号機 原子炉容器上部炉心構造物吊り上げ時の制御棒クラスタ引き上がりについて |

伊方発電所第3号機  
原子炉容器上部炉心構造物吊り上げ時の  
制御棒クラスタ引き上がりについて

2020年2月  
四国電力株式会社

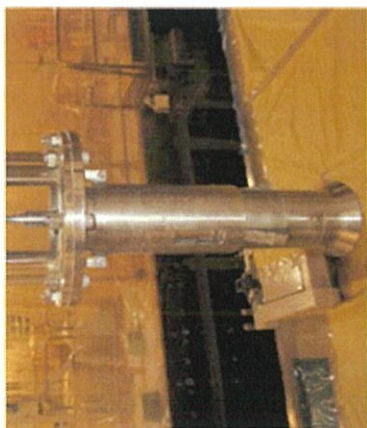
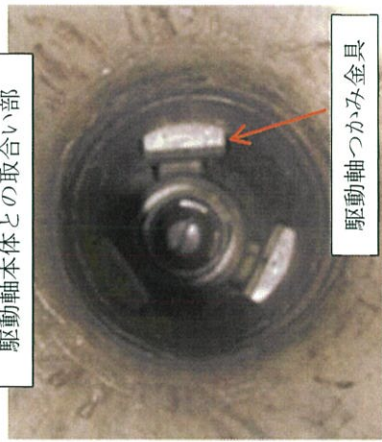
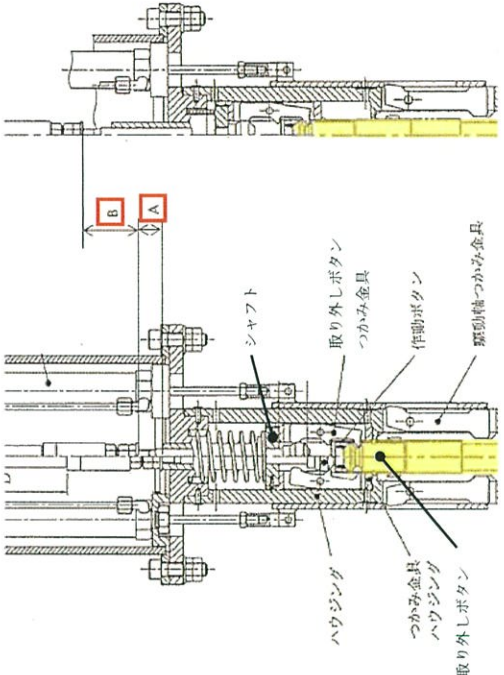
| 調査項目 | 調査結果 | | | | | | | | | | | | | | | | | | | | | | | |
|---|---|---|--|---|---|---|---|---|---|---|---|---|---|---|---|---|--|---|---|--|---|---|---|--|
| <p>外観</p> | | <p>駆動軸本体との取合い部</p> | <ul style="list-style-type: none"> <li>• 工具と駆動軸の取り合いに問題なし</li> </ul> | | | | | | | | | | | | | | | | | | | | | |
| <p>駆動軸取り外し工具</p> | <p>✓ 工具動作は設計値を満足</p> <table border="1" data-bbox="826 1240 1347 1966"> <thead> <tr> <th>ストローク</th> <th>計測値 (mm)</th> <th>設計値 (mm)</th> </tr> </thead> <tbody> <tr> <td>取り外しボタンの把持</td> <td>28.5</td> <td>■</td> </tr> <tr> <td>取り外しボタン上昇ストローク</td> <td>48.0</td> <td>■</td> </tr> </tbody> </table> <table border="1" data-bbox="1050 1240 1347 1966"> <thead> <tr> <th>取り外し軸引き上げ荷重</th> <th>計測値 (kg)</th> <th>設計値 (kg)</th> </tr> </thead> <tbody> <tr> <td>空気圧 0.588 MPa (6.0kgf/cm<sup>2</sup>)</td> <td>340</td> <td>■</td> </tr> <tr> <td>空気圧 0.637MPa (6.5kgf/cm<sup>2</sup>)</td> <td>364</td> <td>■</td> </tr> <tr> <td>空気圧 0.686MPa (7.0kgf/cm<sup>2</sup>)</td> <td>400</td> <td>■</td> </tr> </tbody> </table> | ストローク | 計測値 (mm) | 設計値 (mm) | 取り外しボタンの把持 | 28.5 | ■ | 取り外しボタン上昇ストローク | 48.0 | ■ | 取り外し軸引き上げ荷重 | 計測値 (kg) | 設計値 (kg) | 空気圧 0.588 MPa (6.0kgf/cm <sup>2</sup> ) | 340 | ■ | 空気圧 0.637MPa (6.5kgf/cm <sup>2</sup> ) | 364 | ■ | 空気圧 0.686MPa (7.0kgf/cm <sup>2</sup> ) | 400 | ■ | | <ul style="list-style-type: none"> <li>• 工具による駆動軸取り外し軸の引き上げ/押し下げ動作に問題なし</li> </ul> |

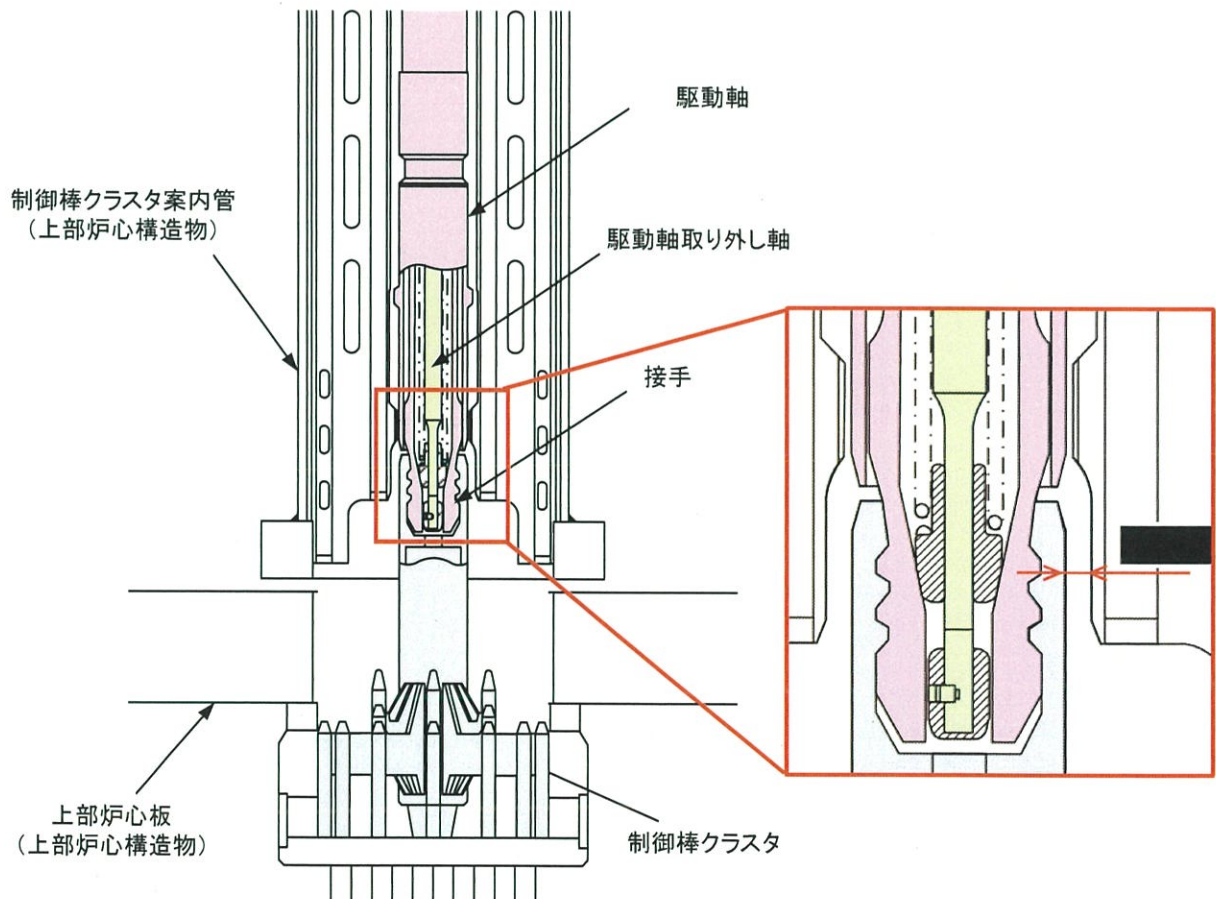
図-3 位置関係 概略図

制御棒クラスタ頭部と制御棒クラスタ案内管（上部炉心構造物）との位置関係から、設計上、物理的に干渉する可能性がないことを確認した。

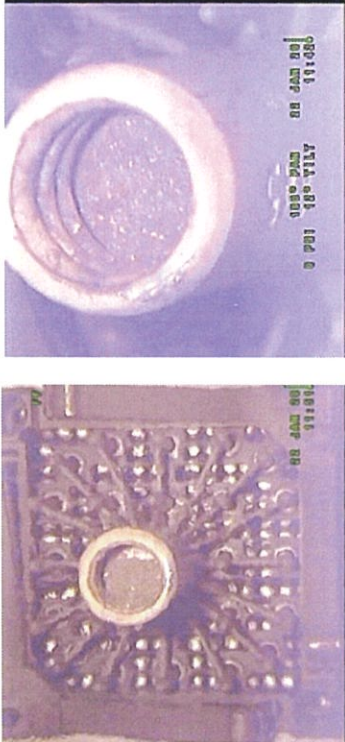
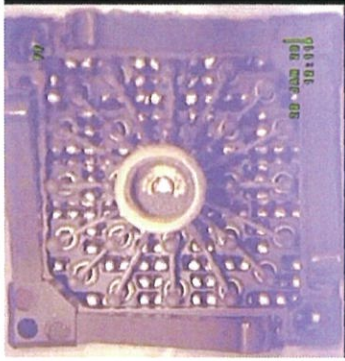
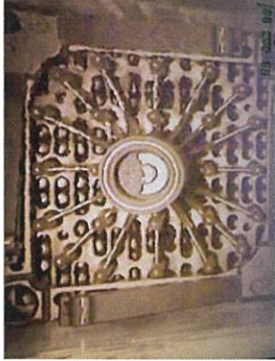
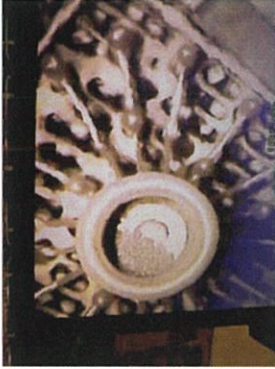
また、当該制御棒クラスタ（M-4）頭部のスパイダ円筒部内（駆動軸との結合部内部）に堆積物が確認された。

なお、堆積物はM-12、J-7にも同様に確認された。

- ・燃料取出後、使用済燃料ピットにおいて、水中カメラ（カラー）で制御棒クラスタ頭部の外観確認を実施した結果、上述のとおり、当該制御棒クラスタ（M-4）頭部のスパイダ円筒部内（駆動軸との結合部内部）に堆積物が確認された。また、M-12、J-7の制御棒クラスタについても比較のため外観確認を実施した結果、M-4の制御棒クラスタと同様に堆積物が確認された。

制御棒クラスタの調査の結果、制御棒クラスタ頭部の円筒部内に堆積物が確認されたため、今回の事象に関連している可能性について継続して調査を実施中である。

| 制御棒クラスタ | <p>【使用済燃料ピット内点検】</p> <p>✓ 水中カメラ（カラー）による詳細確認の結果、スパイダ内部に堆積物あり</p> | <p>【使用済燃料ピット内点検】</p> <p>✓ 水中カメラ（カラー）による詳細確認の結果、スパイダ内部に堆積物あり</p> | <p>• 頭部の円筒部に堆積物が確認された</p> |

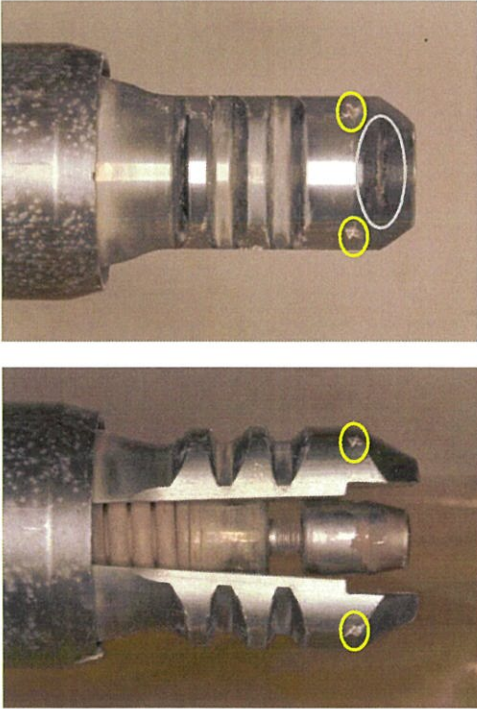
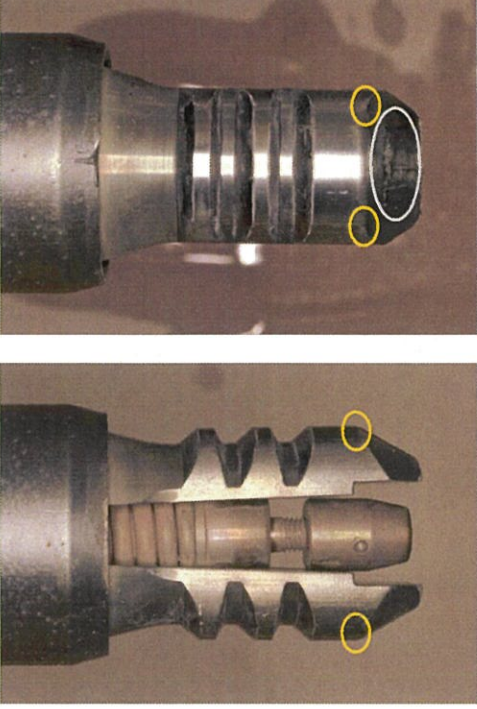
- ・当該駆動軸（M-4）および比較のため当該駆動軸以外の駆動軸（M-12、J-7）について外観確認を実施した結果、当該駆動軸（M-4）の接手外面の円筒部とテーパ部の境界近傍に局所的な金属光沢を有する接触痕を確認した。一方、M-12、J-7の駆動軸でも接触痕は確認されたが、金属光沢は確認されなかった。

また、駆動軸（M-4、M-12、J-7）の接手外面の先端テーパ面には周方向の接触痕が確認されたが、周方向の接触痕は切り離し操作後の制御棒クラスタと取り合う箇所に相当し、金属光沢はなかった。

このため、当該駆動軸（M-4）の接手外面に確認された金属光沢を有する接触痕は今回の事象で生じたものである可能性が高い。

| 調査項目 | M-4の調査結果 | 比較対象アドレスの調査結果 | |
|---|--|--|---|
| 駆動軸 | <p>✓ 外面の円筒部とテーパー部の境界近傍に局所的な接痕あり(4か所、金属光沢の強い接痕) …黄色枠</p> <p>✓ 接手先端テーパー面に周方向の接痕あり(金属光沢なし) …灰色枠</p> | <p>✓ 外面の円筒部とテーパー部の境界近傍に局所的な接痕あり(金属光沢のない軽微な接痕) …橙色枠</p> <p>✓ 接手先端テーパー面に周方向の接痕あり(金属光沢なし) …灰色枠</p> | <ul style="list-style-type: none"> <li>金属光沢を有するM-4接痕(黄色枠)は今回の事象で生じたものである可能性が高い</li> <li>比較対象分でも同様の箇所に接痕(橙色枠)が確認されたが金属光沢はなかった</li> <li>テーパー部の周方向接痕(灰色枠)は切り離し操作後の駆動軸仮置きで制御軸クランプと取り合う箇所に相当し、金属光沢はなかった</li> </ul> |

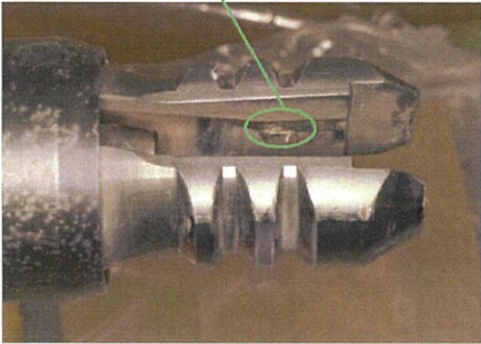
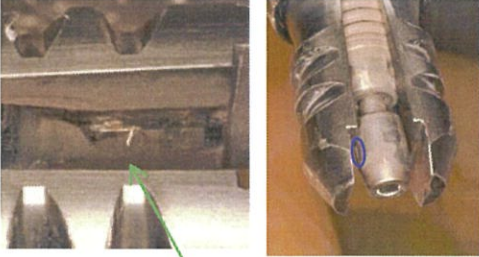
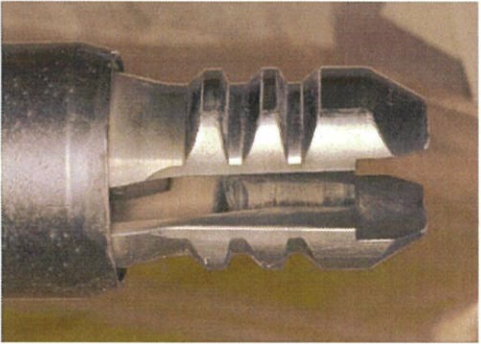
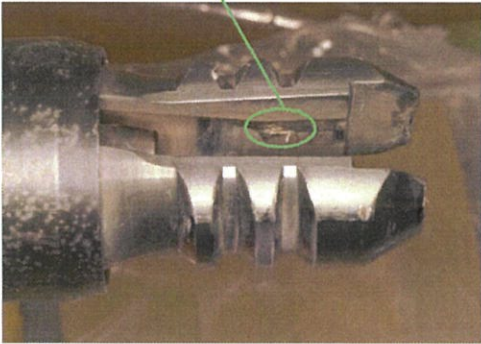
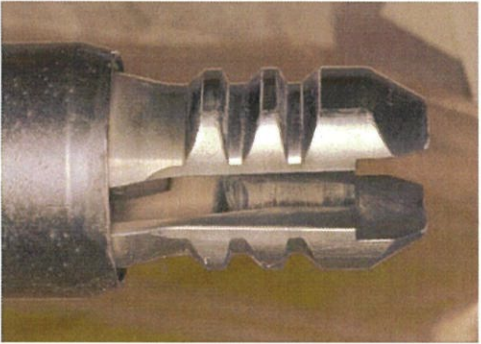
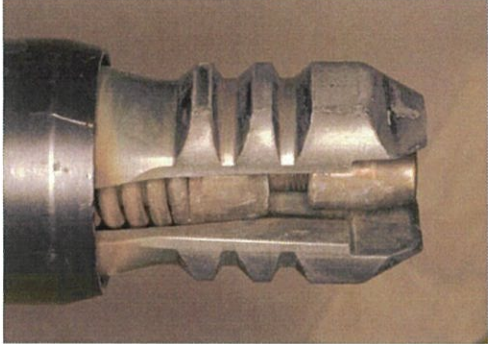
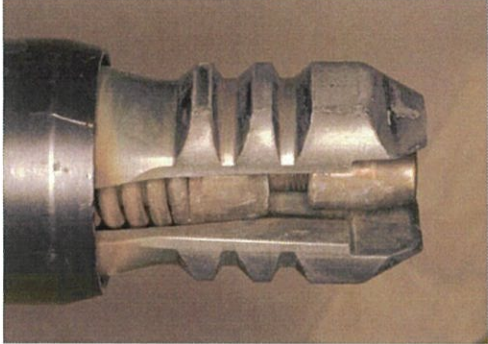
- ・当該駆動軸（M-4）の駆動軸取り外し軸を引き上げた状態での外観確認を行った結果、接手内面テーパ部近傍に金属光沢を有する接触痕を確認した。  
接手内面テーパ部近傍は位置決めナットおよびロックナットが摺動する部位であるが、比較対象であるM-12、J-7には有意な接触痕はないことから、当該駆動軸（M-4）の接手内面に確認された金属光沢を有する接触痕は今回の事象に関連している可能性がある。

また、駆動軸取り外し軸を押し下げた状態での外観確認を行った結果、M-4の位置決めナットに傷が確認された。

駆動軸の調査の結果、駆動軸（M-4）の接手の内外面に金属光沢を有する接触痕が確認され、接手内面と接触する位置決めナットにも傷が確認されたため、今回の事象に関連している可能性について継続して調査を実施中である。

| | 駆動軸 | ✓ 接手内面<br>ラッチ状…緑枠 | ✓ 接手内面テーパー部近傍に金属光沢を有する接触痕なし |
| | | | <ul style="list-style-type: none"> <li>金属光沢を有するM-4接接触痕(緑枠)は今回の事象で生じたものである可能性が高い</li> <li>内面テーパー部近傍は位置決めナット/ロックボタンの摺動する部位であるが、比較対象分には有意な摺動痕なし。したがって、M-4接手痕は今回の事象と関連している可能性がある</li> <li>M-4位置決めナットに傷(青枠)が確認された</li> </ul> |

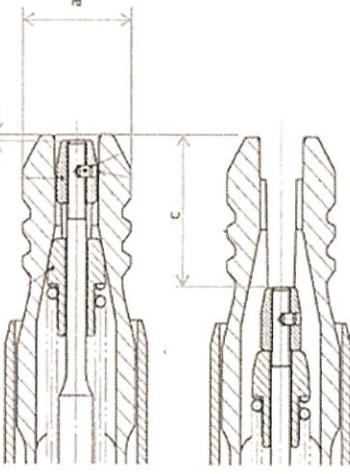
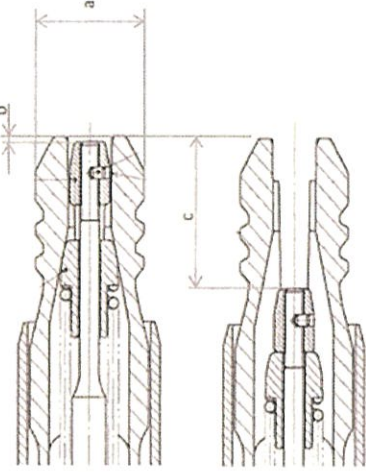
| 調査項目 | M-4 の調査結果 | 比較対象アドレスの調査結果 | | | | | | | | | | | | | |
|---|---|---|---|---|---|---|---|--|---|---|---|---|---|---|---|
| 駆動軸取り外し軸動作点検 | <p>✓ 位置決めナットのストロークは設計寸法を満足</p> <table border="1" data-bbox="1101 1220 1204 1937"> <thead> <tr> <th>計測値 (mm)</th> <th>設計値 (mm)</th> </tr> </thead> <tbody> <tr> <td>c-b</td> <td>45.8</td> </tr> </tbody> </table> | 計測値 (mm) | 設計値 (mm) | c-b | 45.8 | <p>✓ 同左、M-4 と有意差なし</p> <table border="1" data-bbox="1101 414 1228 1142"> <thead> <tr> <th>計測値 (mm)</th> <th>設計値 (mm)</th> </tr> </thead> <tbody> <tr> <td>c-b</td> <td>45.4 (M-12)<br/>45.7 (J-7)</td> </tr> </tbody> </table> | 計測値 (mm) | 設計値 (mm) | c-b | 45.4 (M-12)<br>45.7 (J-7) | <ul style="list-style-type: none"> <li>M-4 位置決めナットのストロークの問題なし</li> <li>比較対象軸との有意な差なし</li> </ul> | | | | |

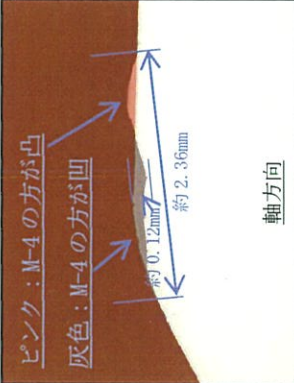
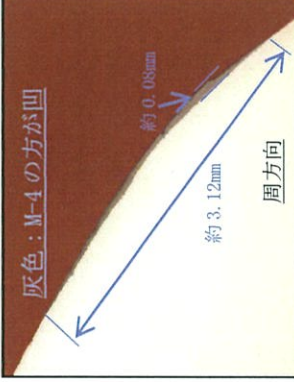
- ・接手部の型取りを実施し、M-4に見られた接手外面の局所的な接触痕は、

M-12の当該接触痕よりも有意に深かった。また、通常、駆動軸切り離し操作後の駆動軸位置では接手外面テーパ部と制御棒クラスタが取り合うが、その接触痕は局所的な接触痕よりも軽微であった。

<p>軸方向</p> |   |          |           |                |               |                |
| | | | <p>✓ M-4と比較対象アドレスの外周の局所的接触痕深さの差は0.04~0.12mm程度</p>

<p>ピンク：M-4の方が凸<br/>灰色：M-4の方が凹<br/>約0.12mm<br/>約2.36mm<br/>軸方向</p>   | <p>M-4と比較対象アドレスの重ね合わせ</p>

<p>灰色：M-4の方が凹<br/>約0.08mm<br/>約3.12mm<br/>周方向</p> <p>白境界：M-4<br/>赤境界：比較アドレス<br/>灰色・ピンク：差</p>                         |   |          |           |                |               |                |
| | | | <p>M-4と比較対象アドレスの差</p>

| | 部位 | 計測値 (mm) | 外面の局所的接触痕 | 長さ：約1.32~約2.50 | 幅：約1.16~約3.20 | 深さ：約0.04~約0.12 |
| 部位 | 計測値 (mm) | | | | | | | | | |
| 外面の局所的接触痕 | 長さ：約1.32~約2.50 | | | | | | | | | |
| | 幅：約1.16~約3.20 | | | | | | | | | |
| | 深さ：約0.04~約0.12 | | | | | | | | | |

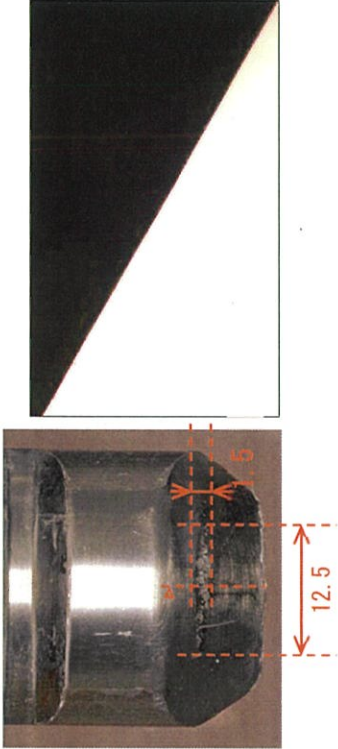
| 調査項目 | M-4 の調査結果 | 比較対象アドレスの調査結果 (M-1 2) | | | | | | | | | | | | | |
|---|---|---|---|---|---|---|---|--|---|---|---|---|---|---|--|
| 駆動軸<br>接手部の型取り | <p>✓ M-4 の外面テーパ部接触痕深さは 0.02 mm 以下程度</p> <table border="1" data-bbox="683 1234 879 1957"> <thead> <tr> <th>部位</th> <th>計測値 (mm)</th> </tr> </thead> <tbody> <tr> <td rowspan="3">外面テーパ部の周方向<br/>接触痕</td> <td>長さ：約 2.00</td> </tr> <tr> <td>幅：約 15.00</td> </tr> <tr> <td>深さ：約 0.02 以下</td> </tr> </tbody> </table> | 部位 | 計測値 (mm) | 外面テーパ部の周方向<br>接触痕 | 長さ：約 2.00 | 幅：約 15.00 | 深さ：約 0.02 以下 | <p>✓ 比較対象アドレスの外面テーパ部接触痕深さは 0.02 mm 以下程度</p> <table border="1" data-bbox="676 470 873 1167"> <thead> <tr> <th>部位</th> <th>計測値 (mm)</th> </tr> </thead> <tbody> <tr> <td rowspan="3">外面テーパ部の周方向<br/>接触痕</td> <td>長さ：約 1.50 ~ 約 2.00</td> </tr> <tr> <td>幅：約 12.50 ~ 約 13.00</td> </tr> <tr> <td>深さ：約 0.02 以下</td> </tr> </tbody> </table> | 部位 | 計測値 (mm) | 外面テーパ部の周方向<br>接触痕 | 長さ：約 1.50 ~ 約 2.00 | 幅：約 12.50 ~ 約 13.00 | 深さ：約 0.02 以下 | <ul style="list-style-type: none"> <li>外面テーパ部周方向接触痕は M-4 接手外面の局所的な接触痕に比べ軽微</li> <li>M-4 と M-1 2 の接触痕に有意な差なし</li> </ul> |
