高浜発電所3号機 蒸気発生器伝熱管の損傷について

## 発電用原子炉施設故障等報告書

件名	高浜発電所3号機 蒸気発生器伝熱管の損傷について																				
事象発生の日時	2020年2月18日 13時00分 (技術基準に適合していないと判断した日時)																				
事象発生の場所	高浜発電所3号機 原子炉格納容器内																				
事象発生の発電用原子炉施設名	原子炉冷却系統施設 一次冷却材の循環設備 蒸気発生器 (BおよびC)																				
事象の状況	<p>1. 事象発生の状況</p> <p>高浜発電所3号機 (加圧水型軽水炉、定格電気出力87万kW、定格熱出力266万kW) は、2020年1月6日より第24回定期検査中であり、3台ある蒸気発生器 (以下「SG」という。) の伝熱管<sup>*1</sup>全数について、健全性を確認するため渦流探傷試験<sup>*2</sup> (以下「ECT」という。) を実施した。</p> <p>その結果、B-SGの伝熱管1本およびC-SGの伝熱管1本について、管支持板<sup>*3</sup>付近に、外面からの減肉とみられる有意な信号指示<sup>*4</sup>が認められたことから、実用発電用原子炉及びその附属施設の技術基準に関する規則第18条並びに第56条に適合しておらず、実用発電用原子炉の設置、運転等に関する規則第134条に該当することを、2020年2月18日13時00分に判断した。</p> <p><sup>*1</sup> SGの中で1次冷却材 (1次側) と給水 (2次側) の熱交換を行う逆U字形の管群。1次冷却材は入口管板部 (高温側) から入り、給水と熱交換後に出口管板部 (低温側) へ流れる。</p> <p><sup>*2</sup> 高周波電流を流したコイルを伝熱管に挿入することで伝熱管に渦電流を発生させ、伝熱管の欠陥により生じる渦電流の変化を電気信号として取り出すことで欠陥を検出する試験 (ECT; Eddy Current Test)。全周に対して渦電流の発生と検出を別々のコイルを用いた24組のコイルで伝熱管の欠陥による渦電流の変化を信号として検出する。</p> <p><sup>*3</sup> 伝熱管を支持する部品。</p> <p><sup>*4</sup> ノイズレベル (雑音信号レベル) を超える信号であって、SG管支持板等の外部構造物あるいは伝熱管の形状等に起因する信号 (疑似信号) ではない信号指示。</p> <p>2. ECT結果</p> <p>(1) 検査期間</p> <p>2020年 2月 2日～2020年 2月18日 (定期事業者検査終了日)</p> <p>探傷検査・デー

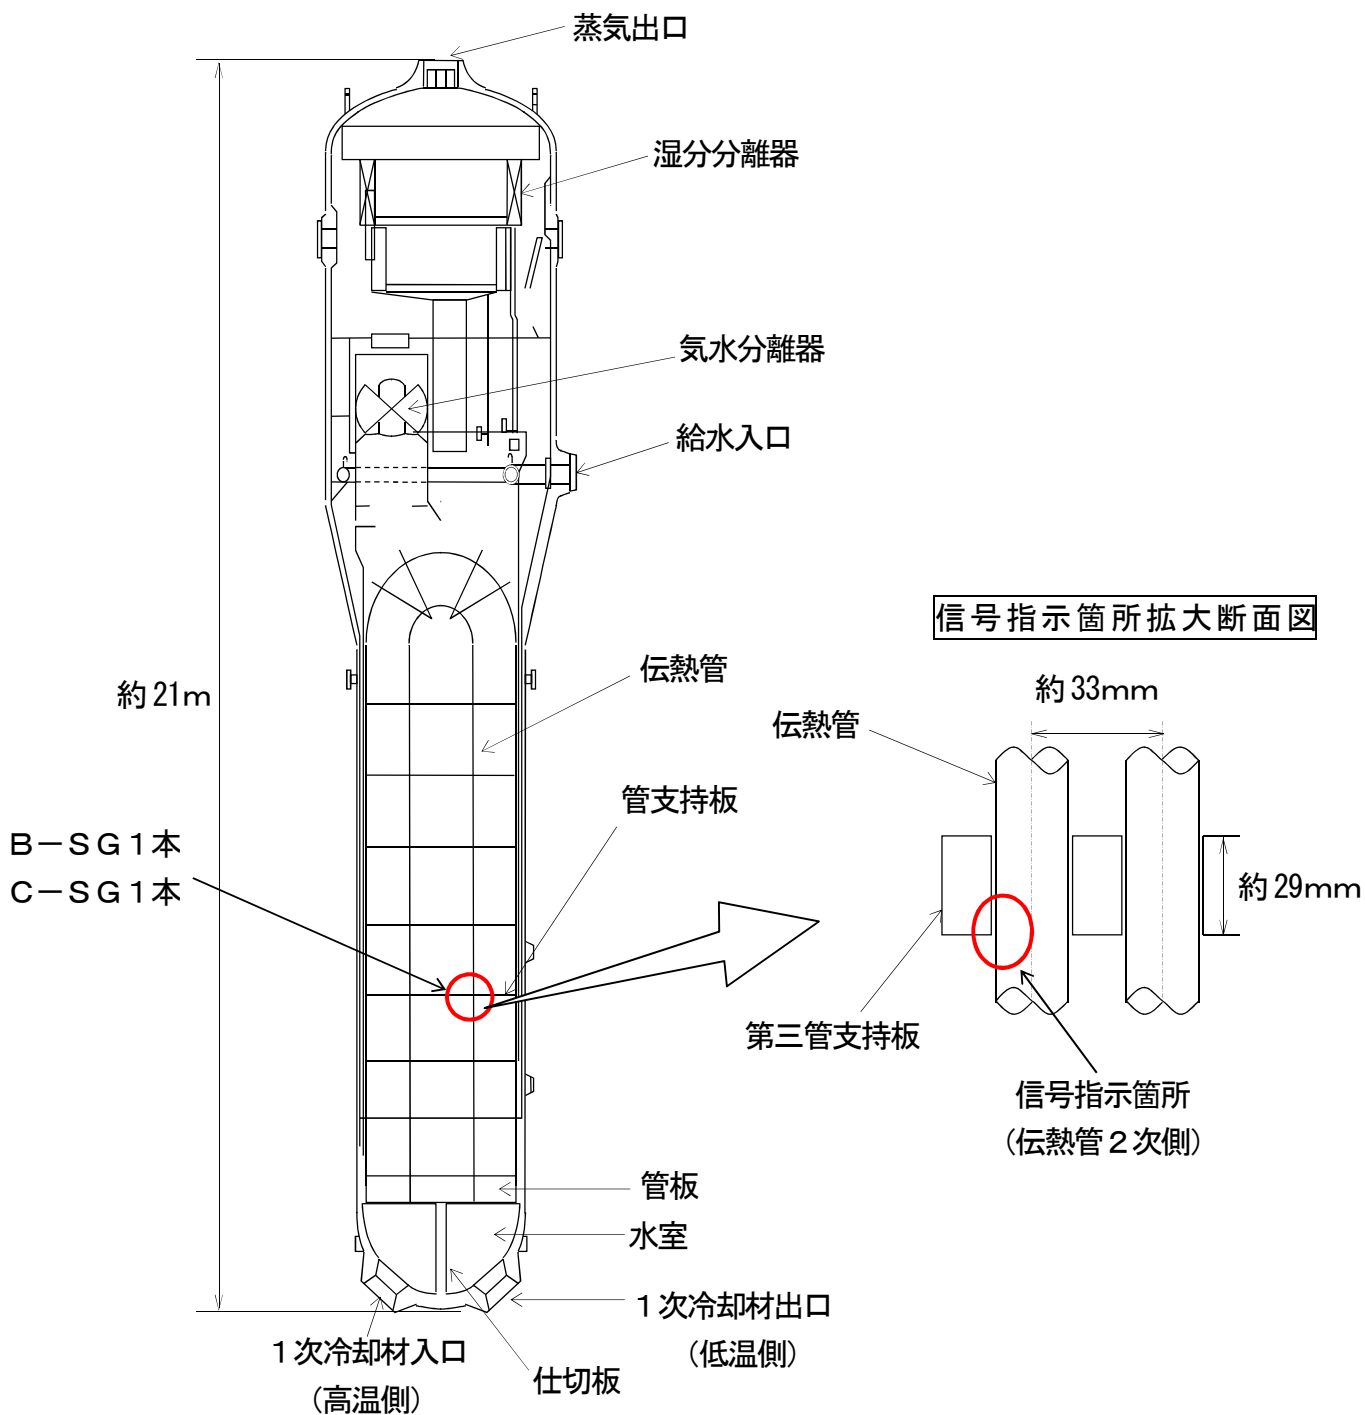
SG伝熱管信号指示箇所概要図 (SG管支持板部)

その結果、B-SGの伝熱管1本およびC-SGの伝熱管1本について、管支持板<sup>\*3</sup>部付近に、外面からの減肉とみられる有意な信号指示<sup>\*4</sup>が認められたことから、実用発電用原子炉及びその附属施設の技術基準に関する規則第18条並びに第56条に適合しておらず、実用発電用原子炉の設置、運転等に関する規則第134条に該当することを、2020年2月18日13時00分に判断した。

有意な信号指示が認められた箇所は、管支持板部付近であった。

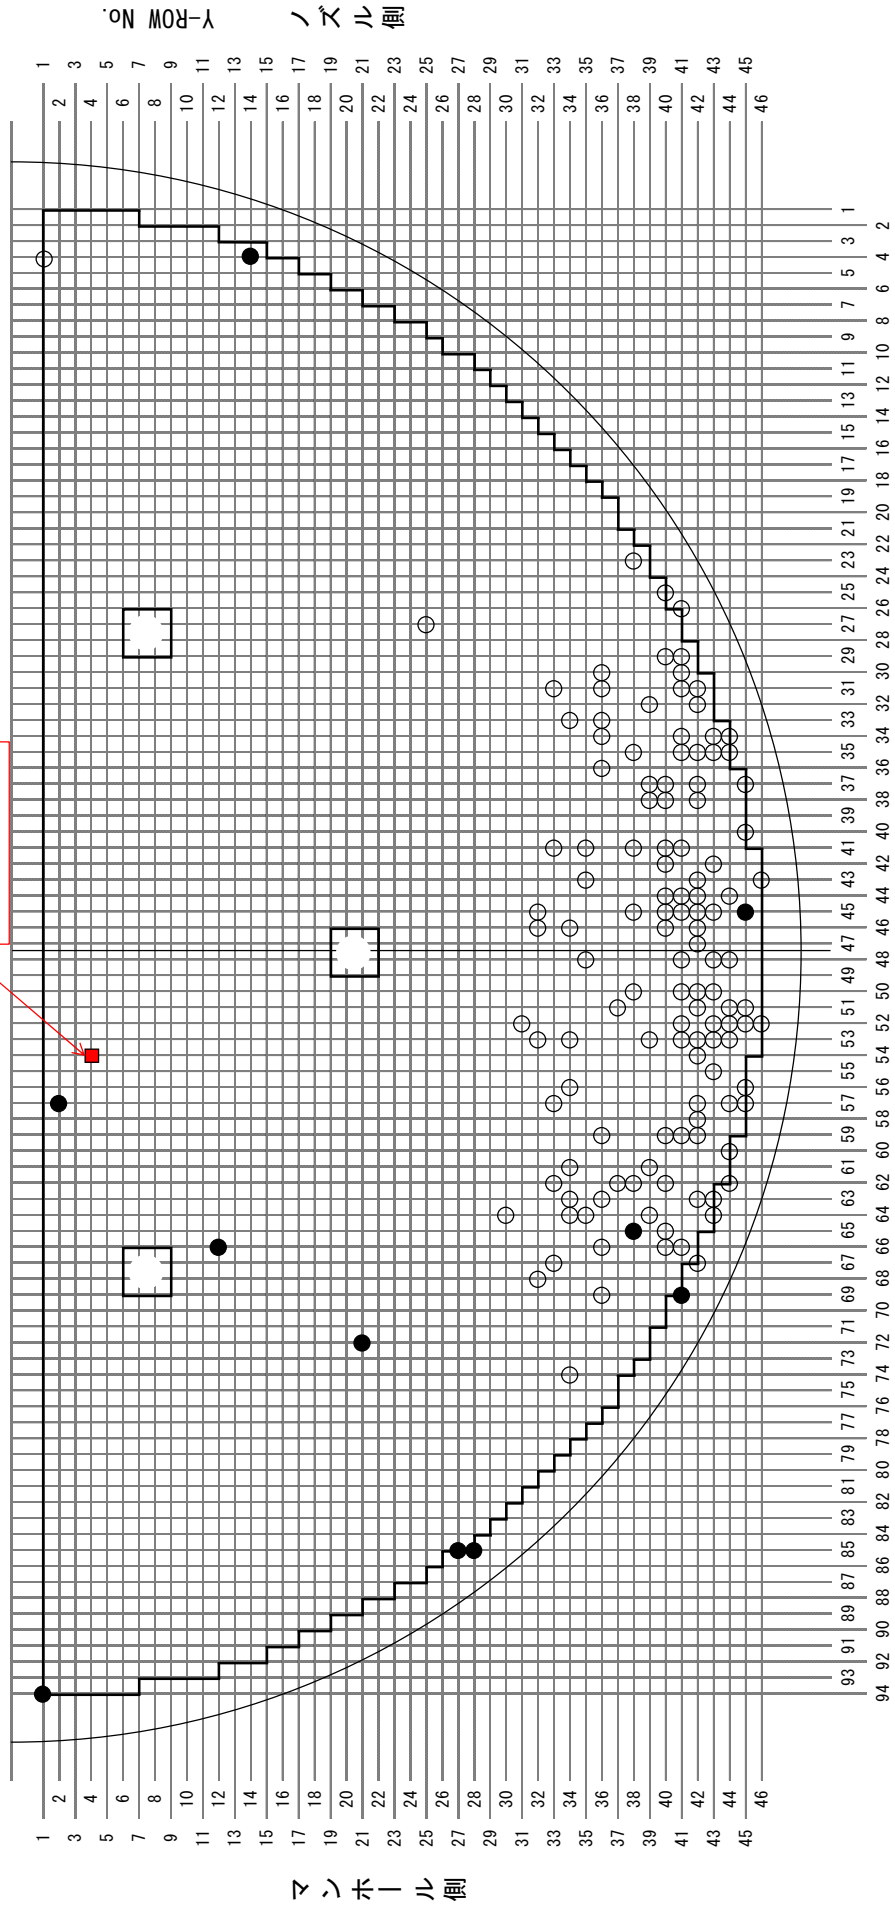
高浜3号機 SG伝熱管ECT信号指示位置図  
B-SG (低温側)

<第3管支持板>  
有意な信号指示管  
(X54-Y4)

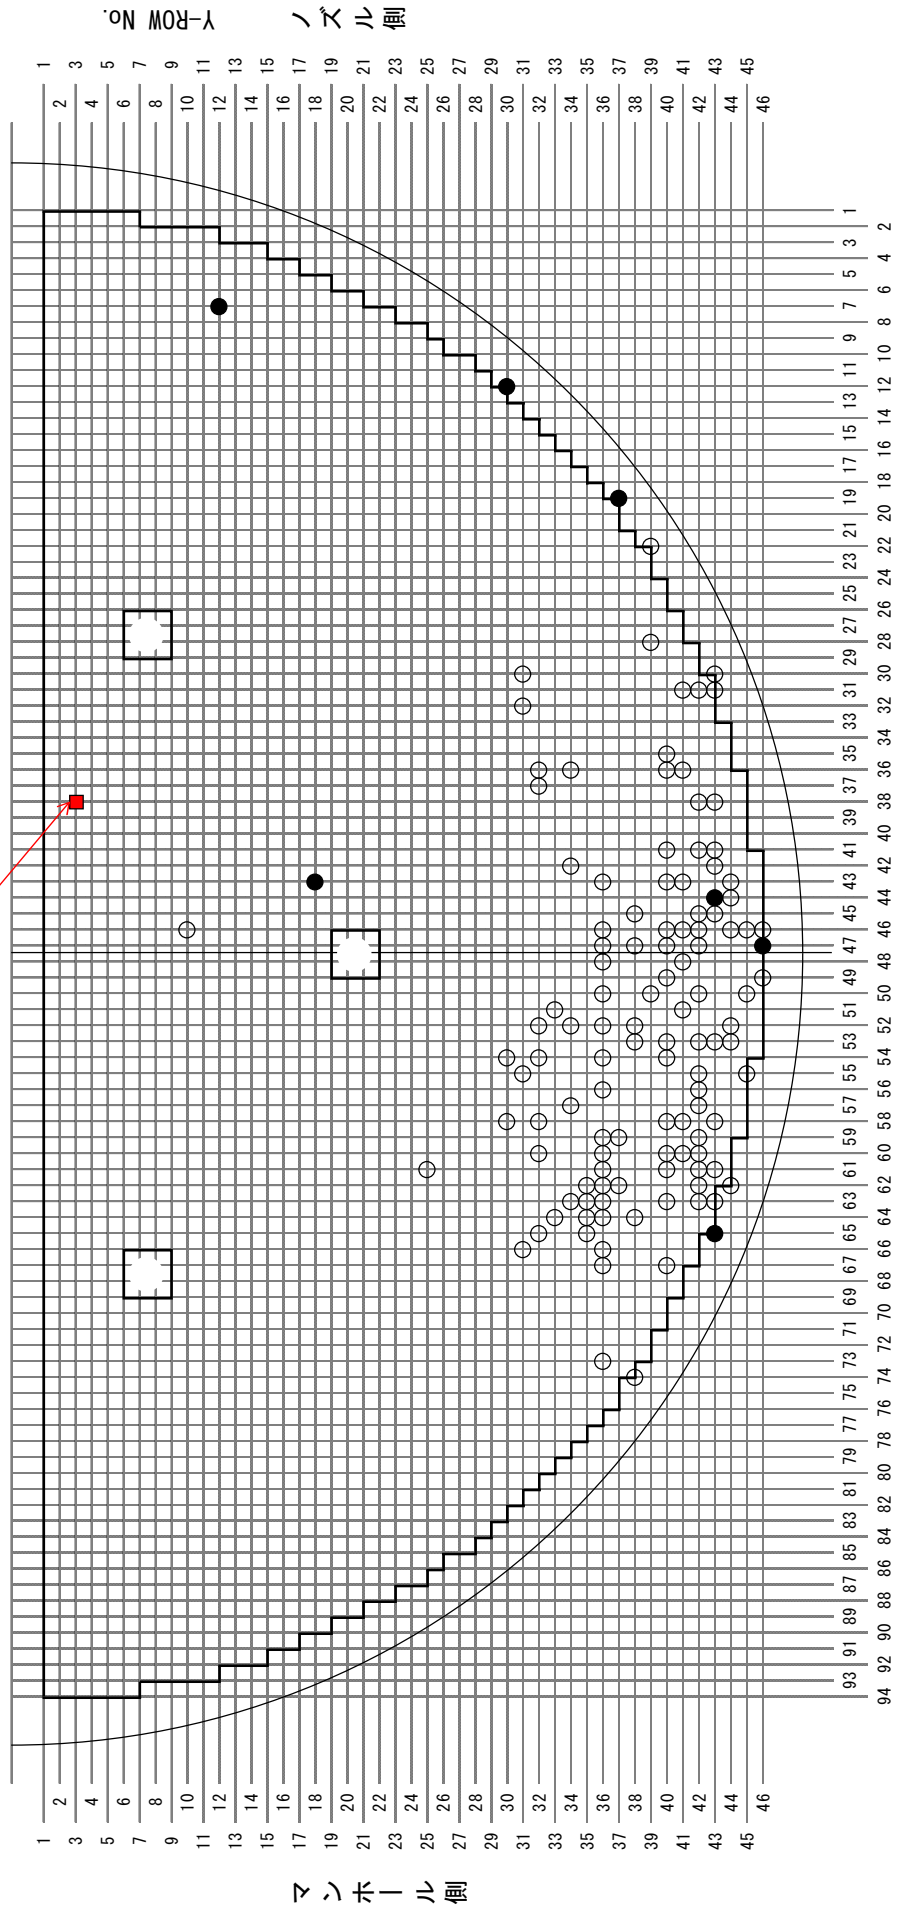
高浜3号機 S G伝熱管ECT信号指示位置図  
C-SG (低温側)

<第3管支持板>  
有意味な信号指示管  
(X38-Y3)
