JMTR（材料試験炉）二次冷却系統の冷却塔倒壊について

原子力施設故障等報告書

令和2年2月27日

国立研究開発法人日本原子力研究開発機構

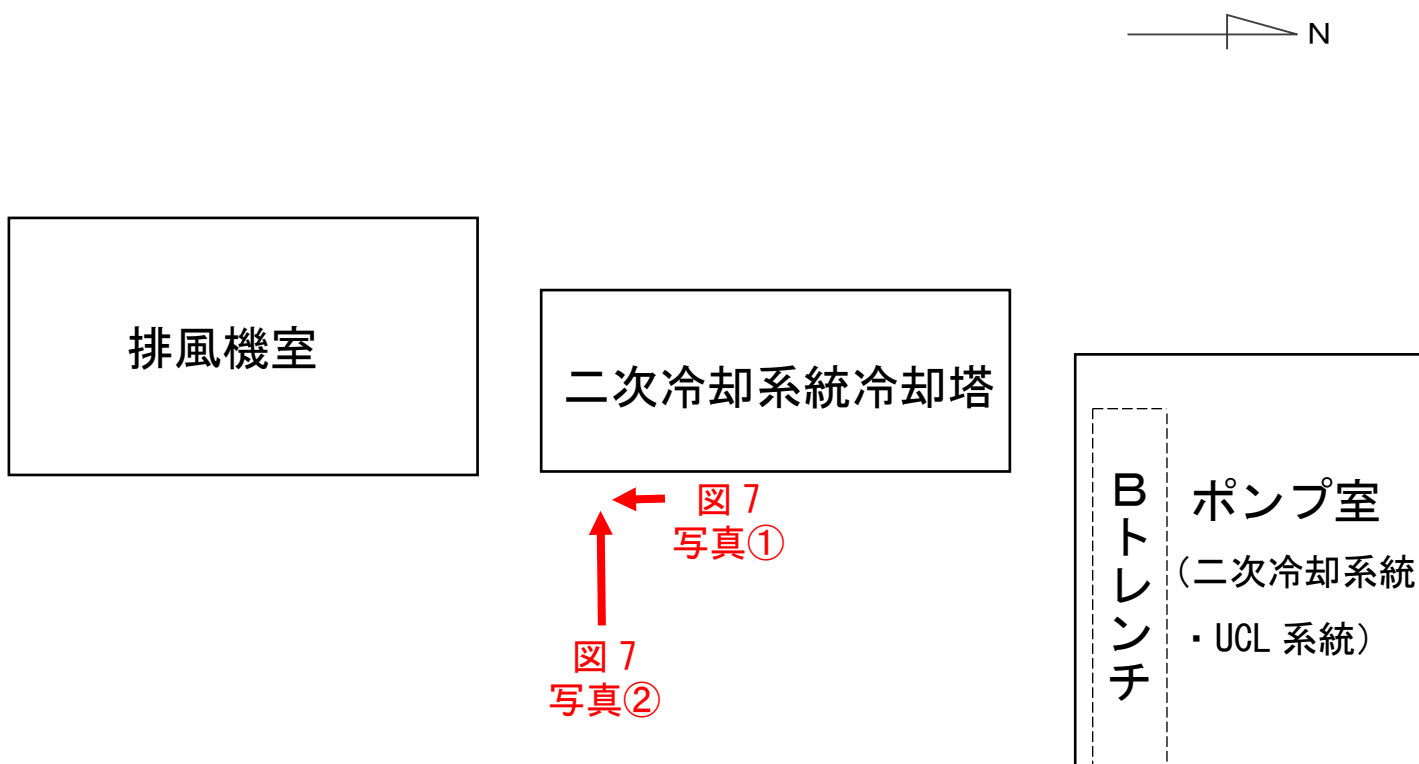
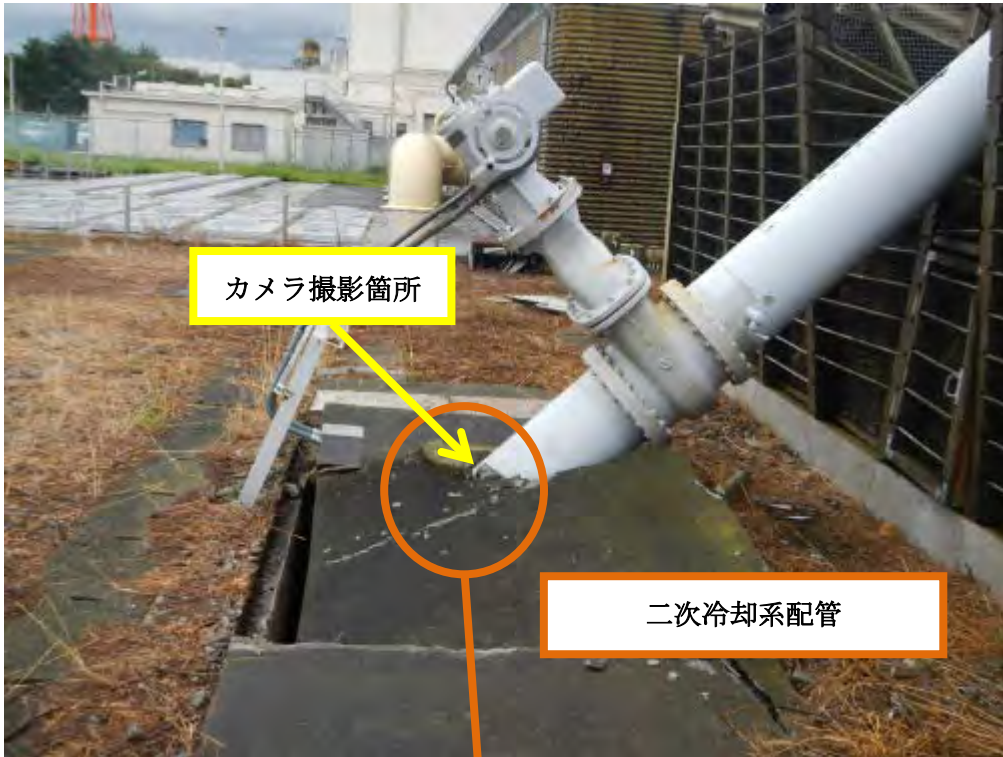
図7 破損した二次冷却系配管 (1/2)

令和元年(2019年)9月9日(月)7時40分頃、請負作業員3名が交替勤務の引継ぎ前の安全確認のためJMTR施設のパトロール中に、冷却塔の倒壊を確認した(図6参照)。なお、同日6時頃に行ったタンクヤードの現場確認時には冷却塔が倒壊していないことを目視で確認していたことから、冷却塔の倒壊時刻は、6時頃から7時40分頃までの間と推定される。冷却塔は、東側から西側に向けて倒壊し、冷却塔に接続している4本の二次冷却系配管は、冷却塔と共に倒れて、立ち上がり部で4本とも破損が生じていることが確認された(図7参照)。倒壊に伴う負傷者の発生はなかった。倒壊した冷却塔の周辺について、放射線管理第2課員による線量当量率測定を実施した結果、全てバックグラウンド値であり、線量当量率に異常は認められなかった(図8参照)。また、ポンプ室(二次冷却系統・UCL(Utility Cooling Loop)系統)地下部(Bトレンチ内、非管理区域)にある二次冷却系配管のフランジ部からの水の漏えいを確認した(図9参照)。その時点で漏えい量は30~40L程度で、漏えい率は約150mL/分であった。漏えい水についてサンプリングを行い、放射線管理第2課員によるゲルマニウム半導体検出器を用いた測定を実施した結果、検出されたのは天然放射性核種のみであり、異常は認められなかった(図10参照)。なお、二次冷却系統にはろ過水を使用し、防食剤を添加して水質管理している。漏えいを停止させるため、「6. 今回の事象に対する対応措置」に示すとおり二次冷却系配管の水抜きを行い、水位を下げた。漏えいが停止するまでのフランジ部からの漏えい量は80~90L程度であった。なお、事象発生時、ポンプ室(二次冷却系統・UCL系統)に設置されている二次冷却系統の循環ポンプ4台及び補助ポンプ2台は全て停止していた。また、ポンプ室(二次冷却系統・UCL系統)に設置されているUCL系統の循環ポンプ3台のうち1台及び揚水ポンプ3台のうち2台によるUCL系統の運転を行っていた。事象発生後においてもこれらのポンプに異常はなく、冷却塔倒壊によるUCL系統の運転への影響はなかった。

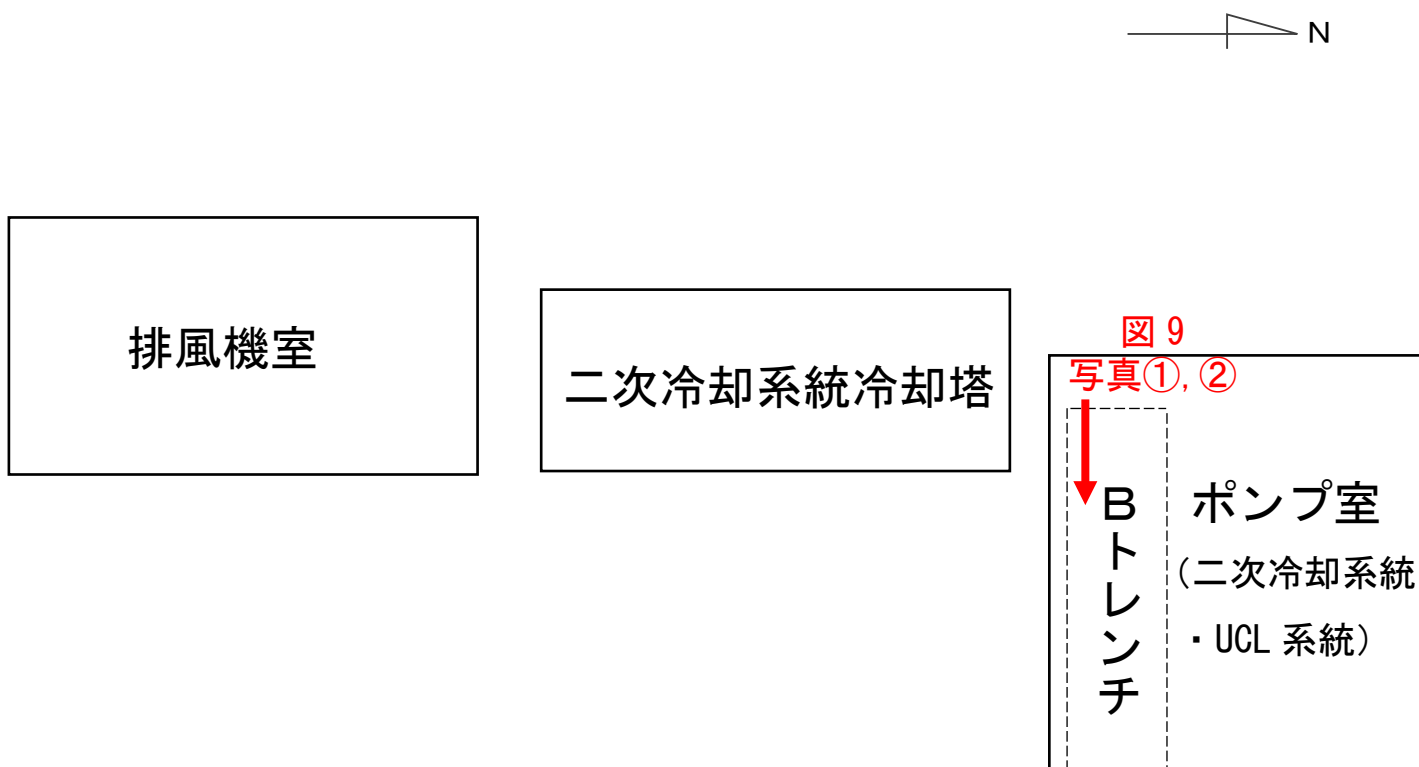
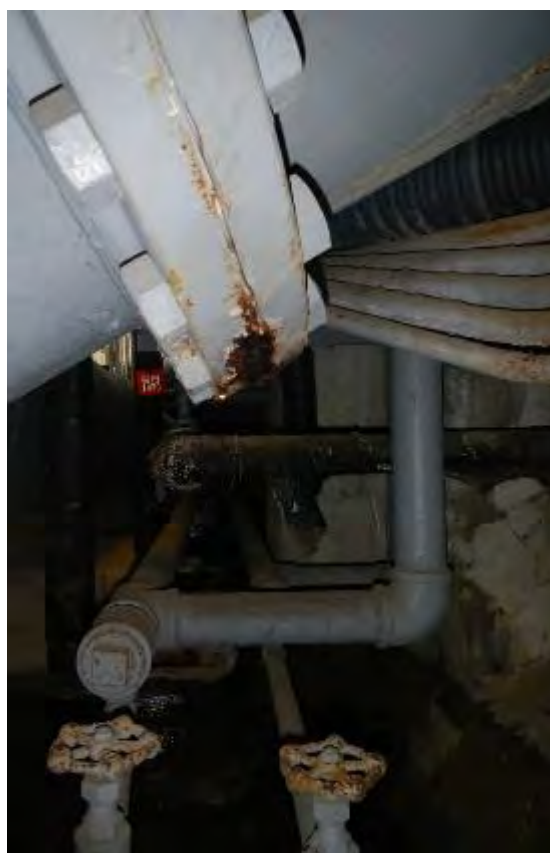
図 9 二次冷却系配管フランジ部からの漏えい (1/2)

時点で漏えい量は 30～40L 程度で、漏えい率は約 150mL/分であった。漏えい水についてサンプリングを行い、放射線管理第 2 課員によるゲルマニウム半導体検出器を用いた測定を実施した結果、検出されたのは天然放射性核種のみであり、異常は認められなかった。なお、二次冷却系統にはろ過水を使用し、防食剤を添加して水質管理している。漏えいを停止させるため、二次冷却系配管の水抜きを行い、水位を下げた。漏えいが停止するまでのフランジ部からの漏えい量は 80～90L 程度であった。なお、事象発生時、ポンプ室（二次冷却系統・UCL 系統）に設置されている二次冷却系統の循環ポンプ 4 台及び補助ポンプ 2 台は全て停止していた。また、ポンプ室（二次冷却系統・UCL 系統）に設置されている UCL 系統の循環ポンプ 3 台のうち 1 台及び揚水ポンプ 3 台のうち 2 台による UCL 系統の運転を行っていた。事象発生後においてもこれらのポンプに異常はなく、冷却塔倒壊による UCL 系統の運転への影響はなかった。

誤作動、電気事故等の防止のため、冷却塔入口弁、冷却塔ファン、循環ポンプ、補助ポンプ、循環ポンプ出口弁及び補助ポンプ出口弁の電源「断」を確認するとともに、二次冷却系統の隔離の観点から熱交バイパス弁の「閉」確認及び熱交入口弁・熱交出口弁の「閉」操作を実施した。また、安全確保のため、倒壊した冷却塔周辺に立入禁止措置を講じた。破損が確認された配管については、外部からの異物混入防止のため、耐水シート、土嚢等を用いて養生を行った。漏えいが確認された二次冷却系配管フランジ部について、漏えいを停止させるため二次冷却系統に設けられたドレン弁からの水抜きを行った。漏えい水及びドレン弁からの水抜きによる排水については、B トレンチ内の排水ピットを介して一般排水ラインにより pH 値が管理値内であることを監視しながら一般排水を行った。

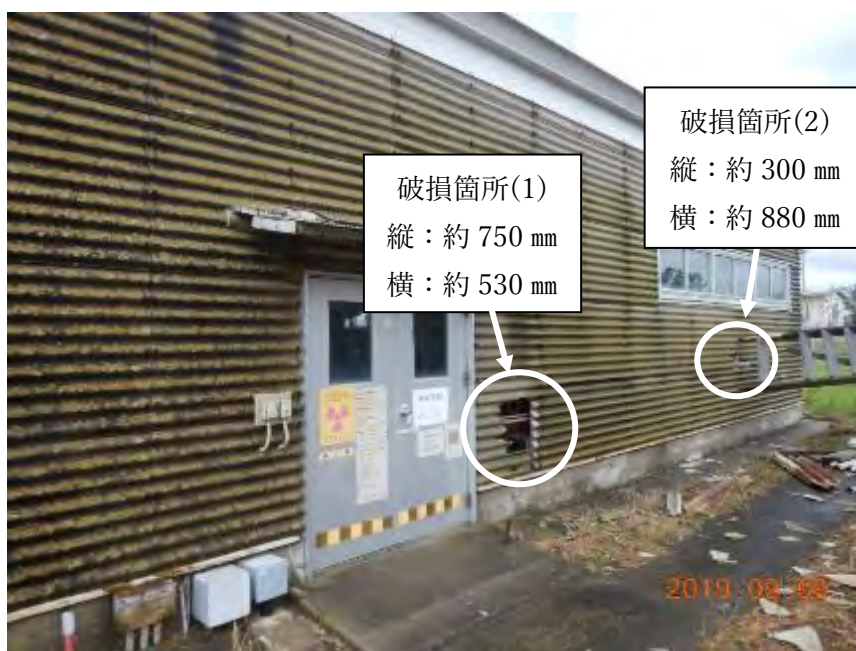
図 11 排風機室の破損箇所及び措置対応 (1/2)

一方、倒壊した冷却塔の部材の接触等により、隣接する排風機室のスレート外壁(2箇所)の破損が生じていることを確認した(図11参照)。排風機室(第2種管理区域)の破損箇所について放射線管理第2課員による線量当量率測定及び表面密度測定を実施した。その結果、線量当量率は全てバックグラウンド値であること及び表面密度測定結果は検出下限値未満であり、異常は認められなかった(図12及び図13参照)。なお、排風機室は、JMTRの排気設備のうち、排風機、排気ダクト等の機器を収納している鋼管造スレート外壁、地上1階(一部地下1階)の建家であり、事象発生時、通常排気設備4台のうち2台、照射実験用排気設備2台のうち1台及び非常用排気設備2台のうち1台の排風機による排気設備の運転を行っていた。事象発生後においても排風機室内の排風機、排気ダクト等の機器に異常はなく、冷却塔倒壊による排気設備の運転への影響はなかった。

排風機室のスレート外壁（2 箇所）の破損については、溶融亜鉛メッキ鋼板、シリコンコーキング及びアルミテープで応急措置を実施した。

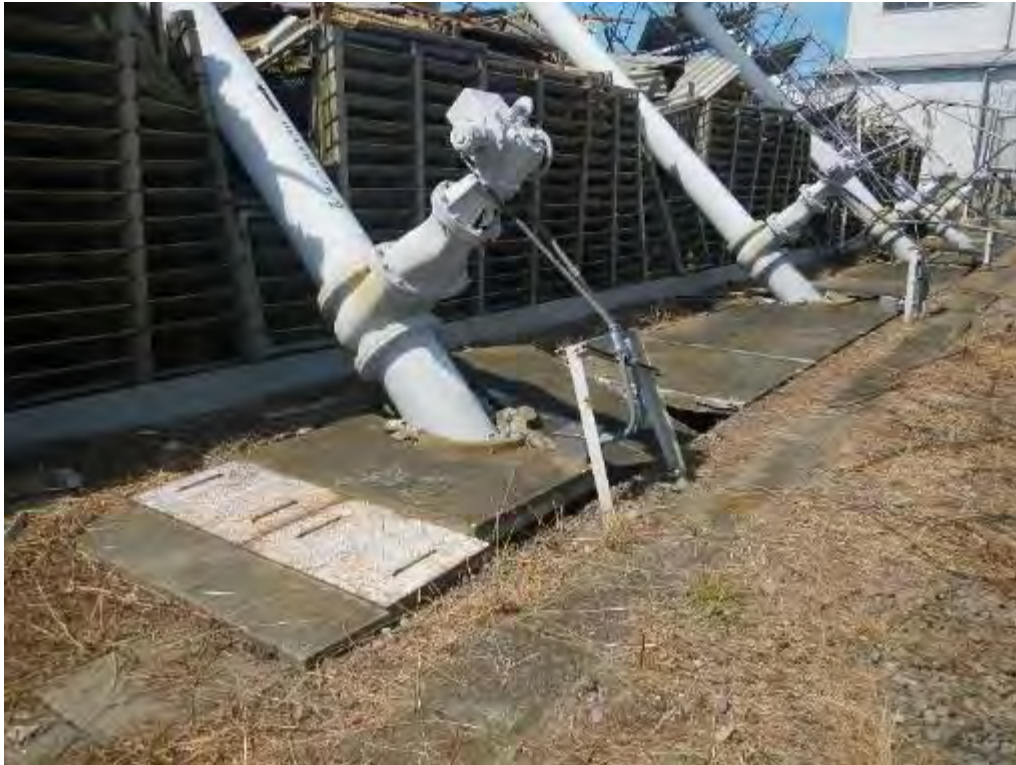
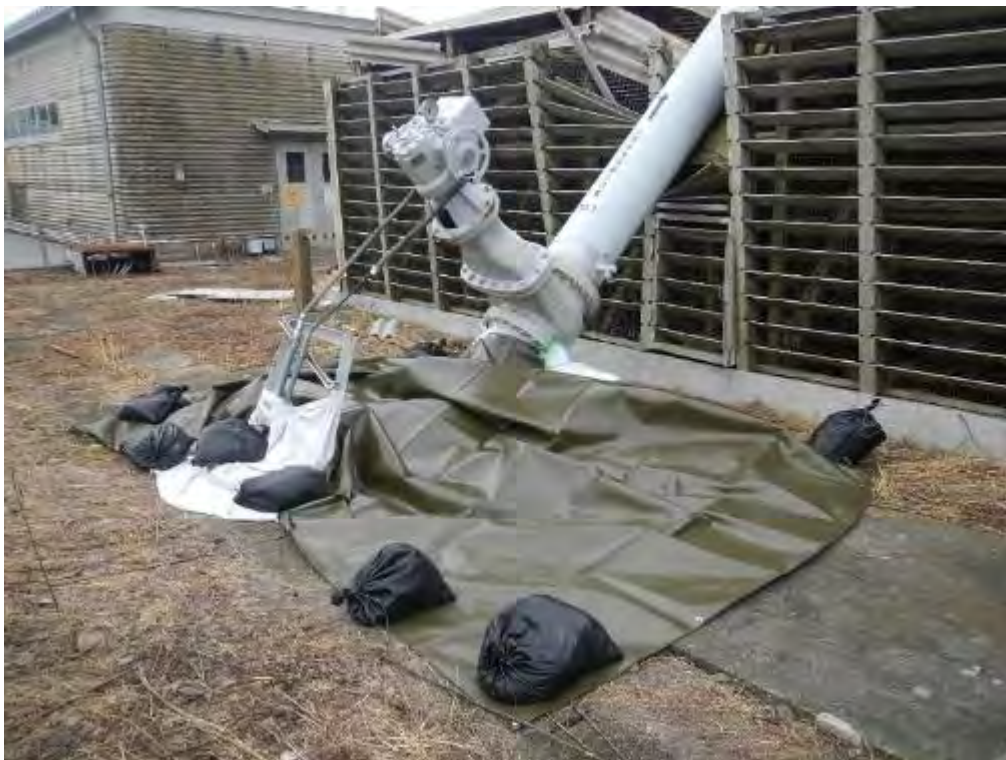
写真① 二次冷却系配管 (No.1 セル側) 養生前 (令和元年9月11日撮影)

写真② 二次冷却系配管 (No.1 セル側) 養生後 (令和元年9月11日撮影)

誤作動、電気事故等の防止のため、冷却塔入口弁、冷却塔ファン、循環ポンプ、補助ポンプ、循環ポンプ出口弁及び補助ポンプ出口弁の電源「断」を確認するとともに、二次冷却系統の隔離の観点から熱交バイパス弁の「閉」確認及び熱交入口弁・熱交出口弁の「閉」操作を実施した。また、安全確保のため、倒壊した冷却塔周辺に立入禁止措置を講じた（図15参照）。破損が確認された配管については、外部からの異物混入防止のため、耐水シート、土嚢等を用いて養生を行った（図16参照）。漏えいが確認された二次冷却系配管フランジ部について、漏えいを停止させるため二次冷却系統に設けられたドレン弁からの水抜きを行った。漏えい水及びドレン弁からの水抜きによる排水については、Bトレンチ内の排水ピットを介して一般排水ラインによりpH値が管理値内であることを監視しながら一般排水を行った。

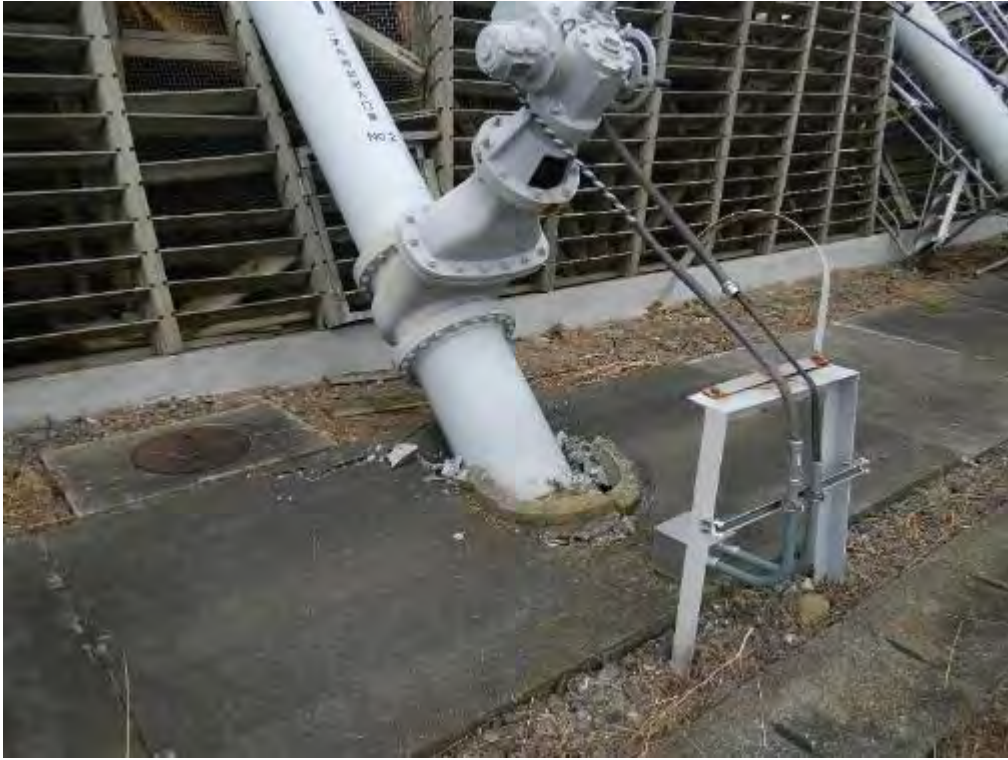
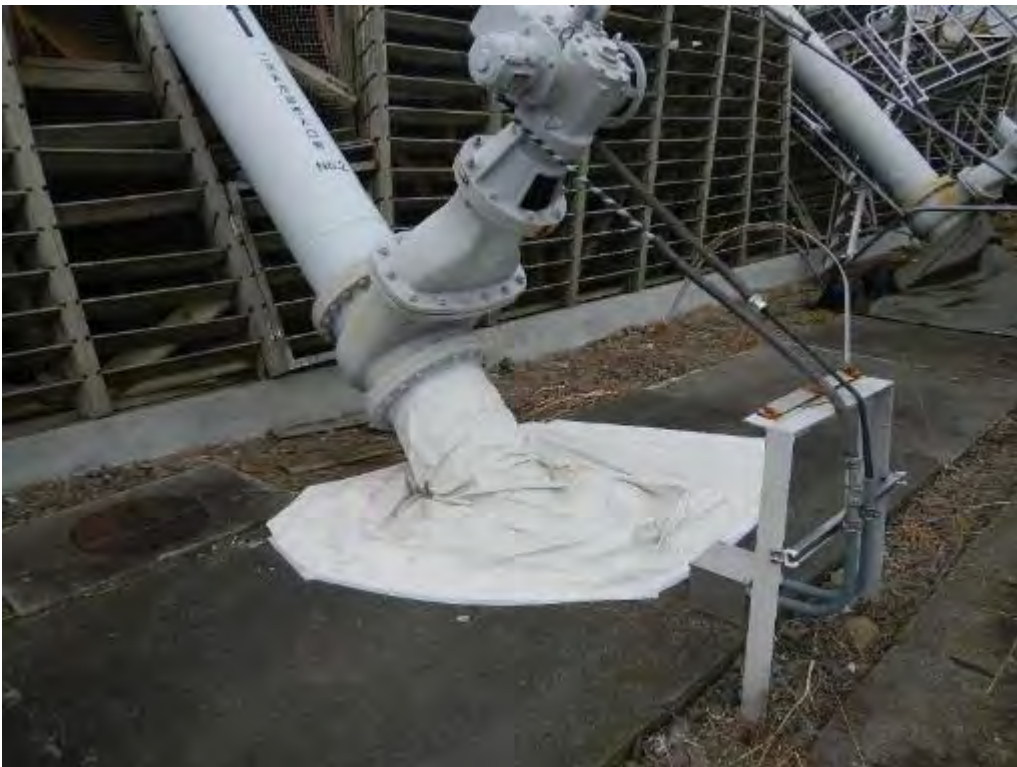
写真③ 二次冷却系配管 (No.2 セル側) 養生前 (令和元年9月11日撮影)

写真④ 二次冷却系配管 (No.2 セル側) 養生後 (令和元年9月11日撮影)

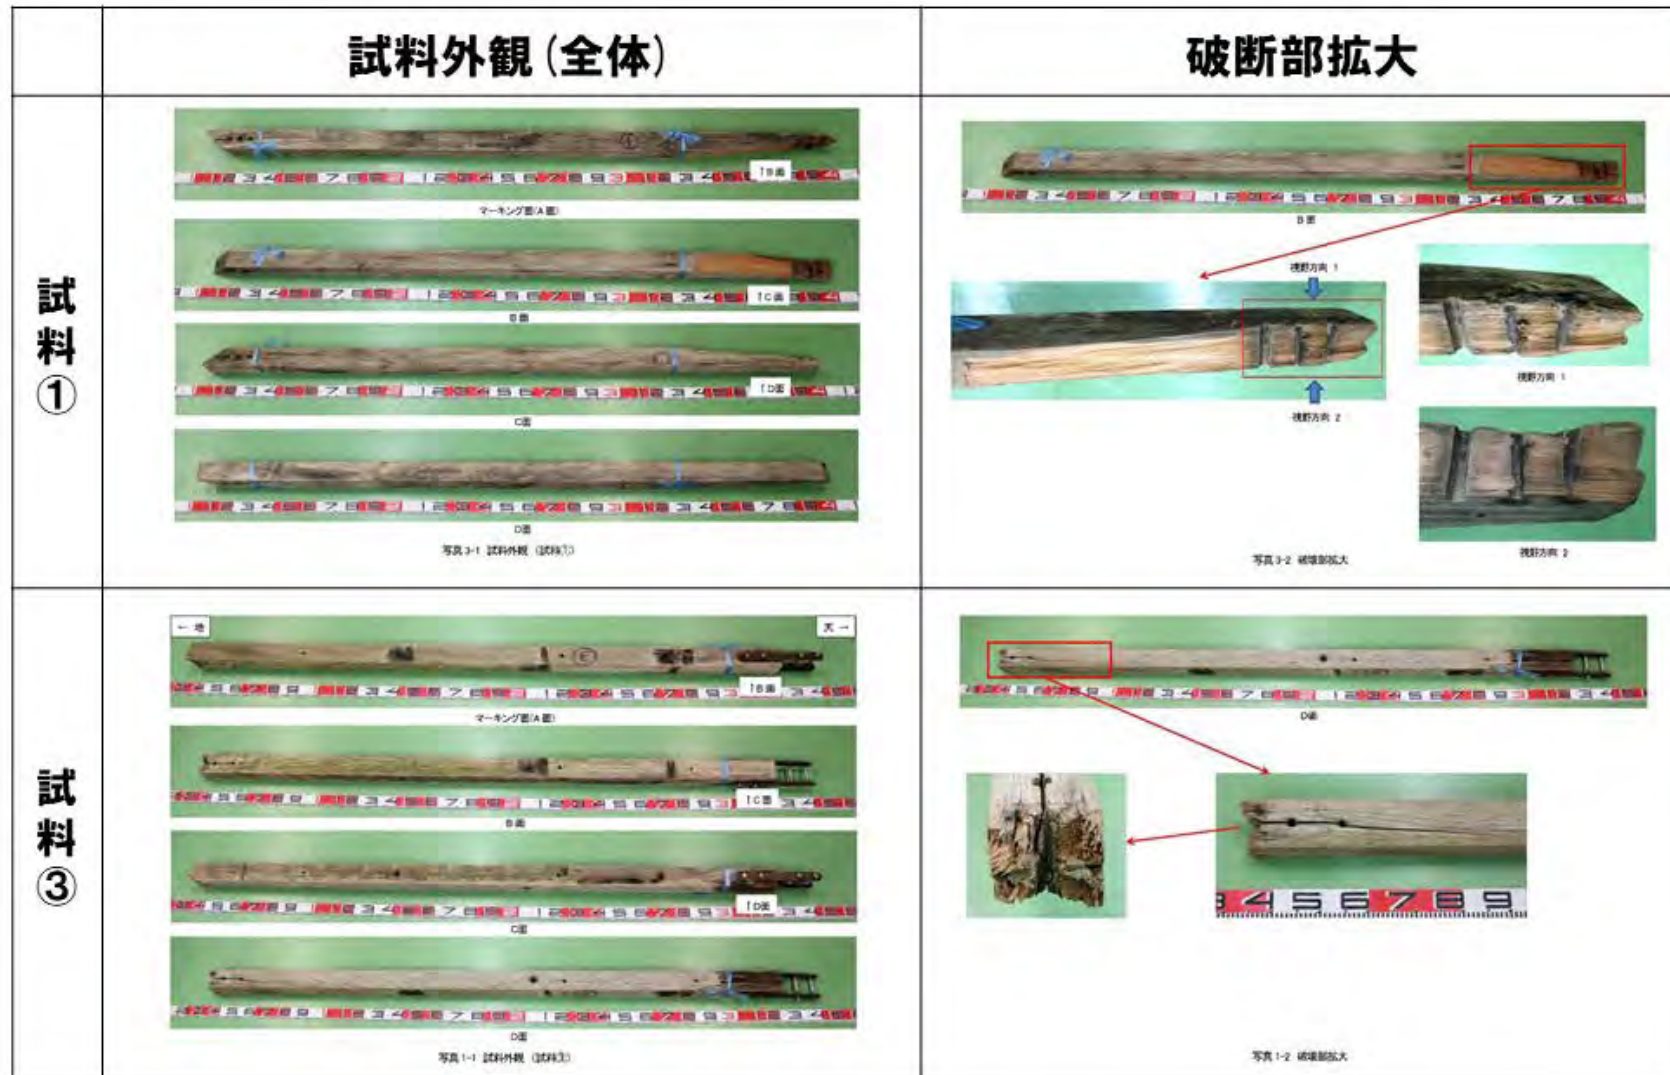
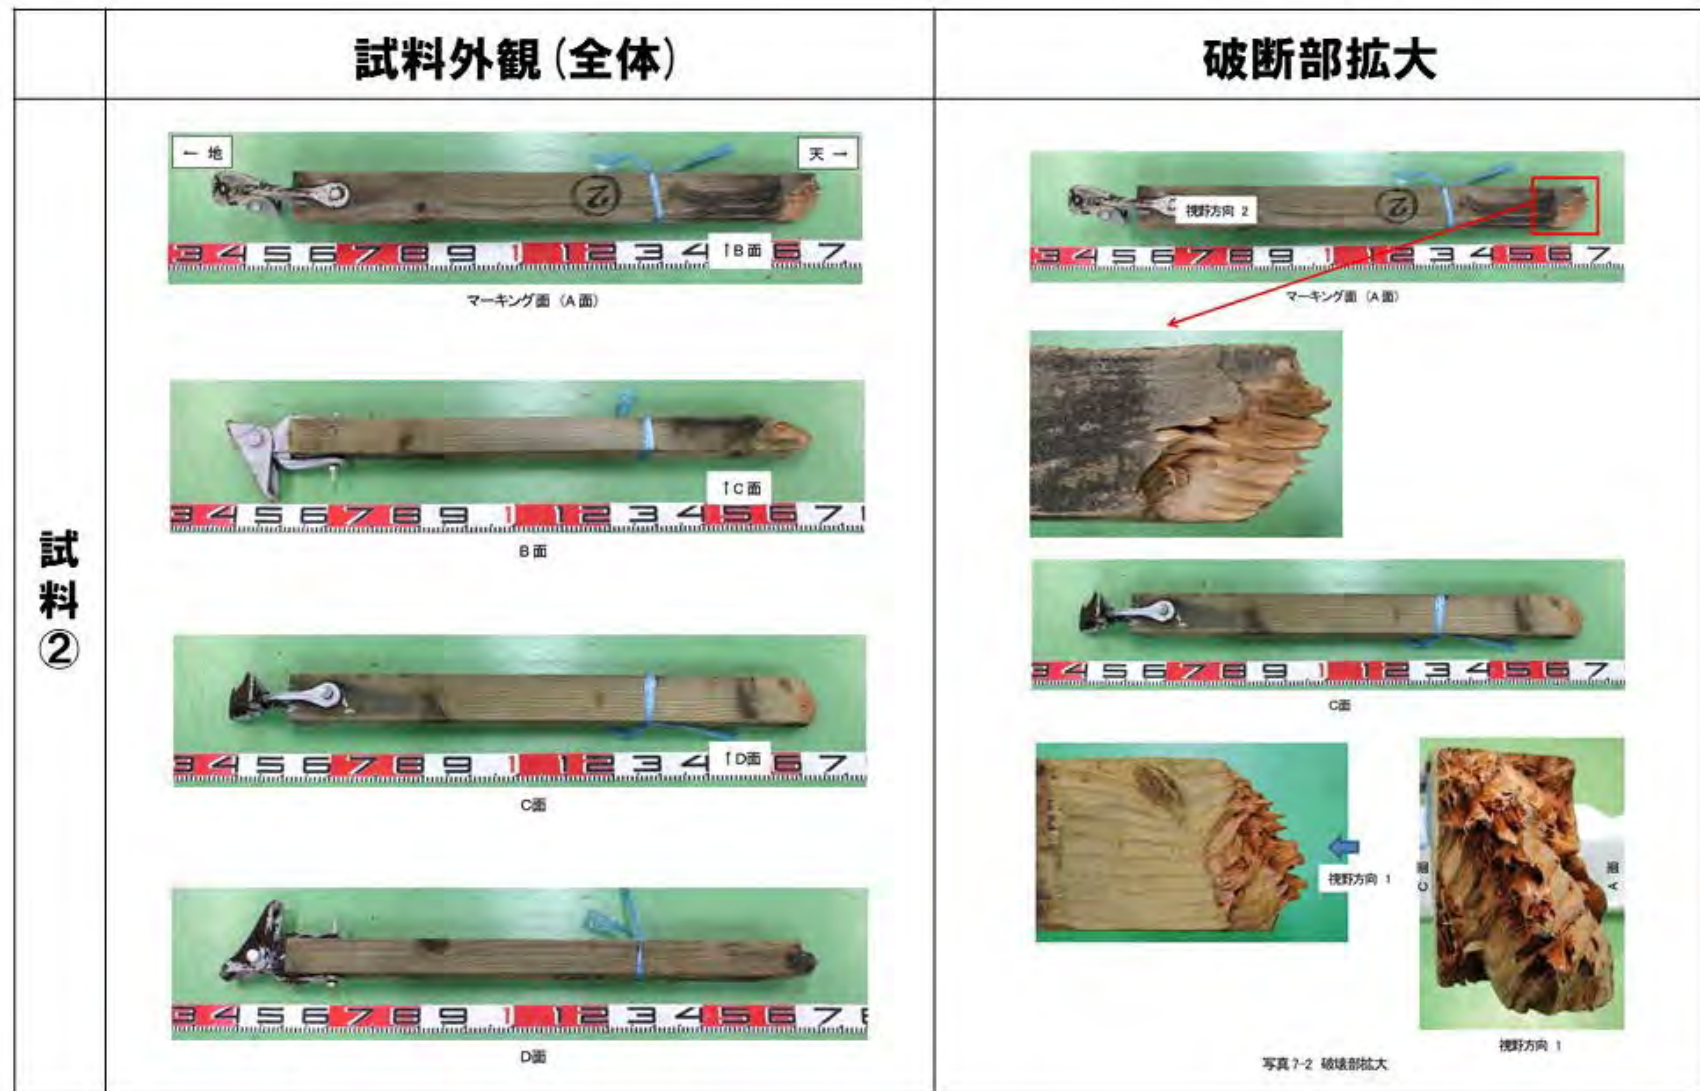
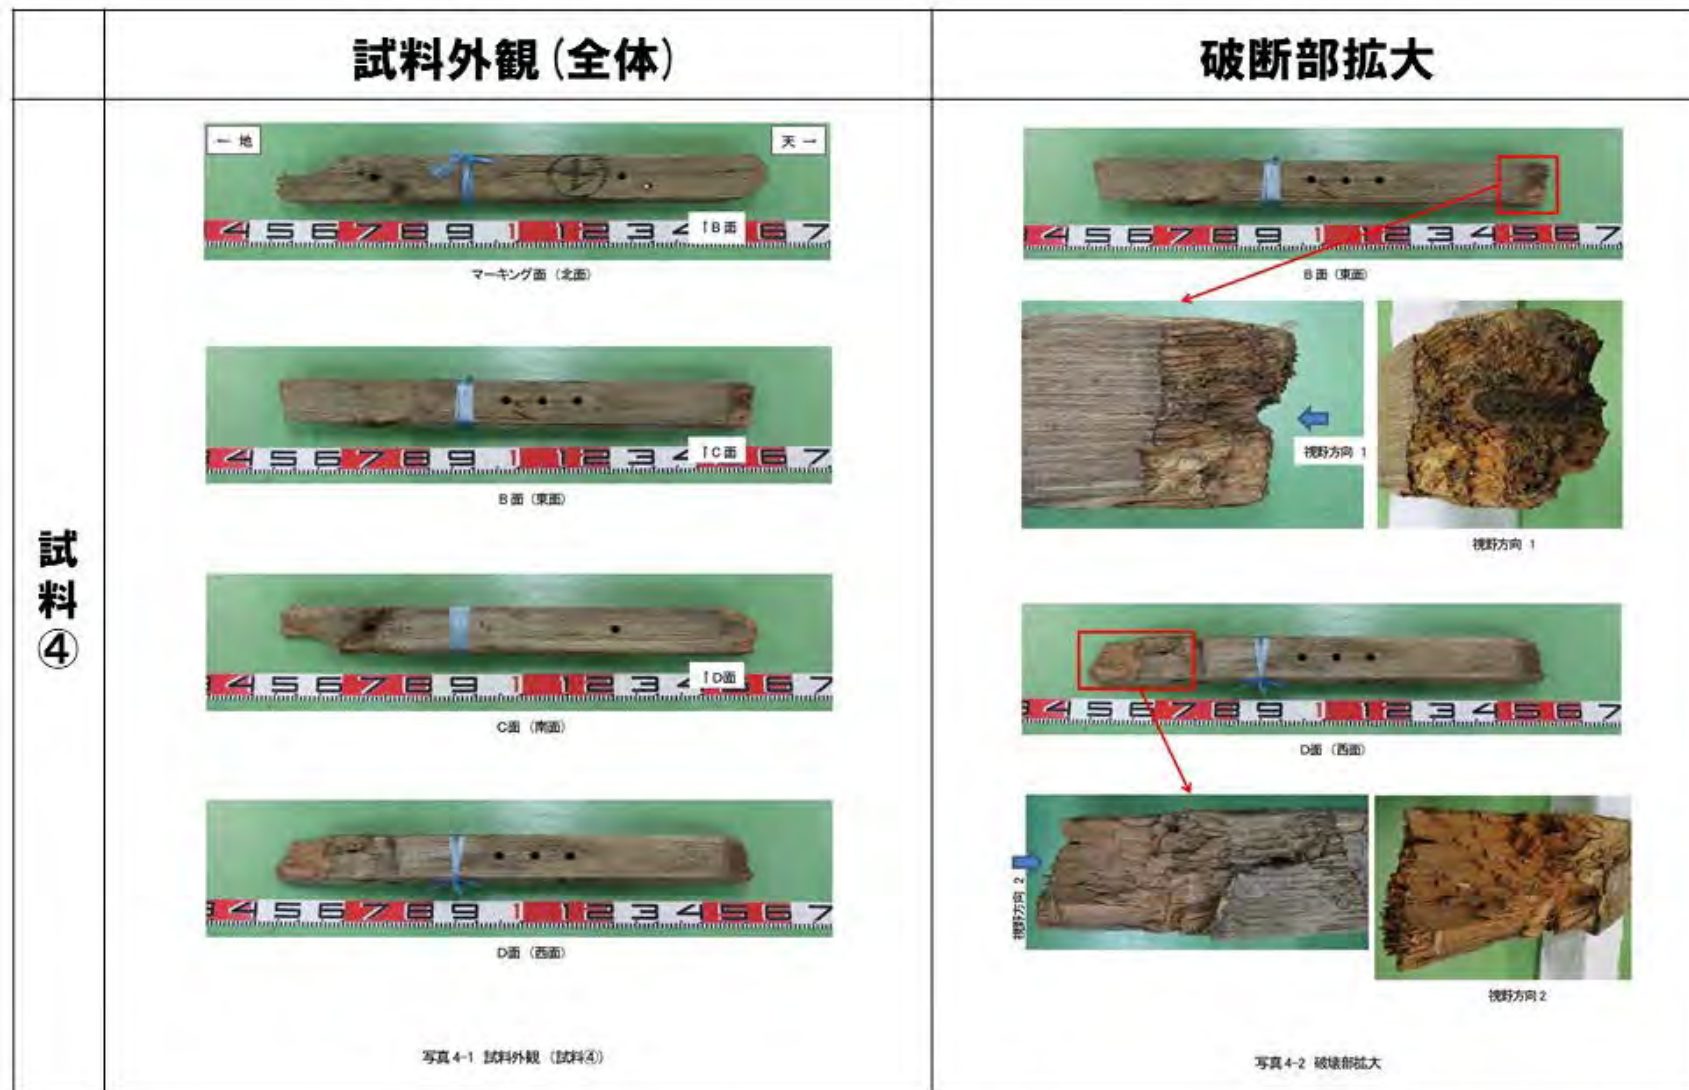
図④-10 サンプルリング試料の外観検査 (1/3)

外観検査の結果を図④-10 に示す。一部のサンプルについて、内部の劣化は見られたものの異常な曲がり、凹凸、穿孔等の変形を伴う木材は確認できなかった。

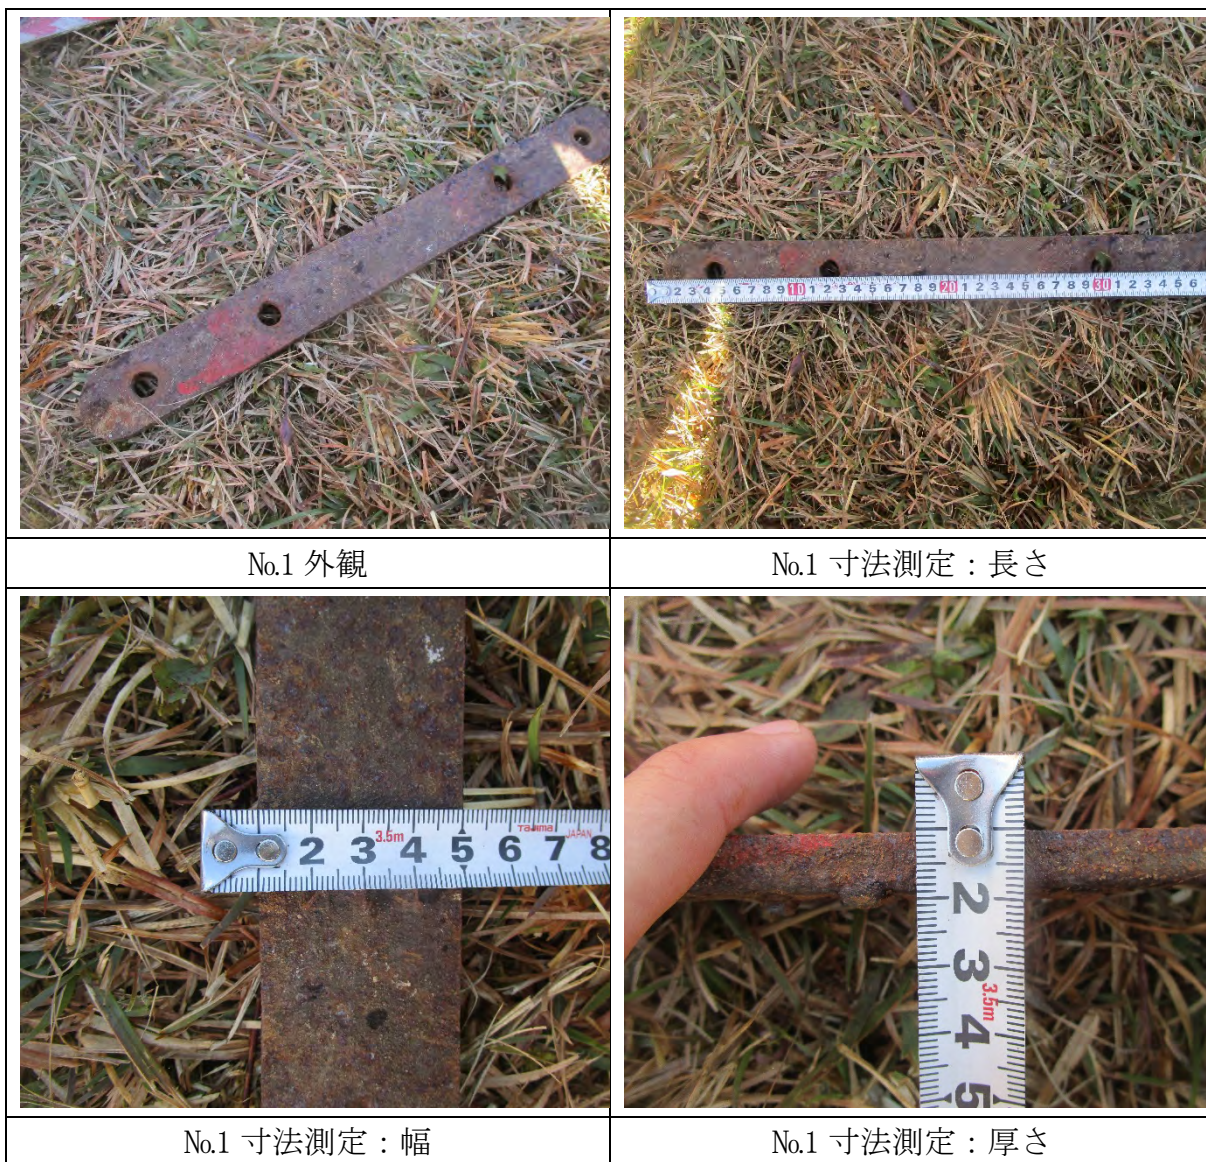
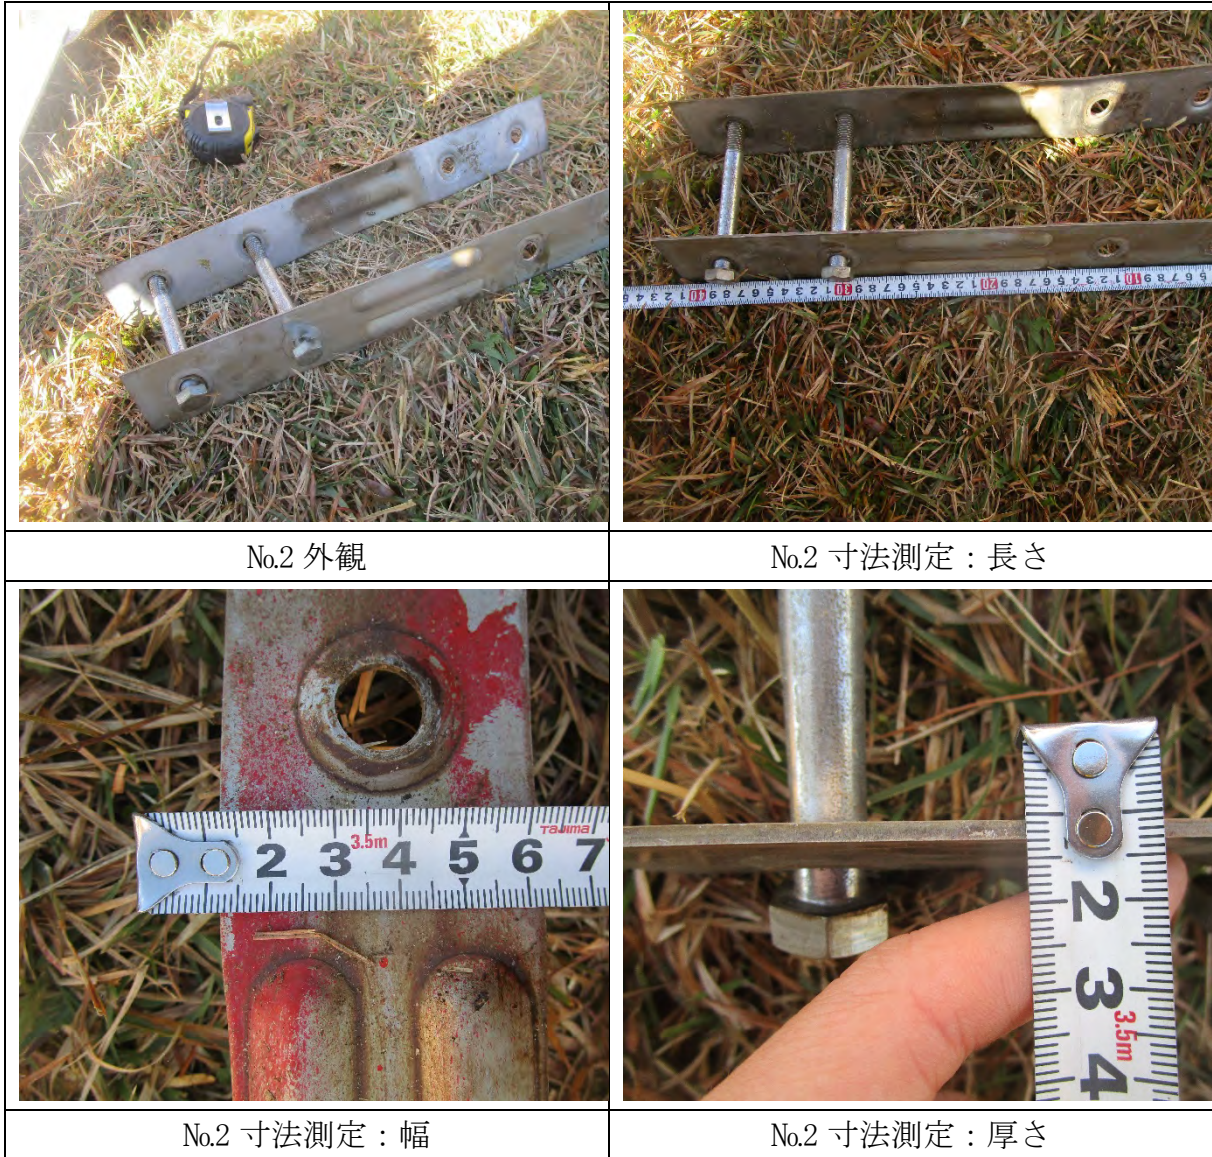
図⑨-1 接合金物の腐食、変形等の状況 (No. 1)

接合金物の調査の結果、接合金物の一部に曲がり、が観察されたものもあったが、冷却塔の主構造部材が木材であり、接合金物の強度が木材の強度よりも大きいことから、冷却塔の倒壊時に二次的に負荷された応力による曲がりと考えられ、金属の腐食、変形等による冷却塔の倒壊への影響はなかったと考えられる。特に、基礎材との接合金物に施されている塗装には大きな剥離もなかった。このことから、倒壊の影響により確認できない接合金物についても、木材の腐朽の影響が大きく、金属の腐食の程度は少ないと考えられる。

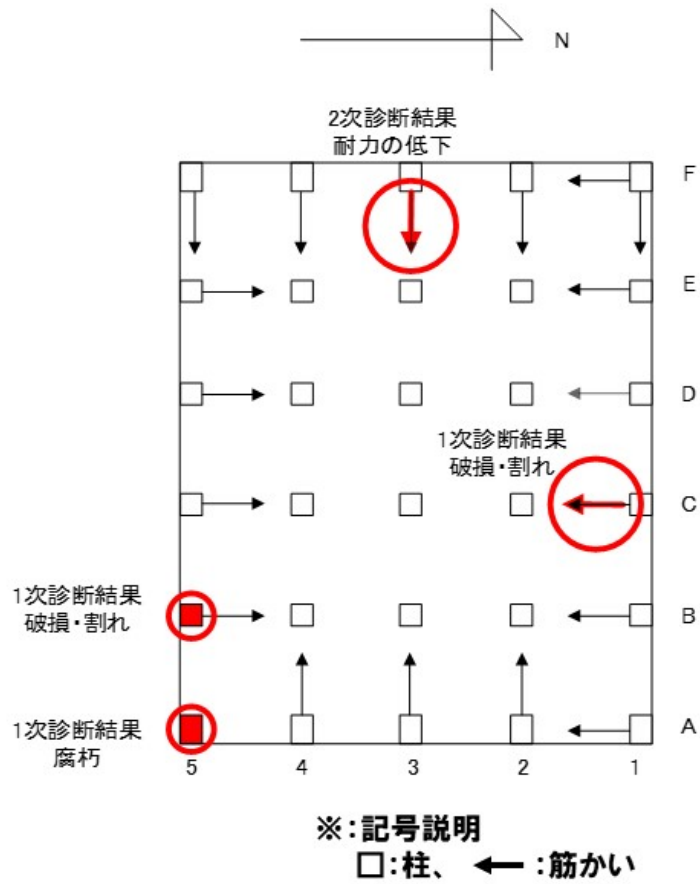
図6 UCL 系統冷却塔：基礎部の劣化箇所

柱	筋かい
診断箇所: B-5  	診断箇所: C-1  
診断箇所: A-5  	診断箇所: F-3
