伊方発電所第3号機 原子炉容器上部炉心構造物吊り上げ時の制御棒クラスタ
引き上がりに関する発電用原子炉施設故障等報告書の提出について

発電用原子炉施設故障等報告書

件名	伊方発電所第3号機 原子炉容器上部炉心構造物吊り上げ時の制御棒クラスタ引き上がりについて
事象発生の日時	2020年1月12日 13時20分
事象発生の場所	伊方発電所第3号機 原子炉格納容器内
事象発生の発電用原子炉施設名	計測制御系統施設 制御材 制御棒クラスタ
事象の状況	<p>1. 事象発生の状況</p> <p>伊方発電所第3号機（定格電気出力89万キロワット）は第15回定期検査（令和元年12月26日解列）中、原子炉からの燃料取出の準備作業のため、原子炉容器上蓋を開放し、制御棒クラスタと駆動軸との切り離し^{※1}を行った後、原子炉容器の上部炉心構造物を吊り上げていたところ、令和2年1月12日13時20分、制御棒クラスタ1体が上部炉心構造物とともに引き上げられていることを確認した。</p> <p>その後、上部炉心構造物を吊り下ろして当該制御棒クラスタと駆動軸が結合されていないことを確認した後、再度上部炉心構造物を吊り上げ、当該制御棒クラスタが引き上がらないことを確認し、令和2年1月13日10時34分、上部炉心構造物の取り外しを完了した。</p> <p>本事象は、引抜き操作を行っていない制御棒が管理位置から移動したこと、その際、炉心に燃料体が装荷された状況であったことから、令和2年1月15日9時00分に実用発電用原子炉の設置、運転等に関する規則第134条に該当すると判断した。</p> <p>なお、本事象による外部への放射能の影響はなかった。</p> <p>※1 燃料取替クレーンを使用し、制御棒クラスタ（48体）と駆動軸（48本）を専用の取り外し工具（1個）を用いて切り離しを行う作業。</p> <p>2. 事象の時系列</p> <p>令和元年12月25日（水） 20時20分 発電機負荷降下開始</p> <p>令和元年12月26日（木） 0時20分 発電機解列 0時53分 タービントリップ（タービン保安装置検査のため） 1時01分 原子炉運転モード2達成 2時22分 原子炉停止（全制御バンク制御棒挿入完了） 原子炉運転モード3達成 2時31分 原子炉運転モード5までのRCS濃縮開始 4時44分 原子炉運転モード5までのRCS濃縮完了 7時14分 全制御バンク制御棒5ステップ引抜（RCS冷却準備のため） 11時48分 原子炉運転モード4達成 21時00分 原子炉運転モード5達成</p> <p>令和元年12月27日（金） 1時25分 原子炉運転モード6までのRCS濃縮開始 9時45分 原子炉運転モード6までのRCS濃縮完了 10時31分 全制御バンク制御棒全挿入 10時41分 全停止バンク

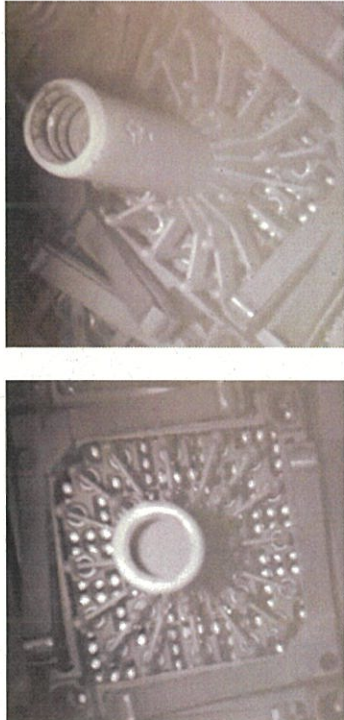
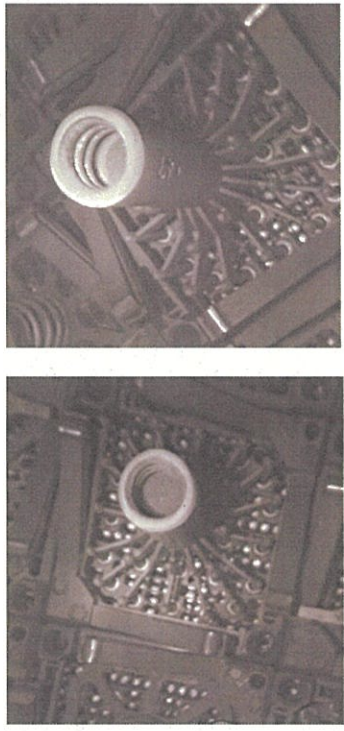
調査項目		比較対象アドレスの調査結果	
制御棒クラスタ	<p>【原子炉容器内点検】</p> <ul style="list-style-type: none"> ✓ 水中カメラ（白黒）により、スパイダ頭部を確認したところ外観形状に異常はないことを確認 ✓ スパイダ内部に堆積物あり

<p style="text-align: center;">J-7</p>	<ul style="list-style-type: none"> • スパイダ頭部に堆積物が確認された • 制御棒クラスタ案内管（上部炉心構造物）との干渉の痕跡は認められない
外観	スパイダ頭部

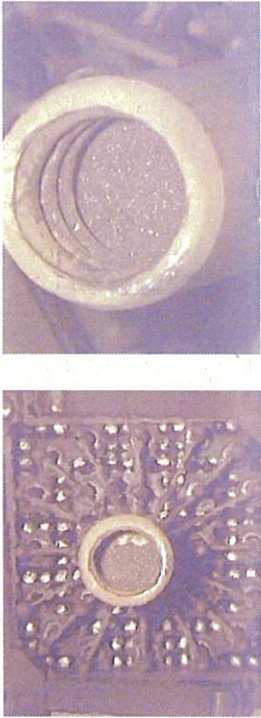
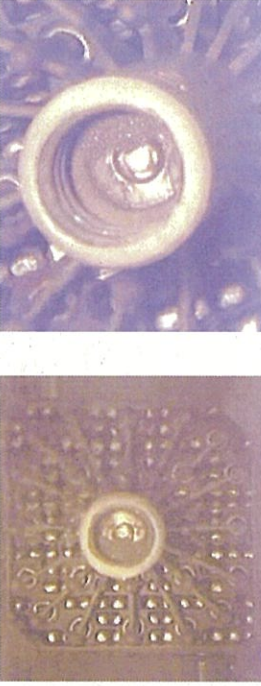
調査項目	M-4 の調査結果	比較対象アトレスの調査結果	
	制御棒クラスタ		
外観			
スパイダ頭部			
	<p>【使用済燃料ピット内点検】</p> <p>✓ 水中カメラ（カラール）による確認の結果、スパイダ内 部に堆積物あり</p>

<p>M-12</p>	<p>• スパイダ頭部に堆積物が確認された</p>
			J-7

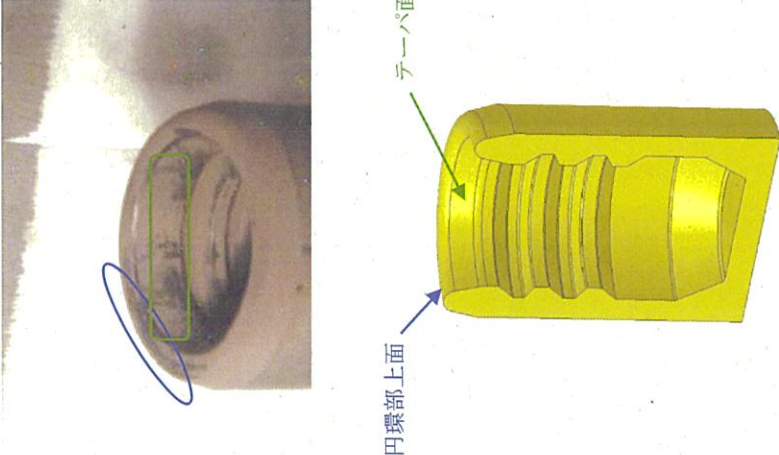
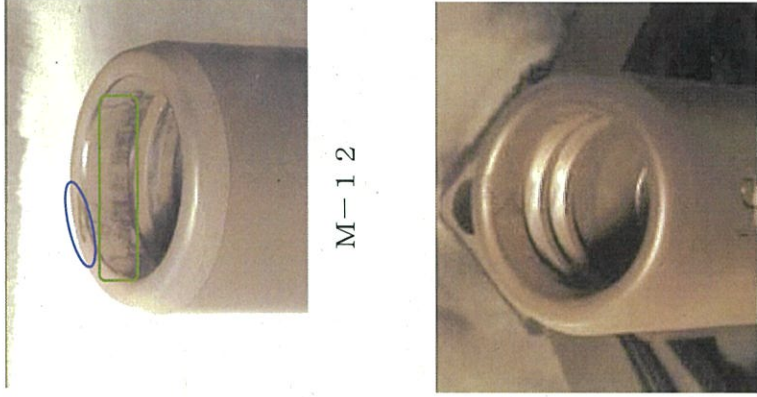
<p>調査項目</p>	<p>M-4の調査結果</p>	<p>比較対象アトレスの調査結果</p>	<p>M-4のスパイダ頭部の円環部上面に接触痕(色調の変化)が確認された比較対象(M-12)でも同様の箇所に接触痕(色調の変化)が確認されたが、M-4の接触痕のほうが広範囲であった</p> <p>M-4のスパイダ頭部の内部テーパ面に接触痕(色調の変化)が確認された比較対象(M-12)でも同程度</p> <p>使用期間が短いJ-7は、スパイダ頭部の円環部上面の接触痕(色調の変化)なし</p>
<p>制御棒クラスダ</p>	<p>【使用済燃料ピット内点検】</p> <ul style="list-style-type: none"> ✓ 水中カメラ(カラー)による詳細確認の結果、スパイダ頭部の円環部上面に接触痕(色調の変化)(青枠)あり ✓ スパイダ頭部の内部テーパ面に接触痕(色調の変化)(緑枠)あり

<p>スパイダ頭部</p>	<p>【使用済燃料ピット内点検】</p> <ul style="list-style-type: none"> ✓ M-12はスパイダ頭部の円環部上面に接触痕(色調の変化)(青枠)あり、M-4に比べて軽微 ✓ M-12のスパイダ頭部の内部テーパ面の接触痕(色調の変化)(緑枠)はM-4と同程度 ✓ 使用期間が短いJ-7は、スパイダ頭部の円環部上面の接触痕(色調の変化)なし

<p>M-12</p> <p>J-7</p>	<p>M-4のスパイダ頭部の円環部上面に接触痕(色調の変化)が確認された比較対象(M-12)でも同程度の箇所に接触痕(色調の変化)が確認されたが、M-4の接触痕のほうが広範囲であった</p> <p>M-4のスパイダ頭部の内部テーパ面に接触痕(色調の変化)が確認された比較対象(M-12)でも同程度</p> <p>使用期間が短いJ-7は、スパイダ頭部の円環部上面の接触痕(色調の変化)なし</p>
<p>外観</p>	<p>スパイダ頭部</p>	<p>比較対象アトレスの調査結果</p>	<p>M-4のスパイダ頭部の円環部上面に接触痕(色調の変化)が確認された比較対象(M-12)でも同程度の箇所に接触痕(色調の変化)が確認されたが、M-4の接触痕のほうが広範囲であった</p> <p>M-4のスパイダ頭部の内部テーパ面に接触痕(色調の変化)が確認された比較対象(M-12)でも同程度</p> <p>使用期間が短いJ-7は、スパイダ頭部の円環部上面の接触痕(色調の変化)なし</p>

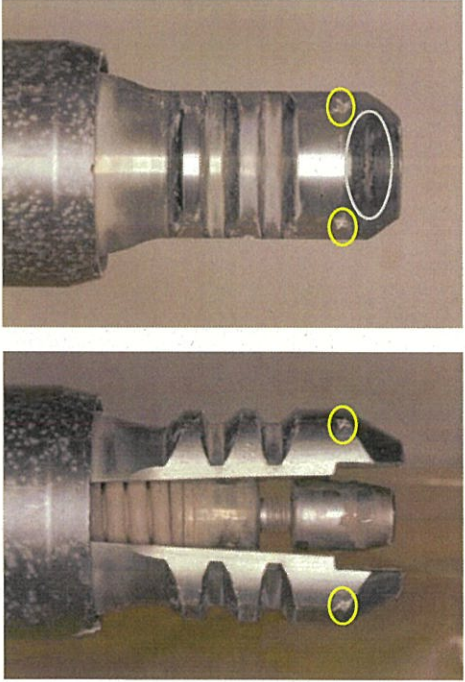
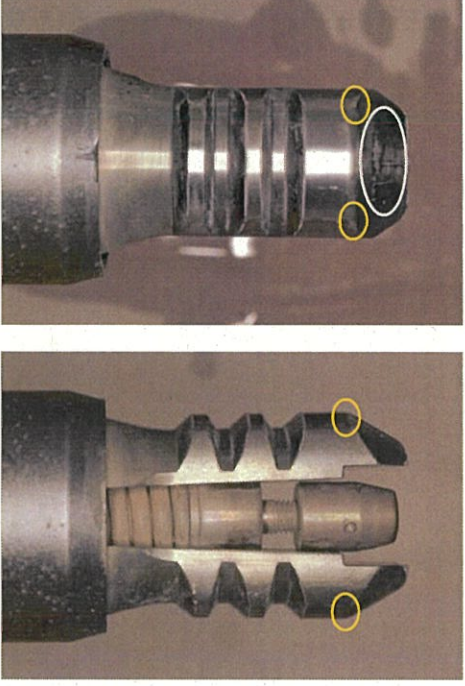
調査項目	<p>M-4 の調査結果</p> <ul style="list-style-type: none"> ✓ 外面の直線部に局所的な接触痕あり（4か所、金属光沢の強い接触痕）…黄色杵 ✓ 接手先端テーパー部に周方向の接触痕あり（金属光沢なし）…灰色杵

<p>比較対象アトレスの調査結果</p> <ul style="list-style-type: none"> ✓ 外面の直線部に局所的な接触痕あり（金属光沢のない軽微な接触痕）…橙色杵 ✓ 接手先端テーパー部に周方向の接触痕あり（金属光沢なし）…灰色杵

<ul style="list-style-type: none"> • 金属光沢を有するM-4接触痕（黄色杵）は今回生じた可能性がある • 比較対象でも同様の箇所に接触痕（橙色杵）が確認されたが金属光沢はなかった • テーパー部の周方向接触痕（灰色杵）は切り離し操作後の駆動軸仮置きでスパイダヘッドの内面テーパー部と取り合う箇所に相当し、金属光沢はなかった
駆動軸	<p>接手外面</p>	<p>M-12</p>	
外觀		<p>J-7</p>

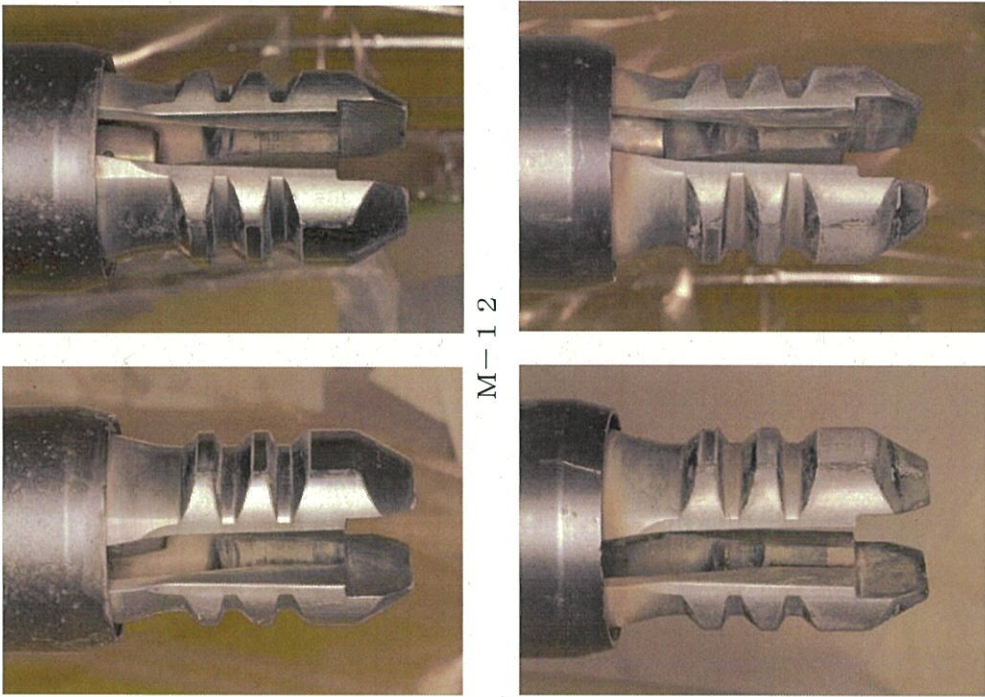
調査項目	M-4の調査結果	比較対象アドレスの調査結果	
	駆動軸	✓ 接手内面直線部に接痕あり（金属光沢、線状…緑枠）	<ul style="list-style-type: none"> 金属光沢を有するM-4接痕（緑枠）は今回生じた可能性がある 内面直線部は位置決めナット/ロックボタンの摺動する部位であるが、比較対象には有意な接痕なし。したがって、M-4接痕は今回生じた可能性がある M-4位置決めナット直線部に線状の接痕（青枠）が確認された
	外観	✓ 接手内面直線部に金属光沢を有する接痕なし

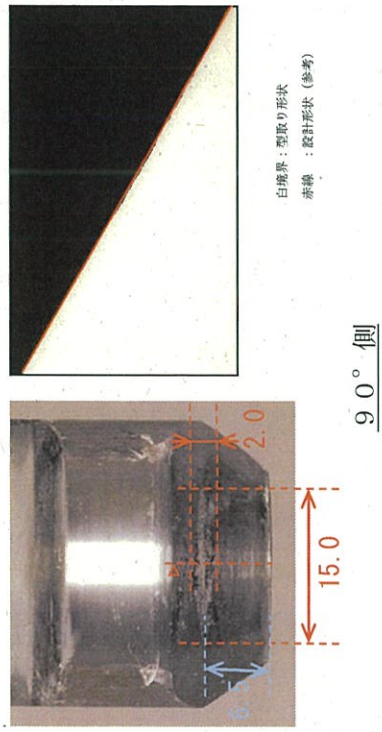
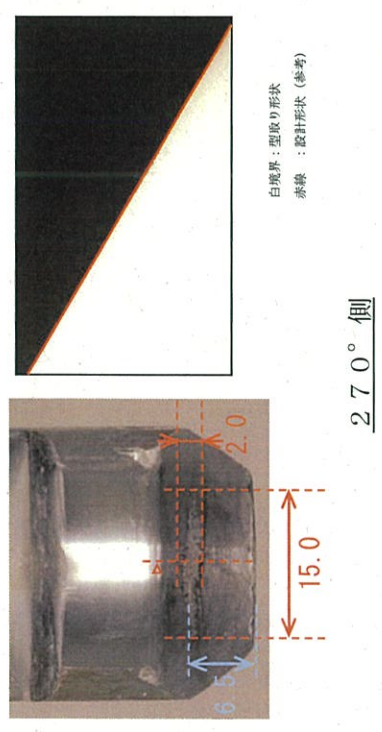
✓ M-4 の外面テーパ部接触痕深さは測定下限値である
0.02 mm 以下程度

部位	計測値 (mm)
外面テーパ部の 周方向接触痕	長さ：約 2.0 幅：約 15.0 深さ：測定下限値以下 (0.02mm 以下)

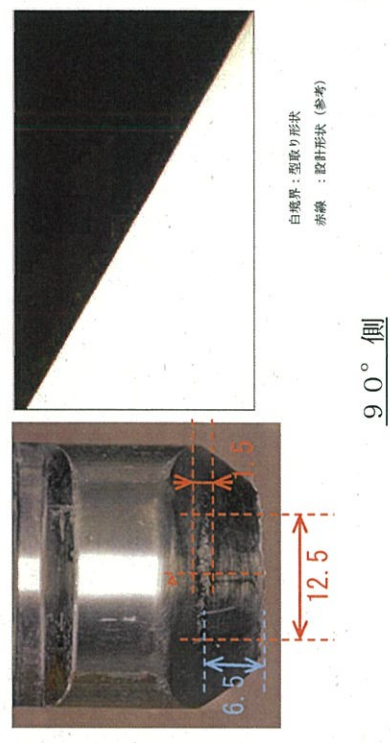
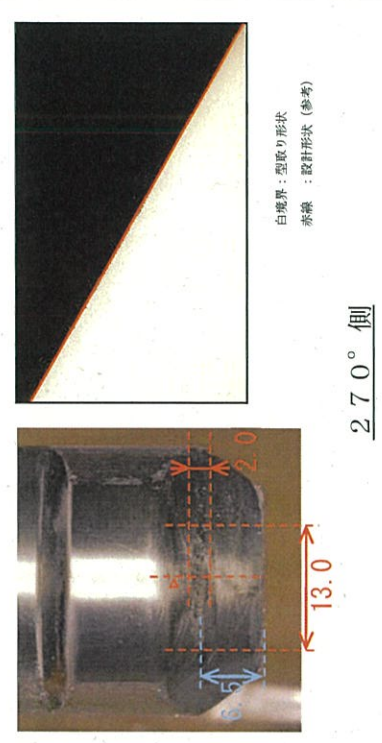
✓ 比較対象アドレスの外面テーパ部接触痕深さは測定下限値である 0.02 mm 以下程度

部位	計測値 (mm)
外面テーパ部の 周方向接触痕	長さ：約 1.5~約 2.0 幅：約 12.5~約 13.0 深さ：測定下限値以下 (0.02mm 以下)

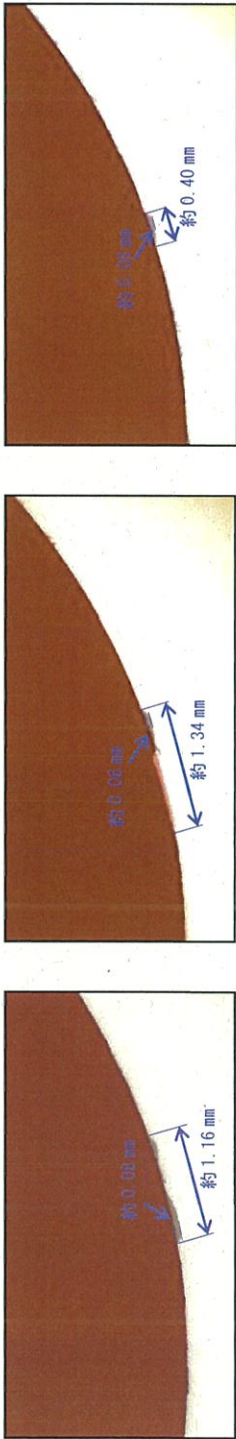
<p>M-4 の接手内面直線部に線状の接触痕が確認された。M-1 2では同様の接触痕は確認されなかった</p>
<p>駆動軸</p> <p>接手部の型取り</p>	<p>✓ M-4とM-1 2のプロファイル比較 (周方向)</p> <p>型取り断面観察結果 (倍率25倍)</p>

<p>断面①</p> <p>断面②</p> <p>断面③</p> <p>白境界：M-4 赤境界：比較アドレス ピンク：差 (M-4の方が凸) 灰色：差 (M-4の方が凹)</p>

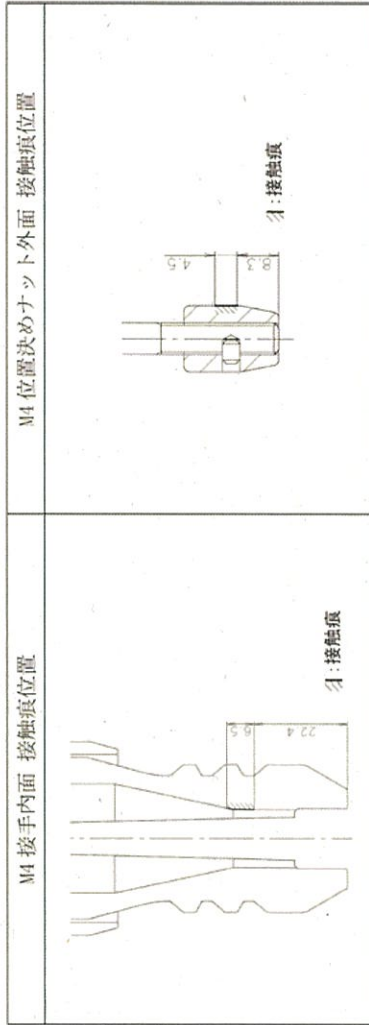
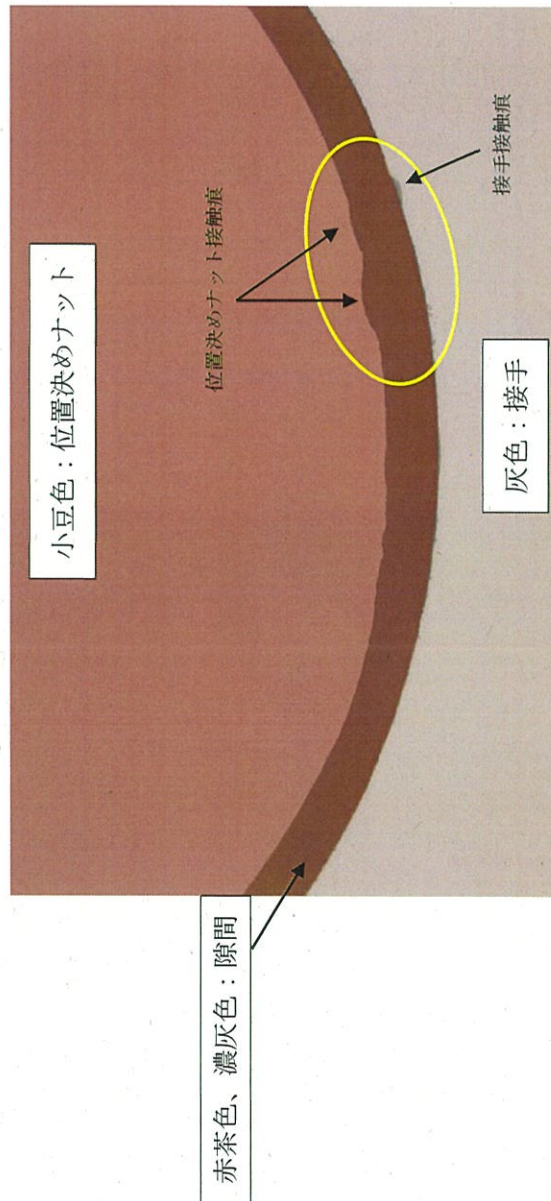
✓ 接手内面と位置決めナットの接触痕は、共に線状であり、方向も一致している。

- 位置決めナットの直線部と接手の内面の直線部が接触する位置であり、位置決めナットの上下降時に生じた可能性がある
- 幾何学的に接触痕発生には介在物が関与した可能性が高く、接触痕の大きさは約1mm程度のもので存在している可能性がある

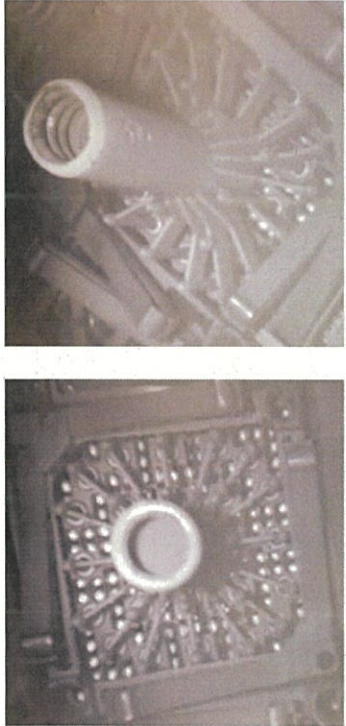
調査項目	M-4の調査結果	比較対象アドレスの調査結果	
	<p>【原子炉容器内点検】</p> <ul style="list-style-type: none"> ✓ 水中カメラ（白黒）により、スパイダ頭部を確認したところ、スパイダ内部に堆積物あり 	<p>【原子炉容器内点検】</p> <ul style="list-style-type: none"> ✓ 同左 	<ul style="list-style-type: none"> • スパイダ頭部に堆積物が確認された • M-4、M-12、J-7の堆積物はスパイダ頭部内底部の円形の機械加工模様が見えないう程度 • M-4の堆積物はスパイダ頭部内の上から三山目よりも下の領域に堆積

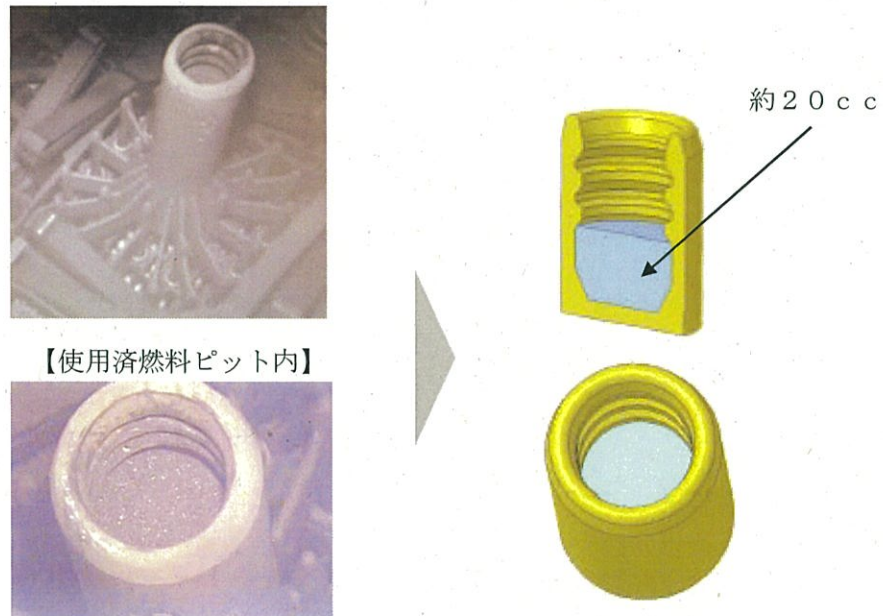
図-4 スパイダ頭部内の堆積物の状況

原子炉格納容器内で撮影された写真より、M-4の堆積物は制御棒クラスタのスパイダ頭部の上から三山目より下の領域に堆積しており、スパイダ頭部の三山目より下の容積である約20cc相当の堆積物があったと推定される。(図-4)

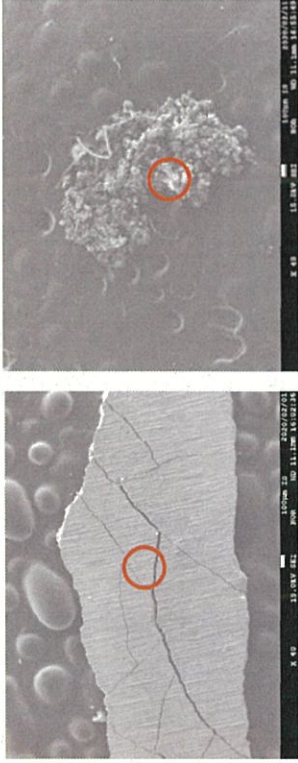
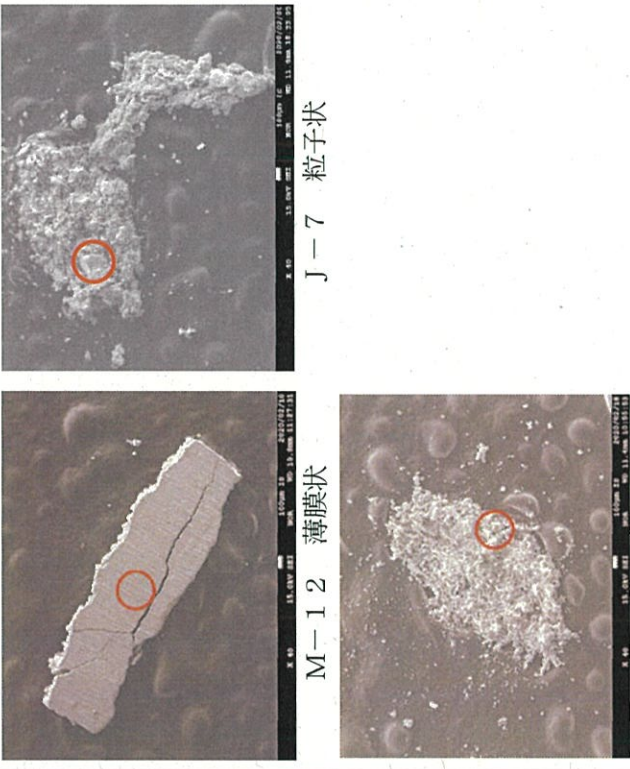
<p>M-4 薄膜状</p> <p>M-4 粒子状</p> <p>○ : 測定点</p>

<p>M-1 2 薄膜状</p> <p>M-1 2 粒子状</p> <p>J-7 粒子状</p>	<ul style="list-style-type: none"> ・ 薄膜状の堆積物には、ひび割れが認められることから脆いと推定される ・ なお、ひび割れは回収および分析の過程で付いた可能性もある ・ 粒子状の堆積物は数十～数百μmの粒子が集まって形成されている 																																																																																				
組成分析・X線回折	<p>組成分析 (単位: atom%)</p>

堆積物のSEM画像を確認した結果、M-4とM-12で回収された薄膜状の堆積物は一体構造であるがひび割れが認められることから脆い物質と推定される。一方、M-4、M-12、J-7で回収された粒子状の堆積物は数十～数百 μm の粒子が集まって形成されていることが確認された。また、EPMAによる組成分析およびX線回折による形態分析を実施した結果、薄膜状の堆積物はマグネタイト(Fe_3O_4)であった。粒子状の堆積物も同様にマグネタイト(Fe_3O_4)であった。

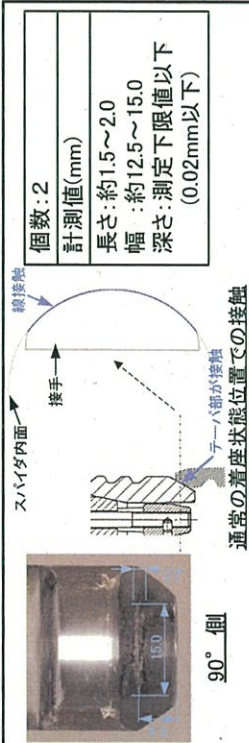
⑤ 接手外面テーパー部

・M-4の接手外面テーパー部に周方向の接触痕(金属光沢なし)が確認された。比較対象でも同様であり、切り離し操作後の駆動軸置きでスパイダ頭部の内面と線状に取り合う箇所に相当し、通常の着座状態で生じたと考えられる。

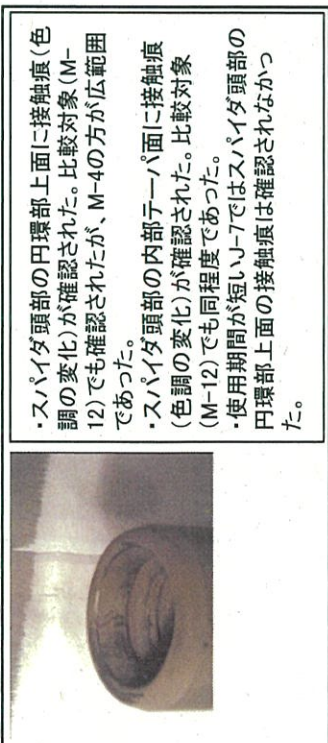
⑧ 制御棒クラスタのスパイダ頭部

・スパイダ頭部の円環部上面に接触痕(色調の変化)が確認された。比較対象(M-12)でも確認されたが、M-4の方が広範囲であった。
 ・スパイダ頭部の内部テーパー面に接触痕(色調の変化)が確認された。比較対象(M-12)でも同程度であった。
 ・使用期間が短いJ-7ではスパイダ頭部の円環部上面の接触痕は確認されなかった。
