伊方発電所第3号機 原子炉容器上部炉心構造物吊り上げ時の制御棒クラスタ
引き上がりに関する発電用原子炉施設故障等報告書の提出について

発電用原子炉施設故障等報告書

四国電力株式会社

件名	伊方発電所第3号機 原子炉容器上部炉心構造物吊り上げ時の制御棒クラスタ引き上がりについて
事象発生の日時	2020年1月12日 13時20分
事象発生の場所	伊方発電所第3号機 原子炉格納容器内
事象発生の発電用原子炉施設名	計測制御系統施設 制御材 制御棒クラスタ
事象の状況	<p>1. 事象発生の状況</p> <p>伊方発電所第3号機（定格電気出力89万キロワット）は第15回定期検査（令和元年12月26日解列）中、原子炉からの燃料取出の準備作業のため、原子炉容器上蓋を開放し、制御棒クラスタと駆動軸との切り離し^{*1}を行った後、原子炉容器の上部炉心構造物を吊り上げていたところ、令和2年1月12日13時20分、制御棒クラスタ1体が上部炉心構造物とともに引き上げられていることを確認した。</p> <p>その後、上部炉心構造物を吊り下ろして当該制御棒クラスタと駆動軸が結合されていないことを確認した後、再度上部炉心構造物を吊り上げ、当該制御棒クラスタが引き上がらないことを確認し、令和2年1月13日10時34分、上部炉心構造物の取り外しを完了した。</p> <p>本事象は、引抜き操作を行っていない制御棒が管理位置から移動したこと、その際、炉心に燃料体が装荷された状況であったことから、令和2年1月15日9時00分に実用発電用原子炉の設置、運転等に関する規則第134条に該当すると判断した。</p> <p>なお、本事象による外部への放射能の影響はなかった。</p> <p>※1 燃料取替クレーンを使用し、制御棒クラスタ（48体）と駆動軸（48本）を専用の取り外し工具（1個）を用いて切り離しを行う作業。</p> <p>2. 事象の時系列</p> <p>令和元年12月25日（水） 20時20分 発電機負荷降下開始</p> <p>令和元年12月26日（木） 0時20分 発電機解列 0時53分 タービントリップ（タービン保安装置検査のため） 1時01分 原子炉運転モード2達成 2時22分 原子炉停止（全制御バンク制御棒挿入完了） 原子炉運転モード3達成 2時31分 原子炉運転モード5までのRCS濃縮開始 4時44分 原子炉運転モード5までのRCS濃縮完了 7時14分 全制御バンク制御棒5ステップ引抜き（RCS冷却準備のため） 11時48分 原子炉運転モード4達成 21時00分 原子炉運転モード5達成</p> <p>令和元年12月27日（金） 1時25分 原子炉運転モード6までのRCS濃縮開始 9時45分 原子炉運転モード6までのRCS濃縮完了 10時31分 全制御バンク制御棒全挿入 10

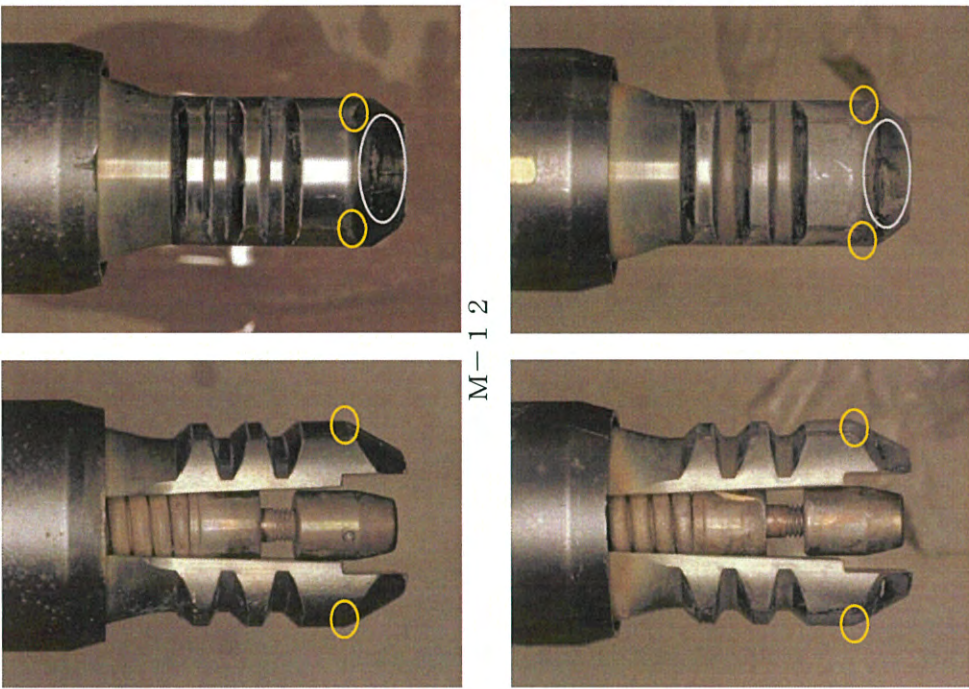
当該駆動軸 (M-4) および比較のため当該駆動軸以外の駆動軸 (M-12、J-7) について外観確認を実施した結果、当該駆動軸 (M-4) の接手外面の直線部に局所的な金属光沢を有する接触痕を確認した。一方、M-12、J-7の駆動軸でも接触痕は確認されたが、金属光沢は確認されなかった。

このため、当該駆動軸 (M-4) の接手外面に確認された金属光沢を有する接触痕は今回生じた可能性がある。

調査項目	駆動軸	外観	接手外面
		M-4の調査結果	比較対象アドレスの調査結果
		<ul style="list-style-type: none"> ✓ 外面の直線部に局所的な接触痕あり（4か所、金属光沢の強い接触痕）…黄色枠 ✓ 接手先端テーパー部に周方向の接触痕あり（金属光沢なし）…灰色枠 	<ul style="list-style-type: none"> ✓ 外面の直線部に局所的な接触痕あり（金属光沢のない軽微な接触痕）…橙色枠 ✓ 接手先端テーパー部に周方向の接触痕あり（金属光沢なし）…灰色枠

<ul style="list-style-type: none"> • 金属光沢を有するM-4接触痕（黄色枠）は今回生じた可能性がある • 比較対象でも同様の箇所に接触痕（橙色枠）が確認されたが金属光沢はなかった • テーパー部の周方向接触痕（灰色枠）は切り離し操作後の駆動軸仮置きでスライダ頭部の内面テーパー部と取り合う箇所に相当し、金属光沢はなかった

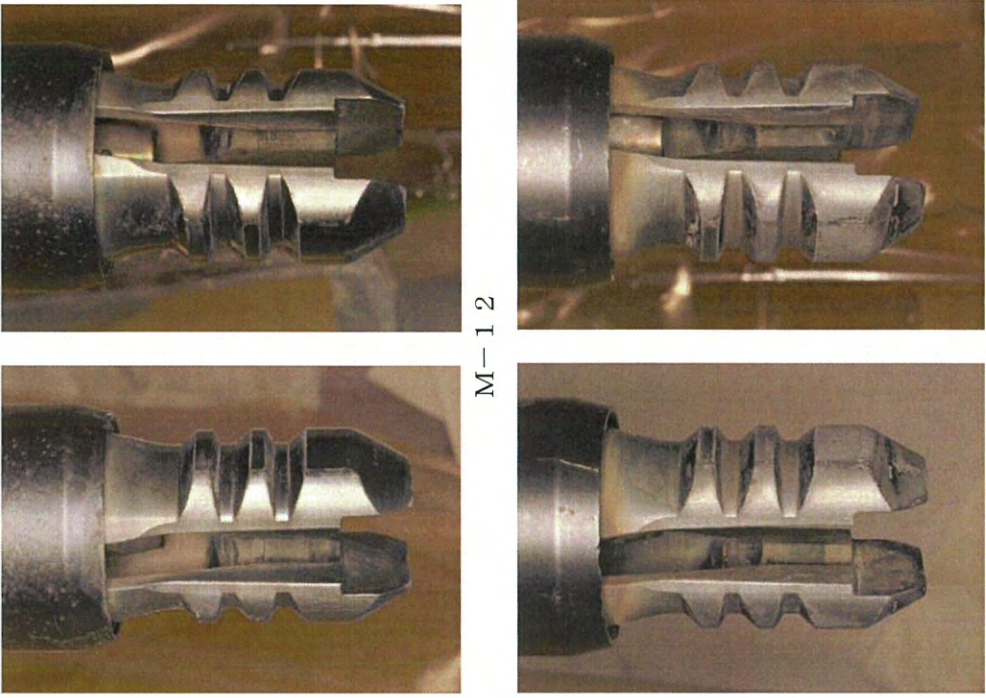
また、駆動軸取り外し軸を押し下げた状態での外観確認を行った結果、M-4の位置決めナットに線状の接触痕が確認された。

調査項目	M-4 の調査結果	比較対象アドレスの調査結果	
駆動軸		<p>✓ 接手内面直線部に接触痕あり (金属光沢、線状…緑粋)</p>

<p>金属光沢を有するM-4接触痕(緑粋)は今回生じた可能性がある</p> <ul style="list-style-type: none"> 内面直線部は位置決めナット/ロックボタンの摺動する部位であるが、比較対象には有意な接触痕なし。したがって、M-4接触痕は今回生じた可能性がある
外観		<p>✓ 接手内面直線部に金属光沢を有する接触痕なし</p>

<p>M-1 2</p> <p>J-7</p>	<ul style="list-style-type: none"> M-4位置決めナット直線部に線状の接触痕(青粋)が確認された

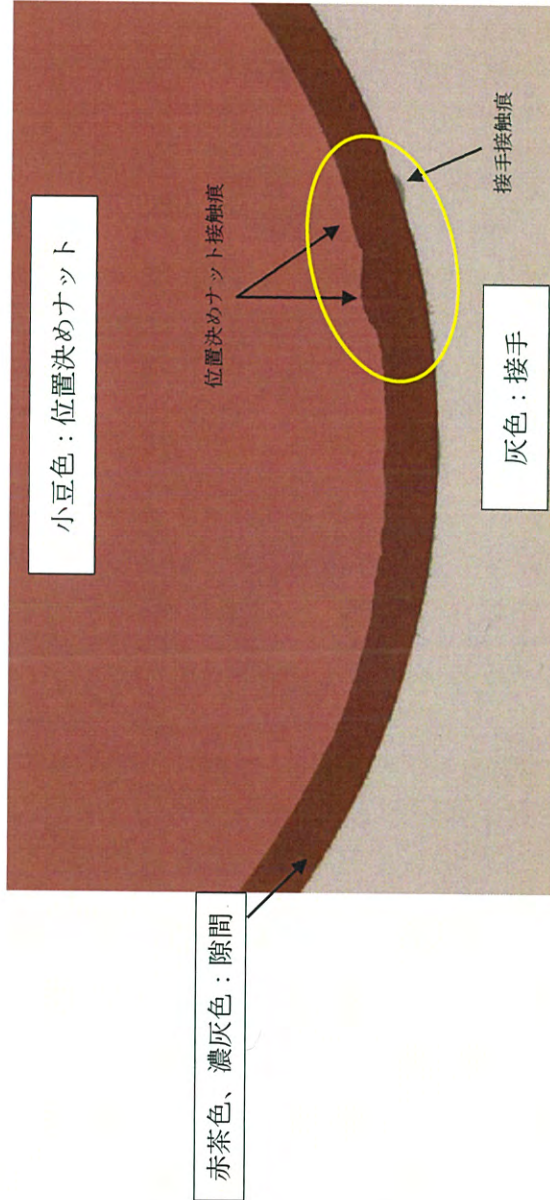
接手内面および位置決めナット接触痕の型取り重ね合わせ結果

- 位置決めナットの直線部と接手の内面の直線部が接触する取り合いであり、位置決めナットの上下降時に生じた可能性がある
- 幾何学的に接触痕発生には介入物が関与した可能性が高く、接触痕の大きさは約1mm程度の大きさのものがない可能性がある

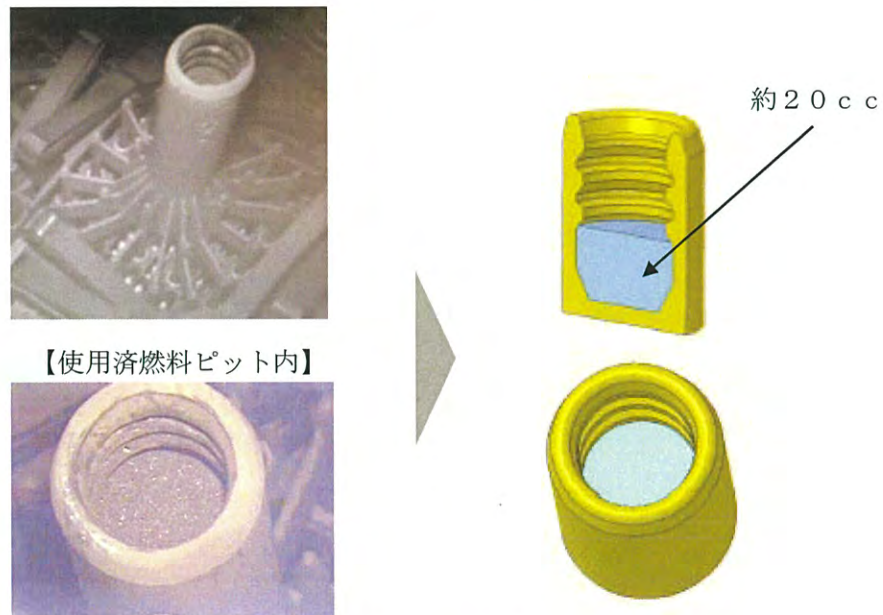
図-4 スパイダ頭部内の堆積物の状況

また、当該制御棒クラスタ（M-4）のスパイダ頭部内（駆動軸との結合部内部）に堆積物が確認された。

原子炉格納容器内で撮影された写真より、M-4の堆積物は制御棒クラスタのスパイダ頭部の上から三山目より下の領域に堆積しており、スパイダ頭部の三山目より下の容積である約20cc相当の堆積物があったと推定される。(図-4)

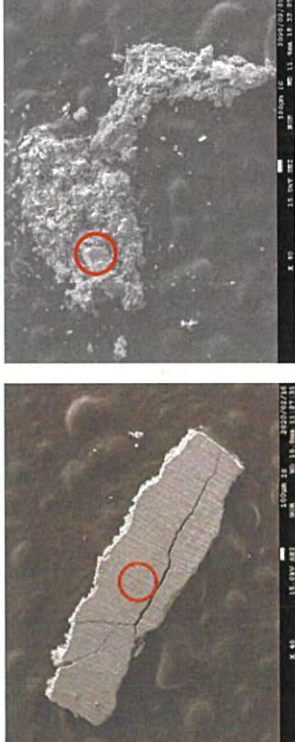
<p>M-4 薄膜状</p> <p>M-4 粒子状</p>

<p>M-12 薄膜状</p> <p>M-12 粒子状</p> <p>J-7 粒子状</p>	<ul style="list-style-type: none"> ・ 薄膜状の堆積物には、ひび割れが認められるところから脆いと推定される ・ なお、ひび割れは回収および分析の過程で付いた可能性もある ・ 粒子状の堆積物は数十～数百μmの粒子が集まって形成されている 																																																																																										
組成分析・X線回折	<p>組成分析 (単位: atom%)</p>

堆積物のSEM画像を確認した結果、M-4とM-12で回収された薄膜状の堆積物は一体構造であるがひび割れが認められることから脆い物質と推定される。一方、M-4、M-12、J-7で回収された粒子状の堆積物は数十～数百 μm の粒子が集まって形成されていることが確認された。また、EPMAによる組成分析およびX線回折による形態分析を実施した結果、薄膜状の堆積物はマグネタイト(Fe_3O_4)であった。粒子状の堆積物も同様にマグネタイト(Fe_3O_4)であった。

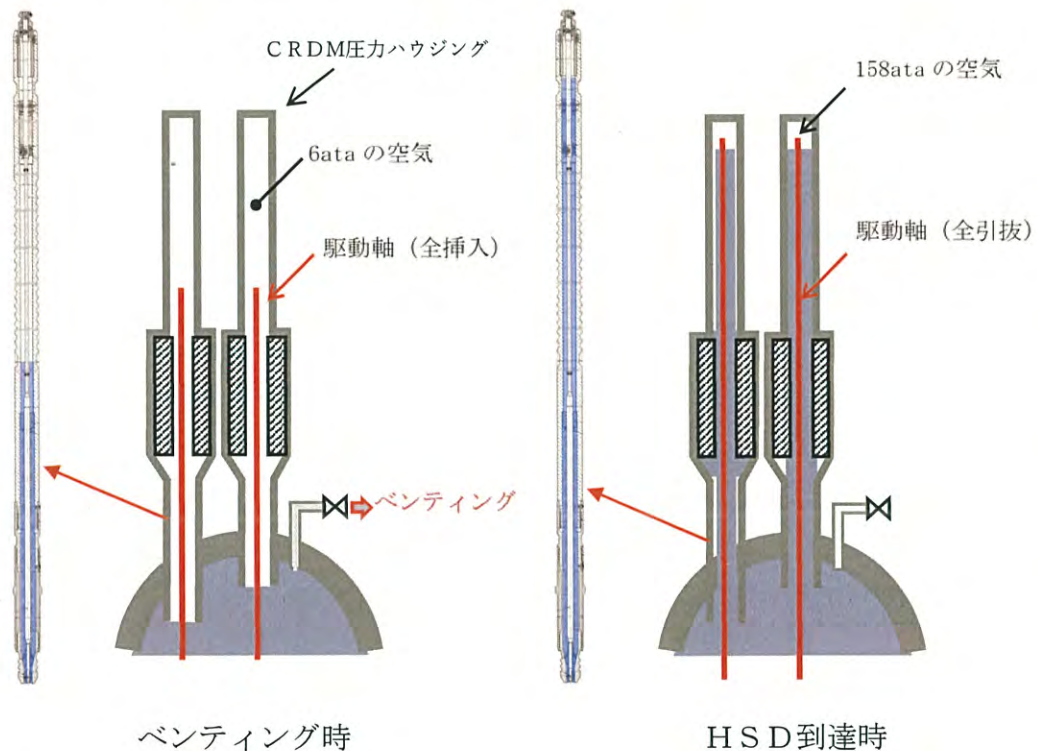
図-6 プラント起動初期のCRDM圧力ハウジング内部の環境

ケース①のマグネタイト生成には2つの可能性が考えられる。1つは「プラント起動初期段階の高溶存酸素環境における生成」である。原子炉容器上蓋上の制御棒クラスタ駆動装置（CRDM）圧力ハウジングは、その構造上、1次冷却系統水張時に空気が残留する。そのため、プラント起動初期段階のCRDM圧力ハウジング内には加圧された空気が残留し、CRDM圧力ハウジング内部は溶存酸素が有意に高くなる期間が存在する（図-6参照）。

プラント起動初期の駆動軸は全引抜状態にあり（制御バンクDは除く）、この際、駆動軸内側は全長にわたり高溶存酸素・高温環境に置かれ、SUS410製駆動軸内表面では鉄酸化物が生成する。運転時間の経過に伴って、生成した鉄酸化物はマグネタイトに変態するため、駆動軸内面のマグネタイト生成量にはプラント起動段階の高溶存酸素環境における鉄酸化物量が関与する。

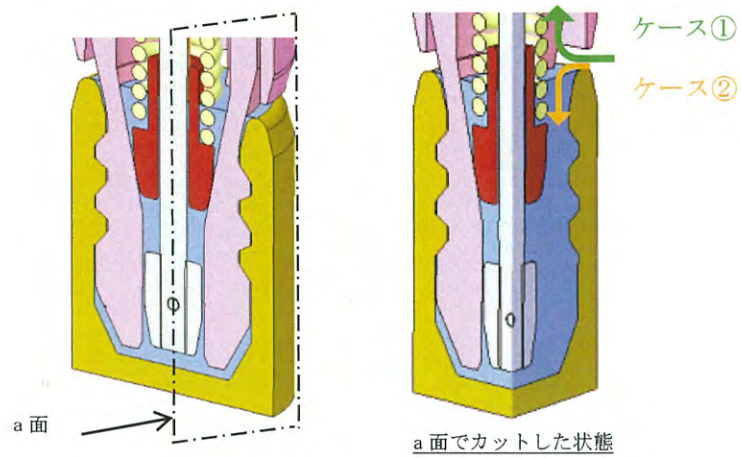
図-7 スパイダ頭部内への侵入経路

駆動軸の保護筒下端と制御棒クラスタのスパイダ頭部の隙間は数mm程度と狭いことから、今回、スパイダ頭部内で確認された堆積物は、ケース①の駆動軸内表面で生成したマグネタイトが剥離、落下、堆積したもののほうが比較的多いと推定される。

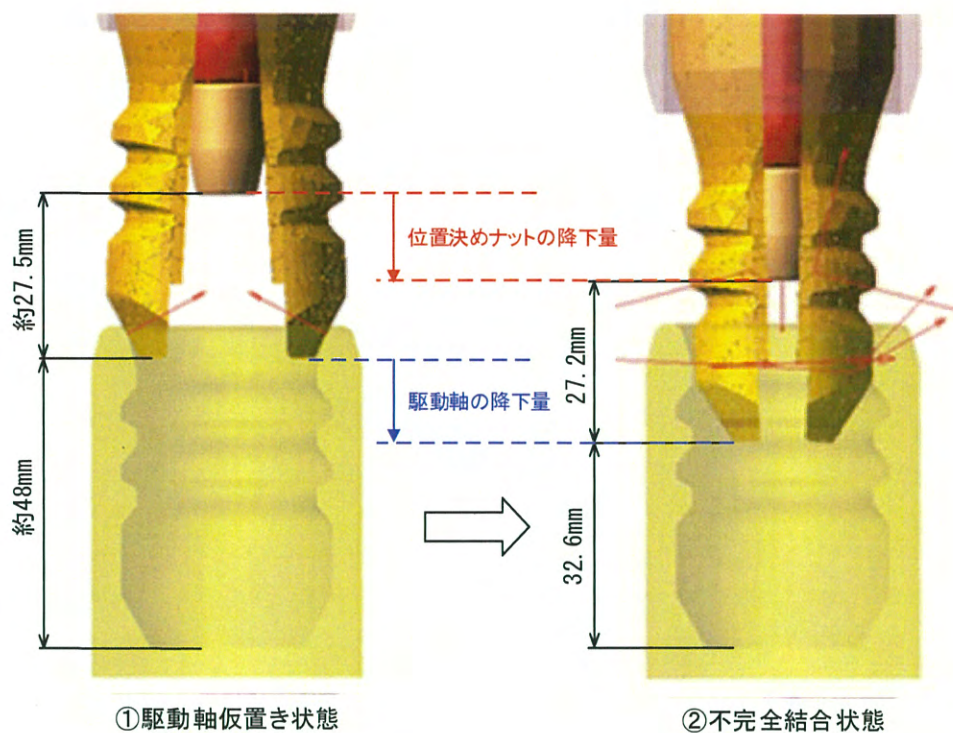
図3-2 駆動軸仮置き状態から不完全結合状態に至る動作の再現解析結果

推定メカニズム⑥でスラッジが脱落した際の挙動を模擬した機構解析の結果を図3-2に示す。本図より、駆動軸仮置き状態（図3-2①）における位置決めナットと接手の相対高さをほぼ維持したまま、不完全結合状態（図3-2②）に至ることを確認した。
