令和2年5月7日

広島県広島市西区南観音六丁目2番13号
株式会社ウイズソル
代表取締役社長 外輪 純久

放射性同位元素（イリジウム192）線源を用いた非破壊検査実施時における
放射線業務従事者の計画外被ばくについて

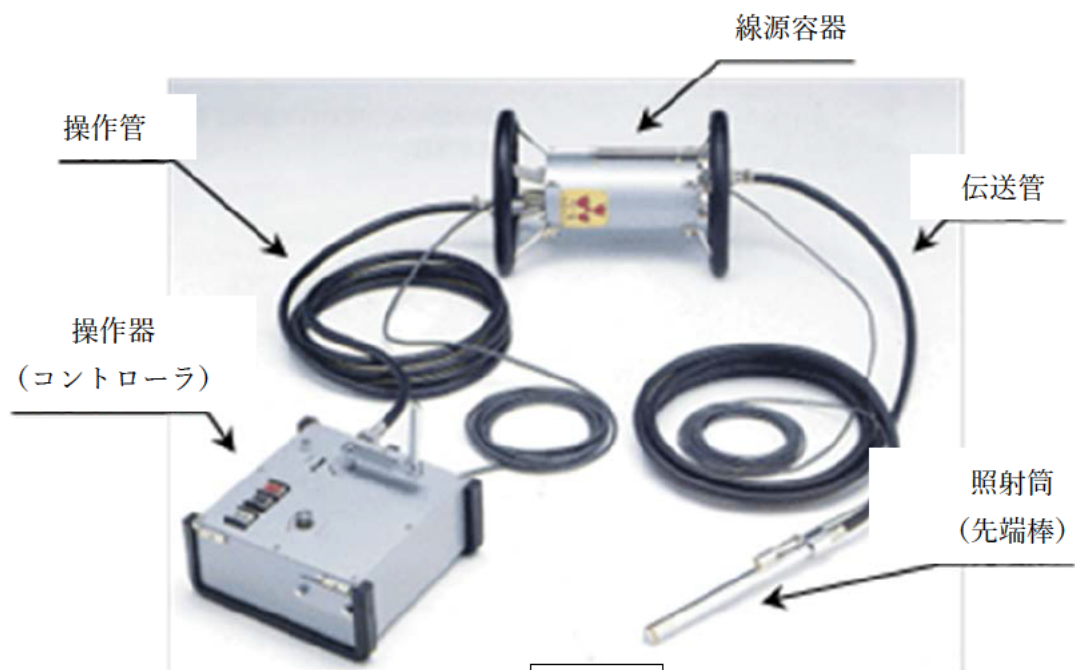
図-1

これまで弊社は、数年をかけ開発中のガンマ線透過試験装置（図-1参照）を用いた保温配管腐食減肉検査手法（放射線カウンタを使用した実証試験：線源より出てくるガンマ線を受信し、データをパソコンで処理し画像に変換し腐食・減肉の状態が見える化する試験）を実施してきた。当該試験装置は密封線源（イリジウム192、370GBq）を内蔵したガンマ線透過試験装置（線源容器の構造を図-2に示す。）である。

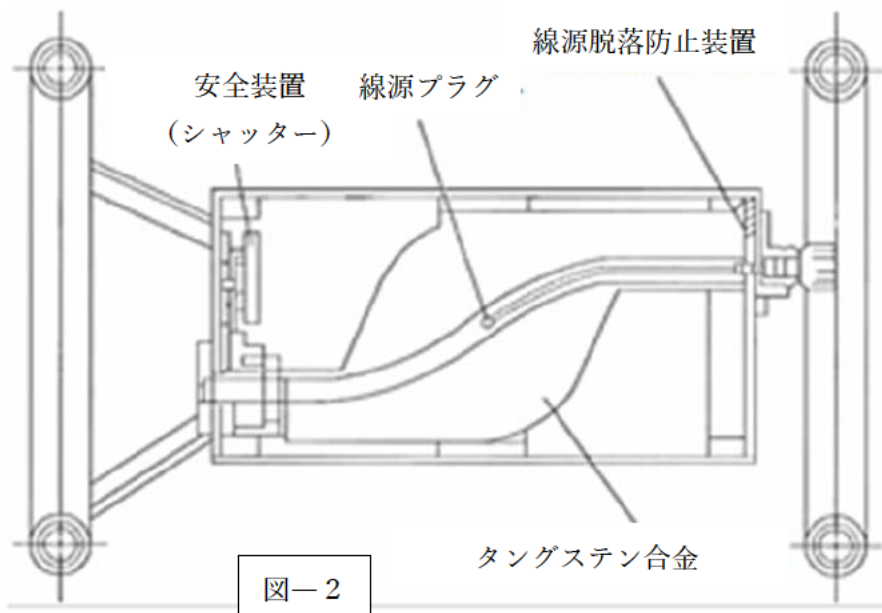
② 【線源容器】（容器断面図）

線源は線源容器 (大きさ : 300×290×160mm・重量 : 21 k g・遮へい体 : タングステン合金 46mm 厚) に収納され保管されている。使用時は、操作器にて巻き取られているリリースワイヤーを手動で線源容器まで送り出し、リリースワイヤーと線源ホルダーをつなぎ、線源ホルダーを線源容器から先端まで送り出し、照射が終わったらリリースワイヤーを巻き戻し、線源ホルダーを線源容器に収納する。

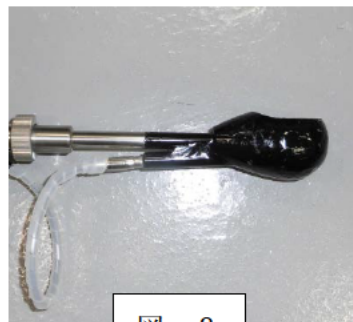
【鉛コリメータ】

（線源は線源容器（図一 2 参照）に収納されておらず、コリメータ（図一 3 参照）内にあった。この時、従事者（B）は、階下で監視業務を継続していた。）

線源ホルダーを鉛部分まで送り出しコリメータの鉛にて必要以外のガンマ線を遮蔽するもの。

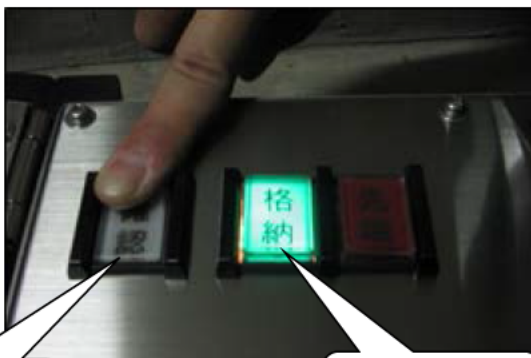
図-4

この時、操作器の確認ボタンによる格納ランプ確認（図一 4 参照）と、距離計による確認（図一 5 参照）がされていなかった。及び、通常であればガンマ線装置担当者と共に共同で行う作業が、従事者（A）のみとなっていた。

操作器の確認ボタン及び距離メータが“000”であることで、線源位置（線源容器に格納されていること）がわかる。

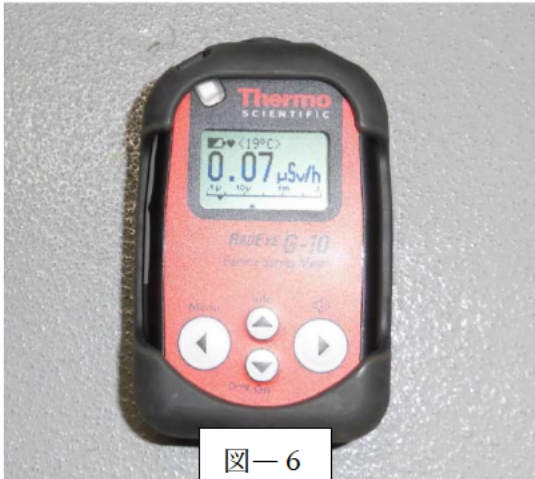
図-6

サーモフィッシャー社製で積算線量及び線量等量率が測定できる。ポケット線量計としても活用できる。

- (3) ポケット線量計機能を有する個人線量計：RadEyeG10 を携帯していたが、異常を知らせるアラーム・バイブレーション機能設定が購入時の閾値 $5 \mu\text{Sv/h}$ のままであった。このため常態的に警告振動を発生させていたため、現場は正常な状態と勘違いし、作業を進めてしまった。(プラント内の装置稼働音が大きかったため、アラーム機能を解除していた)。
- (4) 手順が特殊な開発中装置を使用した検査であったが、放射性同位元素の出し入れ操作と、PC によるデータ取得操作の二つの作業を一人で行い、慌ててしまい放射線同位元素の収納動作を失念してしまった。

- (3) ポケット線量計機能を有する個人線量計：RadEyeG10 を使用する場合、異常を知らせる閾値を $100 \mu\text{Sv/h}$ に設定するように本社安衛・放管課より指導する。また、新たに購入する場合はメーカーに対し閾値を $100 \mu\text{Sv/h}$ に設定し納入するように依頼する。購入時は適正に設定されているか受入検査を実施する。

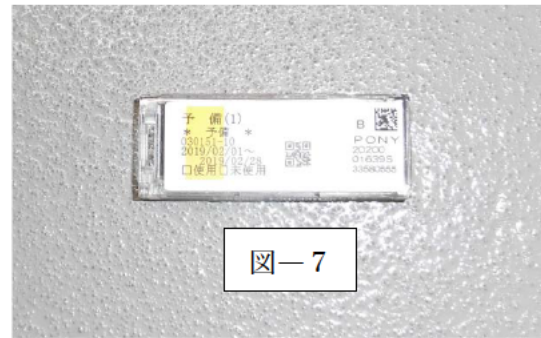
図-7

測定機関より OSL バッジの正式測定結果を FAX にて受領した。(8.7mSv)

積算の個人被ばく線量が測定できる。(繰り返し測定ができるメリットがある。)

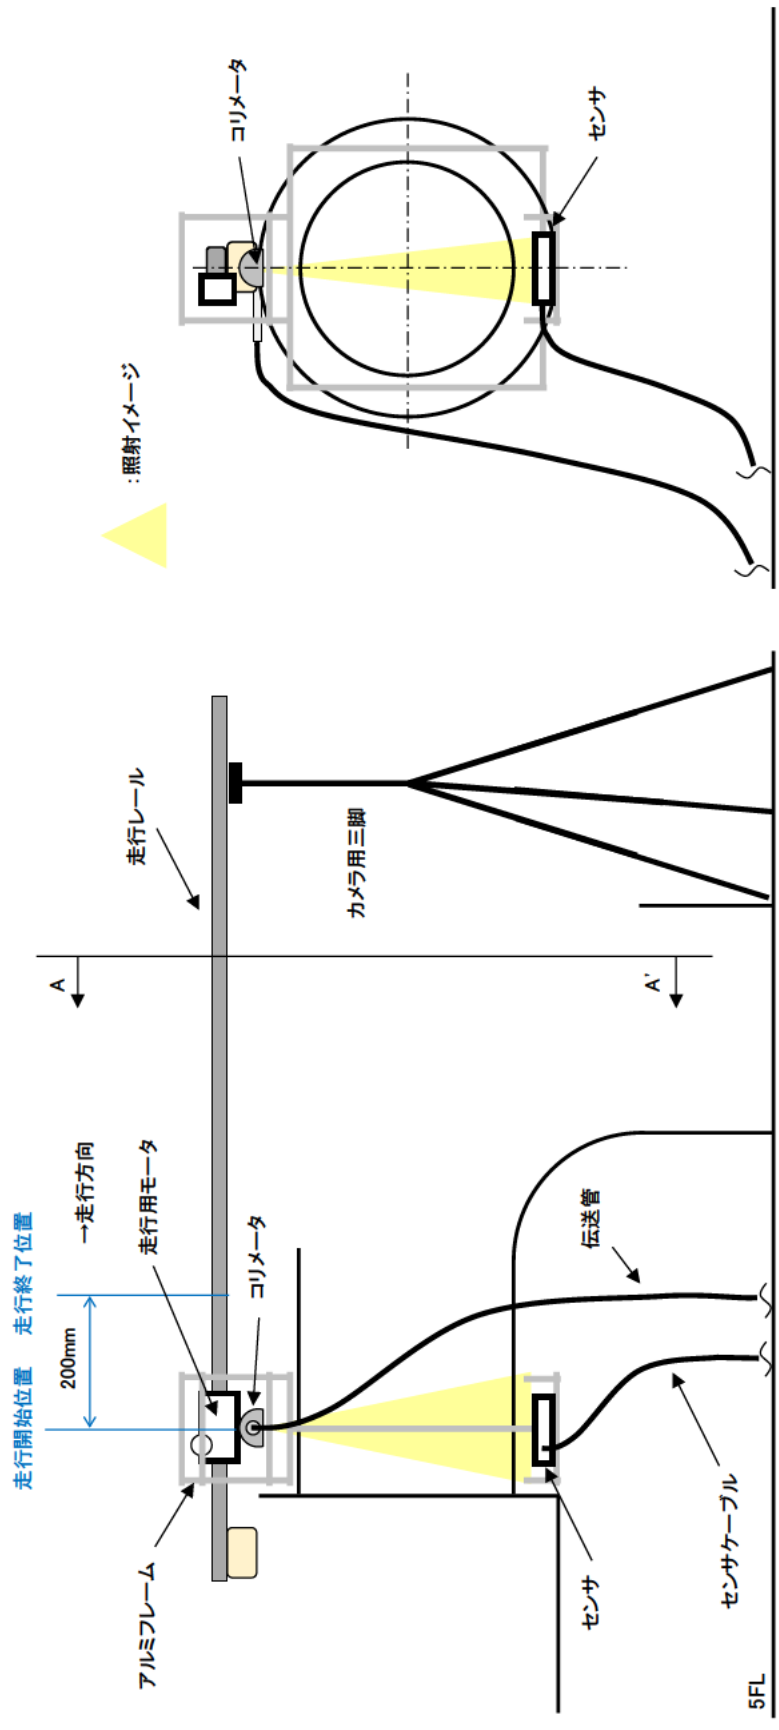
図-8

配管の上部にコリメータを設置し、反対方向（下面）にセンサーをセットする。操作器にてコリメータまで線源を送り出し、コリメータとセンサーを一体化し、200mm走行させ、200mm部分の腐食・減肉部のデータをとる。

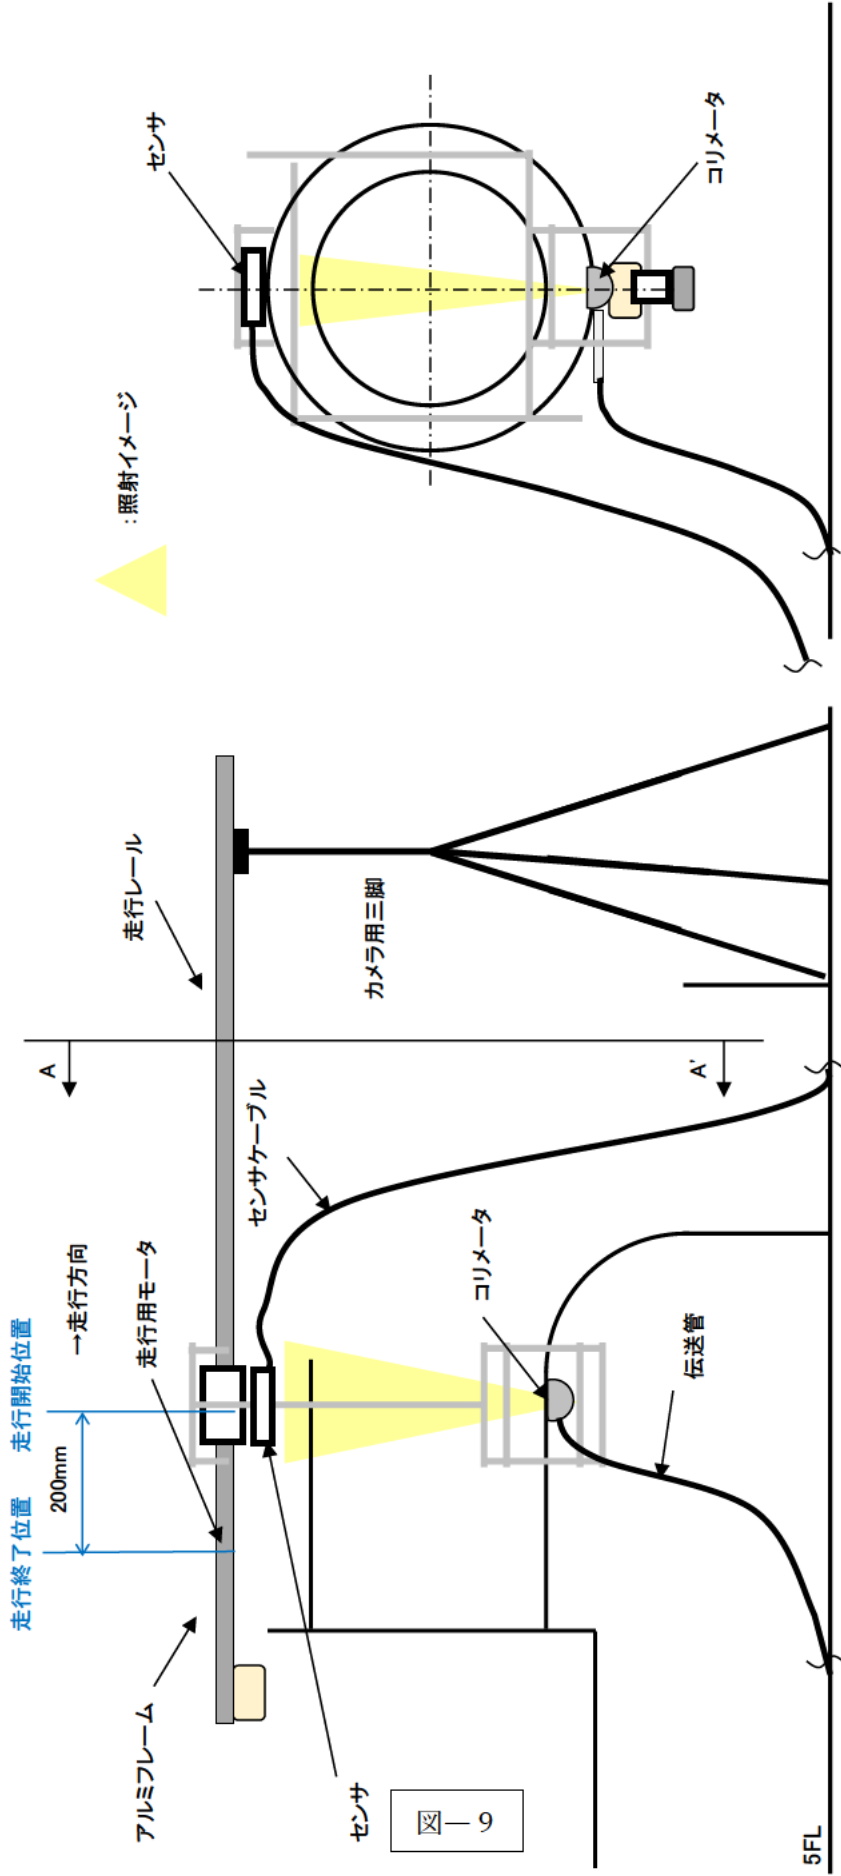
【2回目データ取得予定概要図(撮影方向配置換え)】

次に(図-9) に示すように配管上部のコリメータと反対方向（下面）にあったセンサーを上下逆転させ、(図-8) と反対方向に走らせデータをとる。この予定で配置換えを行った際、線源ホルダーがコリメータの先端にあったままの状態であったため、5mSvを超える計画外被ばくを起こした。

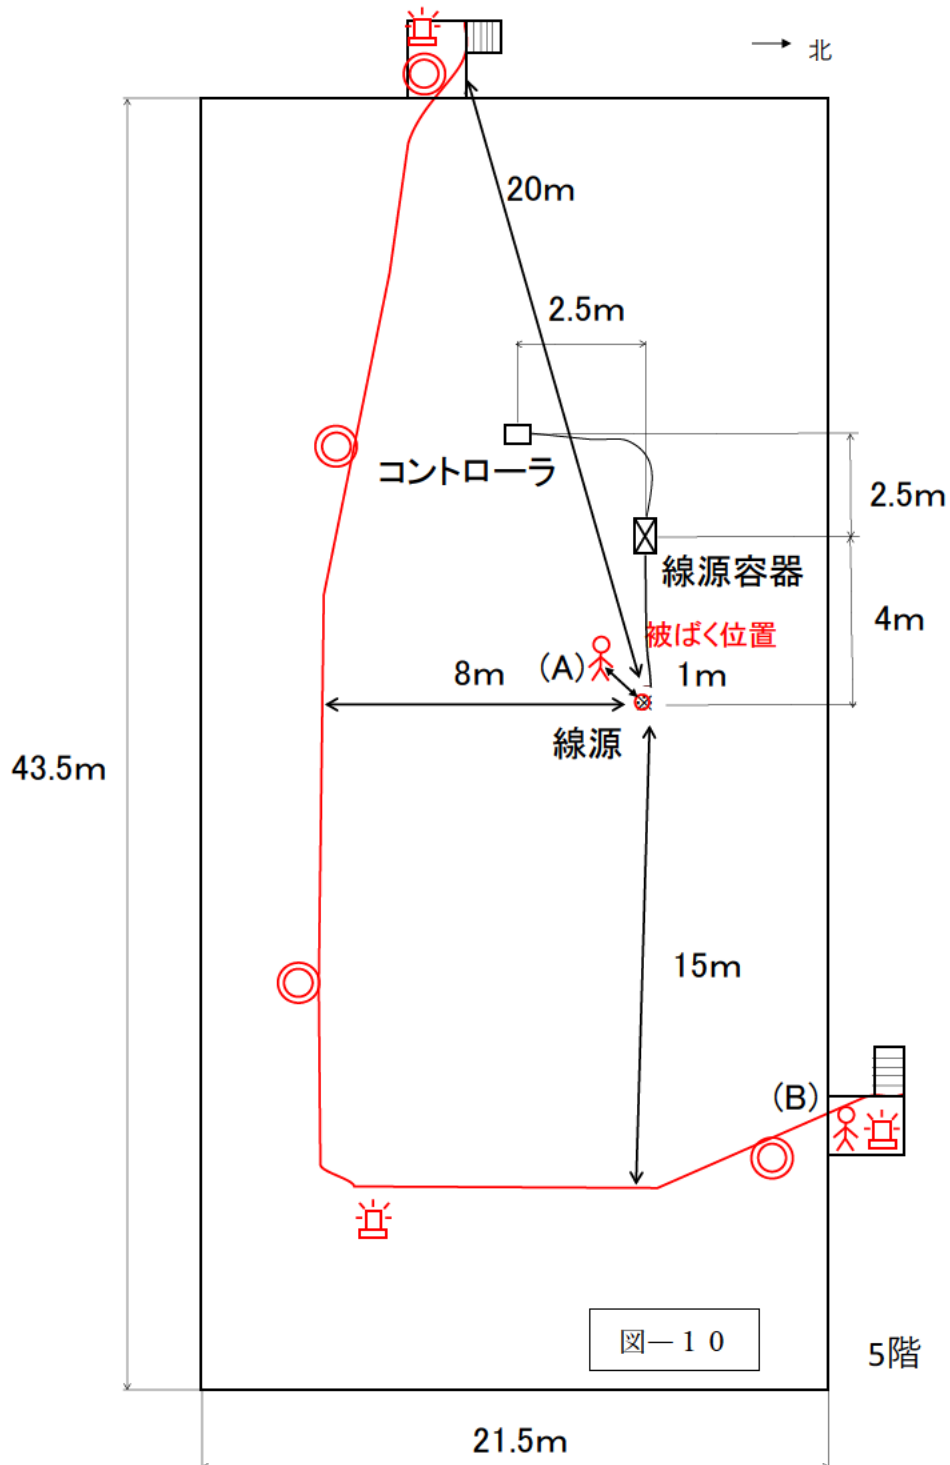
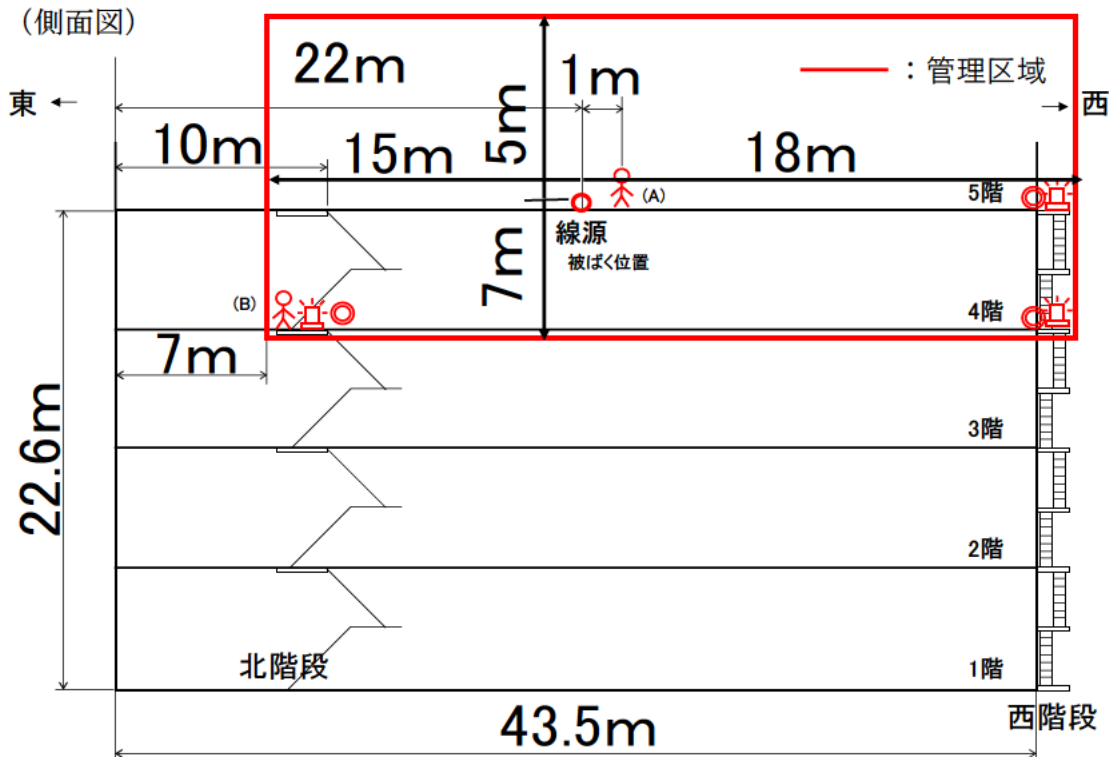
図—11

(図-10・11)に従事者の配置と、管理区域の設定状況を示す。
 管理区域はロープを張ることにより区分し、ロープに標識を取り付けた。また、階段等もロープ等にて区分し赤色回転灯を回して警告した。
