大飯発電所3号炉 高経年化技術評価 審査会合における指摘事項の回答

関西電力株式会社

2021年6月15日

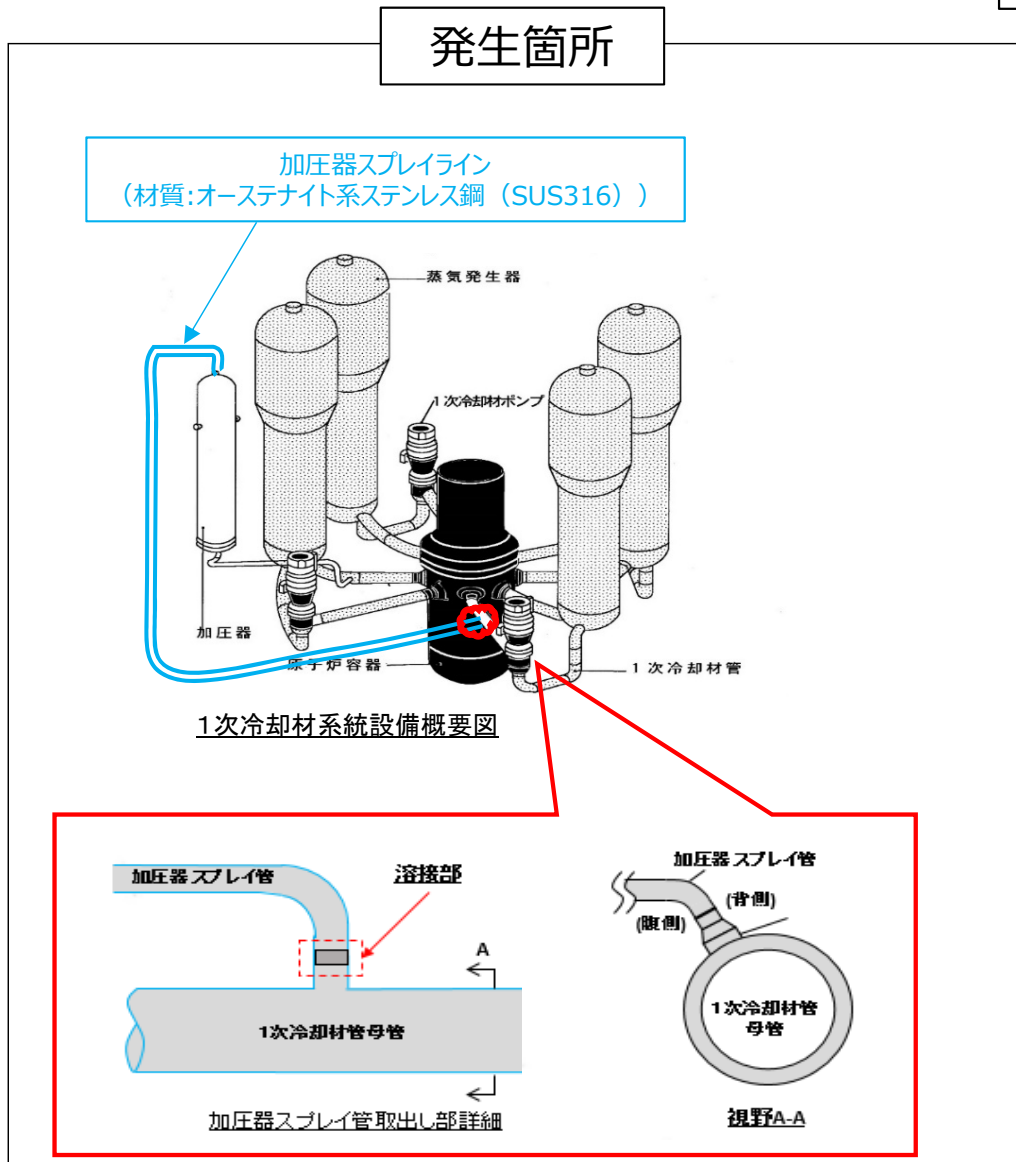
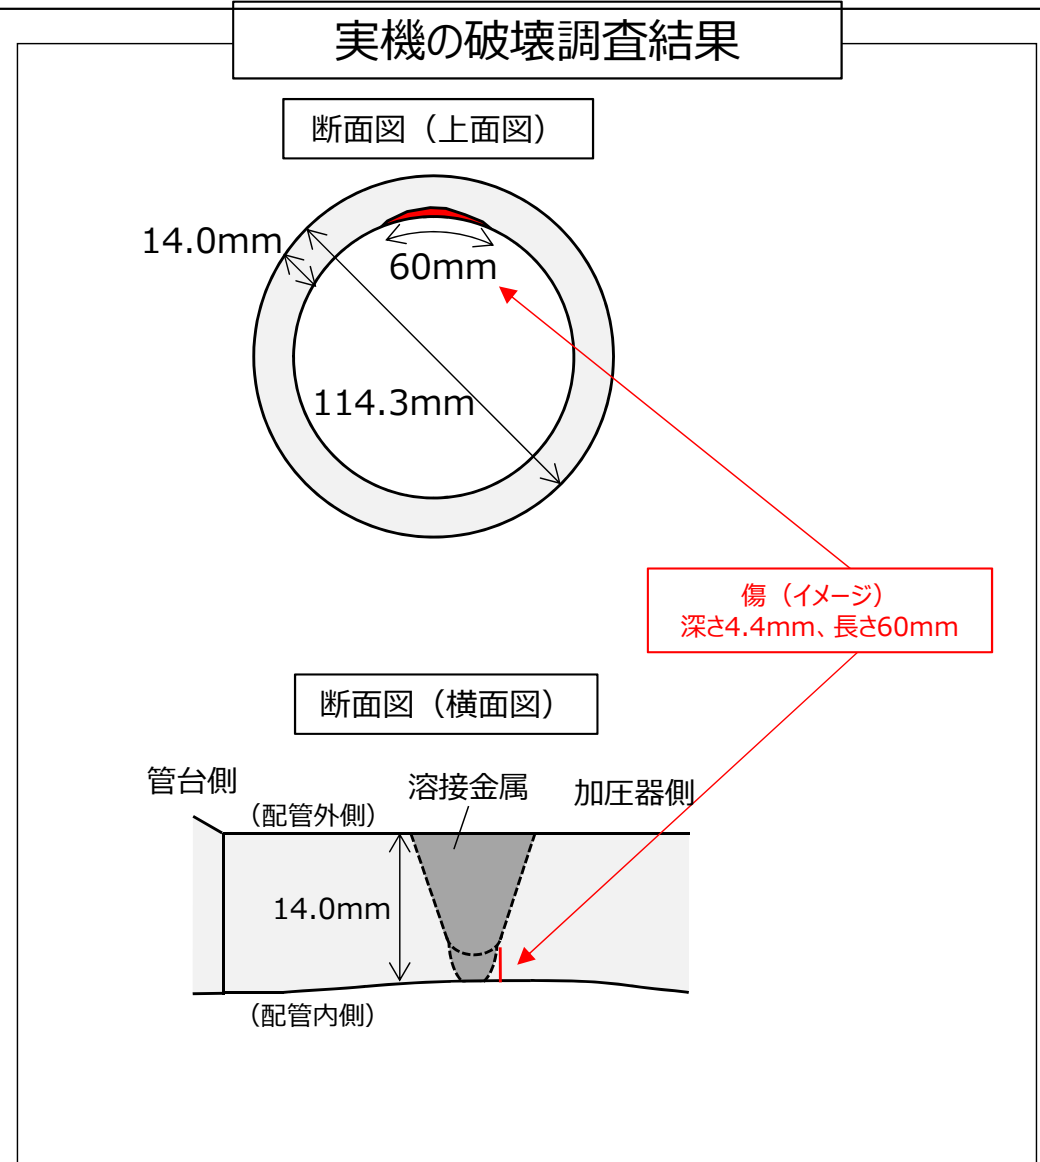
- 供用期間中検査 (I S I) にて、加圧器スプレイラインの1次冷却材管台と管継手 (エルボ部) の配管溶接部に有意な指示が認められた。その後の破壊調査により、**溶接熱影響部にて深さ4.4mm、長さ60mmの亀裂**があることが明らかとなった。

- 調査の結果、過大な溶接入熱（若手による丁寧かつ慎重な溶接や手入れ溶接の可能性を含む）と、形状による影響※が重畳したことで、表層近傍において特異な硬化が生じたものと考えられる。
- この硬化部に高い応力が影響したことにより、亀裂が発生したものと考えられるが、メカニズムがすべて明らかにはなっておらず、PWR1次系の配管溶接部では、これまで同様の事象が生じていないことから、今後知見の拡充に努める。
- 亀裂は溶接熱影響部で粒界に沿って進展しており、硬化したオーステナイト系ステンレス鋼はSCCで進展することが知見としてあることから、粒界型SCCで進展したものと判断した。

- 亀裂発生部位については、第18回定期検査にて取替えを行う計画であり、取替えに際しては初層入熱量が過大とならない全層Tig溶接を採用するため、今後同様の事象が発生する可能性は小さい。
- 当該部の亀裂は特異な事象と判断され、今後も機能の維持は可能であることから、高経年化対策上着目すべき経年劣化事象ではない。
- なお、大飯3号炉で発生した事象は特異であるが、メカニズムが全て明らかになっていないことから、類似性の高い箇所に対しては3定検の間、毎定検検査を実施し、知見拡充や研究結果を踏まえて、対象・頻度を検討し供用期間中検査計画に反映することとしている。

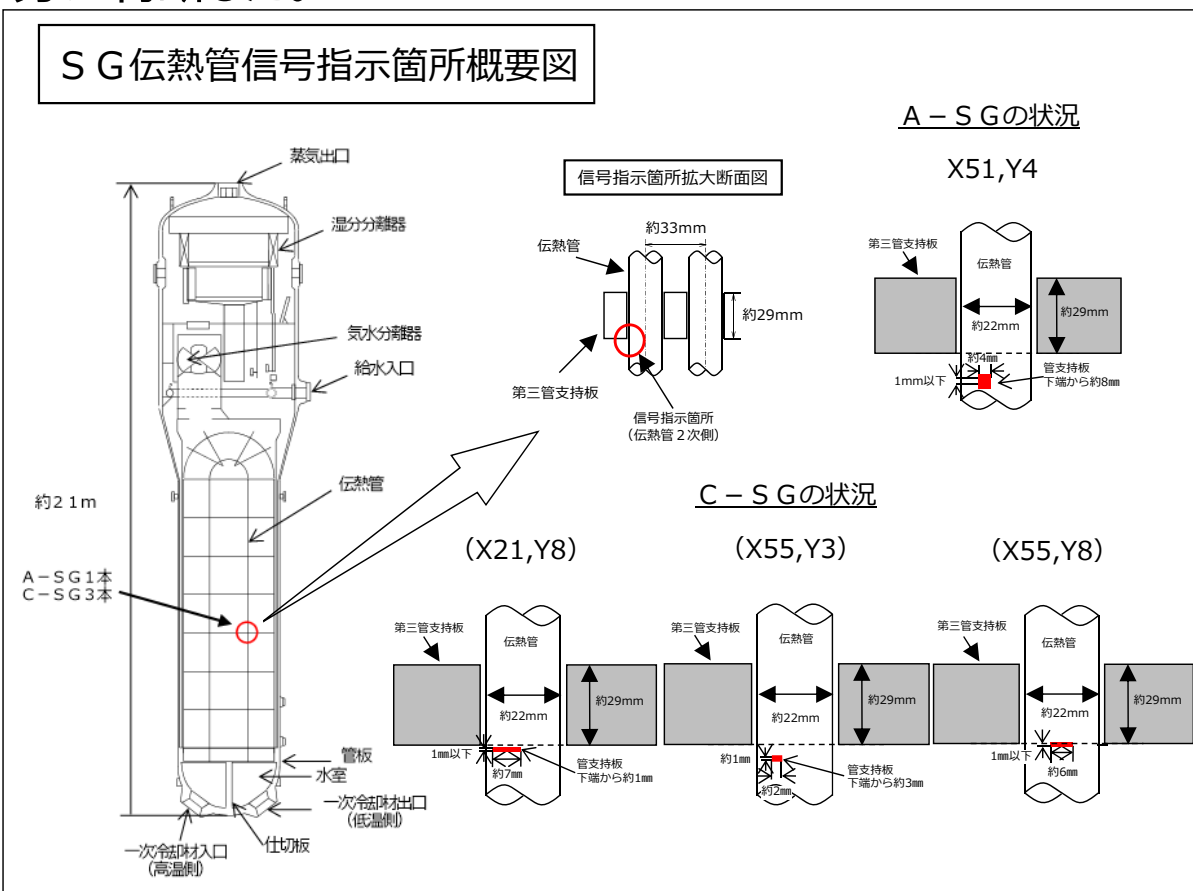
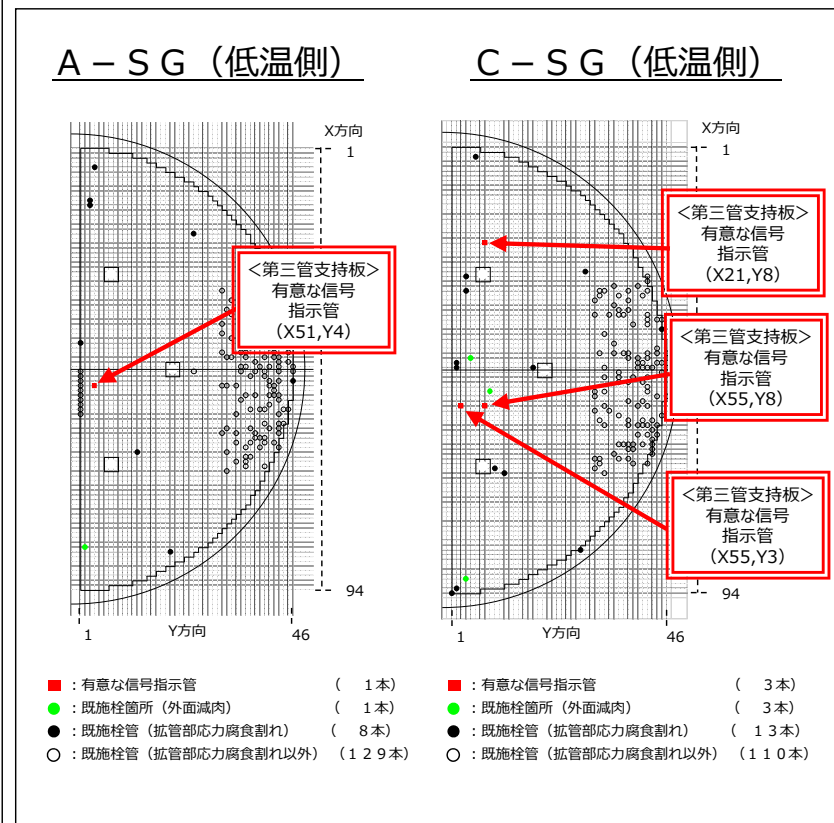
2020年10月7日からの高浜発電所4号機第23回定期検査において、3台ある蒸気発生器(以下、SG)の伝熱管の健全性を確認するため渦流探傷試験(以下、ECT)を実施した。その結果、A-SGの伝熱管1本およびC-SGの伝熱管3本の伝熱管4本について、管支持板部付近に、外面からの減肉とみられる有意な信号指示を確認したことから、実用発電用原子炉及びその附属施設の技術基準に関する規則第18条並びに第56条に適合しておらず、実用発電用原子炉の設置、運転等に関する規則第134条に該当することを、11月20日13時00分に判断した。

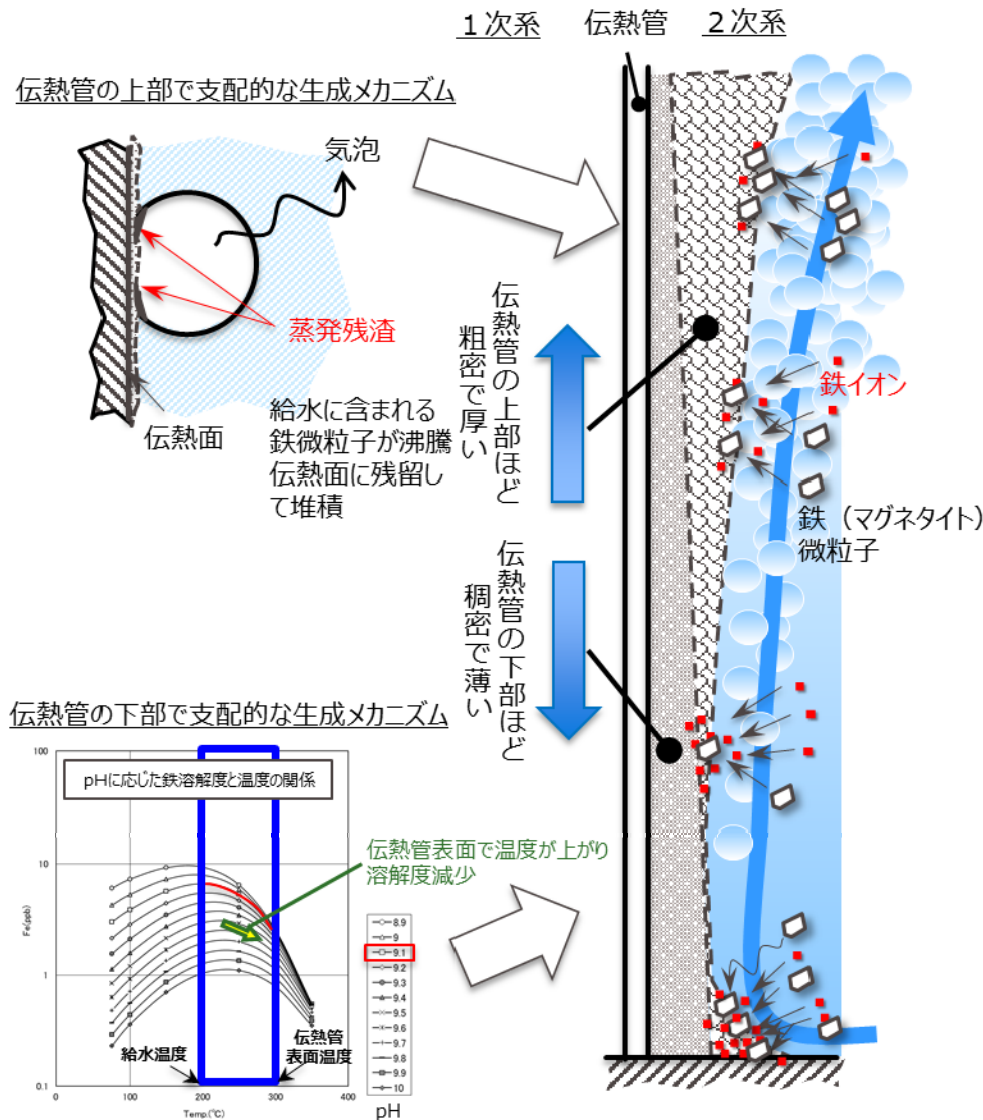
①プラント運転中に給水とともに持ち込まれる鉄イオンおよび鉄微粒子が、析出付着、蒸発残渣として伝熱管表面にスケールが生成される。

②生成されたスケールは、プラントの起動停止による熱伸びおよび収縮により剥離する。

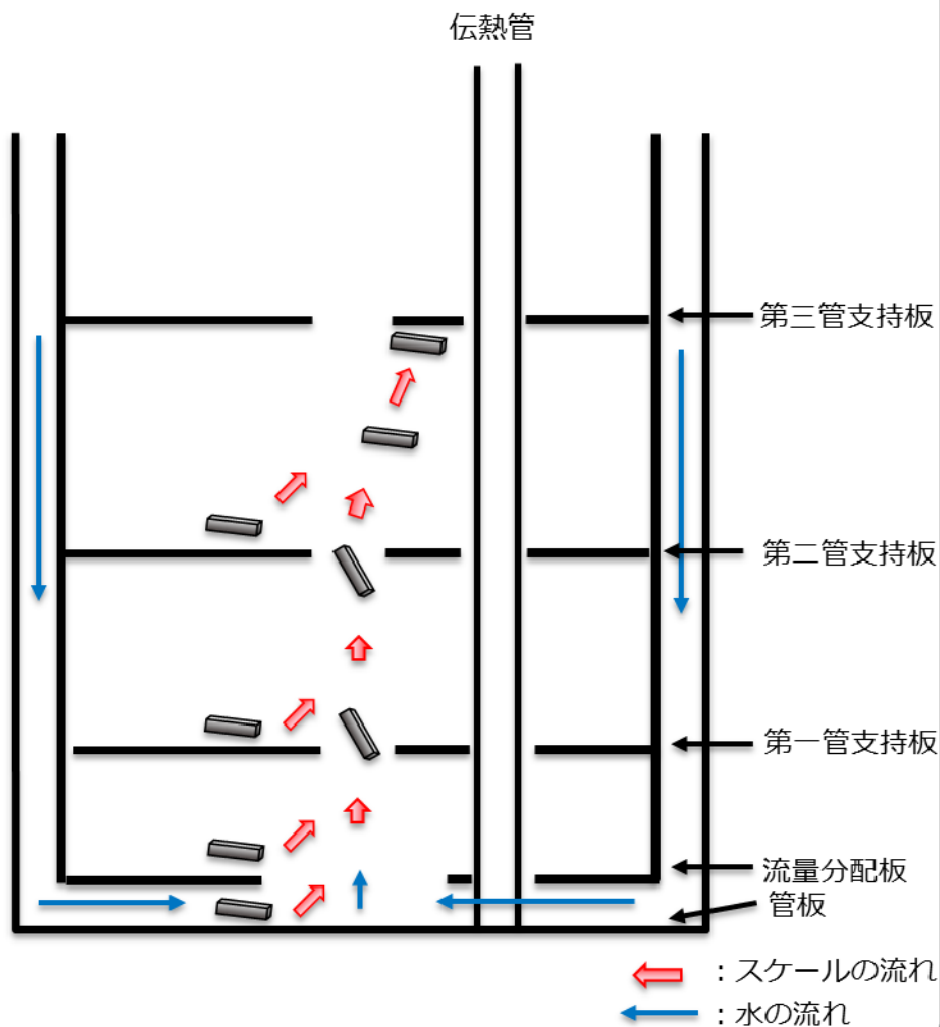
③停止時に剥離したスケールは、プラント起動・運転時の管群上昇流および水平方向流に乗って第三管支持板下面に達し、伝熱管と接触した。

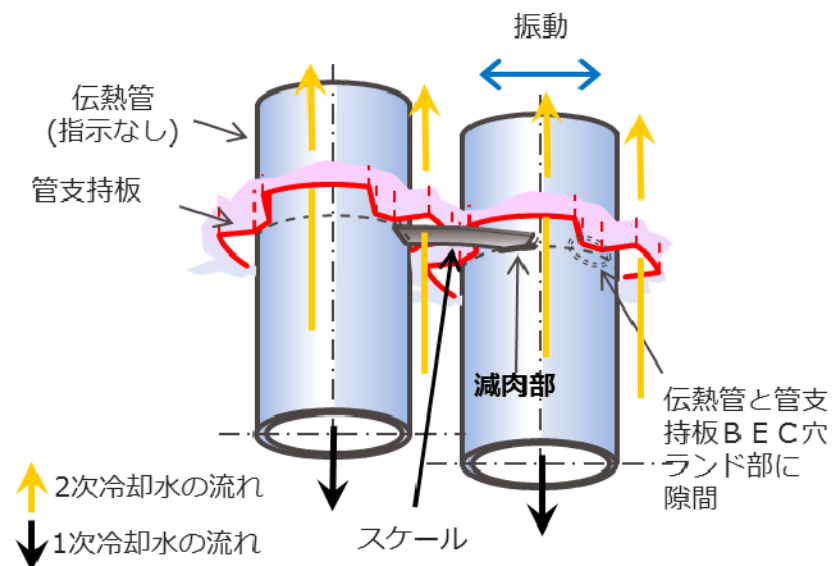
減肉メカニズム概要

④剥離したスケールの内、AおよびC-S Gで回収した稠密な性状をもつスケールが、伝熱管と接触し、運転中に生じる伝熱管の振動によって、伝熱管外表面を摩耗させ、伝熱管外面にきずをつけた。
