浜岡原子力発電所 4 号炉 審査資料	
資料番号	H4-PLM30 (冷温)-04
提出年月日	令和 4 年 8 月 8 日

浜岡原子力発電所 4 号炉 高経年化技術評価  
(照射誘起型応力腐食割れ)

補足説明資料

中部電力株式会社

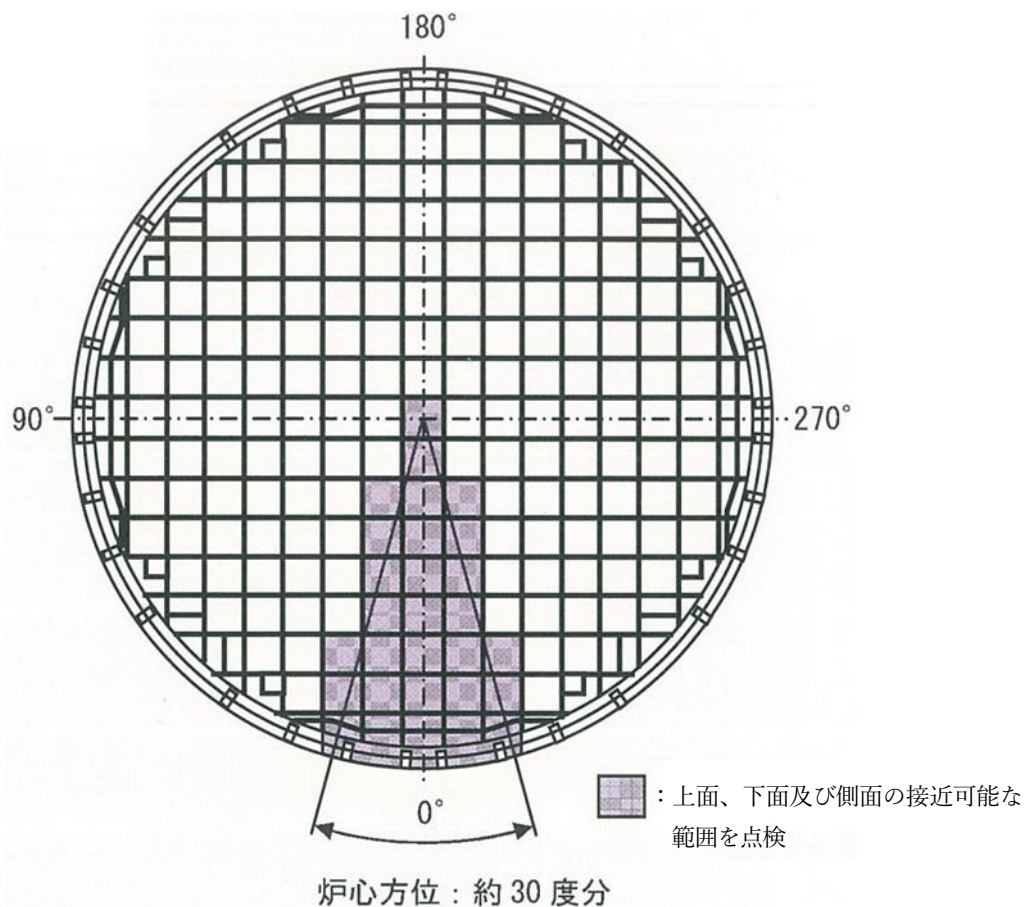
図2 上部格子板点検範囲図

評価対象機器		現状保全	保全頻度
炉内構造物	上部格子板 (グリッドプレート)	原子力規制委員会文書 <sup>※1</sup> 又は維持規格に基づき、上部格子板(グリッドプレート)に対し、照射誘起型応力腐食割れに着目した目視点検(VT-3)を実施する計画としている。 さらには、2018年度において、水中カメラによる目視点検(MVT-1) <sup>※2</sup> を行っている。	10年7.5% (図2参照)

表4に示す現状保全のとおり、目視点検を実施しており、特に異常は認められていない。
