原子力施設等におけるピックアップ  
(令和5年7月17日～7月23日)

令和5年7月26日  
原子力規制庁

## 東海第二発電所サービス建屋ランドリー室 乾燥機制御盤内端子台の焦げ跡の確認について

号機	1号機	
件名	原子炉複合建屋（管理区域）における水の漏えいについて	
不適合の概要	<p>2023年7月21日午後11時16分頃、1号機原子炉複合建屋*地下3階の蒸留水ポンプ・タンクエリアにおいて、タンクの水抜き作業を行っていた協力企業作業員が、水たまりを確認しました。</p> <p>その後、タンクから排水するための弁を閉止し、水の漏えいは停止しました。漏えい量は約240Lと推計しています。</p> <p>現場を調査したところ、排水配管の詰まりにより排水口から水が溢れたものと推定しております。</p> <p>なお、漏えい水から放射能は検出されておらず、外部への放射能の影響はありません。</p> <p>*原子炉複合建屋：原子炉建屋の廻りに、廃棄物処理設備等を収納した建屋</p> <p style="text-align: center;">＜現場状況＞</p>

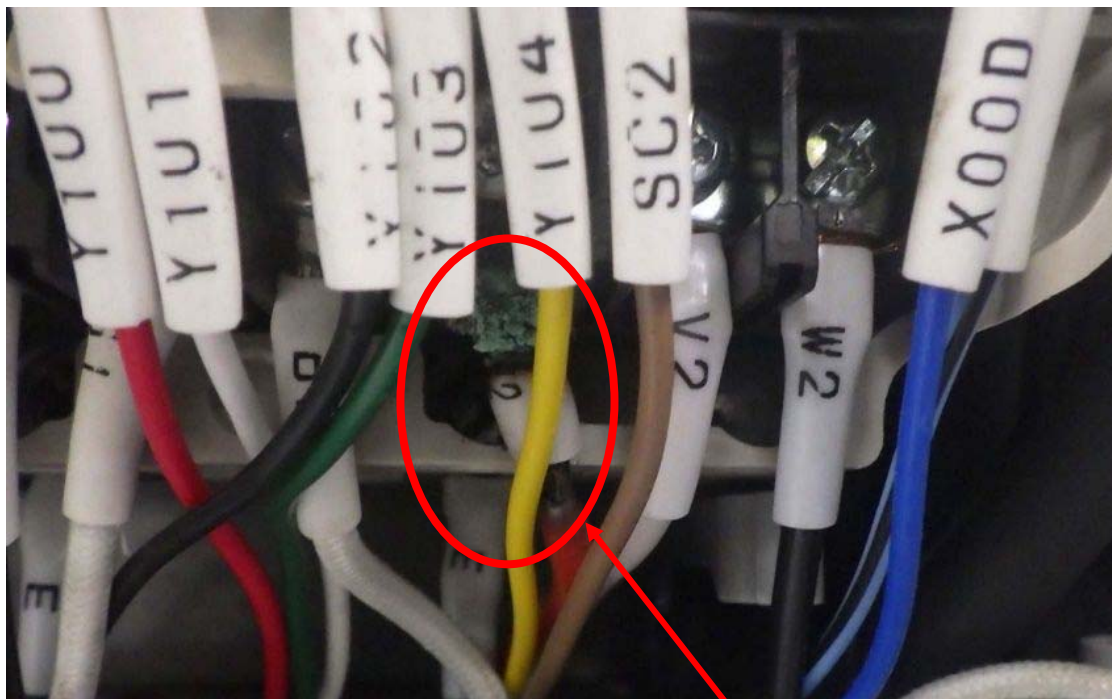
ランドリー室 乾燥機制御盤内端子台 写真

当社、東海第二発電所（沸騰水型軽水炉、定格電気出力110万キロワット）は、第25回定期事業者検査中のところ、7月19日14時24分、サービス建屋ランドリー室（管理区域）において、乾燥機※の点検をしていた協力会社社員が、乾燥機の制御盤内の端子台に焦げ跡らしきものを確認しました。このため14時27分、当社から公設消防に通報しました。

その後、当社は15時59分に「7月10日の10時50分に当該乾燥機は自動停止しており、その状況から自動停止した5分後の10時55分を鎮火時刻と推定、本日15時13分をもって本事象は火災である」と公設消防が判断したことを確認しました。

緑青、焦げ跡らしきものを確認

今後、火災が発生した原因を調査してまいります。
