浜岡原子力発電所 4 号炉 審査資料	
資料番号	H4-PLM30(冷温)-01 改 6
提出年月日	令和 5 年 6 月 28 日

浜岡原子力発電所 4 号炉 高経年化技術評価
(共通事項)

補足説明資料

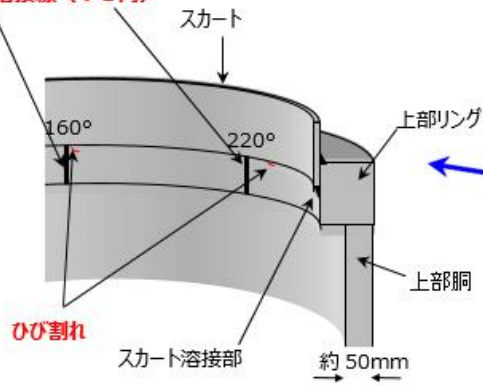
図1 A部(内側)拡大図

タイトル	炉心シュラウド上部リング縦溶接線(V1 内)近傍及びスカートと上部リング周溶接線近傍のひび割れに対する炉心シュラウドの構造健全性について
概要	炉心シュラウド上部リング縦溶接線(V1 内)近傍及びスカートと上部リング周溶接線近傍のひび割れに対する炉心シュラウドの構造健全性に対する評価を示す。
説明	<p>・ひび割れは、上部リング縦溶接線(V1 内)近傍及びスカートと上部リング周溶接線近傍、100°、160°、220°、340°付近にそれぞれ1箇所ずつある。</p> <p>・図1, 2のとおり、当該溶接部(V1 内)は炉心シュラウドの上部に取り付けられており、炉心シュラウドの安全機能である炉心支持機能及び再冠水維持機能を担保する部分ではない。(図2, 3 参照)</p> <p>・当該ひび割れ部(図1 参照)については、2018年度において水中カメラによる目視点検(MVT-1)を実施し、炉心シュラウドの構造健全性に影響を及ぼすものではないこと^{※1}を確認した。</p> <p>以上から上部リングに確認されたひび割れは炉心シュラウドの構造健全性に影響を及ぼすものではないと評価した。</p> <p>※1 保守的に全周内側亀裂を想定し、深さ方向の進展解析を行った。その結果、亀裂は貫通しないとの解析結果、及び上部リングの必要残存面積を満足していることを確認した。</p> <p>次ページに図1, 2, 3を示す。</p>

上部リング内側
縦溶接線 (V1内)

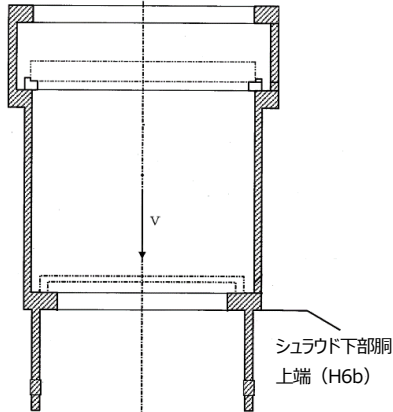
<p>上記より、H6b 溶接線が破断した場合でも下向きに kN の力が作用するため、初期締め付け力には十分な裕度がある。</p> <p>また、支持ロッド据え付け時には、 回のテンショニング（テンショナーによる軸力の管理）を実施し、さらには緩みが発生しないように により対策^{※1}している。</p> <p>※1 浜岡4号機 支持ロッド工認（平成18年2月9日 本浜岡発第936号）記載</p> <p style="text-align: right;">以上</p>	荷重の種類	荷重方向	荷重 (kN)	差圧	上向き		死荷重	下向き	熱変形力	タイロッド取付荷重（初期締め付け力）	合計
荷重の種類	荷重方向	荷重 (kN)										
差圧	上向き											
死荷重	下向き											
熱変形力												
タイロッド取付荷重（初期締め付け力）												
合計
