令和5年10月13日

原子力規制委員会 殿

福岡市博多区東公園7番7号
福岡県知事
服部 誠太郎

照準器用線源の破損に伴う放射性同位元素（トリチウム）の漏えいについて

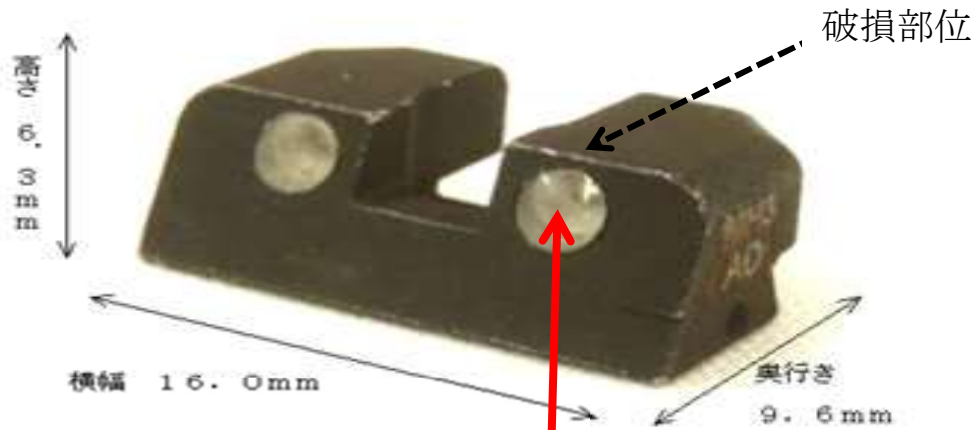
照準器用線源

令和5年10月4日（水）午後4時00分頃、宮崎県えびの市において、福岡県警察本部警備部所属の機動隊員が、拳銃をホルスターに収納して走っている際に拳銃を地面に落下させた。拳銃を確認したところ、密封線源を覆っているアルミフレームが破損し、訓練実施前には発光していたトリチウムの発光力が無くなっていたため、内蔵されている放射性同位元素（トリチウム、0.666ギガベクトル）のガスが漏洩したおそれが高いものと判断したものの。

拳銃を入れるホルスターが緩かったため。

訓練を実施する際には、装備品の装着状況を点検させる。また、拳銃を拳銃入れに収める際には、留めバンドで確実に固定し、落下防止を図るとともに、取出し中は、不用意に接触させないようにするなど、照準器用線源の破損防止に努める。

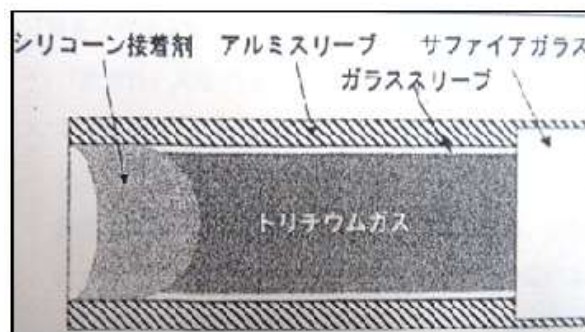
【放射性同位元素（トリチウム）入りのガラス管】

放射性同位元素（トリチウム）ガスの入ったガラス管を内蔵し、暗所において青白く光り、照準しやすくなる。

放射性同位元素（トリチウム）ガスの入ったガラス管1個の放射エネルギーは、0.666ギガベクレル（GBq）である。
