原子力施設等におけるトピックス
(令和5年10月23日～10月29日)

令和5年11月1日
原子力規制庁

福島第二原子力発電所1号炉使用済燃料プールへの物品落下の可能性について

増設ALPS配管洗浄作業における身体汚染発生

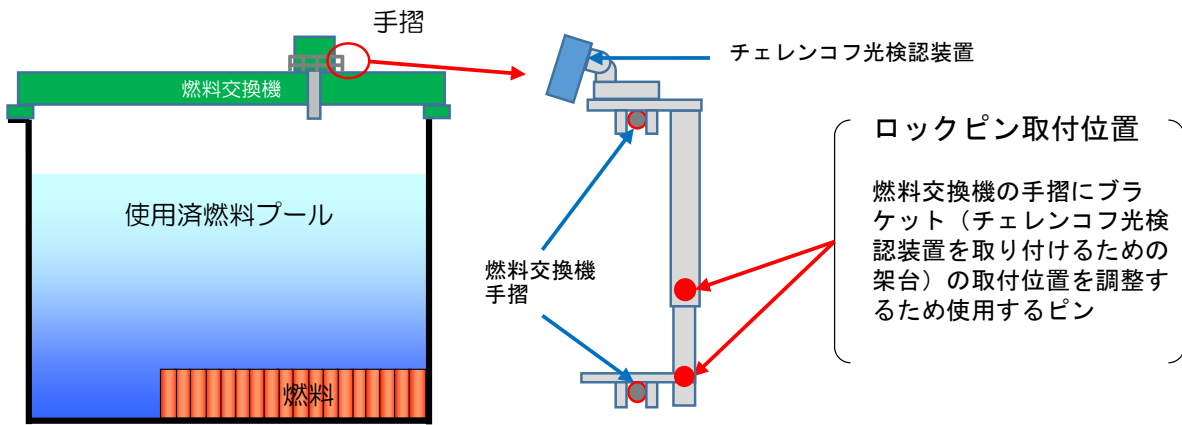
チェレンコフ光検認装置用ブラケット取付位置

1号炉使用済燃料プール上で使用した、チェレンコフ光検認装置^{*1}を取り付けるブラケット^{*2}の付属品であるロックピンのパーツ（約3mm×5mm×1mm）、軽量（1g未満）の金属片が外れていることを10月18日に当社社員が確認しました。

10月18日から10月20日にかけて、当該部品の検索を行いました。発見に至らなかったため、10月20日、使用済燃料プール内への落下の可能性があると判断しました。

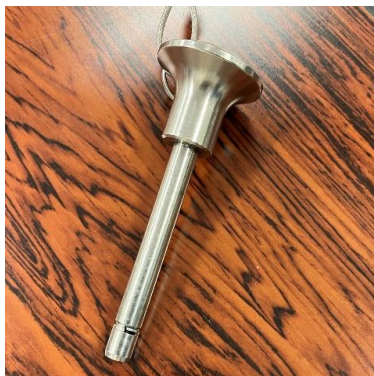
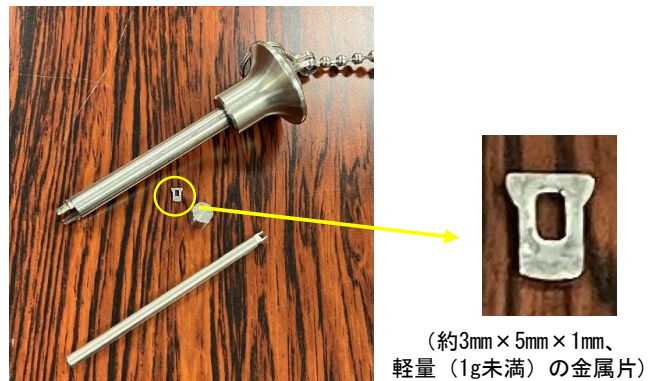
チェレンコフ光検認装置を取り付けるブラケットの付属品であるロックピンのパーツ（約3mm×5mm×1mm、軽量（1g未満）の金属片）

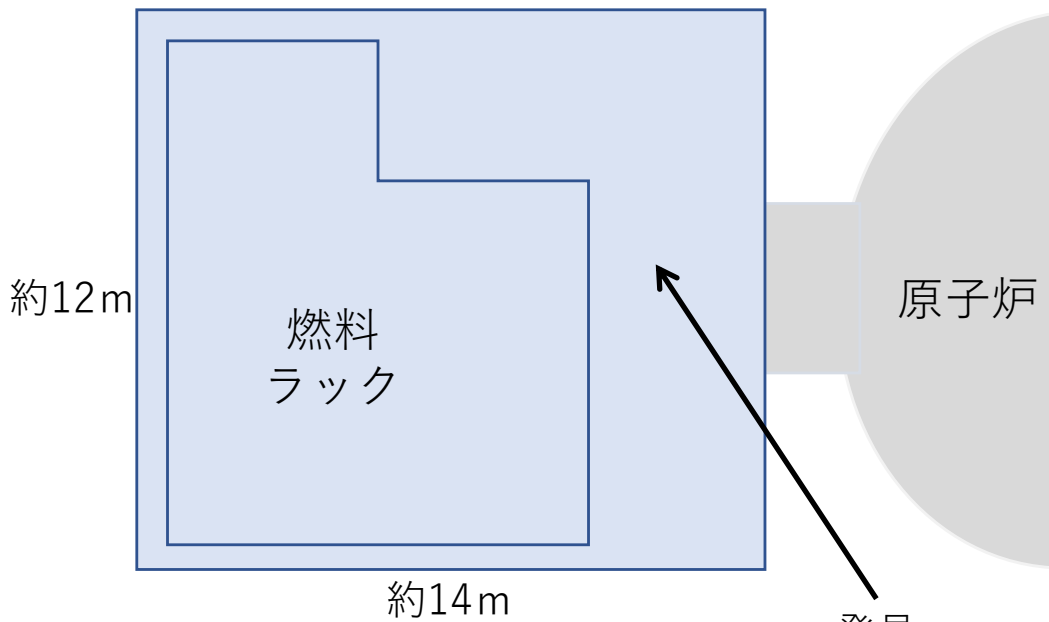
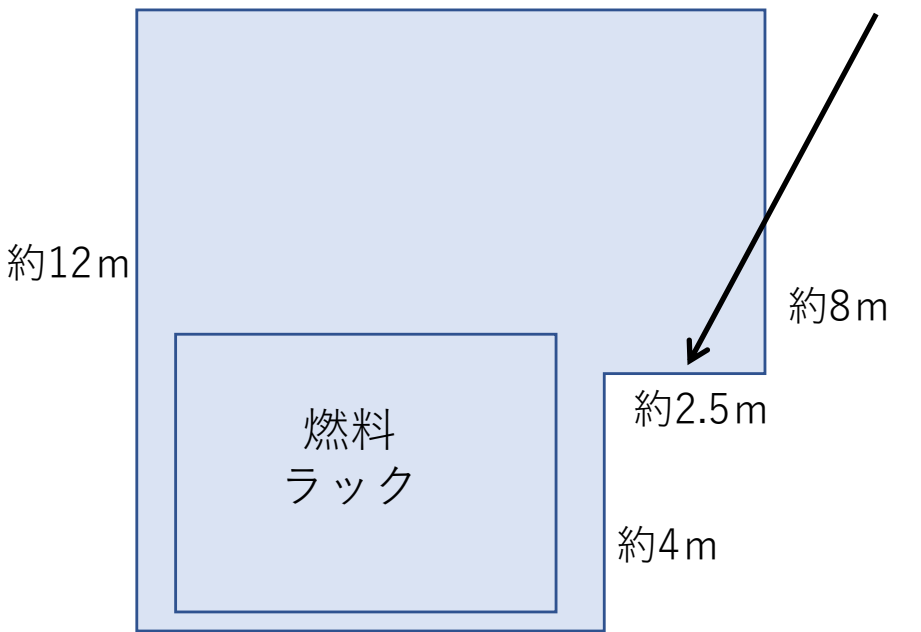
概略図：5号機使用済燃料プールにおける金属製物質の確認について

2023年10月23日午前10時頃、原子炉関係の作業準備をしていた協力企業作業員が5号機原子炉建屋最上階にある使用済燃料プール底部に、リング状の物質があることを確認しました。

調査の準備を整え、本日(10月25日)、水中カメラにて周辺を確認した際、当該物質とは別のリング状の物質と金属製物質を確認いたしました。

金属製物質についても、使用済燃料プール内には流れがないため、燃料に直接的な影響はないと判断しております。

今後、回収物の詳細確認を行うとともに、使用済燃料プール内に混入した原因を調査し、再発防止対策を講じてまいります。

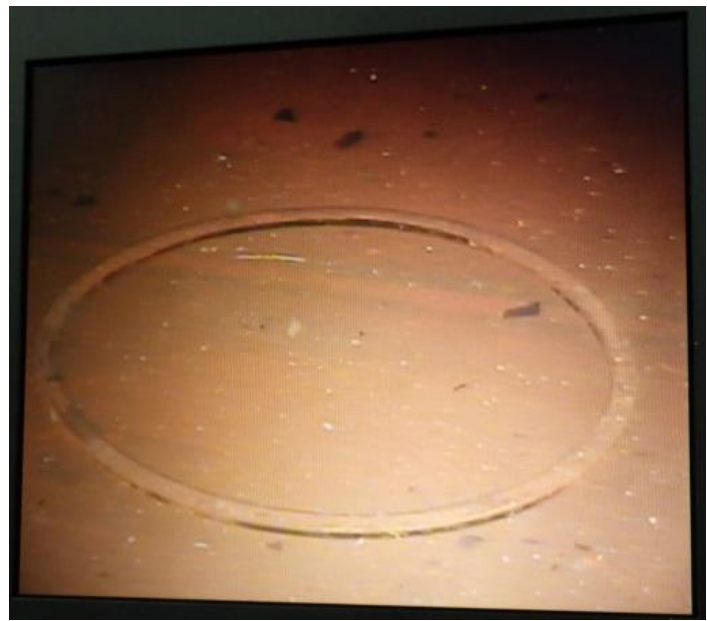
<参考：リング状のゴム製物質> 直径約21cm

それぞれ使用済燃料プールから引き上げたところ、リング状の物質はいずれもゴム状の物質であり、燃料の健全性および機器へ影響を与えるものではないことを確認しております。

※後から確認したものは直径約16cm

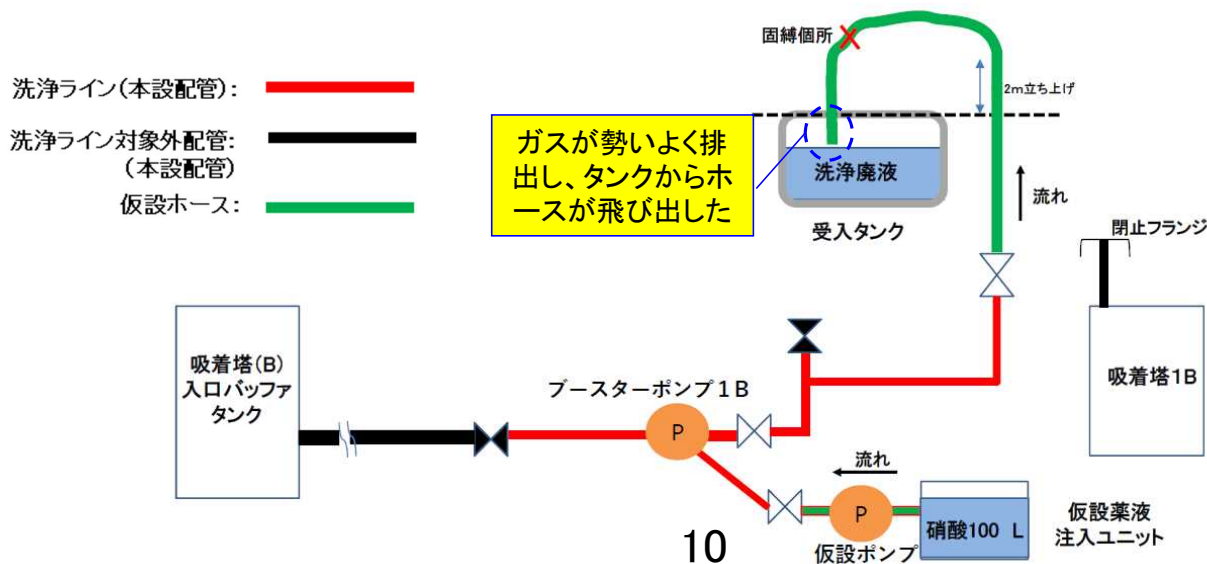
- ALPSの運転に伴い配管内に溜まった炭酸塩を硝酸で溶かして洗浄する作業を実施
- 配管内部に溜まった炭酸塩と洗浄薬液 (硝酸) の反応によって発生したガスが、受入タンク内のホース先端部から勢いよく排出されたことによりタンクからホースが飛び出し、近傍で作業を実施していた協力企業作業員2名 (A,B) に洗浄廃液が飛散し、汚染した。
- 飛散した洗浄液を清掃した作業員のうち2名 (D,E) は、清掃時または装備 (アノラック) 脱衣時に汚染したものと推定。

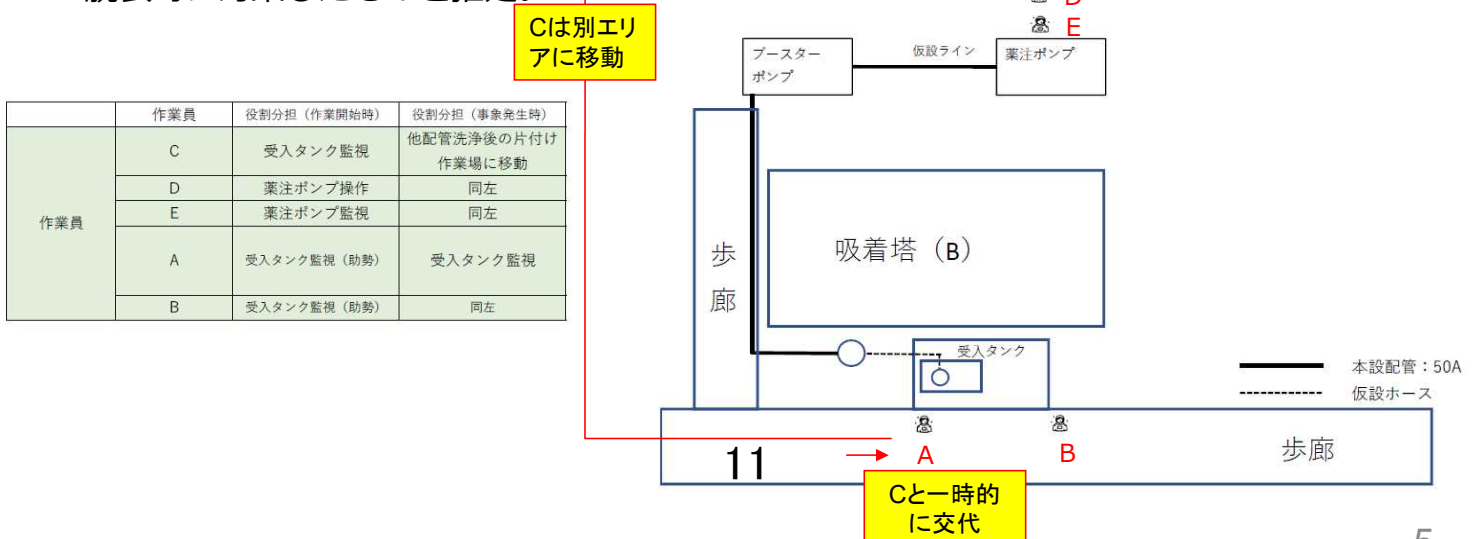
- 薬注ポンプで注入中、発生するガスの発生に合わせてポンプの起動・停止を繰り返していたが、作業員Cは、受入タンクの水位上昇やホースが動くことがなかったため、タンク監視を作業員Aと一時的に交代し、別エリアで行っていた作業場へ移動。
- 作業員Cが作業員Aと一時的に交代した際、作業員Aがアノラックを着用せずに作業をした。
- その後、ホースからの飛散が発生し、カバーオールに付着・浸透し汚染。
- また、タンク近傍にいた作業員Bについてもカバーオールに付着・浸透し汚染。
- 作業員D、Eについては、清掃時または装備（アノラック）脱衣時に汚染したものと推定。

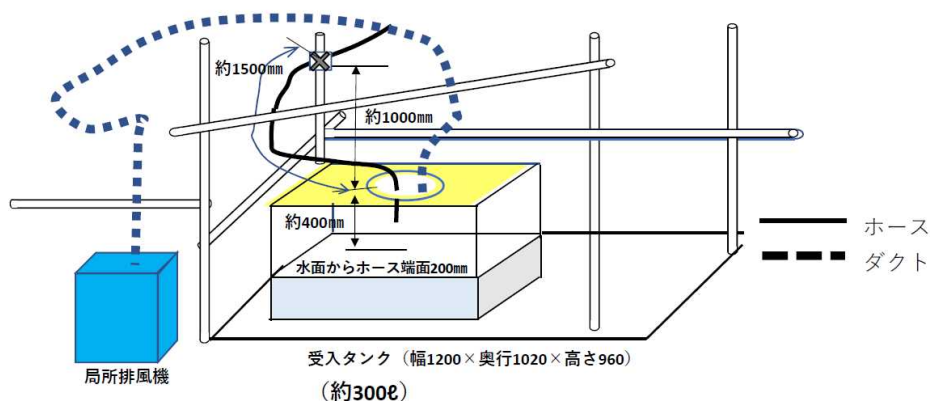
仮設タンク周辺状況（作業中）

- 仮設ホースの固縛の位置はタンクから距離があったため、炭酸塩と硝酸の反応で発生したガスが勢いよく排出した際にホース先端がタンクから飛び出した。
- なお、炭酸塩と硝酸の反応によってガスが発生することは認識していたため、仮設ホース内のガス発生状況を監視しながら洗浄作業を実施していたものの、過去に実施してきた同作業において、ホースがタンクから外れる程のガスの排出は経験がなかった。
