高浜発電所3号機 蒸気発生器伝熱管の損傷について

発電用原子炉施設故障等報告書

件名	高浜発電所3号機 蒸気発生器伝熱管の損傷について										
事象発生の日時	2023年10月17日 11時00分 (技術基準に適合していないと判断した日時)										
事象発生の場所	高浜発電所3号機 原子炉格納容器内										
事象発生の発電用原子炉施設名	原子炉冷却系統施設 一次冷却材の循環設備 蒸気発生器 (AおよびC)										
事象の状況	<p>1. 事象発生の状況</p> <p>高浜発電所3号機 (加圧水型軽水炉、定格電気出力87万kW、定格熱出力266万KW) は、2023年9月18日より第26回定期検査中であり、3台ある蒸気発生器 (以下「SG」という。) の伝熱管^{*1}全数について、健全性を確認するため渦流探傷試験^{*2} (以下「ECT」という。) を実施した結果、A-SGの伝熱管1本およびC-SGの伝熱管1本について、有意な信号指示^{*3}が認められた。</p> <p>A-SGの1本は、高温側の第二管支持板部付近に外面からの減肉とみられる信号指示が認められ、C-SGの1本は、高温側の管板部に管軸方向に沿った内面きずを示す信号指示であった。</p> <p>以上から、実用発電用原子炉及びその附属施設の技術基準に関する規則第18条ならびに第56条に適合しておらず、実用発電用原子炉の設置、運転等に関する規則第134条に該当することを2023年10月17日11時00分に判断した。</p> <p>^{*1} SGの中で一次冷却材 (1次側) と給水 (2次側) の熱交換を行う逆U字形の管群。一次冷却材は入口管板部 (高温側) から入り、給水と熱交換後に出口管板部 (低温側) へ流れる。</p> <p>^{*2} 高周波電流を流したコイルを伝熱管に挿入することで伝熱管に渦電流を発生させ、伝熱管の欠陥により生じる渦電流の変化を電気信号として取り出すことで欠陥を検出する試験 (ECT: Eddy Current Test)。全周に対して渦電流の発生と検出を別々のコイルを用いた24組のコイルで伝熱管の欠陥による渦電流の変化を信号として検出する。</p> <p>^{*3} ノイズレベル (雑音信号レベル) を超える信号であって、SG管支持板等の外部構造物あるいは伝熱管の形状等に起因する信号 (疑似信号) ではない信号指示。</p> <p>2. ECT結果</p> <p>(1) 検査期間</p> <p>2023年10月2日 ~ 2023年10月17日 (定期事業者検査終了日)</p> <p>探傷検査・データ整理期間 2023年10月 2日~2023年10月14日</p> <p>解析・評価検査期間 2023年10月15日~20

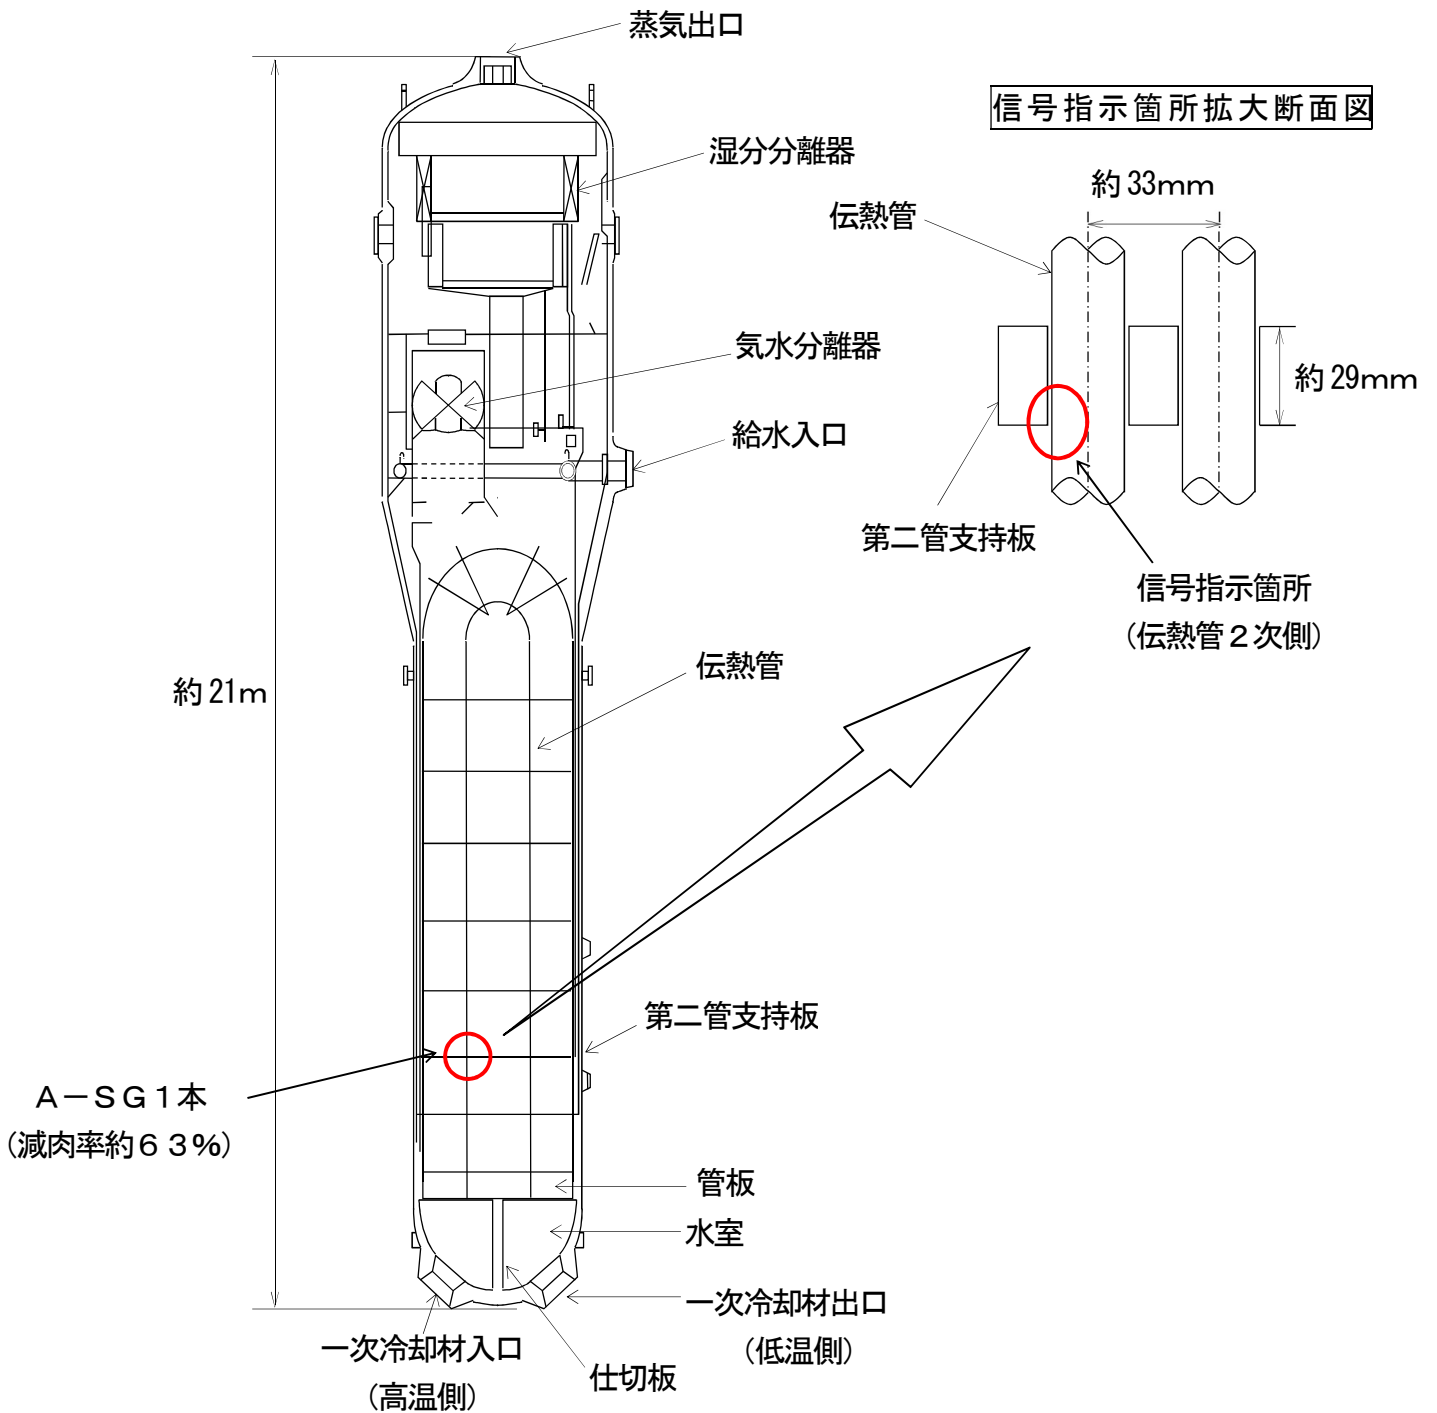
SG伝熱管信号指示箇所概要図 (SG管支持板部)

(単位:本)									
	<table border="1"> <thead> <tr> <th>SG</th> <th>A</th> <th>B</th> <th>C</th> <th>合計</th> </tr> </thead> <tbody> <tr> <td>指示管本数</td> <td>1</td> <td>0</td> <td>1</td> <td>2</td> </tr> </tbody> </table>	SG	A	B	C	合計	指示管本数	1	0	1
SG	A	B	C	合計						
指示管本数	1	0	1	2						
事象の状況	<p>A-SG 第二管支持板 X46, Y7:減肉率 約63%</p> <p>C-SG 管板部 X70, Y5:管軸方向に沿った非貫通の内面きず</p> <p>*5 一般社団法人日本機械学会 発電用原子力設備規格 維持規格(2012年版/2013年追補/2014年追補) JSME S NA1-2012/2013/2014 SG伝熱管に対する判定基準に従う。</p> <p>*6 渦電流変化の電気信号を図で表したものを(水平成分および垂直成分を同一画面に表示)。</p> <p>*7 24組分のコイルのチャートを平面状に並べ、信号振幅に応じて色調として表示させたもの。伝熱管全長についての信号指示の大きさや位置等の分析に用いる表示方法。</p>									
事象の原因	<p>1. 原因調査</p> <p>内面きずおよび外面減肉を示す信号指示があった伝熱管の損傷原因を調査するため、要因分析図に基づき、原因調査を実施した。</p> <p>(1) 内面きず</p> <p>高浜発電所3号機では、2000年2月に開始した第12回定期検査において、4本の伝熱管の高温側管板部の伝熱管の拡管上端部に内面きずとみられる有意な信号指示があり、原因は、応力腐食割れ(以下、「PWSCC」という。)によるものと推定された。また、第13回定期検査においても17本の伝熱管について同様の事例が認められたことから、予防保全対策として、伝熱管内面の応力緩和を図るため、ショットピーニング^{*8}を実施した。</p> <p>その後も、前回の第25回定期検査までのうち、4回の定期検査において、それぞれ伝熱管1本にPWSCCが認められており、高浜発電所3号機の蒸気発生器伝熱管のPWSCCは、合計25本となっている。</p> <p>今回、1本の伝熱管に認められた内面きずとみられる有意な信号指示についても、これまでと同様の原因と推定されることから、当該伝熱管のECT波形等の調査および一次冷却材の圧力、温度や水質といった今サイクルの運転履歴の調査を実施した。加えて、伝熱管の製造履歴、材料調査、設計図書調査、施工記録調査の過去の調査結果や記録を改めて確認した。</p> <p>^{*8} 伝熱管内面にビーズ(金属微粒子)を打ち付けることにより材料表面の残留応力を改善する手法。</p> <p>a. PWSCCに関するこれまでの知見(高浜発電所の経験)</p> <p>(a) 抜管調査結果</p> <p>高浜発電所4号機の第11回定期検査(1999年4月~1999年7月)時におけるSG伝熱管のECTで、高温側管板部のローラ拡管上端部に有意な信号指示が認められ、当該部位の抜管調査を行った結果、有意な信号指示は伝熱管内面を起点とした1次側からと考えられる軸方向に沿った粒界割れであった。その原因は、インコネルTT600^{*9}製の伝熱管が高温の一次冷却材中でPWSCCの感受性を有しており、伝熱管のローラ拡管の際に局所的に生じた引張り残留応力^{*10}と運転中内圧が相まったことによりPWSCCが発生したと推定している。</p> <p>また、高浜発電所3号機の第12回定期検査(2000年2月~2000年4月)時に、高浜発電所4号機の第11回定期検査と同じ部位に有意な信号指示が認められ、当該部位の抜管調査を行った結果、高浜発電所4号機第11回定期検査時の抜管調査と同様の結果を得ている。</p> <p>^{*9} ニッケルをベースとし、鉄、クロム等を含有するニッケル基合金の商標名。TTは特殊熱処理。</p> <p>^{*10} 伝熱管を管板と接合させた後に、伝熱管に外力が作用していないにもかかわらず材料内に生じる単位面積当たりの内力。</p>

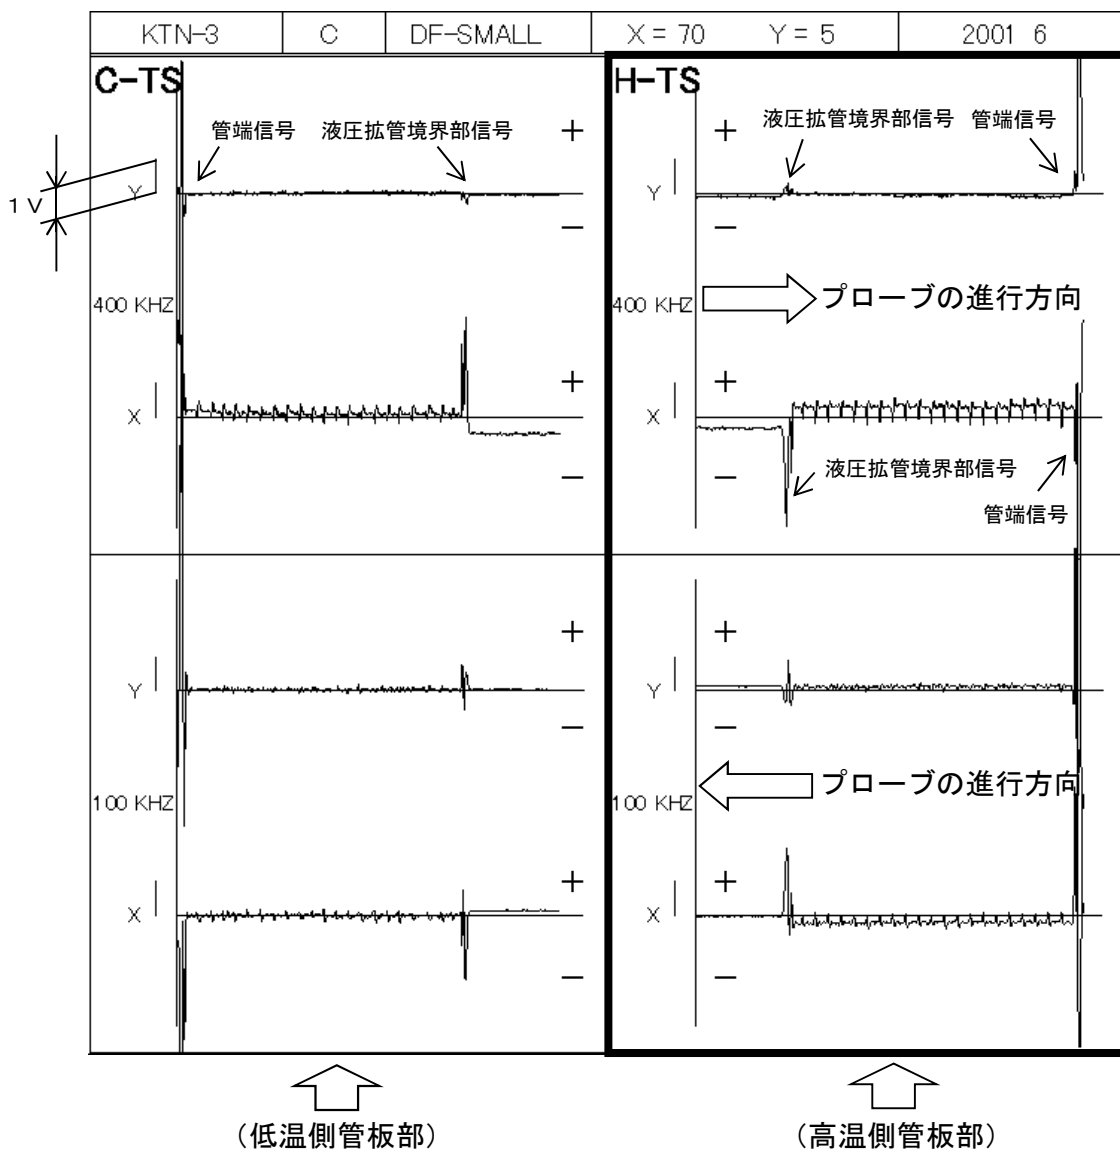
当該管のショットピーニング施工前のDF-ECT※波形（C-SG X70, Y5）

第13回定期検査にショットピーニング施工する前に実施したDF-ECTの波形を確認したところ、当該伝熱管（C-SG X70, Y5）の高温側管板部には有意な信号指示は確認されなかった。

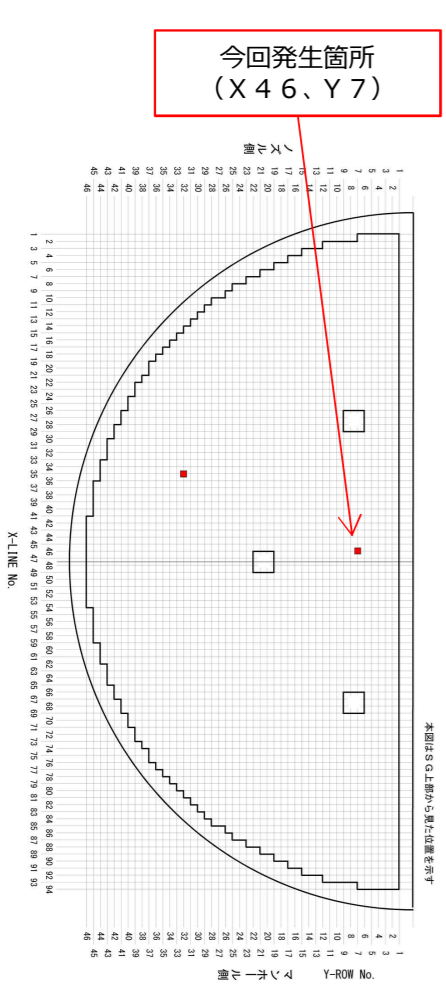
<p style="text-align: center;">今回発生箇所 (X46、Y7)</p> <p style="text-align: center;">最大減肉率：63% 発生本数：2本</p>

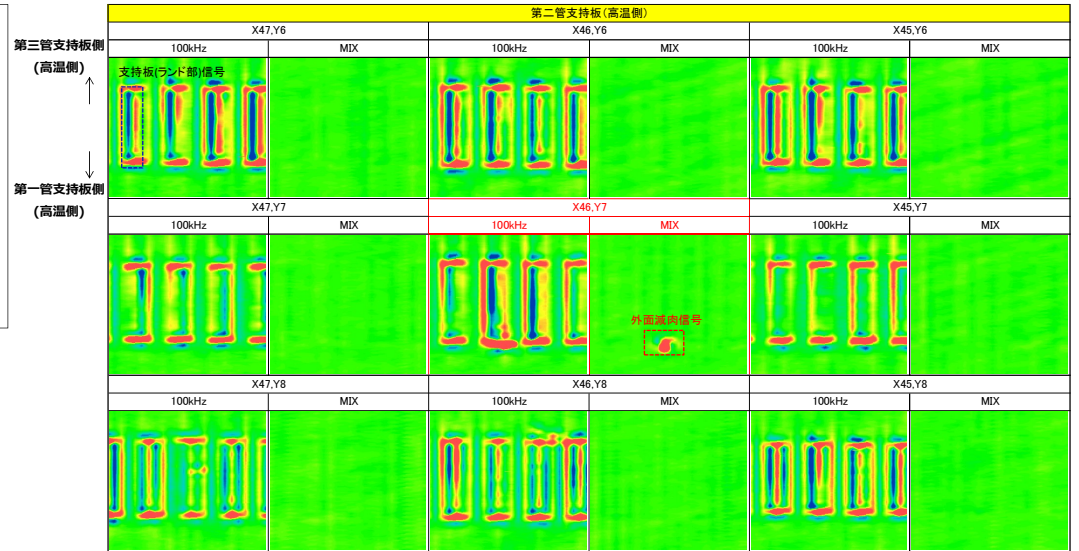
隣接伝熱管の健全性 (A-SG 高温側第二支持板下面 伝熱管 X46, Y7)

右記波形データにおける
外面減肉信号と推定
される部位
