令和5年11月22日

新潟県長岡市西蔵王三丁目5番1号  
北越コーポレーション株式会社  
代表取締役社長 岸本 哲夫

**北越コーポレーション株式会社大阪工場における放射性同位元素の管理区域内での漏えいについて**

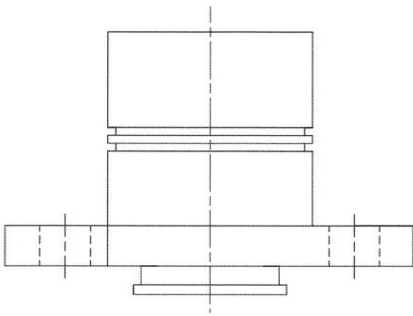
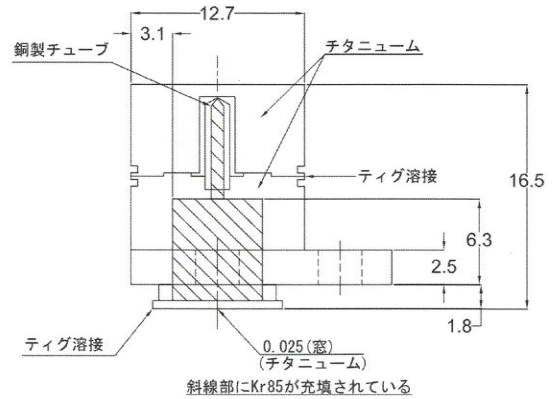
#### ① RI部品の詳細

坪量計表面をサーベイメータで測定した結果、約20μSv/hの線量が検出されたので、坪量計内部の放射線源にクリプトンガスが残留していることが確認された。

線源本体の目視検査では異常は確認されなかった。

調査結果より、放射線源で何らかの原因により漏えいが発生したと考える。

国内では内部に格納されている放射線源にアクセスする事ができない事から、これ以上の調査は海外A社に輸送して引き続き調査を進める。

メーカーと連携し（メーカーは坪量計製造元海外A社と放射線源製造元海外B社と共同で調査）原因究明を行い、再発防止策を講じる。

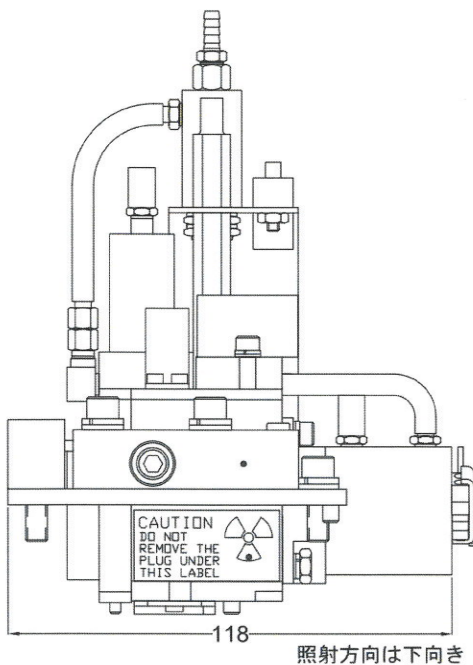
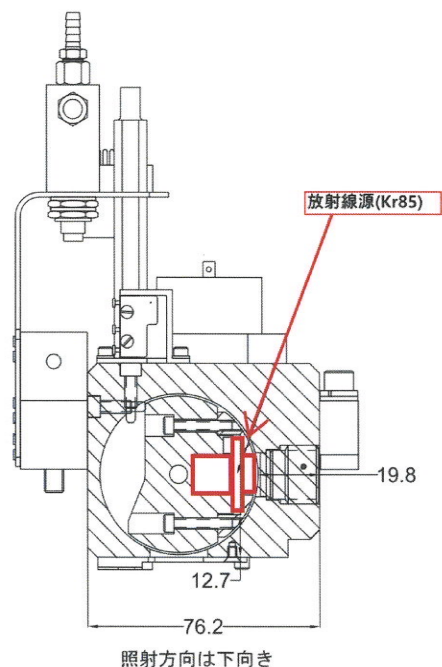
#### ② RI部品が使用されているセンサの詳細

同日16時頃、点検を進める中で坪量計の信号値が通常の52%程度に低下していることを発見した。

坪量計の信号値が低下する要因として可能性のある放射性同位元素の漏えい、機械的要因、電気的要因について検証を実施したが機械的要因、電気的要因は問題ないことが確認された。以上の結果、坪量計の信号値低下はクリプトンガスの一部が管理区域内で漏えいしたと判断した。
