原子力施設等におけるトピックス
(令和6年1月8日～1月14日)

令和6年1月17日
原子力規制庁

令和6年能登半島地震による志賀原子力発電所の影響について（第7報）2024年1月10日
北陸電力株式会社

令和6年能登半島地震による志賀原子力発電所の影響について（第8報）

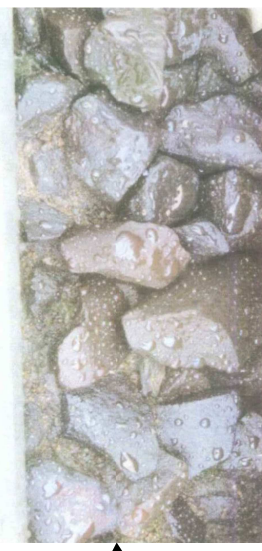
2号機主変圧器周辺の碎石撤去

・ 2号機主変圧器防油堤外の碎石に油の付着が確認されたため碎石の全量撤去作業中
