当社原子力発電所における燃料集合体ウォータ・ロッドの  
曲がりに係る調査結果について（最終報告）

平成 25 年 7 月

東京電力株式会社

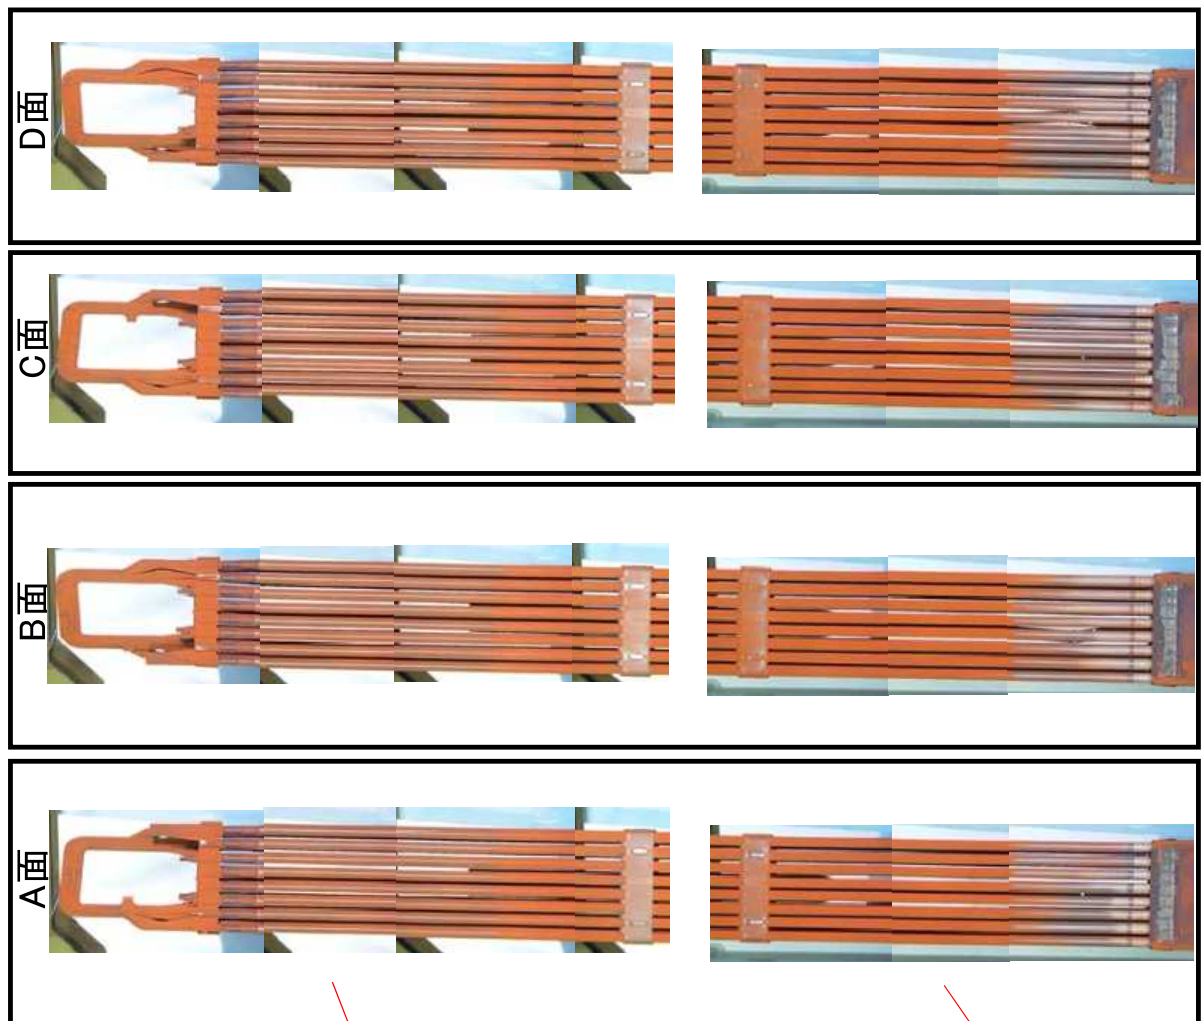
ウォータ・ロッドに曲がりやがりを確認した燃料集合体の側方からの外観(K5D22)

第1スパンの拡大写真

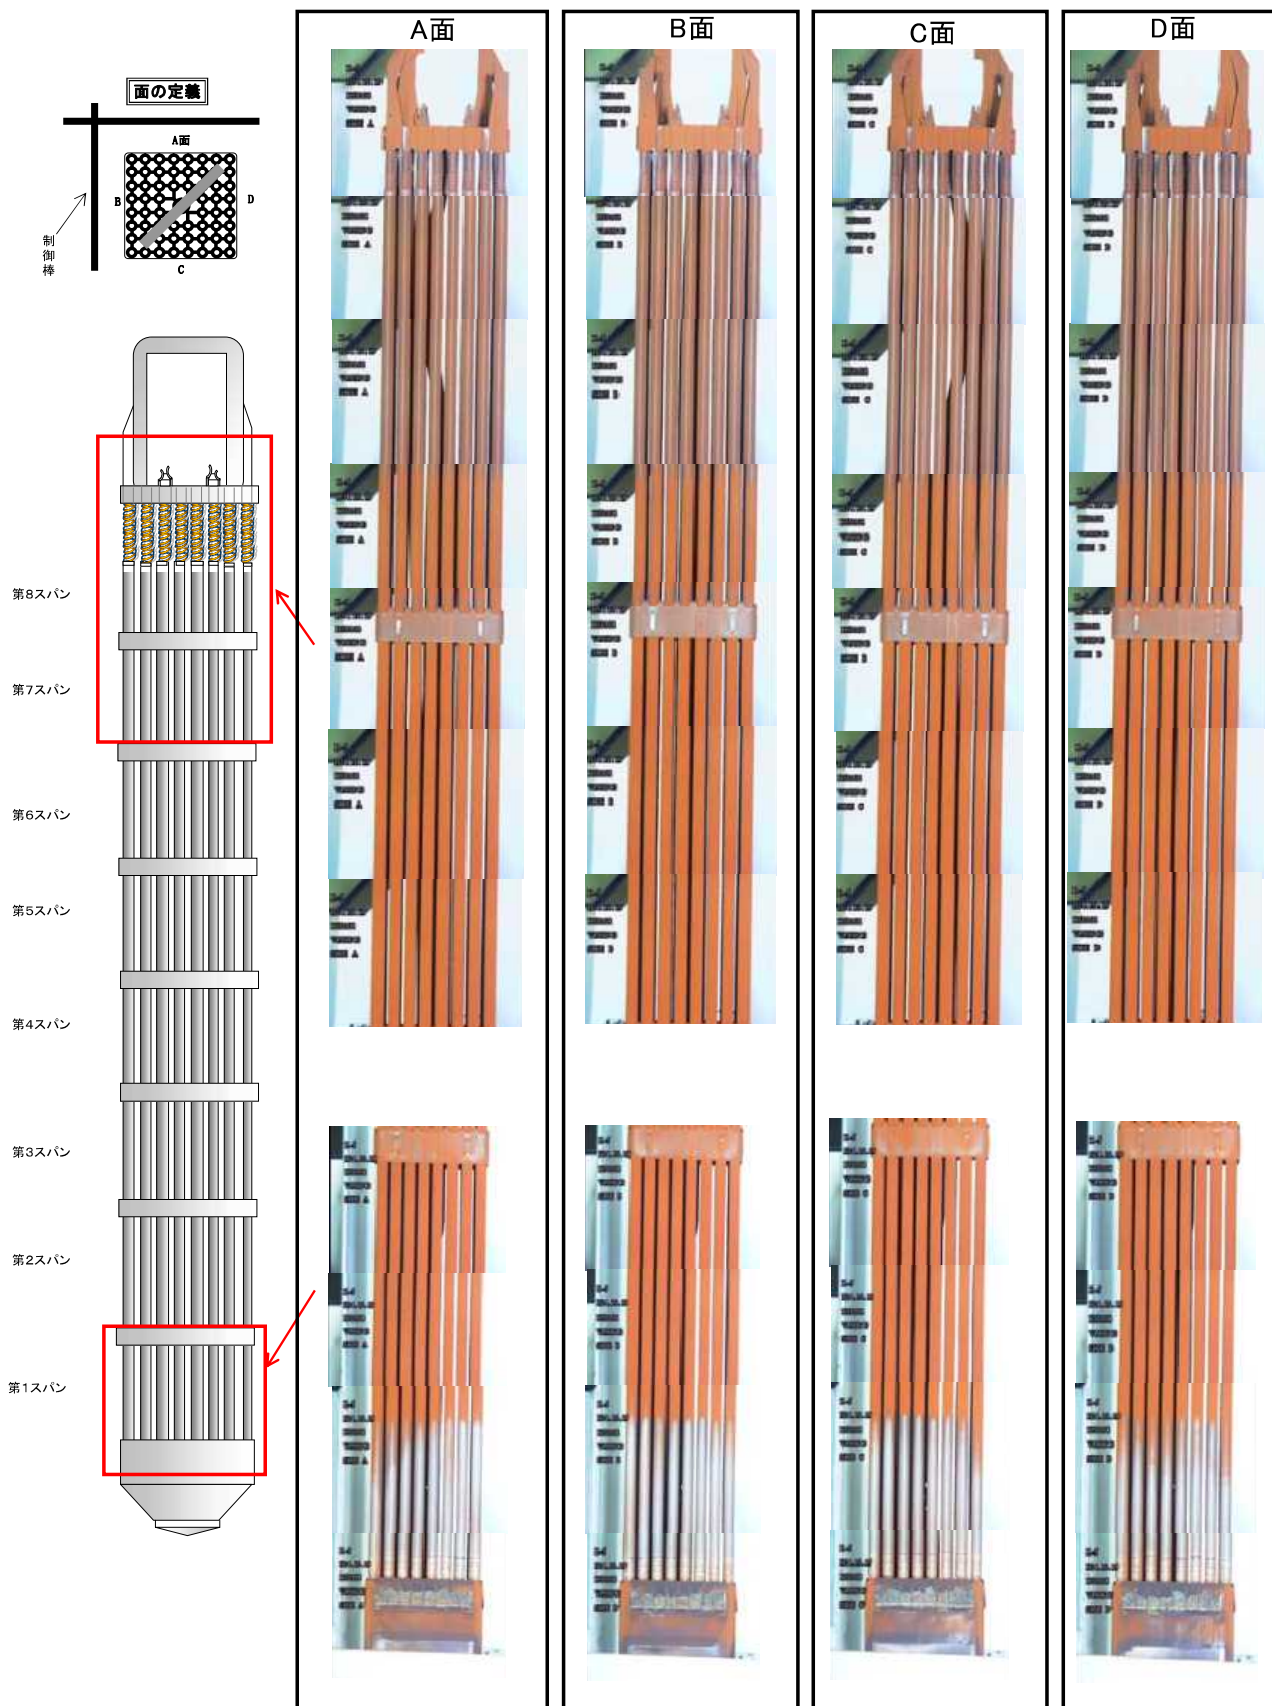
- ・上部細径部のウォータ・ロッドの曲がりには、細径部の中央部付近を中心として「くの字」の形となるように発生していた。特に当該部分の曲がり大きい燃料集合体では、ウォータ・ロッドの曲がりに伴って、隣接する燃料棒が押され、その外側の燃料棒側に曲がった結果、燃料棒同士が接触していることを確認した (K5D34、K5D108、K5E57、K1J101)。なお、燃料棒同士が接触していた部位はプレナム領域(核分裂によって生成されたガスを溜める部分)であり、燃料ペレットは装填されていない。
- ・上部細径部のウォータ・ロッドの曲がりに伴って、それにつながる太径部にも影響が及んでおり、太径部が所定の位置から径方向にずれている様子を確認した。このずれは第 7 スペーサ(最上部のスペーサ)によって矯正されるが、特に上部細径部のウォータ・ロッドの曲がり大きい燃料集合体では、第 7 スペーサの下方の太径部においてもわずかなたわみが発生している様子を確認した。
- ・下部細径部のウォータ・ロッドの曲がりには、細径部の下部に設けられた通水孔付近を中心として発生していた。

# ウォーター・ロッドに曲がりを確認した燃料集合体の側方からの外観 (K5D108)

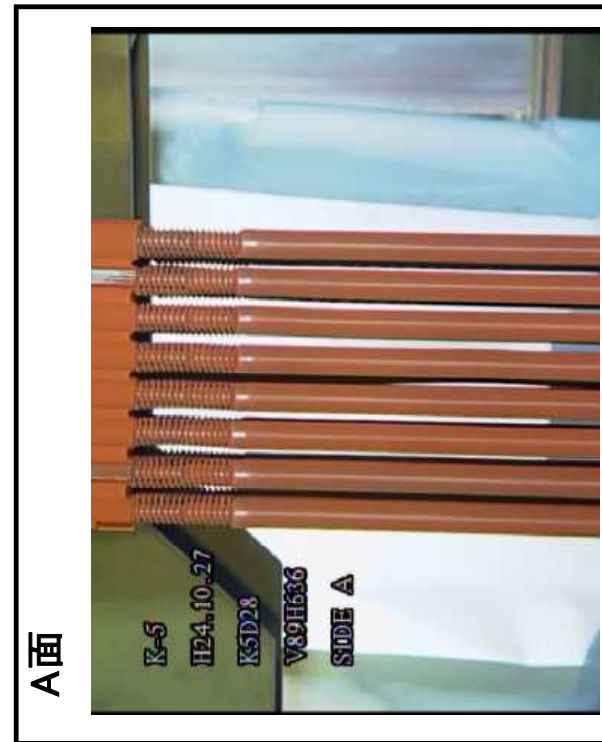
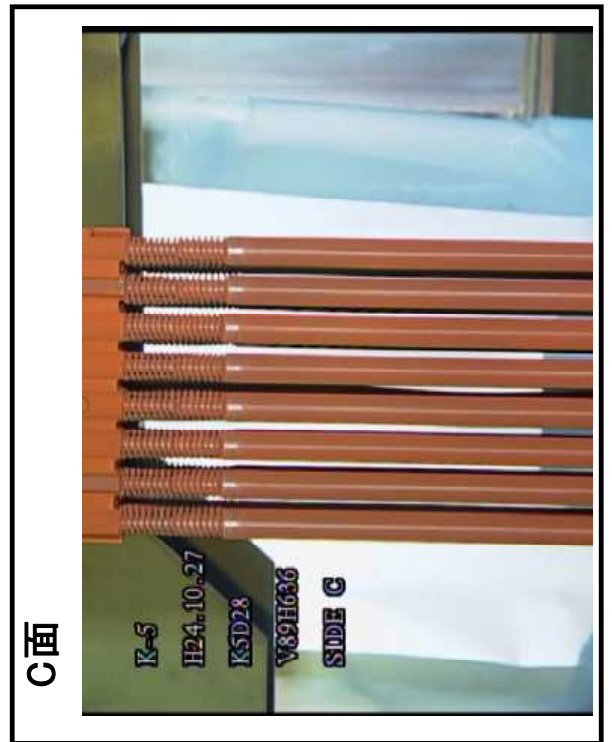
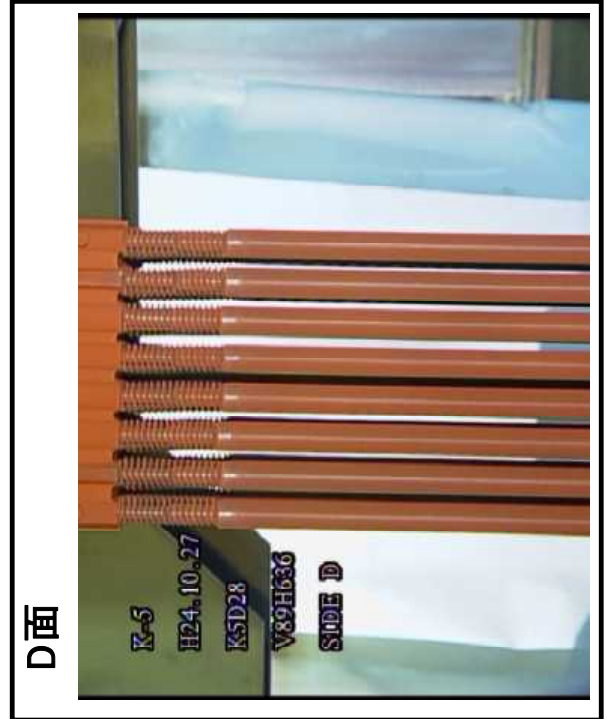
ウォーター・ロッドに曲がりを確認した燃料集合体の側方からの外観  
(K5D28)

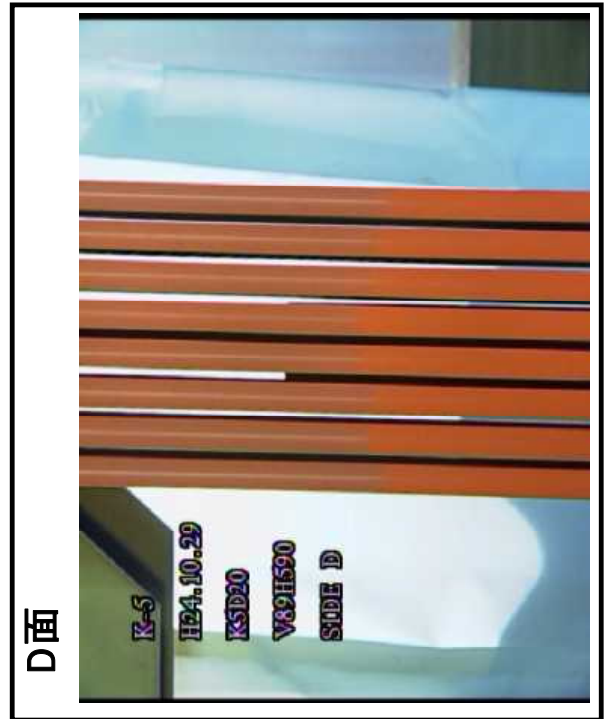
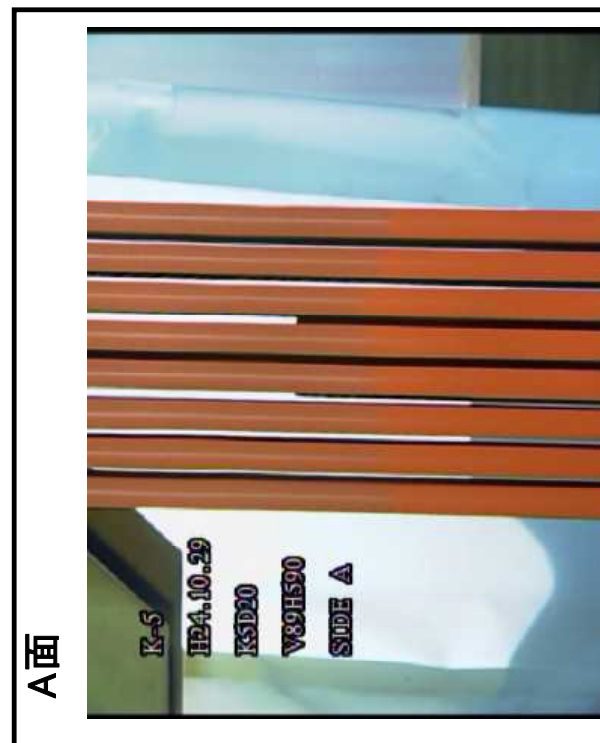
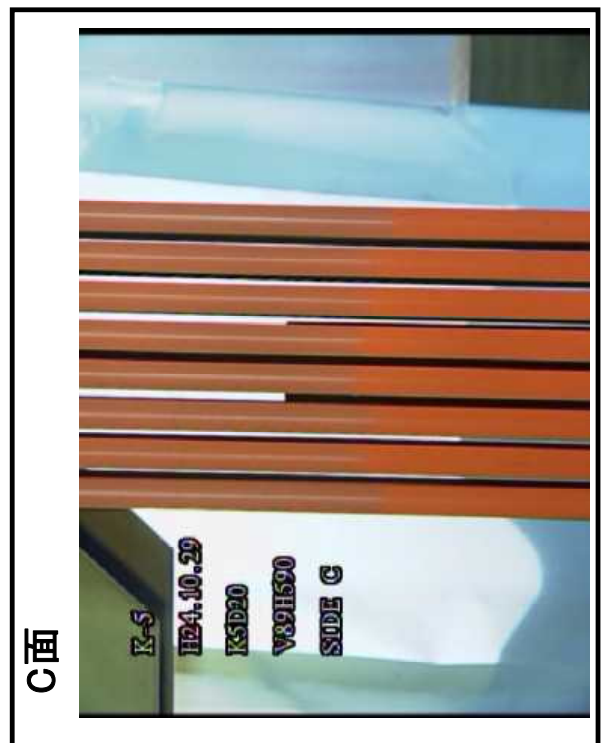
ウォーター・ロードに曲がりを確認した燃料集合体の側方からの外観  
(K5D20)

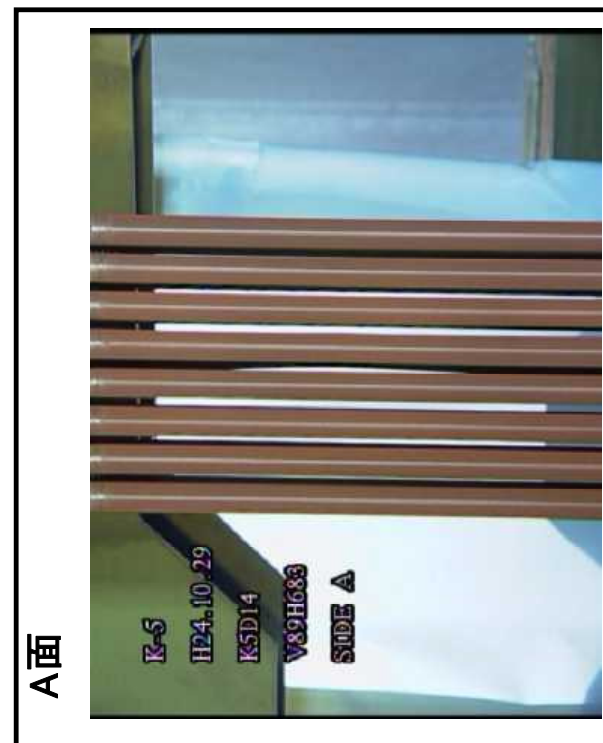
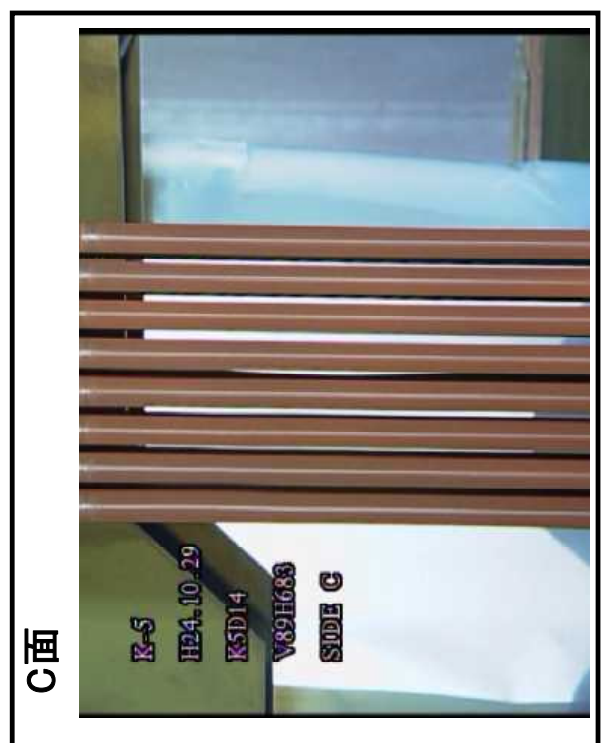
ウォーター・ロードに曲がりを確認した燃料集合体の側方からの外観  
(K5D14)

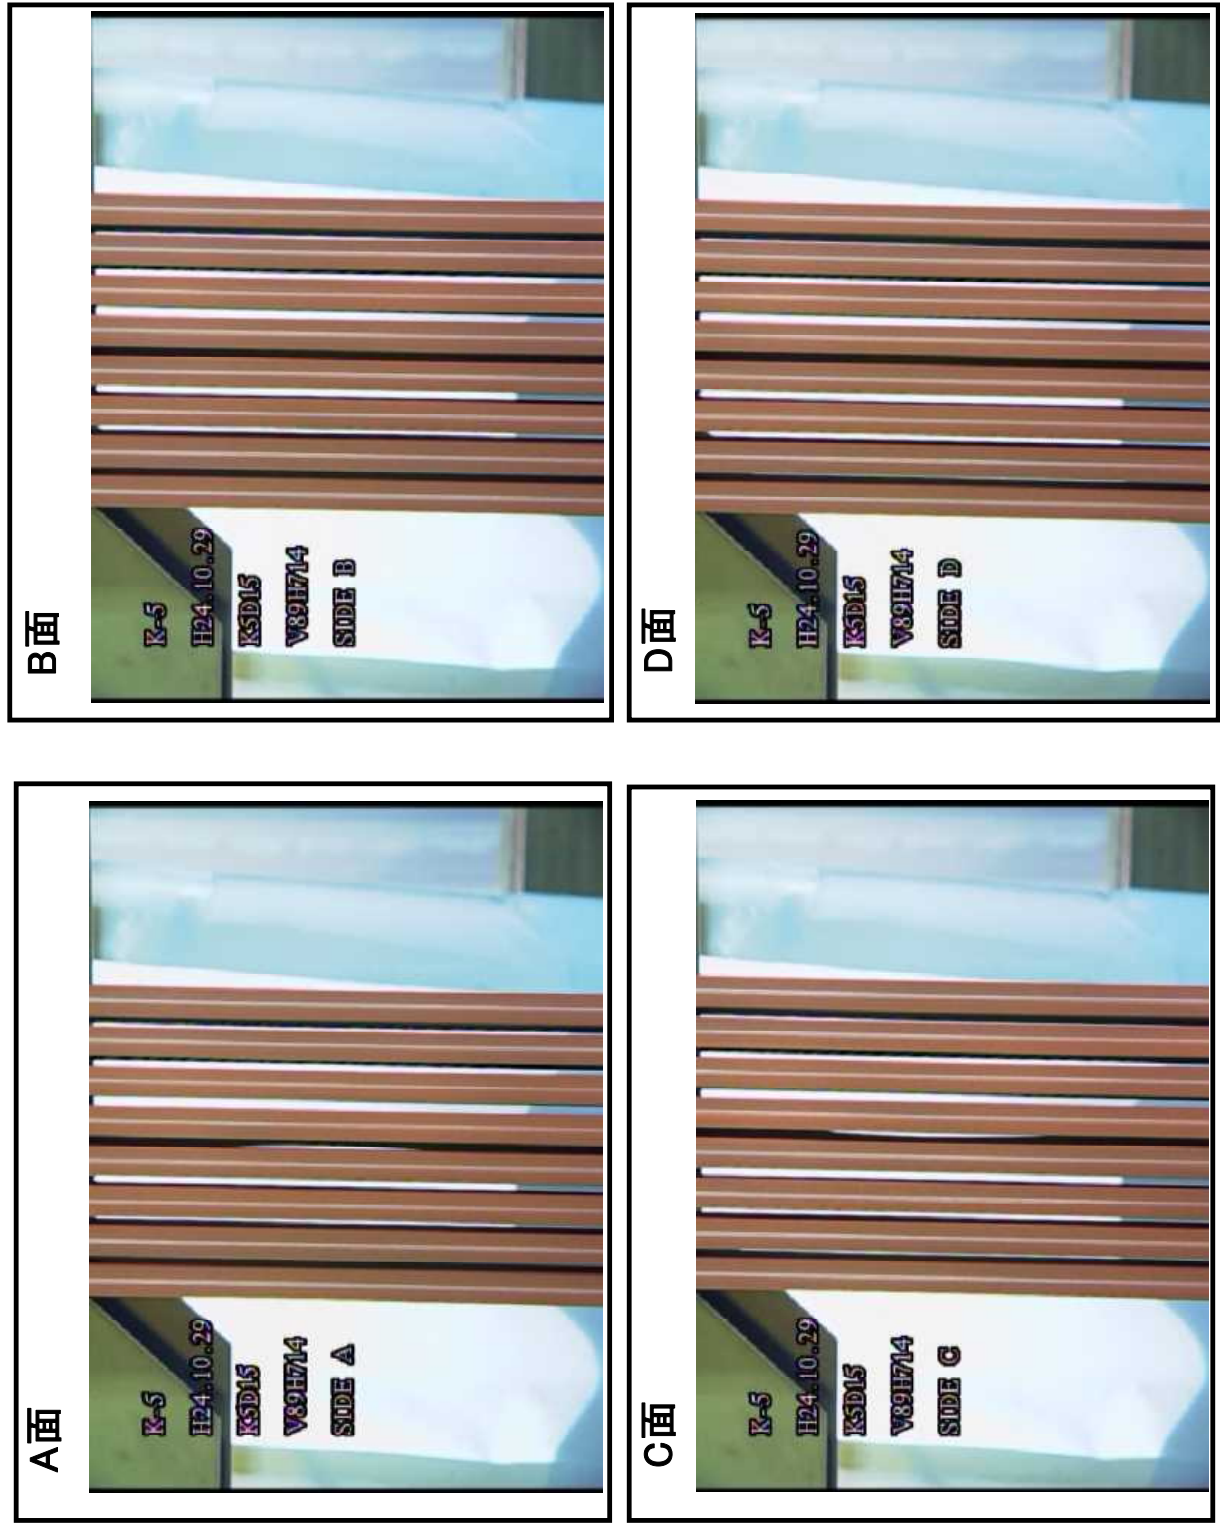
ウォーター・ロードに曲がりを確認した燃料集合体の側方からの外観  
(K5D15)

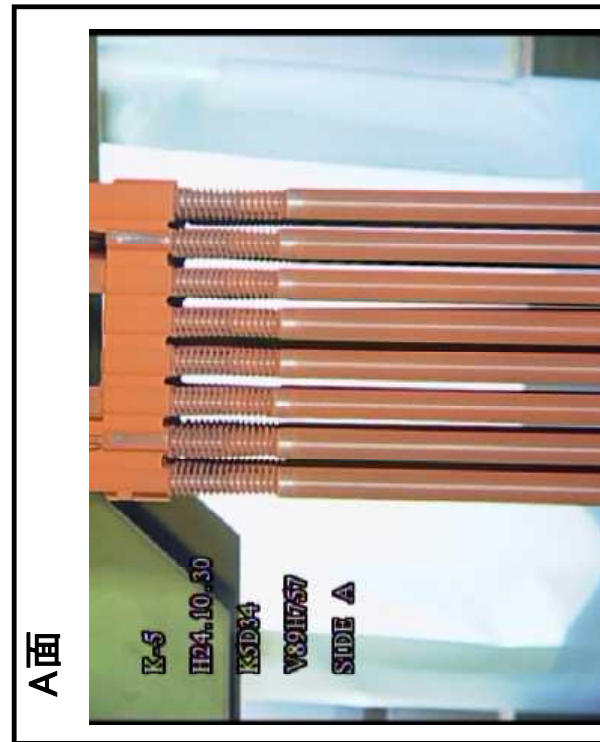
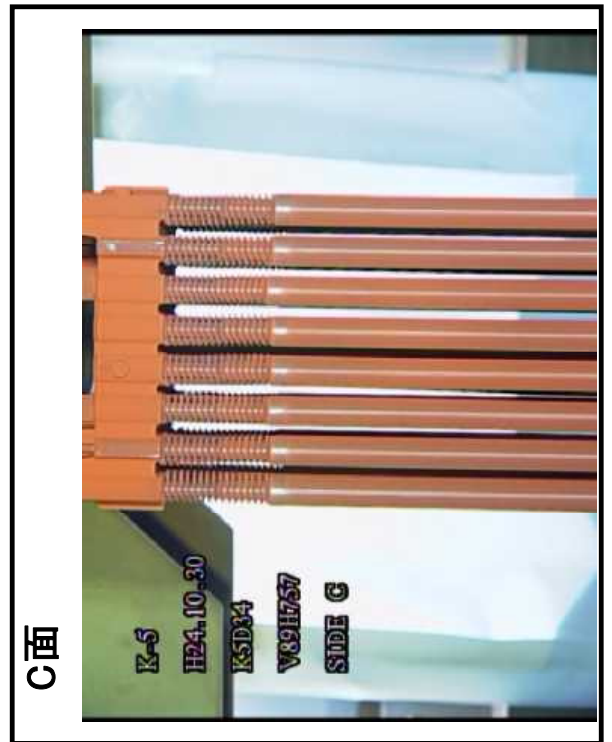
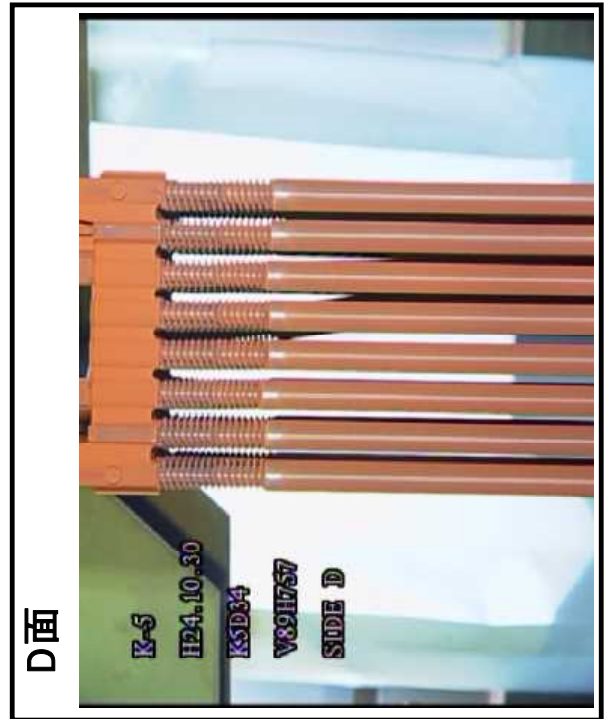
燃料集合体番号 K5D34：ウォータ・ロッド上部の細径部に大きな変形が発生し、隣接する燃料棒と接触している様子を確認したもの。

- ① ウォータ・ロッド下部の細径部の変形は、比較的強度が低い通水孔付近で発生しており、通水孔が上方から押し潰されるように変形していた。この事実はウォータ・ロッドの曲がりが上方からの外力を起因として発生したことを示唆している。通水孔は計 12 個(高さ方向に 3 段、各段 4 個ずつ)あるが、変形の程度が大きい K5E39 では、そのうち最大で 6 個に形状変化があると評価した。
- ② K5D34 では、変形したウォータ・ロッド上部の細径部が隣接する燃料棒に接触し

て押し込んだ結果、その燃料棒が曲がって、さらに別の燃料棒に接触していた（燃料棒同士が接触）。

ウォーター・ロッドに曲がりを確認した燃料集合体の側方からの外観  
(K5D34)  
1/3

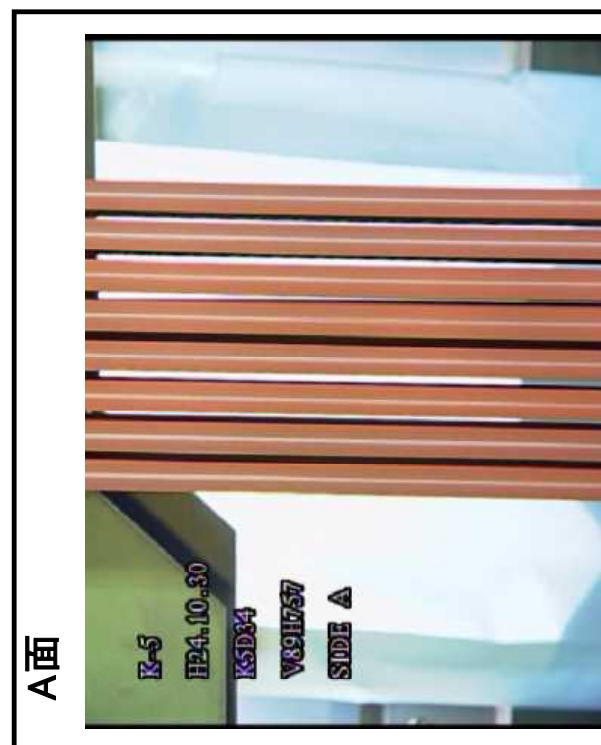
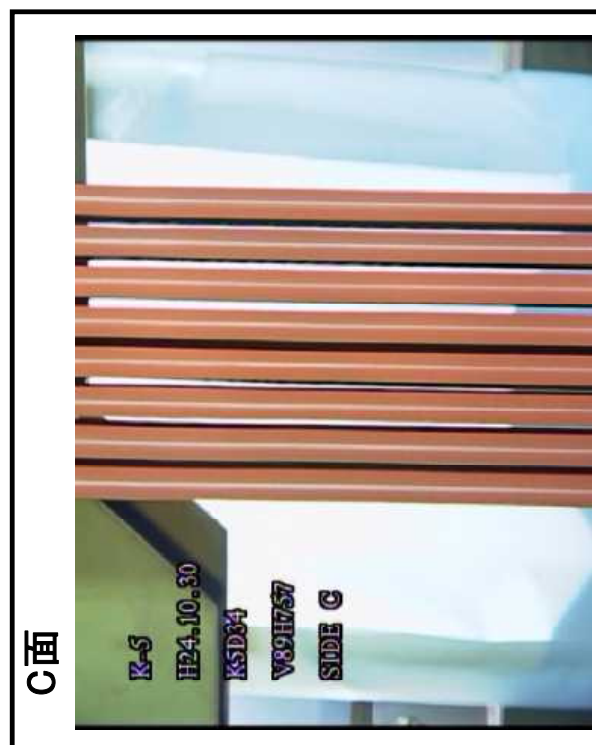
ウォーター・ロードに曲がりを確認した燃料集合体の側方からの外観  
(K5D34)  
2/3

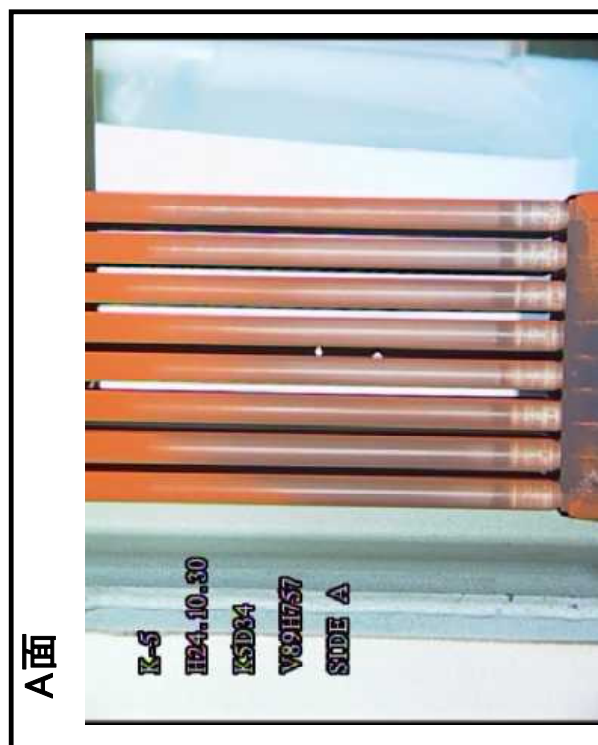
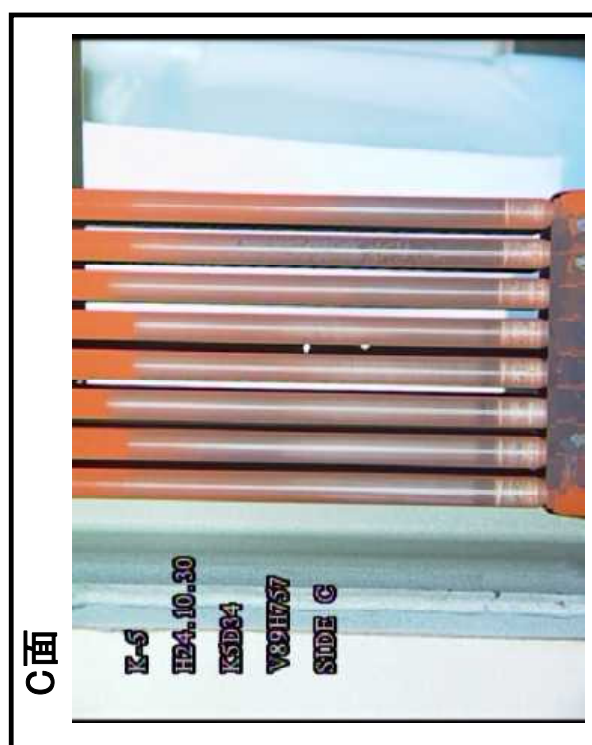
ウォーター・ロッドに曲がりを確認した燃料集合体の側方からの外観  
(K5D34)  
3/3

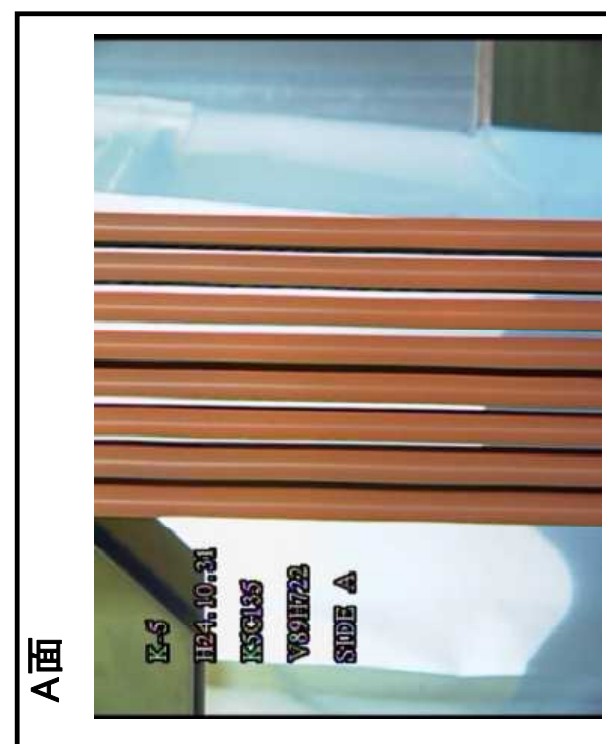
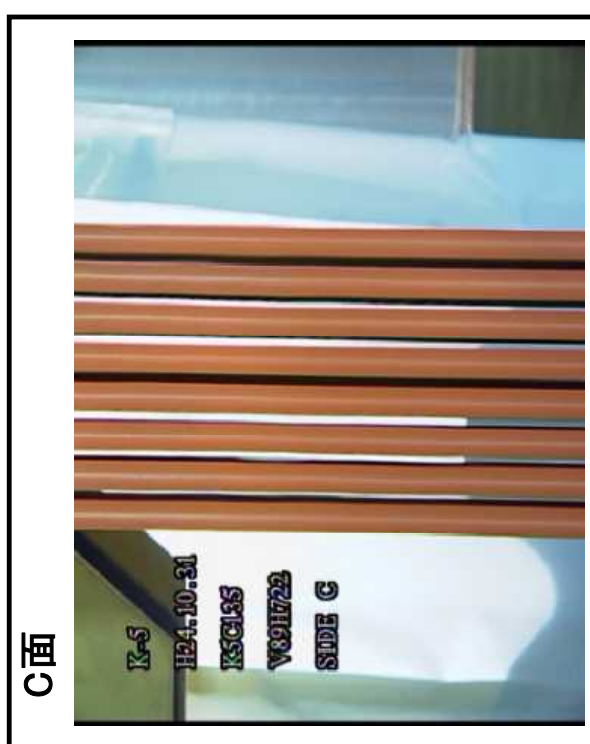
ウォーター・ロッドに曲がりを確認した燃料集合体の側方からの外観  
(K5C135)

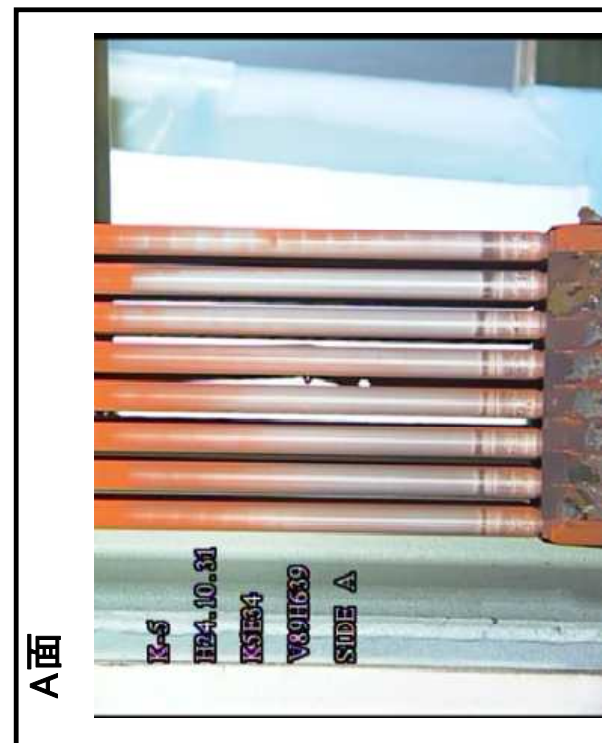
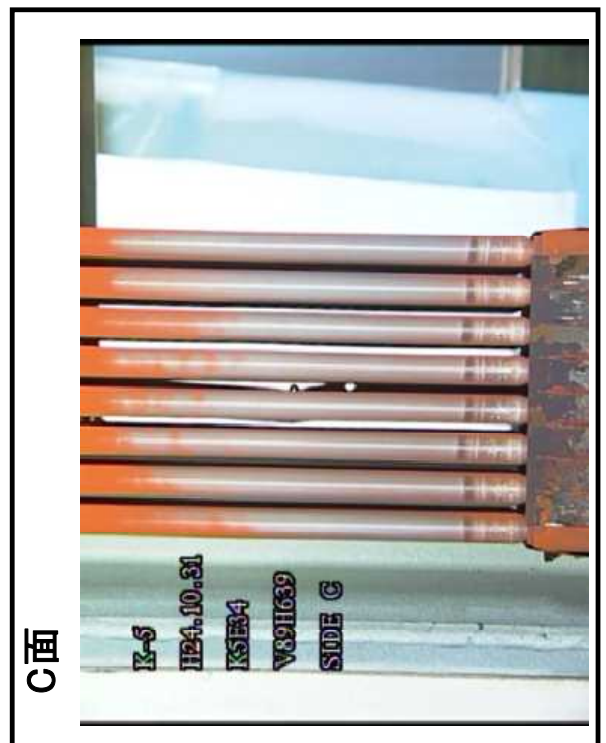
ウォーター・ロッドに曲がりを確認した燃料集合体の側方からの外観  
(K5E34)

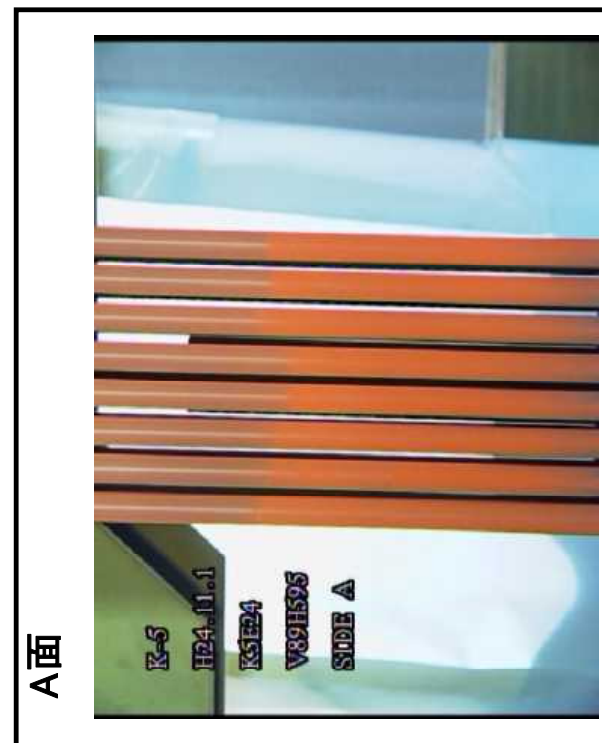
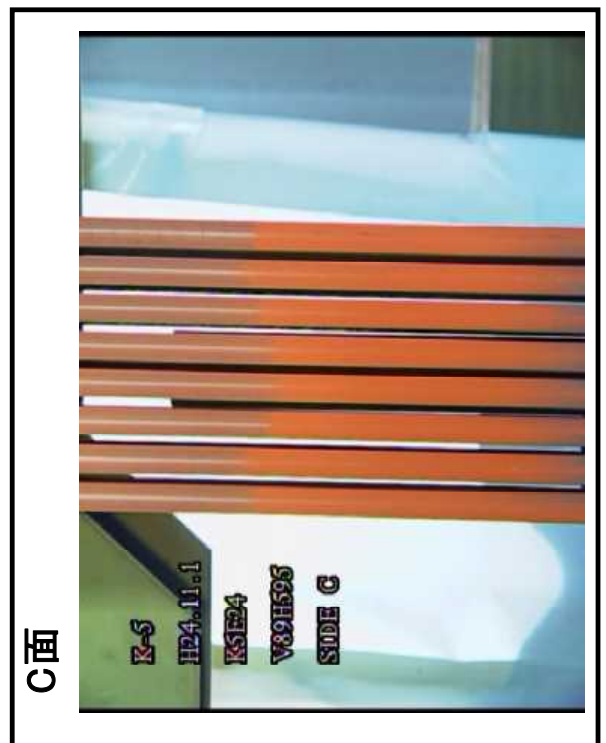
ウォーター・ロッドに曲がりを確認した燃料集合体の側方からの外観  
(K5E24)  
1/2

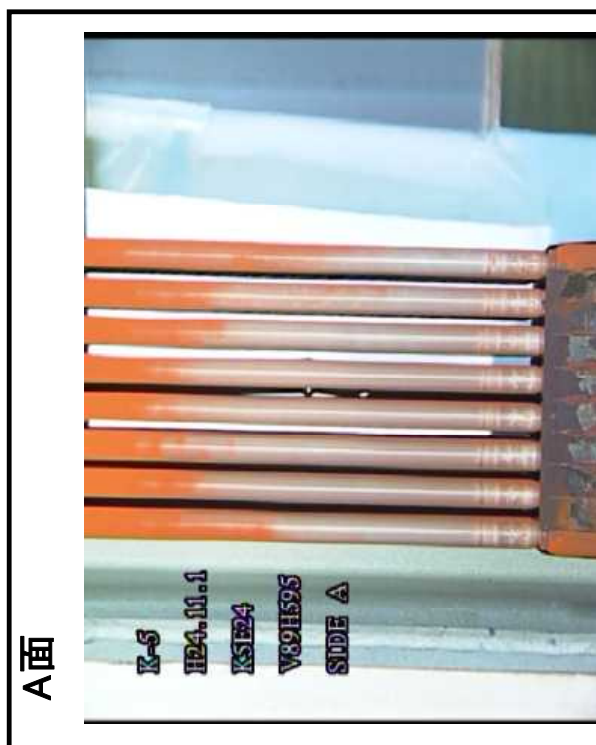
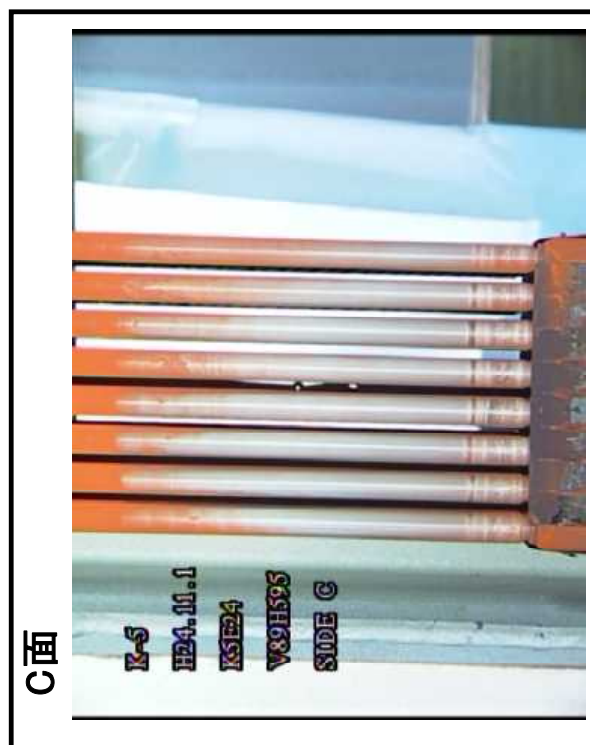
ウォーター・ロッドに曲がりを確認した燃料集合体の側方からの外観  
(K5E24)  
2/2

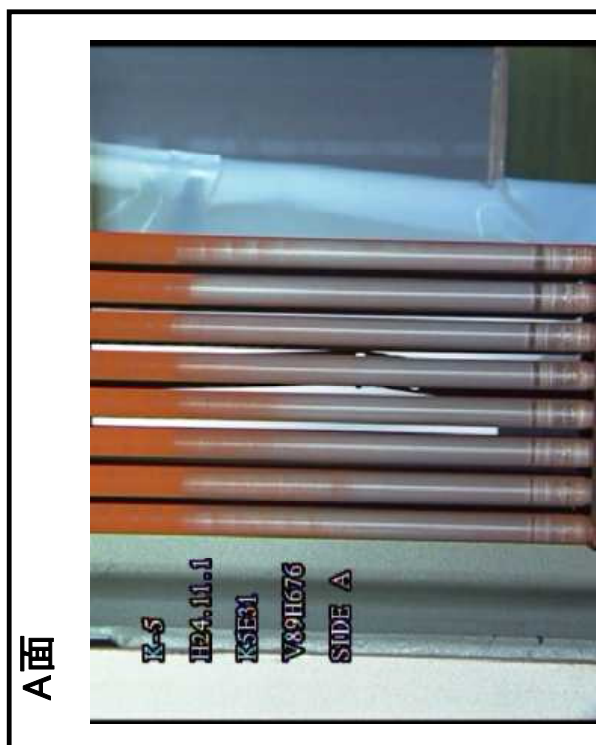
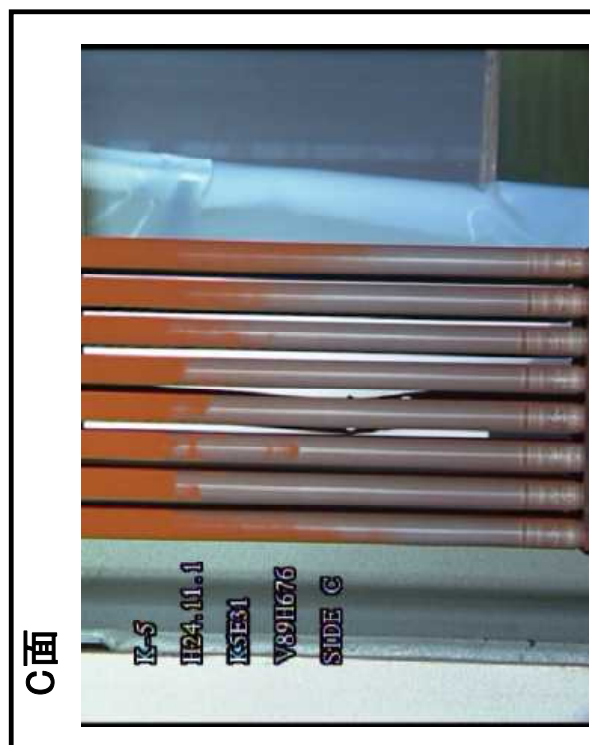
ウォーター・ロッドに曲がりを確認した燃料集合体の側方からの外観  
(K5E31)

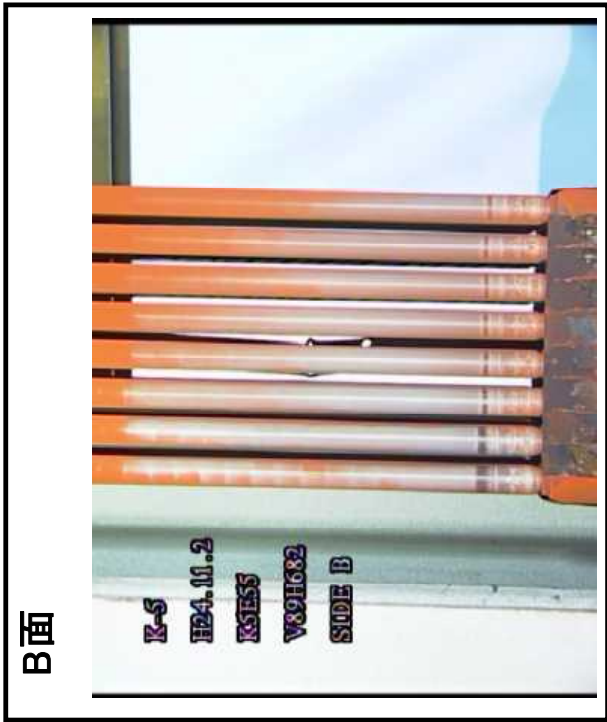
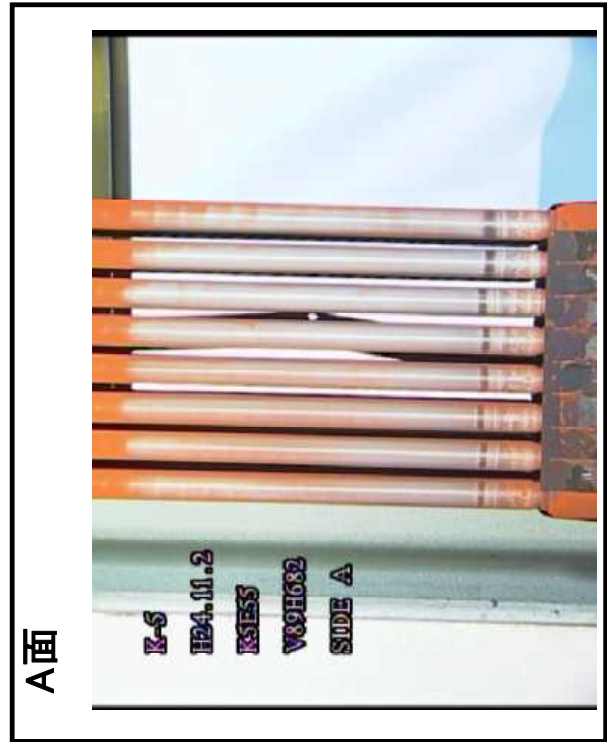
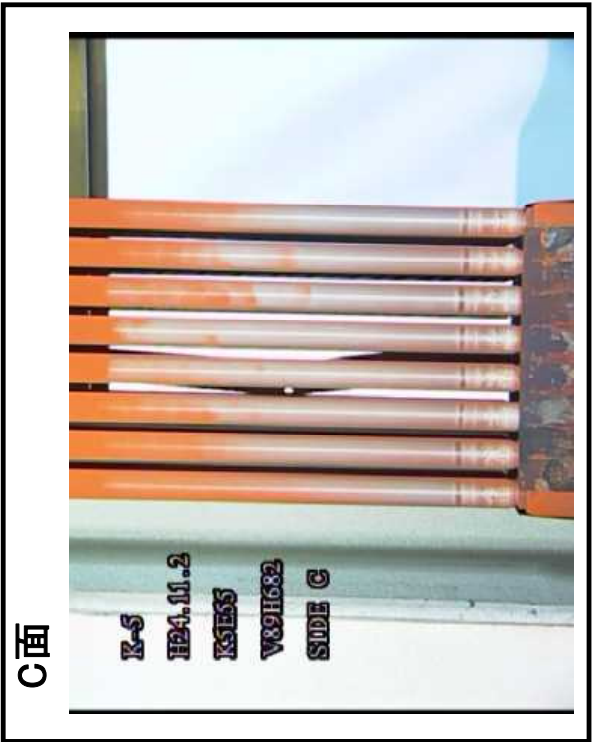
ウォーター・ロッドに曲がりを確認した燃料集合体の側方からの外観  
(K5E55)

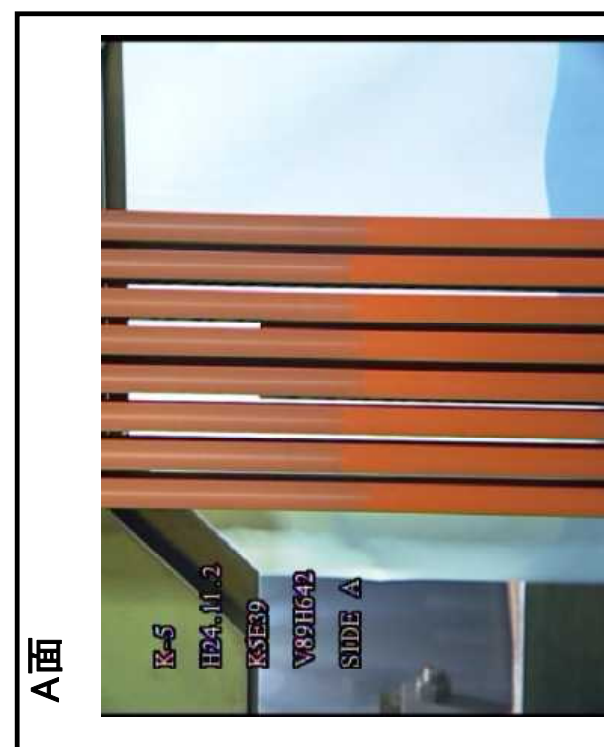
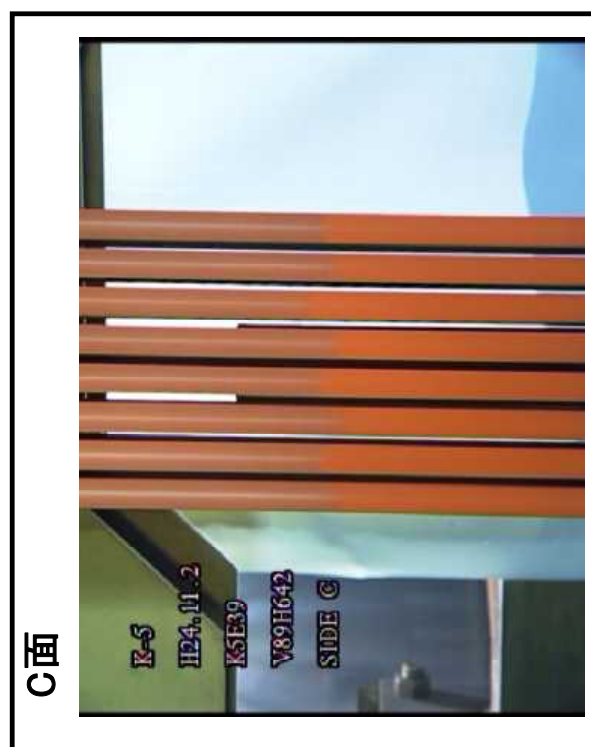
燃料集合体番号 K5E39：ウォータ・ロッド下部の細径部に横ずれ状態の大きな変形を確認したもの。

ウォーター・ロードに曲がりを確認した燃料集合体の側方からの外観  
(K5E39)  
1/2

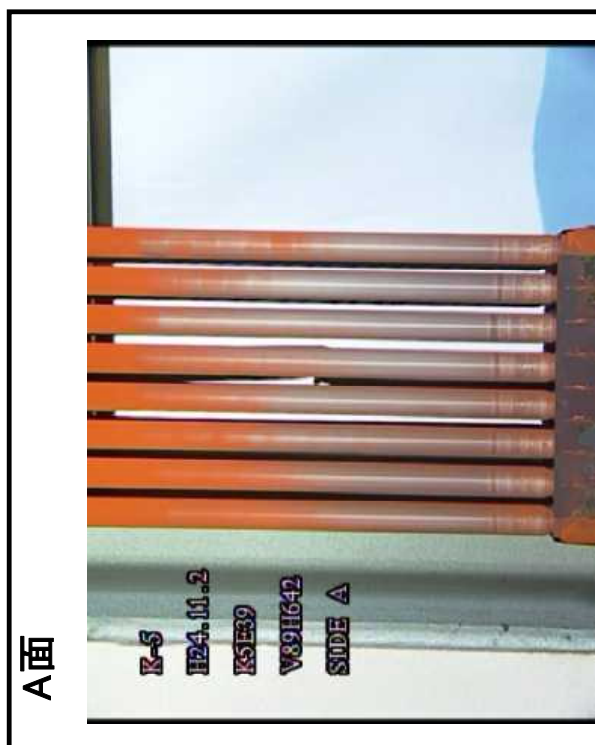
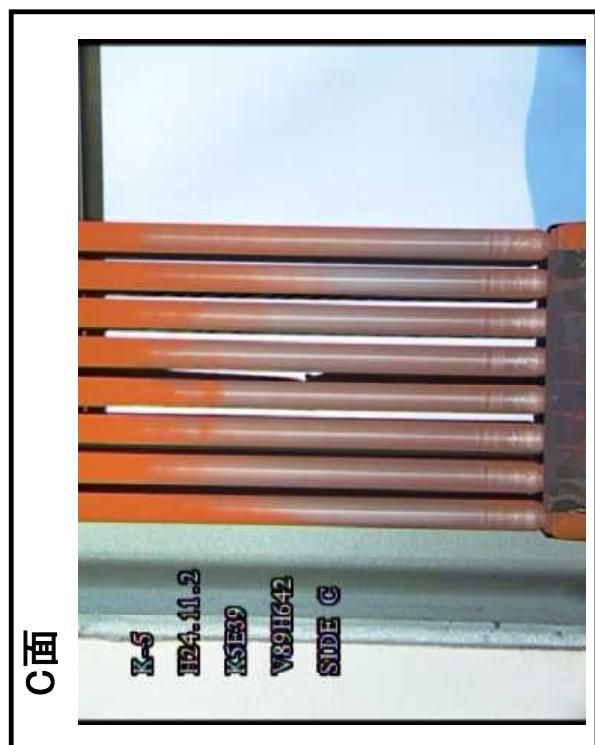
ウォーター・ロッドに曲がりを確認した燃料集合体の側方からの外観  
(K5E39)  
2/2

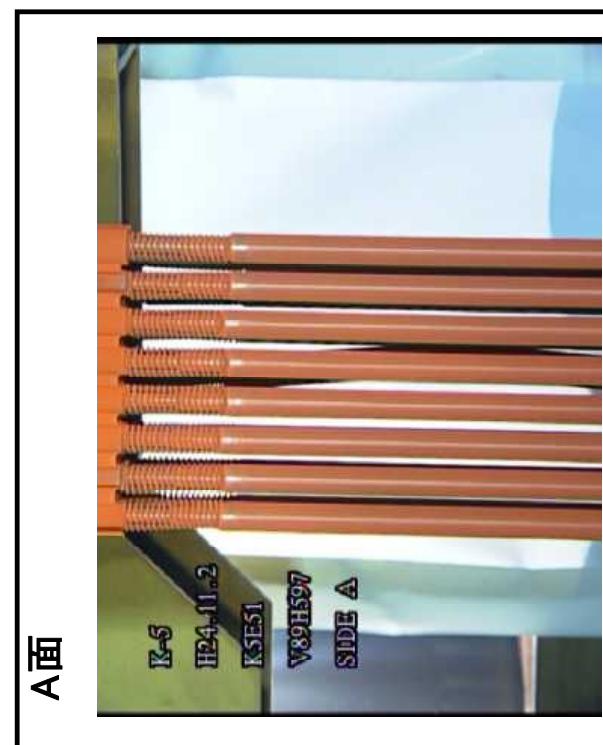
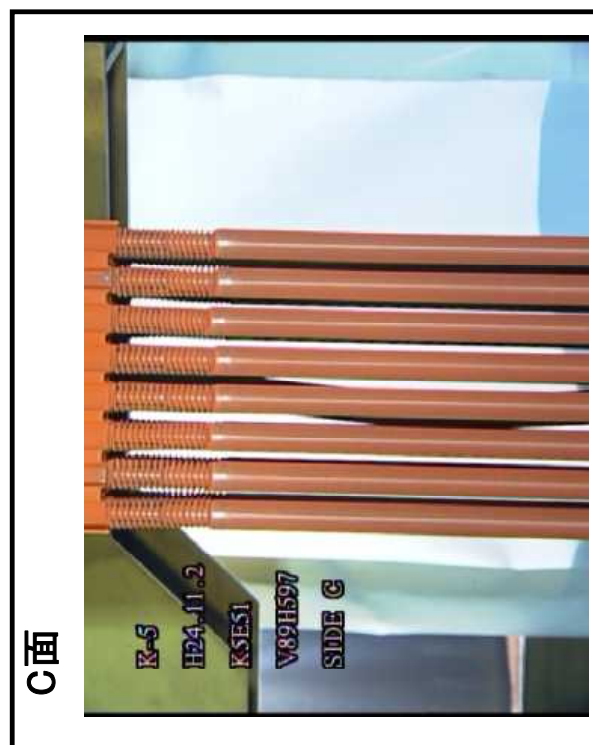
ウォーター・ロッドに曲がりを確認した燃料集合体の側方からの外観  
(K5E51)  
1/3

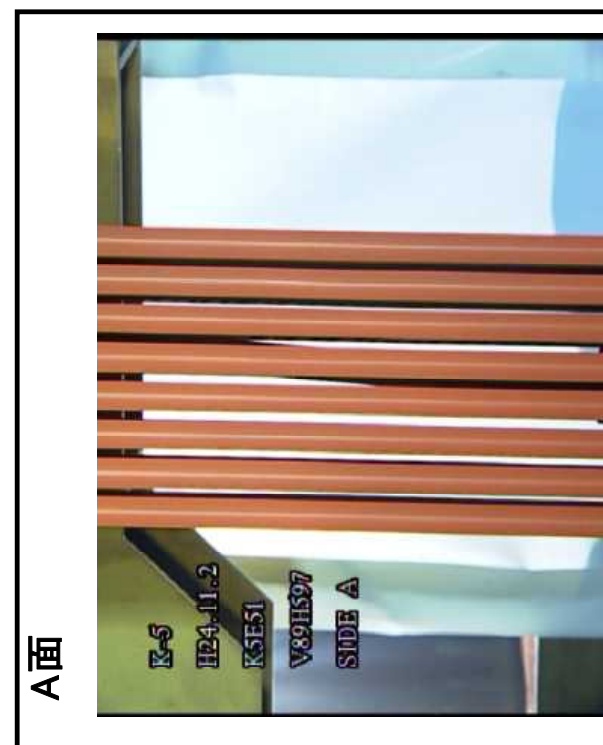
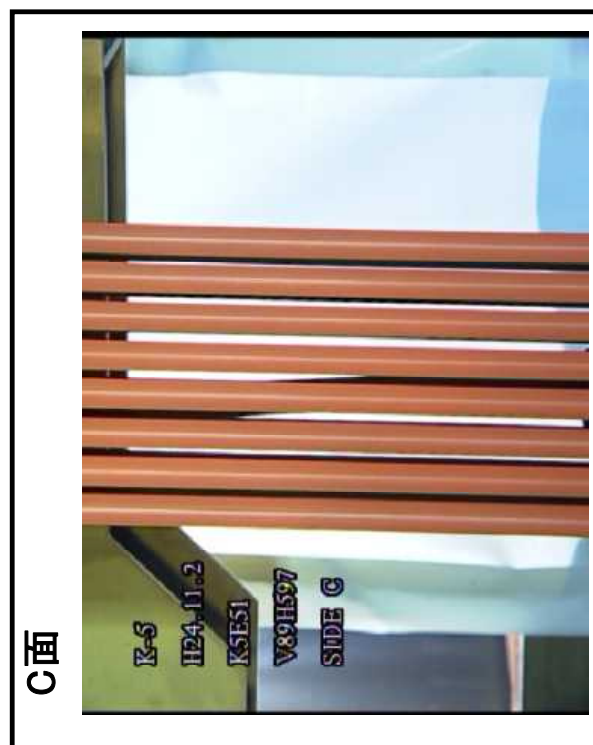
ウォーター・ロードに曲がりを確認した燃料集合体の側方からの外観  
(K5E51)  
2/3

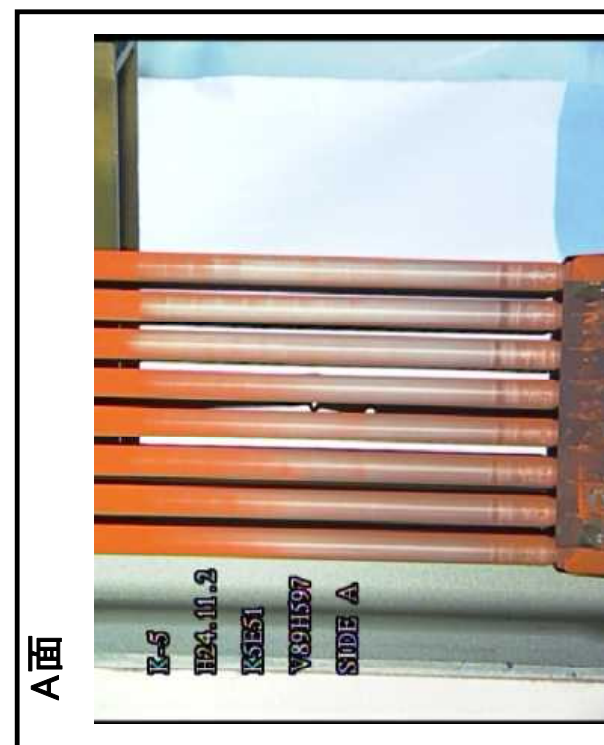
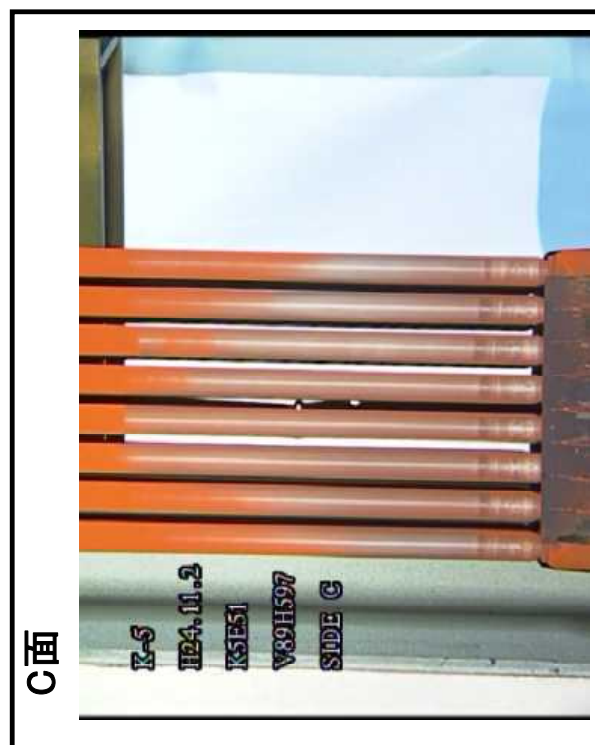
ウォーター・ロッドに曲がりを確認した燃料集合体の側方からの外観  
(K5E51)  
3/3
