当社原子力発電所における燃料集合体ウォータ・ロッドの  
曲がりに係る調査結果について（最終報告）

平成 25 年 7 月

東京電力株式会社

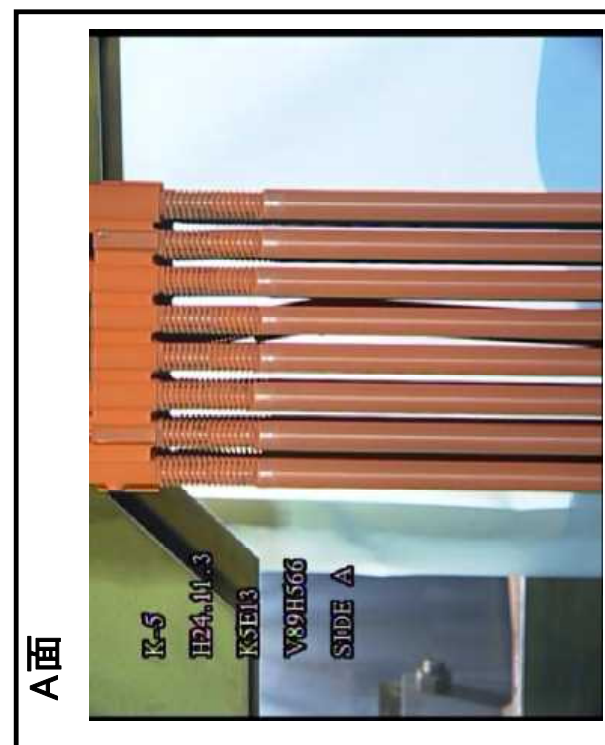
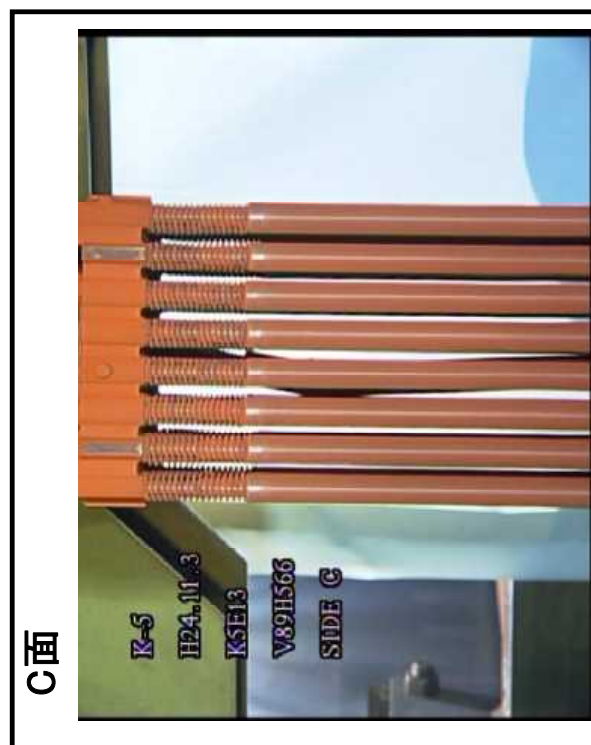
ウォーター・ロッドに曲がりを確認した燃料集合体の側方からの外観  
(K5E13)  
1/2

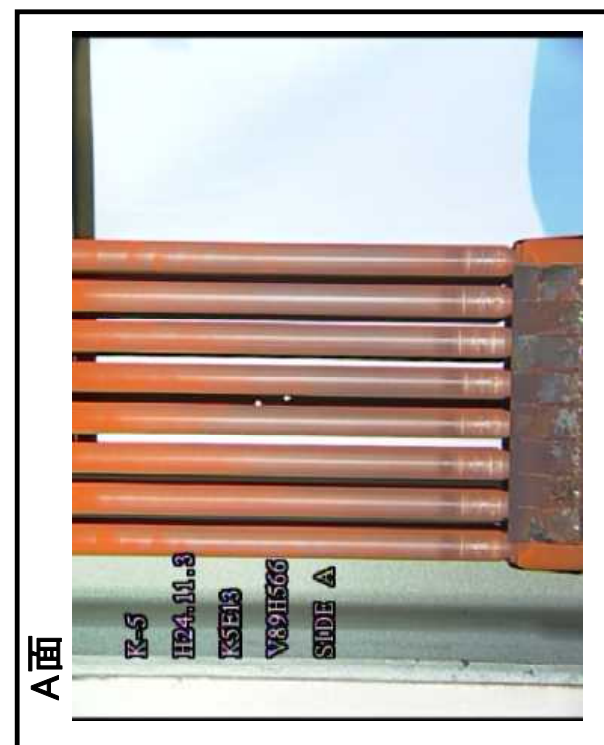
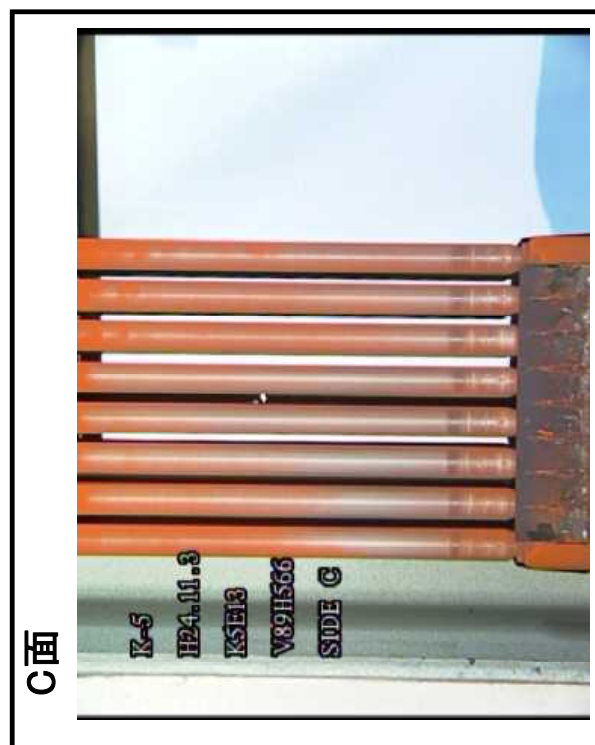
ウォーター・ロッドに曲がりを確認した燃料集合体の側方からの外観  
(K5E13)  
2/2

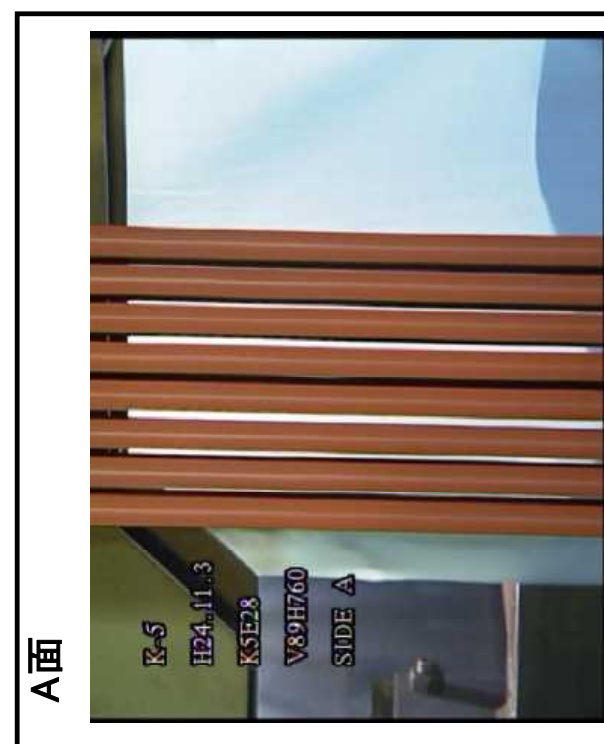
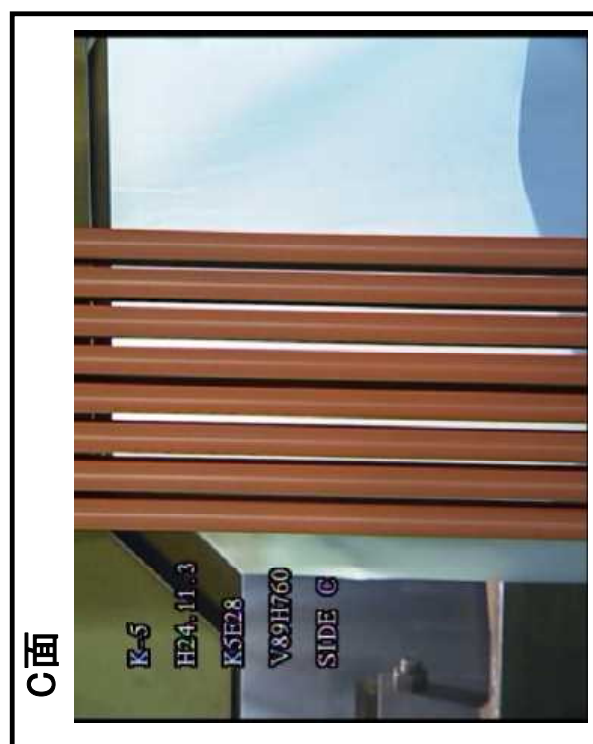
ウォーター・ロードに曲がりを確認した燃料集合体の側方からの外観  
(K5E28)  
1/2

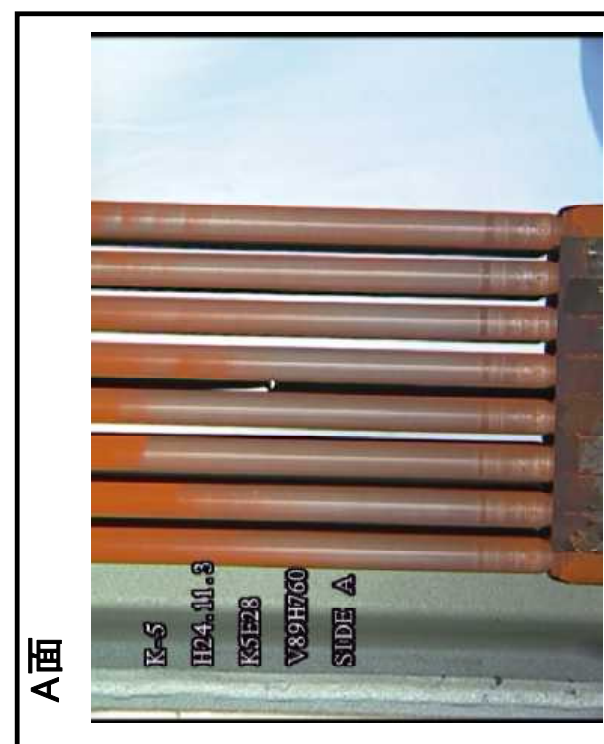
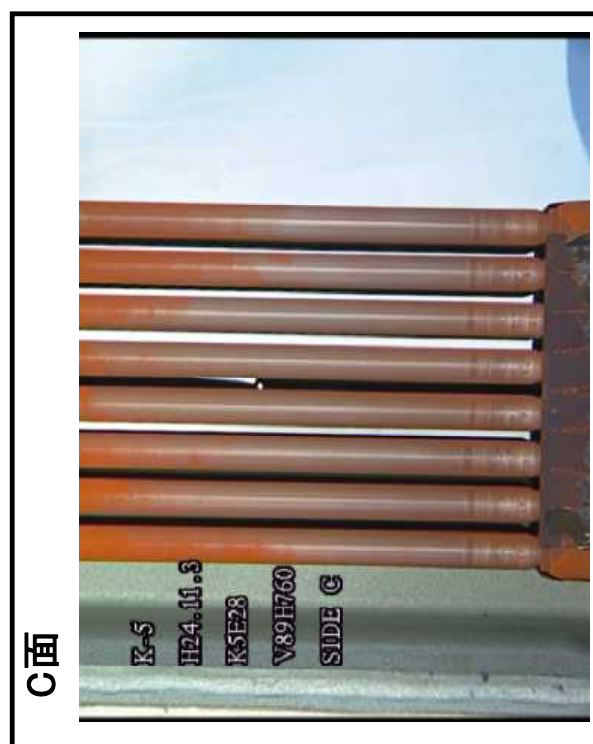
ウォーター・ロッドに曲がりを確認した燃料集合体の側方からの外観  
(K5E28)  
2/2

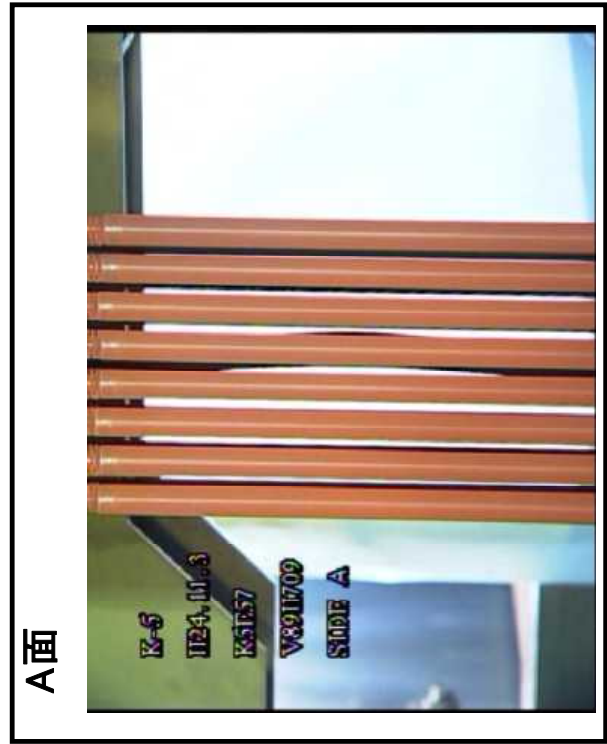
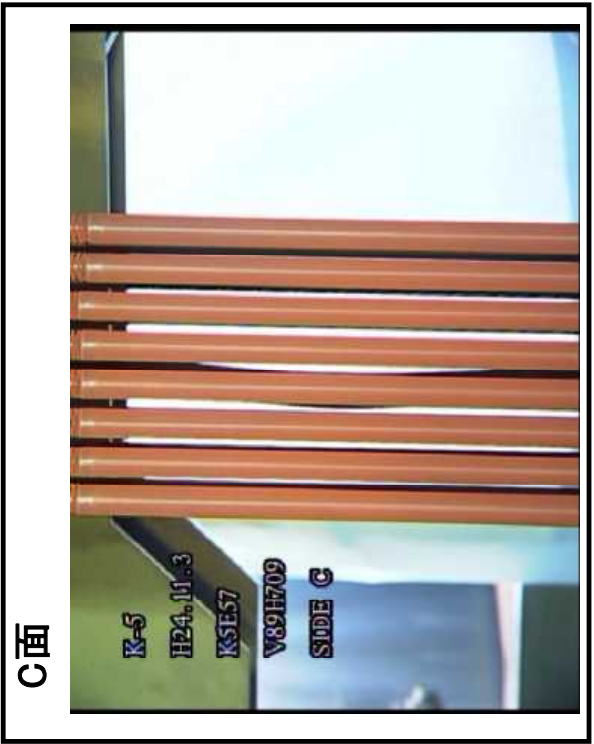
ウォーター・ロッドに曲がりを確認した燃料集合体の側方からの外観  
(K5E57)  
1/2

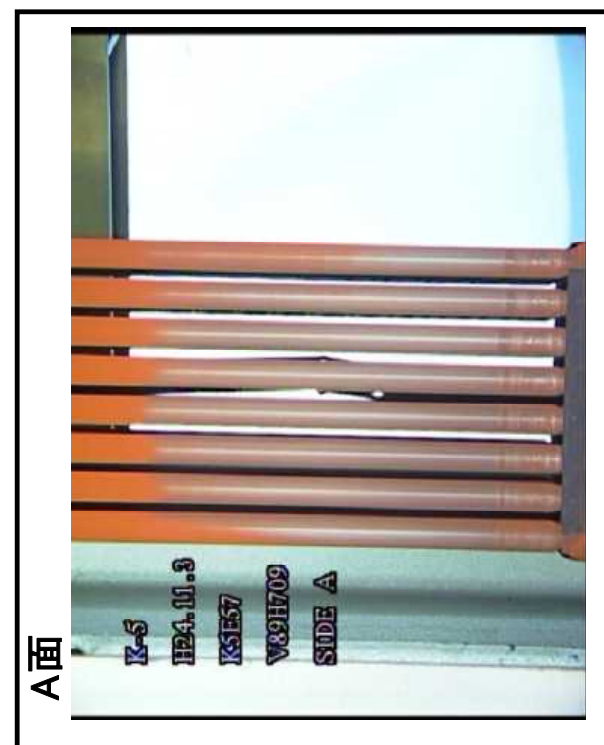
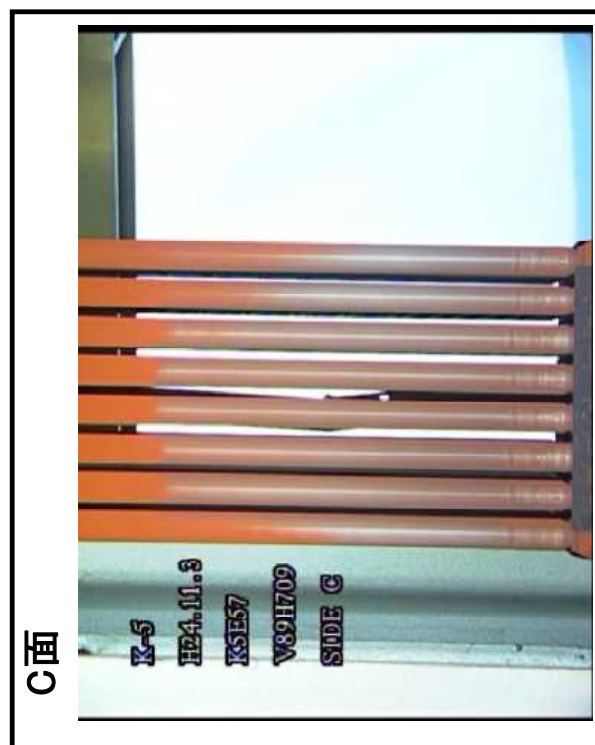
ウォーター・ロッドに曲がりを確認した燃料集合体の側方からの外観  
(K5E57)  
2/2

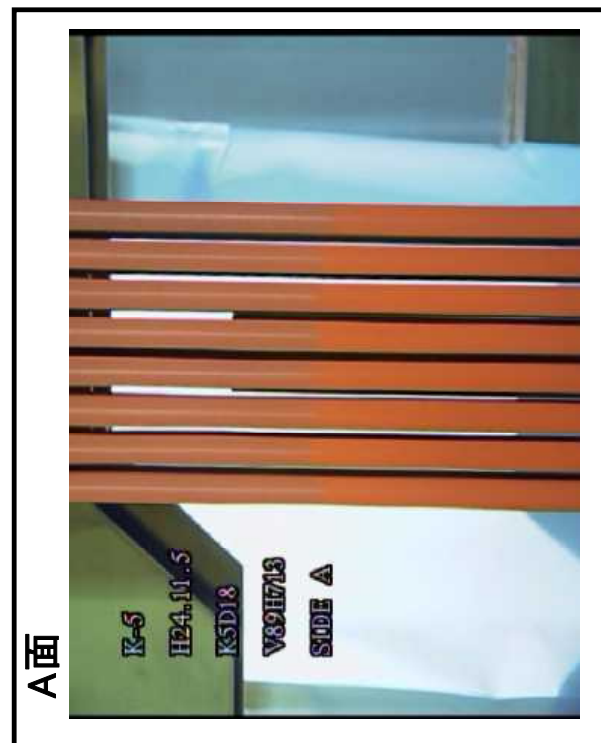
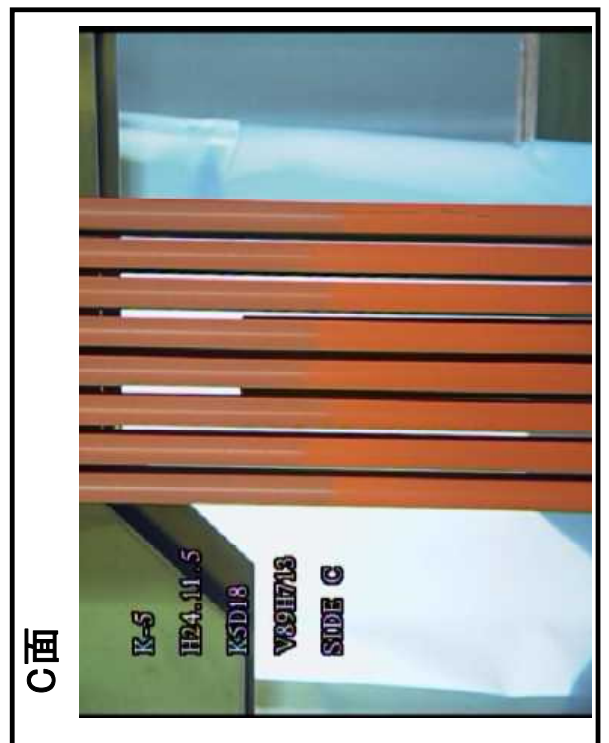
ウォーター・ロッドに曲がりを確認した燃料集合体の側方からの外観  
(K5D18)

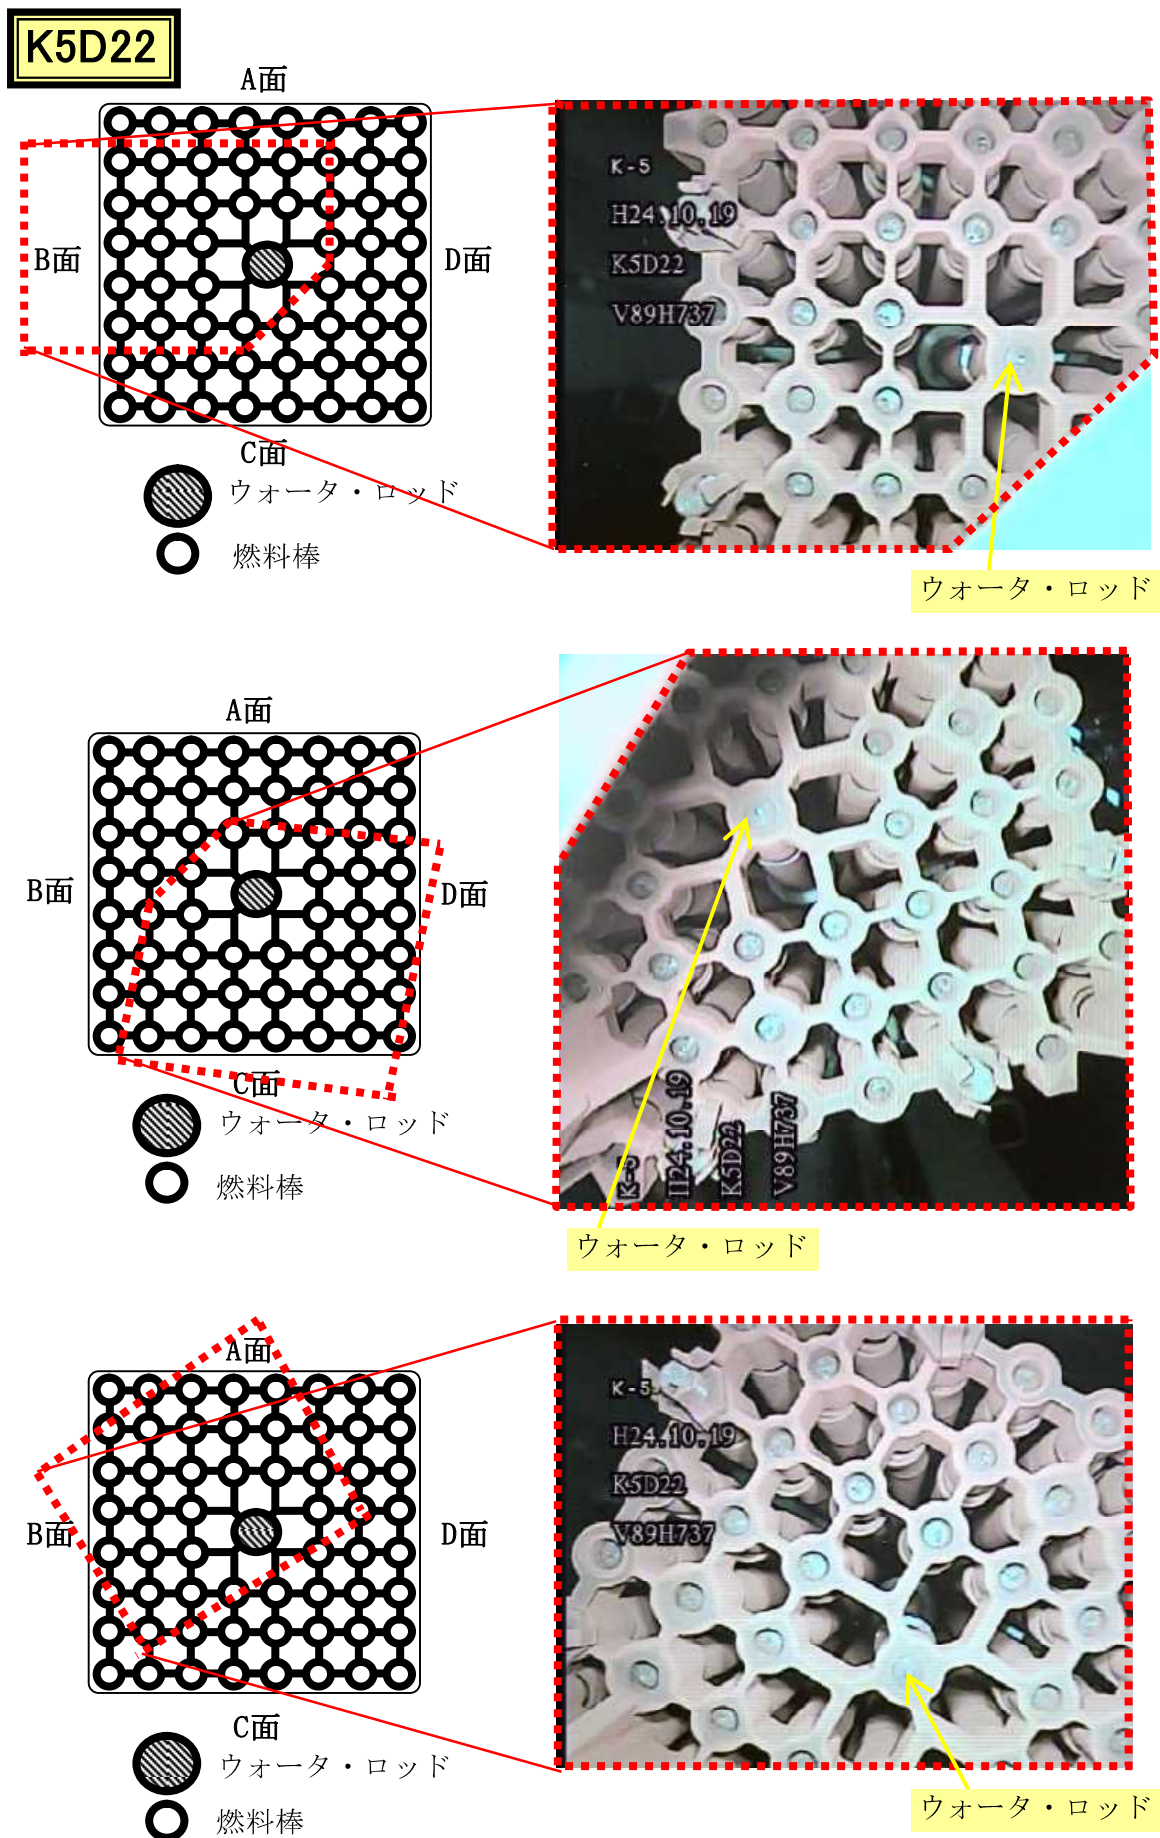
# ウォータ・ロッドに曲がりを確認した燃料集合体の上方からの外観

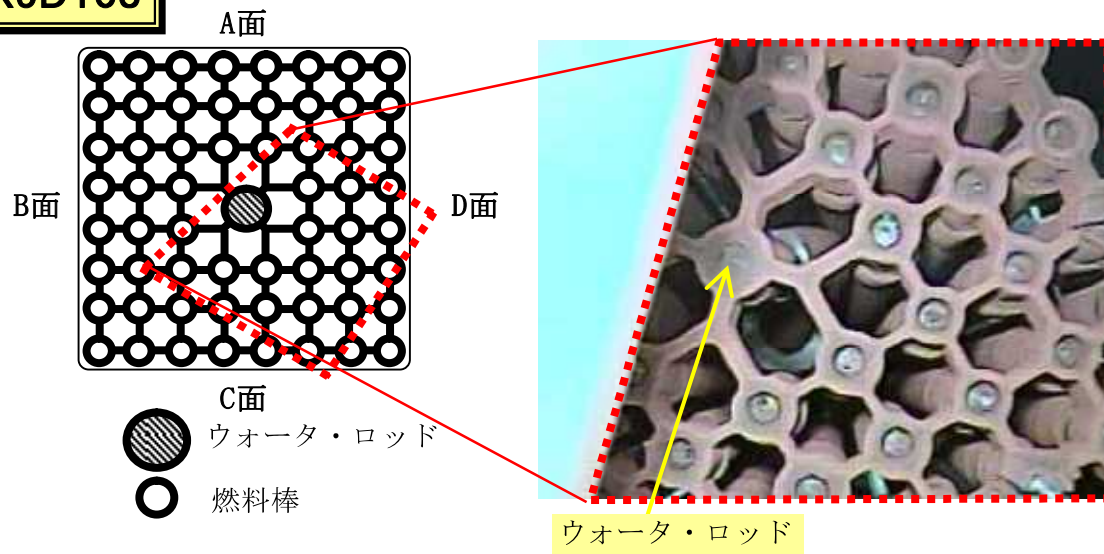
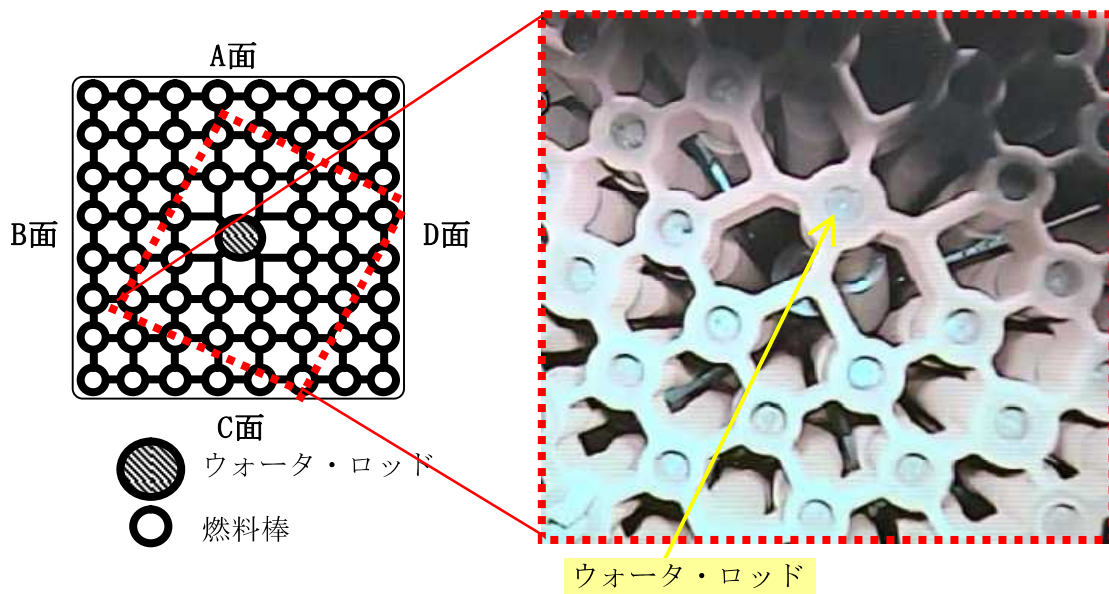
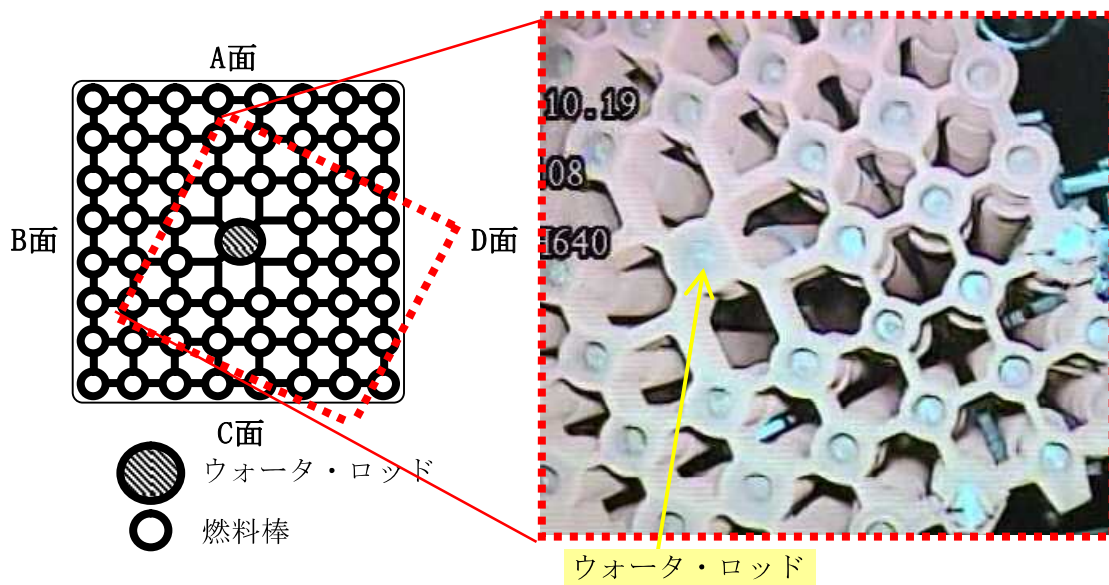
K5D108

# ウォータ・ロッドに曲がりを確認した燃料集合体の上方からの外観

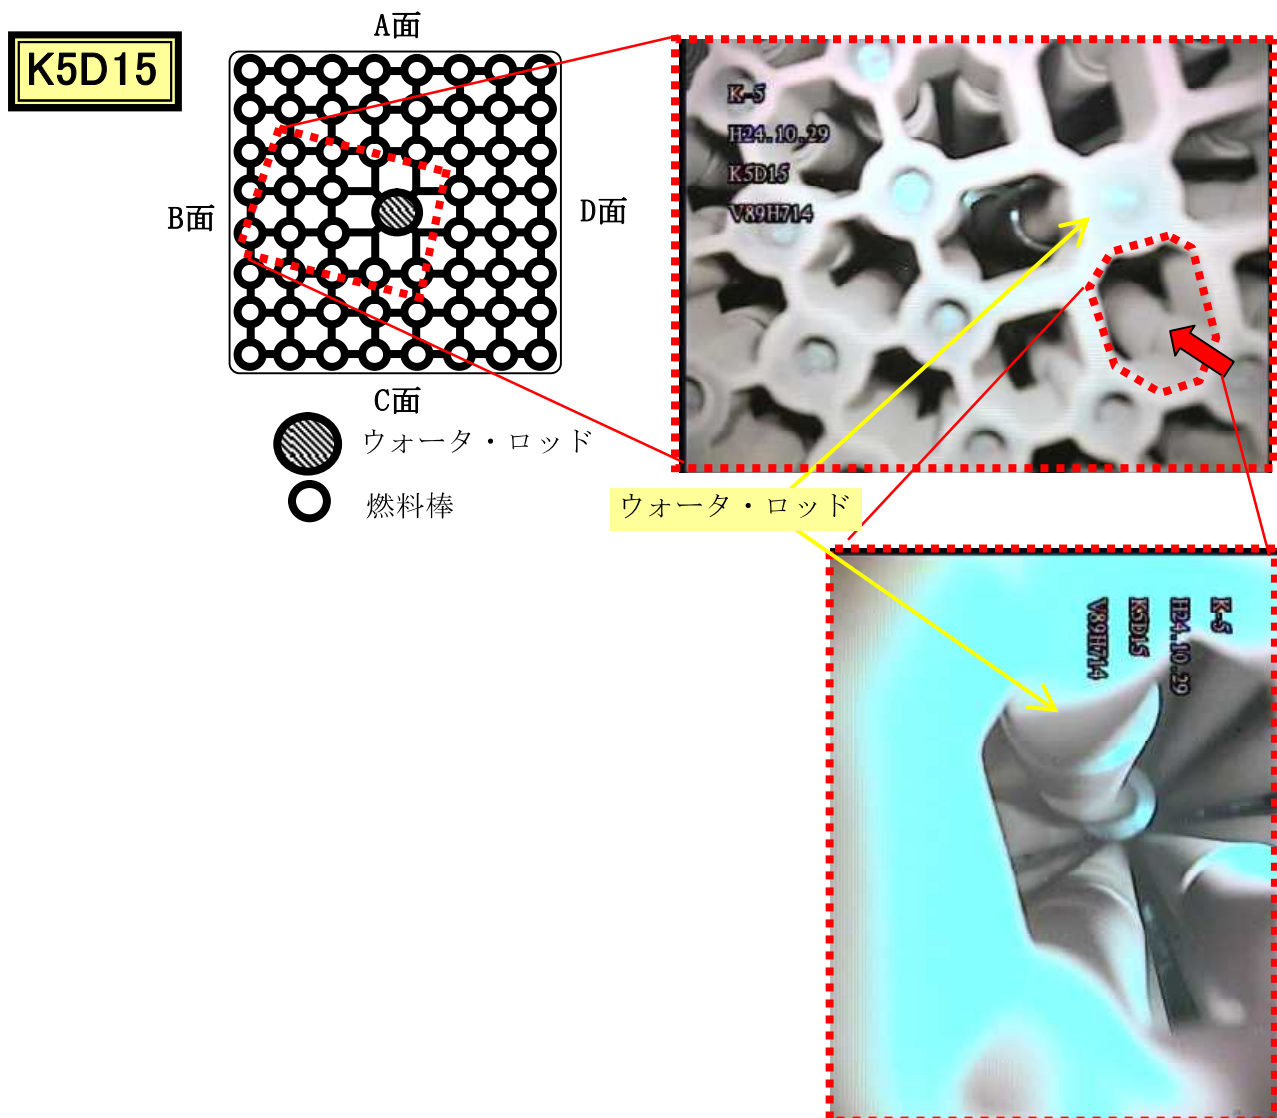
# ウォータ・ロッドに曲がりを確認した燃料集合体の上方からの外観

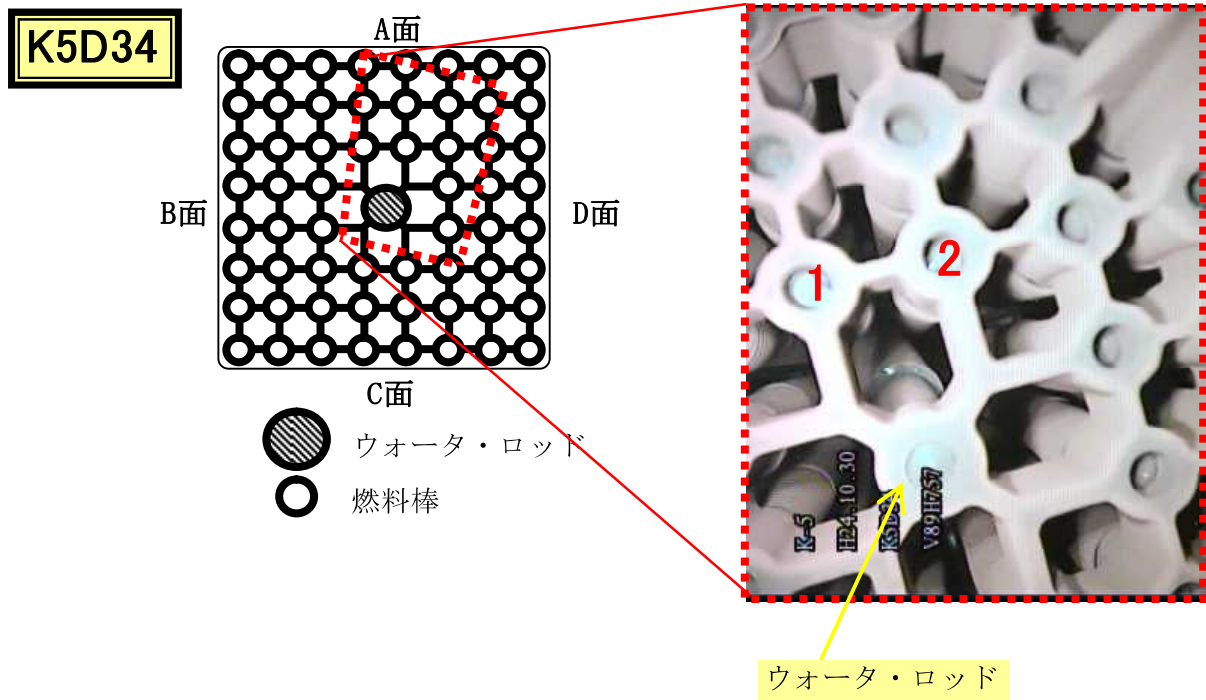
# ウォータ・ロッドに曲がりを確認した燃料集合体の上方からの外観

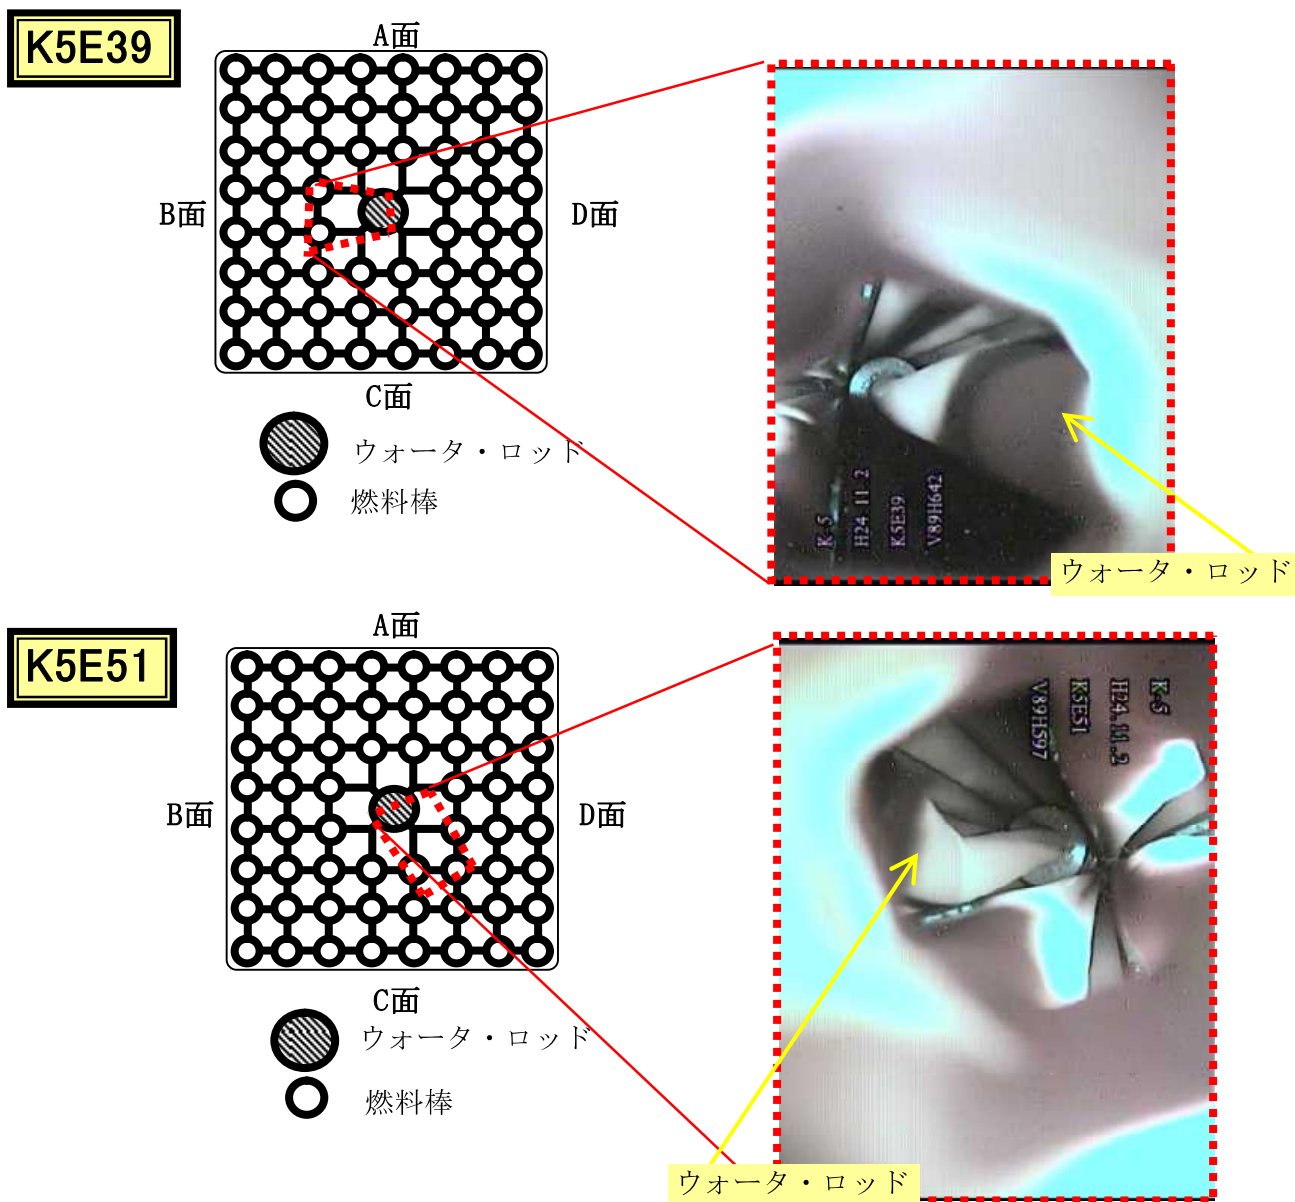
# ウォータ・ロッドに曲がりを確認した燃料集合体の上方からの外観

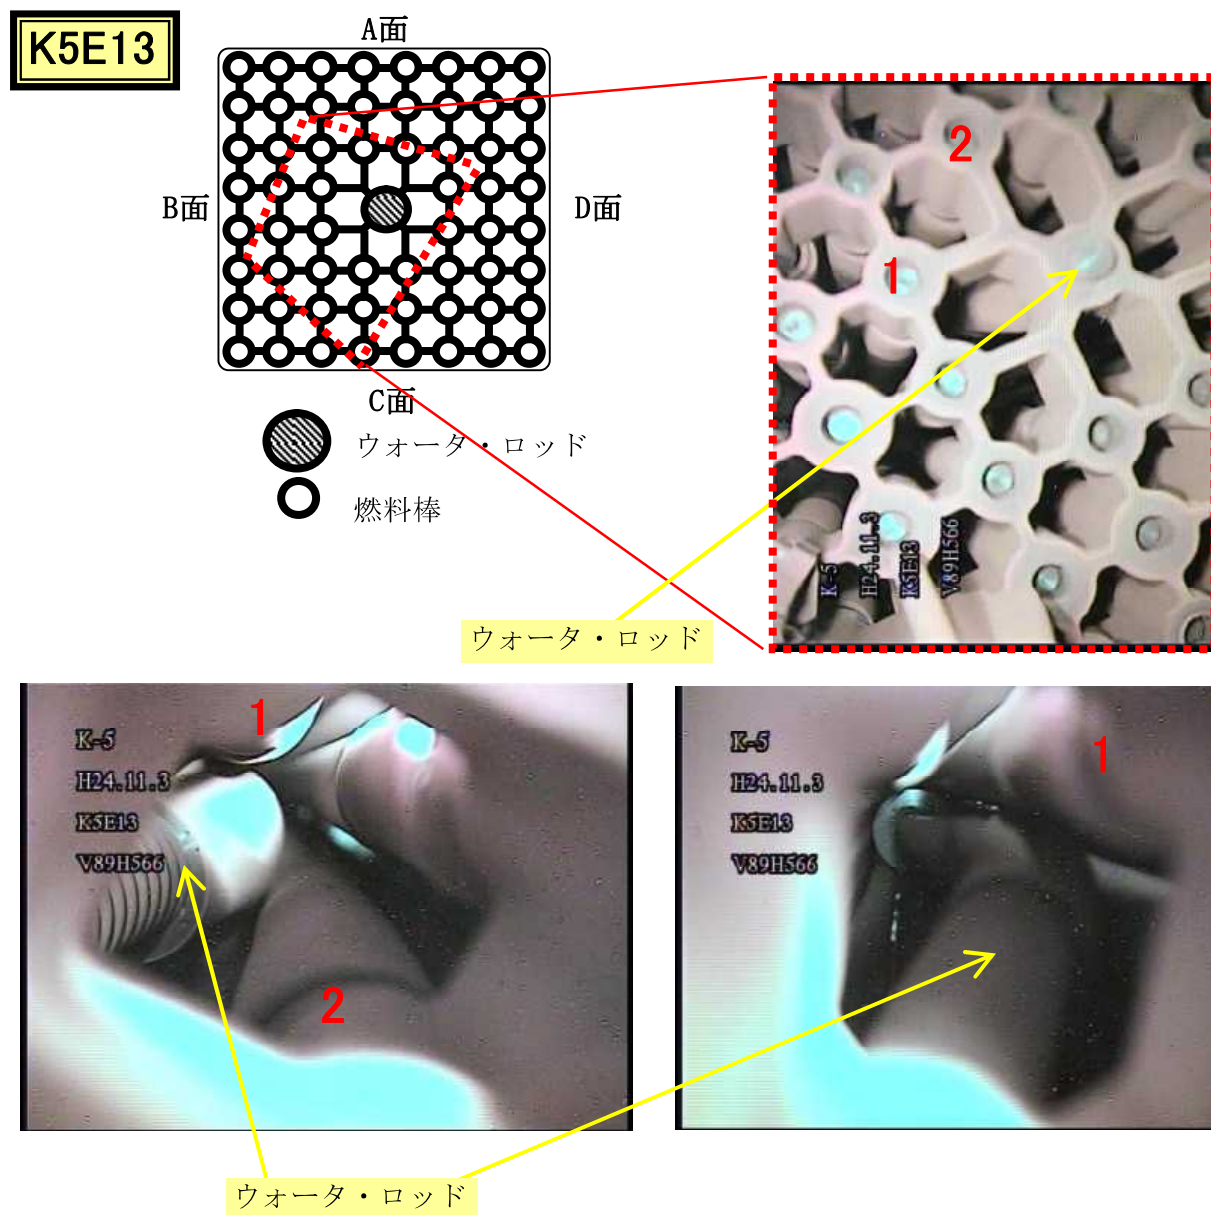
ウォータ・ロッドに曲がりを確認した燃料集合体の上方からの外観

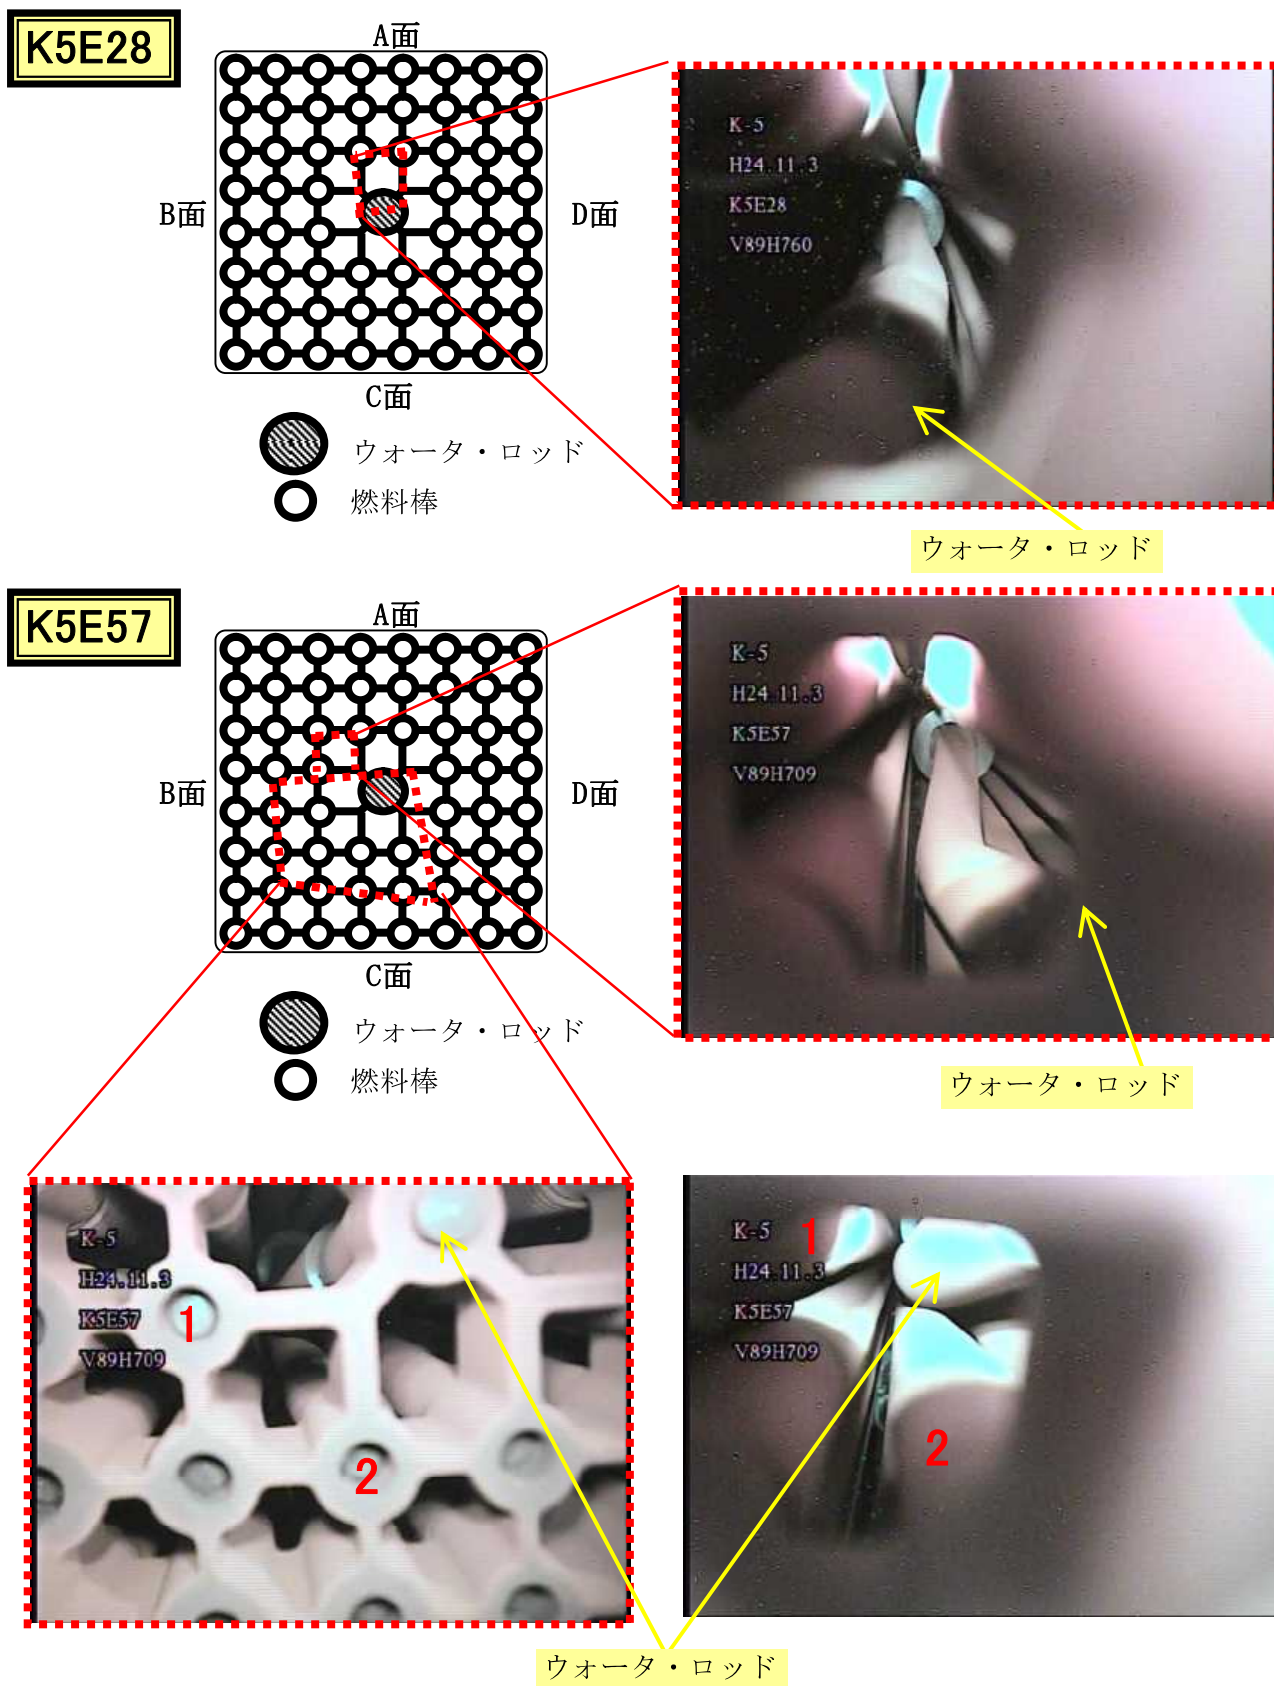
# ウォータ・ロッドに曲がりを確認した燃料集合体の上方からの外観

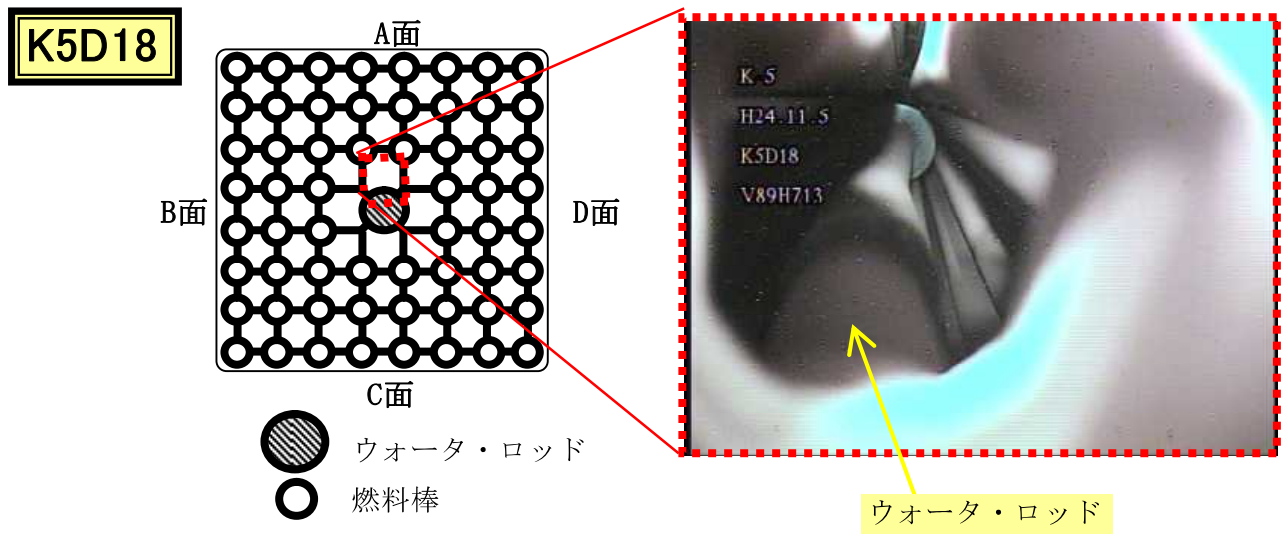
# ウォータ・ロッドに曲がりを確認した燃料集合体の上方からの外観

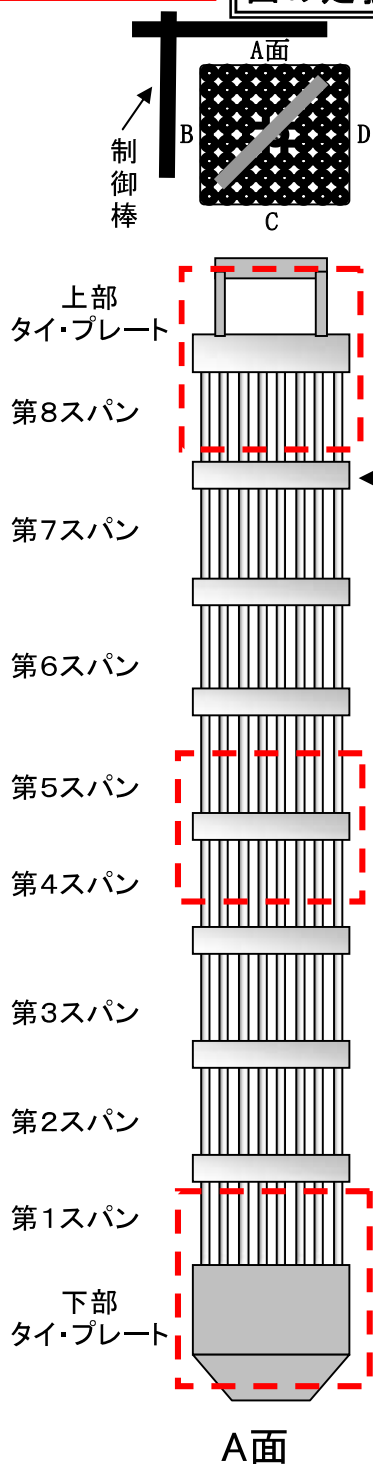
観察結果：異常なし

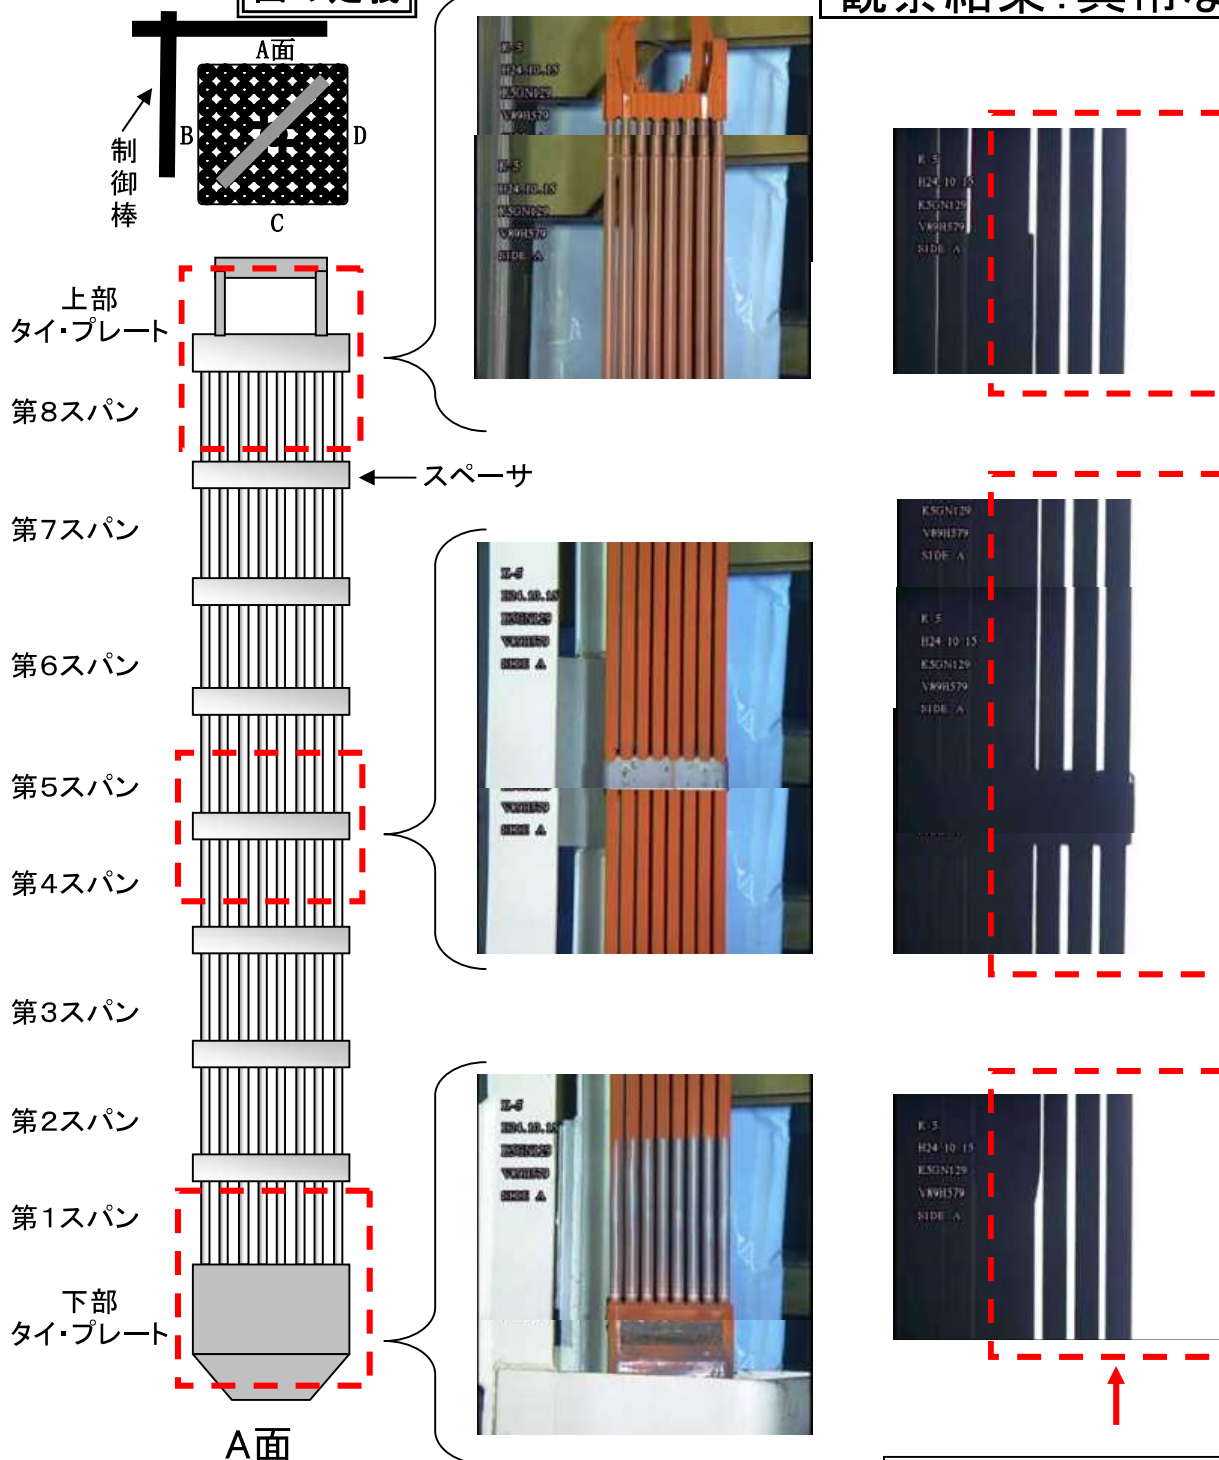
観察結果：異常なし

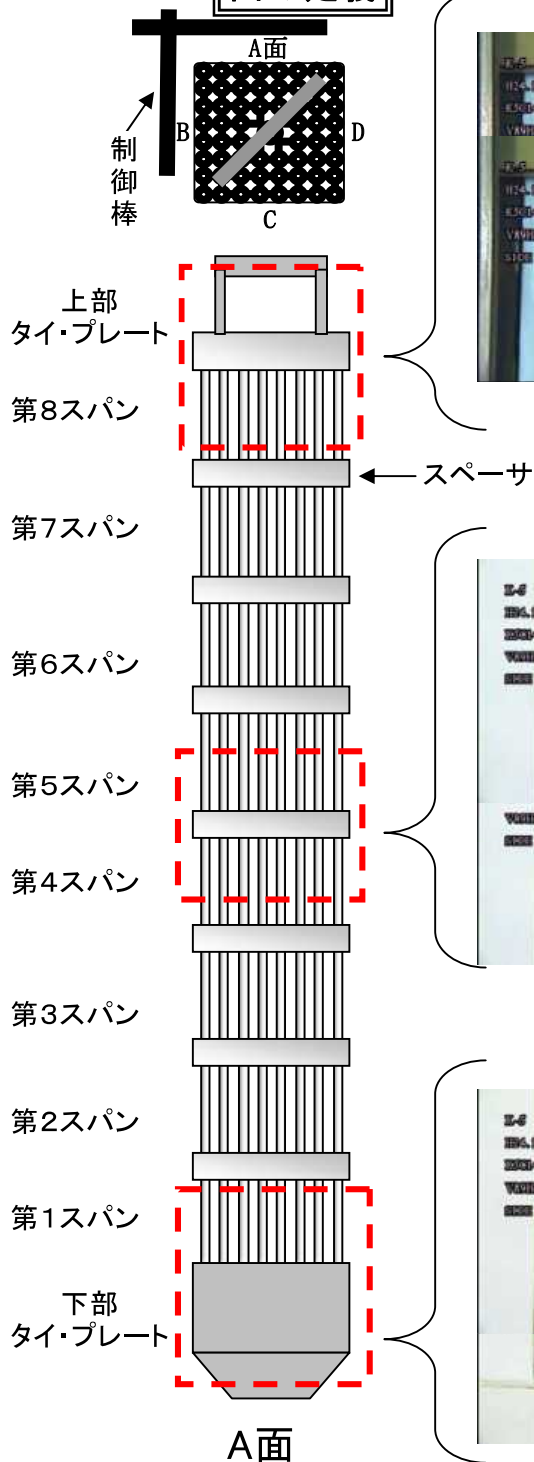
観察結果：異常なし

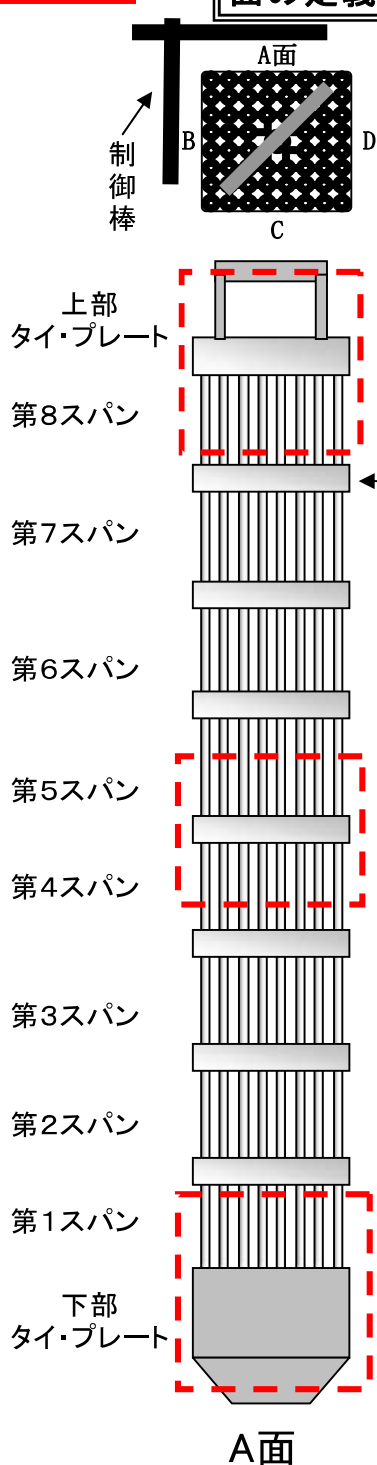
**K5D2**

**観察結果: 異常なし**

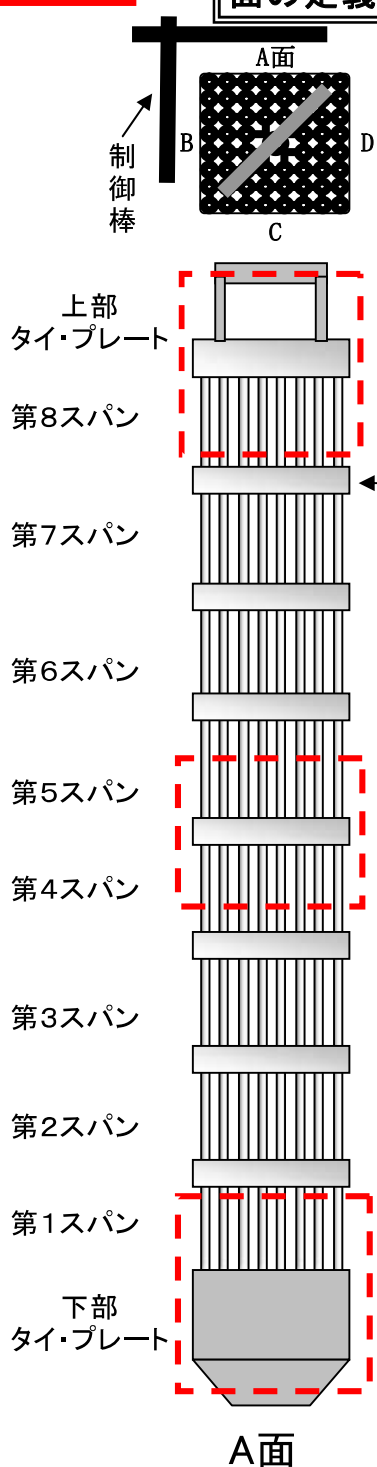
**K5G6**

観察結果: 異常なし
