柏崎刈羽原子力発電所 1、5号機
燃料棒同士の接触について

平成25年7月
東京電力株式会社

当社原子力発電所における燃料集合体ウォータ・ロッドの
曲がりに係る調査結果について（最終報告）

平成 25 年 7 月

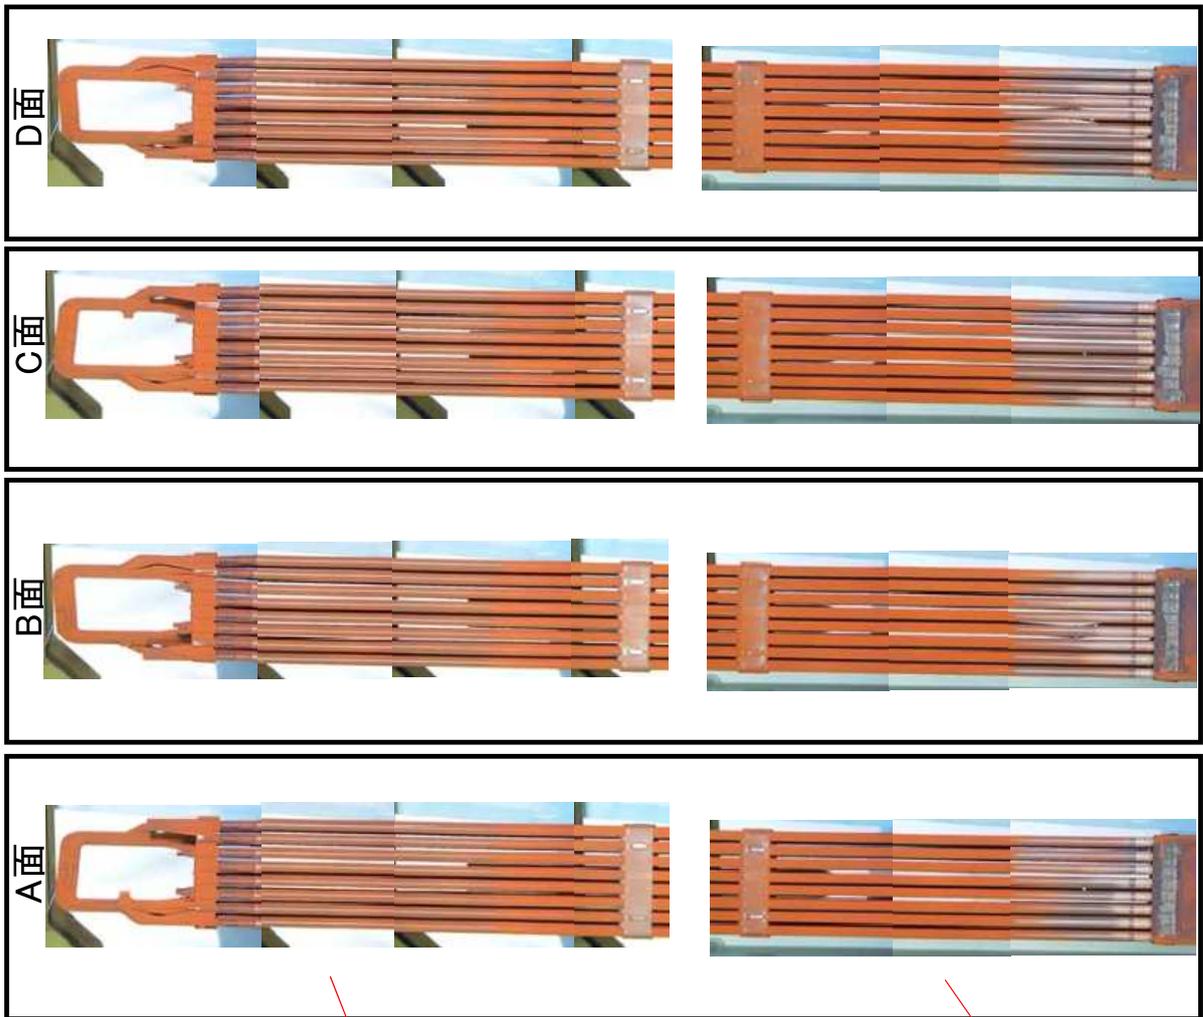
ウォータ・ロッドに曲がりや確認した燃料集合体の側方からの外観(K5D22)

第1スパンの拡大写真

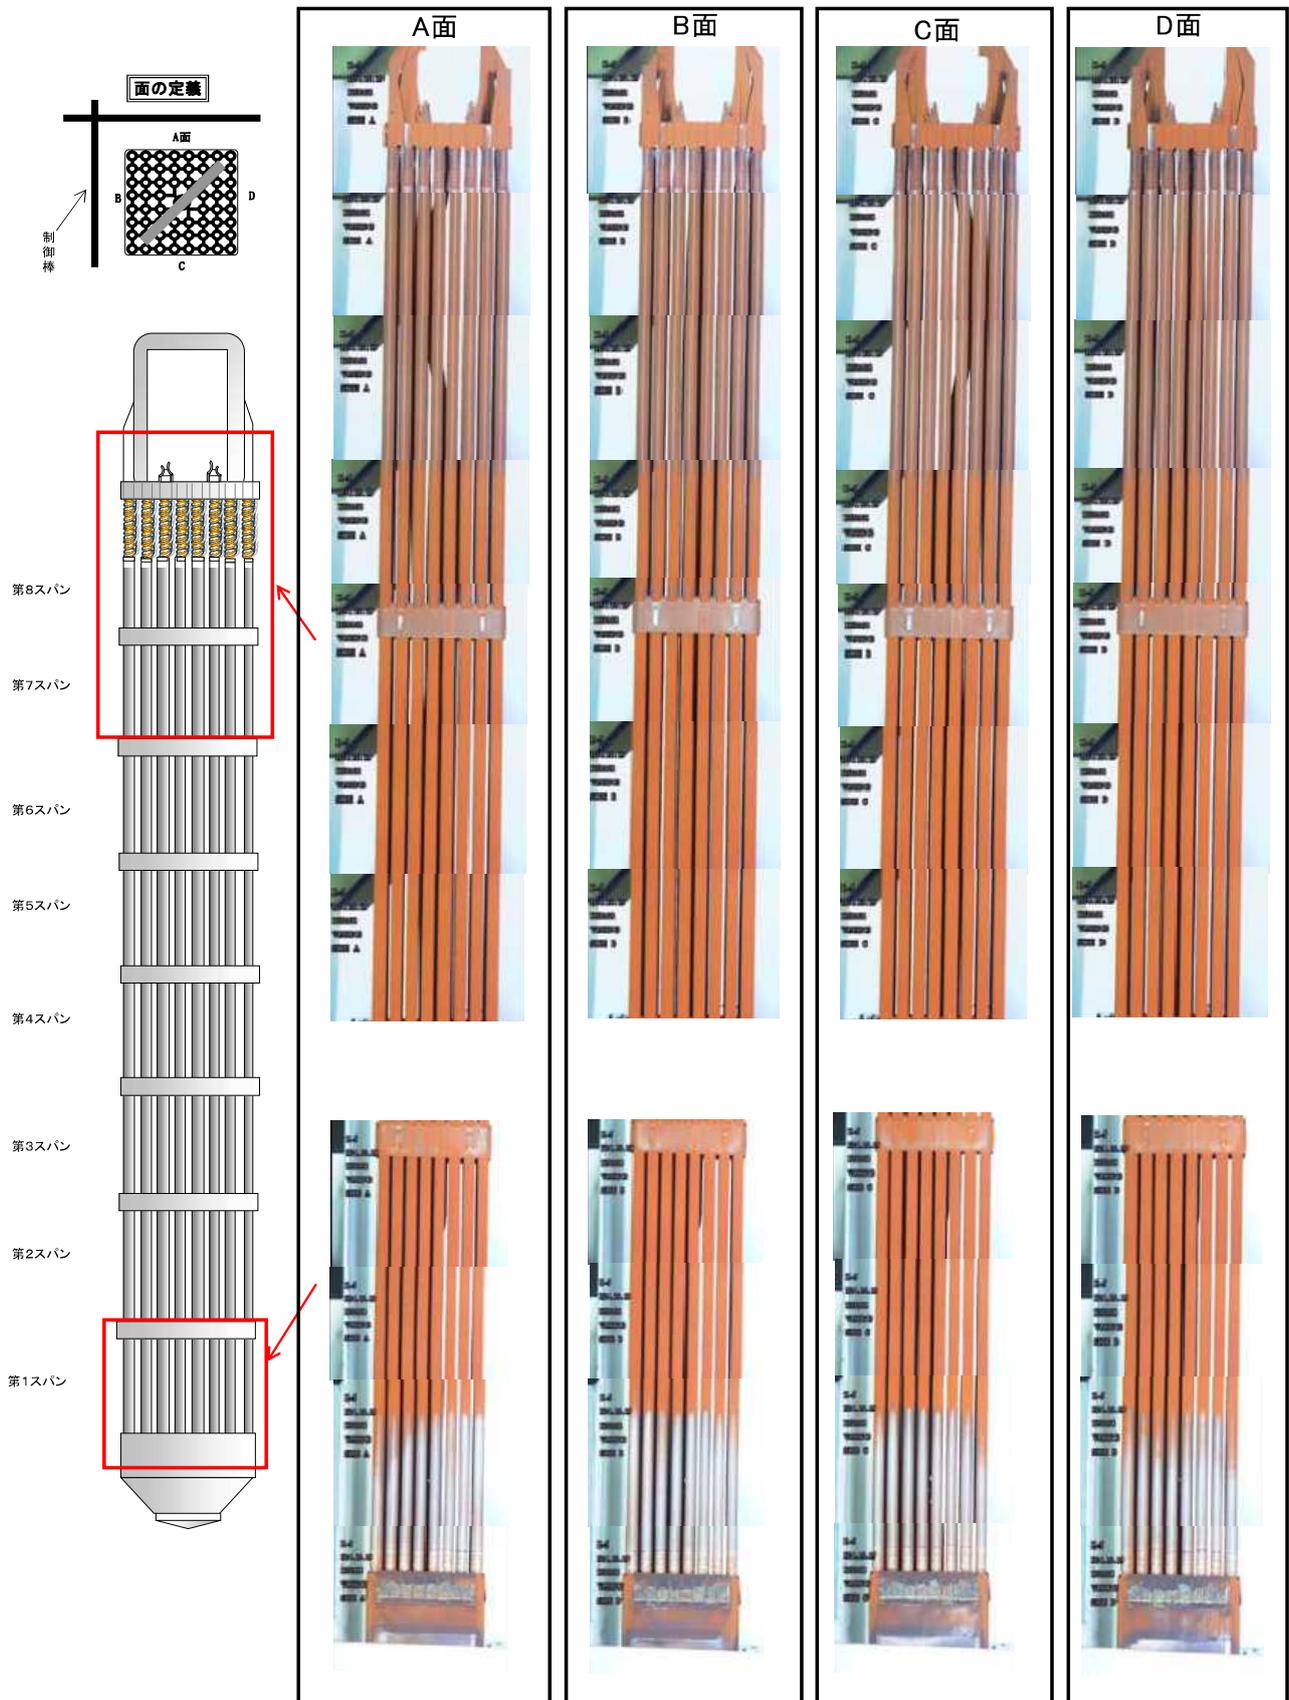
- ・上部細径部のウォータ・ロッドの曲がりには、細径部の中央部付近を中心として「くの字」の形となるように発生していた。特に当該部分の曲がり大きい燃料集合体では、ウォータ・ロッドの曲がりに伴って、隣接する燃料棒が押され、その外側の燃料棒側に曲がった結果、燃料棒同士が接触していることを確認した (K5D34、K5D108、K5E57、K1J101)。なお、燃料棒同士が接触していた部位はプレナム領域 (核分裂によって生成されたガスを溜める部分) であり、燃料ペレットは装填されていない。
- ・上部細径部のウォータ・ロッドの曲がりに伴って、それにつながる太径部にも影響が及んでおり、太径部が所定の位置から径方向にずれている様子を確認した。このずれは第 7 スペーサ (最上部のスペーサ) によって矯正されるが、特に上部細径部のウォータ・ロッドの曲がり大きい燃料集合体では、第 7 スペーサの下方の太径部においてもわずかなたわみが発生している様子を確認した。
- ・下部細径部のウォータ・ロッドの曲がりには、細径部の下部に設けられた通水孔付近を中心として発生していた。

ウォータ・ロッドに曲がりを確認した燃料集合体の側方からの外観 (K5D108)

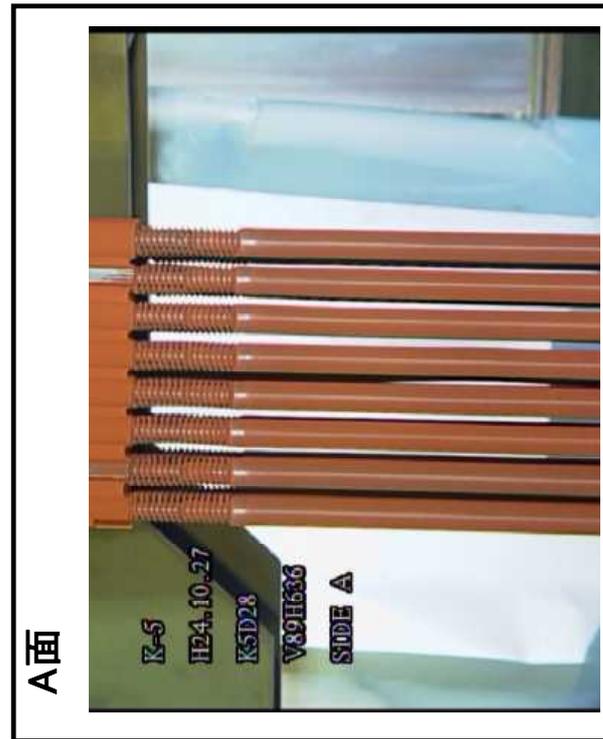
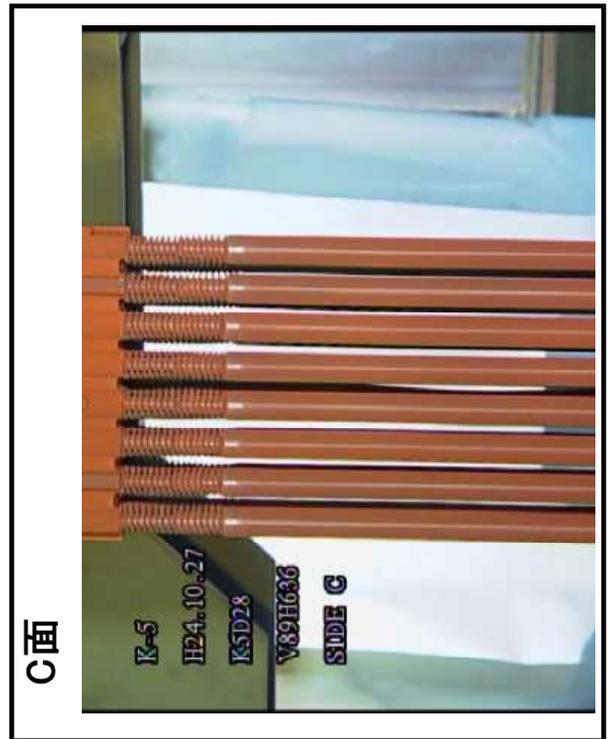
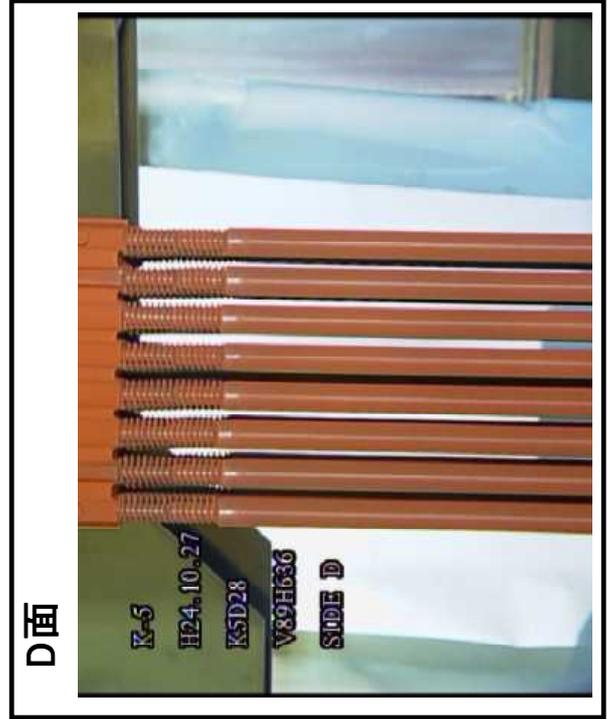
ウォーター・ロードに曲がりや曲がりを確認した燃料集合体の側方からの外観
 (K5D28)

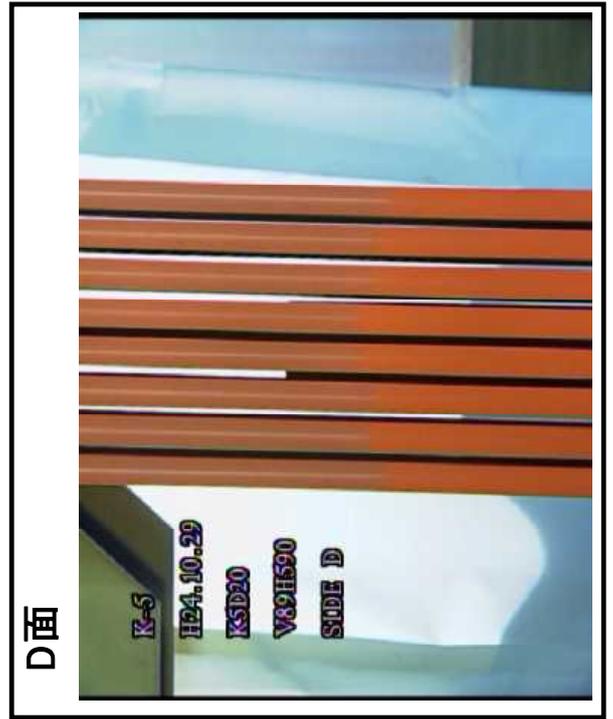
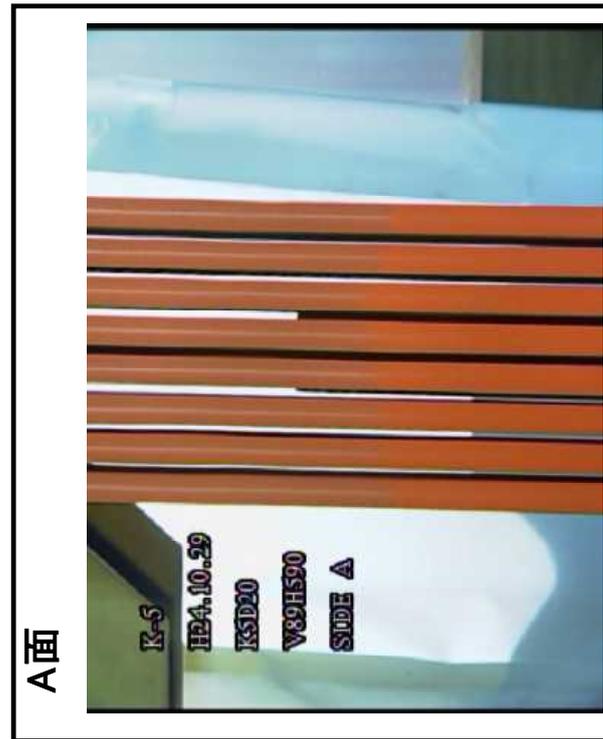
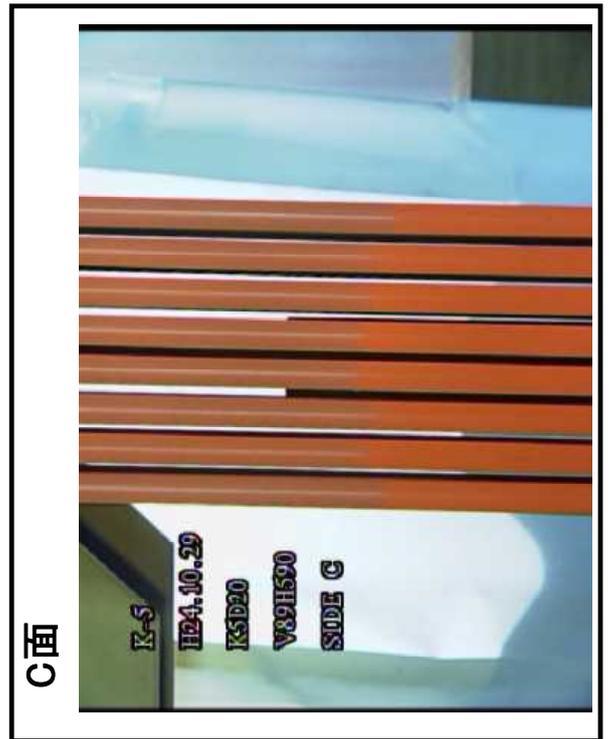
ウォータ・ロードに曲がりを確認した燃料集合体の側方からの外観
(K5D20)

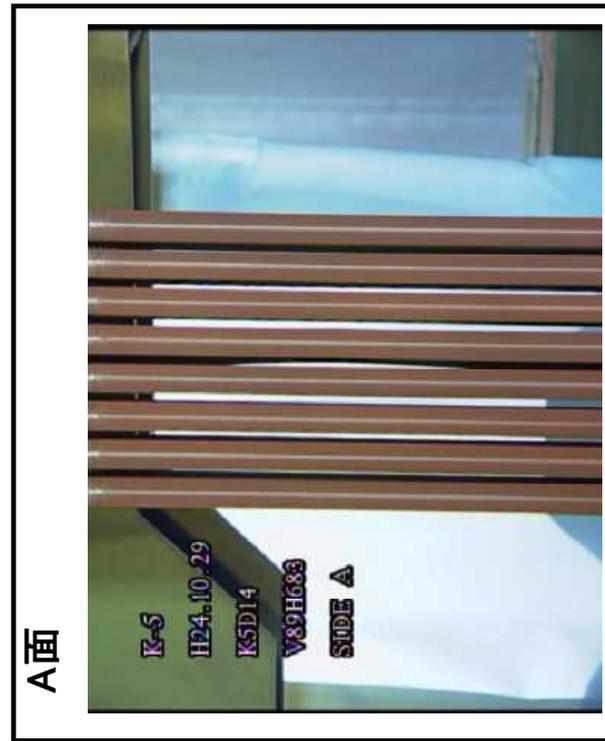
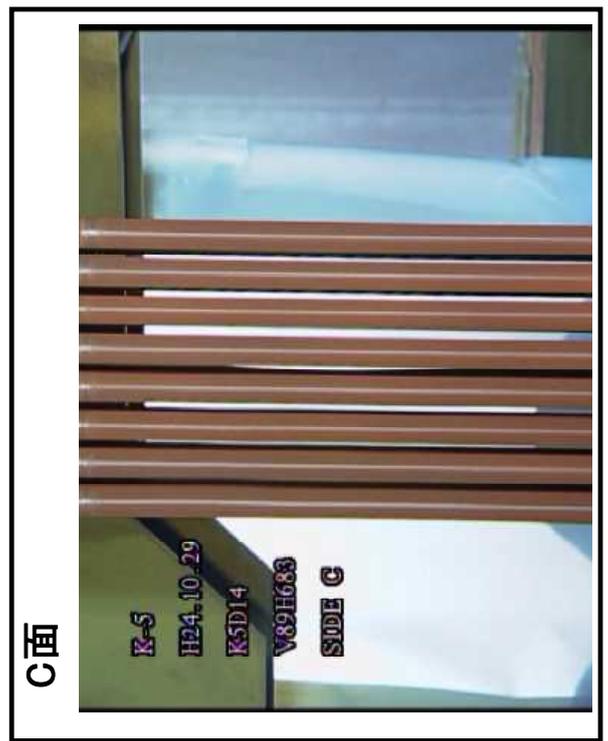
ウォーター・ロードに曲がりを確認した燃料集合体の側方からの外観
(K5D14)

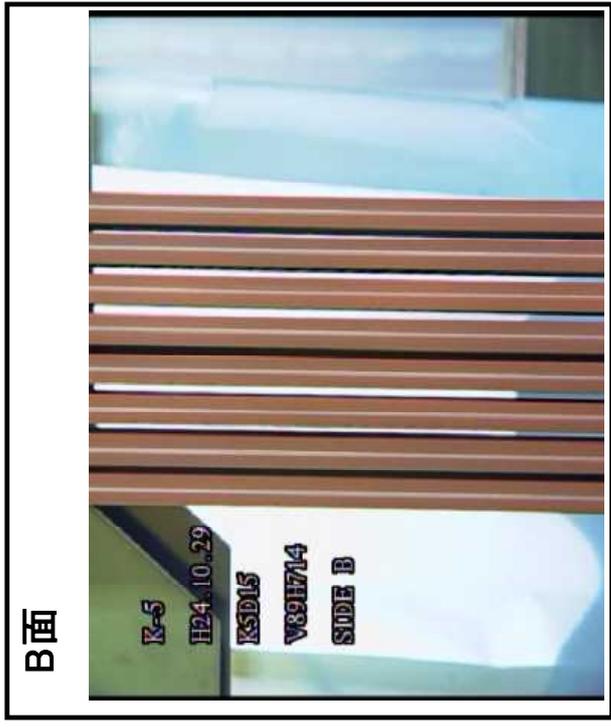
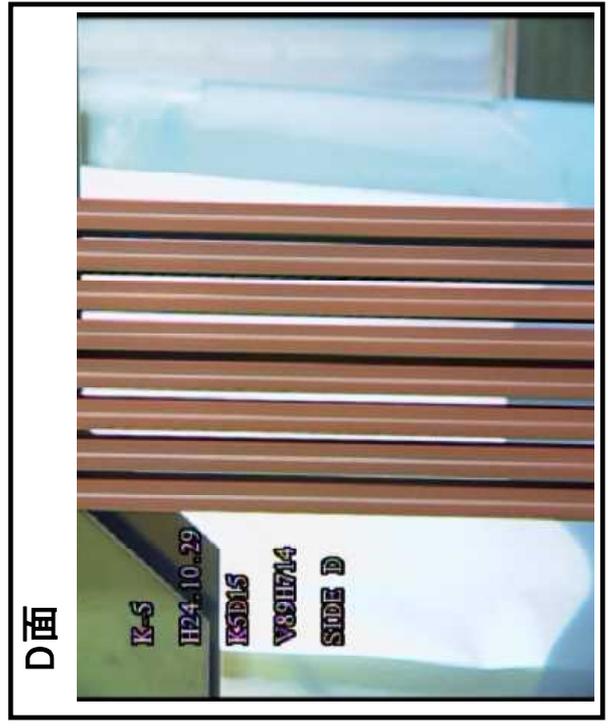
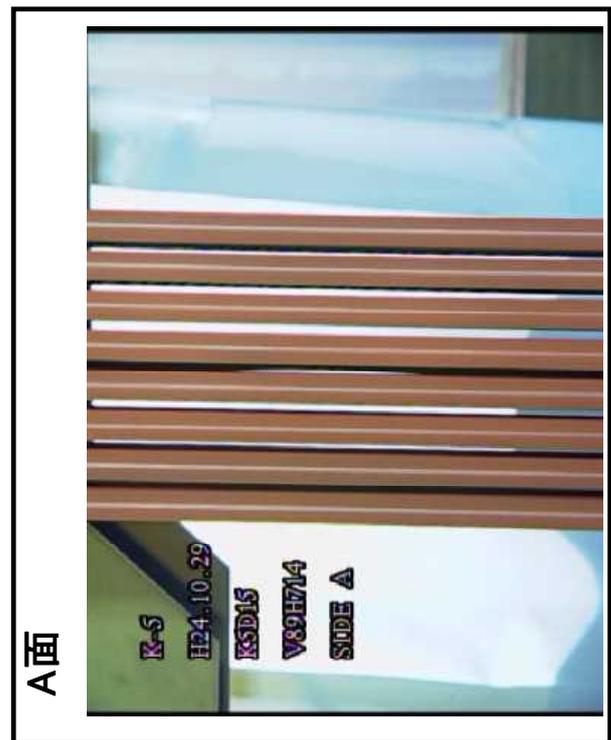
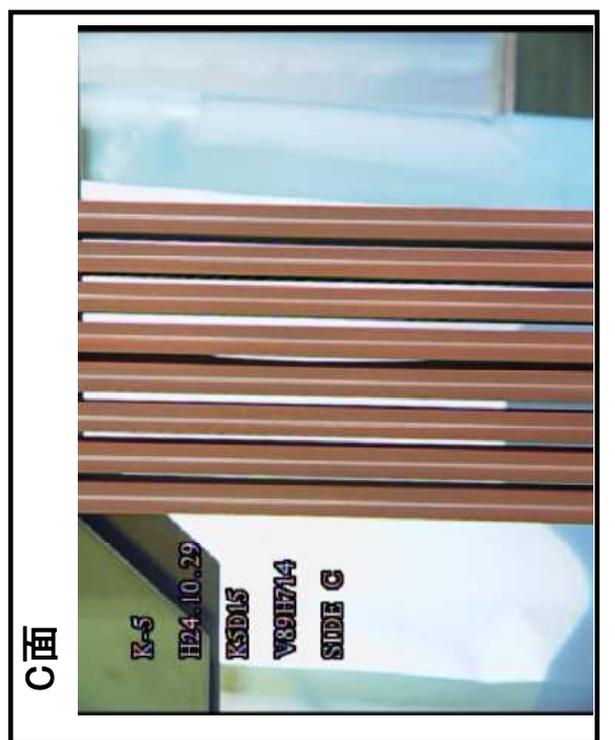
ウォータ・ロードに曲がりを確認した燃料集合体の側方からの外観
 (K5D15)

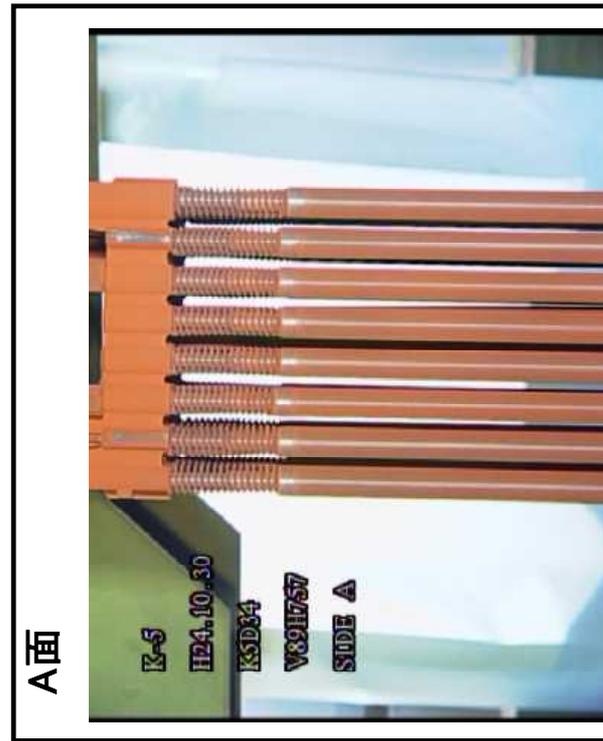
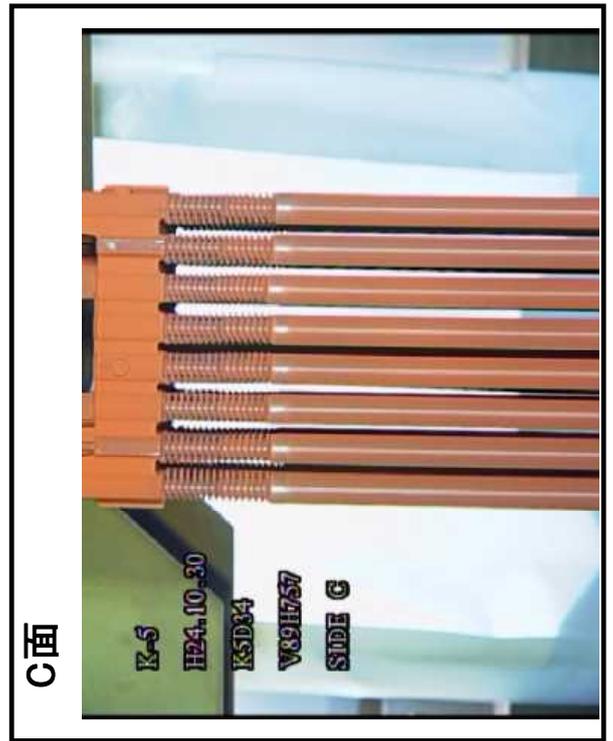
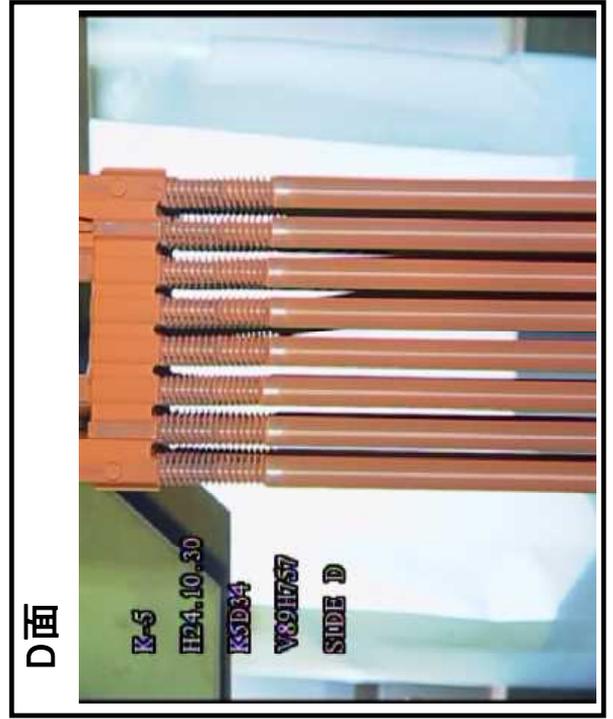
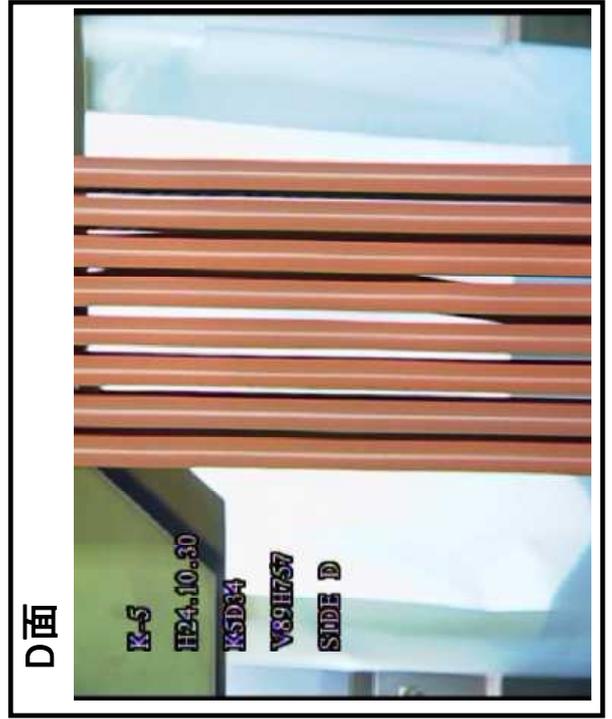
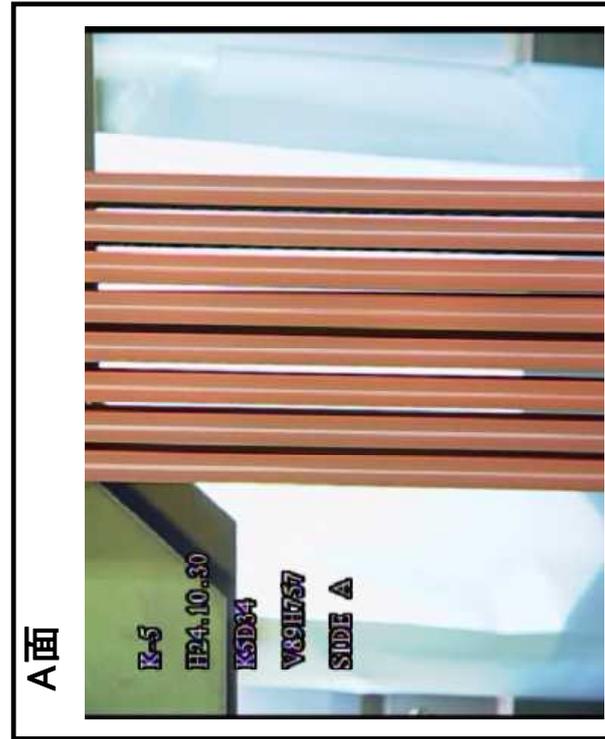
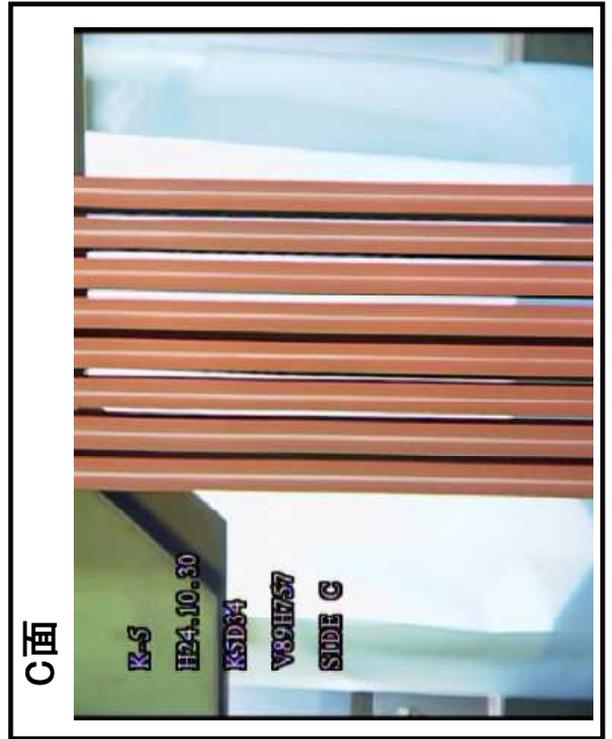
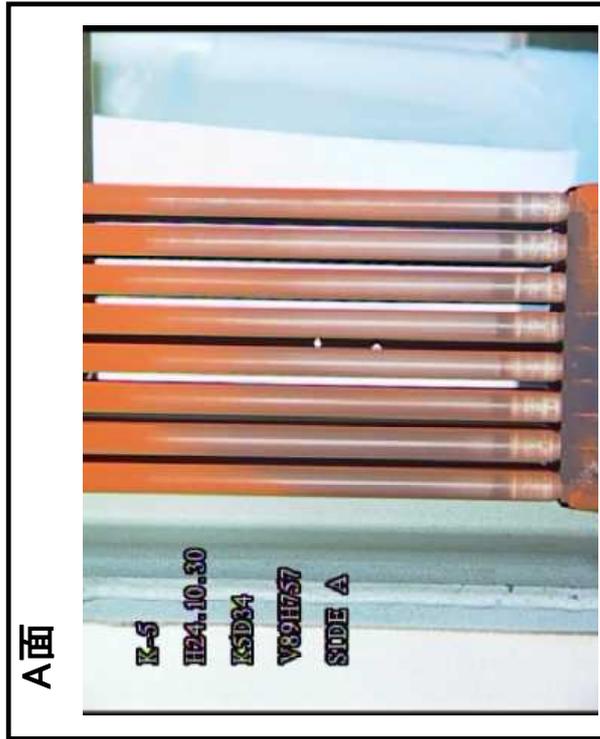
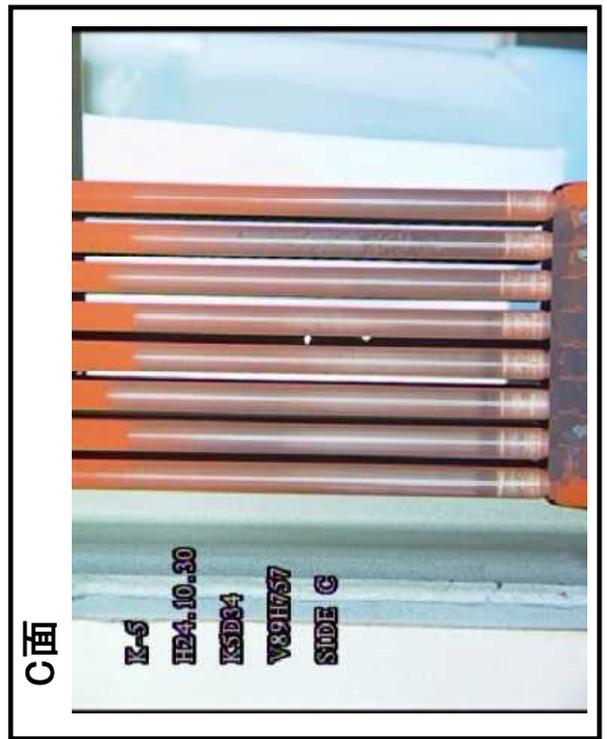
燃料集合体番号 K5D34：ウォータ・ロッド上部の細径部に大きな変形が発生し、隣接する燃料棒と接触している様子を確認したもの。

- ① ウォータ・ロッド下部の細径部の変形は、比較的強度が低い通水孔付近で発生しており、通水孔が上方から押し潰されるように変形していた。この事実はウォータ・ロッドの曲がりが上方からの外力を起因として発生したことを示唆している。通水孔は計 12 個 (高さ方向に 3 段、各段 4 個ずつ) あるが、変形の程度が大きい K5E39 では、そのうち最大で 6 個に形状変化があると評価した。
- ② K5D34 では、変形したウォータ・ロッド上部の細径部が隣接する燃料棒に接触し

て押し込んだ結果、その燃料棒が曲がって、さらに別の燃料棒に接触していた（燃料棒同士が接触）。

ウォーター・ロードに曲がりを確認した燃料集合体の側方からの外観
(K5D34)
1/3

ウォーター・ロードに曲がりを確認した燃料集合体の側方からの外観
 (K5D34)
 2/3

ウォーター・ロッドに曲がりを確認した燃料集合体の側方からの外観
 (K5D34)
 3/3

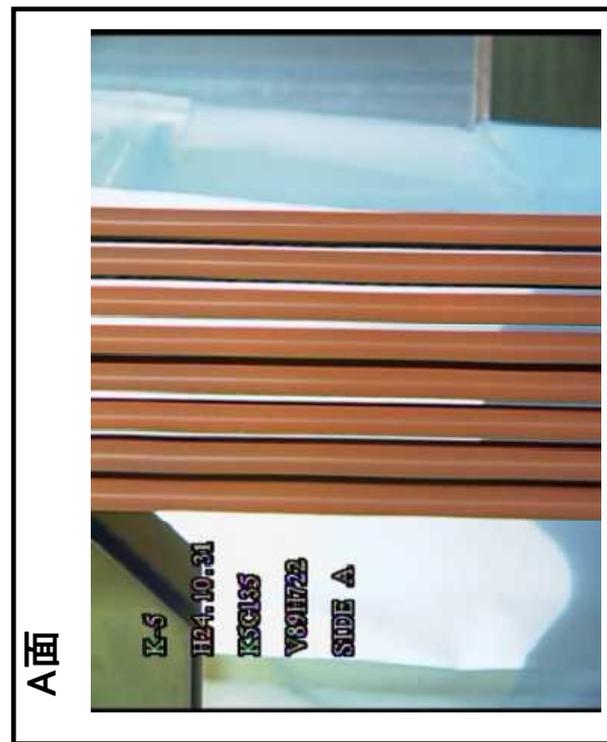
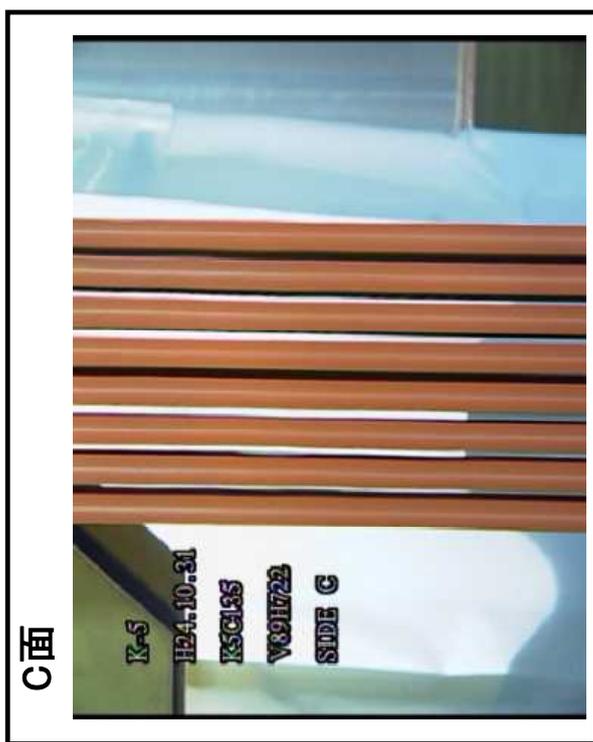
ウォータ・ロードに曲がりを確認した燃料集合体の側方からの外観
(K5C135)

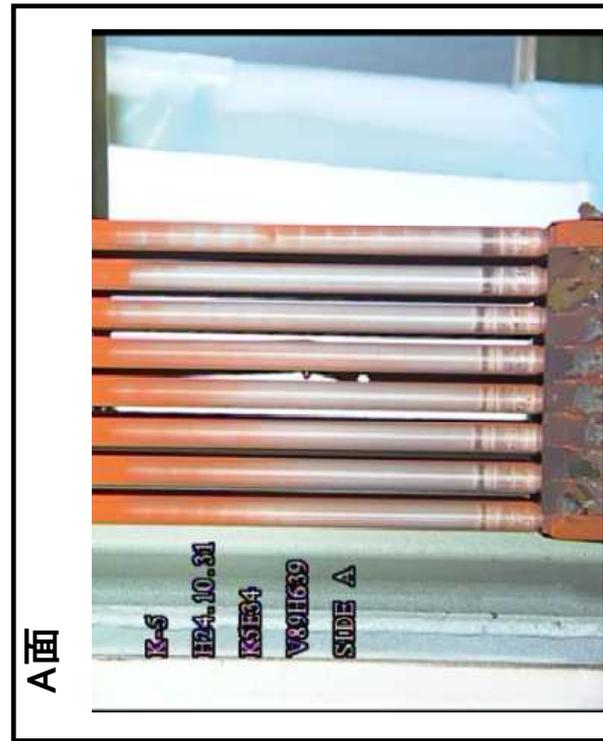
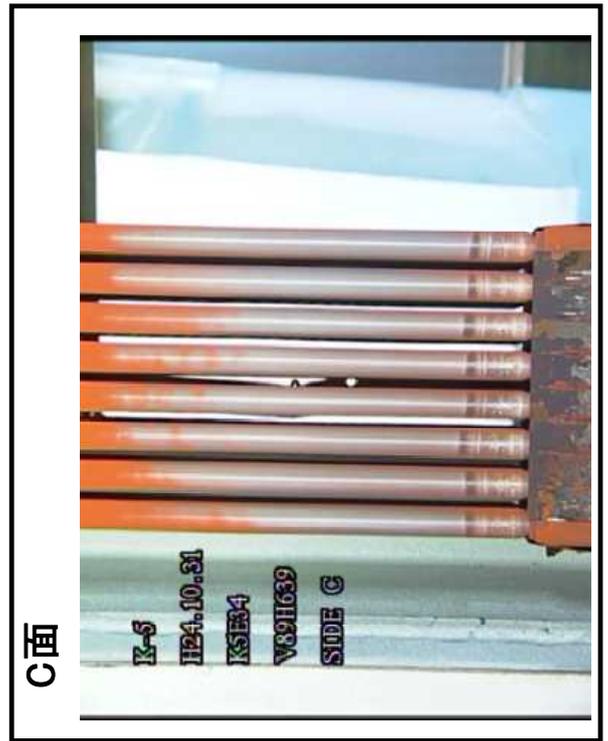
ウォーター・ロッドに曲がりを確認した燃料集合体の側方からの外観
(K5E34)

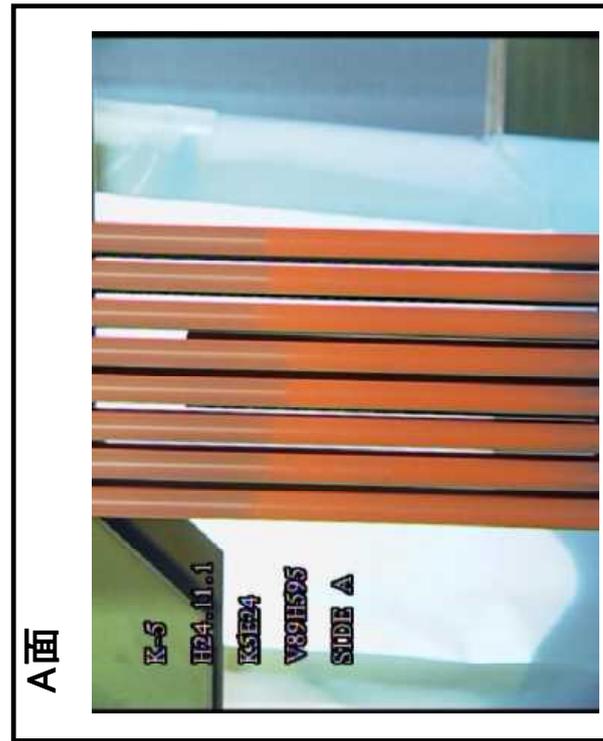
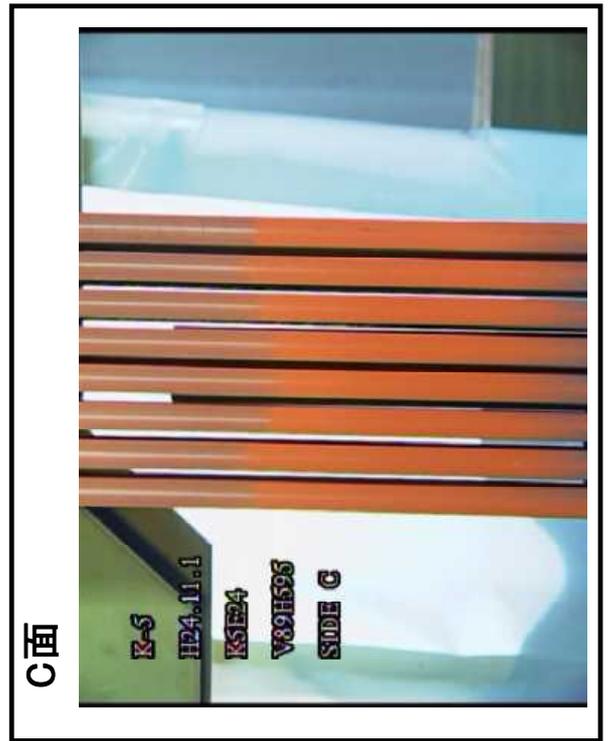
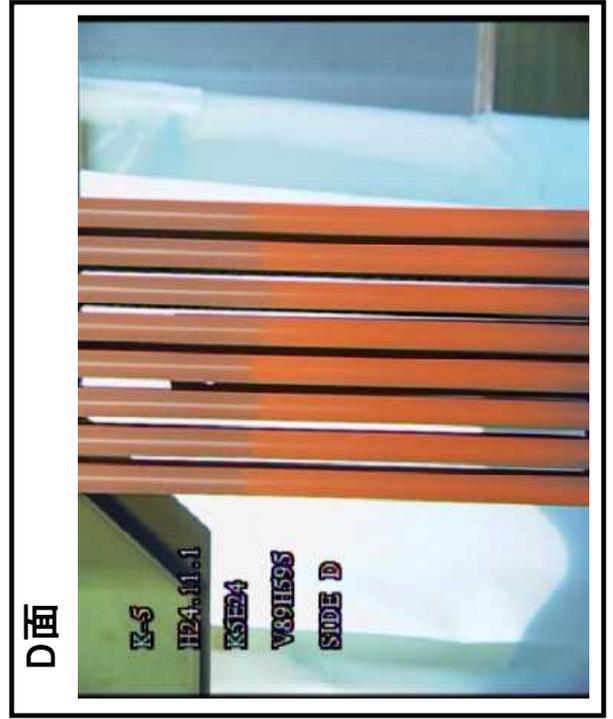
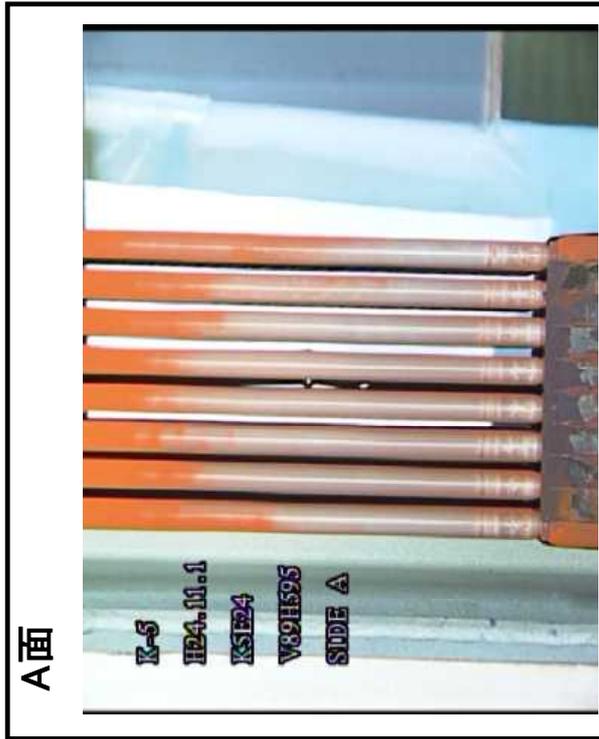
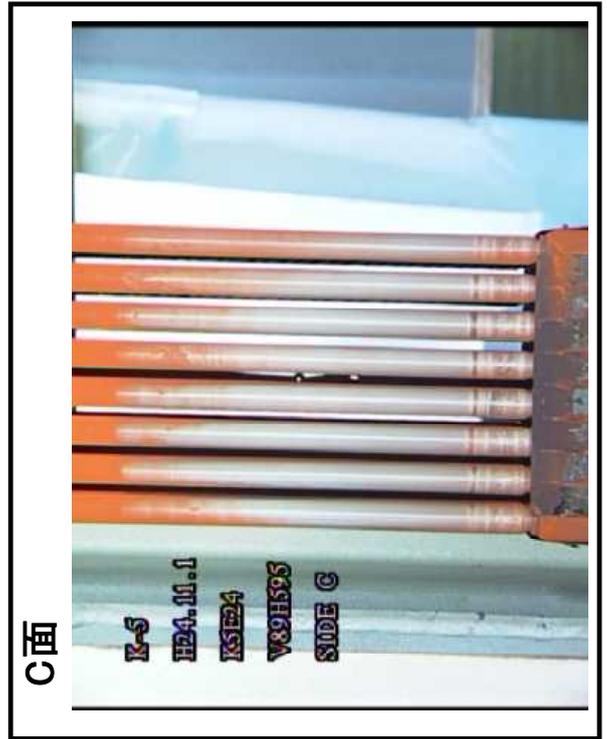
ウォータ・ロードに曲がりを確認した燃料集合体の側方からの外観
(K5E24)
1/2

ウォーター・ロードに曲がりを確認した燃料集合体の側方からの外観
(K5E24)
2/2

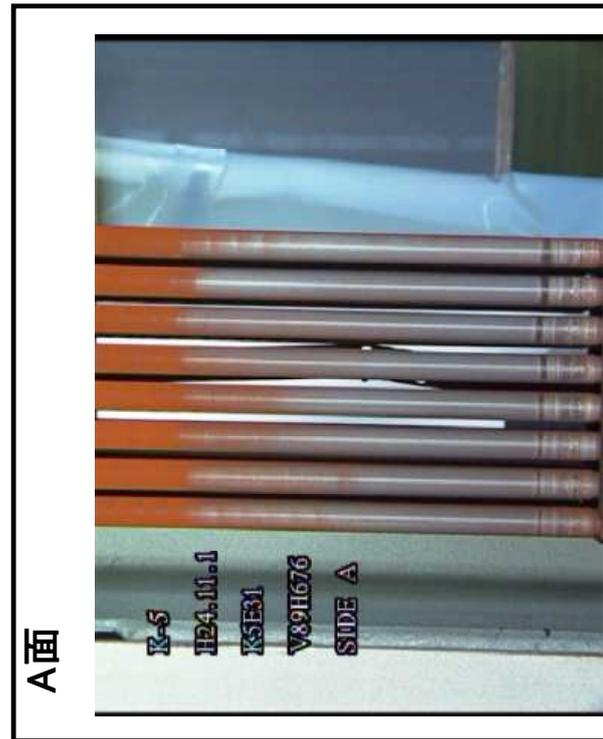
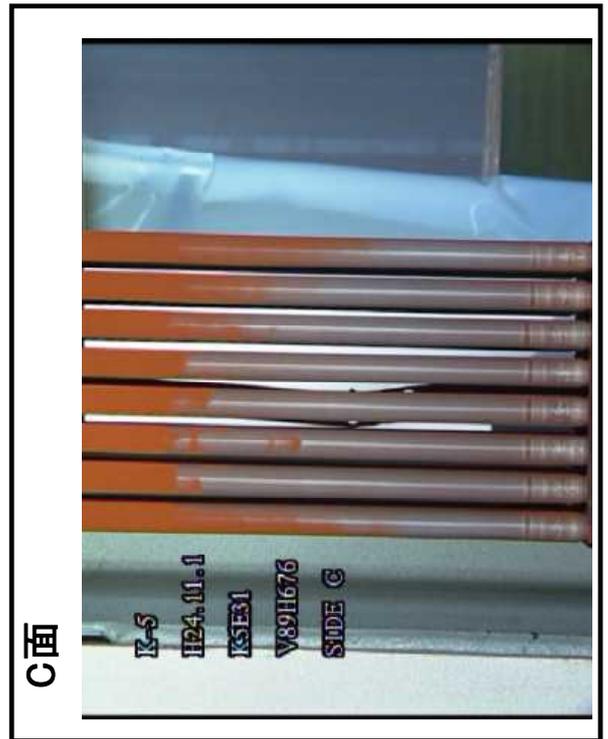
ウォータ・ロードに曲がりを確認した燃料集合体の側方からの外観
(K5E31)

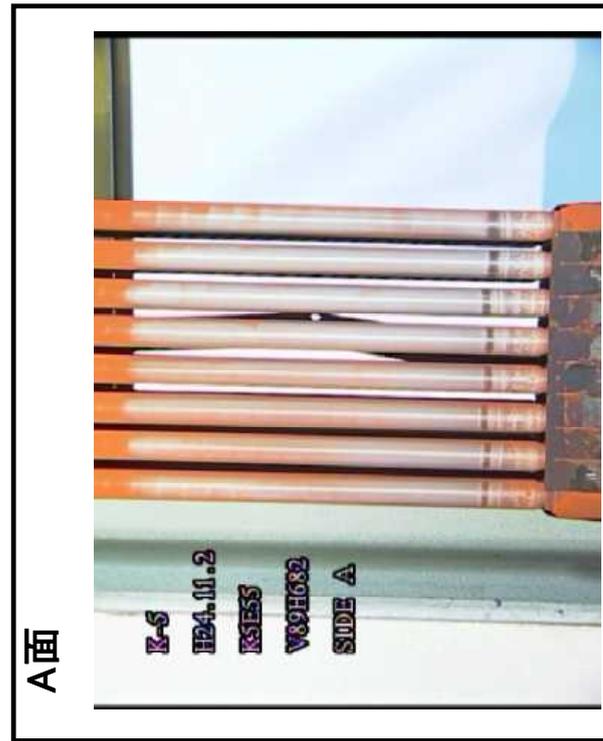
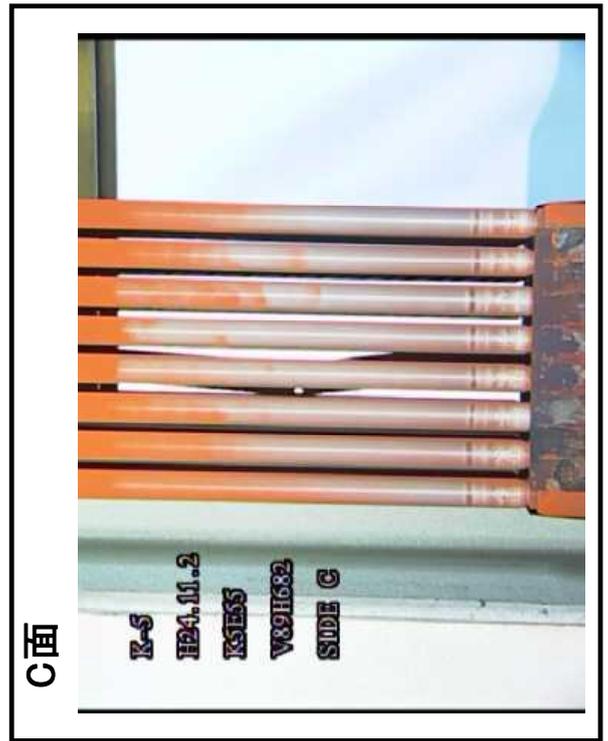
ウォーター・ロードに曲がりを確認した燃料集合体の側方からの外観
(K5E55)

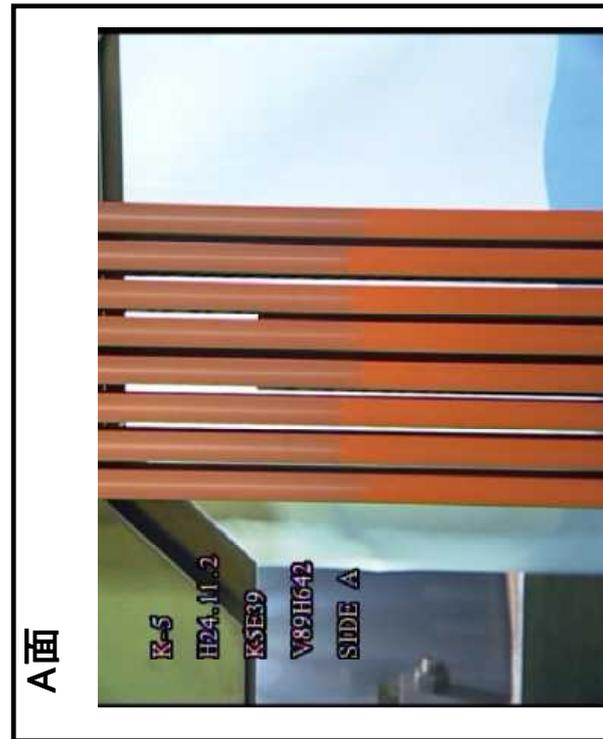
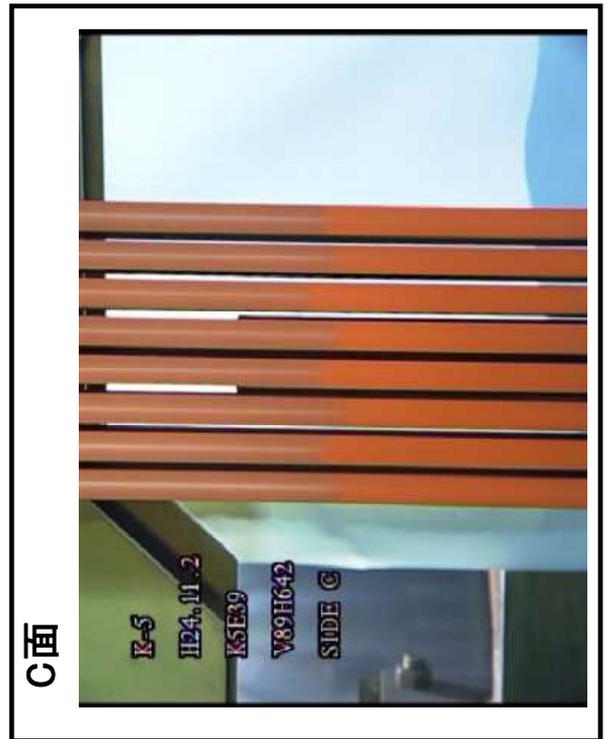
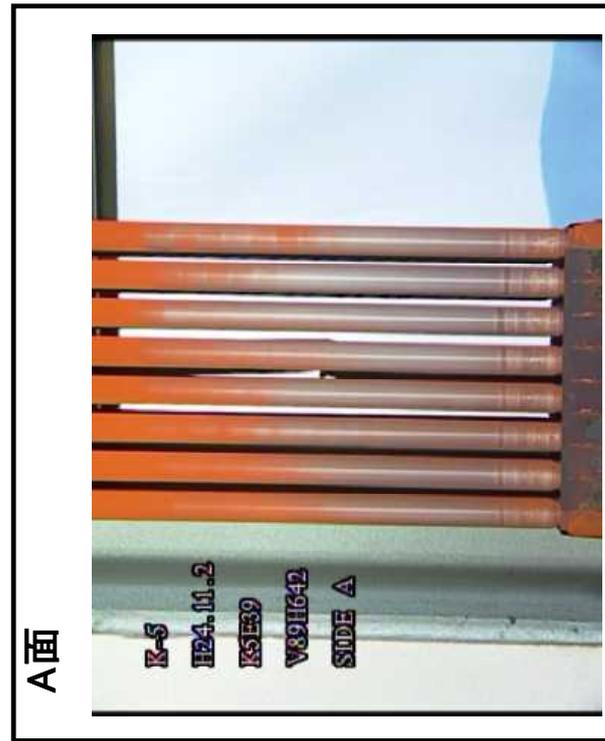
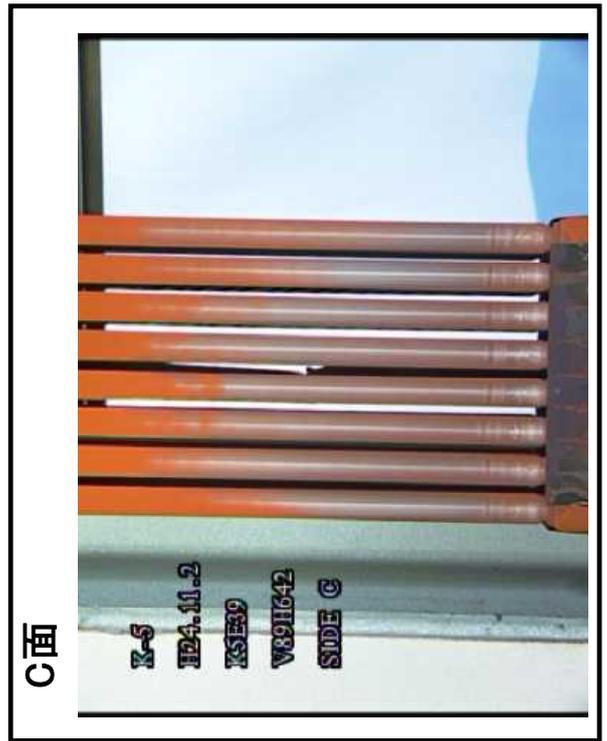
燃料集合体番号 K5E39：ウォータ・ロッド下部の細径部に横ずれ状態の大きな変形を確認したもの。

ウォータ・ロードに曲がりを確認した燃料集合体の側方からの外観
 (K5E39)
 1/2

ウォーター・ロードに曲がりを確認した燃料集合体の側方からの外観
 (K5E39)
 2/2

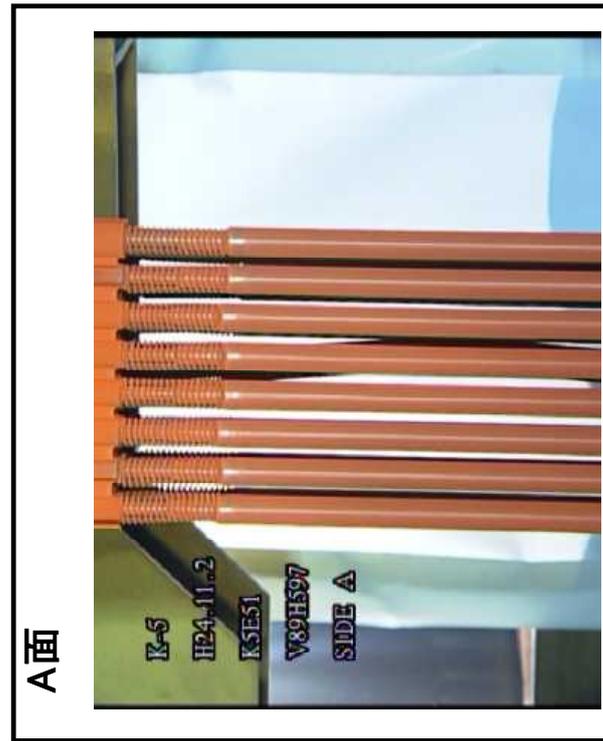
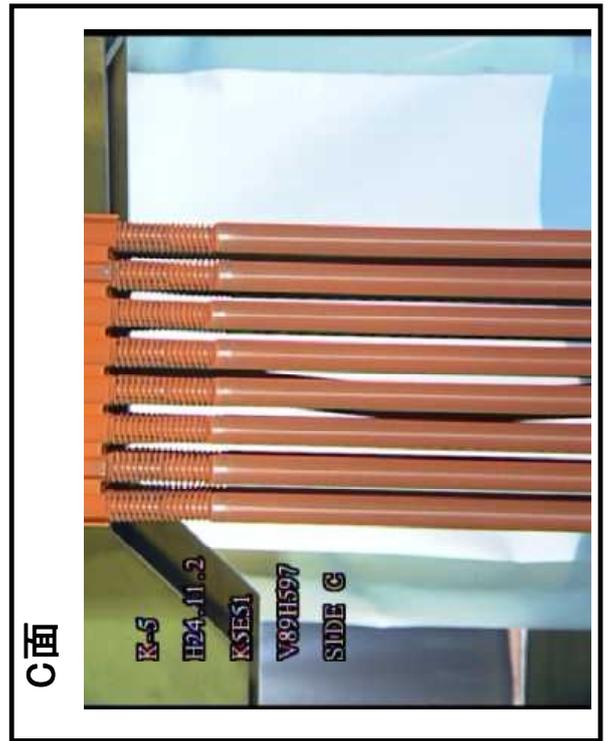
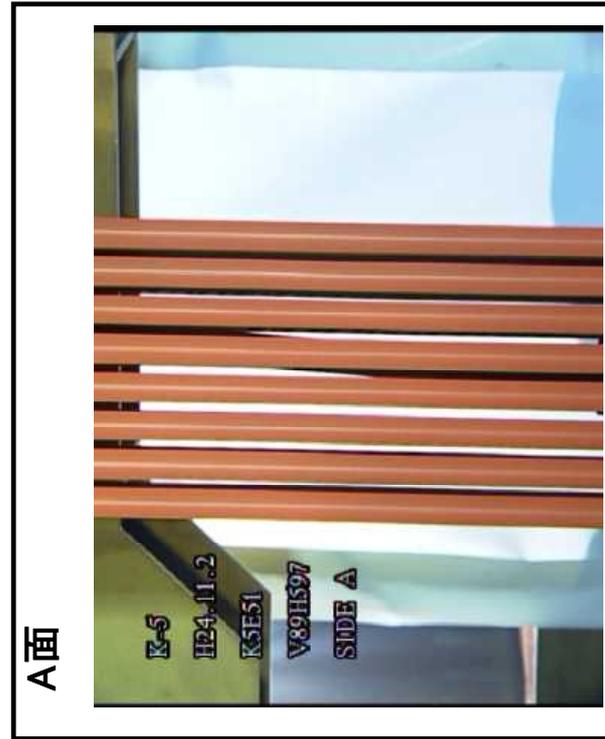
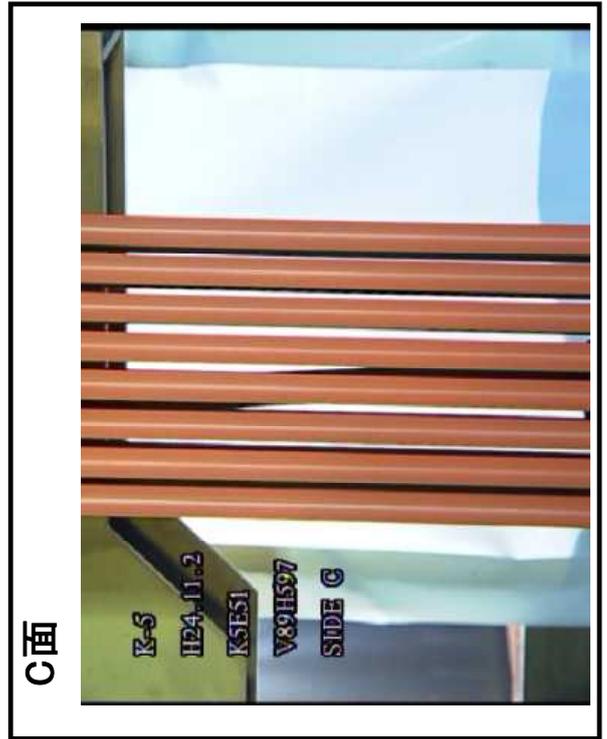
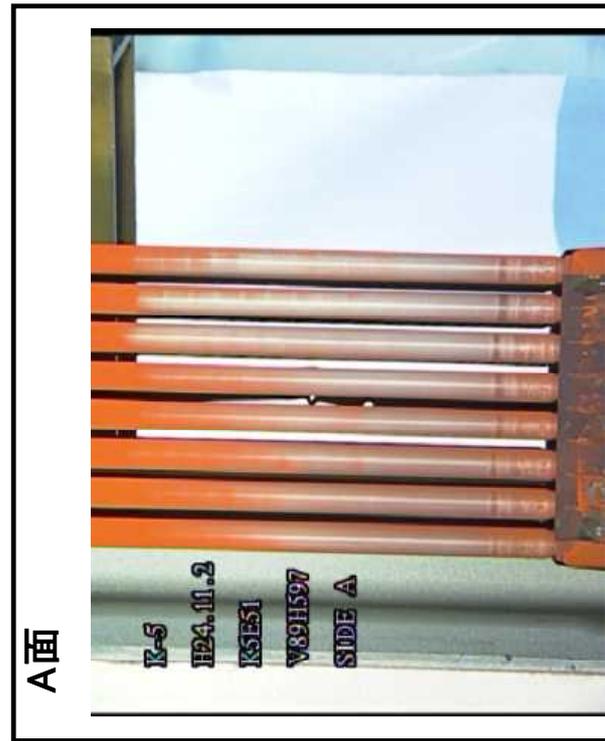
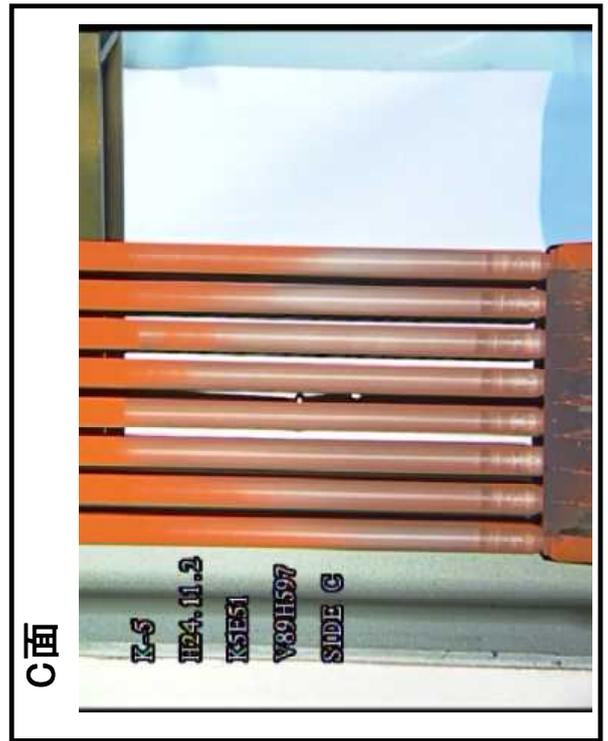
ウォーター・ロードに曲がりや曲がりを確認した燃料集合体の側方からの外観
(K5E51)
1/3

ウォータ・ロードに曲がりを確認した燃料集合体の側方からの外観
 (K5E51)
 2/3

ウォータ・ロードに曲がりを確認した燃料集合体の側方からの外観
 (K5E51)
 3/3
