柏崎刈羽原子力発電所 1、5号機
燃料棒同士の接触について

平成25年7月
東京電力株式会社

当社原子力発電所における燃料集合体ウォータ・ロッドの
曲がりに係る調査結果について（最終報告）

平成 25 年 7 月

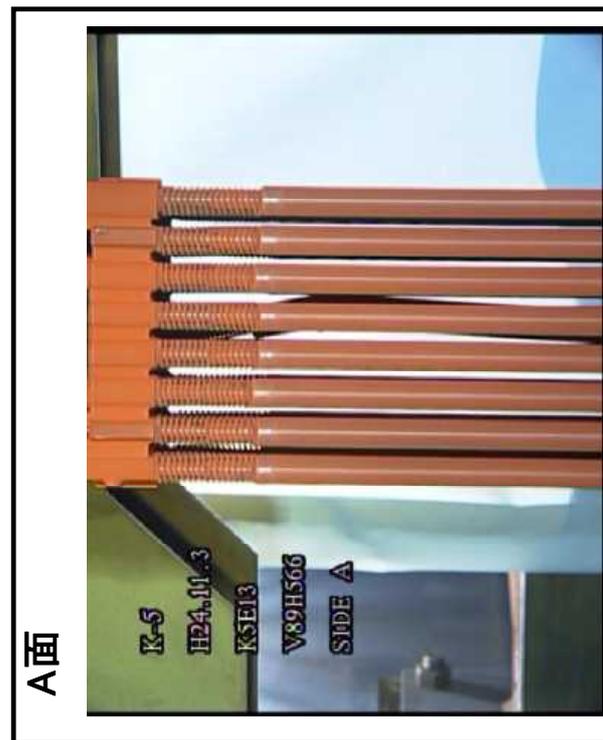
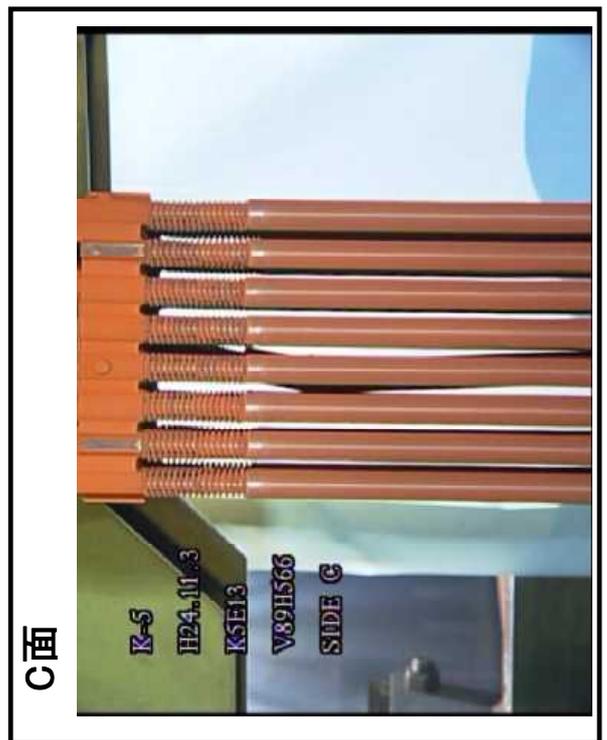
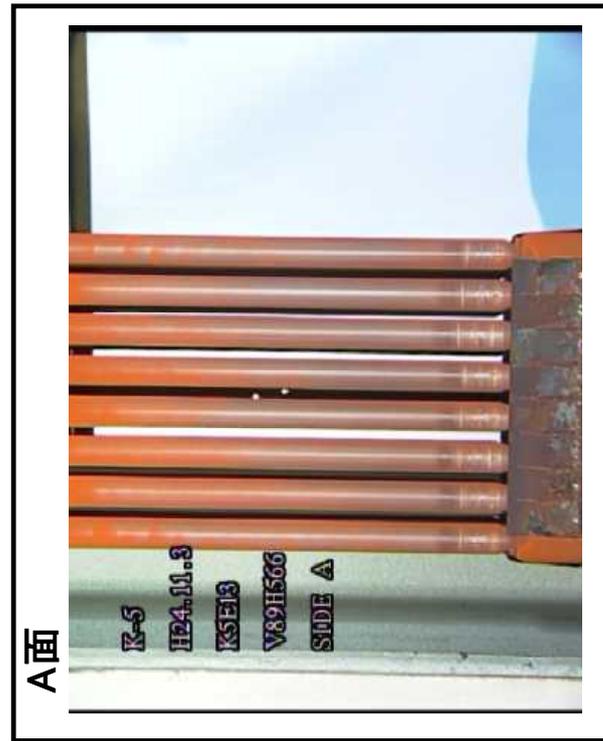
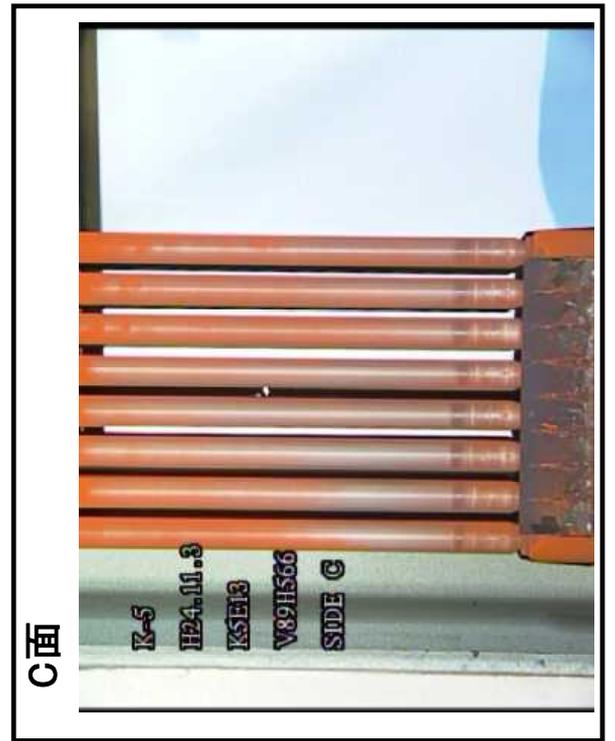
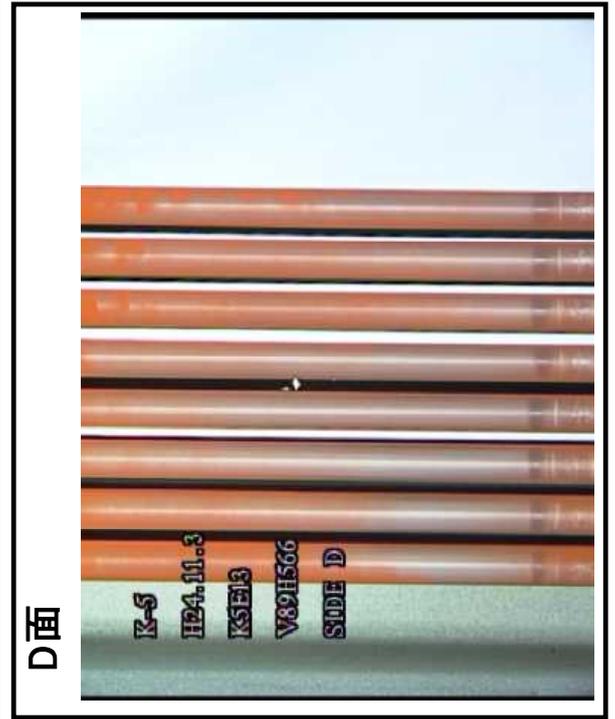
ウォータ・ロードに曲がりや確認した燃料集合体の側方からの外観
(K5E13)
1/2

ウォーター・ロードに曲がりを確認した燃料集合体の側方からの外観
(K5E13)
2/2

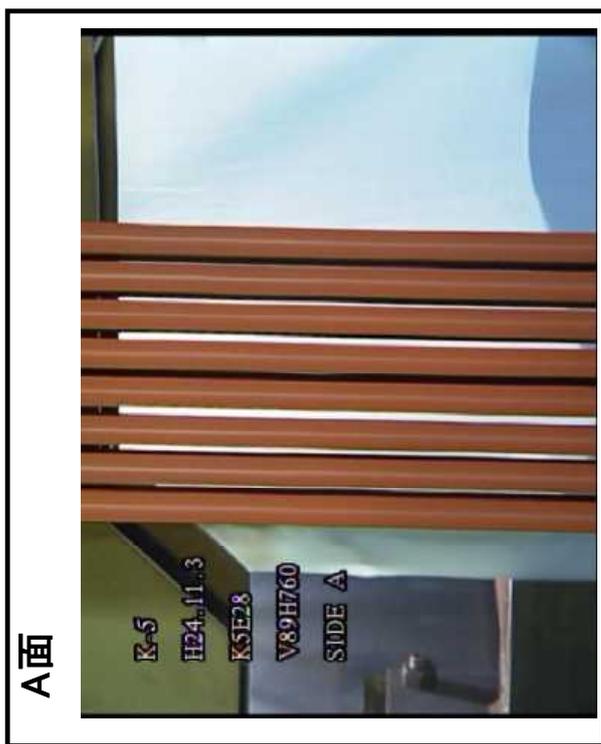
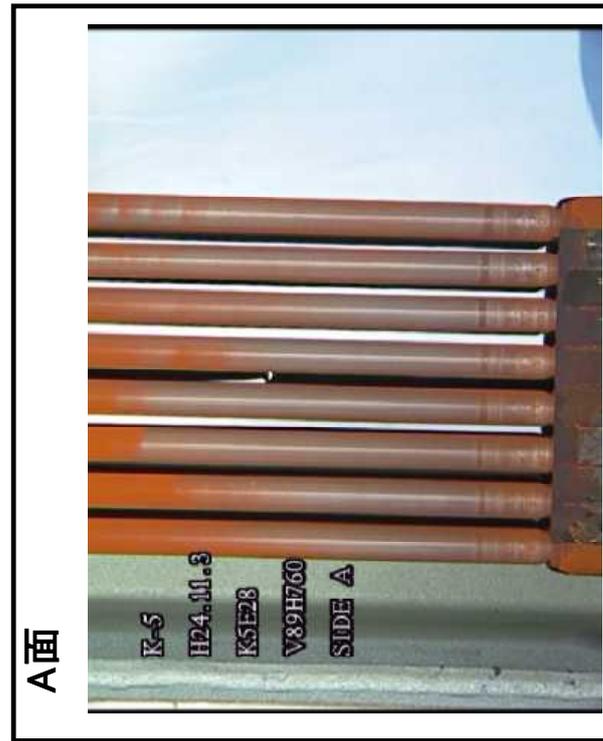
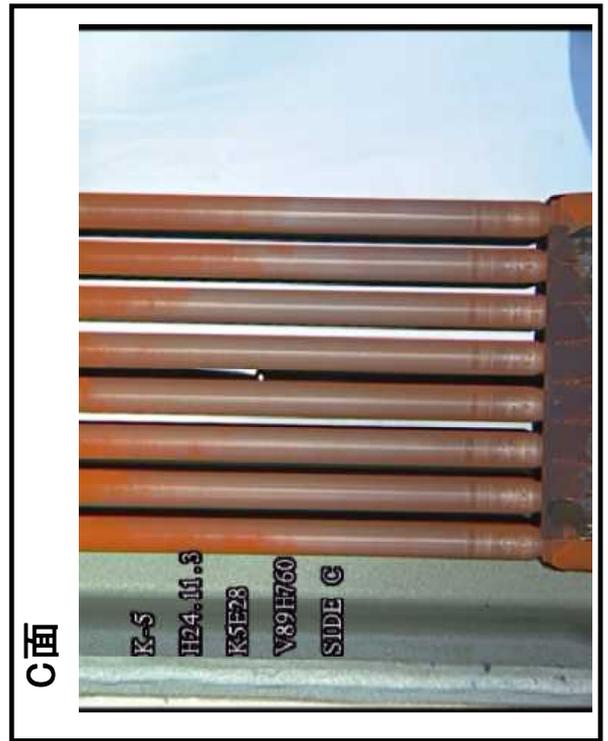
ウォータ・ロードに曲がりを確認した燃料集合体の側方からの外観
(K5E28)
1/2

ウォーター・ロードに曲がりや確認した燃料集合体の側方からの外観
 (K5E28)
 2/2

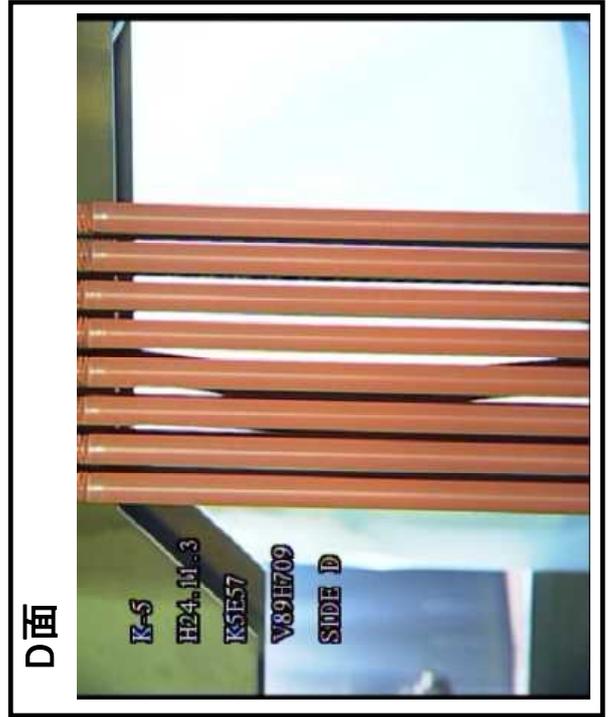
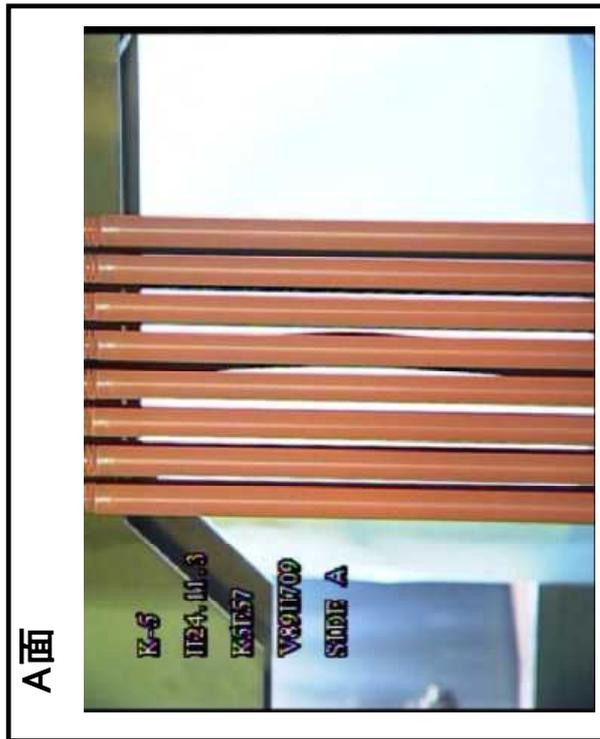
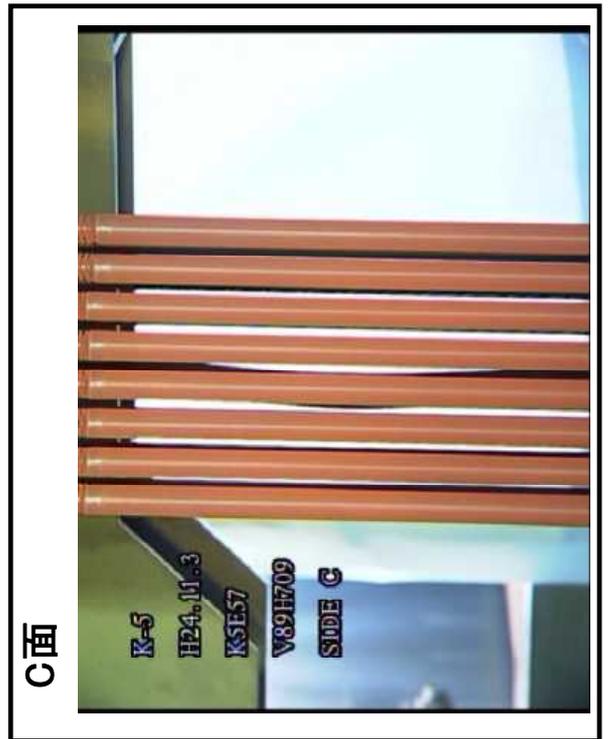
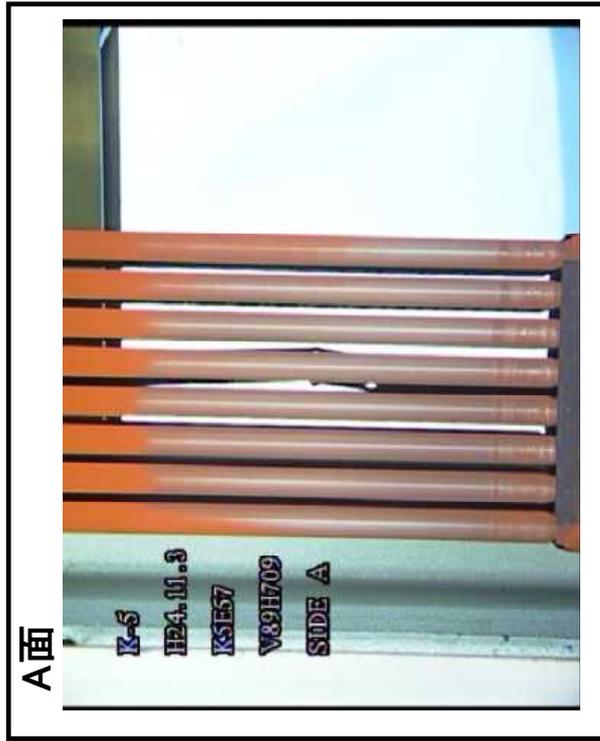
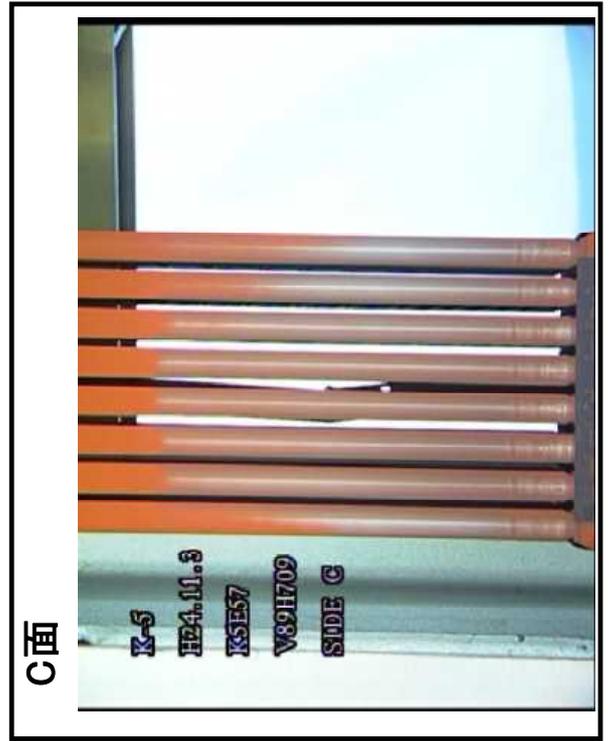
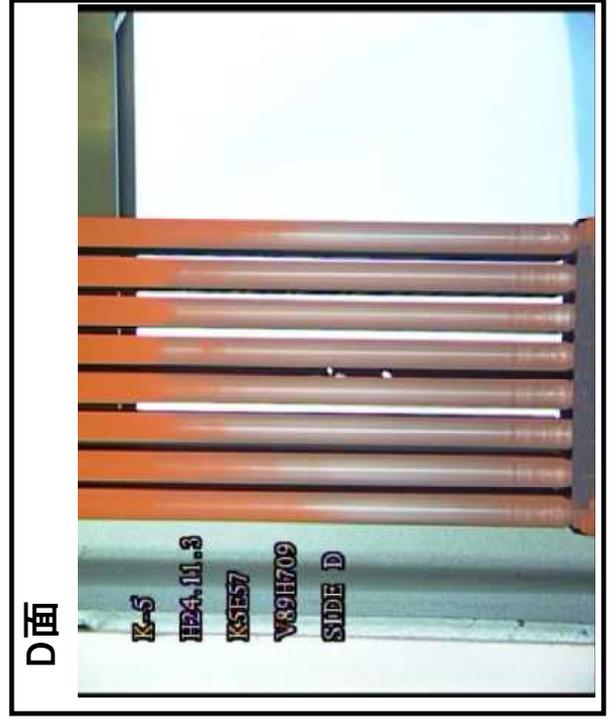
ウォーター・ロードに曲がりを確認した燃料集合体の側方からの外観
 (K5E57)
 1/2

ウォーター・ロードに曲がりを確認した燃料集合体の側方からの外観
 (K5E57)
 2/2

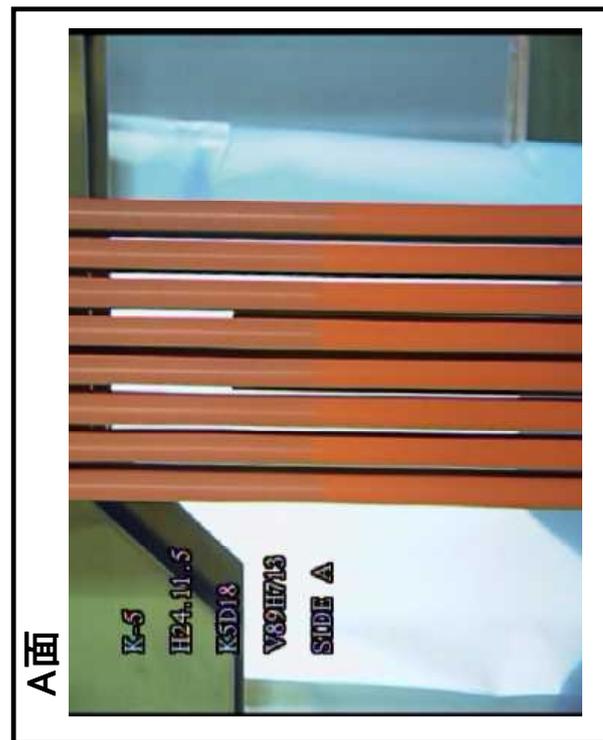
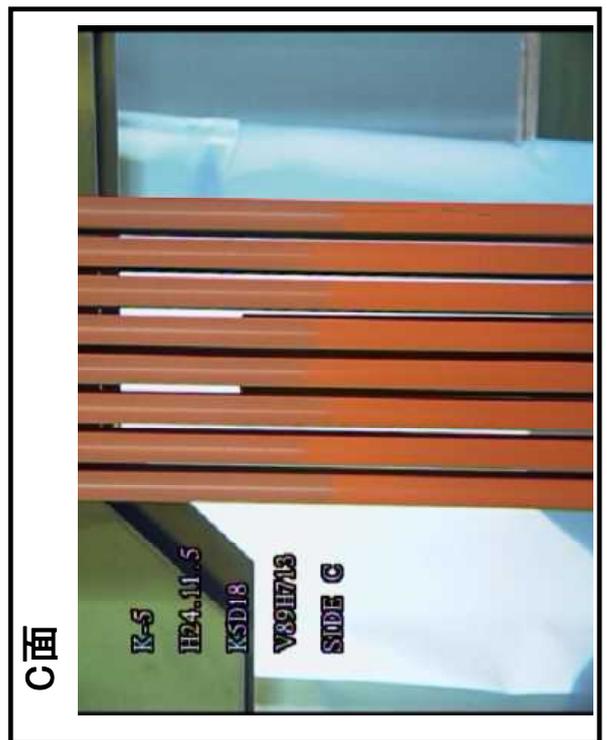
ウォータ・ロードに曲がりを確認した燃料集合体の側方からの外観
 (K5D18)

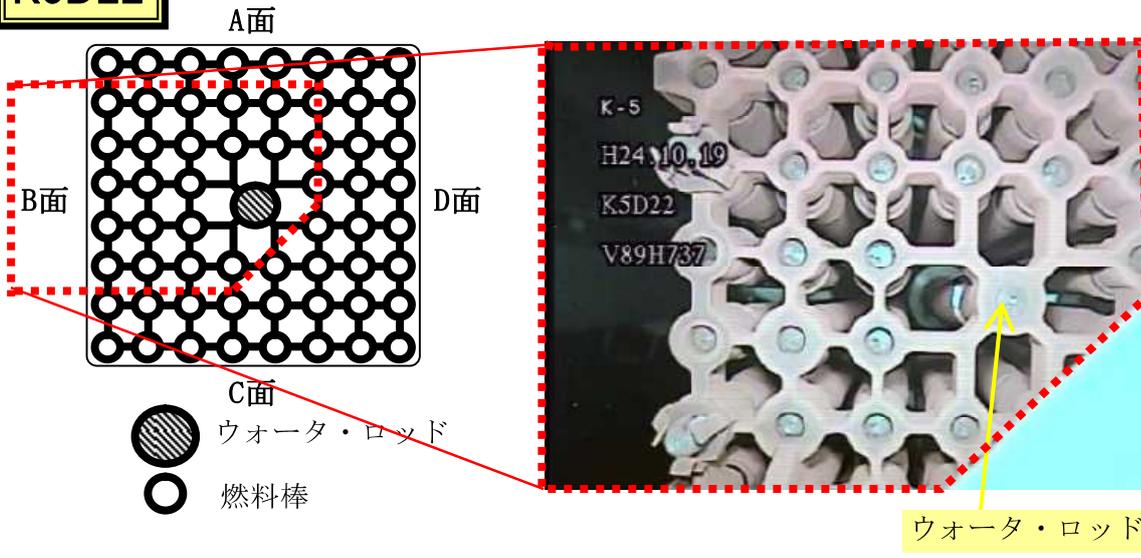
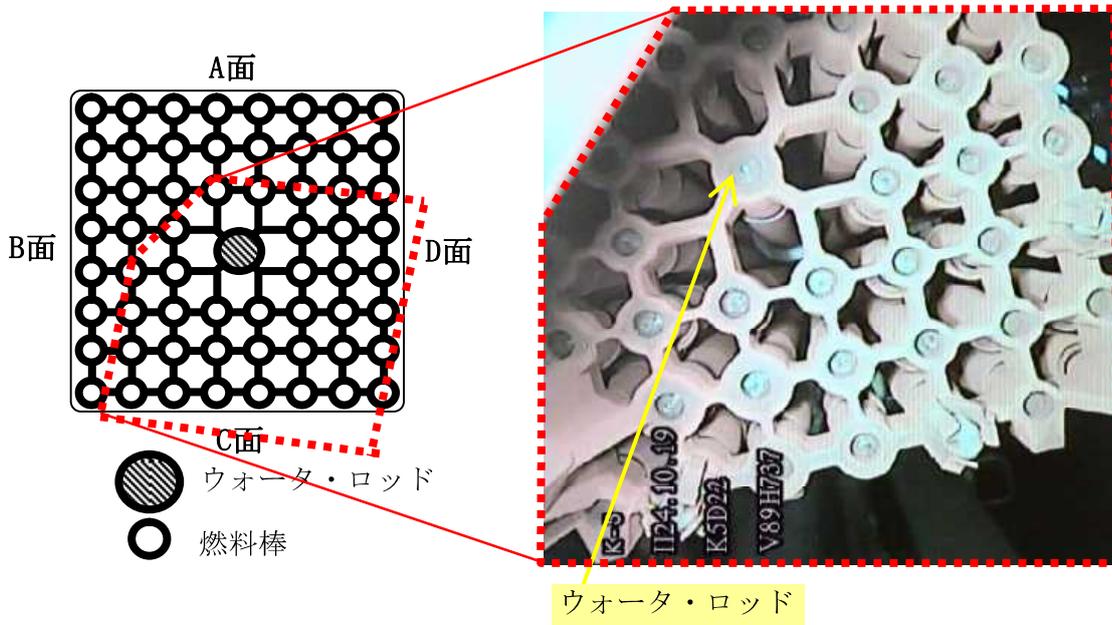
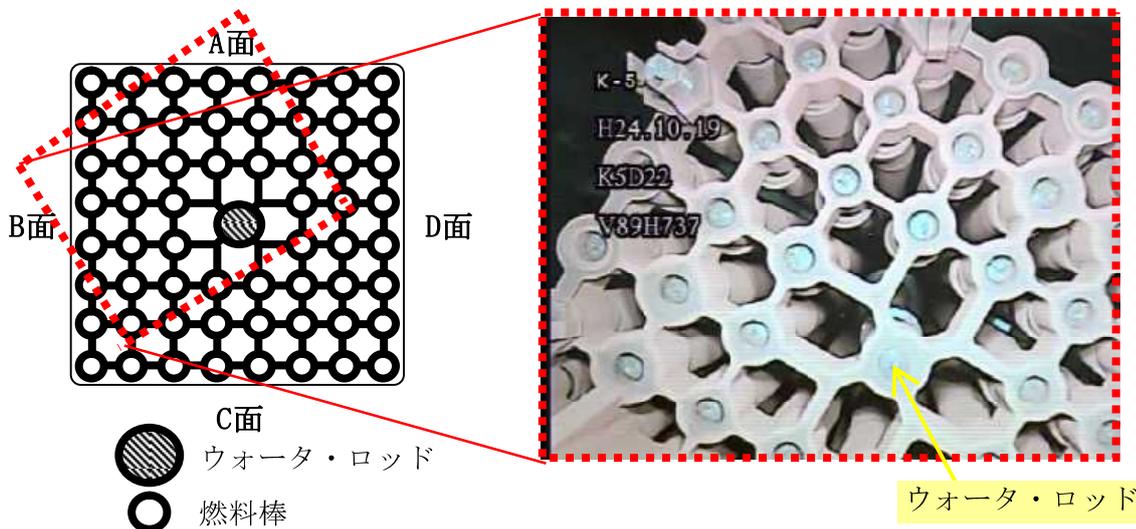
K5D22

ウォータ・ロッドに曲がりを確認した燃料集合体の上方からの外観

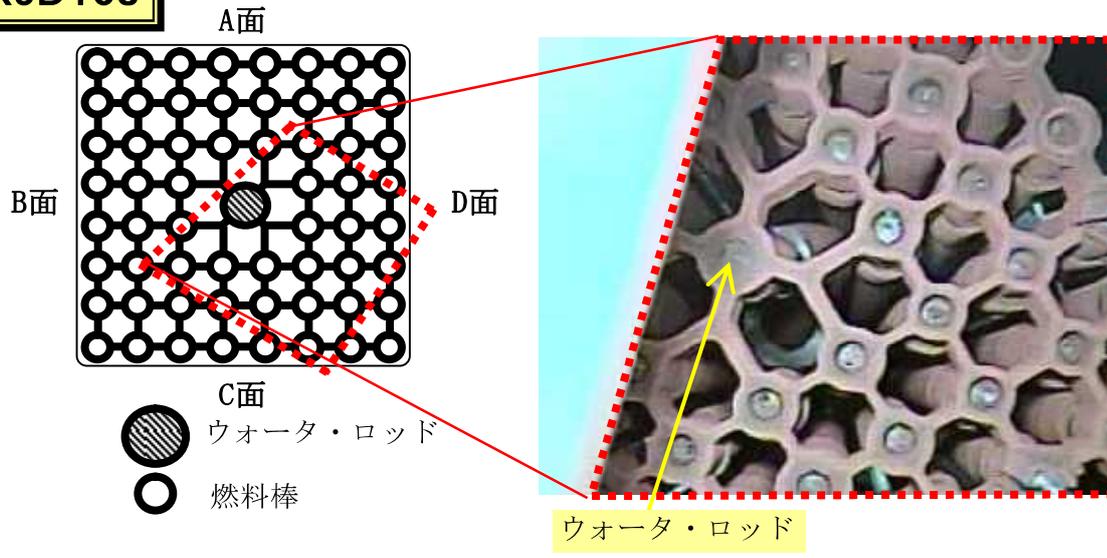
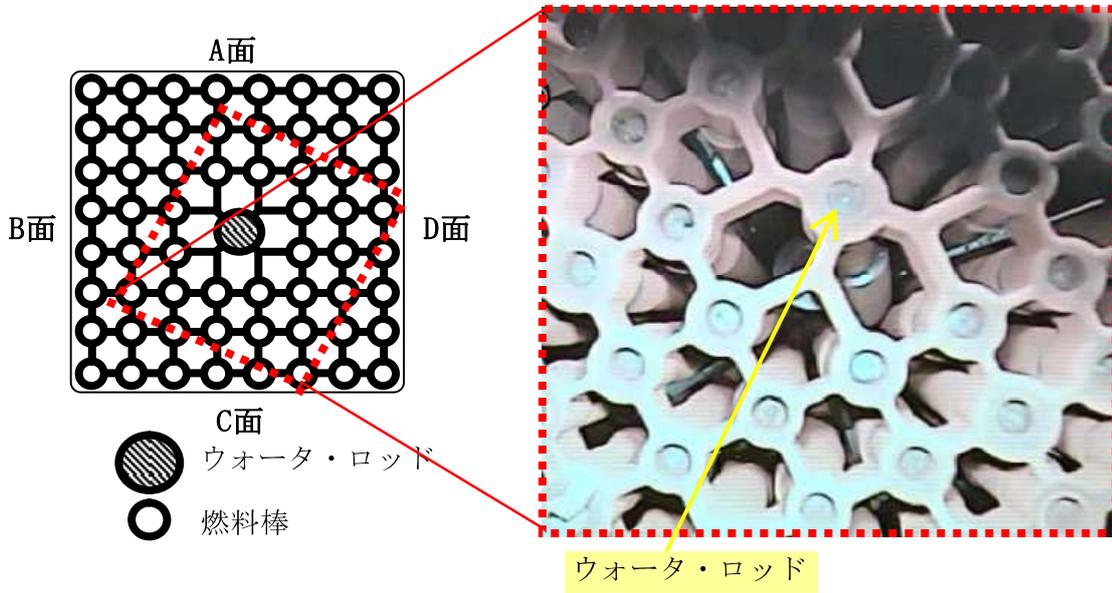
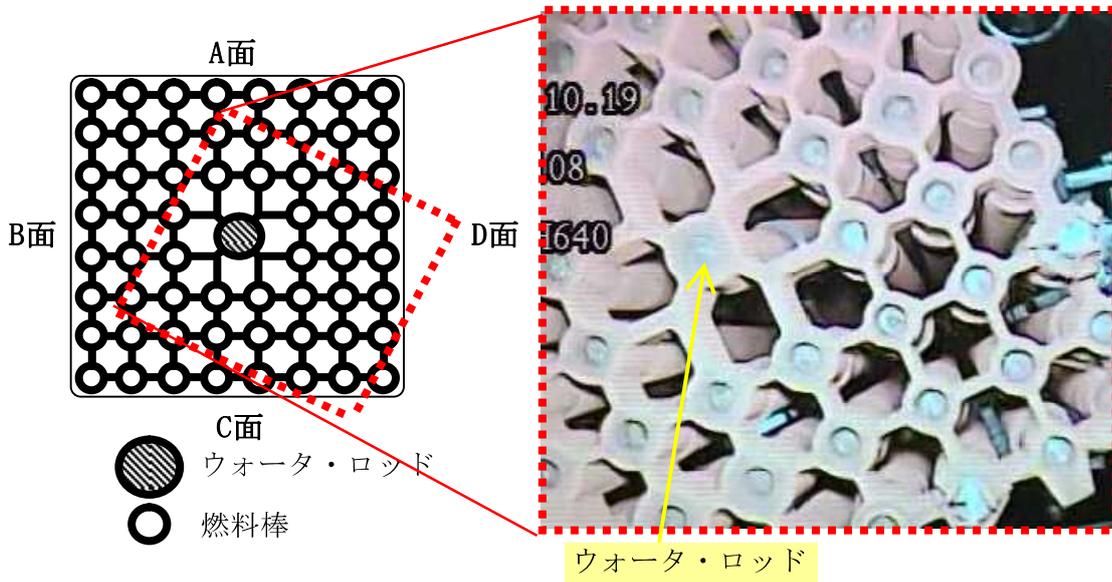
K5D108

ウォータ・ロッドに曲がりを確認した燃料集合体の上方からの外観

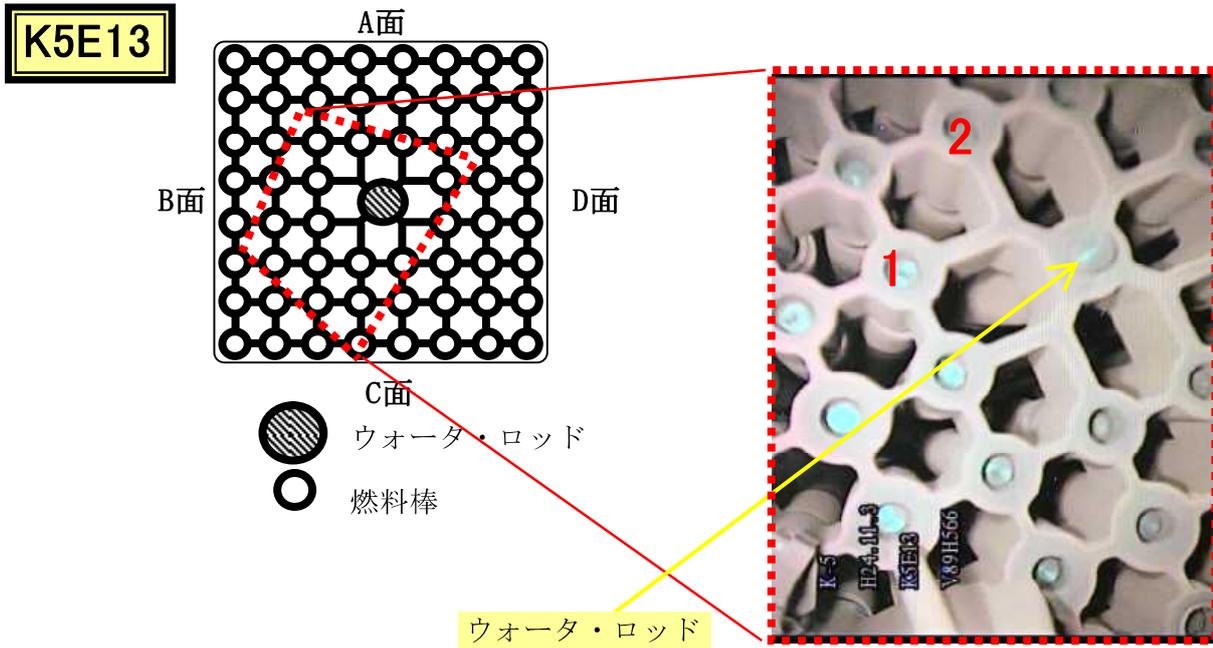
ウォータ・ロッドに曲がりを確認した燃料集合体の上方からの外観

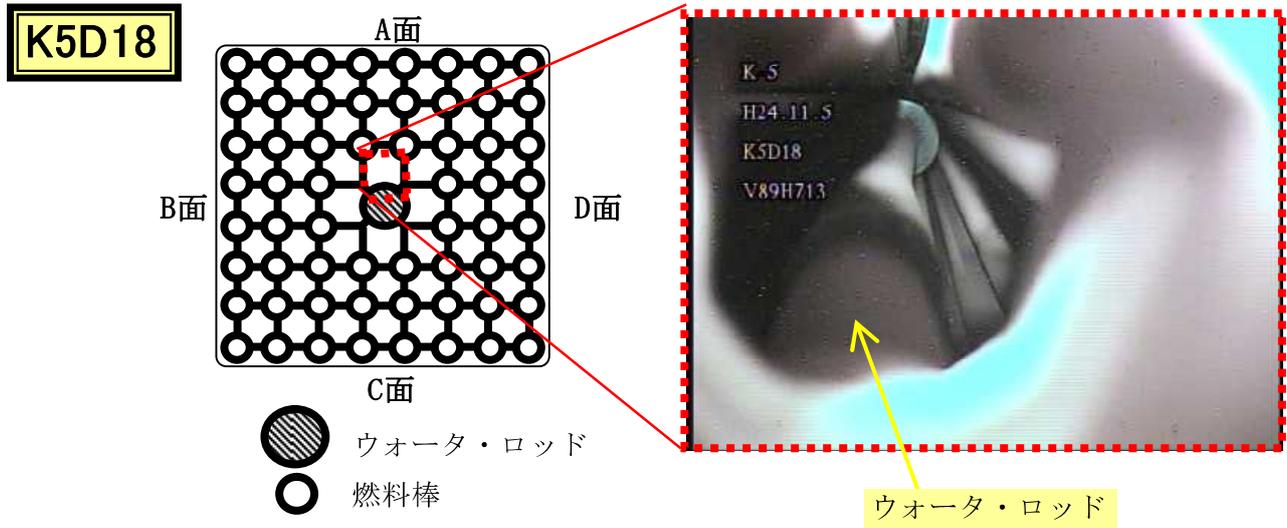
ウォータ・ロッドに曲がりを確認した燃料集合体の上方からの外観

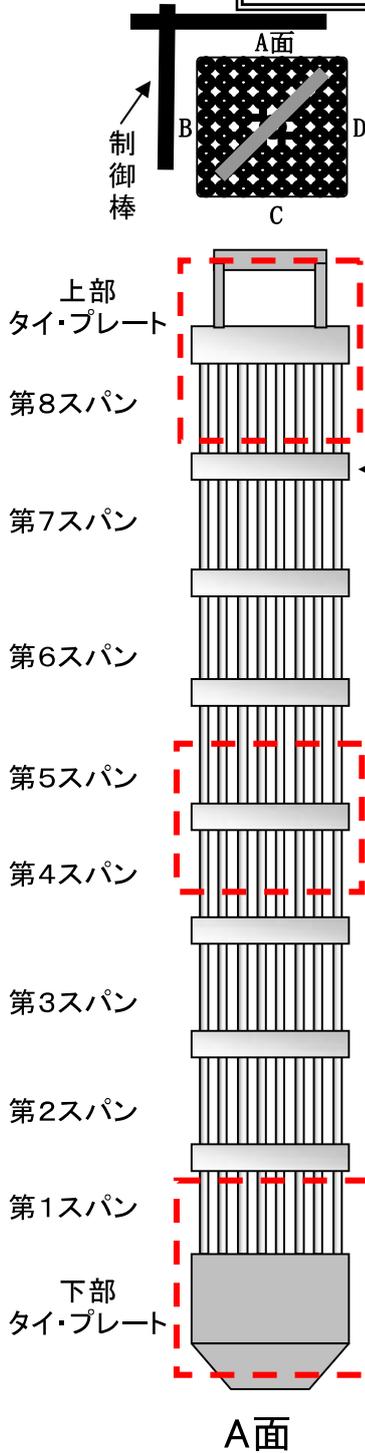
観察結果: 異常なし
