柏崎刈羽原子力発電所2号機 外観点検結果一覧

添付資料一2

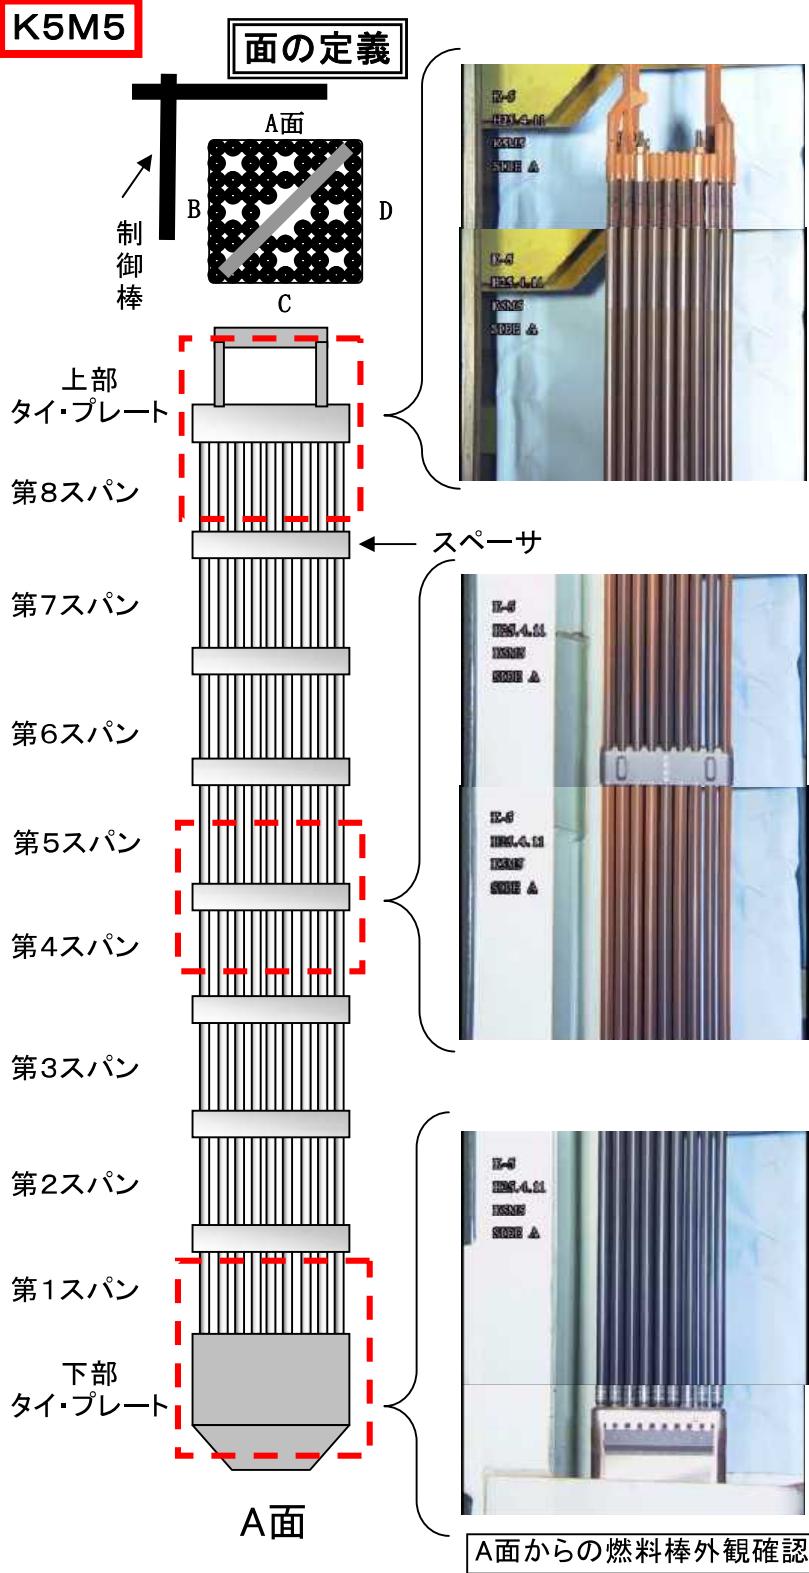
K5M5

観察結果：異常なし

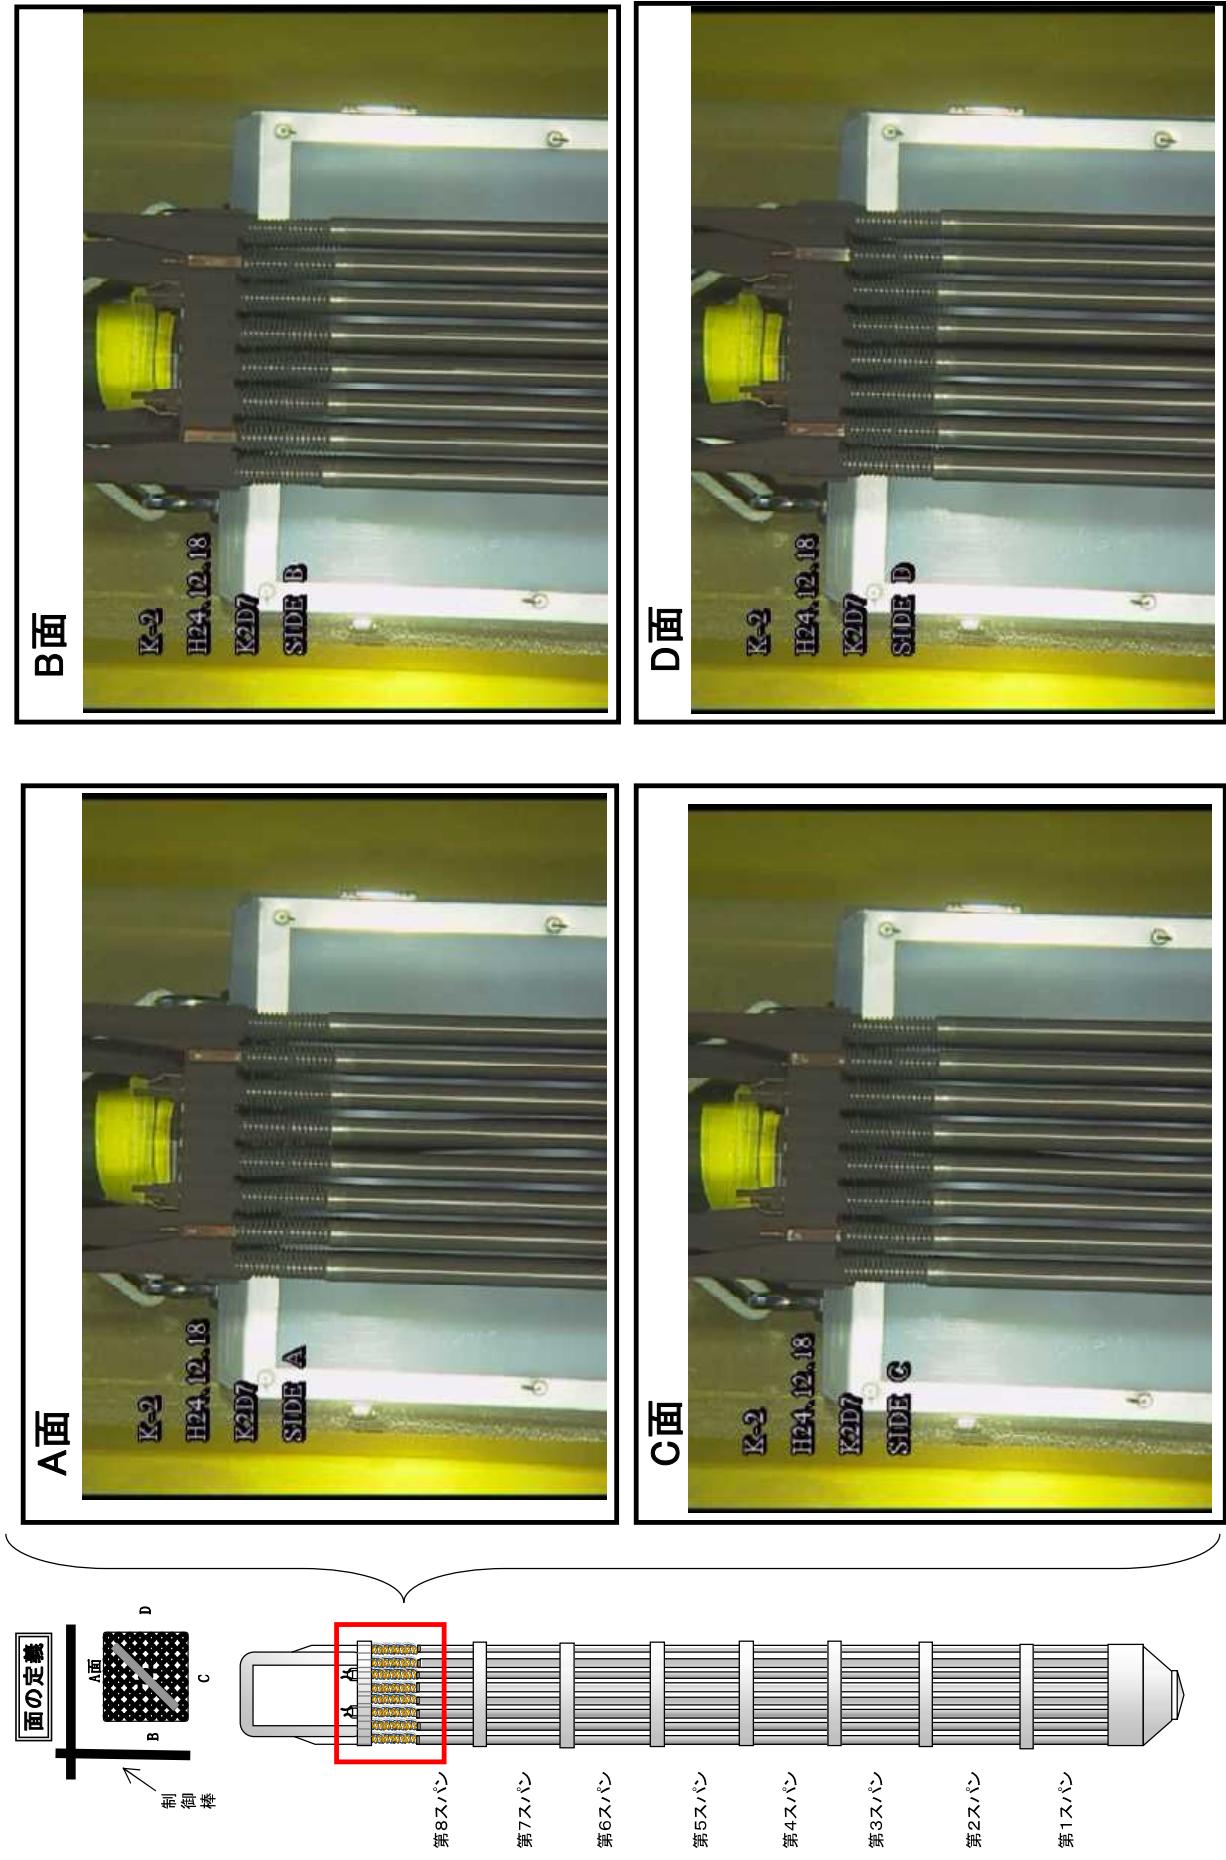
カオータ・ロッドに曲がりを確認した燃料集合体の側方からの外観
(K2D7)
1/3

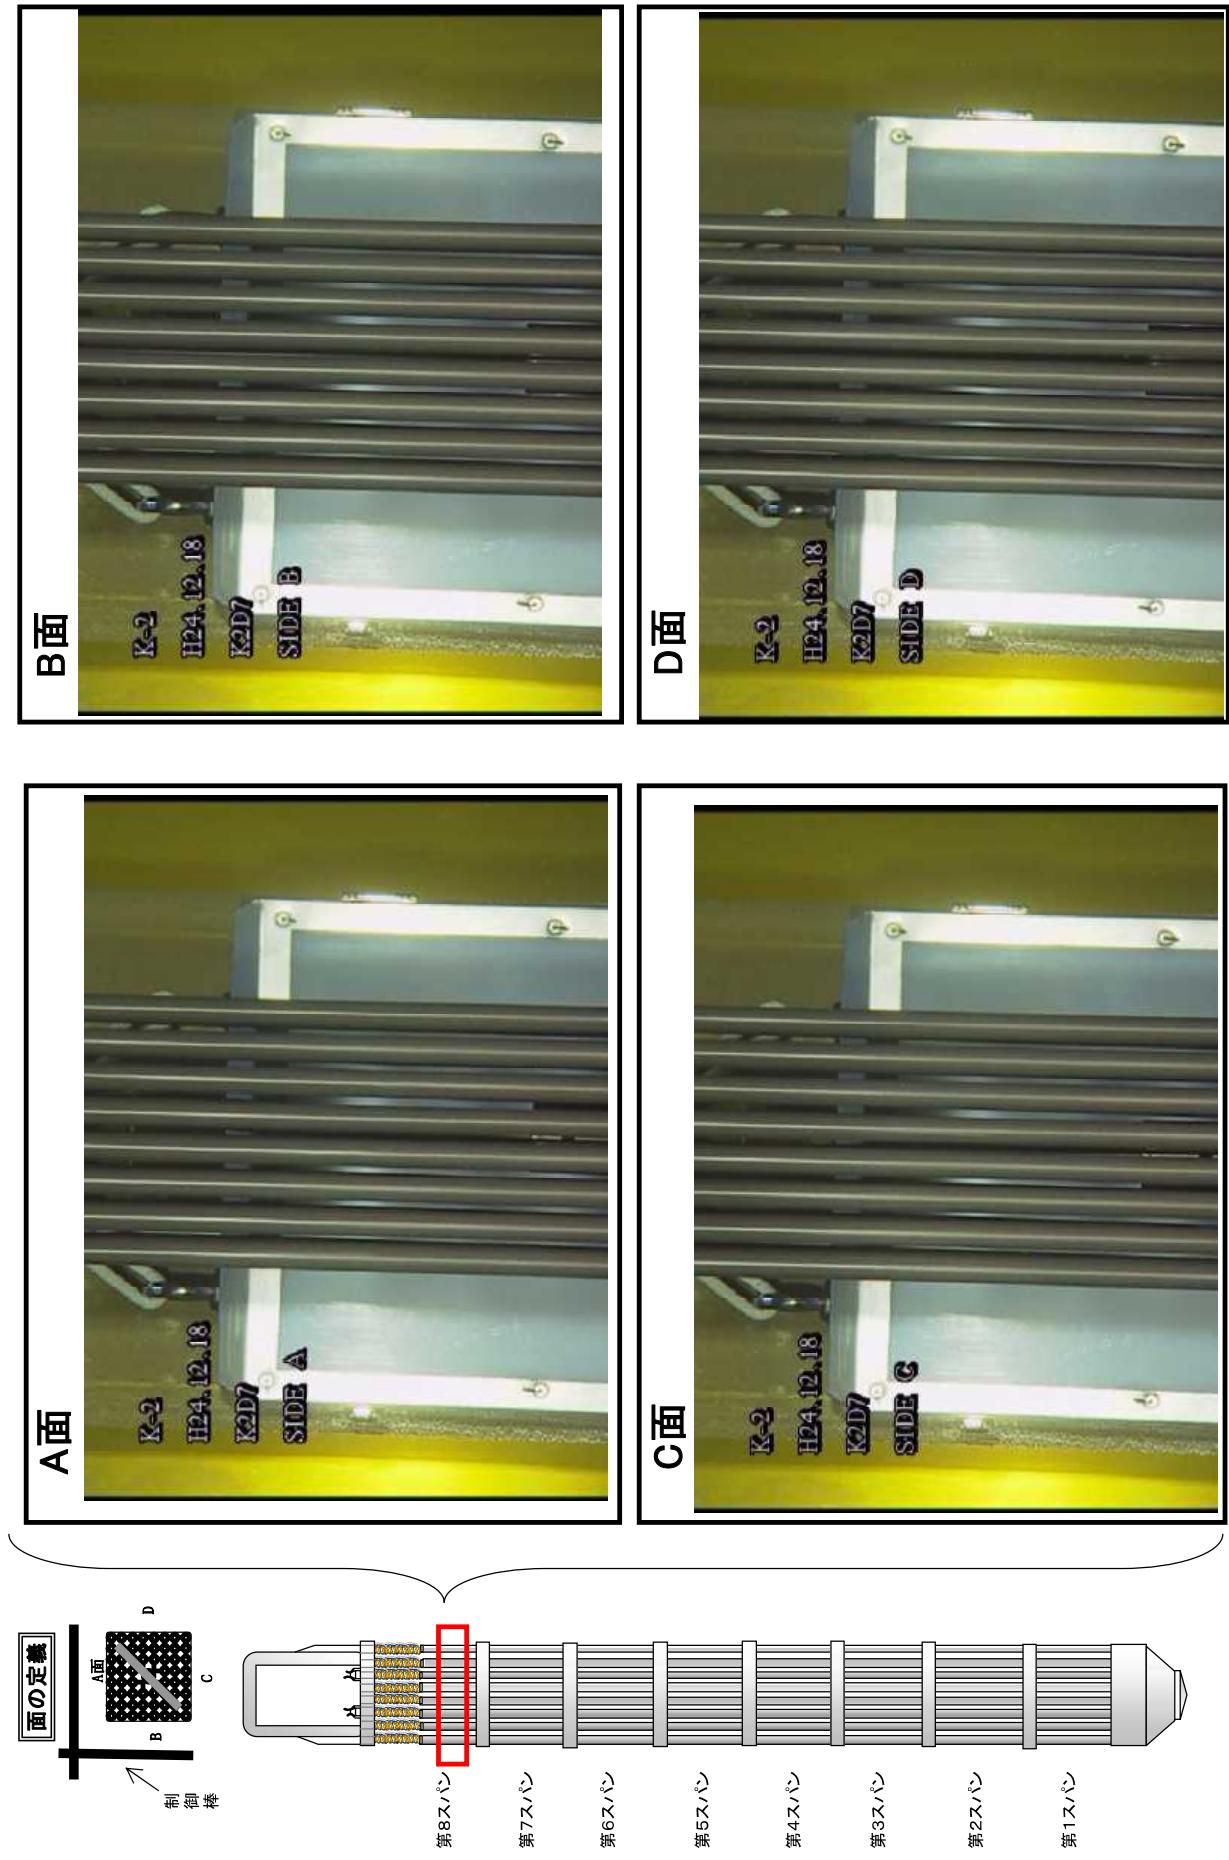
カオータ・ロッドに曲がりを確認した燃料集合体の側方からの外観
(K2D7)
2/3

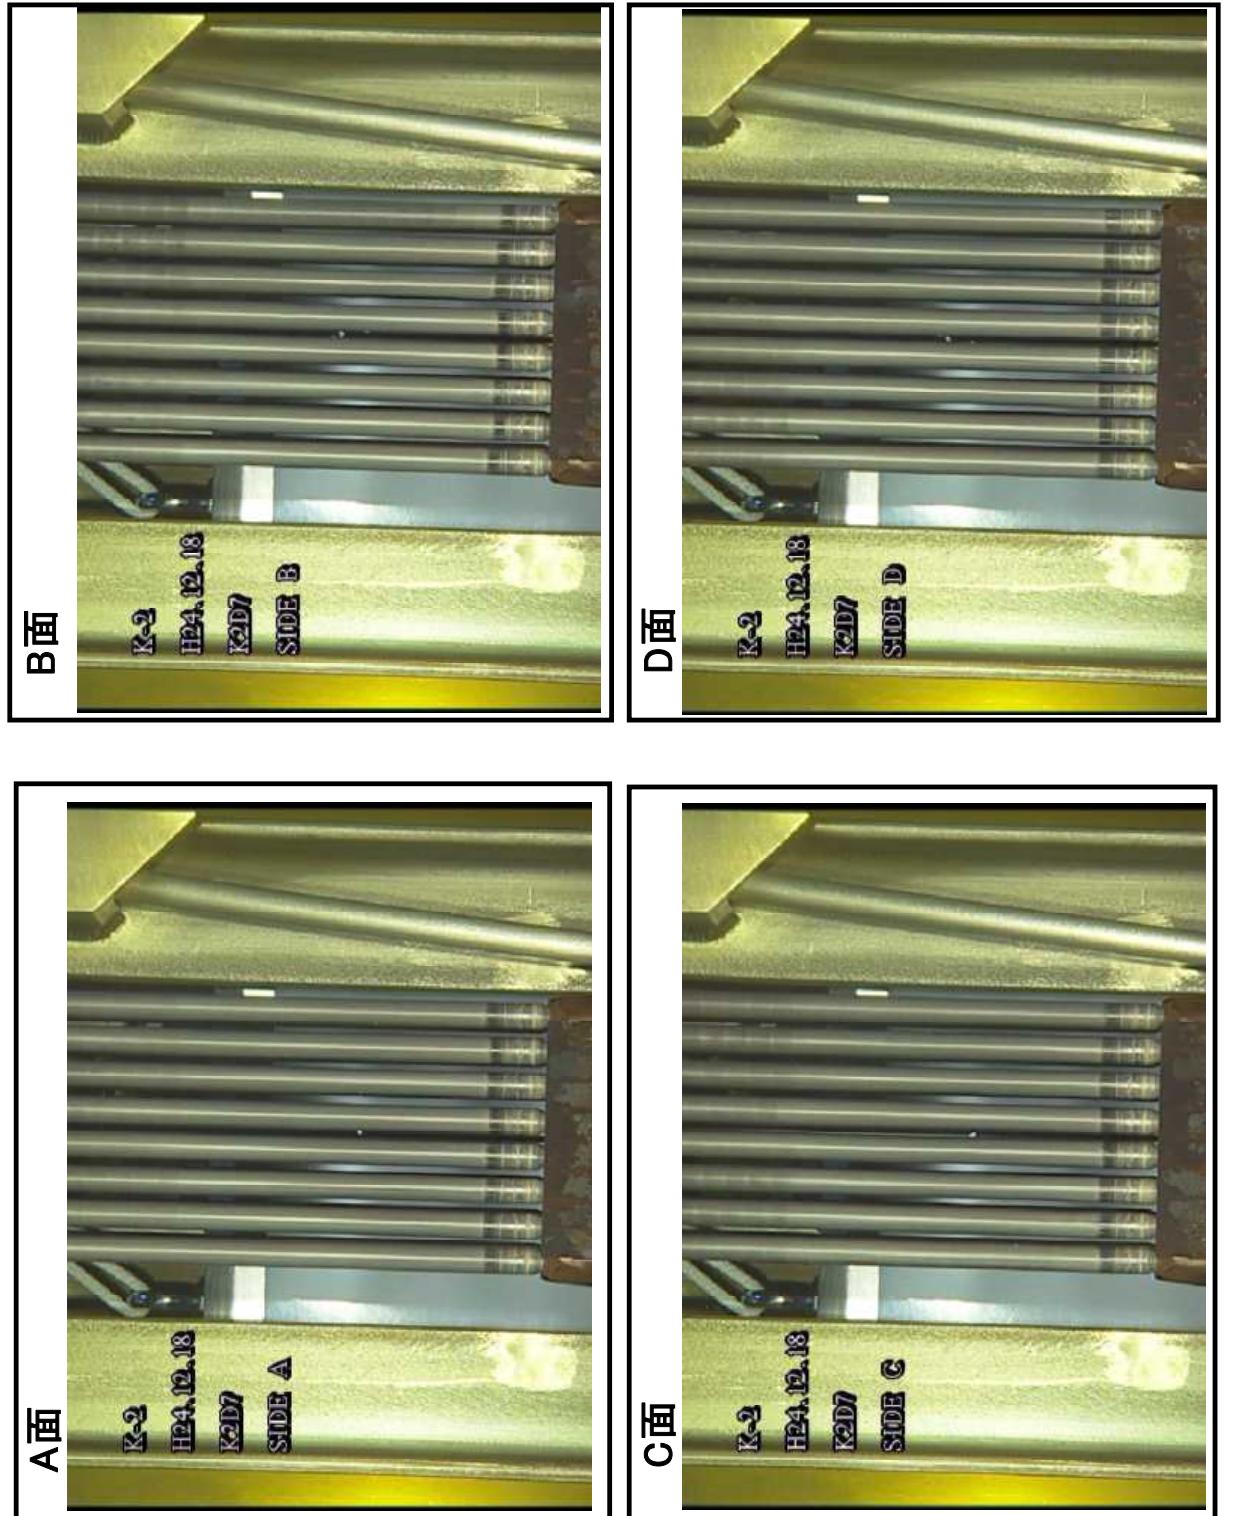
カオータ・ロッドに曲がりを確認した燃料集合体の側方からの外観
(K2D7)
3/3

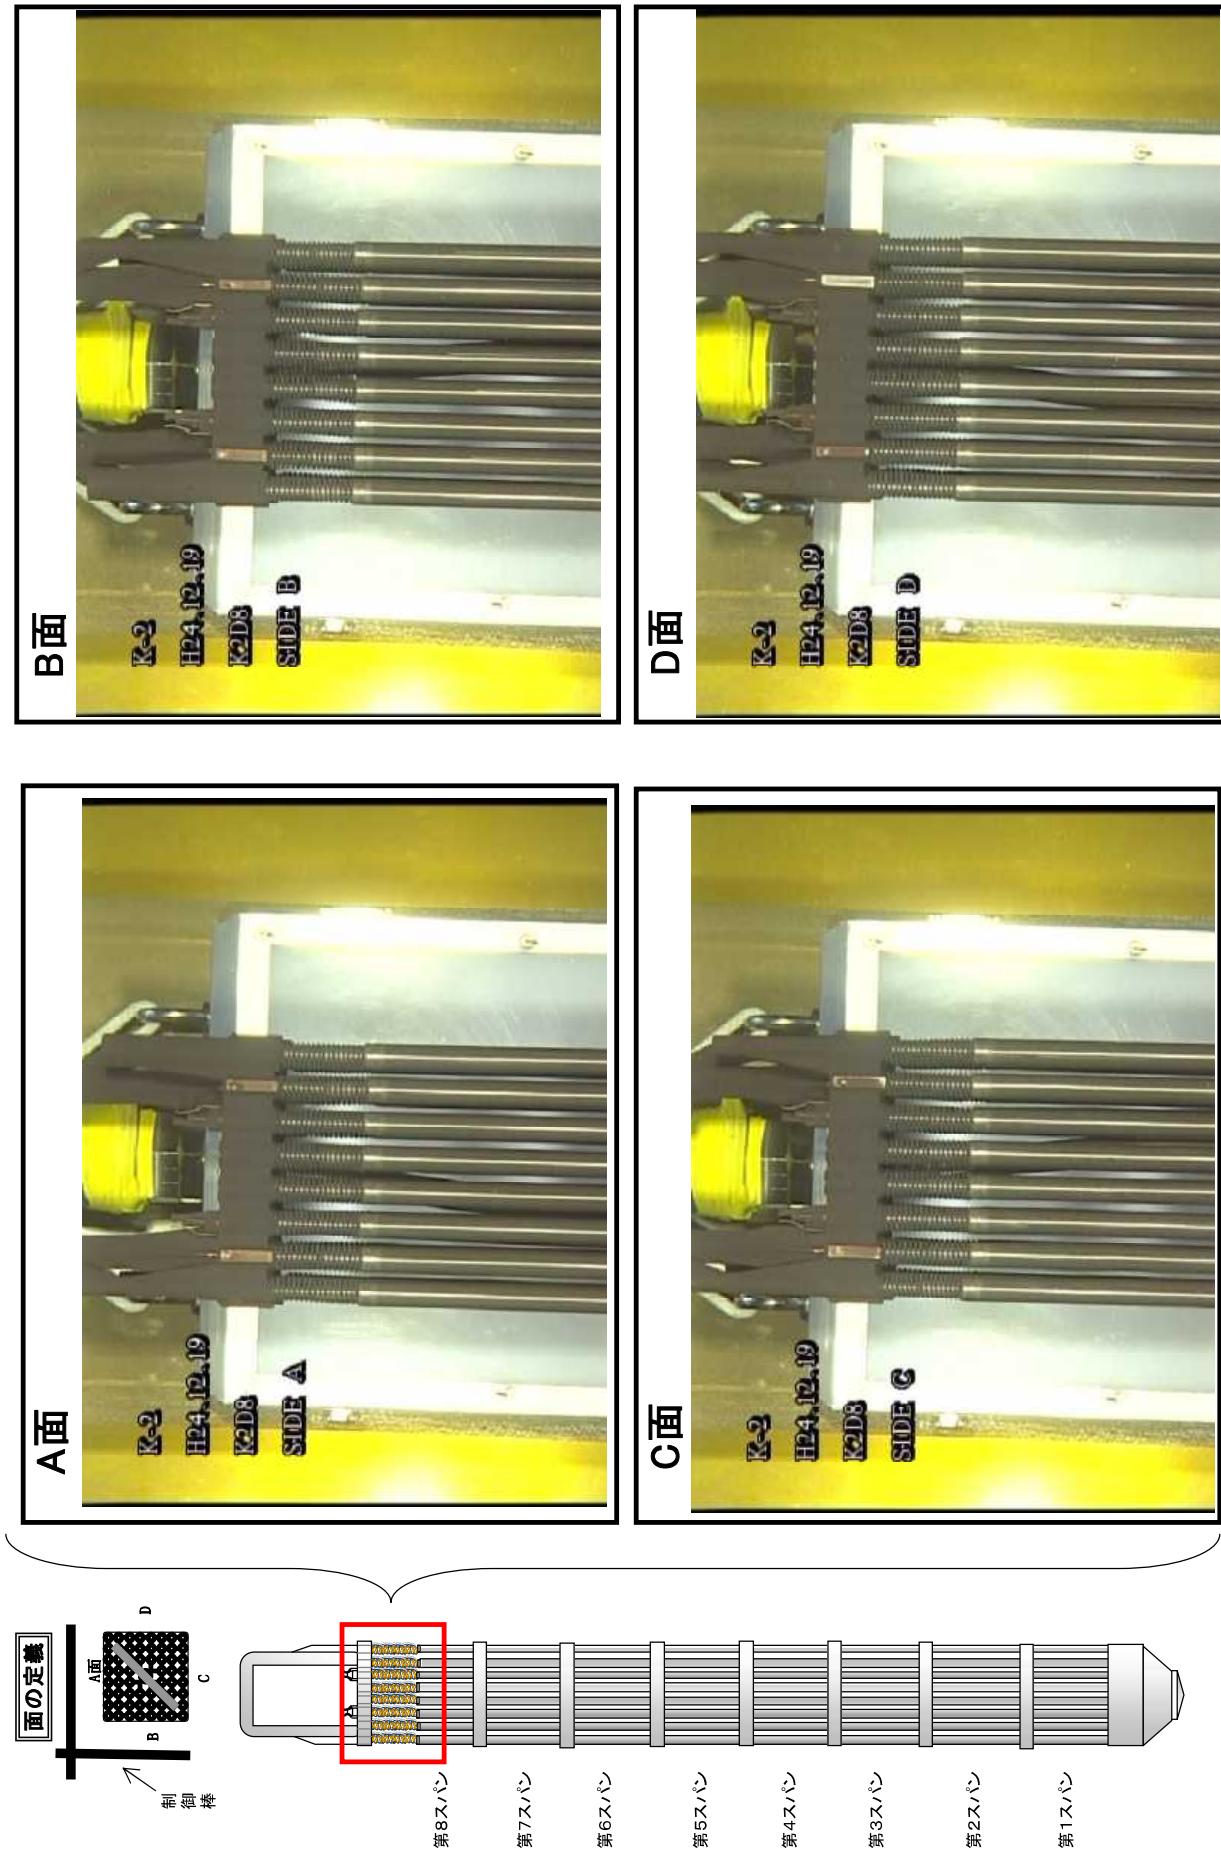
カオータ・ロッドに曲がりを確認した燃料集合体の側方からの外観
(K2D8)
1/4

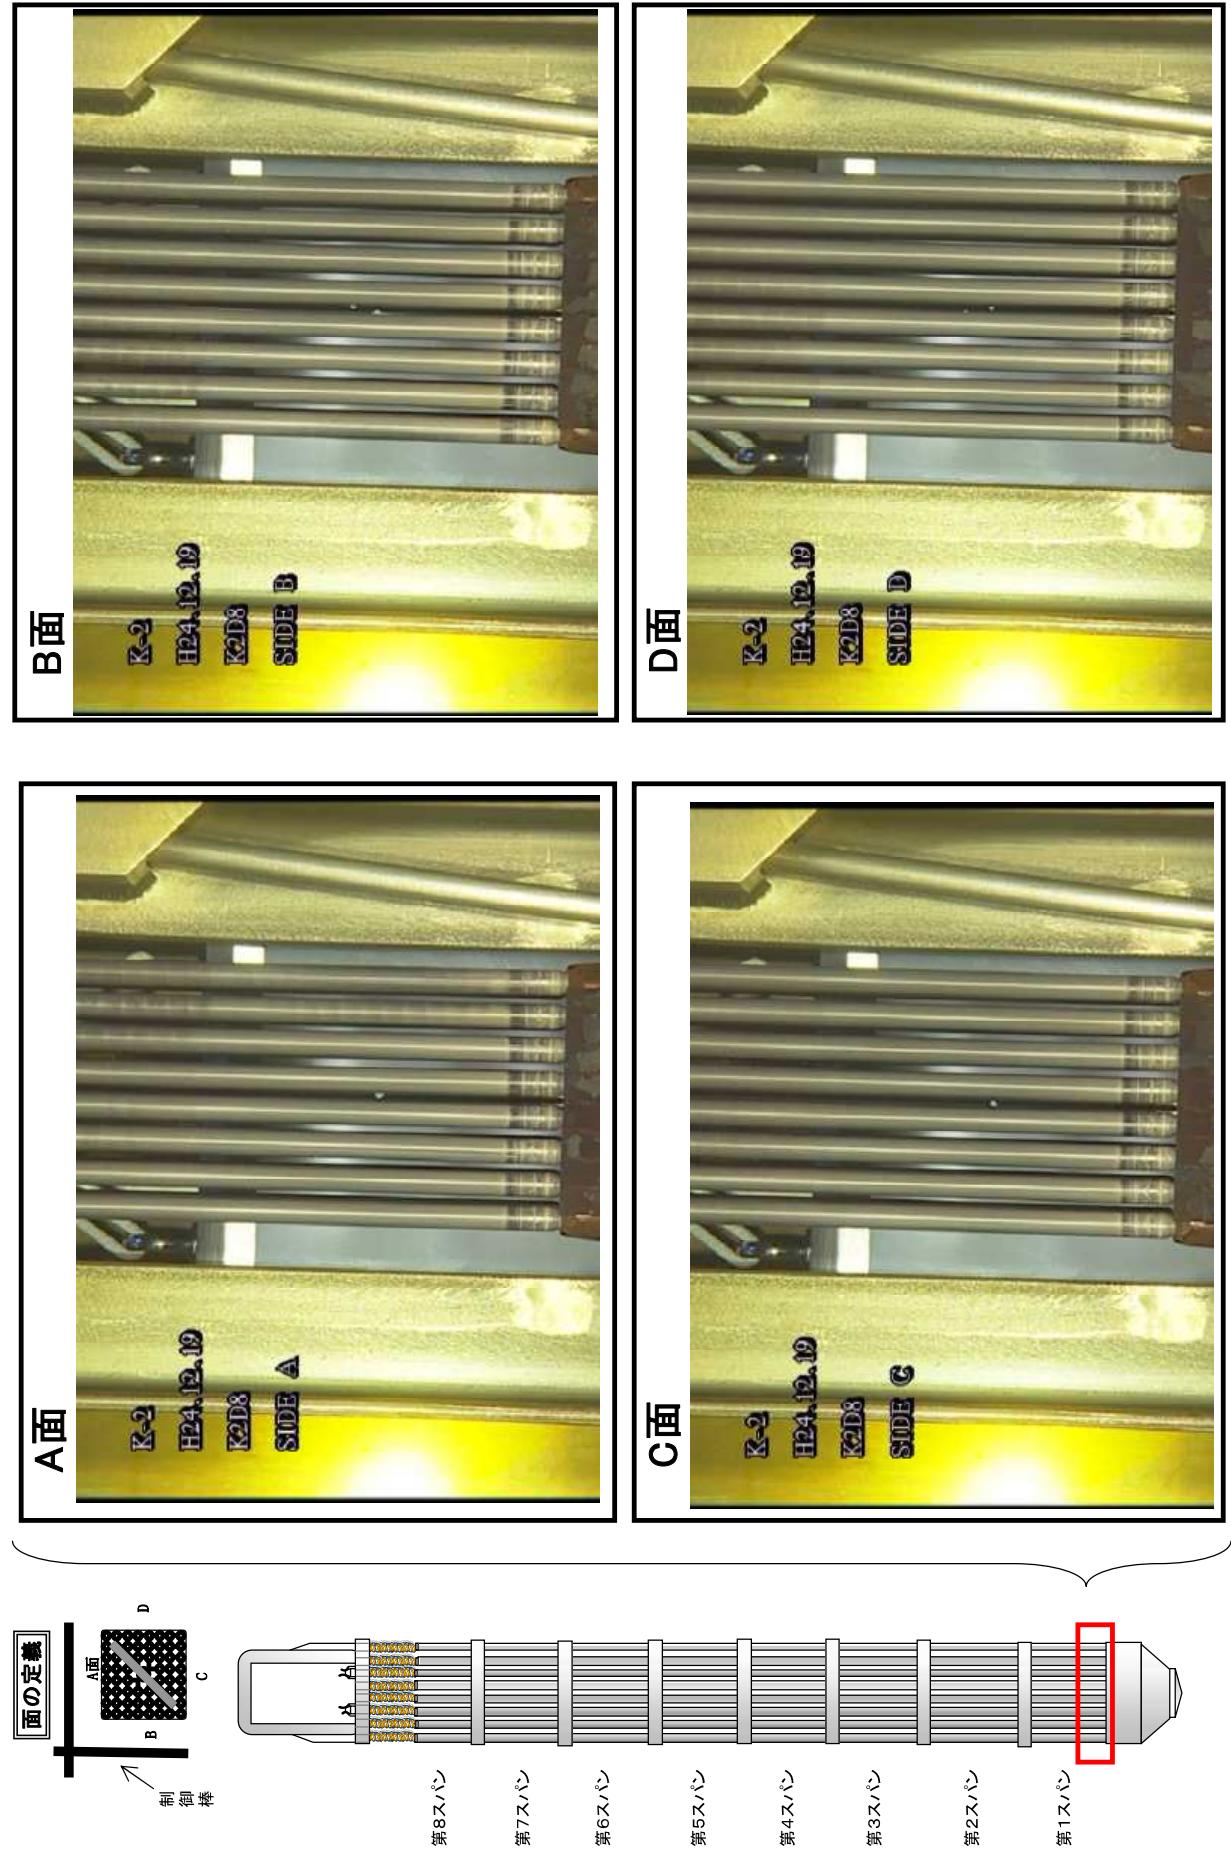
カオータ・ロッドに曲がりを確認した燃料集合体の側方からの外観
(K2D8)
4/4

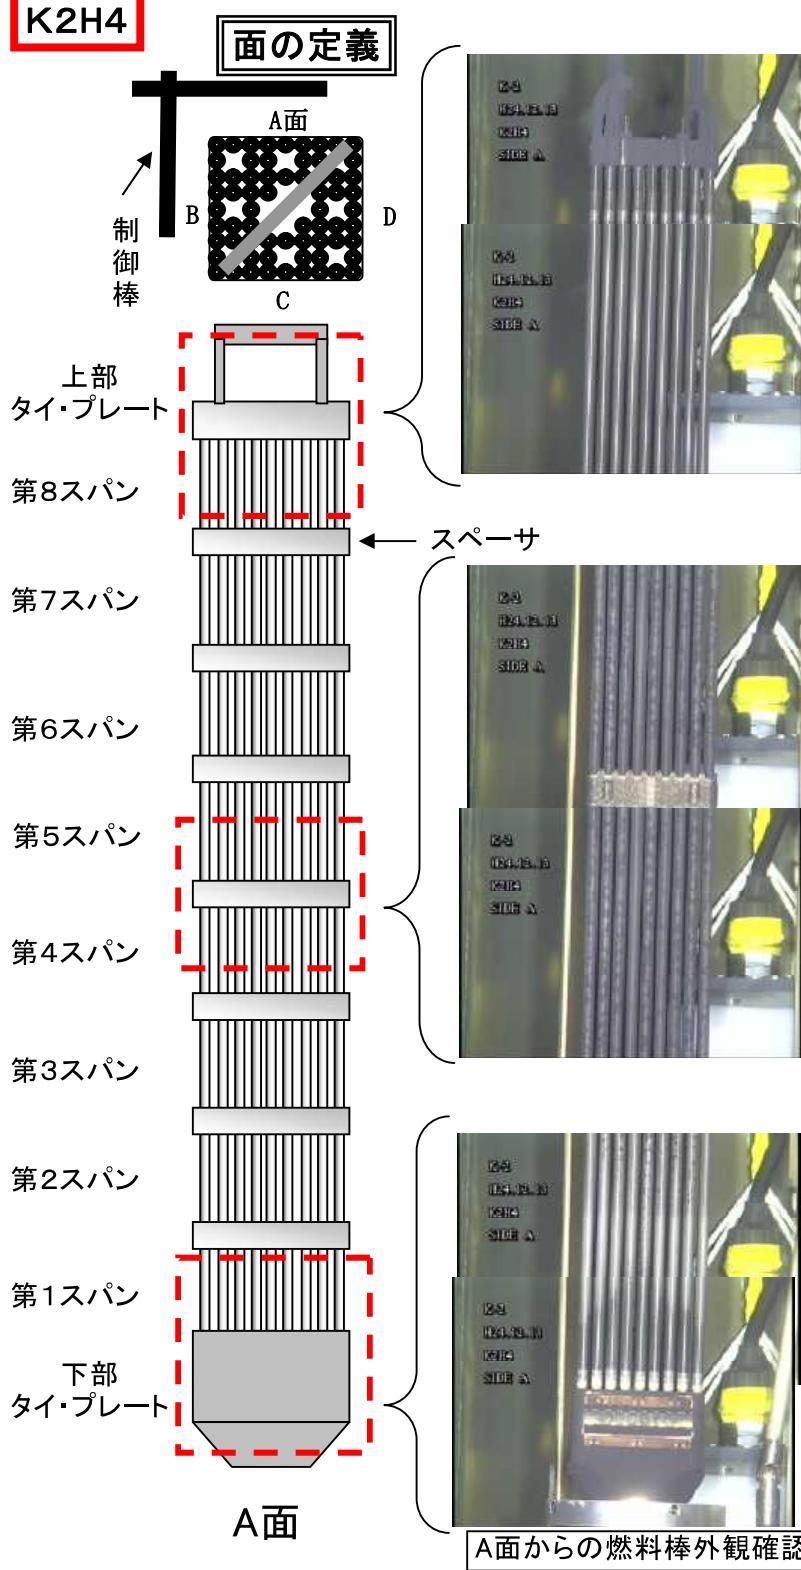
K2H4

観察結果: 異常なし

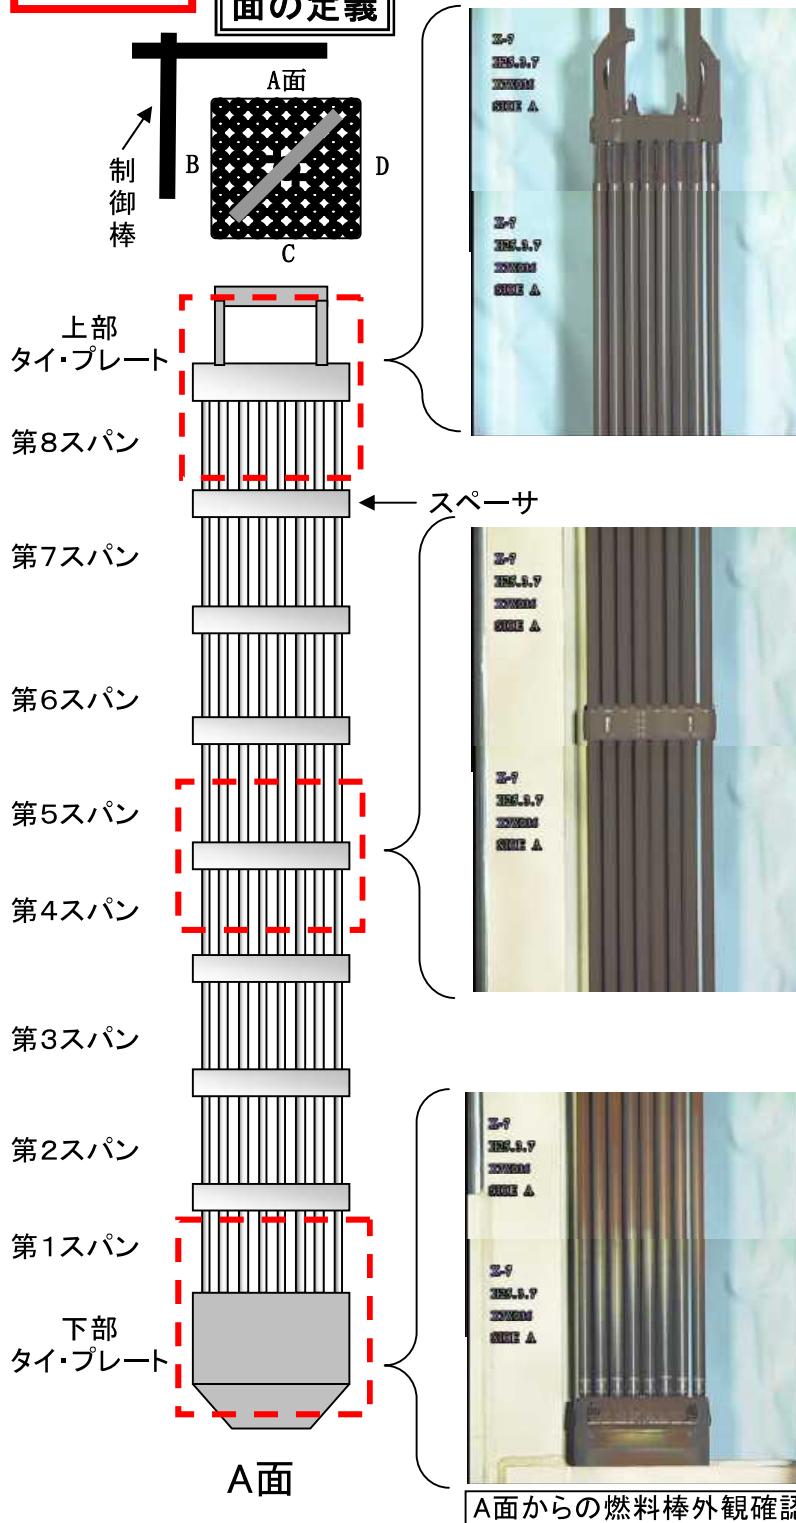
K7X036

観察結果：異常なし
