## 燃料集合体全長を模擬したモックアップ試験結果

## 1. 目的

## ウォータ・ロッドの曲がりによる炉心特性等への影響

平成10年「柏崎刈羽原子力発電所1号機 燃料集合体の不具合」の概要及び  
当時ウォータ・ロッドの曲がり事象の発見に至らなかった経緯

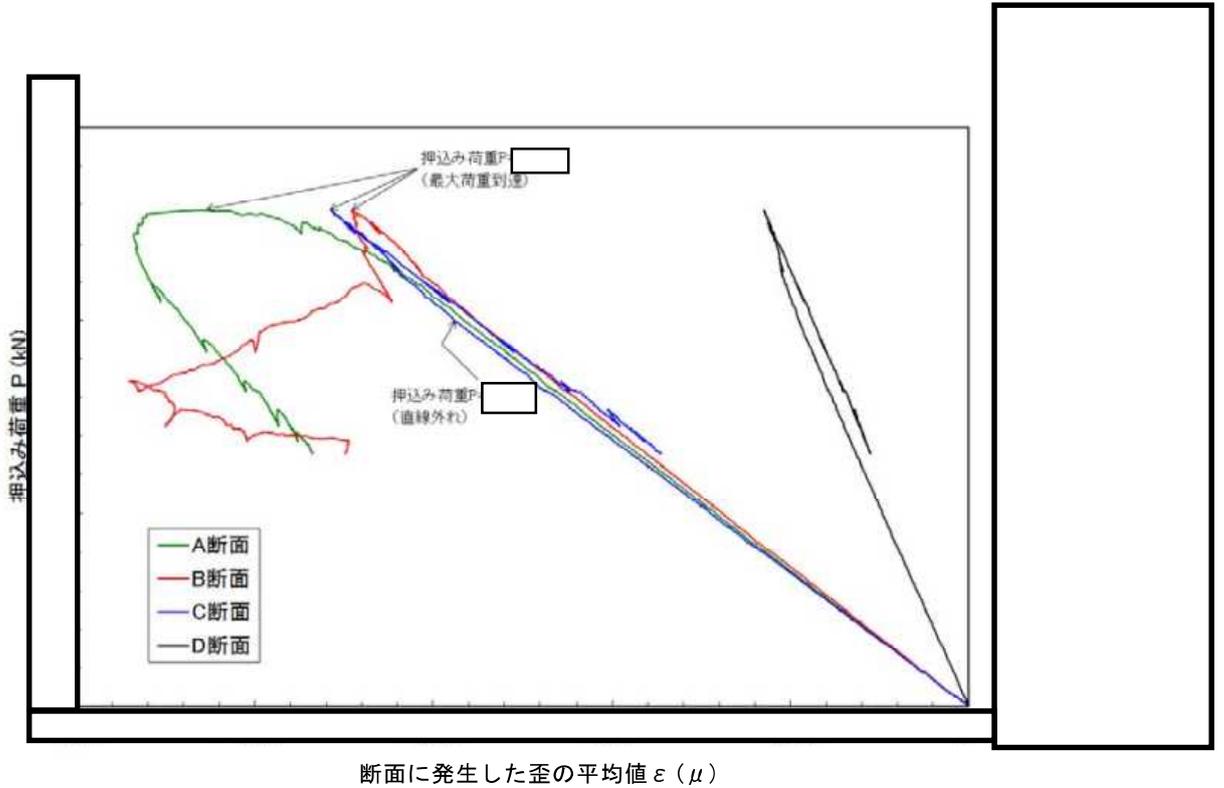
図 2-5 各断面に発生した歪の平均値と押込み荷重の関係 (上部 WR)

各断面に発生した歪の平均値 $\epsilon$ と押し込み荷重 $P$ の関係を図2-5に示す。図2-4で $\delta$ と $P$ の関係が直線から外れ始めた約[ ]kNまでは、細径部の3断面における傾きは、ほとんど同じであった。その後約[ ]kNを超えてからはC断面、B断面、A断面の順に線形性から外れ、 $P_{max}$ の約[ ]kNを超えてからは、各断面における $\epsilon$ の変動挙動は不規則となった。

細径部の $\epsilon$ と $P$ の関係が直線から外れ始めた荷重を塑性変形荷重、変動挙動が不規則となった荷重(最大押し込み荷重)を曲がり荷重と定義すると、本試験におけるWR曲がり発生荷重 $P_s$ は約[ ]kNであった。

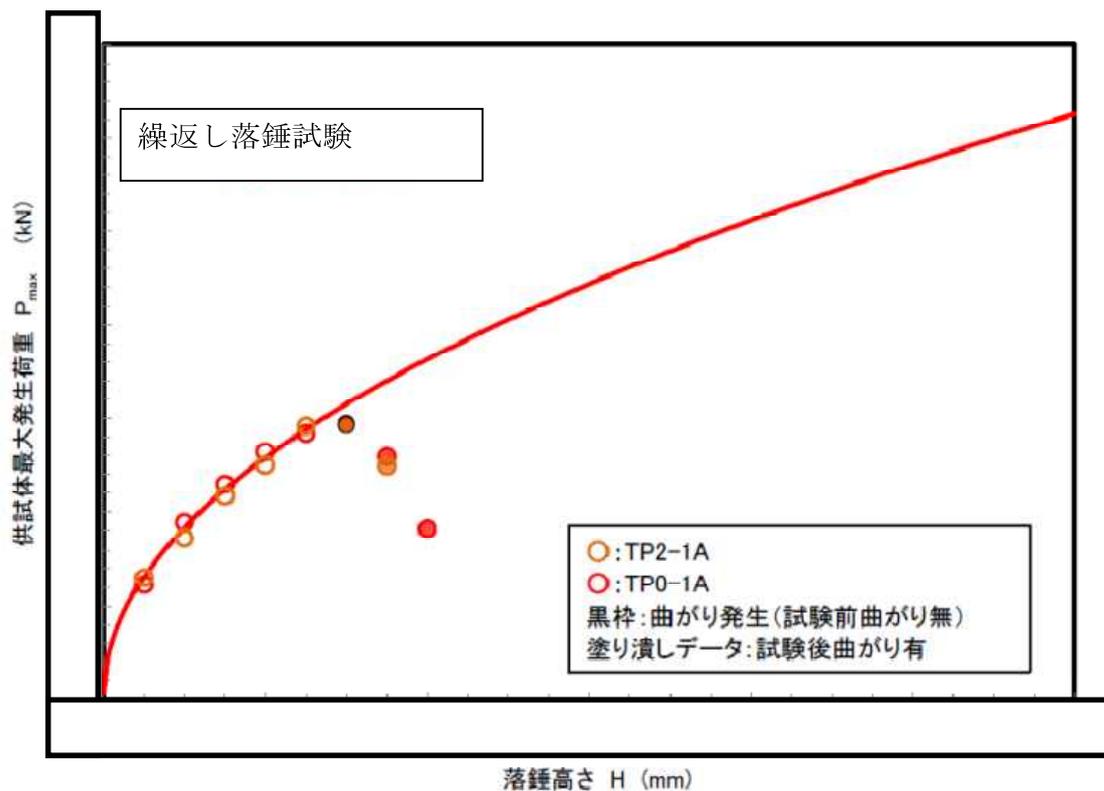
図3-2 落錘高さと供試体最大発生荷重の関係（上部WR：繰返し落錘試験）

2体の供試体を対象に、落錘高さ約□ mm/□ mmの繰返し落錘試験（落錘高さの増加ピッチ：約□ mm）を実施した。いずれの供試体でも落錘高さ□ mm（発生荷重  $P$ ：約□ kN）までは曲がり確認されなかった。落錘高さ□ mm（ $P$ ：約□ kN/約□ kN）において曲がり確認された。その後の試験では  $P$  は小さくなっていったが、曲がりは増大した。曲がりは細径部のやや上部よりの中央付近が弓状に変形した。

曲がりが発生した後、 $P$  が小さくなるのは、供試体が弾性域から塑性域になり、変形にエネルギーが消費されたため、落錘の衝撃に対する反力が小さくなったものと考えられる。

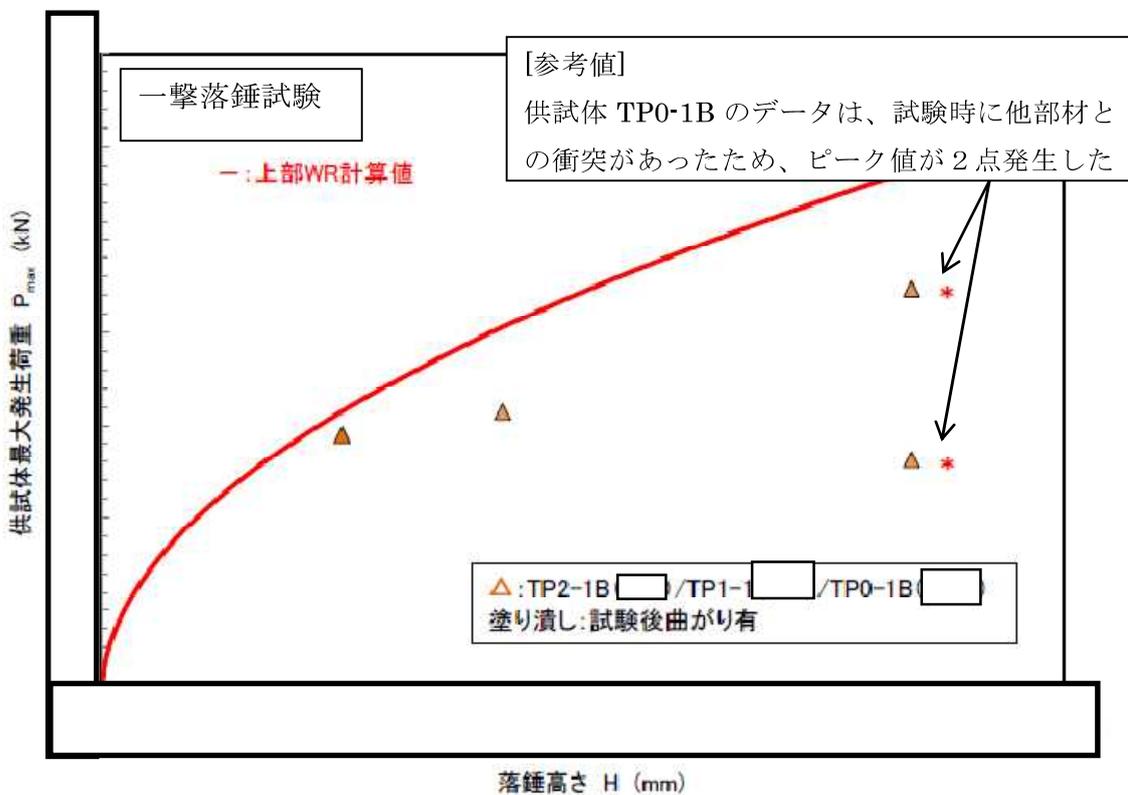
図3-3 落錘高さと供試体最大発生荷重の関係（上部WR：一撃落錘試験）

3体の供試体を対象に落錘高さ□ mm/□ mm/□ mmの一撃落錘試験を実施した。このうち、□ mmの試験については、繰返し落錘試験で曲がりが発生した落錘高さであり、一撃落錘試験においても繰返し落錘試験と同程度の曲がりの発生が

確認された。よって、本試験体系において、曲がり開始落錘高さに対する残留歪の影響は小さいことが確認された。また、本試験におけるPは約□□kNであり、繰返し落錘試験のPとほぼ同程度であった。

□□mmからの落錘試験では、Pは約□□kNであった。なお、□□mmからの落錘試験では、荷重データの推移から、測定値が供試体以外の反力も含んだ値を計測したものと考えられるため参考値として扱うこととした。

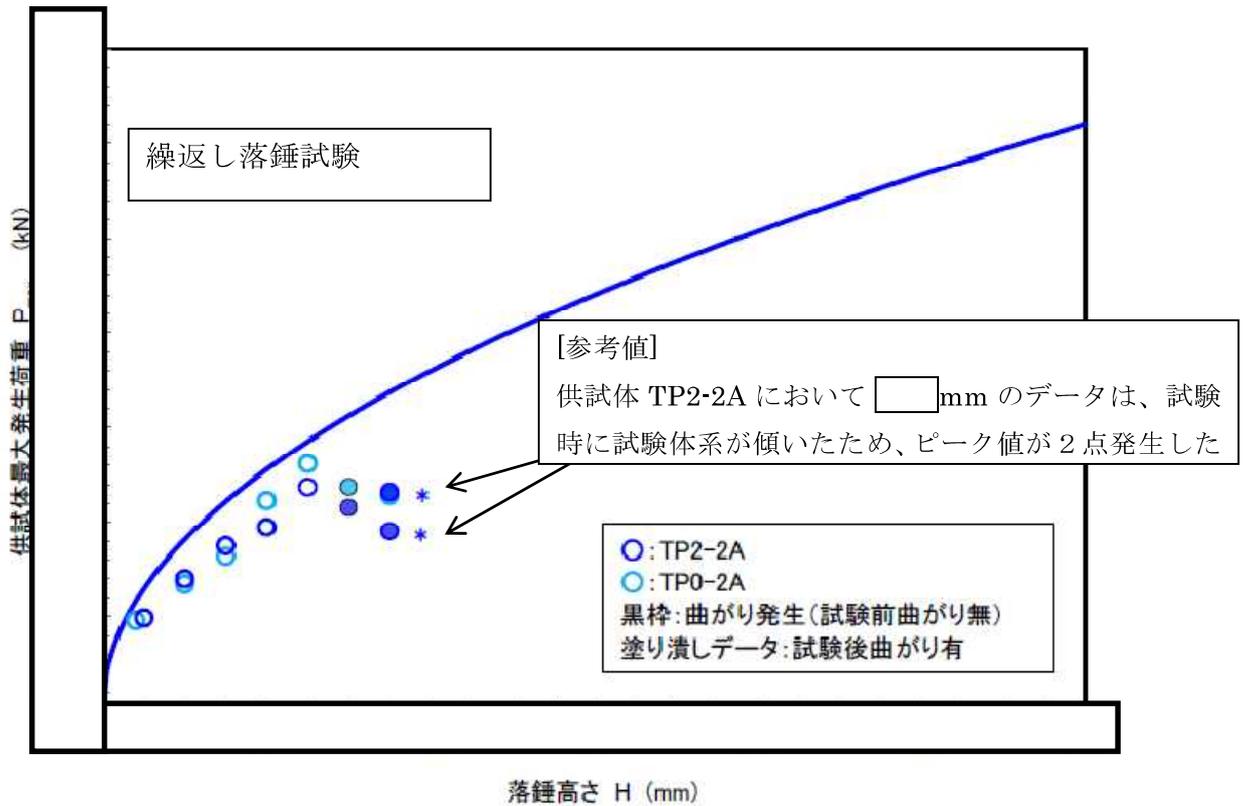
図3-6 落錘高さと供試体最大発生荷重の関係（下部WR：繰返し落錘試験）

2体の供試体を対象に、落錘高さ約□□mm/□□mmの繰返し落錘試験（落錘高さの増加ピッチ：約□□mm）を実施した。いずれの供試体でも落錘高さ□□mmで発生荷重最大Pmaxを示した（Pmax：約□□kN/約□□kN）を示したが、その時点では曲がり確認されず、落錘高さ□□mm（P：約□□kN/約□□kN）において曲がり確認された。その後の試験ではPは小さくなっていったが、曲がりは増大した。曲がりは通水孔付近を起点としていた。なお、供試体のうち1体について、□□mmから落下した際に試験体系が傾いたことから、測定されたデータは参考値として扱うこととした。

曲がりが発生した後、Pが小さくなるのは、供試体が弾性域から塑性域になり、変形にエネルギーが消費されたため、落錘の衝撃に対する反力が小さくなったものと考えられる。

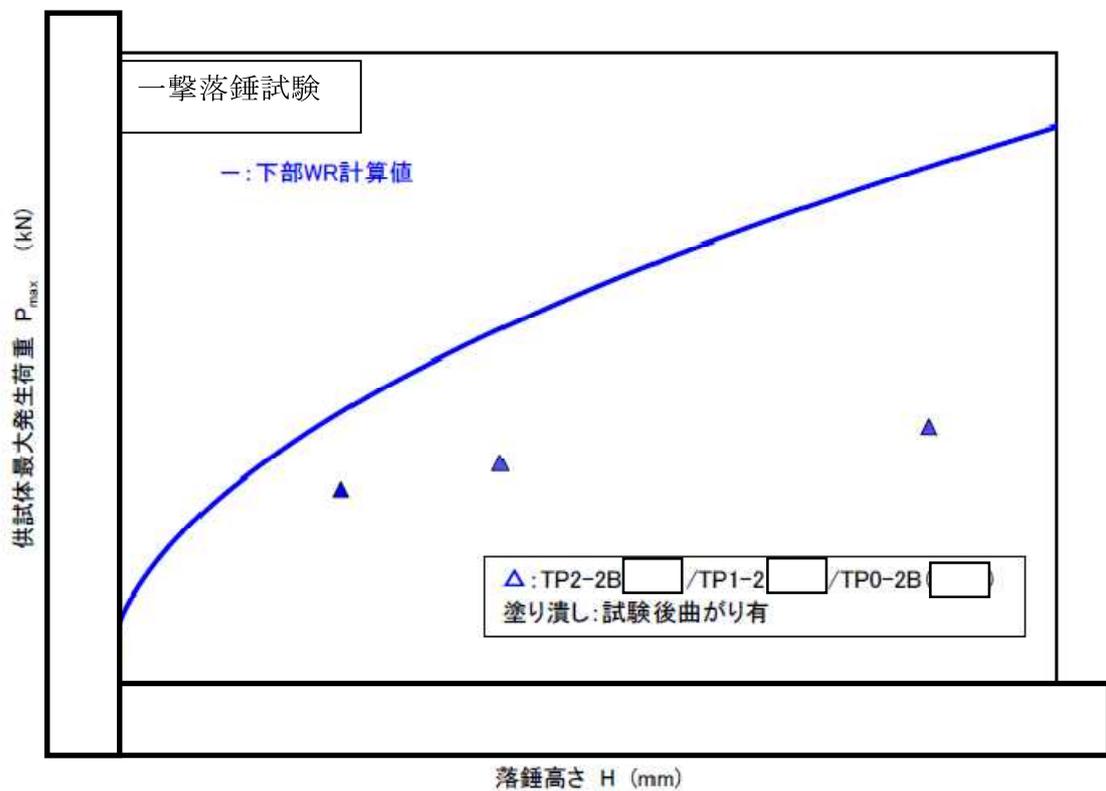
図3-7 落錘高さと供試体最大発生荷重の関係（下部WR：一撃落錘試験）

3体の供試体を対象に落錘高さ□□mm/□□mm/□□mmの一撃落錘試験を実施した。このうち、□□mmの試験については、繰返し落錘試験で曲がりが発生した落錘高さであり、一撃落錘試験においても、繰返し落錘試験と同様に、通水孔付近を起点とした曲がりの発生が確認された。よって、本試験体系において、曲がり開始落錘高さに対する残留歪の影響は小さいことが確認された。また、本試験におけるPは約□□kNであり、繰返し落錘試験における同じ高さからの落錘結果とほぼ同程度であった。

□□mmからの落錘試験では、Pは約□□kNであり、また、□□mmからの落錘試験では、Pは約□□kNであった。

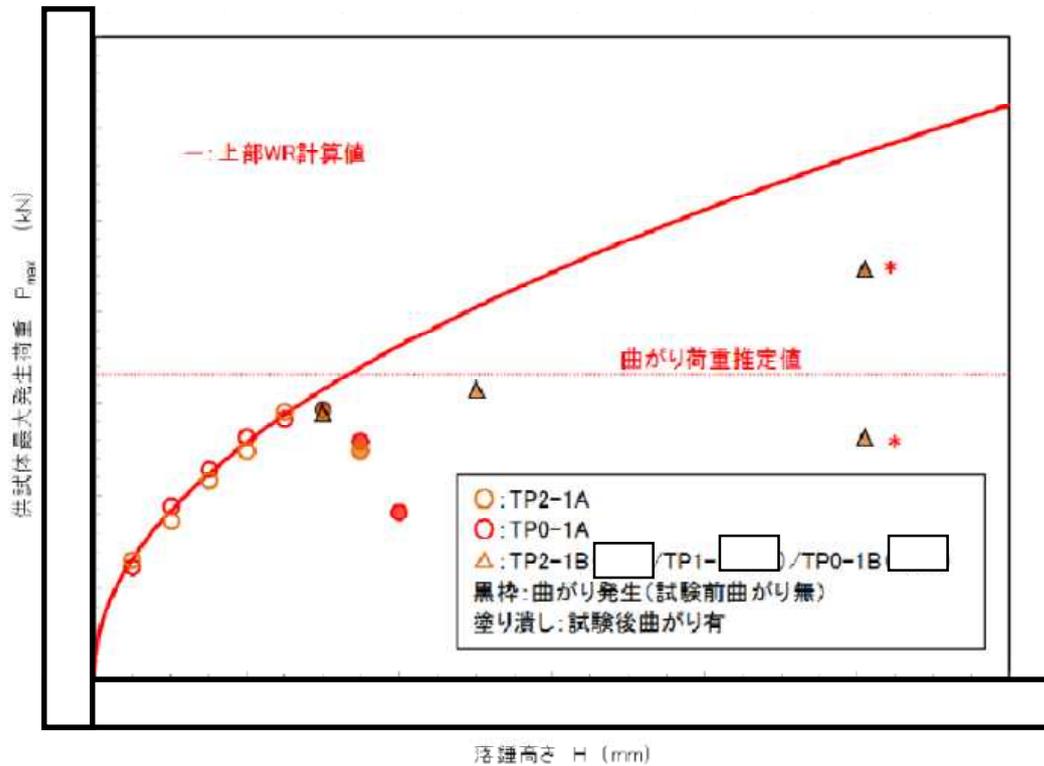
図4-3 曲がり荷重推定値との比較 (上部WR)

上部WRについて、曲がり荷重推定値と実際に曲がり確認された荷重の関係を図4.3に示す。曲がり荷重推定値約□□kN に対して、繰返し落錘試験における発生最大荷重は約□□kN (曲がり確認される直前の荷重) となり、多少小さくなっている。これは、試験装置ががたつきやすいものであった等によりWRに偏心によるたわみが生じて曲げ応力が大きくなったものと考えられる。

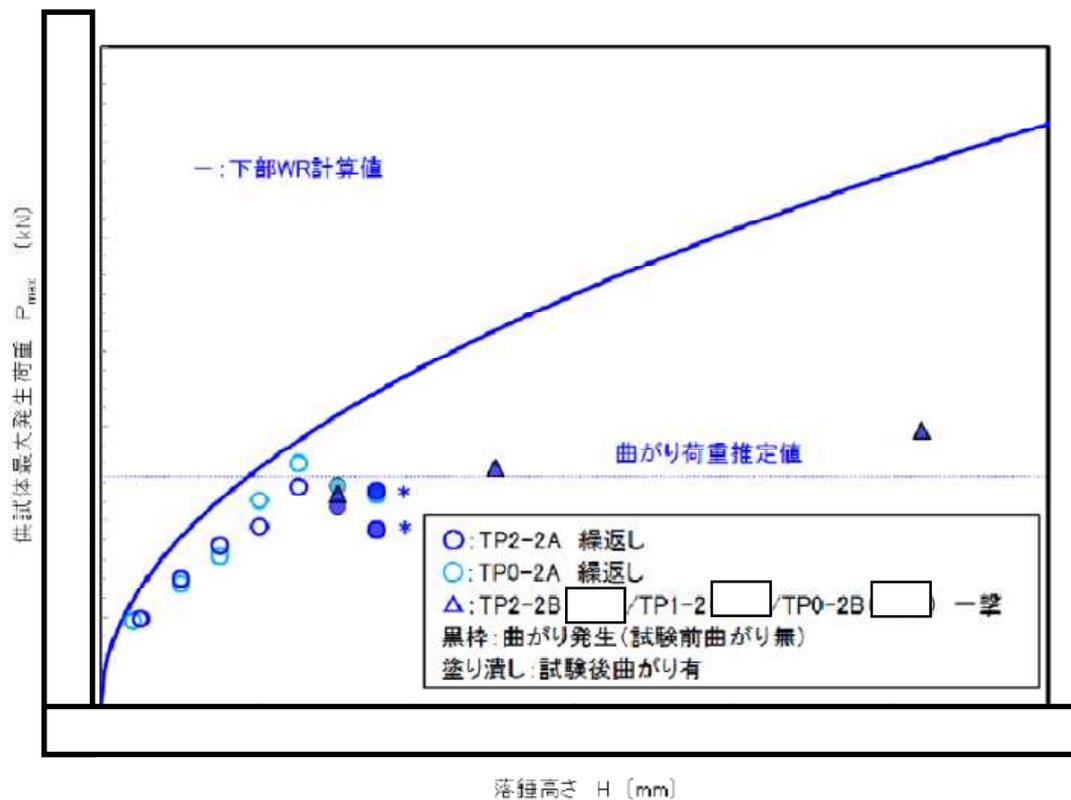
図4-4 曲がり荷重推定値との比較 (下部WR)

下部WRについて、曲がり荷重推定値と実際に曲がり測定された荷重の関係を図4.4に示す。曲がり荷重推定値約□□kN に対して、繰返し落錘試験における発生最大荷重は約□□kN (曲がり確認される直前の荷重) となり、推定値とほぼ一致した。上部WRと比べてよい一致を示したのは、下部タイ・プレートを模擬した土台に載せたことにより試験体系全体が安定し、偏心が小さく抑えられたためと考えられる。

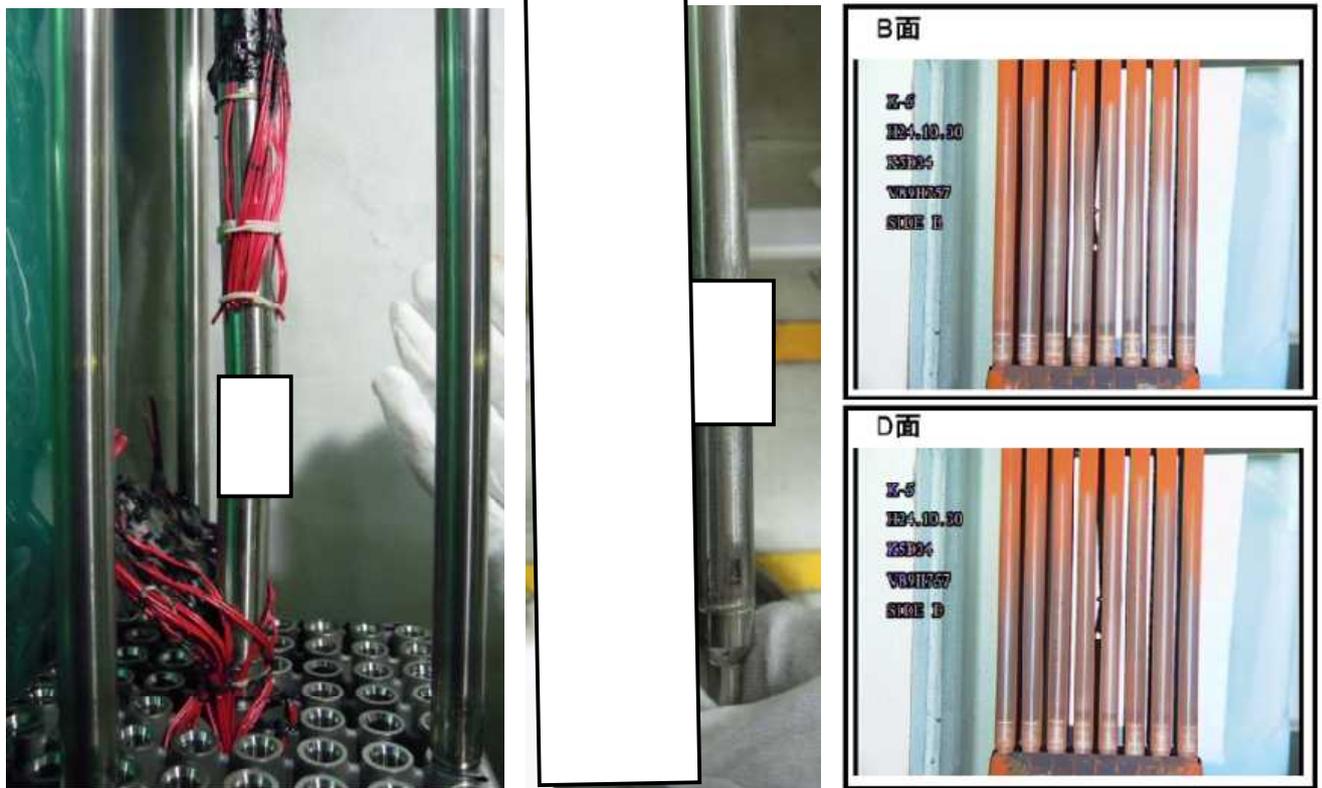
- ・水中試験（東芝作業模擬）後の観察結果は、実機の観察結果を良く再現できている。
- ・気中において最大荷重を付加した試験（下部タイ・プレートのストップ部に衝突）においては、太径部の変形はなかった、第7スペーサより下で燃料棒の接触はなかったことから、実機で確認された状況を超える影響は確認されなかった。

水中試験（東芝作業模擬）後の観察結果

最大荷重付加（気中）後の観察結果

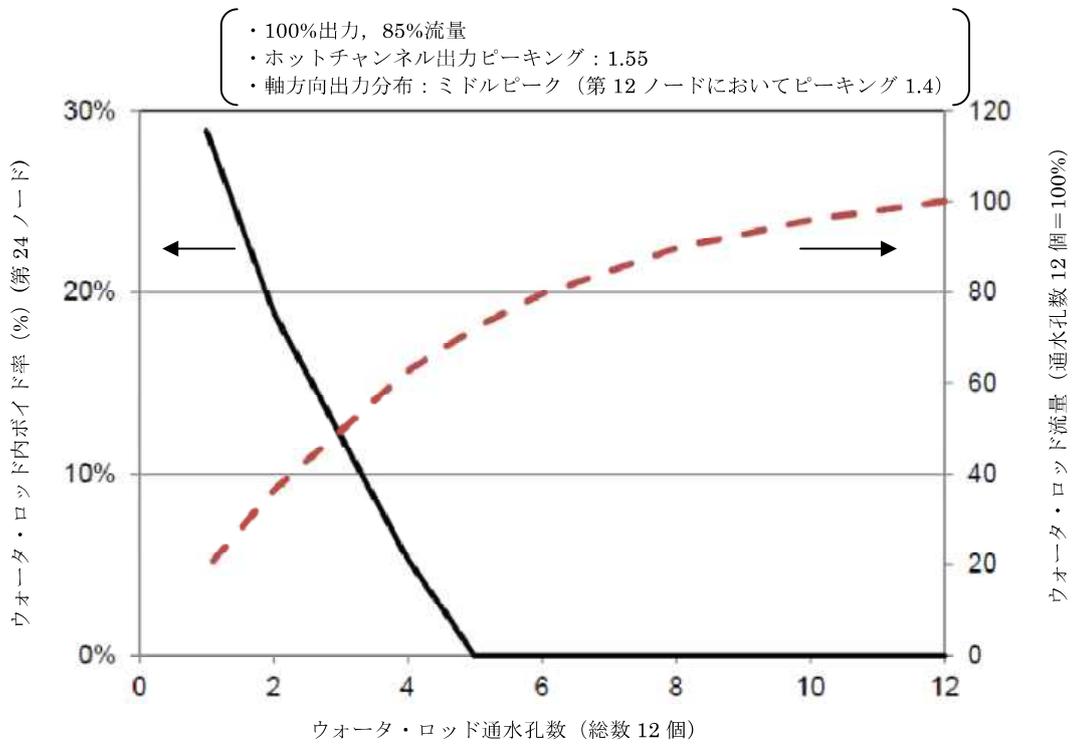
図 2-1 ウォータ・ロッド通水孔が閉塞した場合のウォータ・ロッド内ボイド率とウォータ・ロッド流量変化割合 (第 24 ノード)

ウォータ・ロッド通水孔とウォータ・ロッド内ボイド率及びウォータ・ロッド流量の関係を図 2-1 に示す。ウォータ・ロッドの通水孔が健全（12 個）である場合の流量を 100%とすると、通水孔が少なくなるにつれて流量は減少するものの、ウォータ・ロッド通水孔 7 個が完全閉塞した場合においても、ウォータ・ロッド内でボイドは発生しない結果となった。現在までのファイバースコープ点検において、最大 6 個のウォータ・ロッドの通水孔の形状変化が確認されている。保守的にウォータ・ロッド通水孔が 6 個閉塞したと仮定しても、ウォータ・ロッド内の冷却材流量は 8 割程度確保されている。

以上のことから、ファイバースコープ点検から最大 6 個の閉塞を考慮すれば保守的であり、その範囲ではウォータ・ロッド内ではボイドが発生しておらず、中性子減速効果にほとんど影響を与えないことから、局所の燃料集合体の核特性への影響は無視できるといえる。

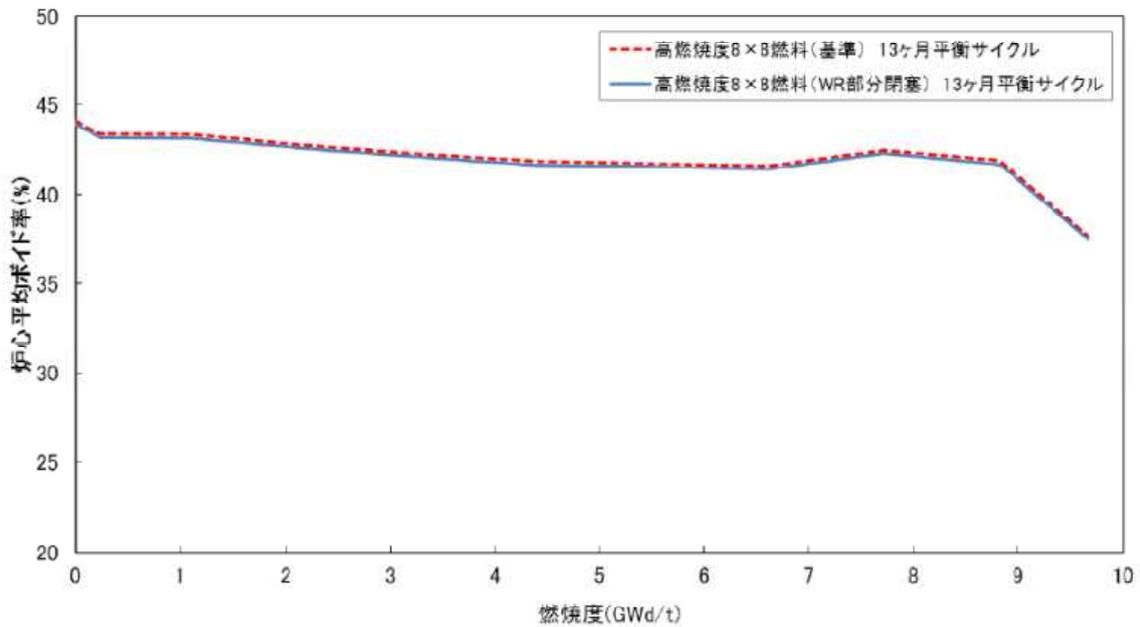
図10 炉心平均ボイド率の推移

炉心平均ボイド率の推移を図 10 に示す。WR 部分閉塞の影響により、燃料集合体のインチャンネル流量が増加しており、その影響で炉心平均ボイド率は 0.2%程度小さくなっている。出力分布、燃焼度分布の差異が小さいことから、動特性パラメータへの影響は小さいため、ボイド率依存のボイド反応度係数の相関自体は変わらないといえる。しかし、炉心の初期ボイド率が変わることにより、減速材ボイド係数の絶対値が小さくなることから、安全解析への影響を評価する必要がある。

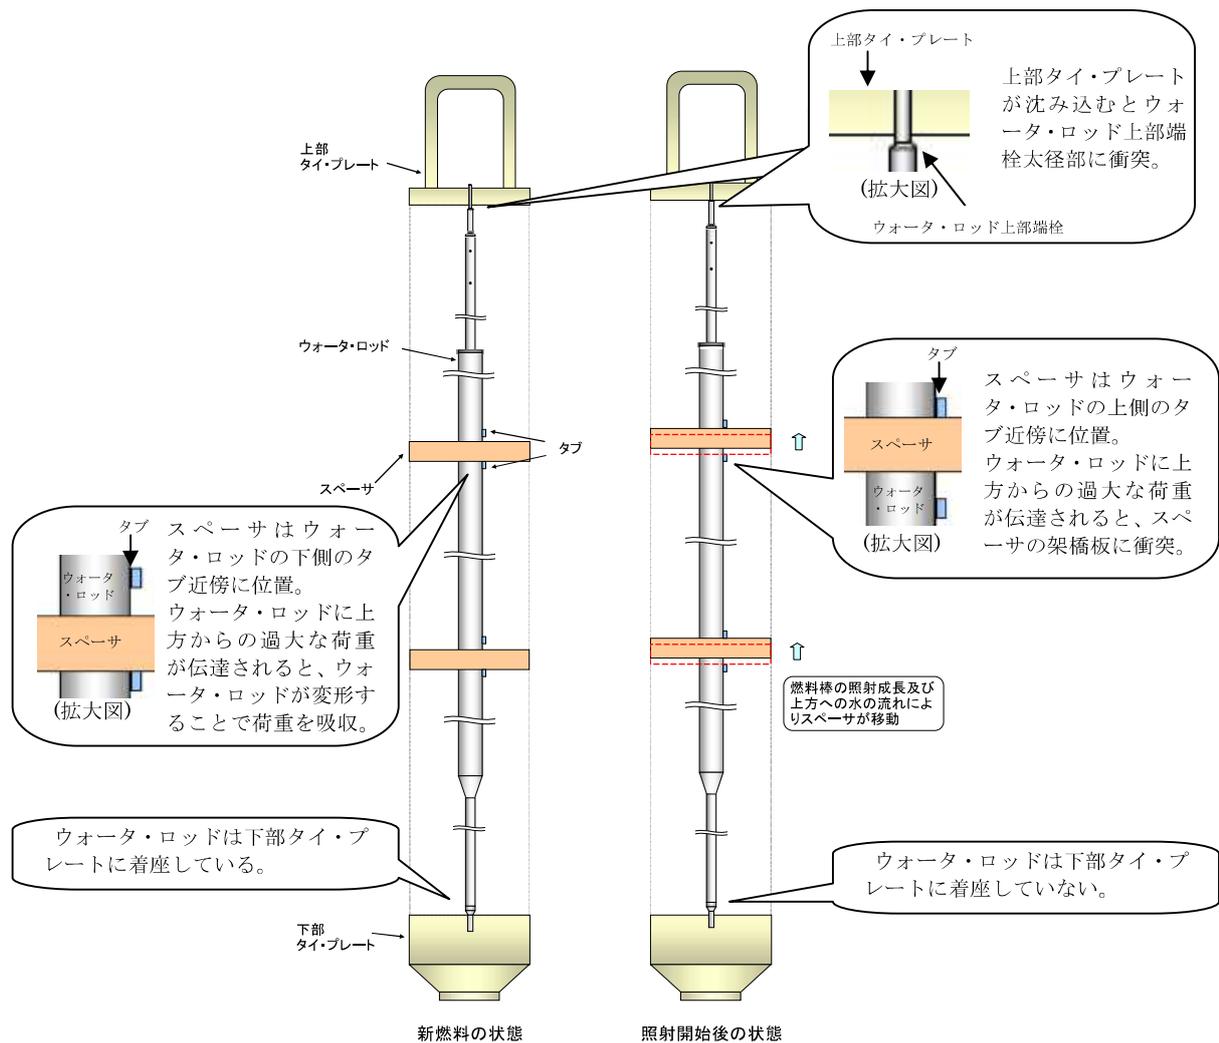
図 1 照射に伴うスペーサ位置の移動

過去事象と今回事象は、いずれも燃料集合体に過大な荷重がかかる作業条件でチャンネル・ボックスを取り付けたために、燃料集合体の上部タイ・プレートが荷重によって沈み込んでウォータ・ロッドの上部端栓に衝突し、その荷重が伝達された結果として、過去事象においてはスペーサの一部破損が、今回事象においてはウォータ・ロッドの曲がりが発生したものと推定している。

破損した部位が異なる理由は、両事象が発生した時点における燃料集合体の状態の差異に起因するものである。図 1 に示す通り、新燃料の段階ではスペーサはウォータ・ロッドの下側のタブ近傍に位置している。そのため、新燃料時に水中でのチャンネル・ボックス取り付けを実施している今回事象では、上部タイ・プレートからウォータ・ロッドに伝達された荷重は、そのままウォータ・ロッドを変形させることで吸収されたと考えられる。
