東京電力株式会社 福島第一原子力発電所第2号機
使用済燃料プール冷却循環システムに関する確認要領書

平成23年5月21日

原子力安全・保安院

福島第一原子力発電所の状況
(平成23年4月8日 原子力保安検査官撮影)

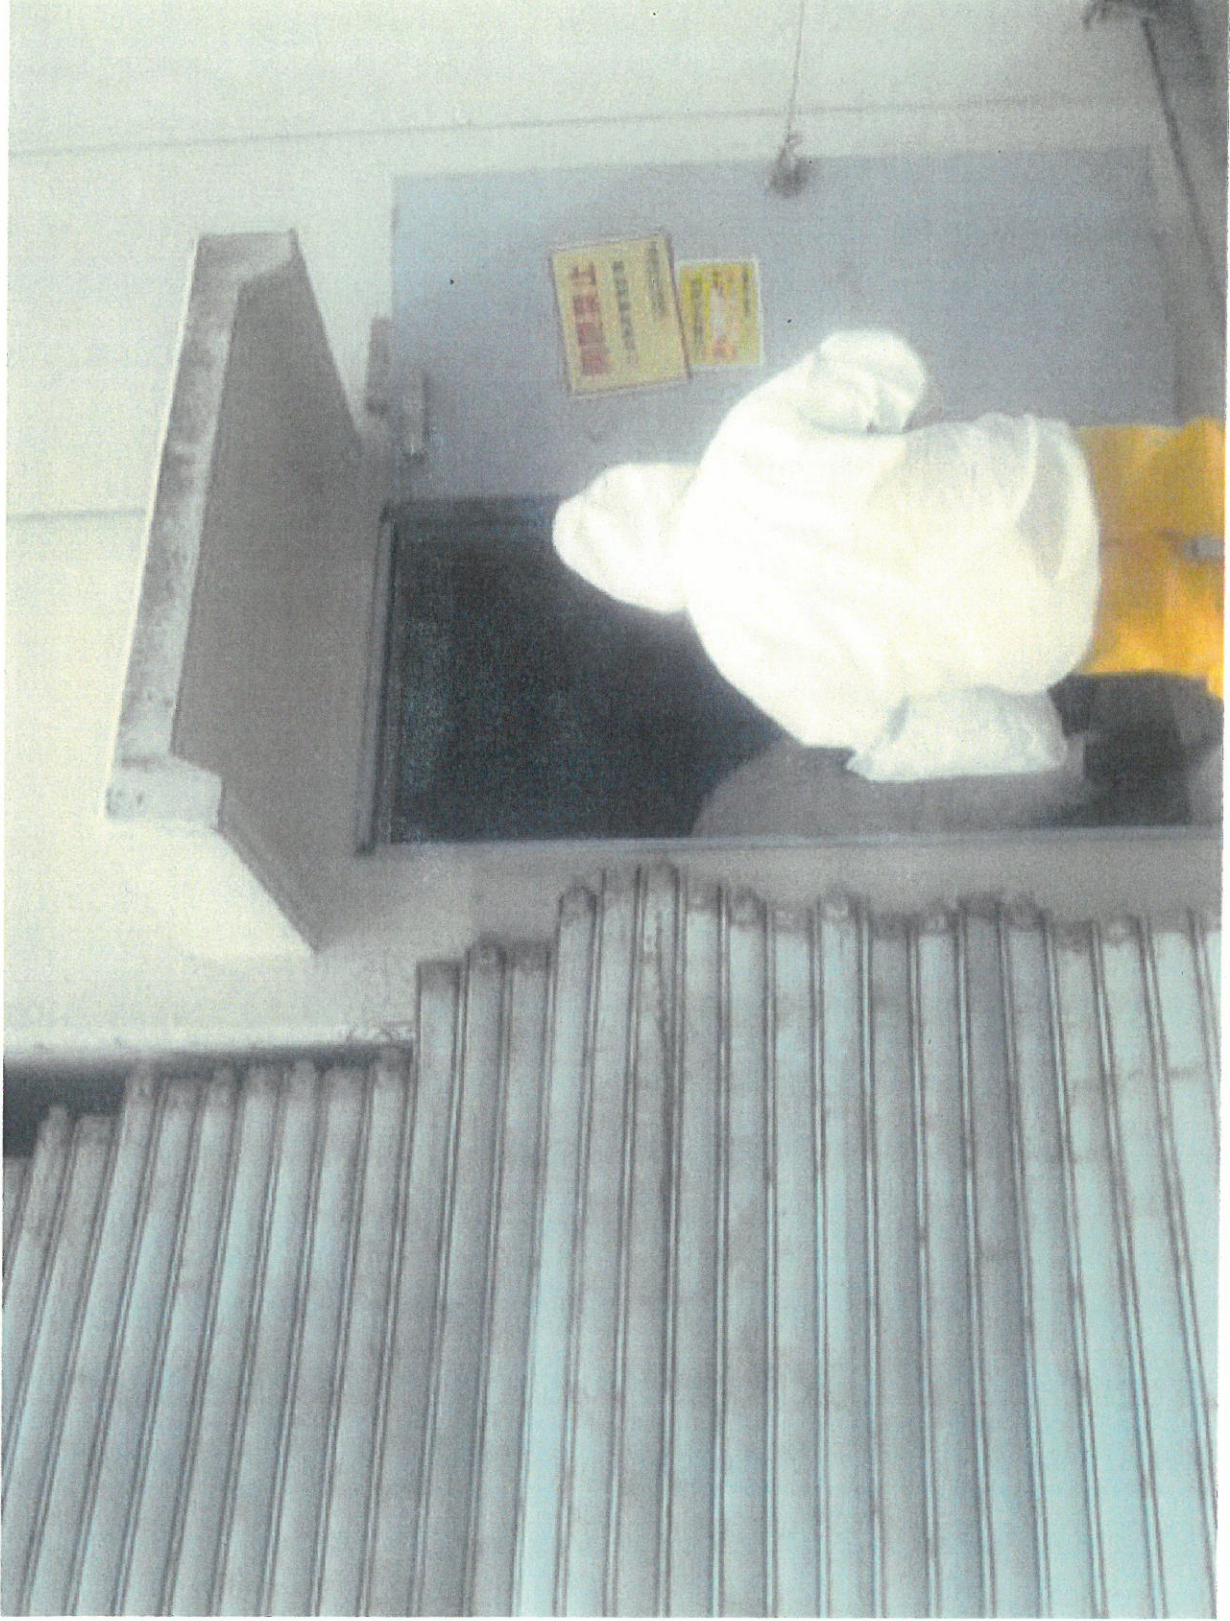
(1) 入口付近の状況

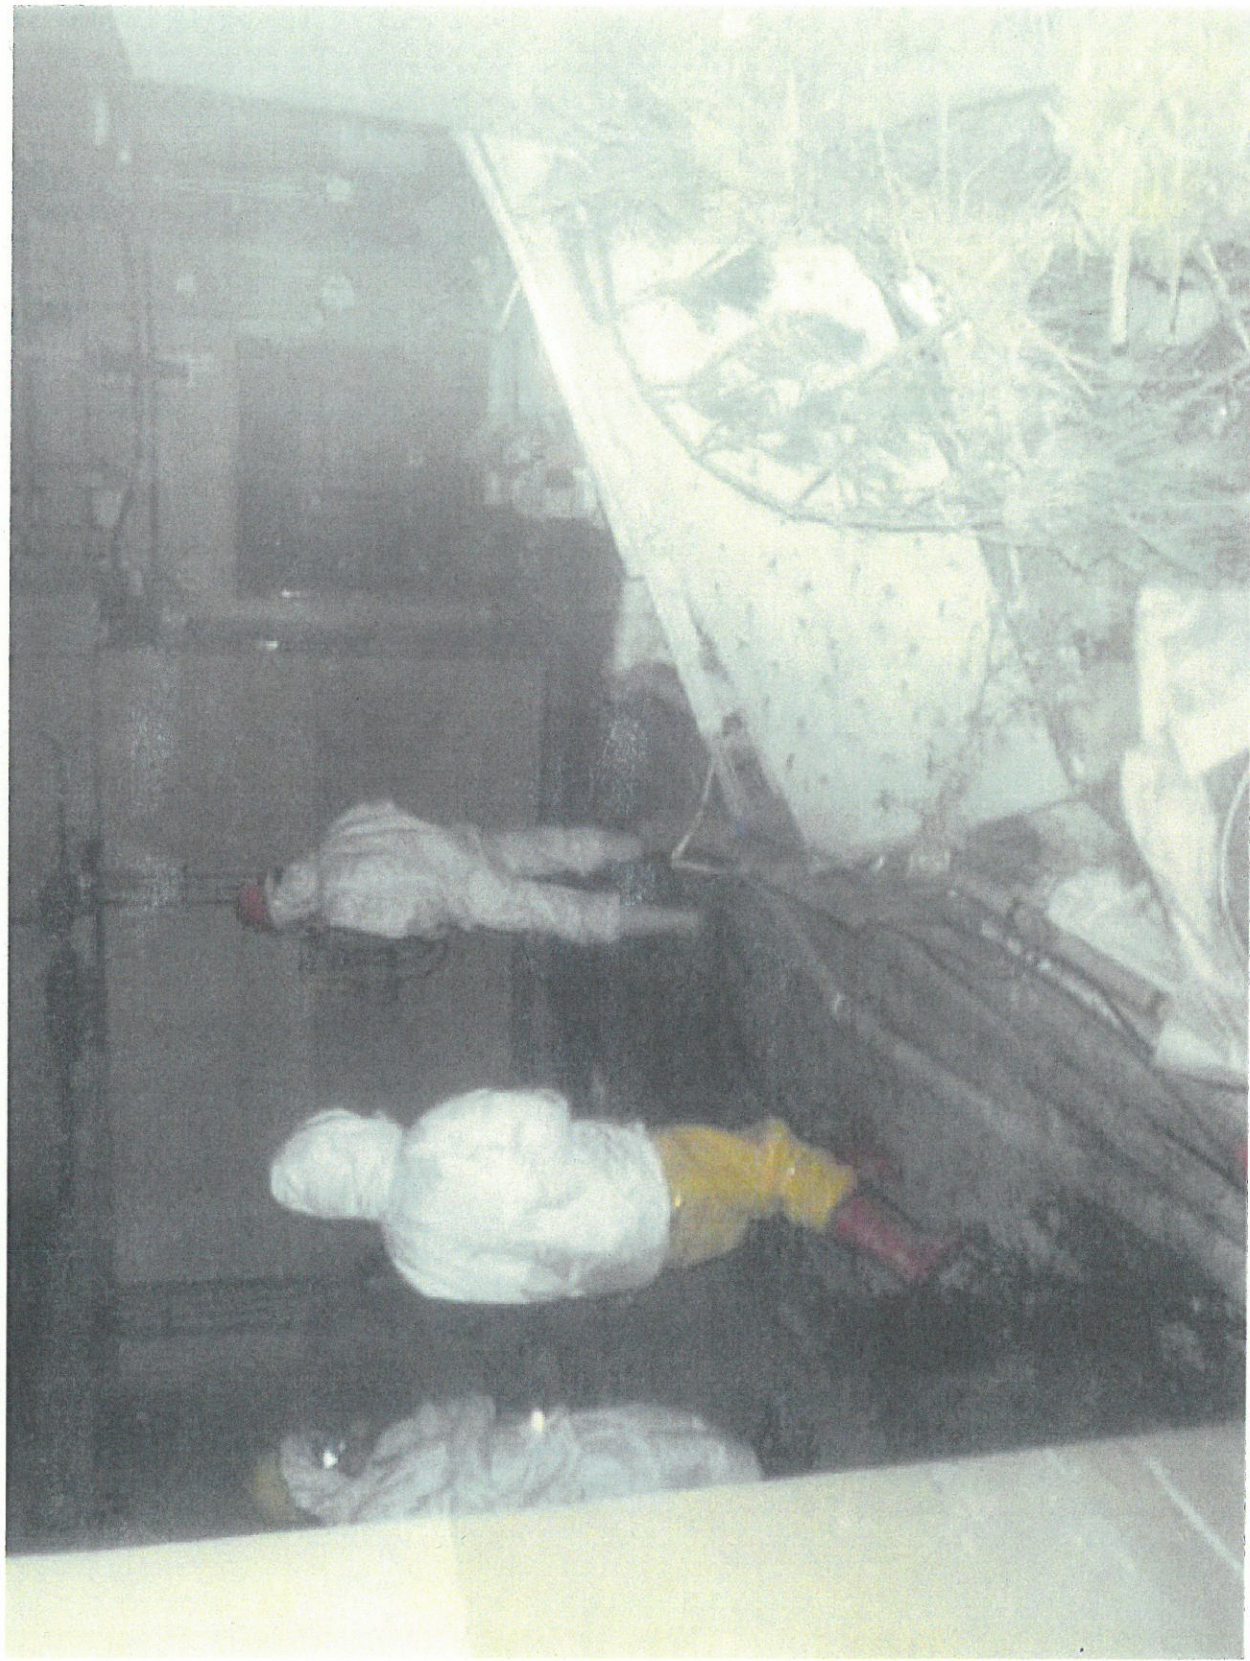
(2) 入口付近の状況

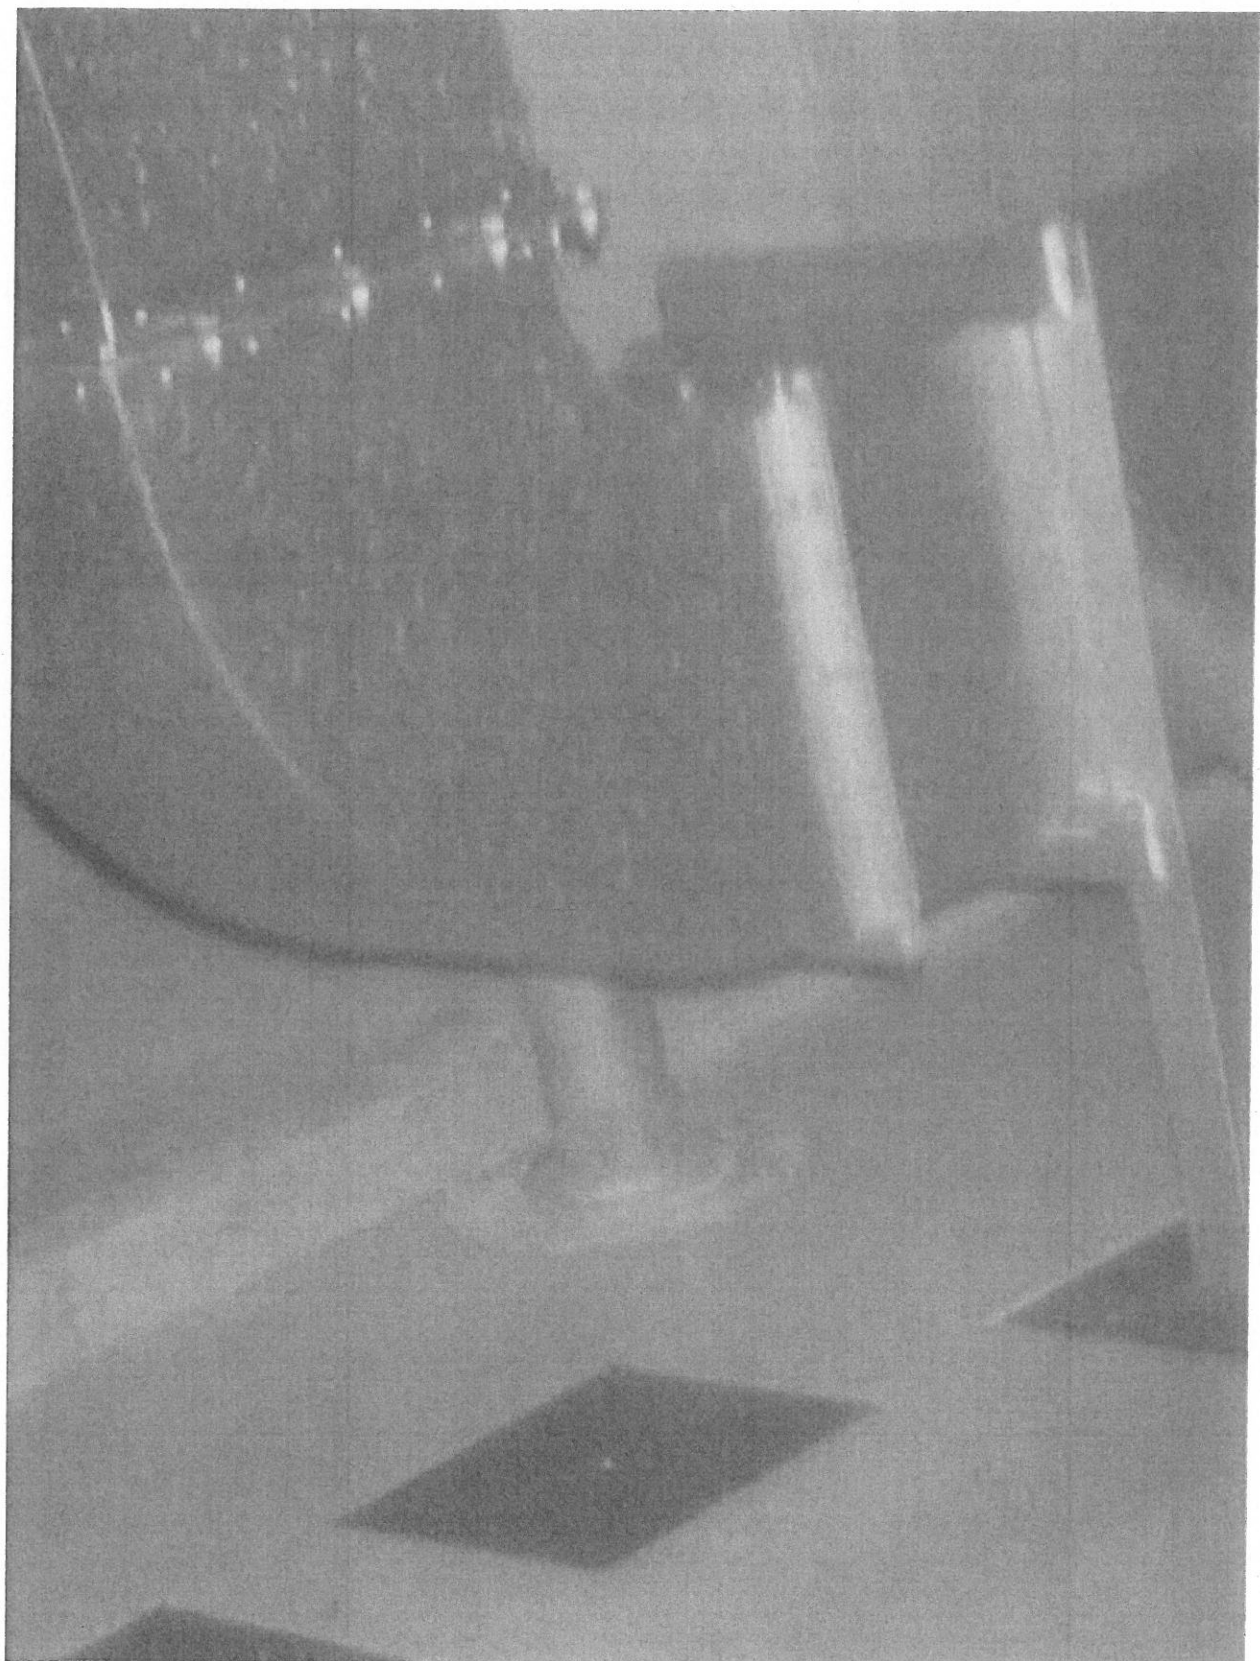
(4) 配管貫通部の状況

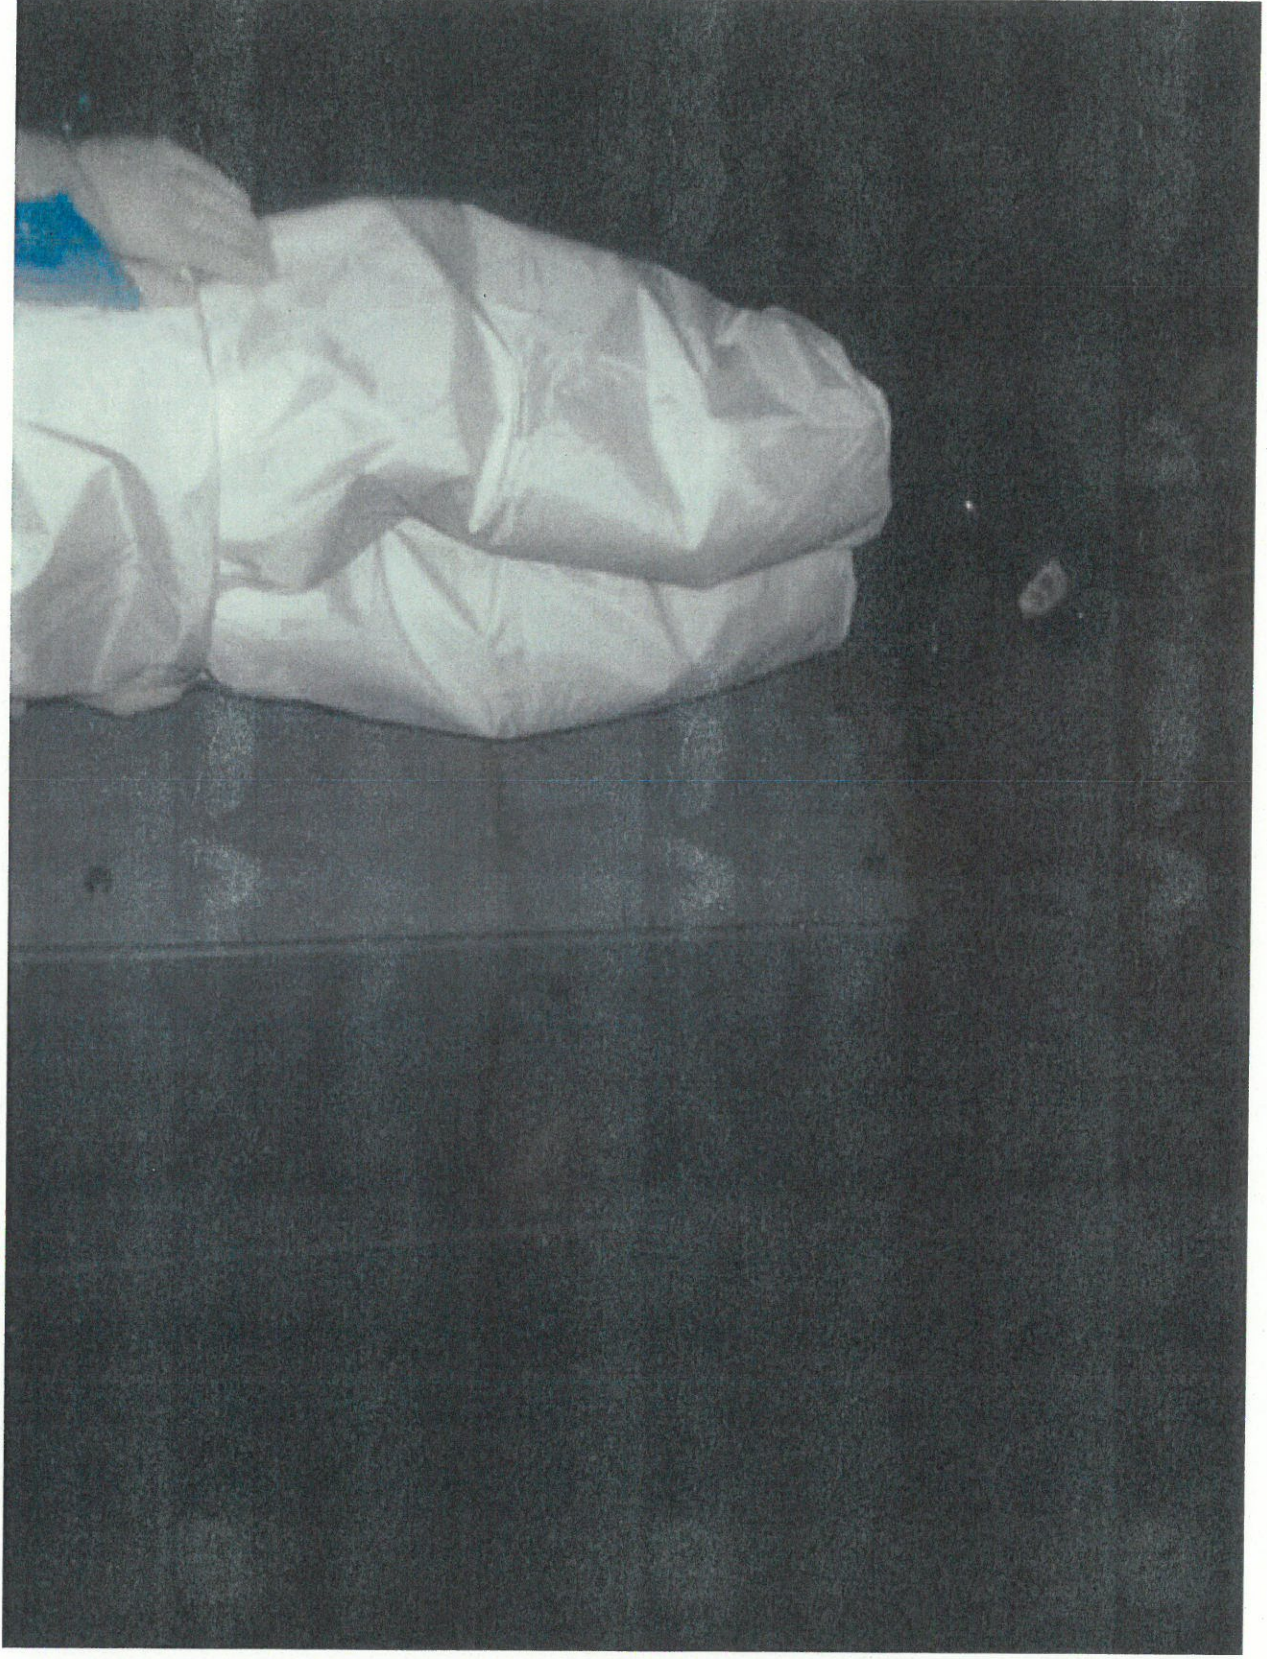
(5) 地下一階の状況(浸水跡)

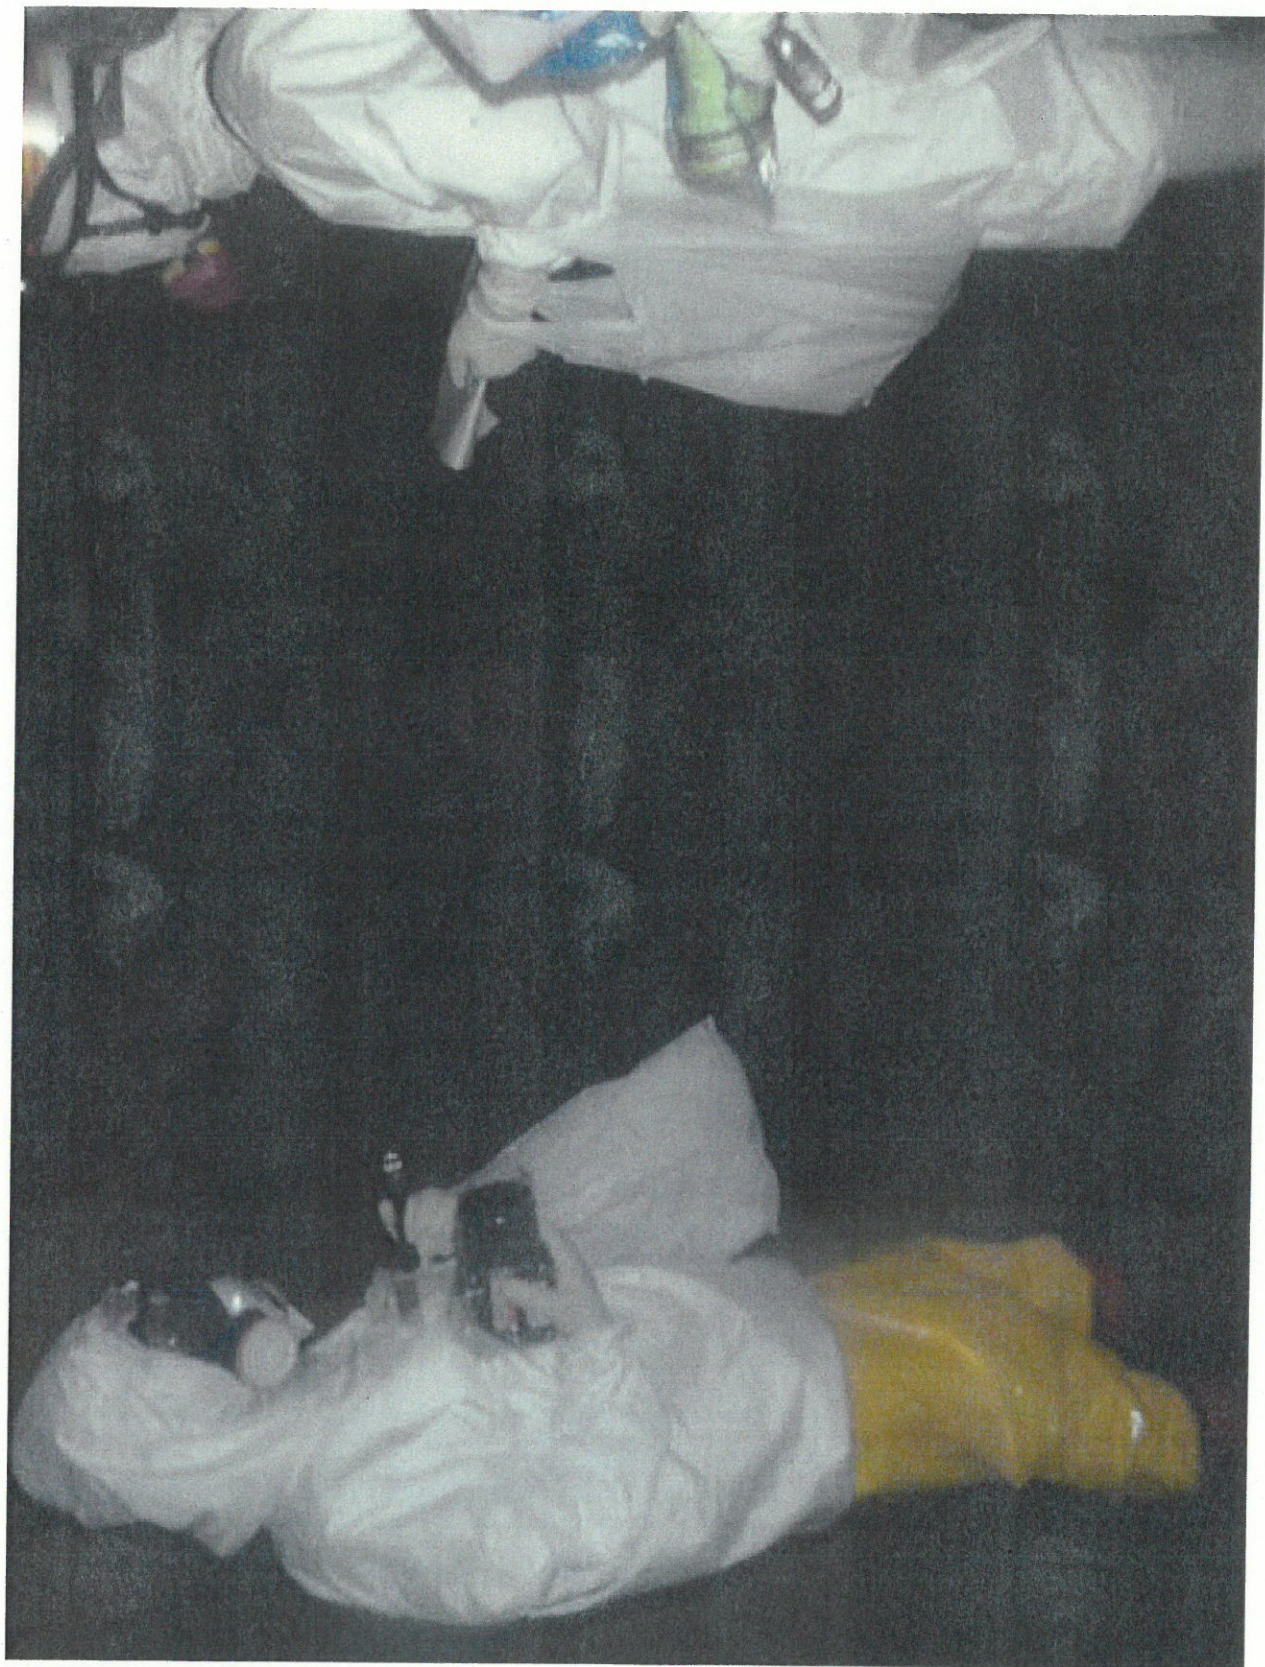
(7) 地下二階の状況

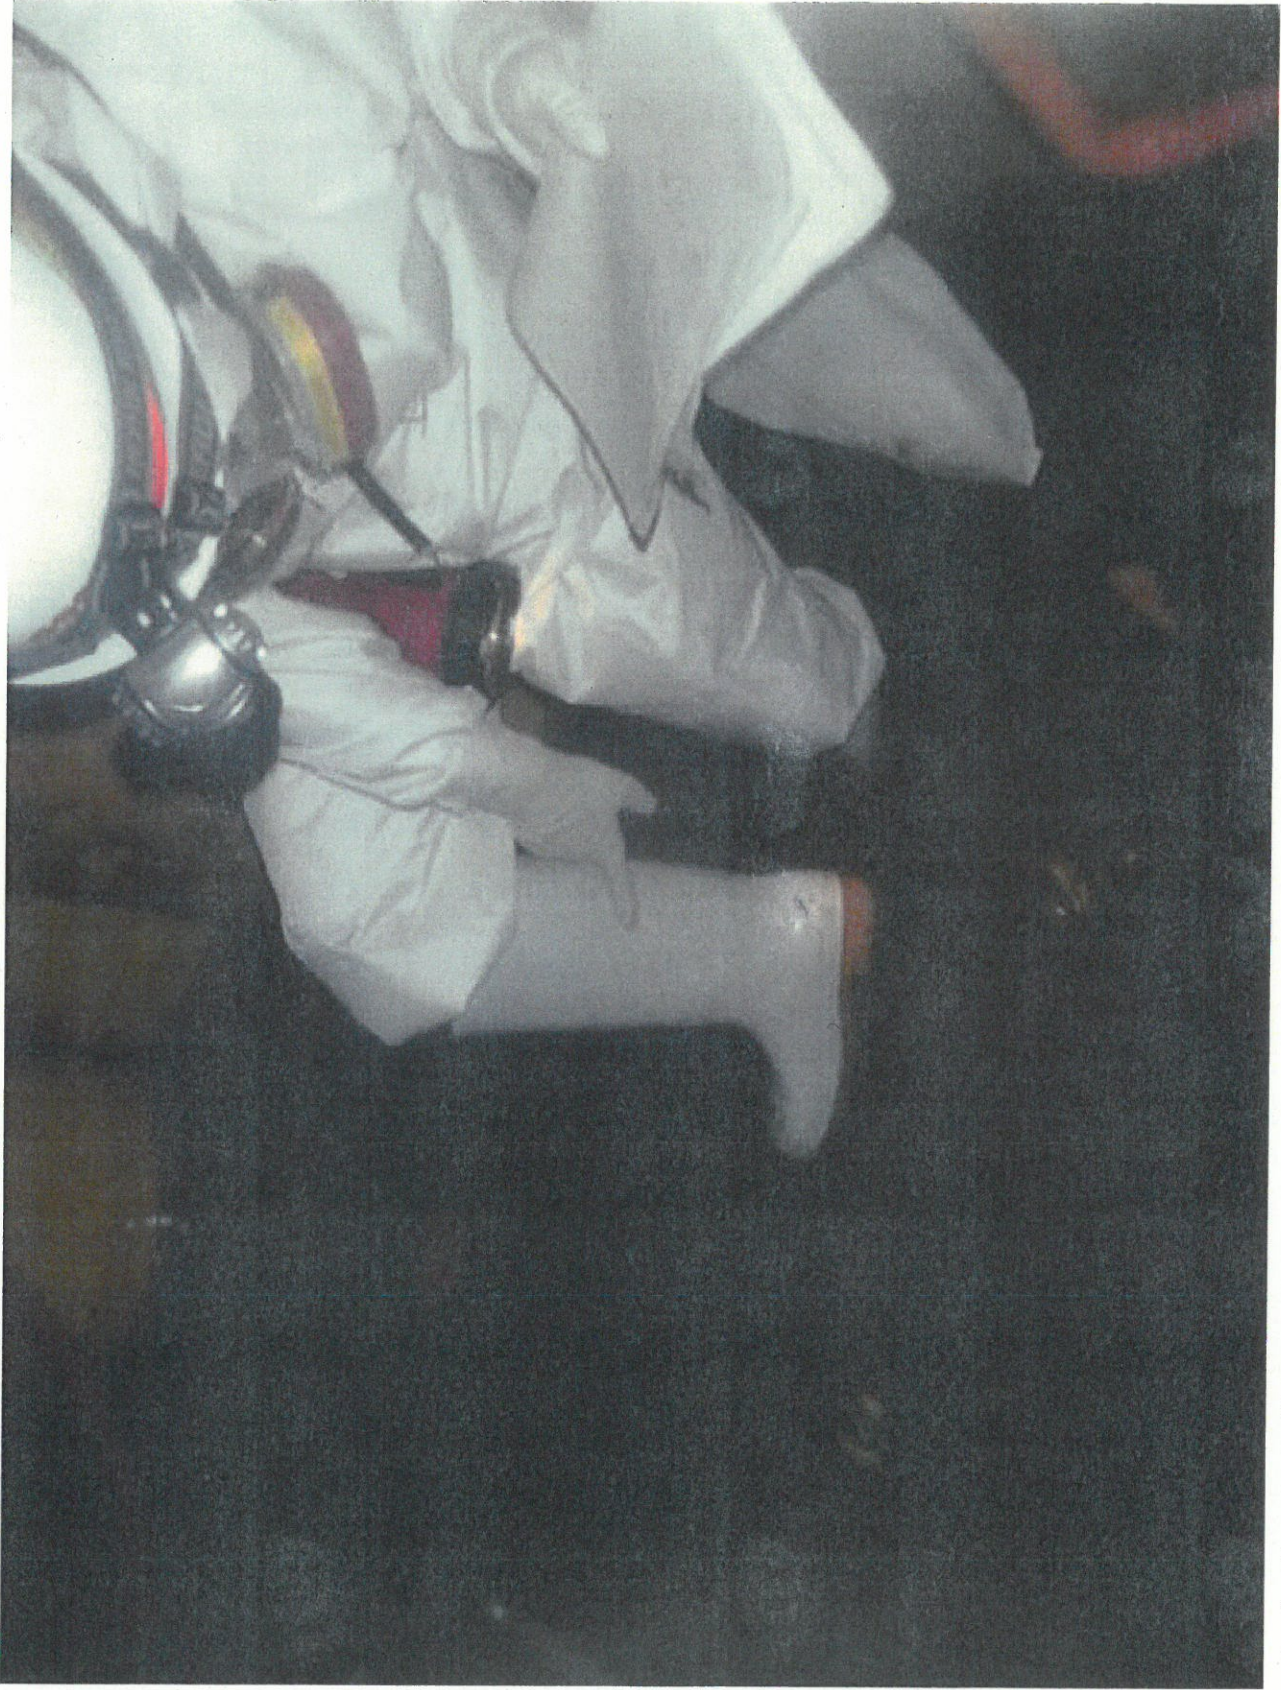
(8)地下二階の状況

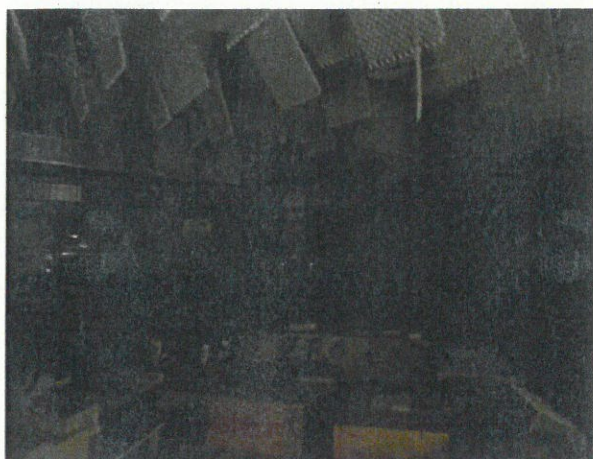
写真1 1,2号機中央制御室の状況

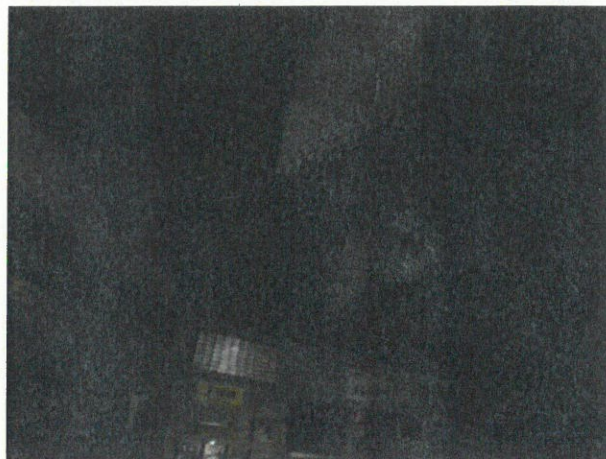
写真2 1,2号機中央制御室の状況

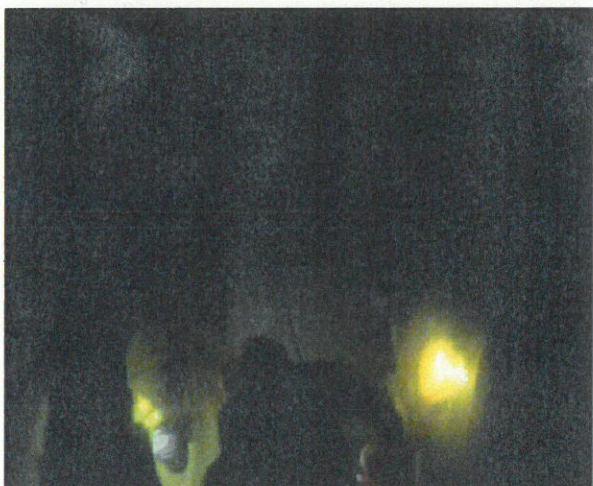
写真3 可搬式発電機への燃料補給状況

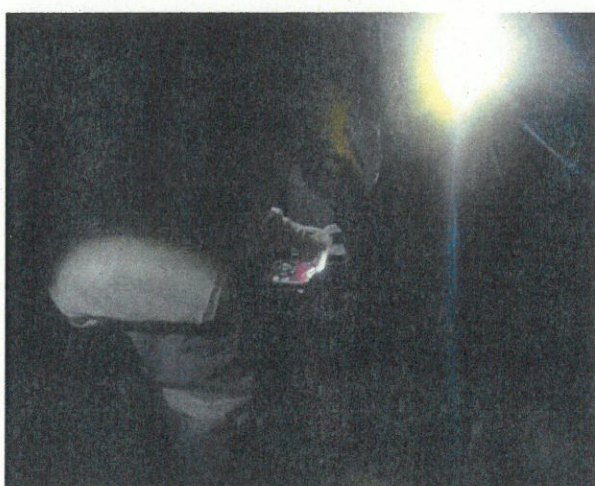
写真4 可搬式発電機への燃料補給状況

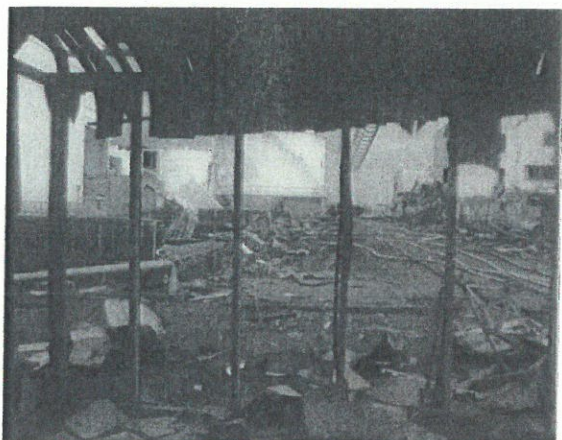
写真5 1,2号機防護管理ゲートから
防護管理本部方面の状況

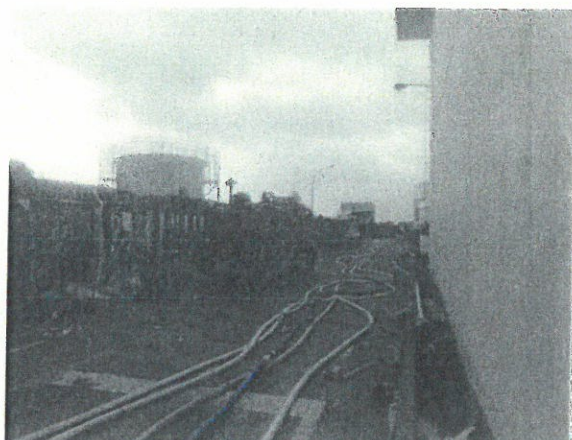
写真6 1,2号機防護管理ゲート前から
3号機方面の状況

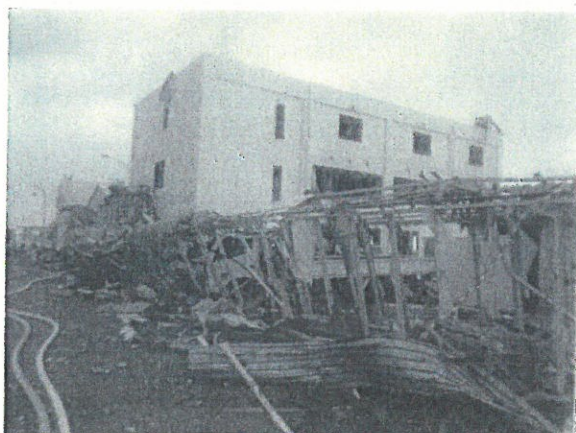
写真7 1,2号機防護管理ゲート前から
新サービス建屋方面の状況

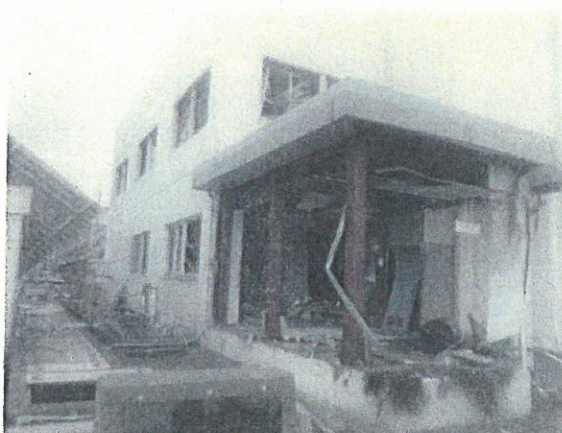
写真8 保健安全センター（別館）の
状況
