# リニアメント周辺の地質状況

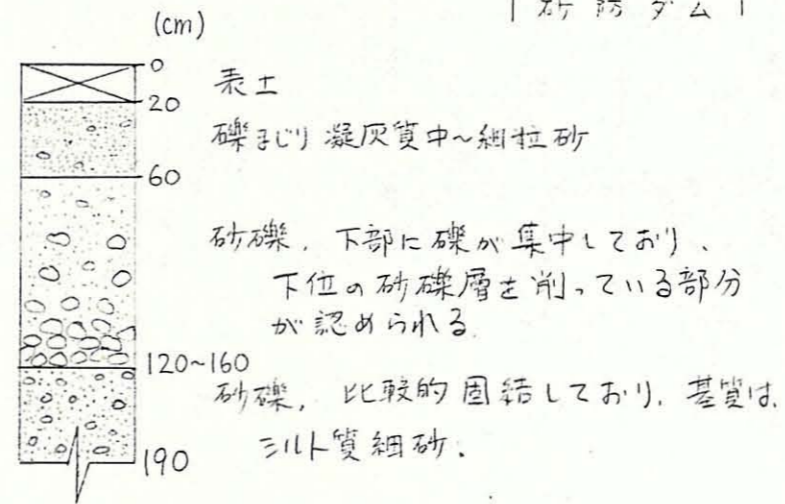
- ・ 現地は砂防ダム軸左岸側である
- ・ 地形及び堆積構造を乱すような異常は認められない

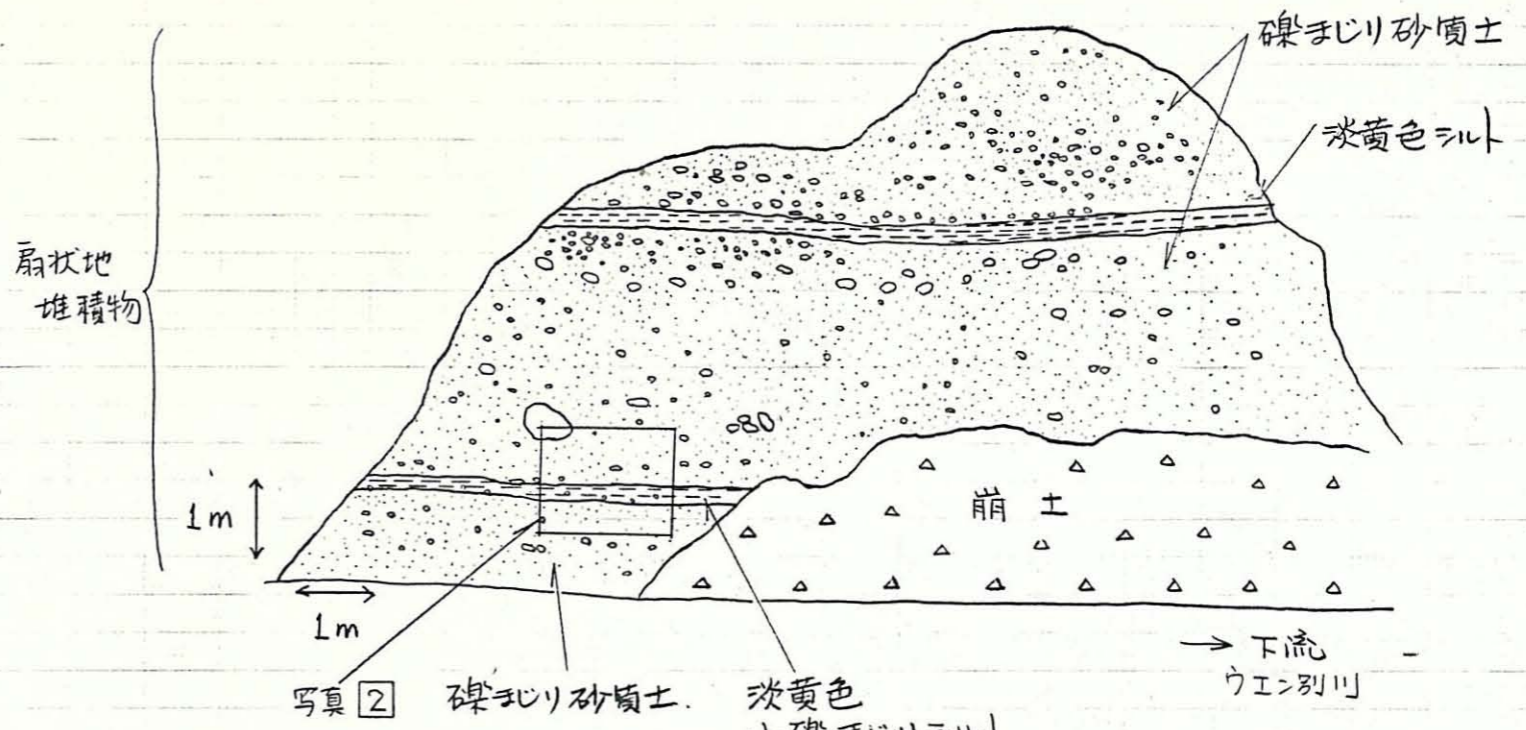
写真 ② 礫まじり砂質土、淡黄色小礫まじりシルト

- 地質は扇状地堆積物で、礫まじり砂質土主体でシルトの薄層を挟む。
- シルトの薄層は露頭内で滑らかに連続している。
- 礫の並びは整然としており、特に畝状は認められない。

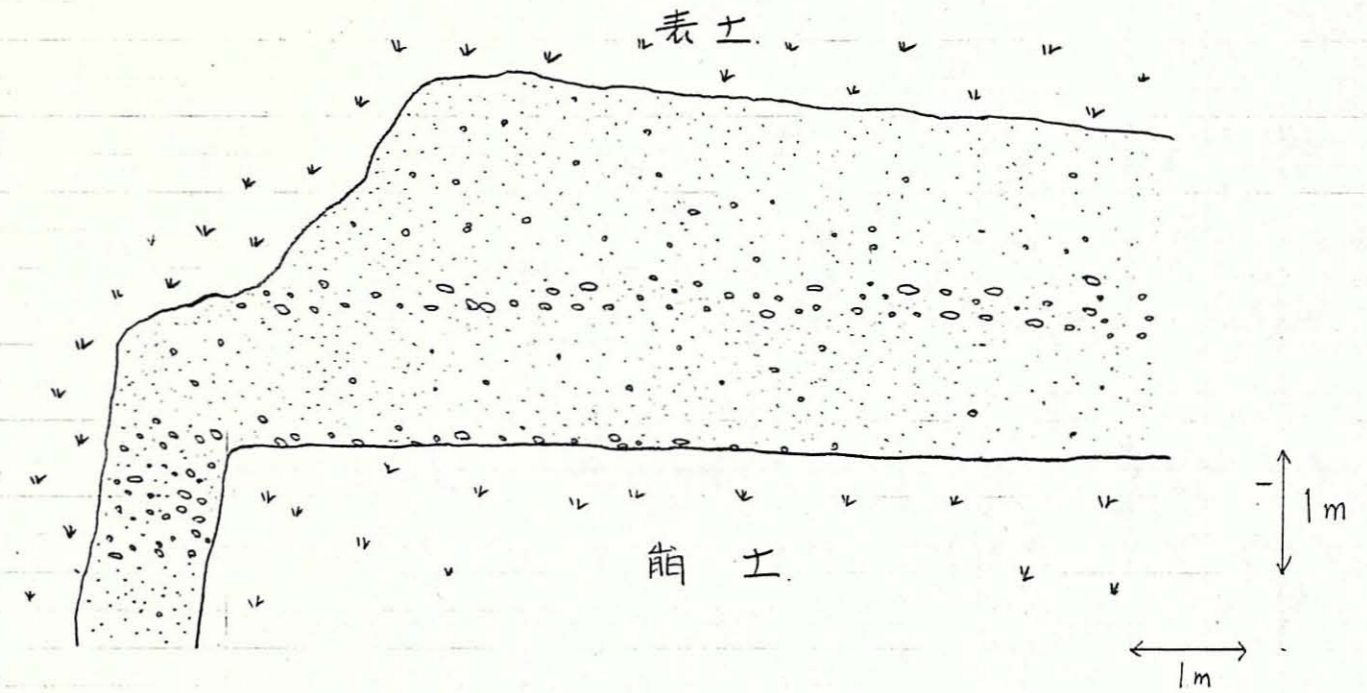
- 地質は、扇状地堆積物の礫まじり砂質土である。
- この露頭 の対岸には、基盤岩（黒松内川の凝灰角礫岩）が露出している。
- 扇状地堆積物はほぼ一様で、シルト等の薄片は挟まない。
- 礫の並びに、特に豊たは見られない。

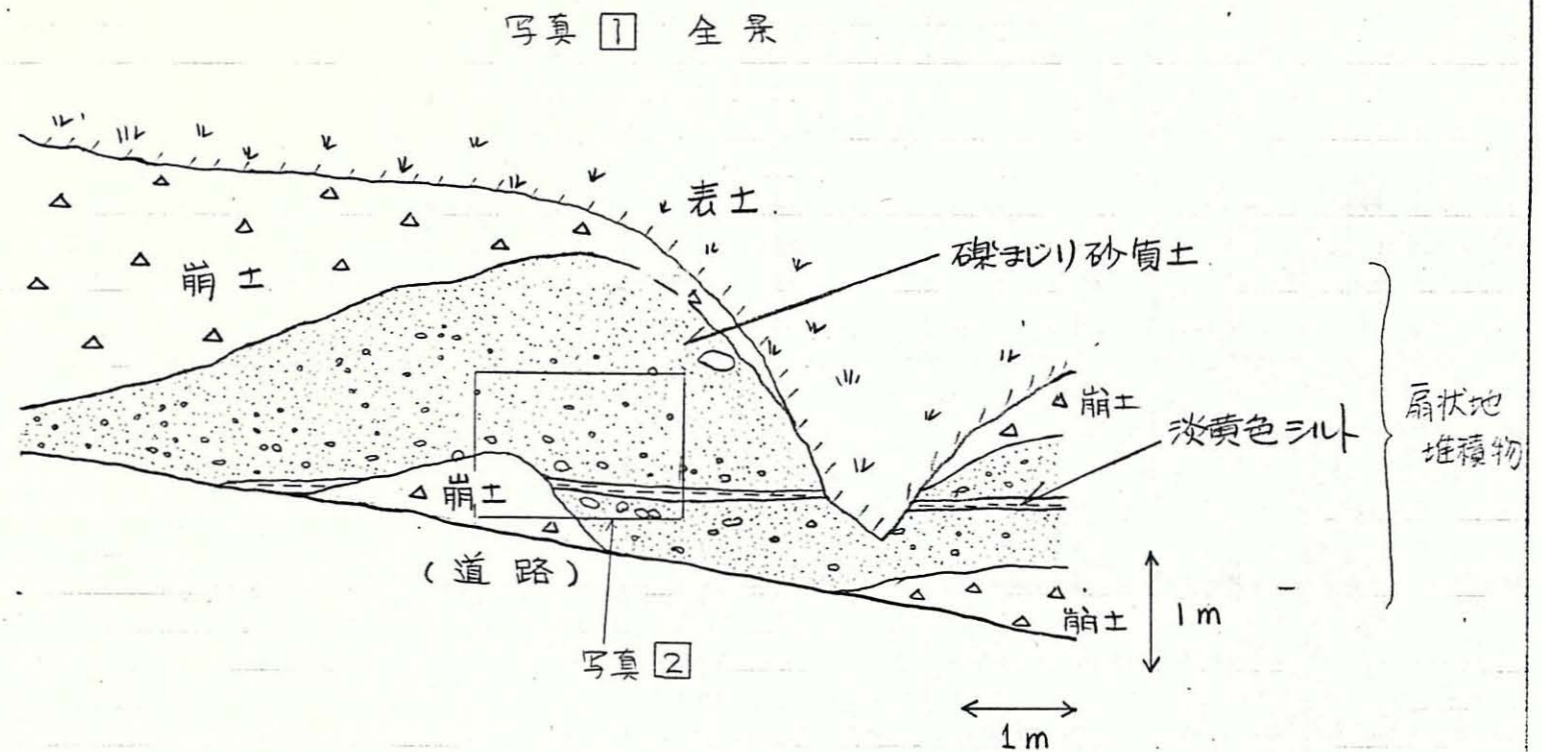
- 地質は扇状地堆積物の礫まじり砂質土である。
- シルトの厚さは連続がよく、堆積構造を乱すような異常は認められない。
- 礫の並び、基質部にも特に異常は認められない。
- 本露頭の上部は平坦な扇状地面で牧草地になっているが特に異常は認められない。

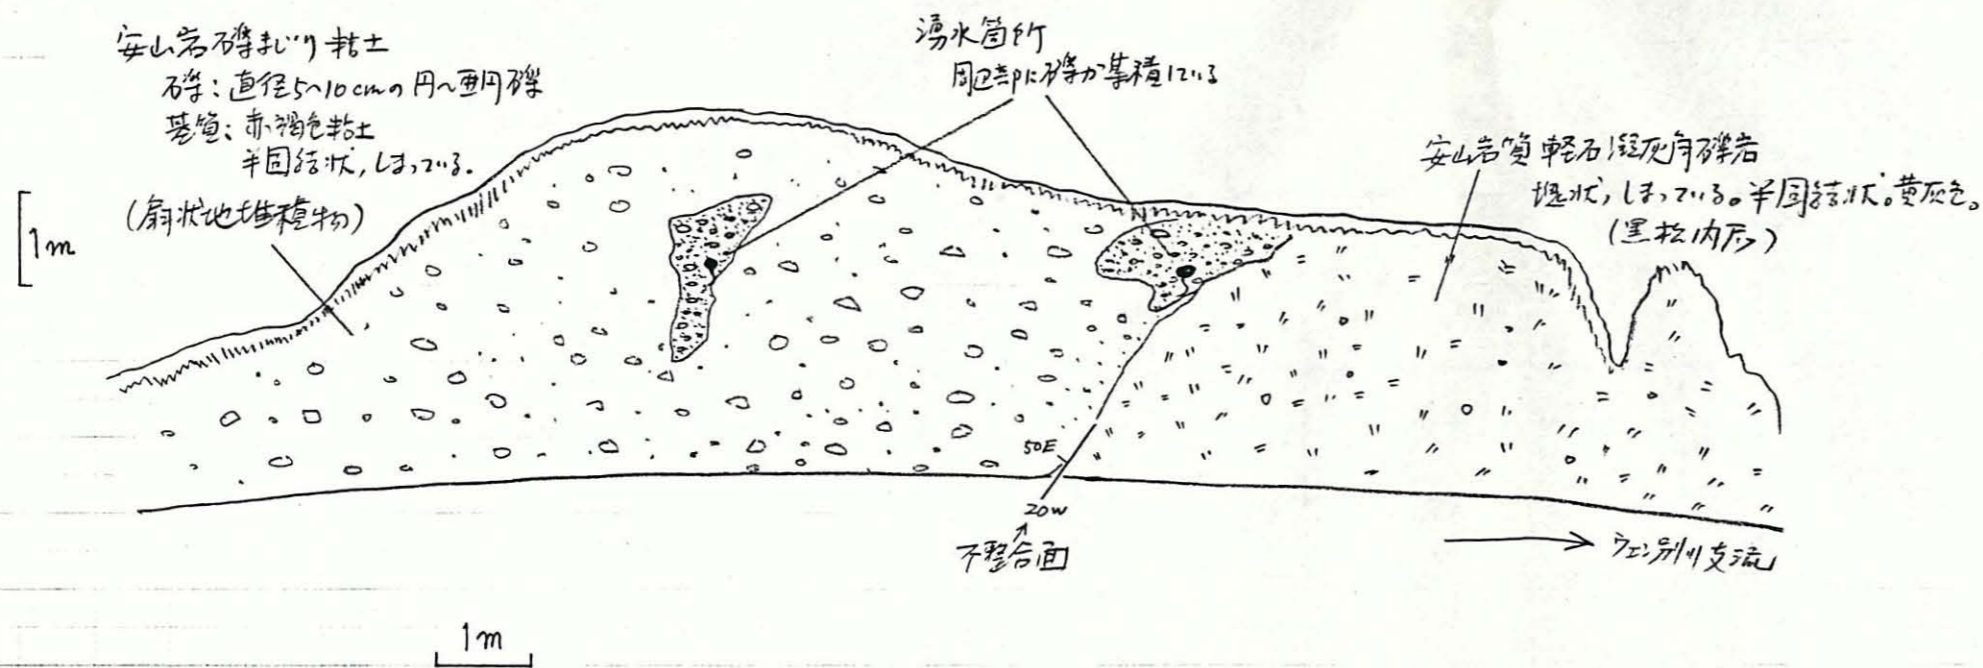
○向って右側は、安山岩礫を混じる軽石凝灰角礫岩(黒松内尾)。左側は、礫入り粘土(扇状地堆積物)である。両者は、比較的滑らかな不整合面とでもって接している。礫入り粘土中には、2箇所から湧水がみられ、その周囲には、礫が集積している。本露頭において、断面は認められない。

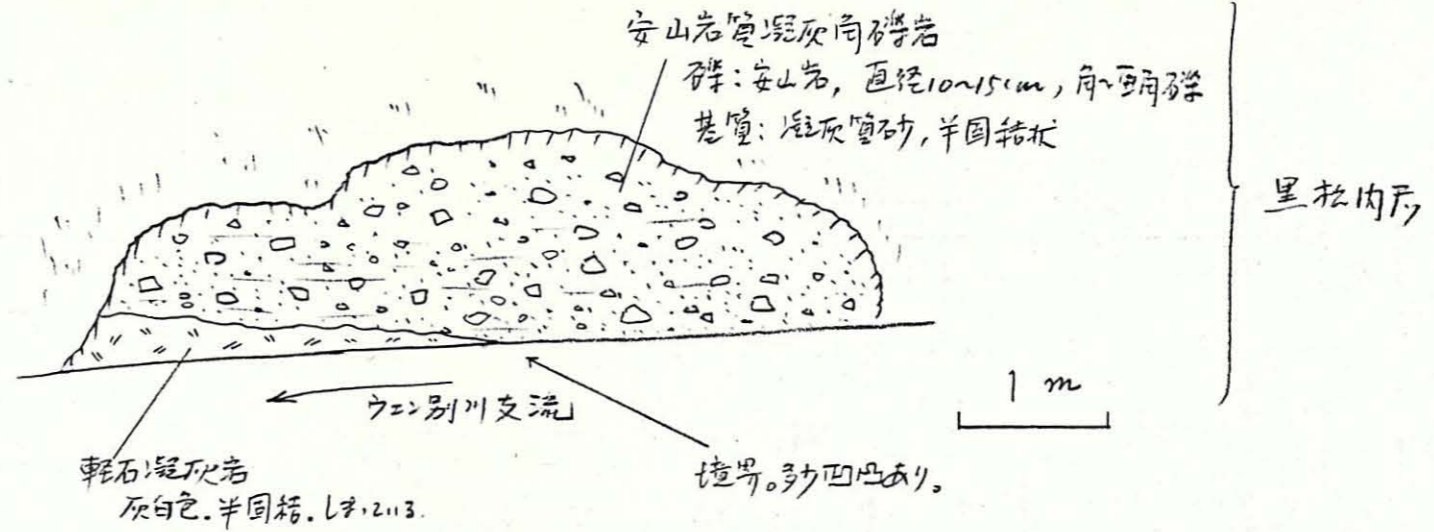
○黒松内層の軽石凝灰岩と安山岩質凝灰岩の露頭がある。  
断面および破砕を蒙り、微候は認められない。

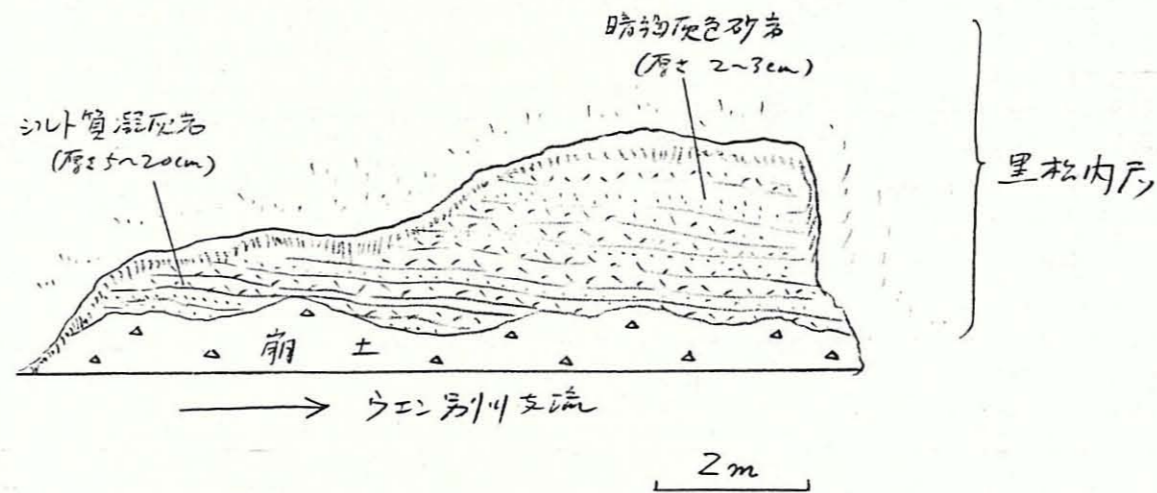
○黒松内層のシルト質凝灰岩(厚さ5~20cm)と砂岩(厚さ2~3cm)の互層で、  
ここには、断面および破砕を被った微候は認められない。

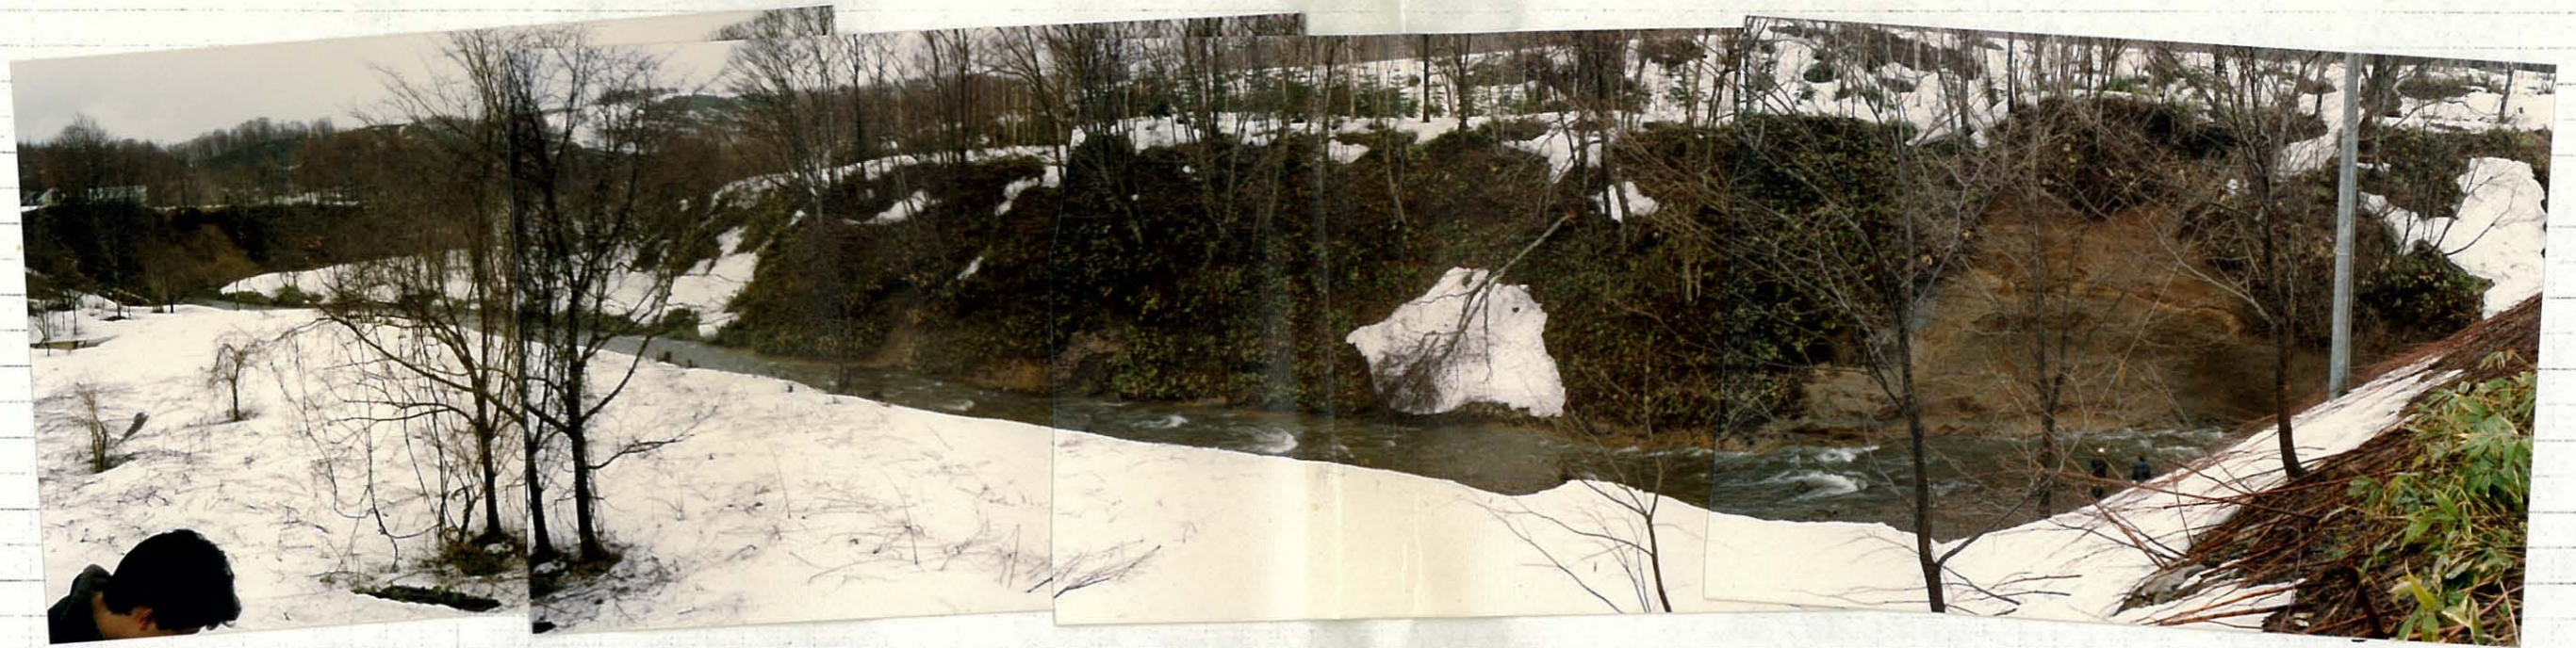
写真一 ㊦

黒松内隧道 長万部方坑口付近から、歌文川右岸部を望む。  
暗青灰色の細砂岩、此岩質が、かつて黒松内川、加連波谷に  
露出し、上流部へ150程度の緩斜地を成している。  
断面の破砕帯は認められない。

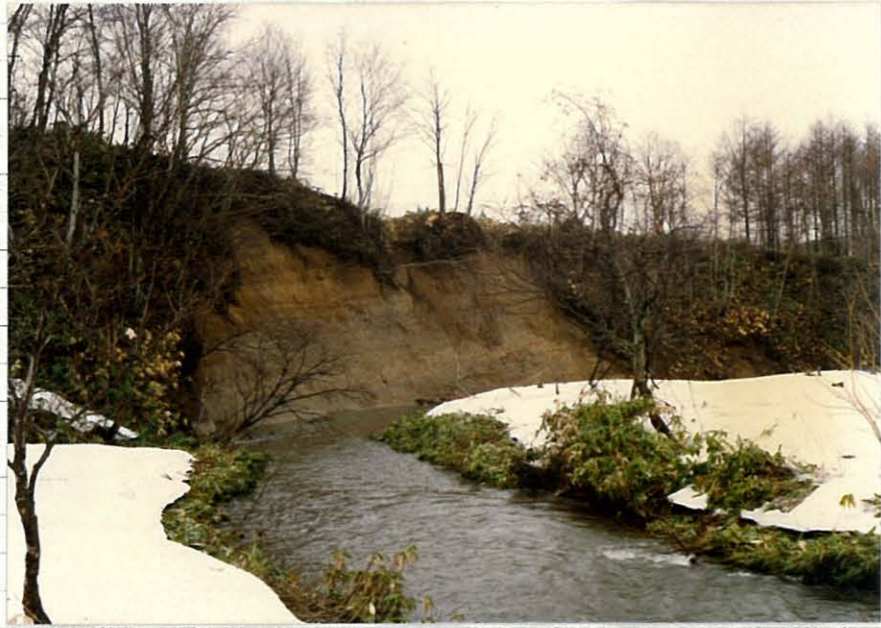
小②-6

写真-③ 前頁写真-1 の左端の露岩の近影。  
上流側へ150m程進むと傾斜のある黒松内P.の砂岩、  
この岩が整然と層を12113。断面が粗い。  
破砕帯は認められず。

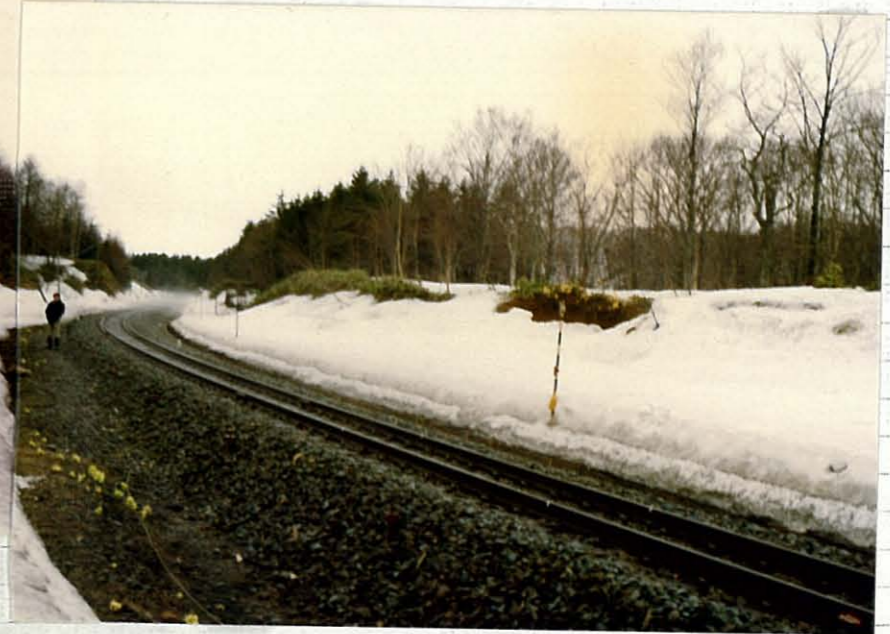
写真-④ 黒松内隧道南側の橋梁から、水鏡本線長万部方面を望む。  
中位粘土堆積物 (tr3) の造り平坦面が分布 12113。

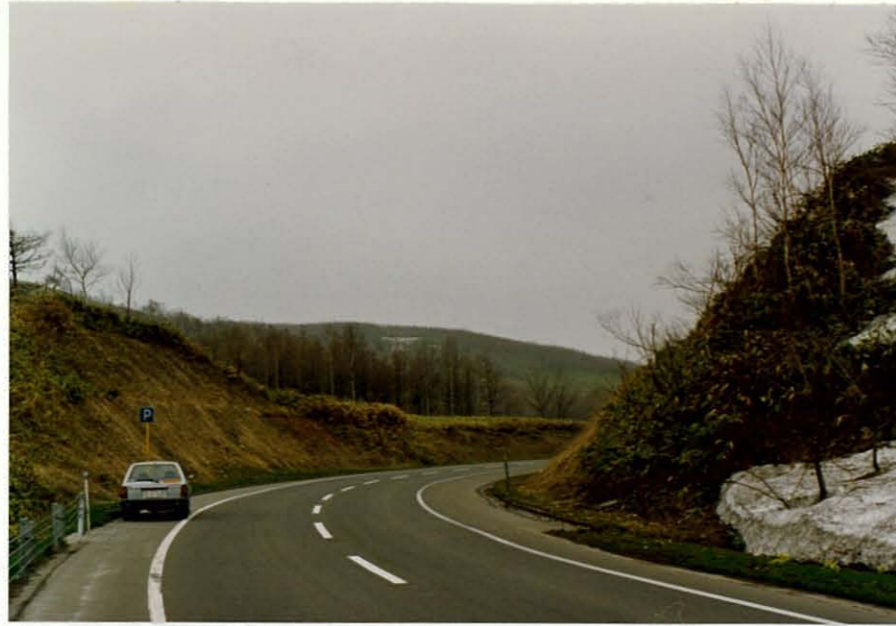
調査地遠景。国道5号線の切通しを面方から東方を望む。

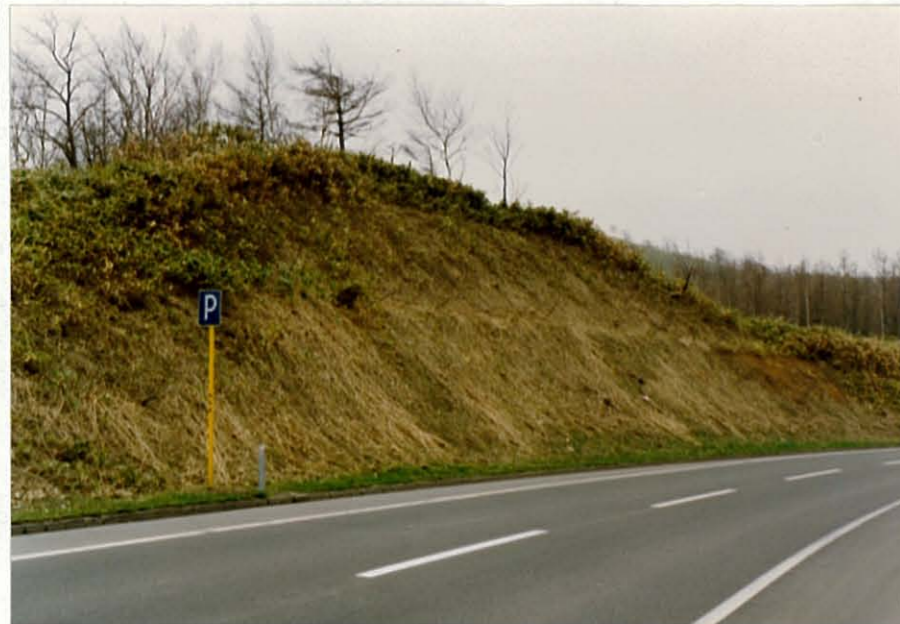
北側法面状況。植生で保護されている。

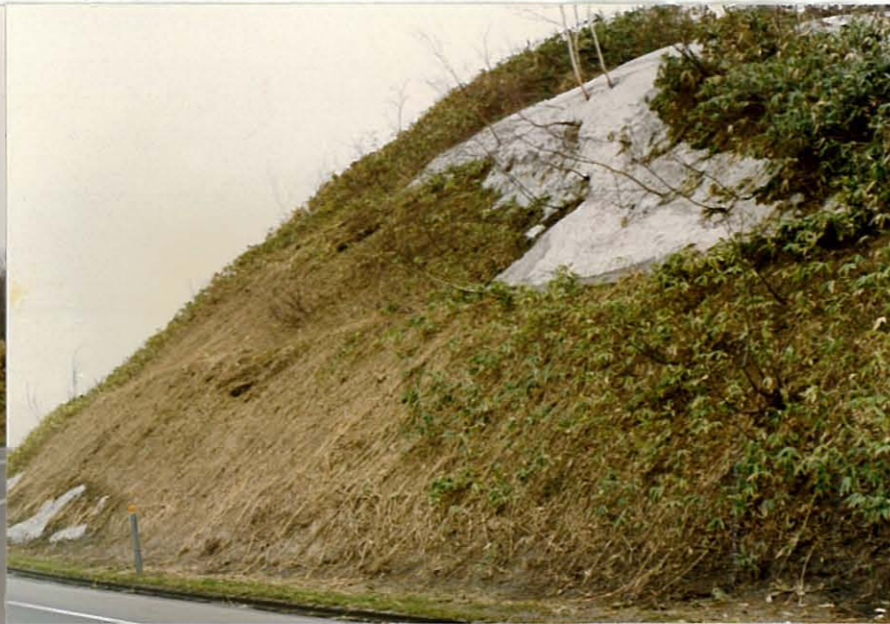
南側法面状況。北側法面と同様に植生で保護されている。

調査地(国道5号線の切通し法面)は、植生による保護が廃工されており、地質観察は困難な状況となっている。

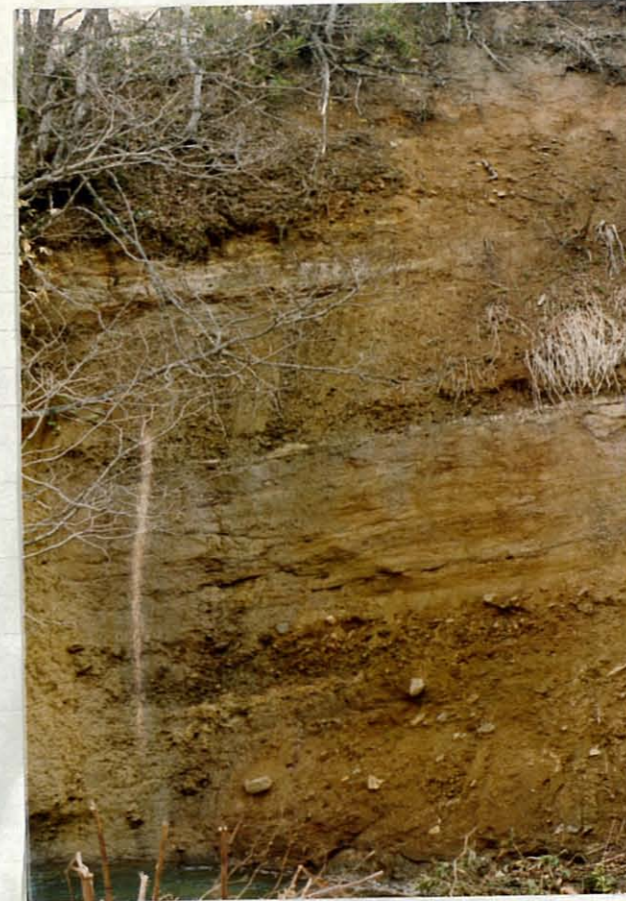
瀨棚層のシルト岩と礫岩の互層。走向・傾斜は  $N17^{\circ}E \cdot 8^{\circ}NW$  を示している。露頭内および付近には、断層や堆積構造の顕著な異常は認められない。

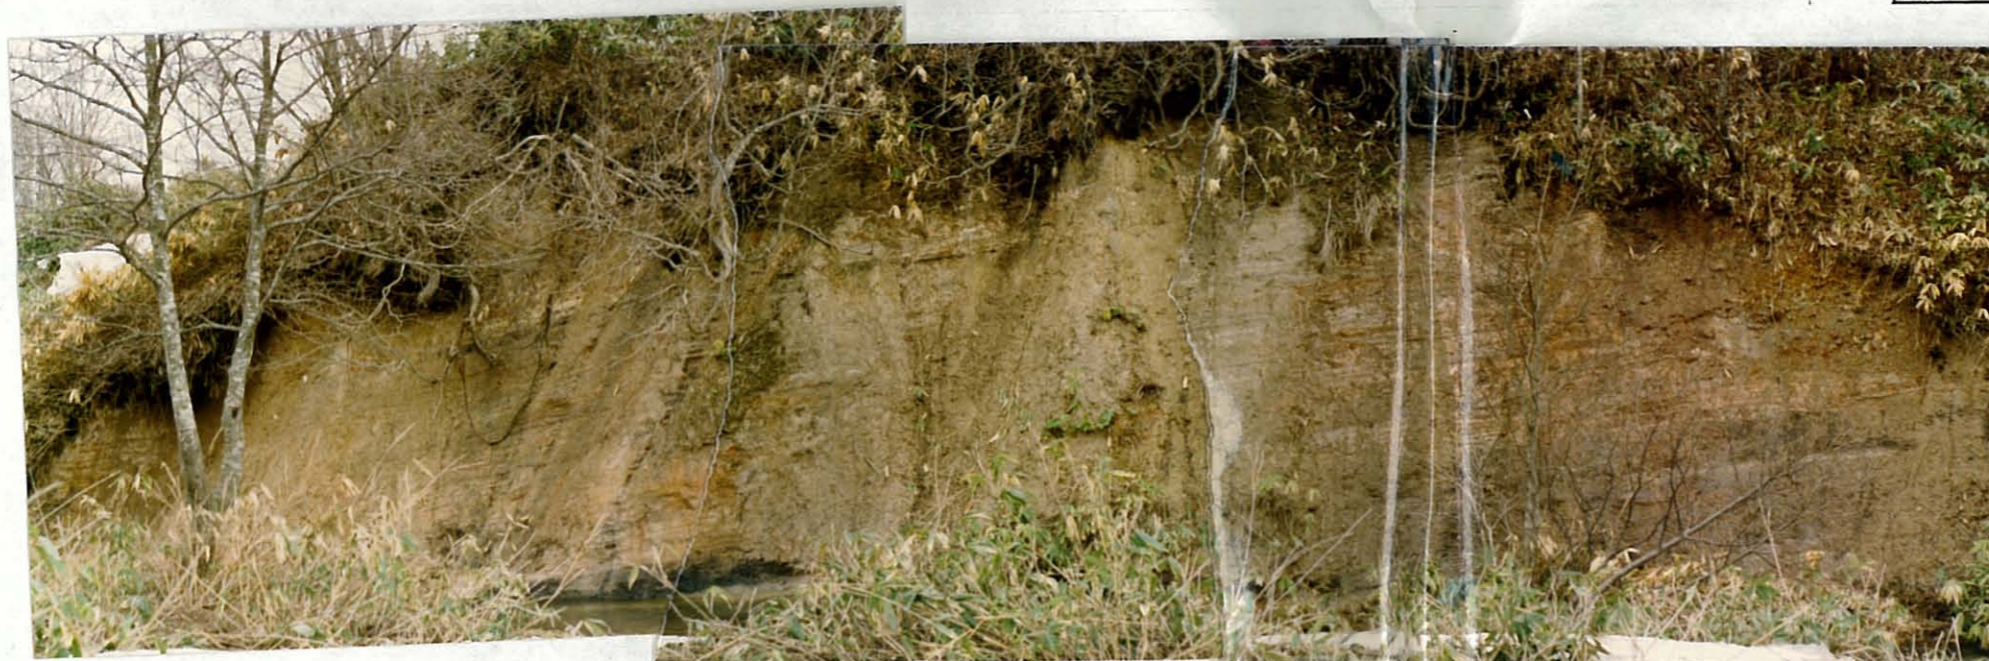
知来川右岸の瀨棚層の露頭

瀨棚層は、層理や葉理が比較的明瞭な泥岩からなっている。層理面は、 $N10^{\circ}W \cdot 17^{\circ}W$  の走向・傾斜を示す。写真左下部に見られるように、黒色の炭化木片を挟在している。写真右端の上部は段丘堆積物に由来する崩土(砂礫)が認められる。

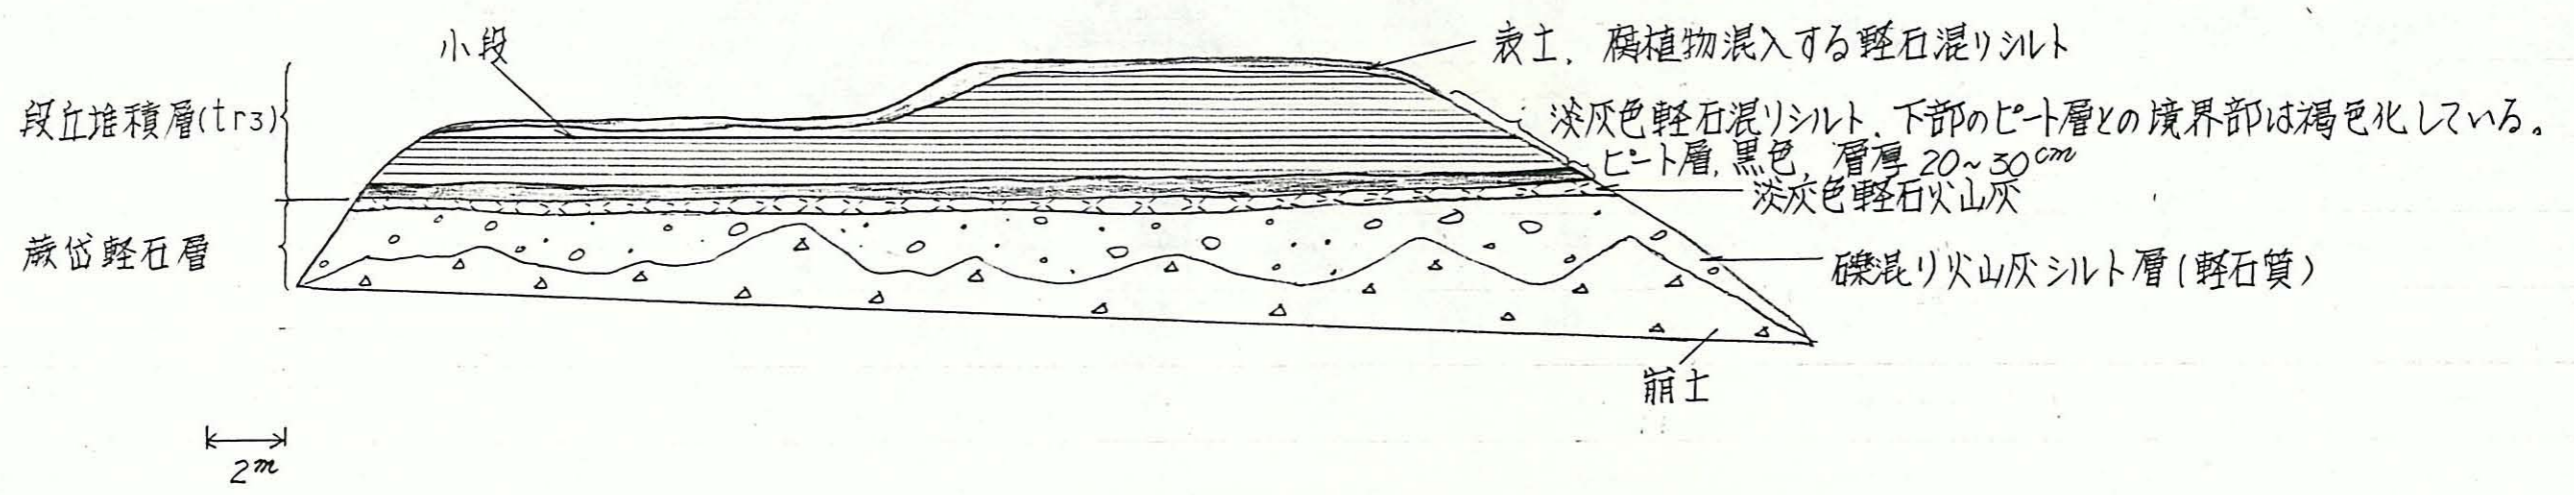
露頭中部のやや上の方に位置するピート層を介して、段丘堆積物 (tr3) が礫込軽石層を覆っている。

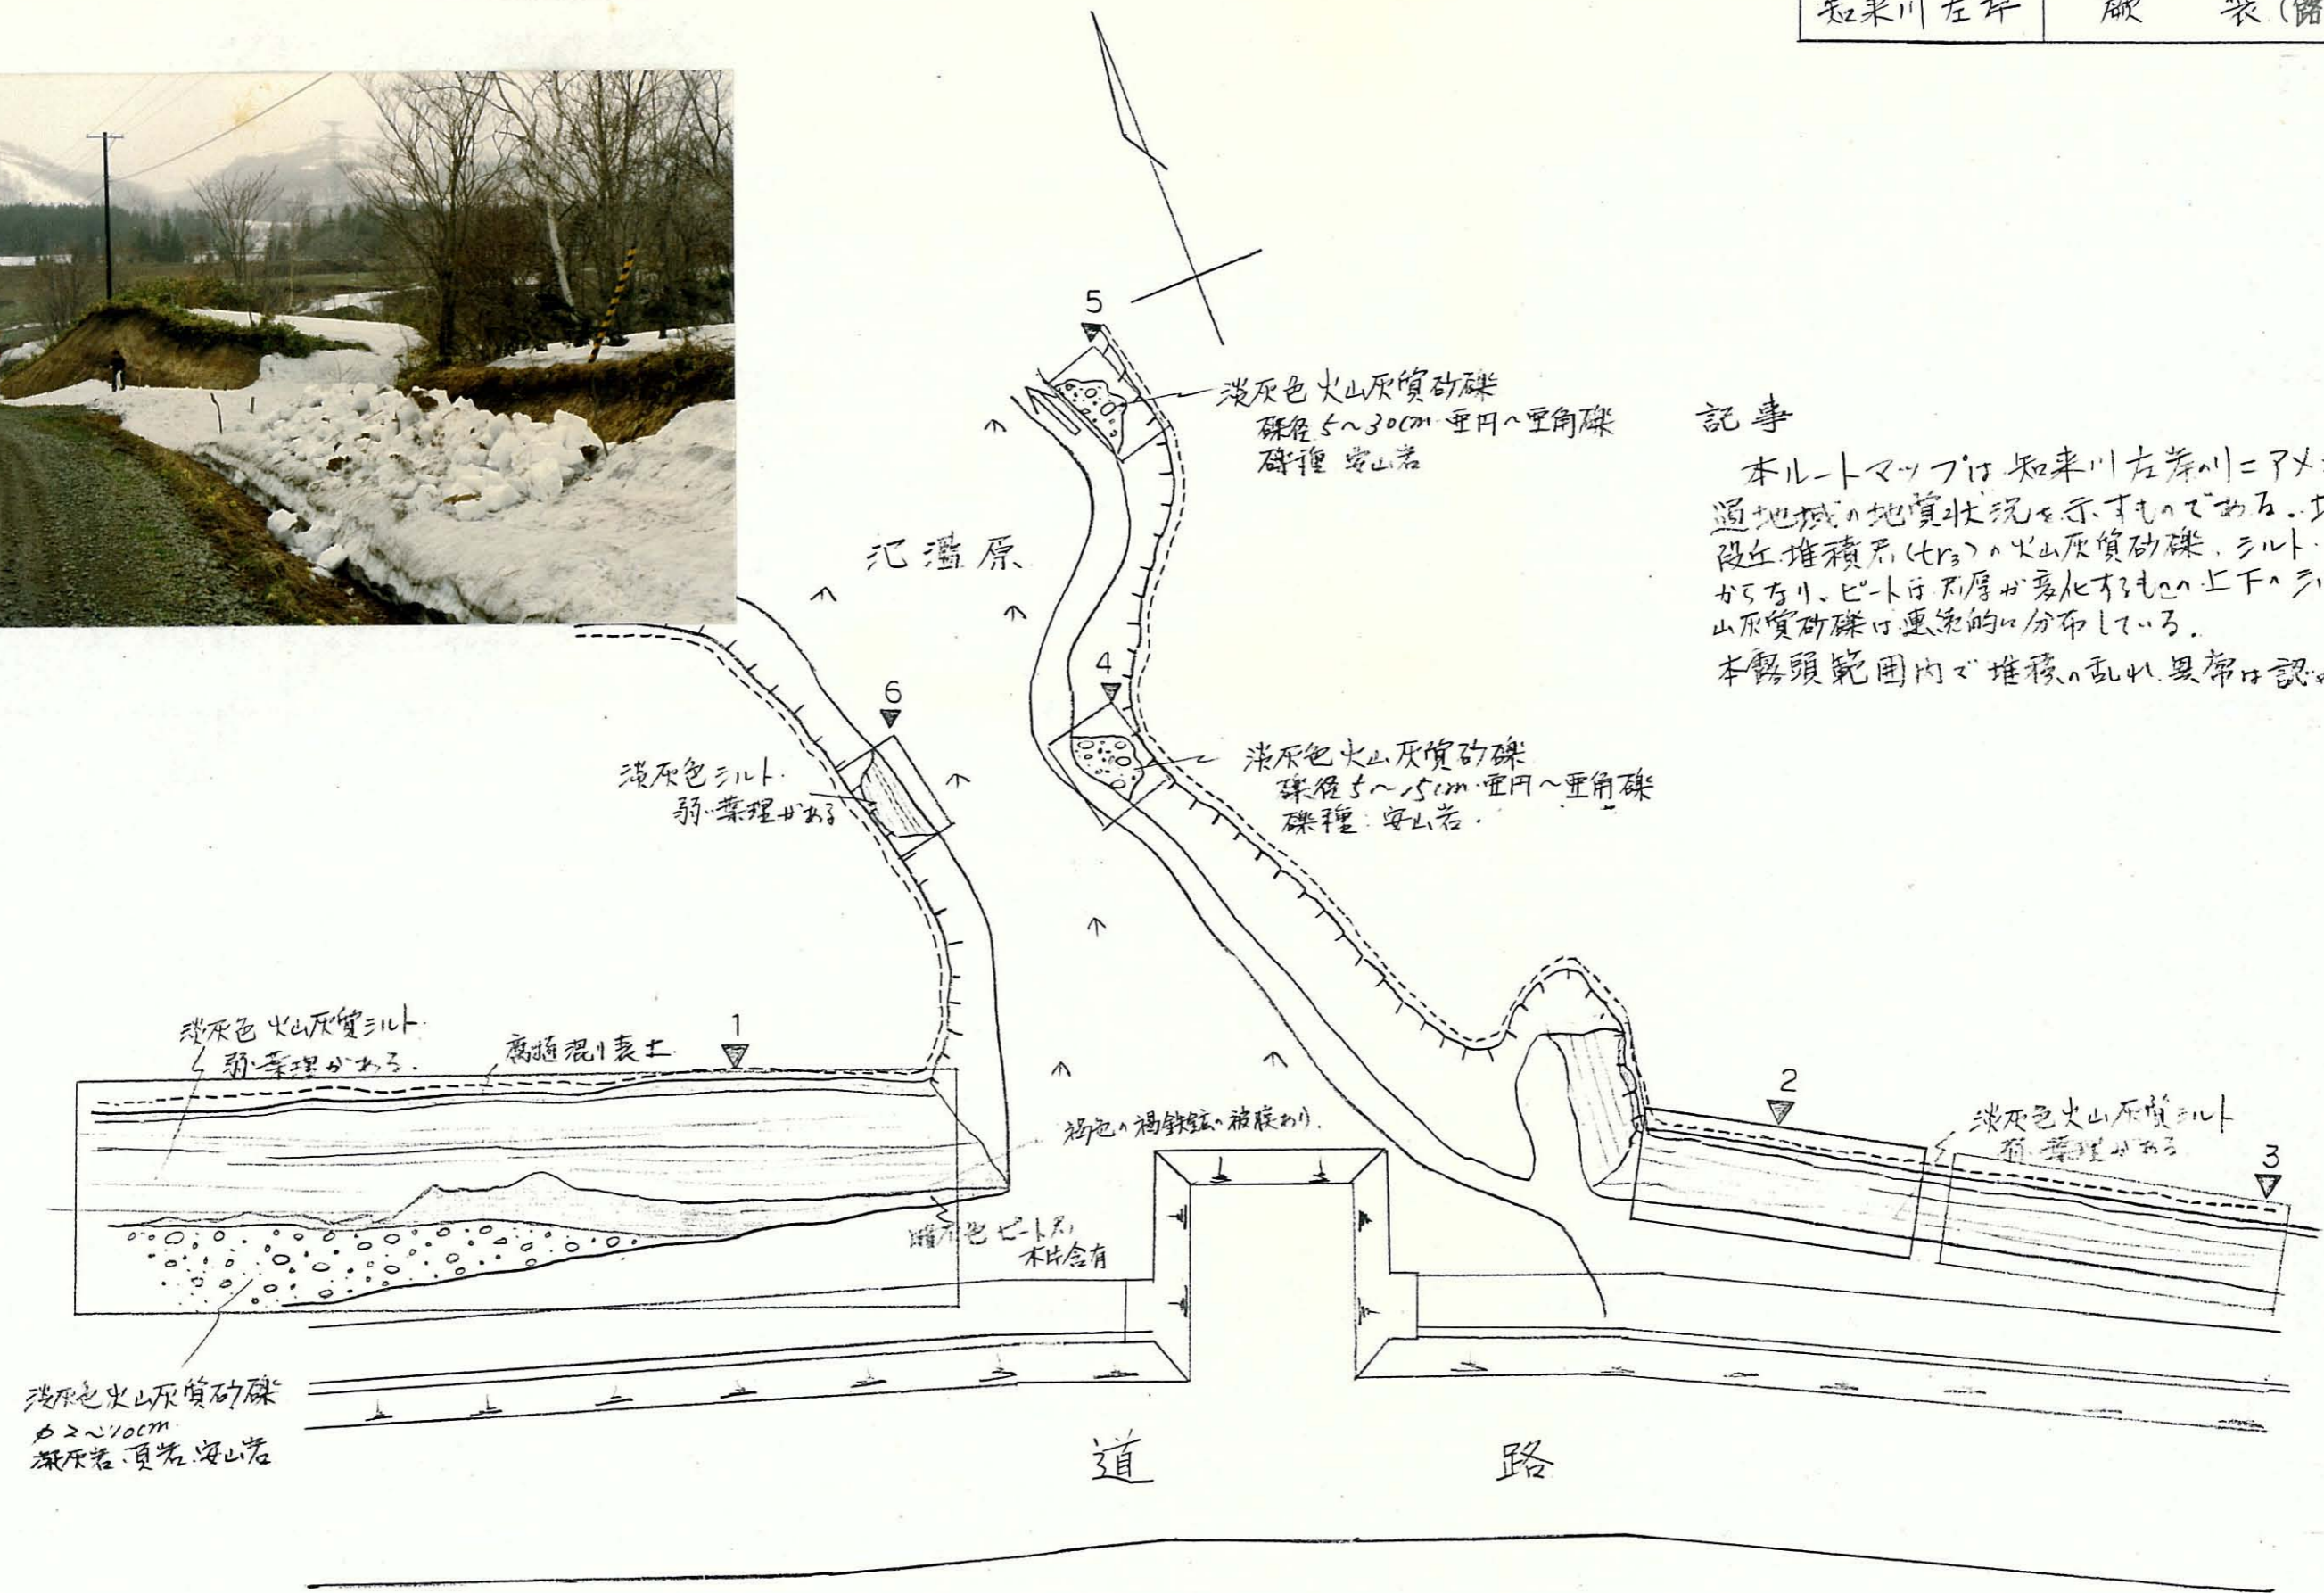
記事  
 本ルートマップは知来川左岸川=Aメニ通  
 道地域の地質状況を示すものである。地質は  
 段丘堆積系(ter)の火山質砂礫、シルト・ピト  
 からなり、ピトは厚さが変化するものの上下のシルト・火  
 山質砂礫は連続的に分布している。  
 本密頭範囲内で堆積の乱れ異常は認められる。

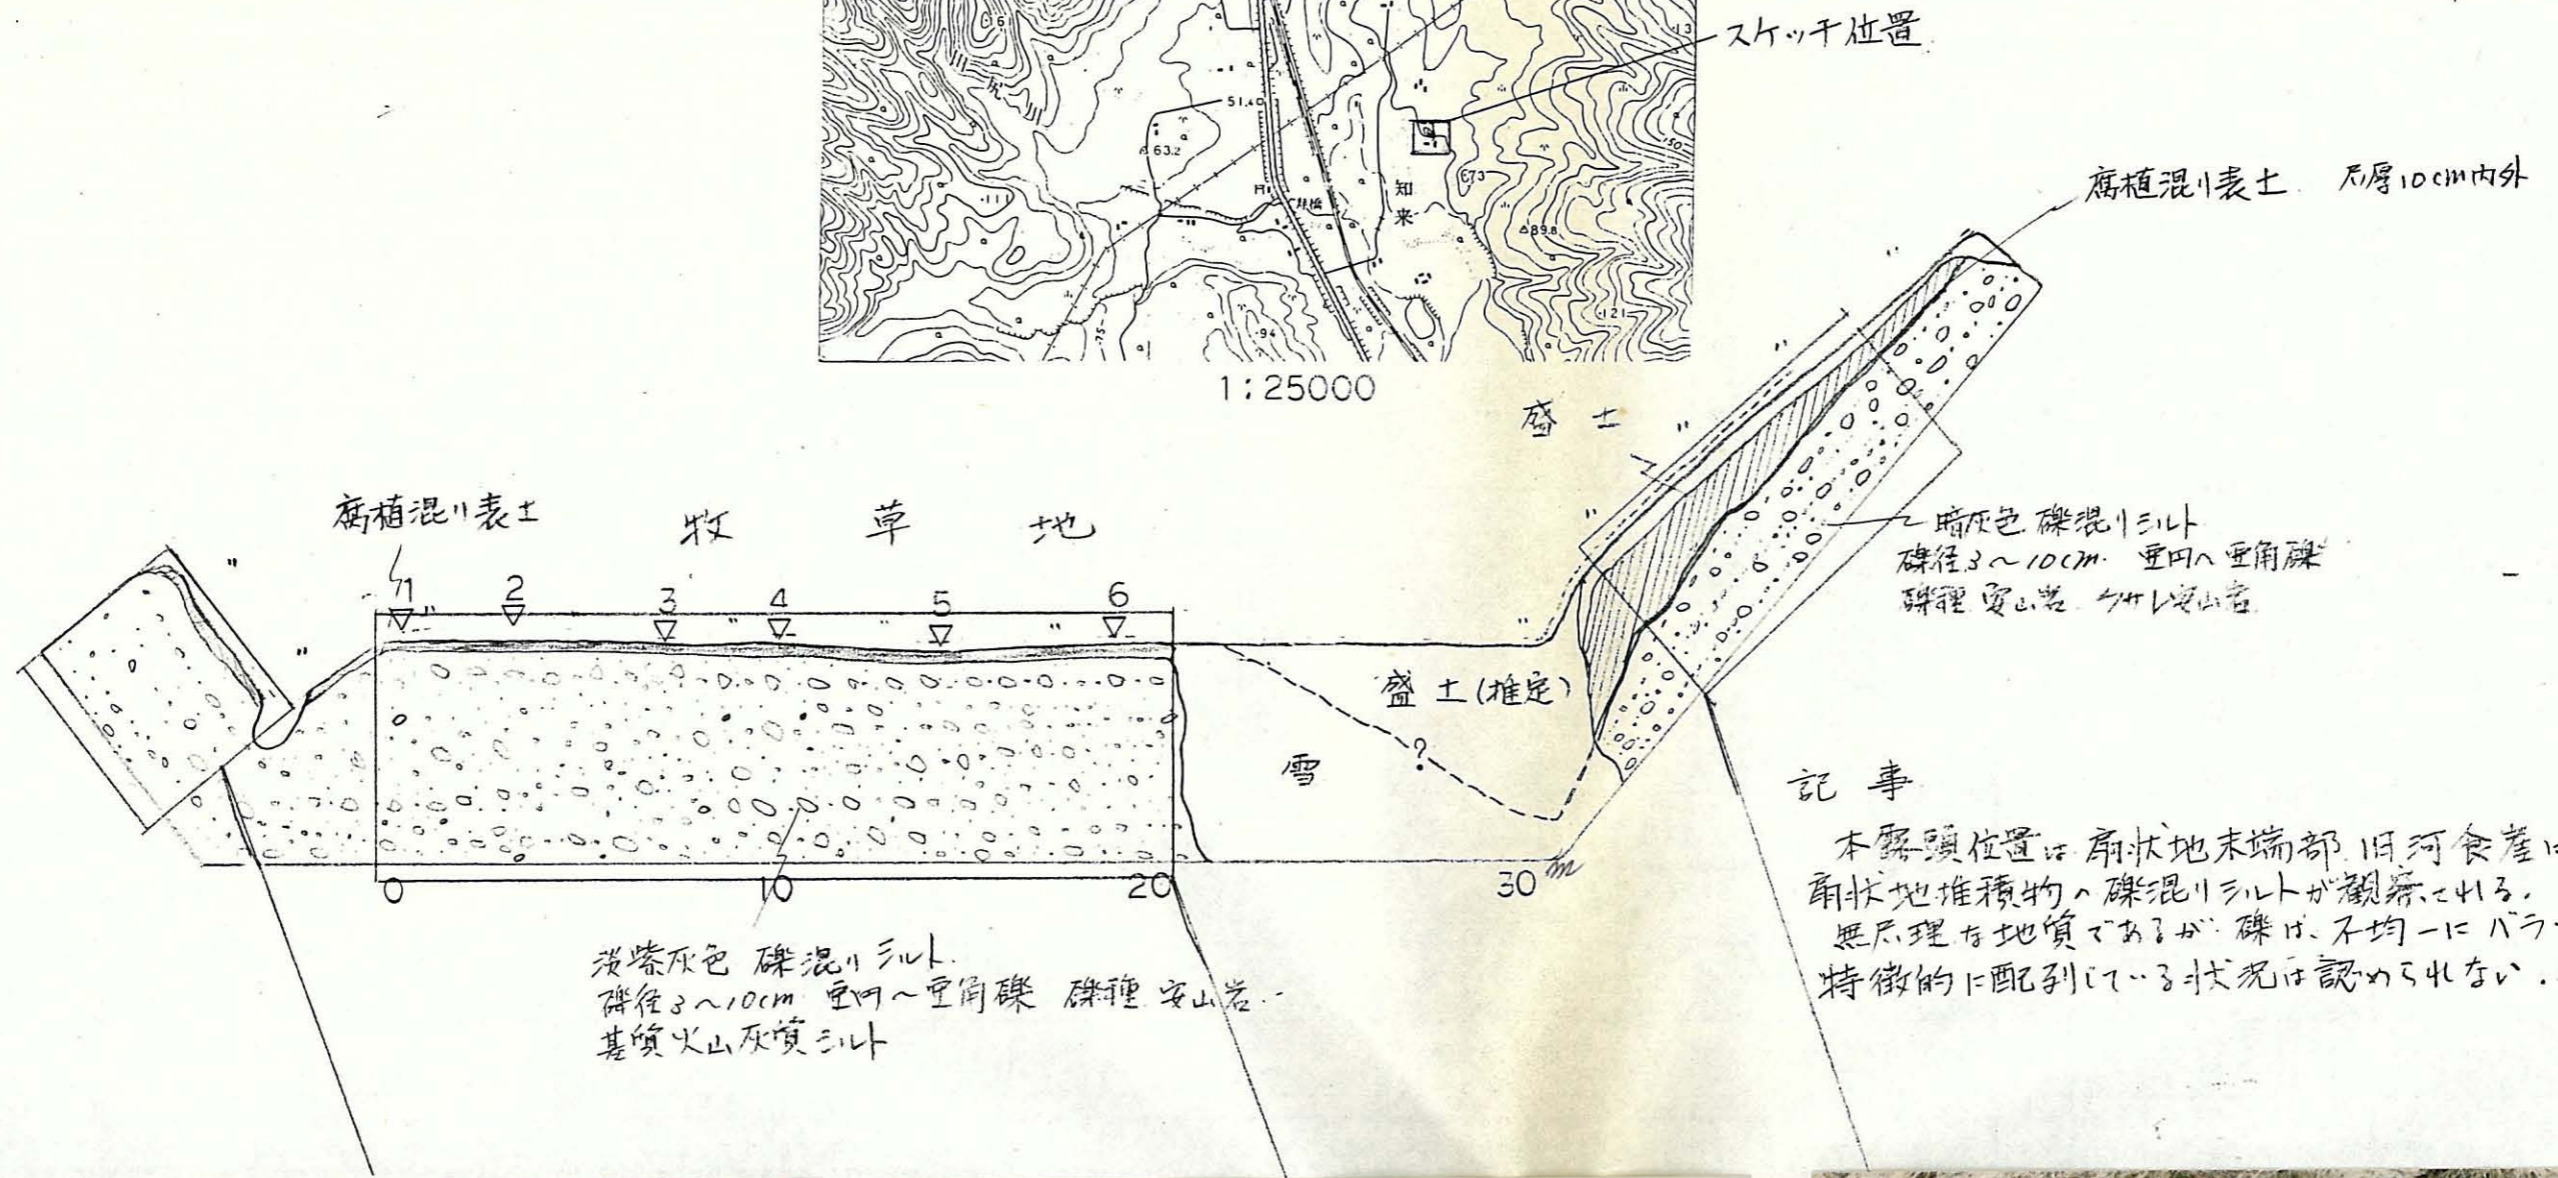
本露頭位置は扇状地末端部旧河食差に位置し、扇状地堆積物の礫混りシルトが観察される。無条理な地質であるが、礫は不均一にバラツキしており、特徴的に配列している状況は認められない。

淡塔灰色 礫混りシルト  
礫径3~10cm 重円~重角礫 礫種 安山岩  
基質火山灰質シルト

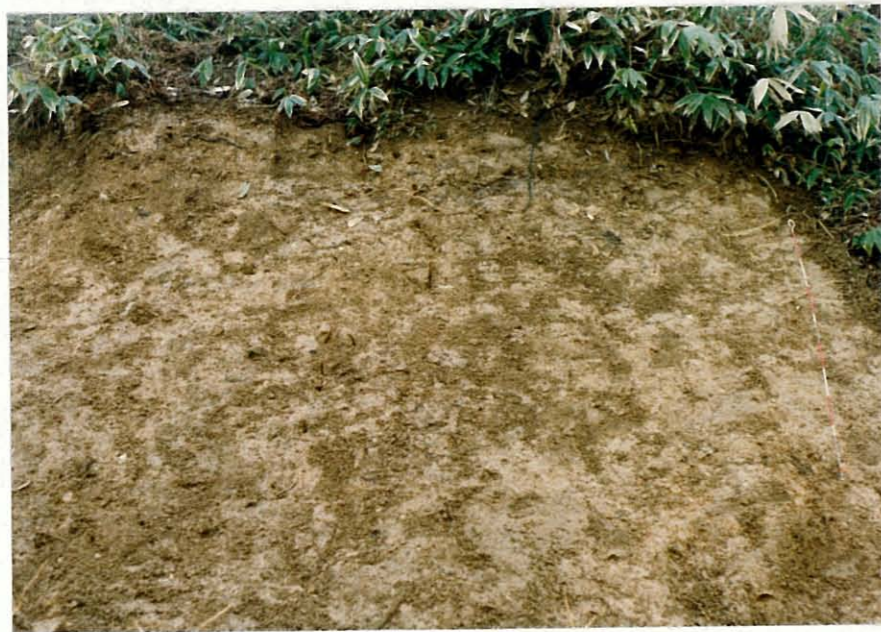
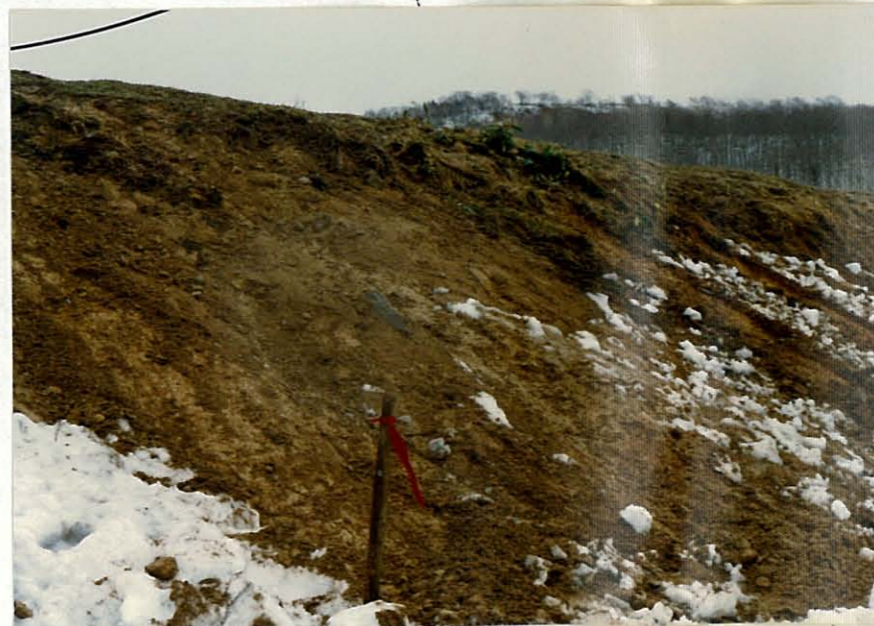
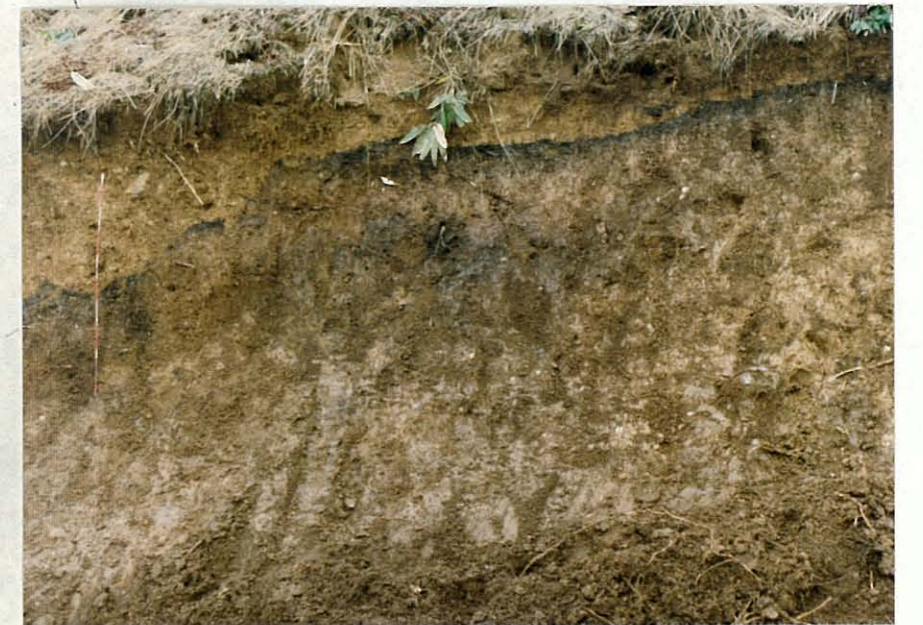
露頭近景 (前頁の図中の□で示す地点に対応する)  
地質は、礫混りシルトである。 礫径3~10cm. 重円~重角礫が有り安山岩、フサリ安山岩礫が有る。
