東海第二発電所 管理区域外での洗浄廃液の漏えいに係る 日本原子力発電(株)からの報告に対する評価について

平成 25 年 3 月 6 日
原子力規制委員会

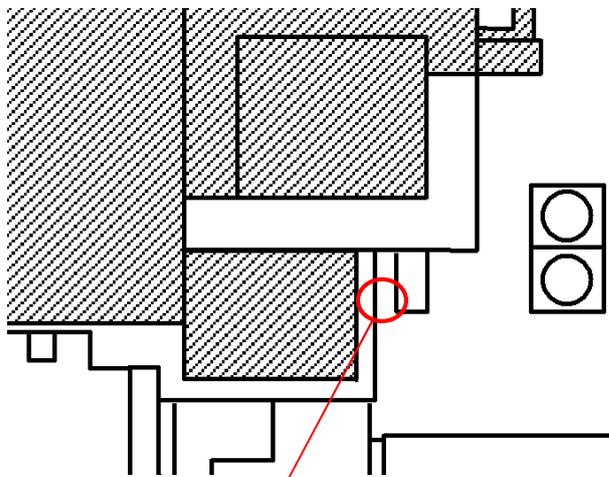
洗浄廃液を、ポリ袋に包んだポリ容器に入れ、東海発電所へ運搬していたところ、当該ポリ容器に密封性がなかったことから、運搬に伴う振動等により当該廃液の一部がポリ容器からポリ袋に漏えいした。その後、運搬の過程で、非管理区域の通路(コンクリート)に仮置きした際に、通路のコンクリートの面荒れにより生じたポリ袋の穴を通じて、当該廃液が通路に漏れ出たものと推定した。

洗浄廃液漏えい状況及び搬送時の容器梱包状況

当該ポリ容器より水が滴下した箇所
(約5cm×5cm)

請負業者に対する確認事項が明確になっていなかったことに対する対策として、作業前確認事項を定めた工事要領書チェックシートを改正し、放射性物質を含む液体を管理区域外で扱う場合の注意事項を明確するとともに、事前説明会等の場で、その都度確実にチェックする。

さらに、液体状の放射性物質を運搬する際には、運搬に用いる容器が漏えいしない仕様であること等、具体的な遵守事項をマニュアルに記載する。

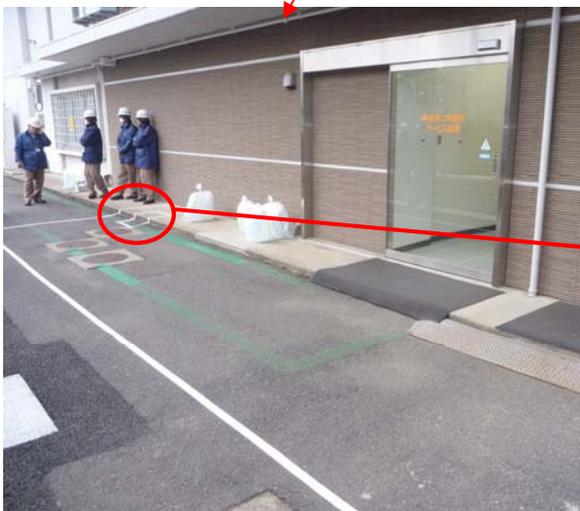
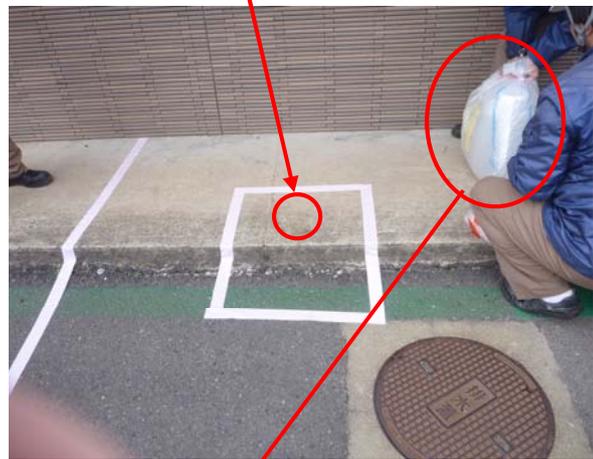
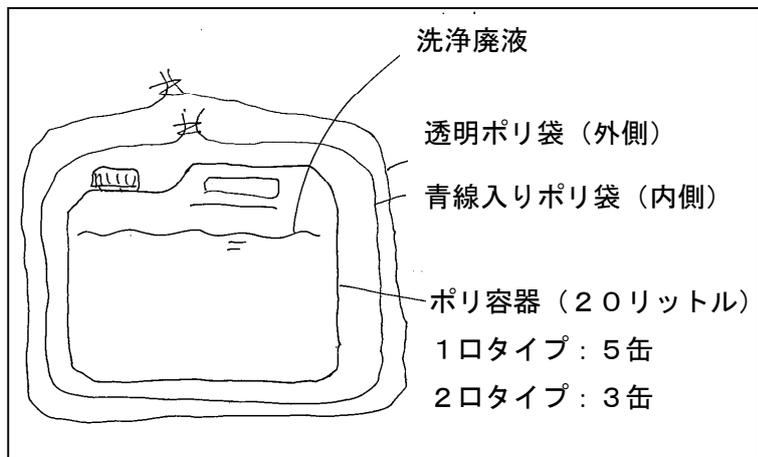
梱包の状態

- 【透明ポリ袋】
発電所内で使用しているポリ袋
- 【青線入りポリ袋】
管理区域内で使用する厚手のポリ袋
