# 美浜発電所1号機における非常用ディーゼル発電機の故障に係る 関西電力からの報告に対する評価について

平成25年5月8日  
原子力規制委員会

# 美浜発電所1号機 非常用ディーゼル発電機の過給機故障について

# 美浜発電所1号機 A-非常用ディーゼル発電機の過給機の損傷について

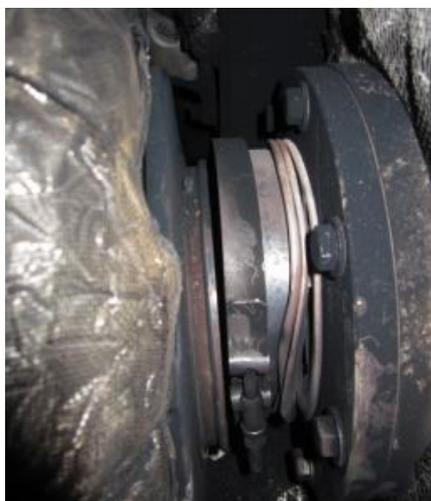
#### <フランジ開口部>

○ 当該発電機を目視可能な範囲で点検した結果、過給機<sup>※</sup>下部に複数の金属片を発見するとともに過給機出口のフランジが外れ開口部が確認された。また、ファイバースコープカメラにより過給機のタービンロータの一部が破損している可能性があることを確認。
