No.	高浜1－特別点検（原子炉容器）－10 rev2
質 問	<p>(添付-3、添付-4)</p> <p>一次冷却材ノズルコーナ部及び炉内計装筒（内面の溶接熱影響部）に係る非破壊試験（ET）記録が、適切な探傷等により得られた結果であることを示す記録（検出精度、探傷及び解析装置、要員の力量、解析結果等）を提示すること。</p>
回 答	<p>○検出精度について</p> <p>〈一次冷却材ノズルコーナ部〉</p> <p>通常型プローブ及び磁気飽和（以下MAGとする）型プローブ共に溶接線平行方向に付与した [ ] 溶接線直交方向に付与した [ ] [ ] を検出可能なことを確認している。（添付-1-1参照）</p> <p>〈炉内計装筒（内面の溶接熱影響部）〉</p> <p>今回適用するECT手法は過去の確性試験により深さ0.5mm程度のSCCに対する検出能力が確認されている。今回の特別点検においてもこの検出性確認時と同仕様の [ ] を適用している。</p> <p>また、検出性確認時と比べ感度校正条件及び周波数を一部変更しているが、変更による影響評価を実施している。影響評価の結果、今回変更した感度校正条件及び周波数が検出性に影響を与えず、検出性確認時と同等の検出性を有していることを確認している。（添付-1-2参照）</p> <p>[出典 潜在欠陥に対する超音波ピーニング/ウォータージェットピーニングの影響に関する確性試験報告書]</p> <p>○探傷及び解析装置について</p> <p>探傷及び解析に使用した装置については、JEAG4217-2010にて要求されている事項に対し、それぞれ適合していることを予め確認し工事に使用している。</p> <p>なお、サンプリングレートについては下記の通り設定しておりJEAG4217にて要求されている「走査距離25mm当たり30点以上」を十分満足している。</p> <p>また、分解能については、1点当たり [ ] である探傷器を適用しており、JEAG4217にて要求されている「1点当たり12ビット以上」を満足している。</p> <p>〈一次冷却材ノズルコーナ部サンプリングレート〉</p> <p>凸部（内側）：走査距離25mm当たり [ ]</p> <p>平坦部：走査距離25mm当たり [ ]</p> <p>〈炉内計装筒（内面の溶接熱影響部）サンプリングレート〉</p> <p>3ループ（ [ ] ）：走査距離25mm当たり [ ]</p> <p>添付-2：渦流探傷器校正証明書</p> <p>添付-3：ECT校正記録（ノズルコーナ）</p> <p>添付-4：ECT校正記録（炉内計装筒管台）</p> <p>添付-5：解析装置JEAG4217適合性確認結果</p>

No.	高浜 1 - 特別点検 (原子炉格納容器) - 8 rev2

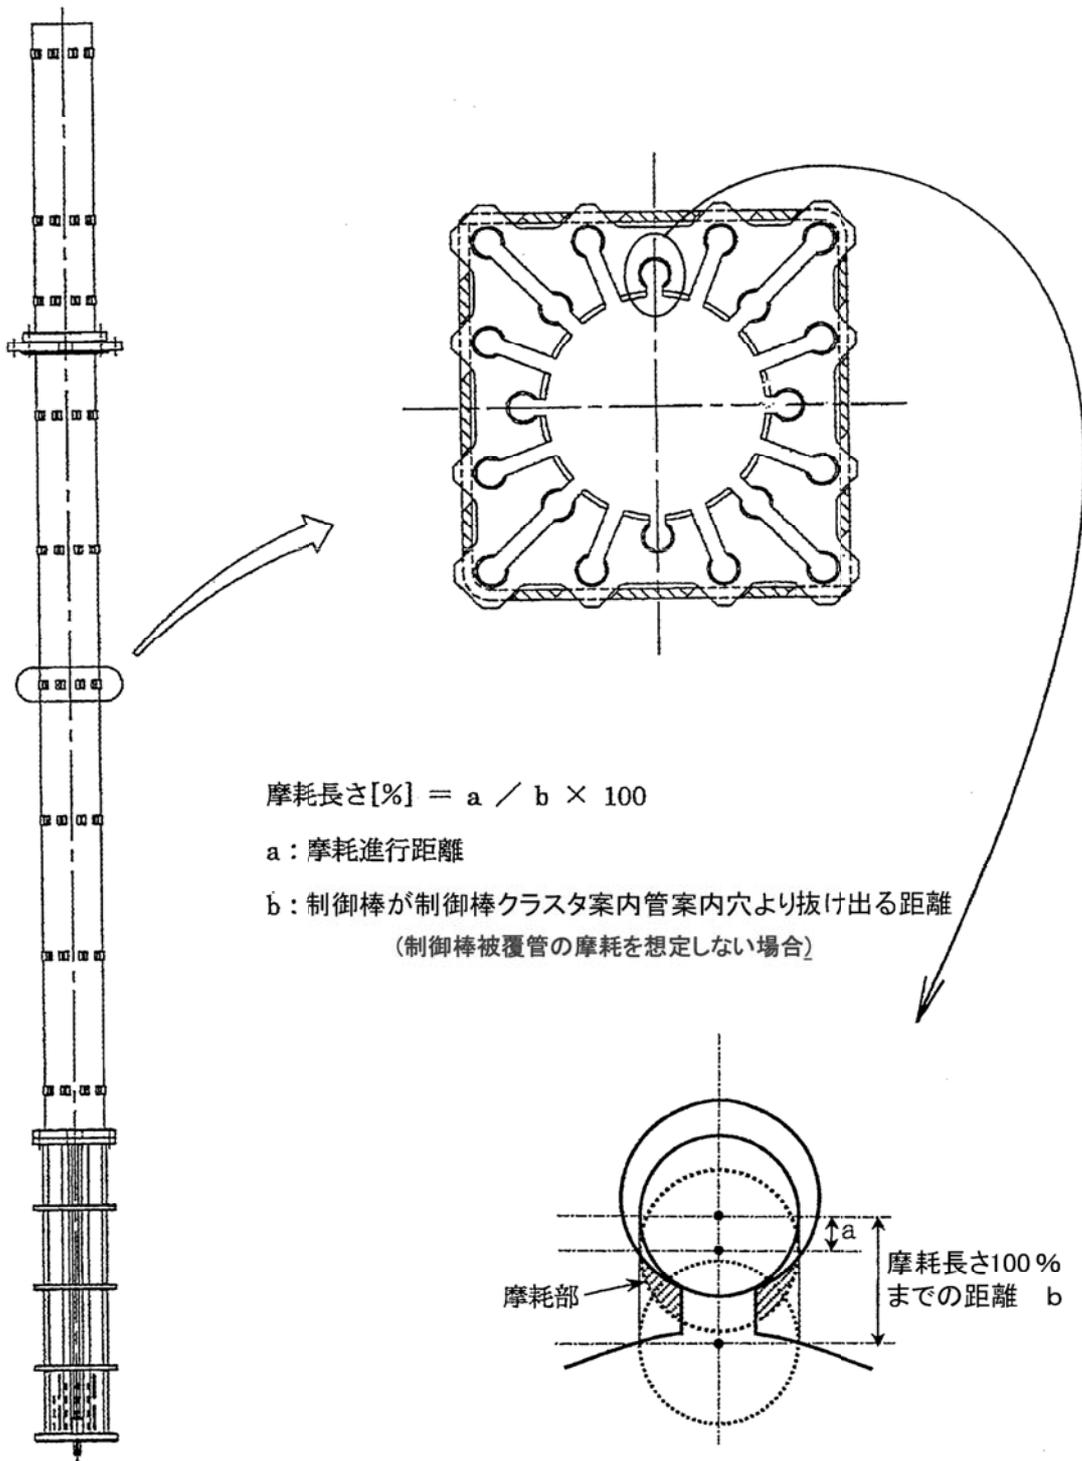
図2 高浜1号炉 制御棒クラスタ案内管（案内板）摩耗長さ

高浜1号炉で採用している3ループ15×15型制御棒クラスタ案内管について、日本機械学会 維持規格（JSME S NA1-2008）に基づき評価を実施した結果、高浜1号炉の制御棒クラスタ案内管（案内板）が摩耗長さ74%に達するまでの時間は約62.7万時間と評価される。一方、2015年4月時点の運転実績は約23万時間である。

以上より、高浜1号炉の制御棒クラスタ案内管（案内板）の摩耗が制御棒の案内機能に直ちに影響を及ぼす可能性はないと考える。

また、現状保全として、制御棒クラスター案内管（案内板）の摩耗による制御棒の案内機能への影響は、定期的に全制御棒の落下試験を実施しており、挿入時間に問題がないことによりその健全性を確認している。

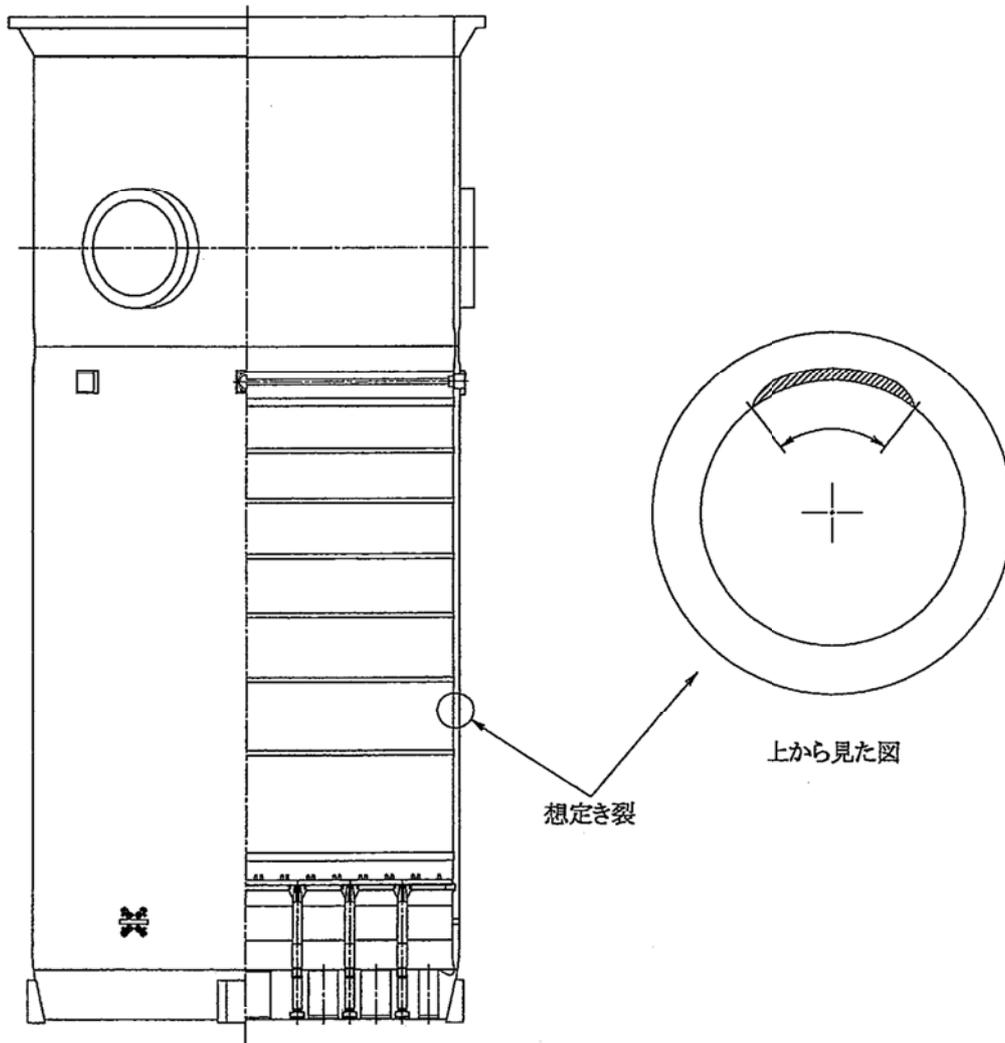
図5 高浜1号炉 中性子照射による靱性低下に対する炉心そのの想定き裂

さらに、ここで万一有意な欠陥が存在すると仮定し、地震発生時のき裂安定性評価を実施した。想定欠陥は、日本機械学会 設計・建設規格 (JSME S NC1-2005/2007) を準用し深さを板厚の1/4、長さは板厚の1.5倍の表面欠陥を周方向に仮定した (図5)。平板中の半楕円表面き裂の応力拡大係数 $K$ を求めるRaju-Newmanの式 (Raju, I. S. and Newman, J. C., Jr., NASA Technical Paper 1578, 1979.) を用いて想定欠陥の応力拡大係数 $K$ を算出した結果、 $5.9 \text{ MPa}\sqrt{\text{m}}$ となった。一方、図4中の $J_{IC}$ 最下限値 $14 \text{ kJ/m}^2$ から、換算式により破壊靱性値 $K_{IC}$ を求めると $51 \text{ MPa}\sqrt{\text{m}}$ となる。

よって、想定欠陥の応力拡大係数は、破壊靱性値を下回っており、不安定破壊は生じないことを確認した。

また、現状保全として、炉心そうについては、定期的に水中テレビカメラによる可視範囲の目視確認を実施し、異常のないことを確認している。

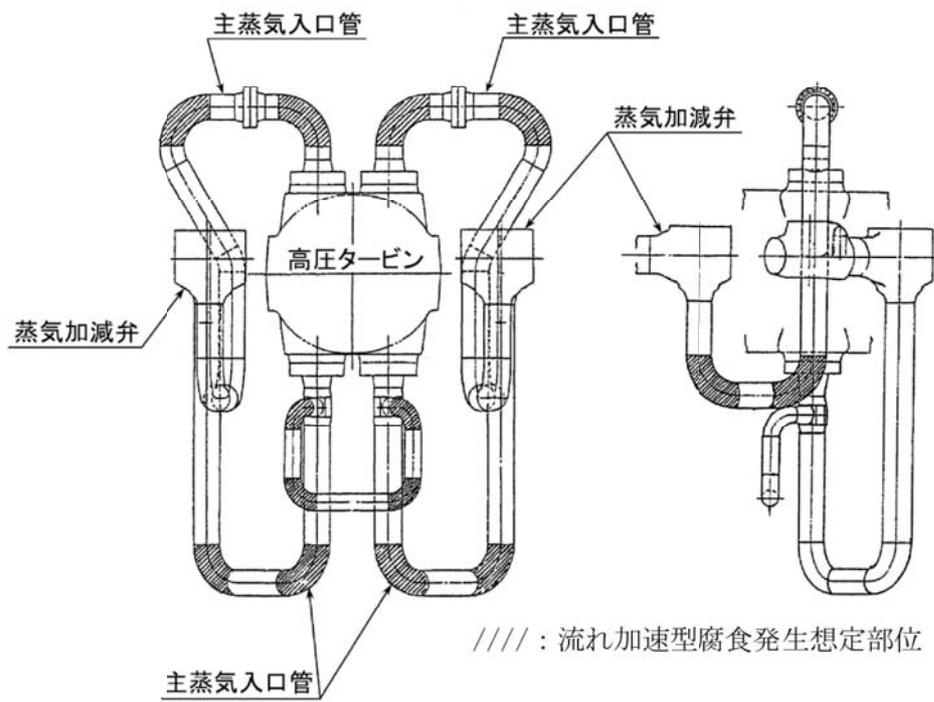
図6 高浜1号炉 高圧タービン  
主蒸気入口管の流れ加速型腐食発生想定部位 (概念図)

主蒸気入口管、車室およびノズル室は、炭素鋼または炭素鋼鋳鋼であり、湿り蒸気流に常時さらされているため、流れ加速型腐食により減肉が発生する可能性がある。

主蒸気入口管等については、流れ加速型腐食による減肉の可能性が考えられる。流れ加速型腐食による減肉の進行程度は物理的因子である流速、湿り度、渦流の発生の有無等、また、化学的因子である水質、温度等により影響されるが、それらの諸条件は機器単位で異なっていると考えられ、一律に流れ加速型腐食について正確に定量的な予測を行うことは困難である。

また、現状保全として、主蒸気入口管の流れ加速型腐食に対しては、「2次系配管肉厚の管理指針」に基づき、超音波を用いた肉厚測定を実施し、肉厚測定結果に基づく余寿命評価から次回測定または取替時期を設定している。

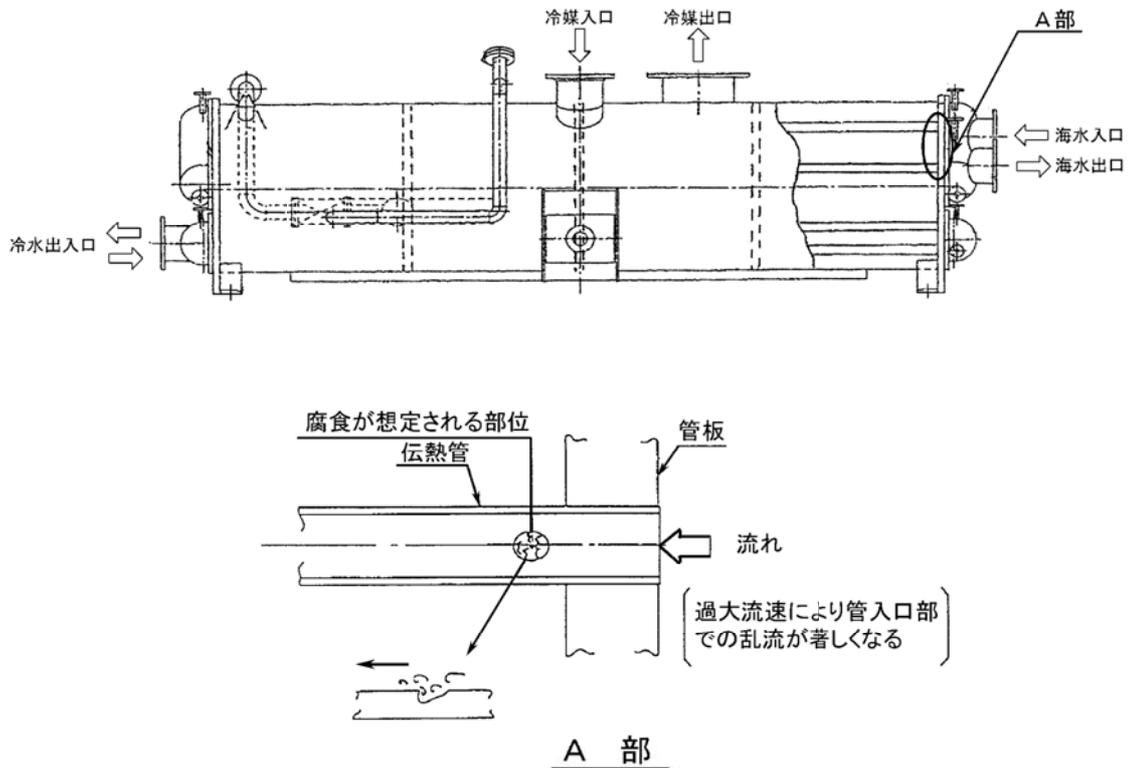
図8 高浜1号炉 凝縮器伝熱管の流れ加速型腐食想定部位

チラーユニットの凝縮器および蒸発器の伝熱管は銅合金であり、内部流体による流体による保護皮膜破壊により流れ加速型腐食が発生する可能性がある。

伝熱管内流速は、表6に示すとおり、潰食発生限界流速以下であり、流れ加速型腐食が発生する可能性は小さい。

ただし、管側流体が海水である凝縮器については、貝等の異物の付着により流れ加速型腐食が発生する可能性があるが、貝等の混入物の大きさ、形態、付着状態は不確定であり、管壁とのすき間の局所的な流速の増大については、一律で定量的な評価は困難である。

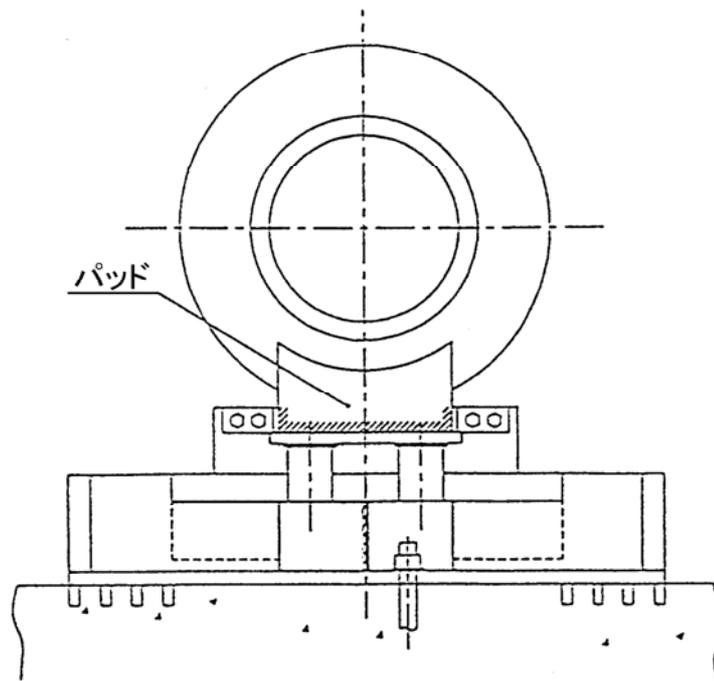
図9 高浜1号炉 原子炉容器サポートの摺動部（パッド）

評価結果を表8に示すが、運転開始後60年時点の推定摩耗深さ（推定減肉量）は微少であり、許容値に比べ十分小さい。また原子炉容器パッドについてはキャビティシール据付時に漏えい検査を実施しており、原子炉容器とキャビティに機器の健全性に影響を及ぼすような有意な高低差は認められないことから、長期運転にあたっても支持機能に影響を及ぼす可能性はないと考える。

部 位	運転開始後60年時点 の推定摩耗深さ / 許容値
原子炉容器パッド	約 1 / 3
蒸気発生器支持脚 ヒンジ	約 1 / 1 2 5 0
1次冷却材ポンプ 支持脚ヒンジ	約 1 / 1 1 5 0

また、現状保全として、パッドの摩耗に対しては、定期的に原子炉容器とキャビティに有意な高低差がないことをキャビティシール据付時の漏えい検査により確認している。

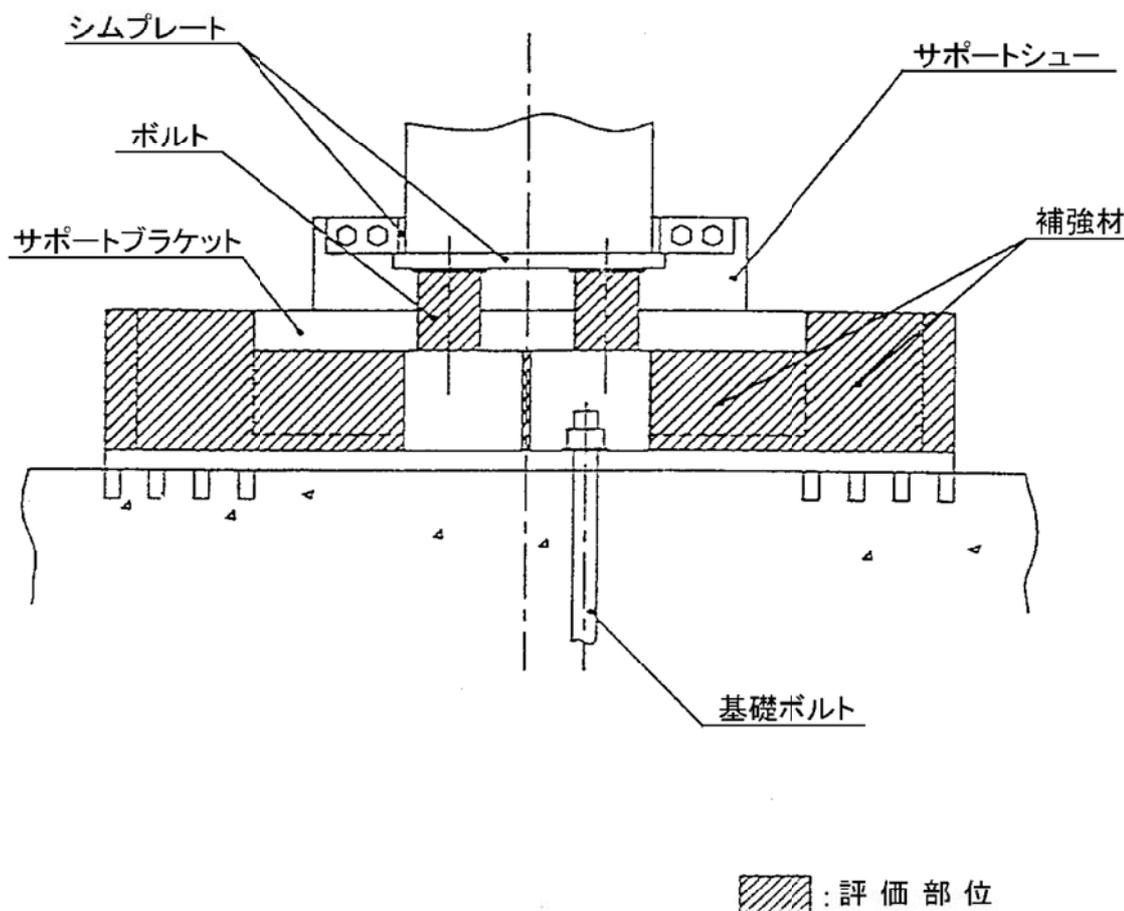
図11 高浜1号炉 原子炉容器サポートの照射脆化評価部位

表9に評価結果を示す。当該条件は冷温停止状態を前提とした運転開始後50年時点における評価条件を包含している。評価結果よりボルトおよび補強材は劣化が進展すると仮定した場合におけるプラント運転開始後60年時点を想定し原子炉容器サポートの最低使用温度でS<sub>s</sub>地震が発生したとしても、破壊靱性値(K<sub>IR</sub>)が応力拡大係数(K<sub>I</sub>)を上回っていることから、原子炉容器サポートの健全性は保たれることを確認した。

また、現状保全として、定期的に原子炉容器とキャビティに有意な高低差がないことをキャビティシール据付時の漏えい検査により確認している。

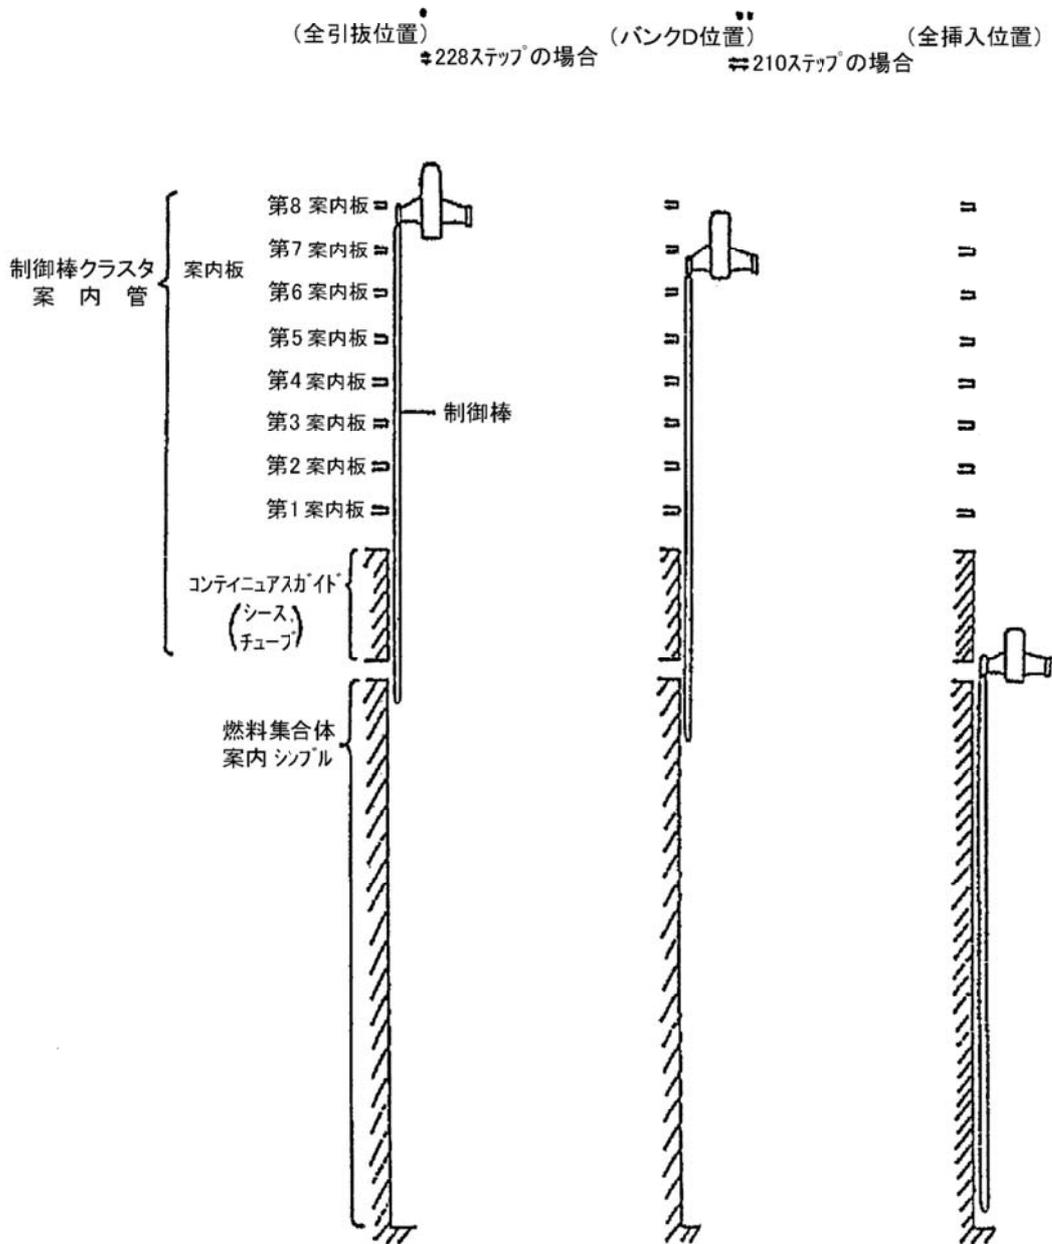
図18 高浜1号炉 制御棒クラスターの構造と挿入位置関係

米国ポイントビーチ (Point Beach) 発電所2号炉で被覆管の摩耗が認められたという報告が、1984年3月にされたため、国内プラントでも検討を行い、摩耗測定結果から摩耗の進行を評価しており、予防保全的に摩耗深さが肉厚を超えないよう定期的に取り替を行っている。
