No.	高浜 1 - 特別点検 (原子炉格納容器) - 8 rev4
質 問	<p>(添付 2)</p> <p>非破壊試験 (VT-4) の判定基準「原子炉格納容器の構造健全性または気密性に影響を与える恐れのある塗膜の劣化や腐食」の判断基準又は限界見本を提示すること。</p>
回 答	<p>判断基準としては、添付 1 の通り、塗膜に割れ、欠け、剥がれ、膨れの有無、下塗りの健全性、母材の発錆の有無等を確認することで、構造健全性または気密性に影響を与える恐れのある塗膜の劣化や腐食がないかを判断している。</p> <p>添付 1 に示す点検フローの考え方を以下に示す。</p> <ol style="list-style-type: none"> ①原子炉格納容器の塗膜に割れ、欠け、剥がれ、膨れの異常が認められなければ、塗膜の劣化がないと判断。 ②原子炉格納容器の塗膜は、上塗り、中塗り、下塗りの 3 層からなり、たとえ上塗り及び中塗り部分に割れ等の損傷があっても、下塗りが健全で原子炉格納容器鋼板の表面を覆っていれば、金属表面が大気にさらされないことから、原子炉格納容器の構造健全性または気密性に影響を与える塗膜の劣化はないと判断。 ③下塗りが健全でない、または下塗りの健全性が確認できない状況である場合、発錆が認められなければ、原子炉格納容器の構造健全性または気密性に影響を与える恐れのある腐食ではないと判断。 ④金属母材が見えているような薄い表面錆が確認されたとしても、侵食されて母材板厚が変わるほどの影響がなければ、これも構造健全性または気密性に影響を与える恐れのある腐食ではないと判断。 <p>本点検フローは、点検実施前の作業計画書の読み合わせの際に点検施工会社へ周知を行い調達要求事項としている。議事録を添付 2 に示す。</p> <p>なお、今回の特別点検では、添付 3 のとおり点検の結果、「問題なし」と判断したもののうち、添付 1 の点検フローの②が該当する場合は気付き事項として点検施工会社より連絡を受けており、当該部位については機器保全の観点から塗膜状態の確認を行なうとともに塗装を実施している。点検フロー②と判断される鋼板の塗膜状況の例を添付 4 に示す。</p> <p>(現状保全と特別点検の比較)</p> <p>PWR の原子炉格納容器鋼板は水に接していないことから、維持規格において定期的な検査は要求されていないが、現状の保守管理として、定期的な原子炉格納容器漏えい率試験時に目視点検を実施している。</p>

CV特別点検における点検フロー(判断基準について)

高浜 1 号炉 蒸気発生器給水入口管台の環境疲労評価 (熱成層考慮)

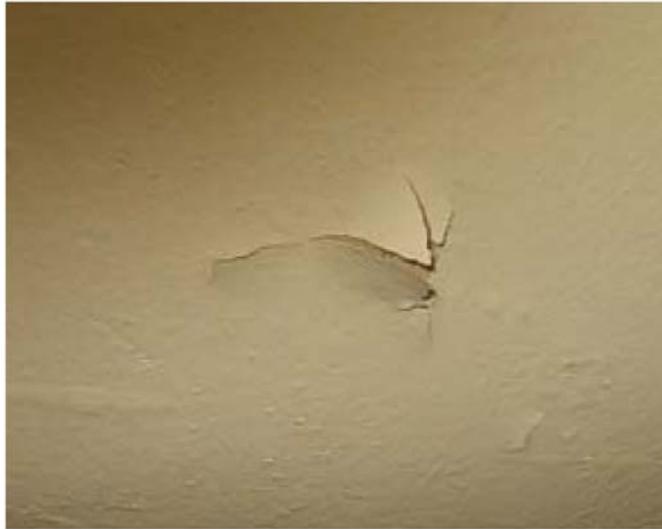
一部の鋼板で塗膜の割れ等が確認されたが、劣化程度はフローの②程度であった。フロー②と判断される鋼板の塗膜状況の例（高浜 1， 2号機の特別点検で確認されたものではない。）を以下に示す。

（例）中塗りが見えている塗膜状況（円筒部内面）

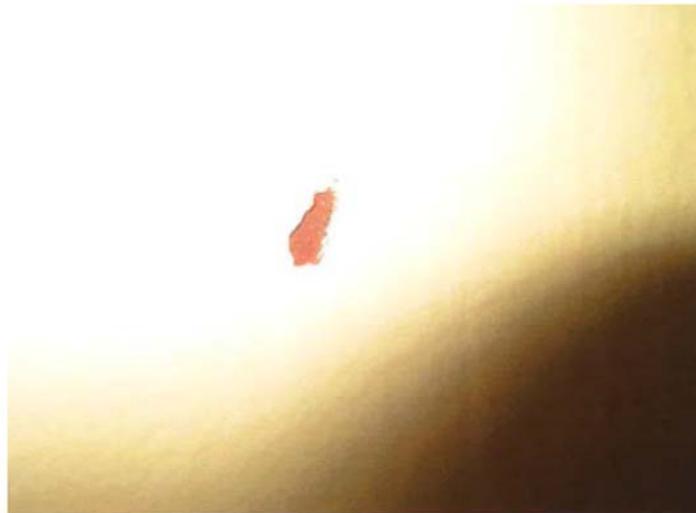
（例）下塗りが見えている塗膜状況（円筒部内面）

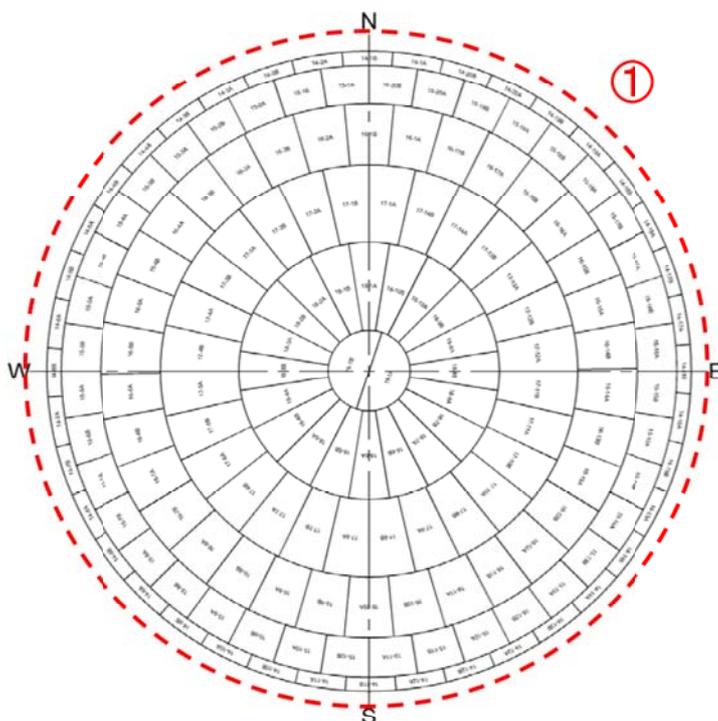
(例) 高浜 1 号機 半球部外面

今回の点検で塗膜の割れ等が確認された範囲は半球部外面（屋外）及び原子炉格納容器内外のフロア・恒設足場が設置されている範囲が大半であった。塗膜の割れ等が比較的多く確認された範囲を添付5に示す。

○特別点検で塗膜の割れ等が確認された範囲は、「屋外」及び「屋内のうち、フロア・恒設足場が設置されている範囲」が大半であった。(下図①、②)

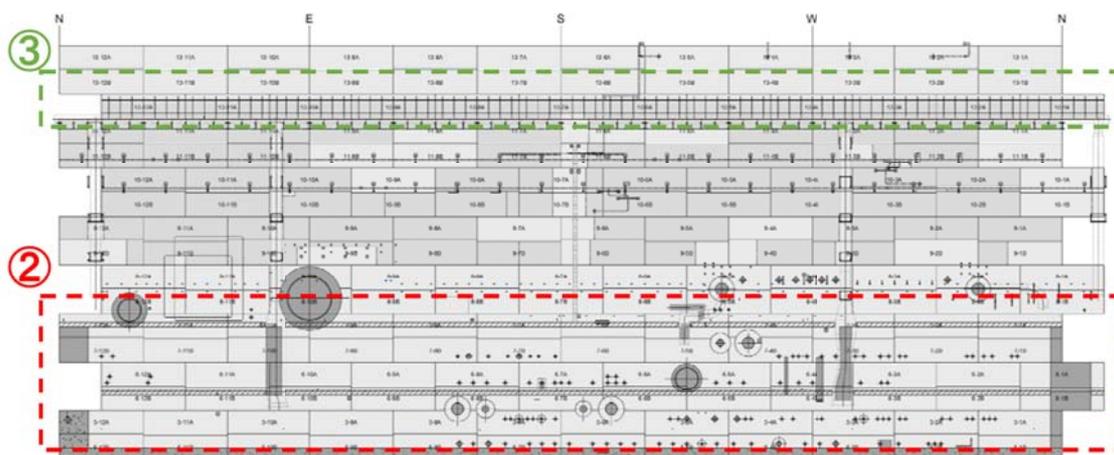
(例) 高浜 1 号機 円筒部内面

なお、円筒部内面のリングガード付近においては、上下の鋼板と比較して、塗膜の割れ等が比較的多い箇所が見られた。(下図③)

ただし、特別点検の結果を踏まえ、比較的「塗膜の割れ等」が多く確認された添付5の③のうち、リングガード下部については、従来の点検手法では確認しづらい箇所があるため、点検手法の改善を実施していく。

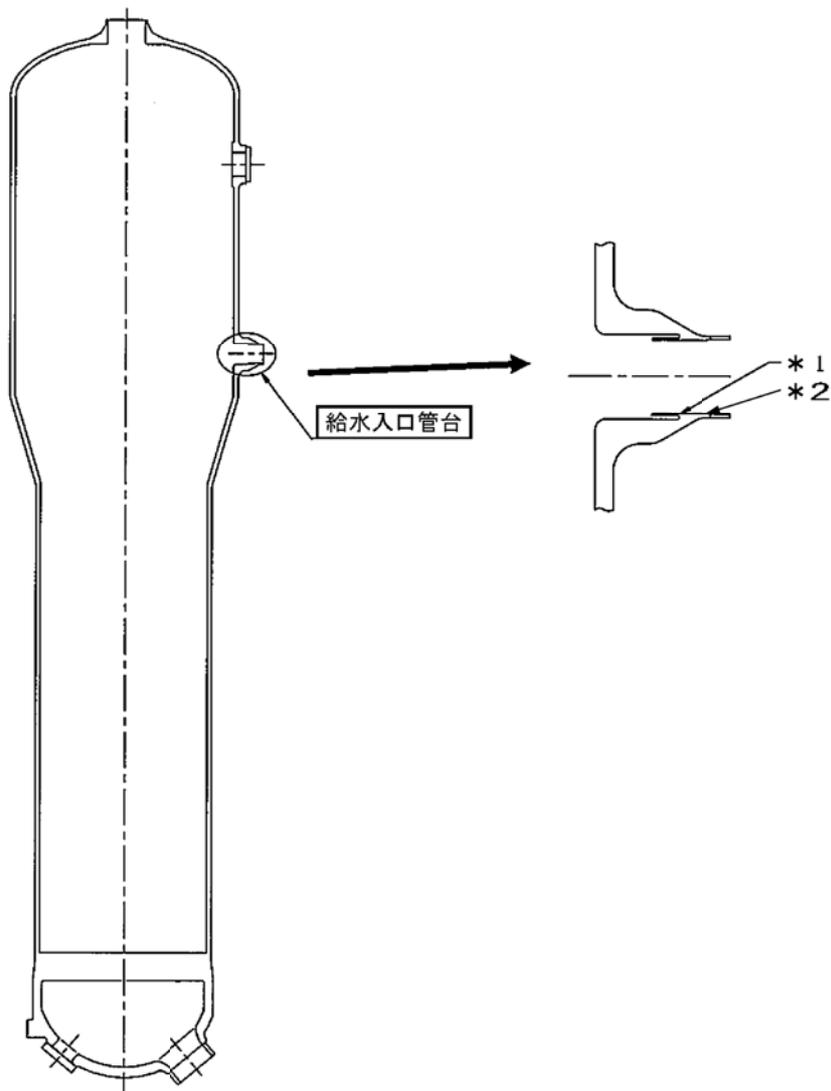
図1 高浜1号炉 蒸気発生器給水入口管台の疲労割れ評価対象部位

本資料は、蒸気発生器給水入口管台の環境疲労評価の結果についてまとめたものである。
その結果、環境疲労累積係数 (以降 環境 U. F. と記す) は $0.235 < 1.0$ であり、問題ないことを確認した。
