川内原子力発電所 2号炉の 高経年化技術評価 (その他事象)

平成 27 年 10 月 5 日
九州電力株式会社

その他事象

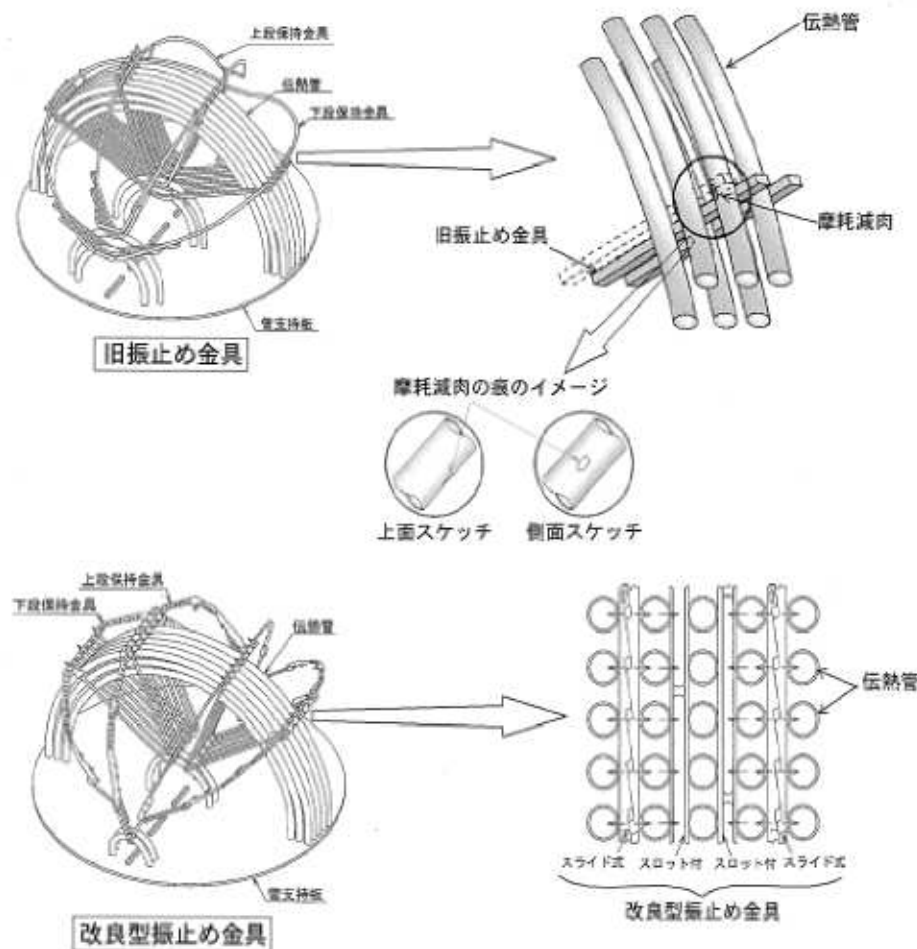
川内2号炉の蒸気発生器本体では、第5回定期検査時（1991年度）の渦流探傷検査において従来の2本組伝熱管振止め金具の支持位置で減肉信号が確認されている。

本事象は蒸気発生器伝熱管振止め金具による支持が不十分であったため、蒸気発生器伝熱管外面に流れる流体で蒸気発生器伝熱管が面外方向に振動したことによるものと推定されている。

第5回定期検査時（1991年度）に従来の2本組伝熱管振止め金具を取り除いた後、改良型の2本組振止め金具への取替えを行っており、過去の点検より改良型伝熱管振止め金具の挿入状態は良好であり、経年的な変化も認められていないため蒸気発生器伝熱管と改良型伝熱管振止め金具との接触部で摩耗減肉が発生する可能性は小さい。

また、改良型伝熱管振止め金具と従来の伝熱管振止め金具は蒸気発生器伝熱管と接触する部位が異なるため、旧伝熱管振止め金具接触箇所での摩耗が見られた部位は改良型伝熱管振止め金具に変更されてからは、摩耗進展の可能性は小さい。

蒸気発生器伝熱管の振止め金具部の摩耗については、引き続き渦流探傷検査を実施していく。

なお、蒸気発生器については、更なる信頼性向上のため取替えを含めた保全方法を検討していくこととしている。新しい蒸気発生器では振止め金具は支持機能を向上させた3本組AVBに変更される。

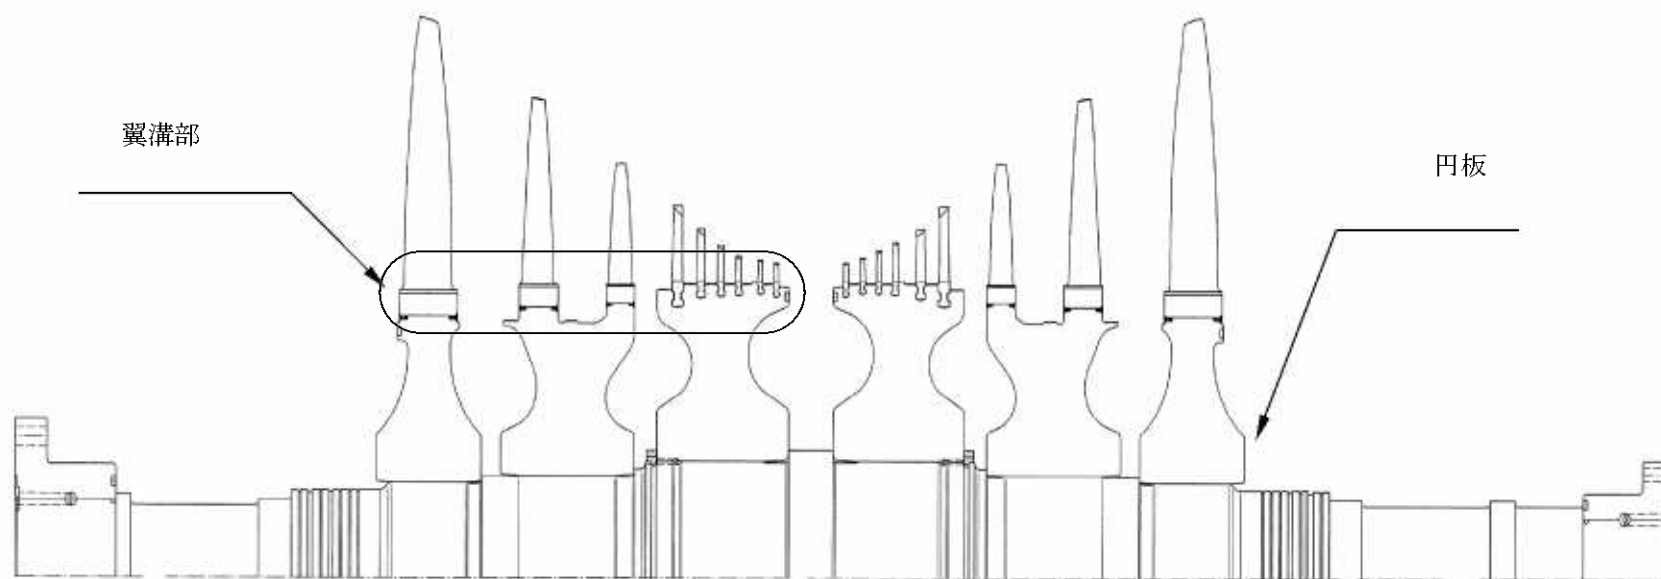
低圧タービン円板翼溝部は、湿り蒸気雰囲気下において応力集中による局部応力の高い部分に応力腐食割れが生じる可能性がある。

低圧タービン内を流れる湿り蒸気流は、低い溶存酸素濃度で適切な水質管理を実施しているが、翼溝部は他部位に比べ発生応力が高く、応力腐食割れが発生する可能性は否定できない。

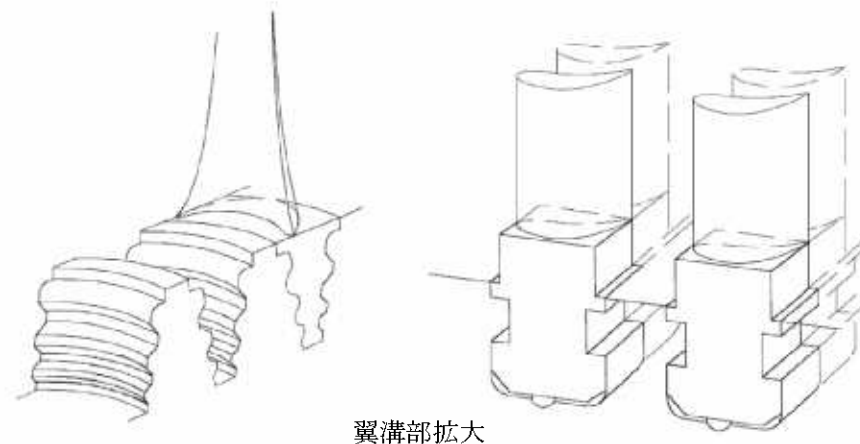
川内2号の低圧タービンについては、2010年度に予防保全のために取替えを行っている。取替えた低圧タービンでは、下記のような耐SCC対策を施している。

項目	内容
発生応力の低減	運転中に円板表面に発生する応力低減のために、円板形状を最適化するとともに、熱処理により円板に圧縮応力を付与することで、発生応力の低減を図る。
耐SCCに優れた材料の使用	低降伏応力材を使用することにより耐SCC性の向上を図る。
ショットピーニングの実施	円板と翼溝の応力集中部にショットピーニングを実施し、圧縮応力を付与する。
翼溝形状の改善	翼溝を大型化（R部拡大）し、応力集中を緩和する。

これらの対策により、低圧タービン円板の応力腐食割れに対する感受性は低く、発生の可能性は小さいと考えられる。

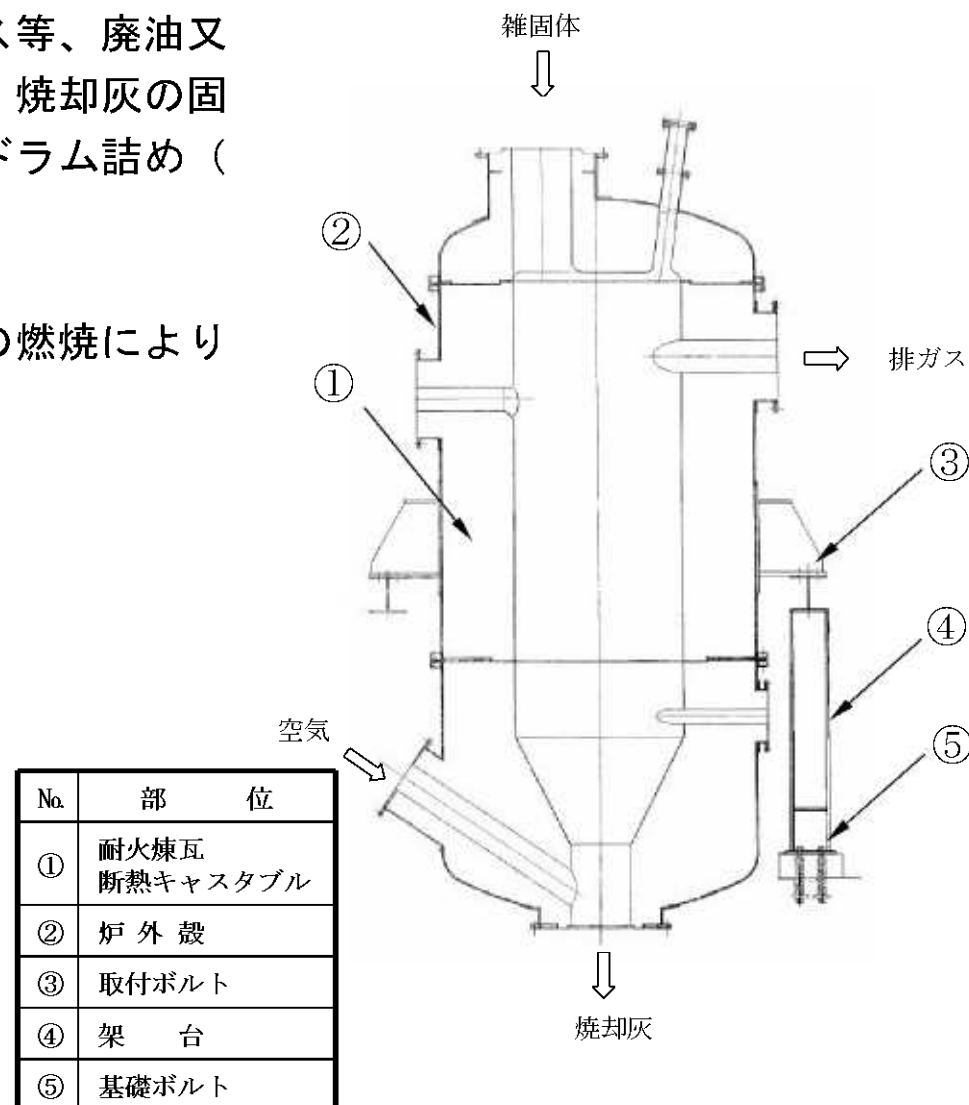
炉外殻は炭素鋼であるが、外面は耐熱塗装が施工され、また内面は耐火物が内張りされており、通常の使用条件では有意な腐食減肉は想定されない。

しかしながら、内面の耐火物に減肉、割れ等が発生した状況では、腐食性ガス（HCl、SO_x他）が炉外殻部まで到達し腐食が発生する可能性がある。

炉外殻の腐食は、耐火煉瓦等の耐火物の減肉、割れの状況等により影響され、一律で定量的な評価は困難であり、定期的に肉厚測定を実施している。

これまでの肉厚測定において有意な減肉は認められておらず、今後も急激に腐食が進行する可能性は小さいと考える。

炉外殻の腐食については、引き続き定期的に肉厚測定を実施していく。
