# 川内原子力発電所 2号炉の 高経年化技術評価 (照射誘起型応力腐食割れ)

平成 27 年 10 月 5 日  
九州電力株式会社

# 照射誘起型応力腐食割れ

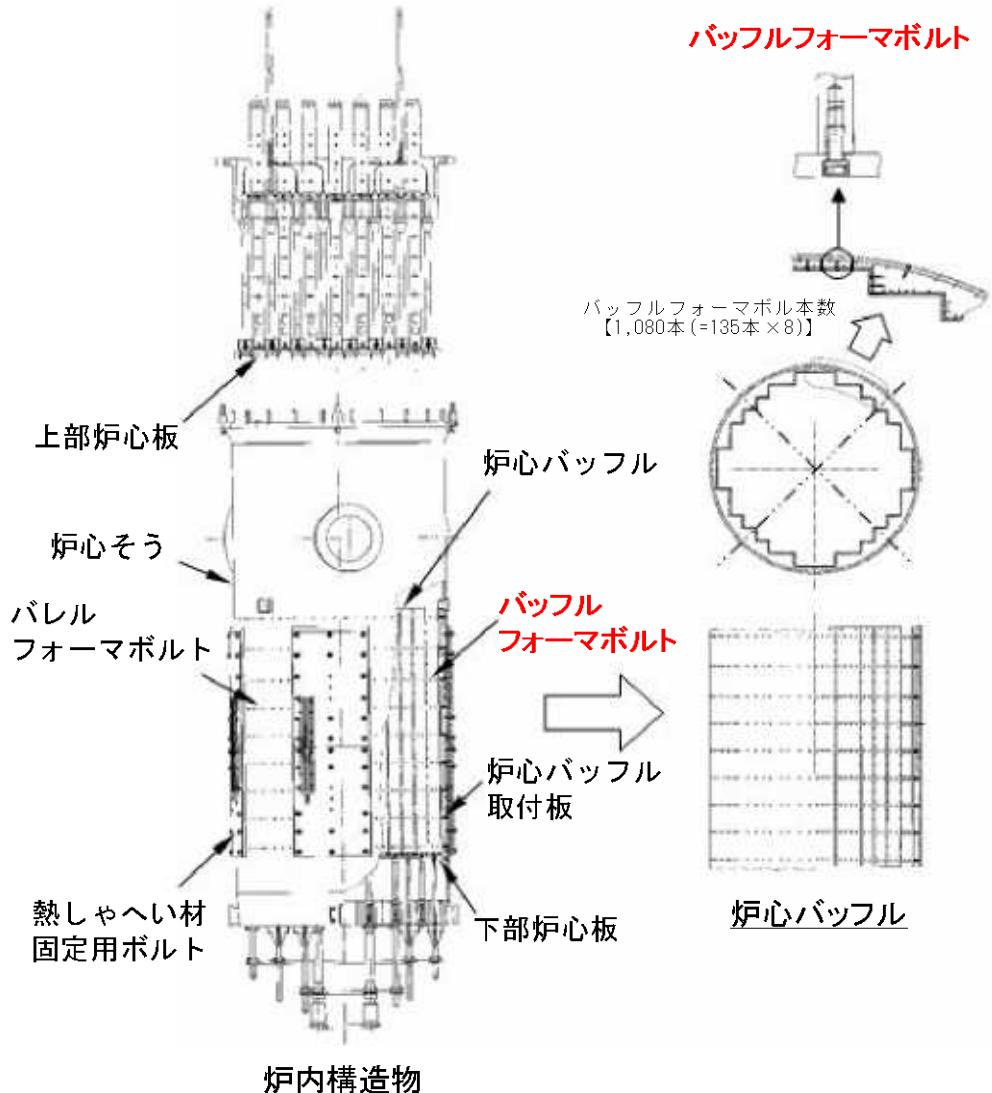
図 4 炉内構造物の構造図

○炉内構造物の各部位のうち、中性子照射量と温度が最も高く、応力レベルも大きく、海外での損傷事例もあり最も評価が厳しいバッフルフォーマボルトを評価対象部位とする。

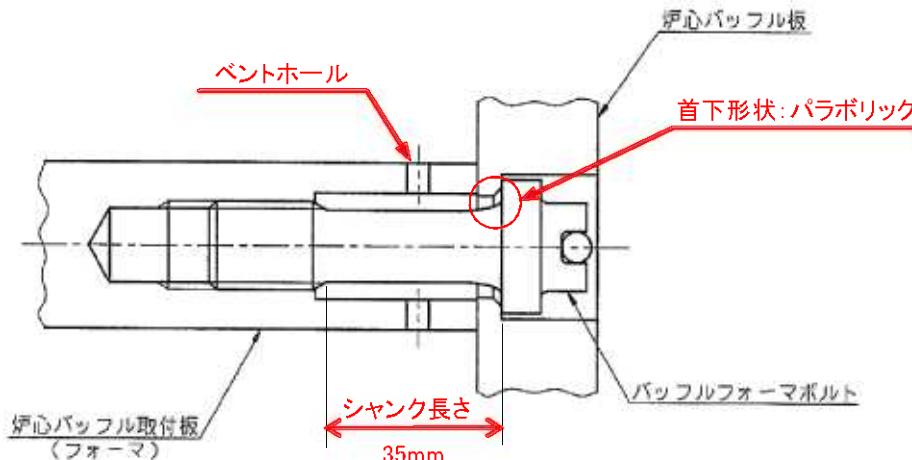
川内2号炉のバッフルフォーマボルトは、応力低減等を図った改良型のボルトを採用しており、照射誘起型応力腐食割れ発生の可能性を低減している。

川内2号炉のバッフルフォーマボルト仕様を以下に示す。(川内1号炉と同仕様)

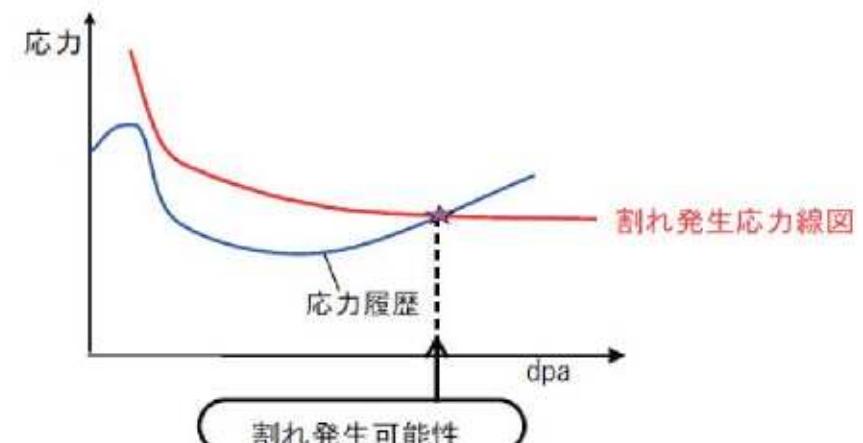
図5 割れ発生予測評価概念図

① 運転時間(照射量)によって変動するバッフルフォーマボルトの応力履歴を算出(図7)

② 評価ガイド(案)に定められている割れ発生応力線図と①で算出したバッフルフォーマボルトの応力履歴を重ね合わせる。

③ バッフルフォーマボルトの応力履歴が割れ発生応力線図を超えた時点を照射誘起型応力腐食割れの発生時間とする。

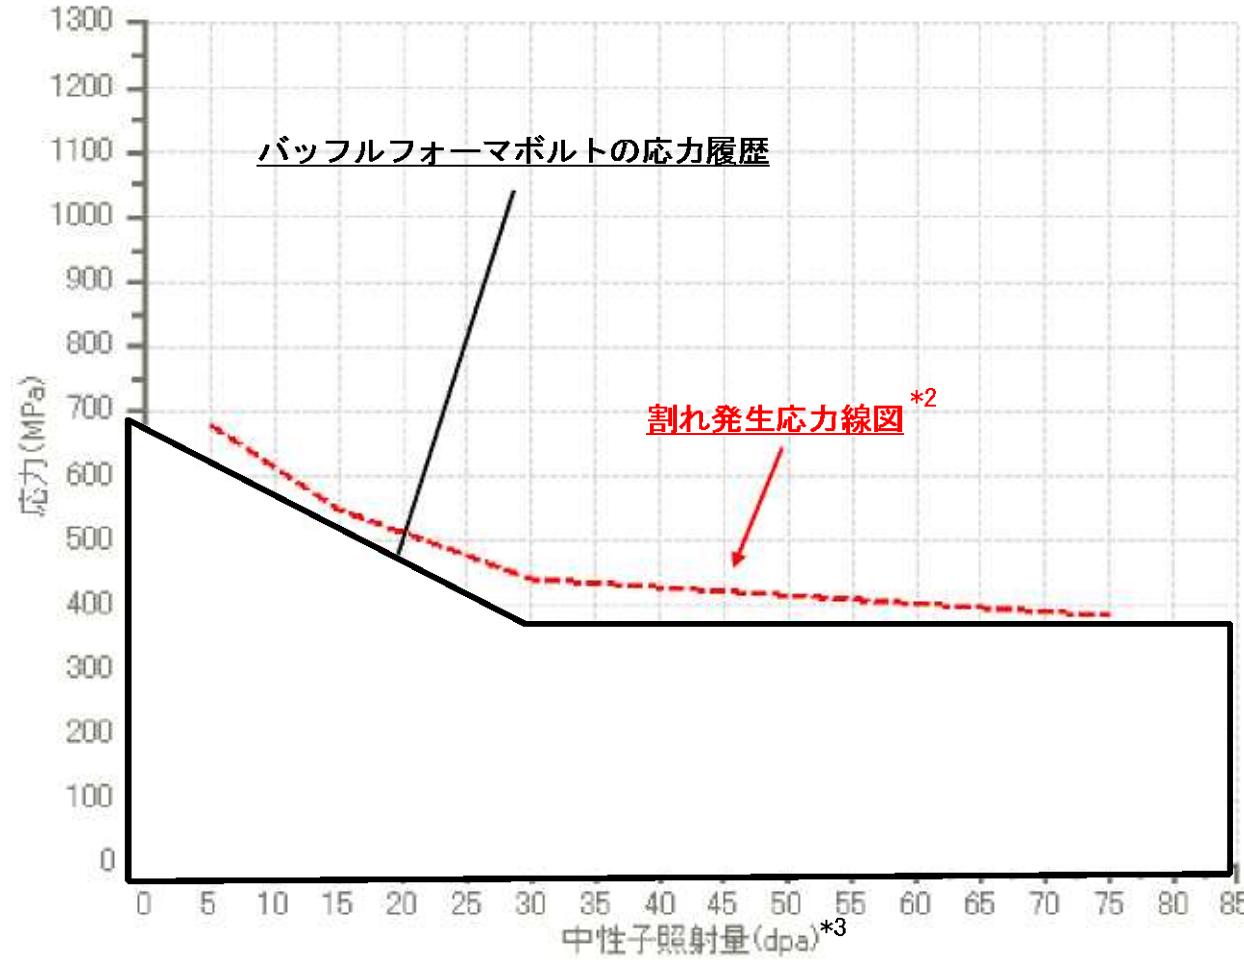
図6 バッフルフォーマボルト（全数）の応力履歴と割れ発生応力線図の重ね合わせ結果  
(標準型3ループプラント)

新知見が反映された照射誘起型応力腐食割れ(IASCC)評価技術に関する報告書に示された評価ガイド(案)及びPWR炉内構造物点検評価ガイドライン[バッフルフォーマボルト](第2版)に基づき評価(図5)を行った結果、運転開始60年時点でのバッフルフォーマボルトの予測損傷本数は0本となり、照射誘起型応力腐食割れが発生する可能性は低い(図6)。

評価の結果、運転開始60年までにバッフルフォーマボルト（全数<sup>\*1</sup>）の応力履歴が割れ発生応力線図を超えることはなかった。

\*1：全1,080本のバッフルフォーマボルトのうち、対象性を考慮した135本(=1,080÷8本)の応力履歴を算出している。  
【図4参照】

\*2：「照射誘起型応力腐食割れ(IASCC)評価技術に関する報告書」【(独)原子力安全基盤機構】に示された評価ガイド(案)において、照射誘起型応力腐食割れが発生する可能性があるとされるしきい線を示す。

\*3： $1.0 \times 10^{22} \text{n/cm}^2 = 6.5 \text{dpa}$ で換算  
(評価ガイド、中性子照射量の評価より)
