高浜発電所1、2号炉
審査会合における指摘事項の回答
(運転期間延長認可申請関係)

平成27年9月18日
関西電力株式会社

2. 原子炉容器に対する予防保全措置を含む補修実績と保全活動の整理(1/7)

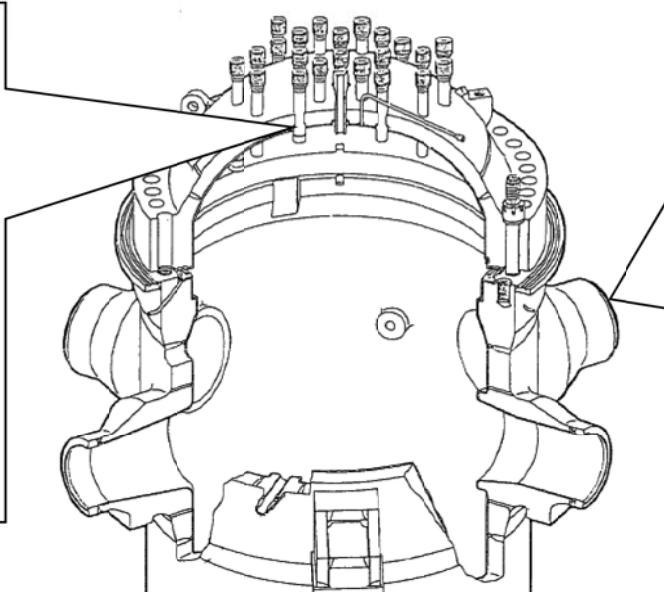
○上蓋管台

600系ニッケル基合金の応力腐食割れ対策

高浜1, 2号機共に上蓋取替を実施。

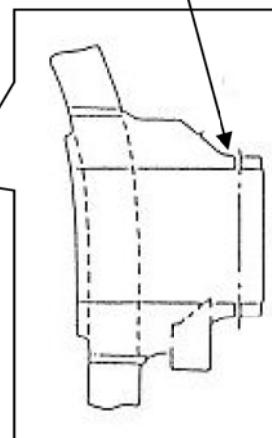
○冷却材出入口管台

600系ニッケル基合金の応力腐食割れ対策

高浜1号機はWJPを実施。

高浜2号機は溶接部内面全周を研削後に690系ニッケル基合金で溶接を実施。

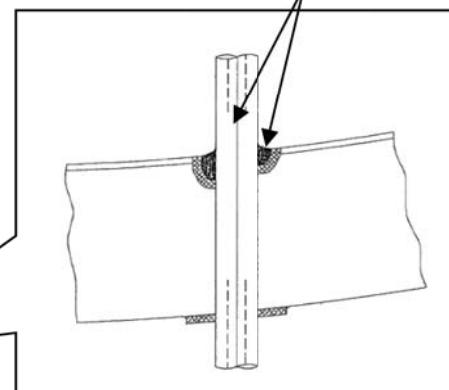
○炉内計装筒

600系ニッケル基合金の応力腐食割れ対策

高浜1, 2号機共にWJPを実施。

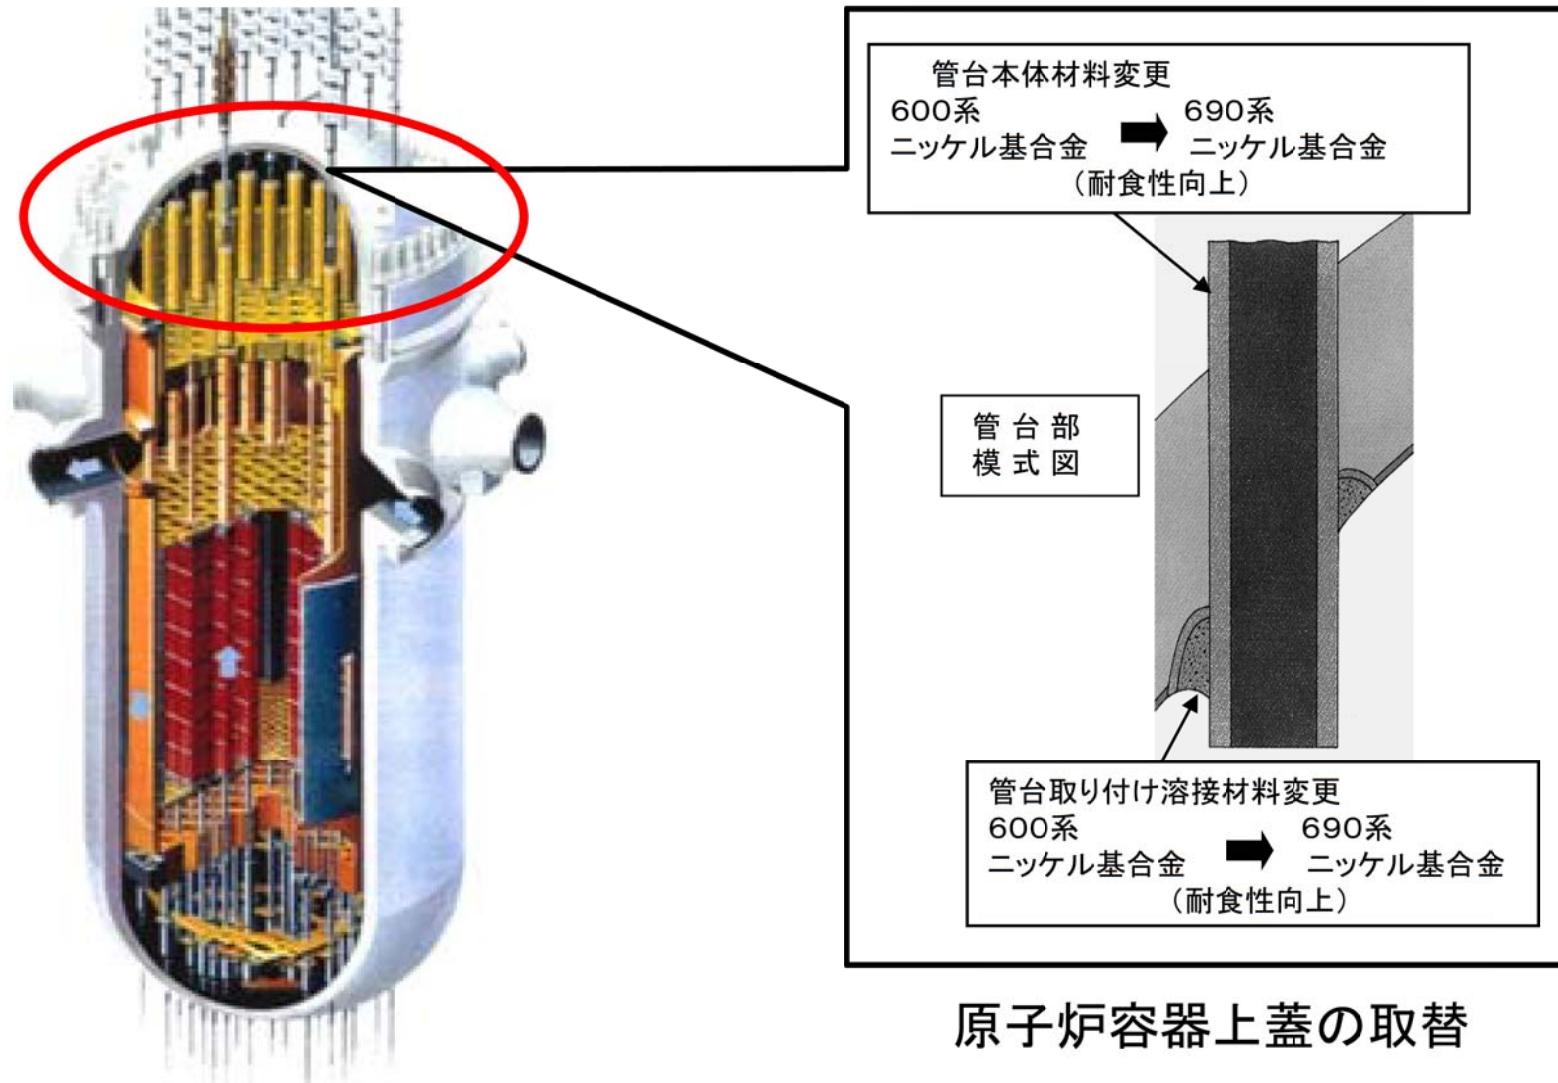
高浜1, 2号機 原子炉容器上蓋管台のPWSCC予防保全対策として上蓋取替えを実施。

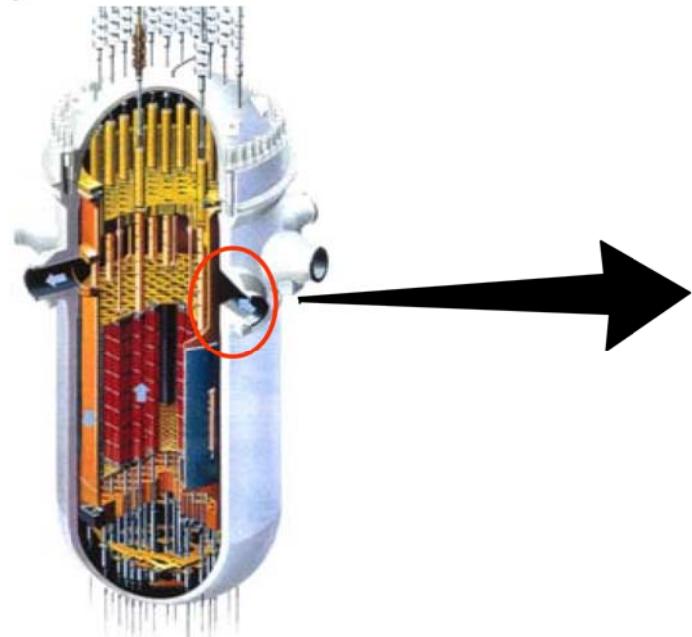
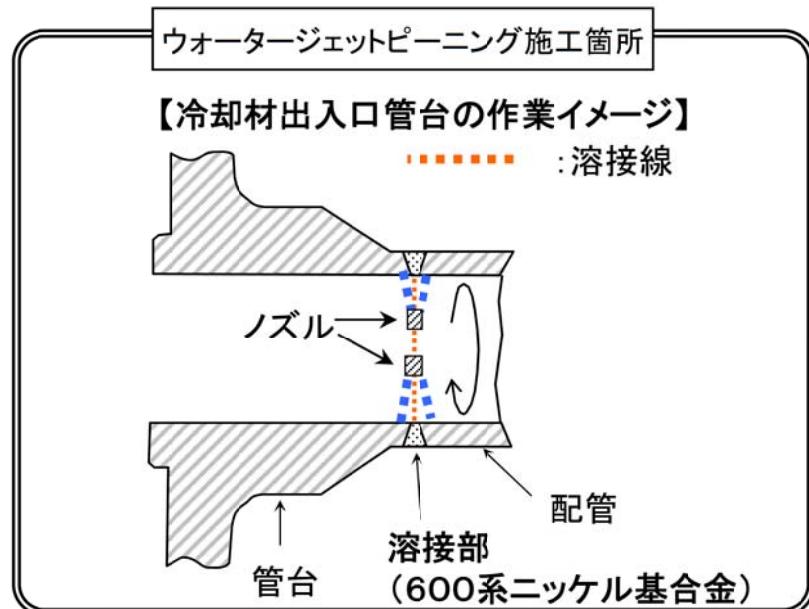
高浜1号機については、PWSCC予防保全対策として出入口管台セーフエンドの異材継手部についてWJPを施工。

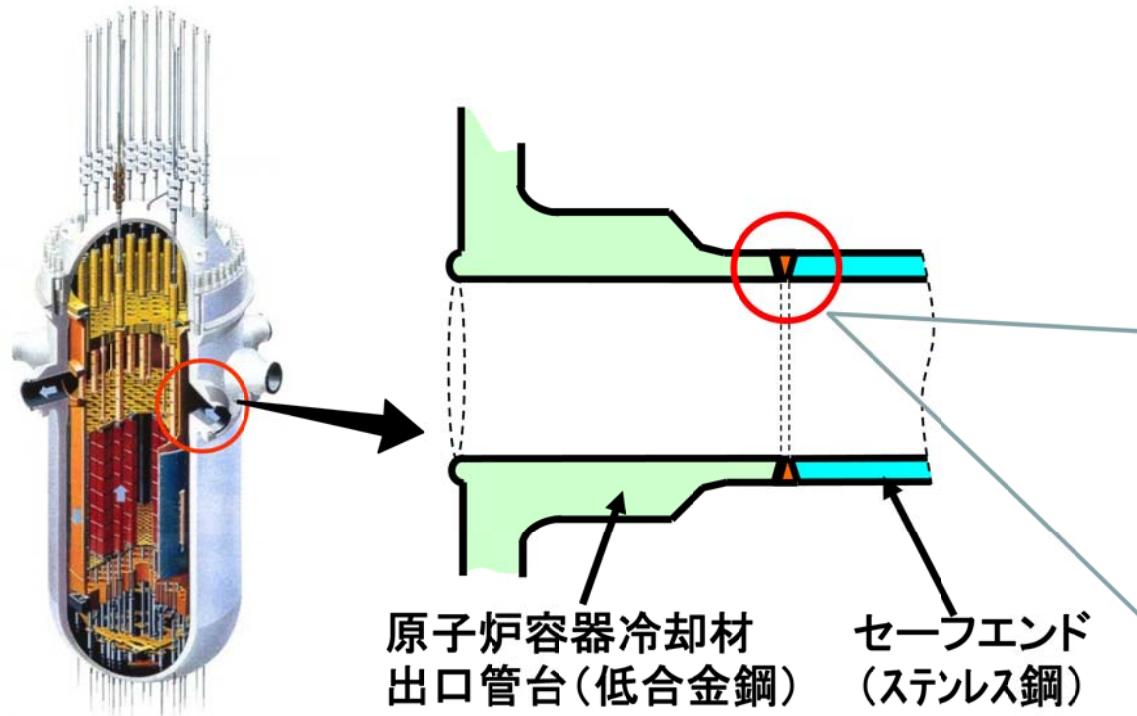
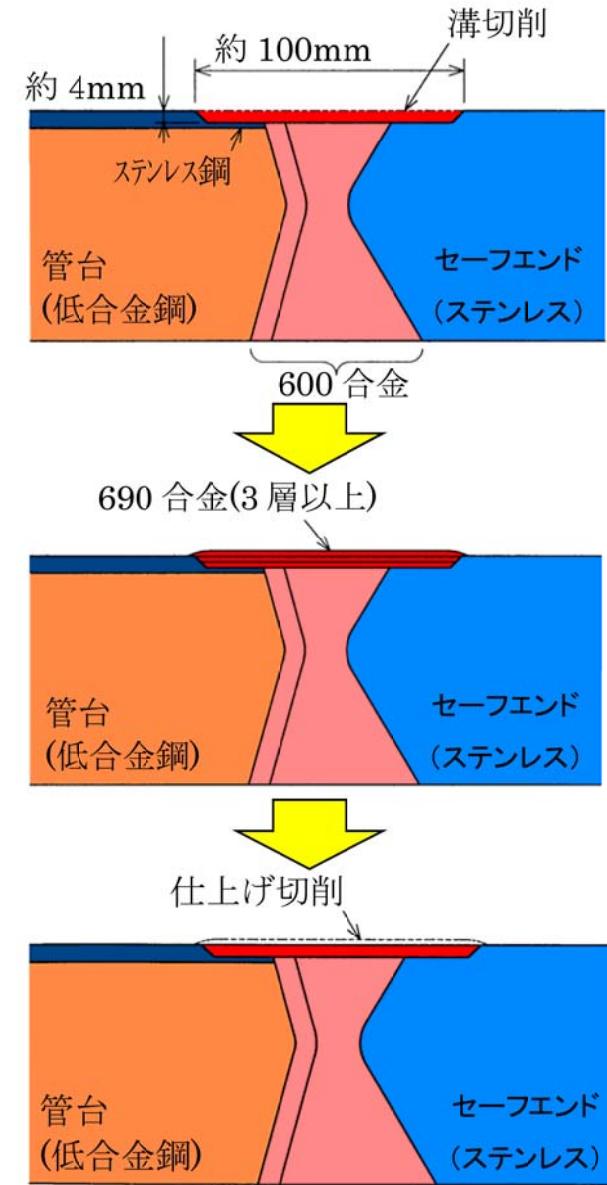
予防保全対策工事の概要

高浜2号機については大飯3号機の当該部に微小な信号指示が認められたことを踏まえ、PWSCCを抑制するために溶接部内面全周を研削後、より耐食性に優れた690系ニッケル基合金をテンパーべード溶接する予防保全対策工事を実施。

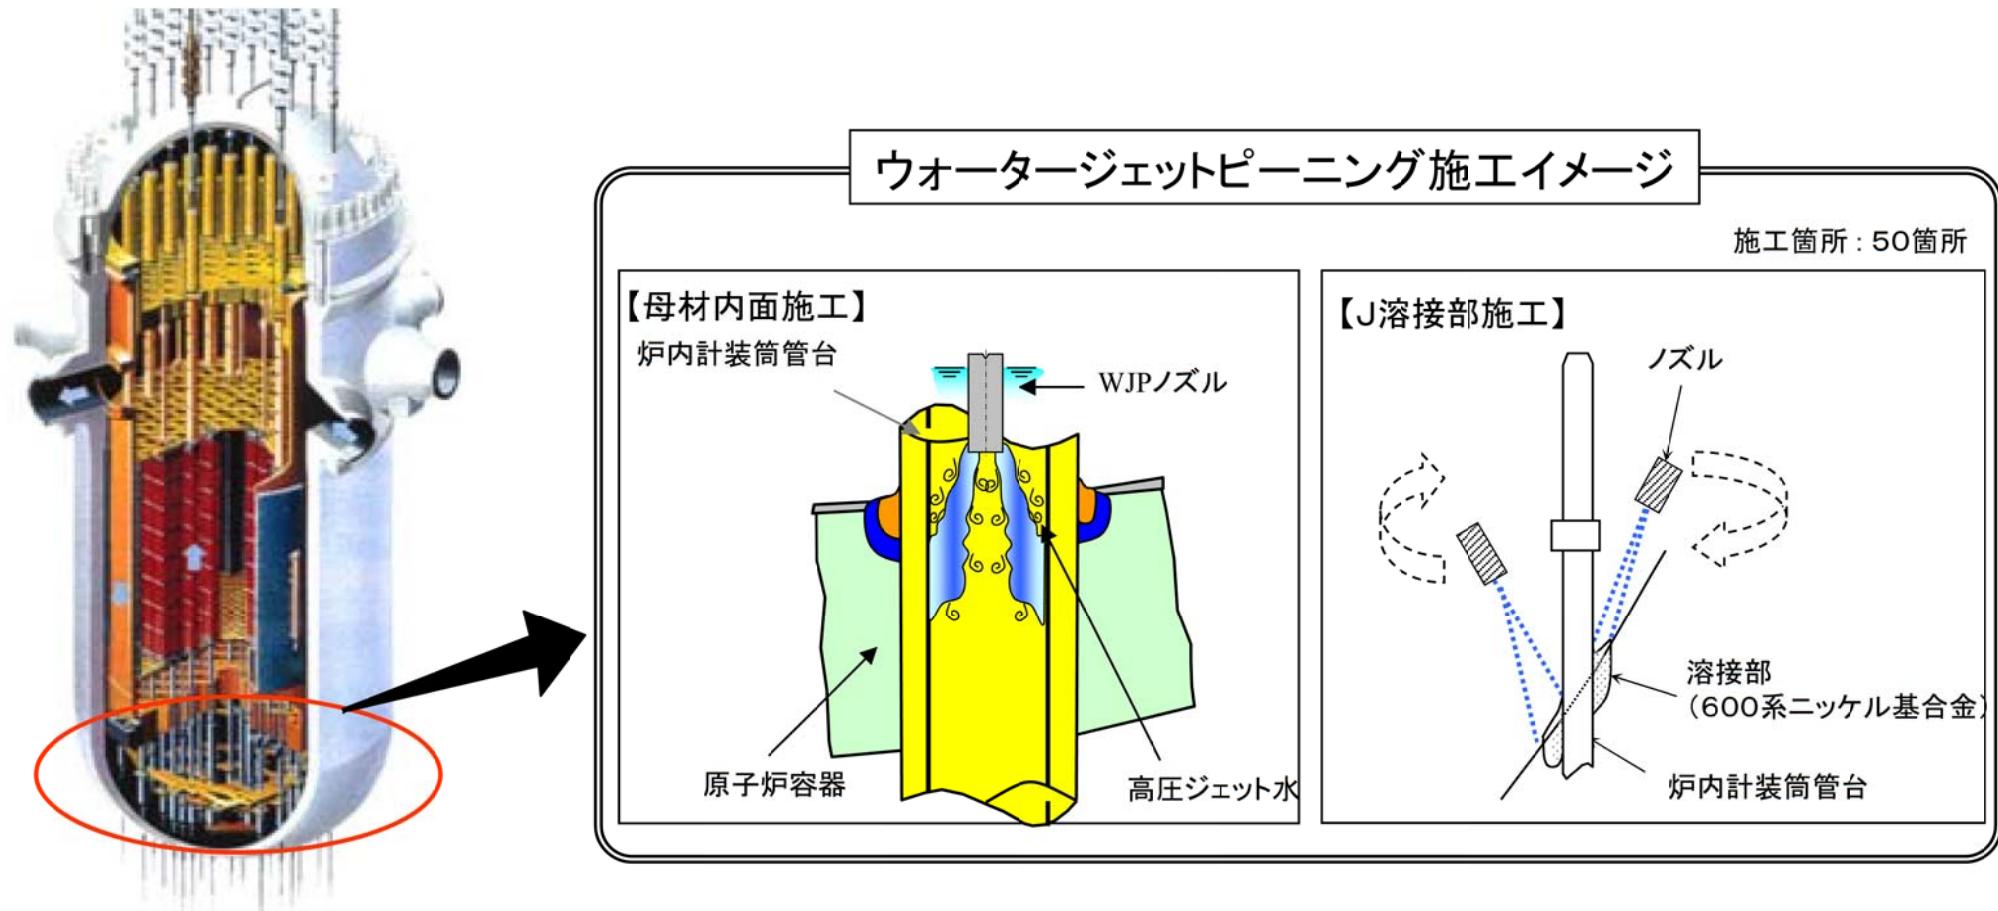
高浜1, 2号機 炉内計装筒のPWSCC予防保全対策としてWJPを実施。

なお、高浜1号機の#48管台については、WJP施工前のECTで微小信号指示が出たことから次回(第22回)定検で切削補修を実施した後にWJPを実施している。

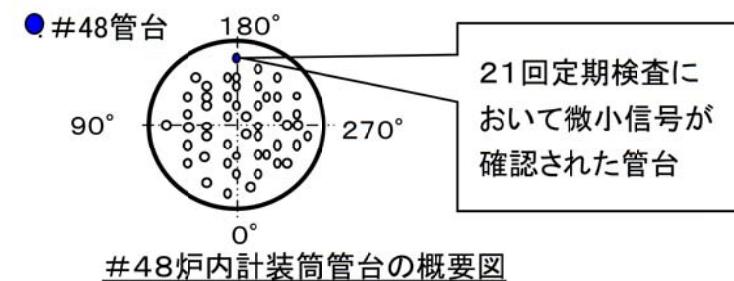
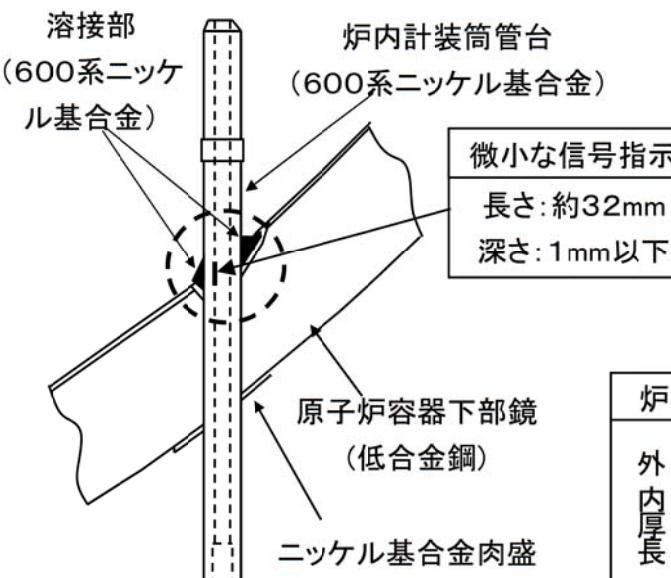
炉内計装筒管台 配置概略図(原子炉容器上部から見た図)

- 第21回定期検査における渦流探傷検査(ECT)にて、微小な信号指示が認められた炉内計装筒管台1本(#48)について、第22回定期検査において念のため管台内表面の加工手入れ(切削)を実施。
- 手入れ前後にはECTを実施し、前回の定期検査で確認された指示に変化がないこと、及び、手入れ後には指示のないことを確認。
- 今回の特別点検においてECTを実施し、有意な欠陥が無いことを確認。

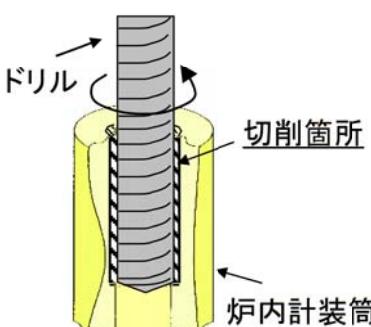
切削補修概要

切削後、ブラシ等を用いて仕上げ処理を実施

管台内表面約1.8mmの加工手入れ(切削)を実施

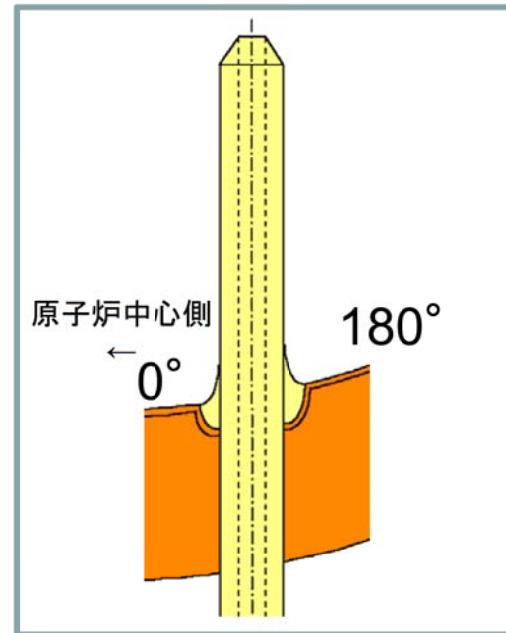
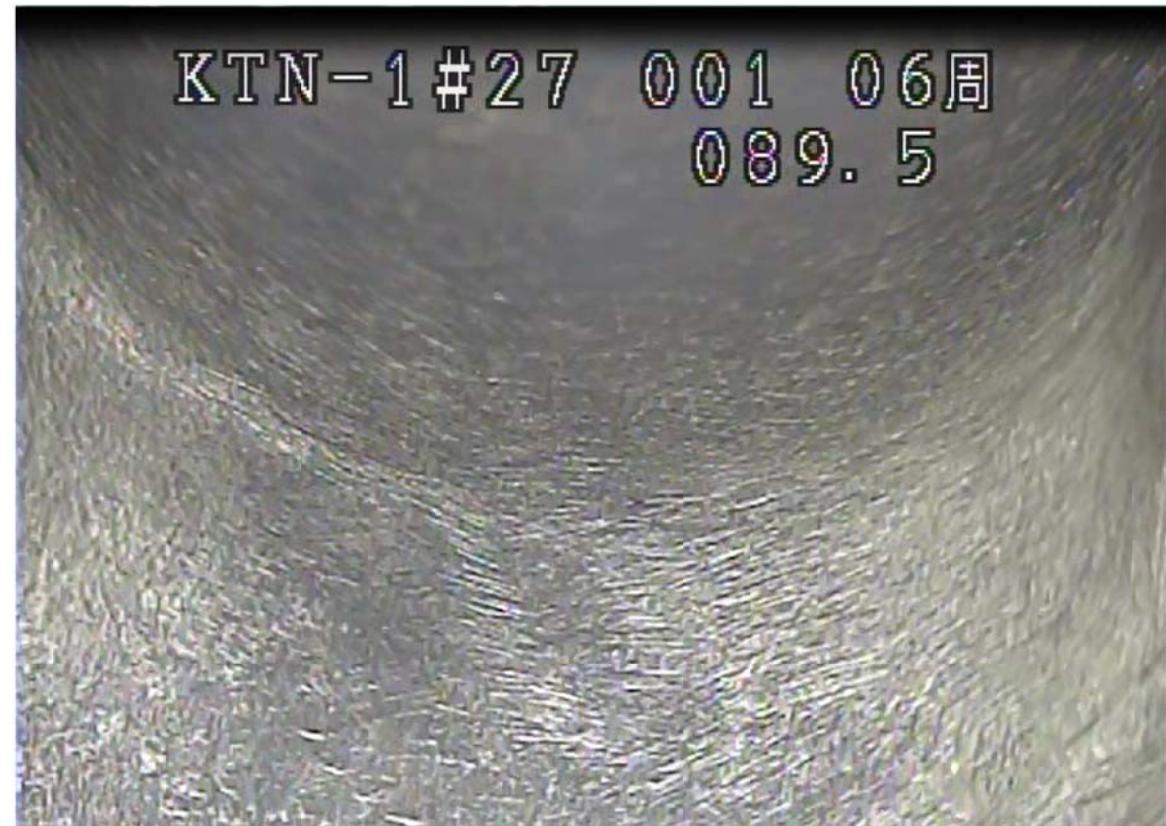
図 高浜1号機 #1管台映像抜粋

炉内計装筒に対する外面MVT-1の代表例(#1管台)を下図に示す。

管台表面には金属加工面や金属光沢があり、欠陥が確認できなくなるような付着物は認められなかった。

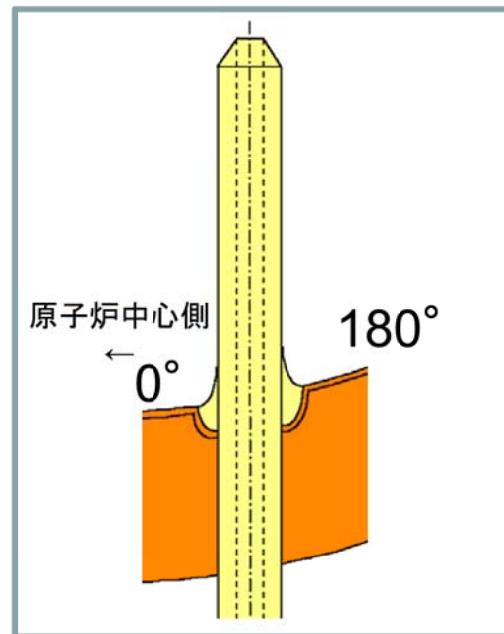
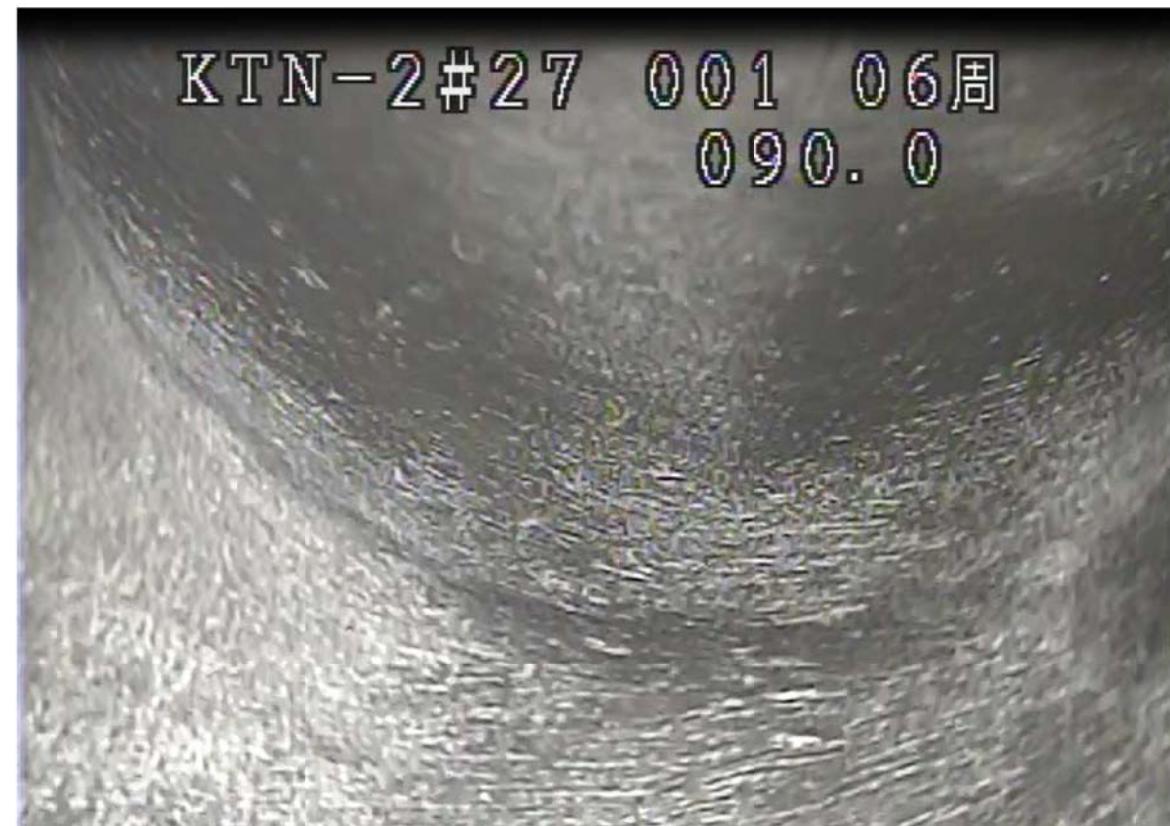
図 高浜2号機 #1管台映像抜粋

炉内計装筒に対する外面MVT-1の代表例(#1管台)を下図に示す。

管台表面には金属加工面や金属光沢があり、欠陥が確認できなくなるような付着物は認められなかった。

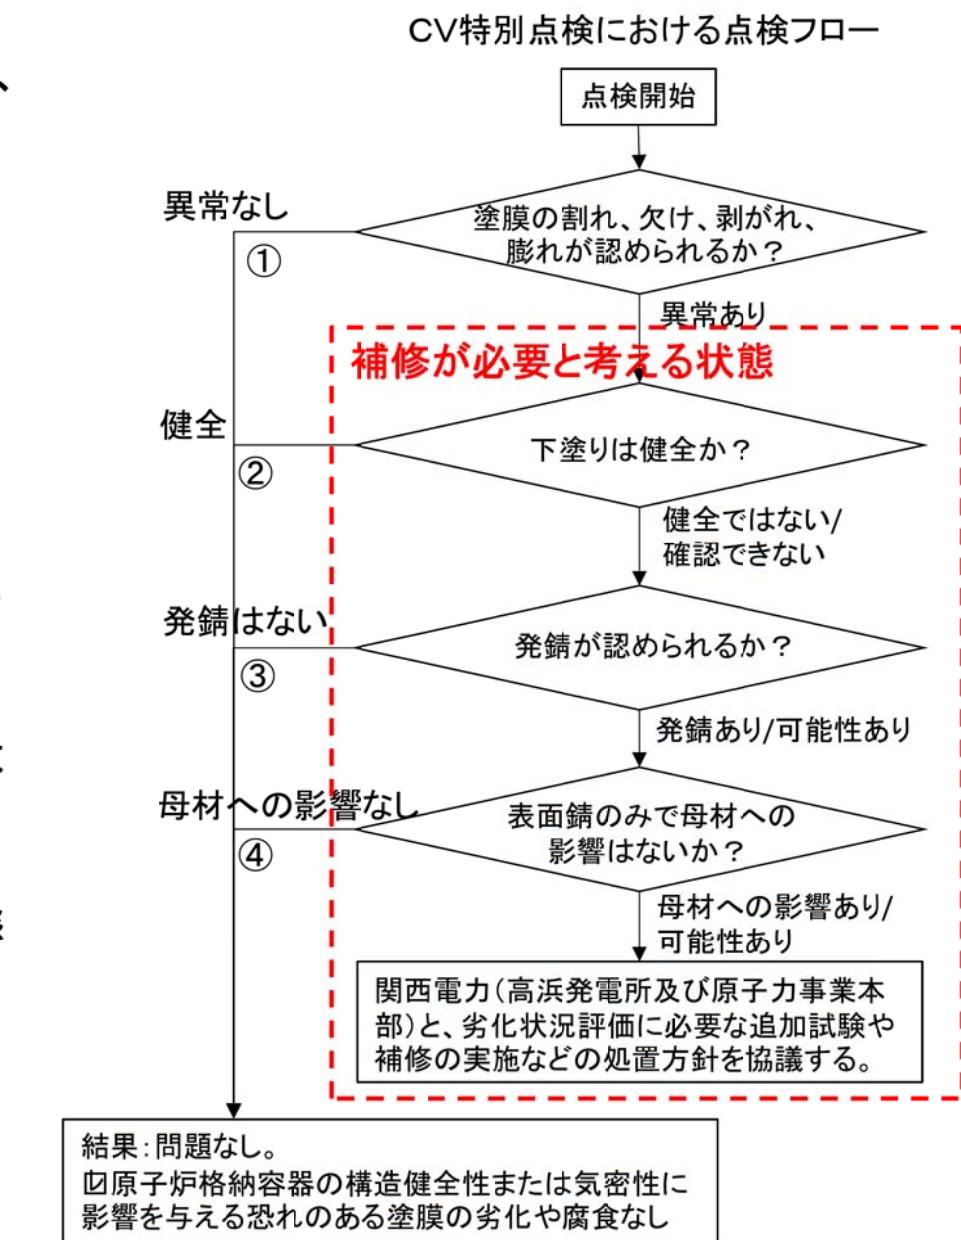
この点検における判断基準は「機能性能に影響を及ぼす恐れのある塗膜の劣化がないこと」であるが、発電所においては従来より上塗りの剥がれ等が確認されれば計画的に塗装修繕を実施している。(右に示す点検フローは今回の特別点検にて使用したものであるが、このフローにおける①以外の状態であれば塗装修繕を計画している)

今後の現状保全(定期点検)においても、右フロー図の①以外の状態が確認されれば、鋼板へ影響を与えないよう塗装修繕を実施していく。
