高浜発電所1、2号炉 劣化状況評価 (照射誘起型応力腐食割れ)

平成27年9月18日
関西電力株式会社

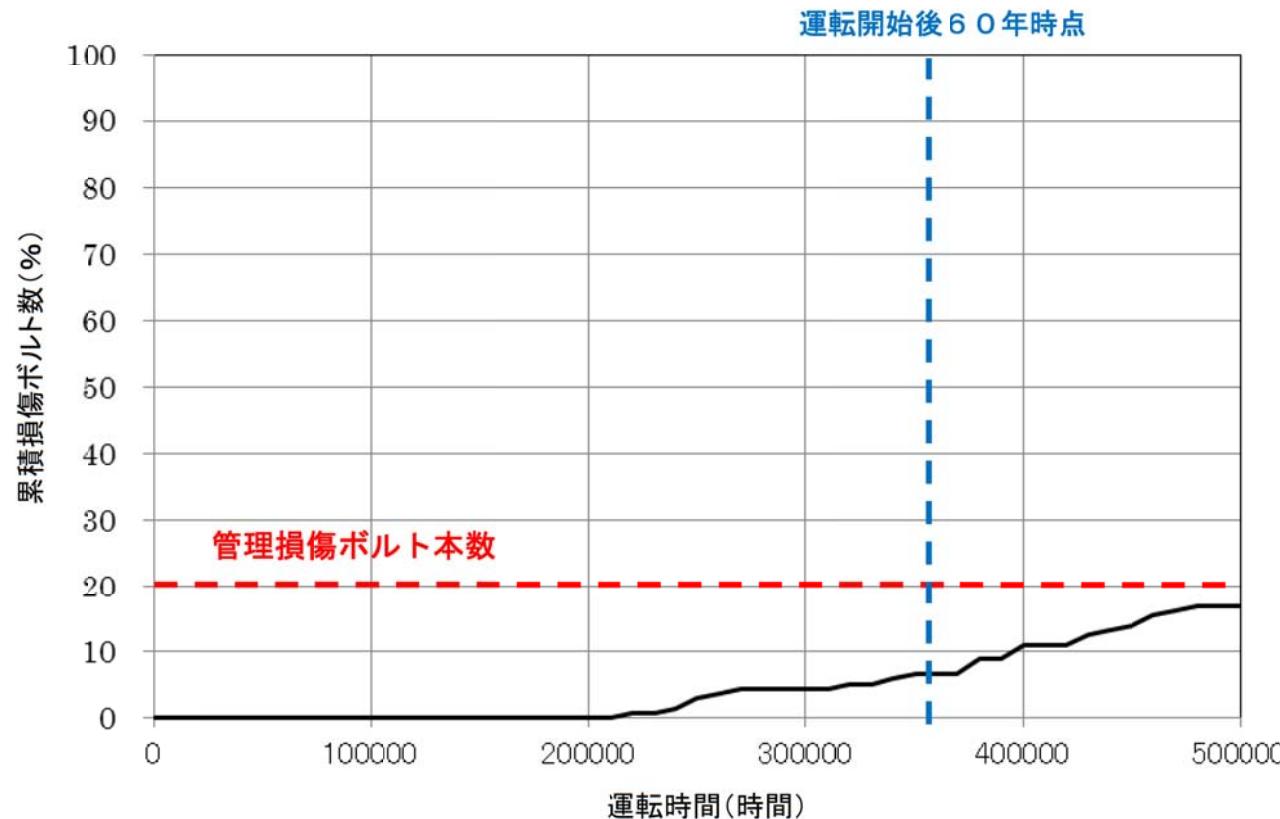
図3 バッフルフォーマボルトの累積損傷本数の予測

評価の結果、運転開始60年時点でのバッフルフォーマボルトの予測損傷本数は管理損傷ボルト本数（全体の20%）以下であることを確認した。（図3）

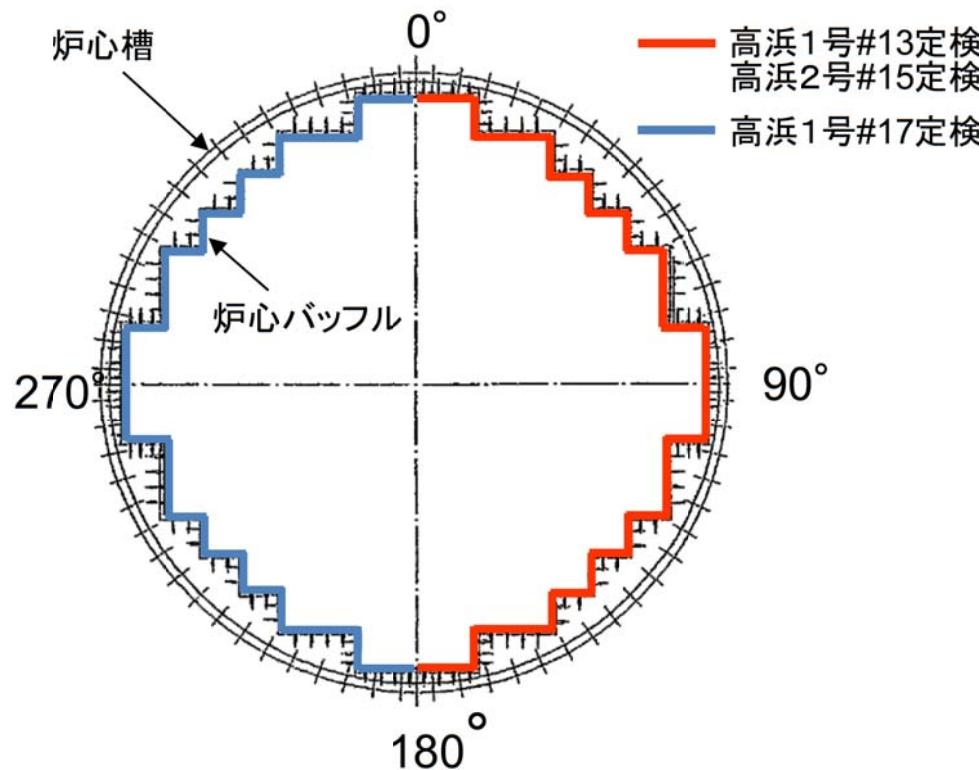
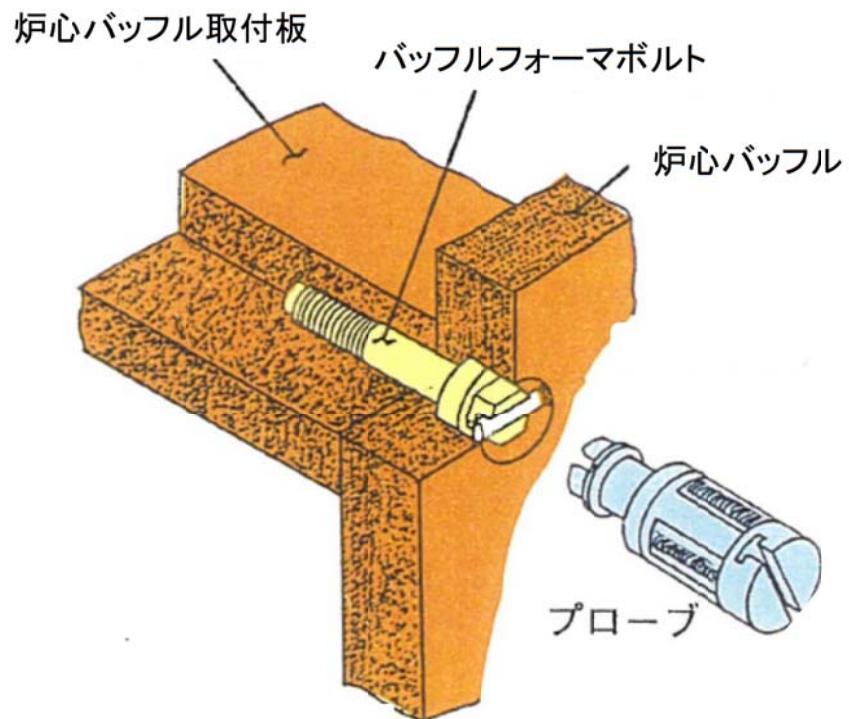
- 炉内構造物のステンレス鋼の照射誘起型応力腐食割れについては、定期的に炉内構造物の可視範囲について水中カメラによる目視確認を実施し、異常がないことを確認している。
- 評価上最も厳しいバッフルフォーマボルトに対して、高浜1号炉は第13回定期検査時(1991年度～1992年度)、第17回定期検査時(1997年度)に、高浜2号炉は第15回定期検査時(1995年度)に超音波探傷検査を実施し、有意な欠陥のないことを確認している。
- 健全性評価の結果からIASCCが原子炉の安全性に影響を与える可能性は小さいと判断しているが、最新設計の炉内構造物への一式取替を計画している。

※炉心の対称性を勘案し、各定検でバッフルフォーマボルト全数の1/2に対して検査を実施
