高浜発電所 1, 2号炉 特別点検  
(原子炉格納容器)

補足説明資料

平成 28 年 3 月 3 日  
関西電力株式会社

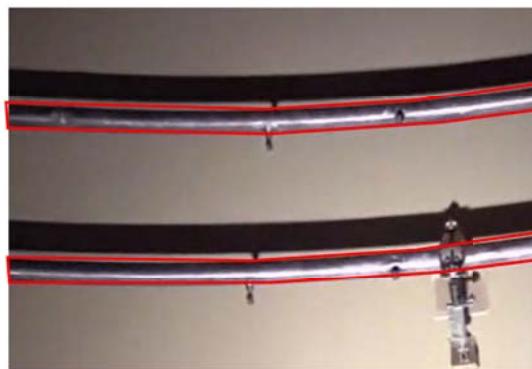
図3.14 従来の点検で確認が容易でない範囲（内面高所の干渉物裏）

従来の点検では、原子炉格納容器内面高所の干渉物裏（ダクト・配管等の裏）について、フロア上・架台上から双眼鏡等を使用した目視点検を実施しているが、フロア・架台のある範囲が限定されるため、照度・角度の観点から確認が容易でない。

特別点検では仮設足場、搭乗設備及び点検用治具を利用して可能な限り点検不可範囲を低減させる手法を選択して点検を実施した。図3.14に一例を示す。

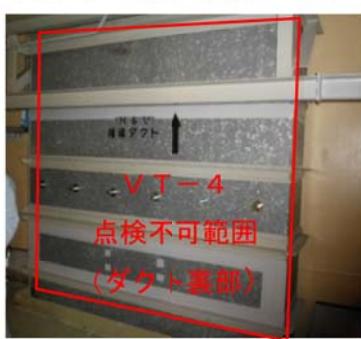
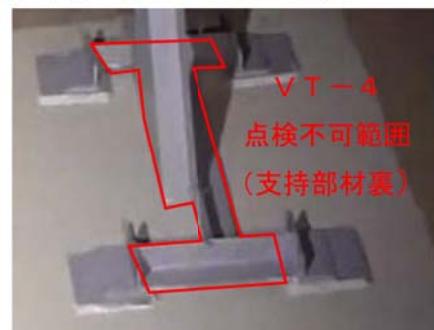
図3.15 点検不可範囲の例（写真は高浜1号炉）

特別点検における点検不可範囲としては以下のものがあったが、特別点検において点検不可とした範囲においても、接近可能な範囲は日常保全として可視可能範囲での点検・保修を実施している。点検不可範囲の例を図3.15に示す。

干渉物裏（ダクト裏）

干渉物裏（支持部材）

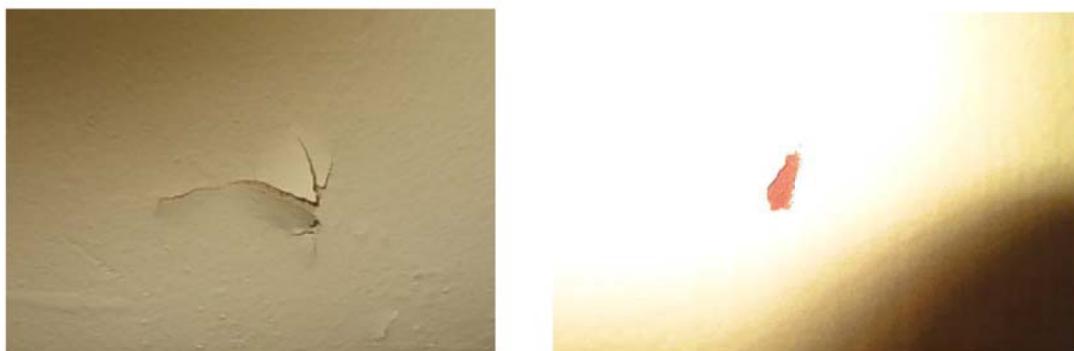
図4. 1 軽微な塗膜の劣化の例<sup>(注)</sup>

なお、今回の特別点検において「原子炉格納容器の構造健全性または気密性に影響を与える恐れのある塗膜の劣化や腐食」に至らない塗膜の軽微な劣化（図3. 16のフロー②）が一部認められたため、合わせて塗装修繕を実施した。塗膜の劣化の例を図4. 1に示す。

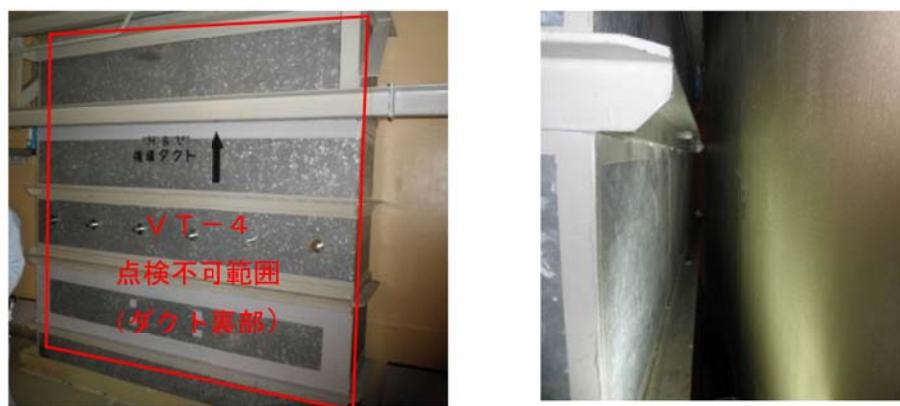
図5. 1 VT-4の要求条件が確保できない箇所の例

従来の点検でVT-4精度ではないものの点検が実施できており、塗膜の健全性が維持されていることを確認していることから、現状保全を継続することで今後の運転延長期間における原子炉格納容器鋼板の健全性が保たれる。図5. 1に不可範囲の代表例を示す。

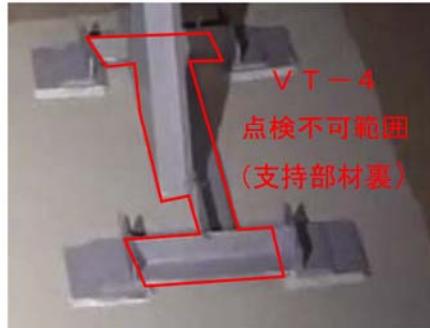
図 5. 2 高所等で接近が困難であり VT-4 の要求条件が確保できない範囲

干渉物裏の極めて限定された範囲のみが点検不可範囲であり、周辺の鋼板は現状保全でも点検可能な範囲である。環境条件は周囲の鋼板と同じであり、周辺を塗装修繕する際は干渉物裏についても合わせて塗装実施していることから、現状保全を継続することで今後の運転延長期間における原子炉格納容器鋼板の健全性が保たれる。不可範囲の例を図 5. 2 に示す。

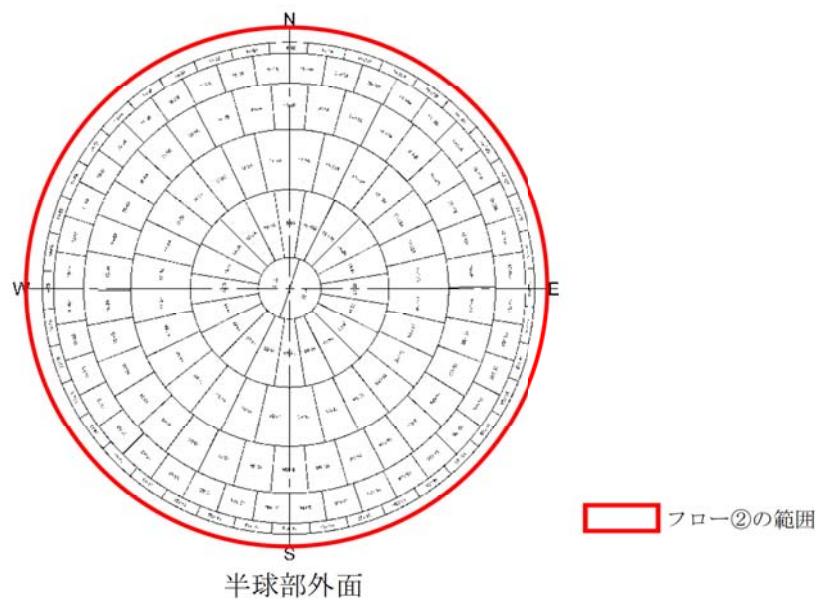
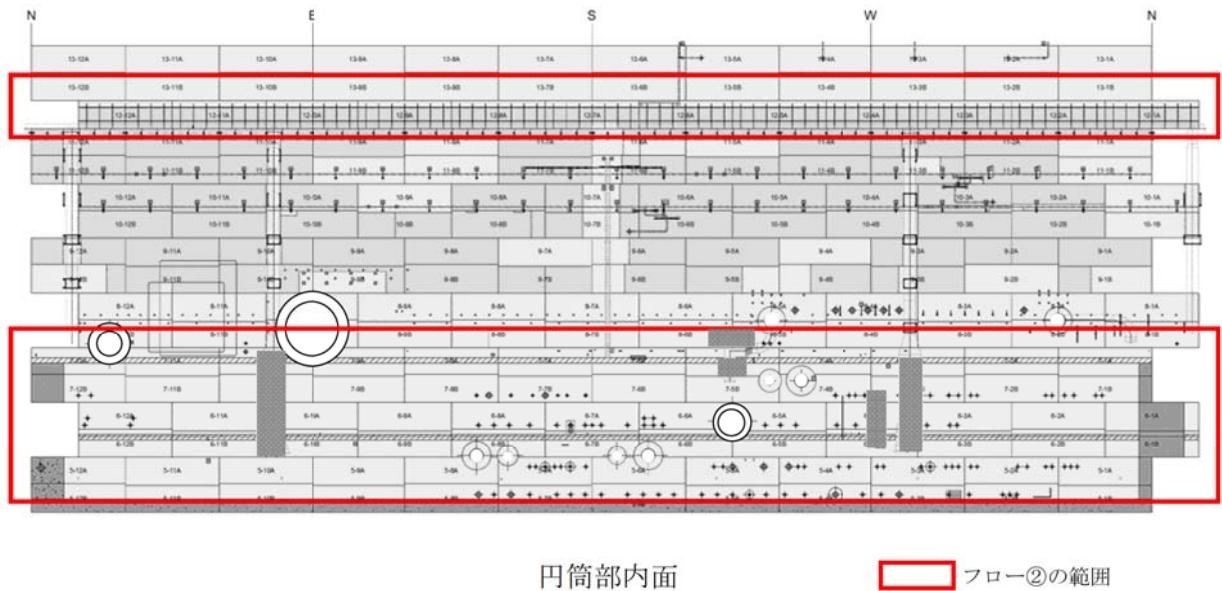
図5.3 軽微な劣化が確認された範囲

特別点検で軽微な塗膜の劣化（フロー②）が確認された範囲は、フロア・恒設足場が設置されている範囲が大半であった。また、円筒部内面のリングガーダ下部においては、上下の鋼板と比較して、軽微な塗膜の劣化が多い箇所が見られた。軽微な劣化が確認された範囲を図 5. 3 に示す。

上記箇所のうち、フロア・恒設足場が設置されている箇所については、従来の点検で点検可能な範囲であり、これまでにも必要に応じて塗装を実施しているため、今後も現状の保全管理を継続することで原子炉格納容器鋼板の健全性を維持することができると言える。一方、円筒部内面のリングガーダ下部については、従来の点検の際にポーラクレーン上から点検を実施しているが、ポーラクレーン上から確認しづらい箇所であるため、今後は確認しづらい箇所を低減するべく点検手法を改善する。
