# 美浜発電所3号炉 特別点検 (原子炉格納容器)

平成28年3月3日  
関西電力株式会社

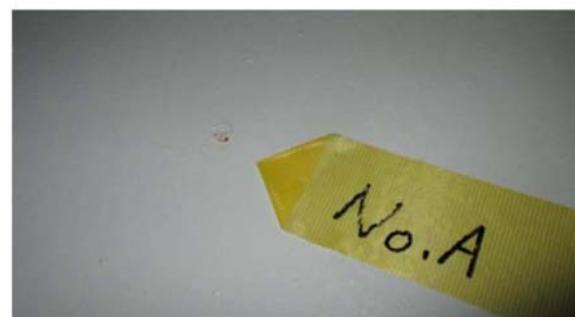
なお、今回の特別点検において「原子炉格納容器の構造健全性または気密性に影響を与える恐れのある塗膜の劣化や腐食」に至らない塗膜の軽微な劣化（前頁のフロー②、③）が一部認められたため、合わせて塗装修繕を実施した。

フロー②と判断した塗膜の劣化

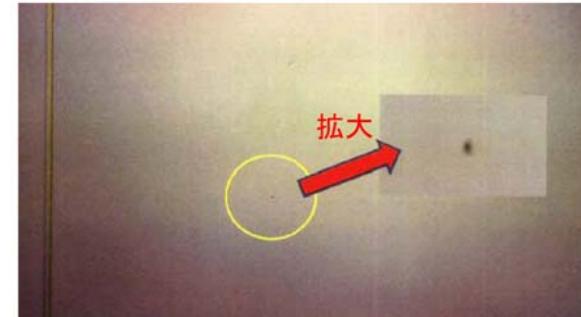
フロー③と判断した塗膜の劣化

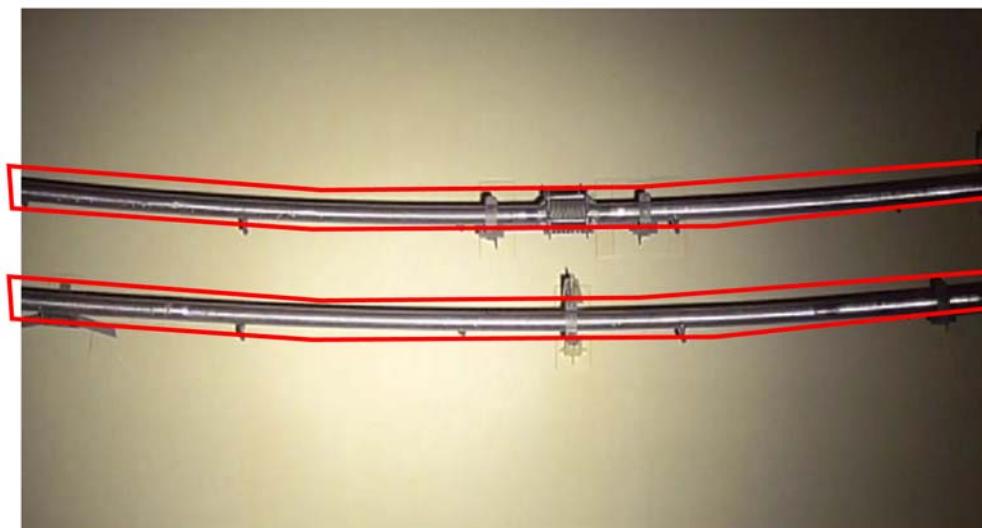
内面高所のうち従来の点検で確認が容易でない範囲  
(高所の干渉物裏)

今回の特別点検で点検した範囲については塗膜劣化も少なく、確認された塗膜劣化についても都度塗装修繕を行い塗膜の健全性を確保した。従来の点検における点検不可範囲についても環境条件が同様な周囲の鋼板は点検可能であり、塗装修繕の要否は点検可能範囲から判断できることから、現状保全を継続することで今後の運転延長期間における原子炉格納容器鋼板の健全性が保たれる。

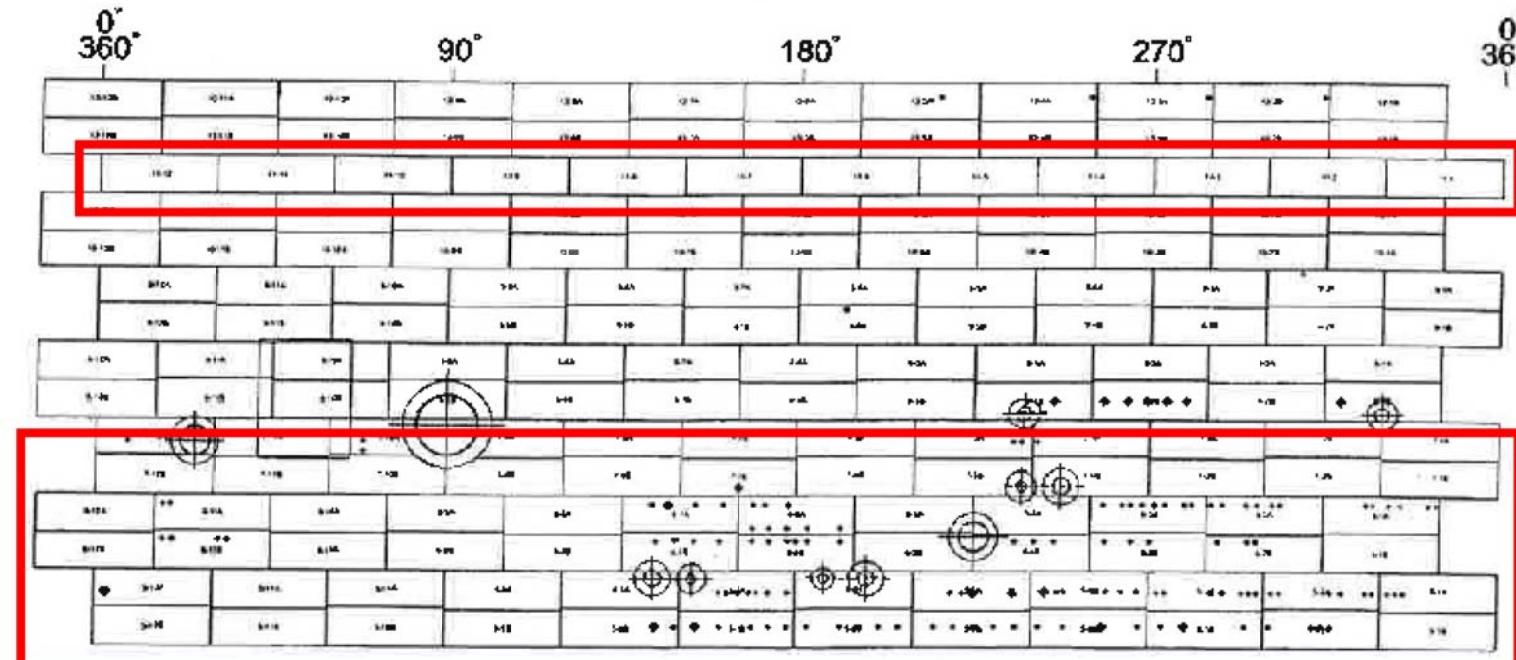
フロア・恒設足場が設置されている範囲が大半であった。また、円筒部内面のリングガーダ内部においては、上下の鋼板と比較して、軽微な塗膜の劣化が多い箇所が見られた。

⇒人の行き来が多く、作業フロアであるため、作業の際に塗膜を傷つけた可能性がある。なお、当該部は従来の点検で点検可能な範囲であり、これまでにも必要に応じて塗装を実施している。

⇒従来の点検の際にポーラクレーン上から点検を実施しているが、ポーラクレーン上から確認しづらい箇所であるため、今後は確認しづらい箇所を低減するべく点検手法を改善する。

軽微な塗膜の劣化が確認された範囲(円筒部内面)

□ フロー②の範囲

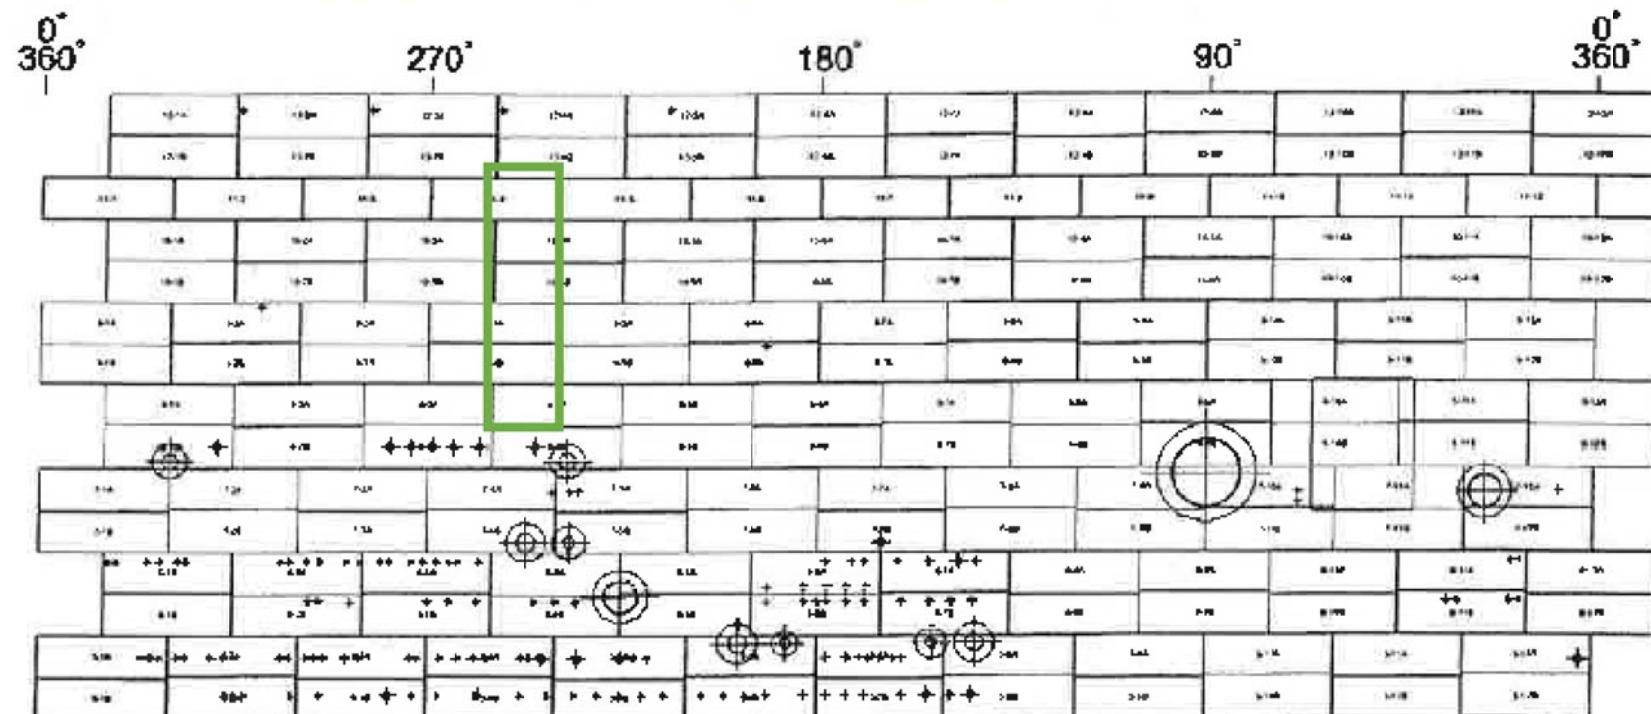
円筒部外面について縦のラインに沿って、下塗りの剥がれが見られた。

⇒当該箇所は原子炉格納容器外面の塗装修繕を実施する際、上部にワインチを設置してゴンドラの吊り上げ・吊り下げを実施していた箇所であり、ワインチからワイヤの送り出し・回収を行う際、ワイヤ先端が鋼板に接触することで、塗膜の剥がれが発生したものと考えられる。

軽微な塗膜の劣化等が確認された範囲(円筒部外面)

■ フロー③の範囲

今後はワイヤの送り出し、回収の際に先端を養生するとともに先端を下部からロープ等で保持し、原子炉格納容器鋼板にワイヤが接触しないよう対策を取る。

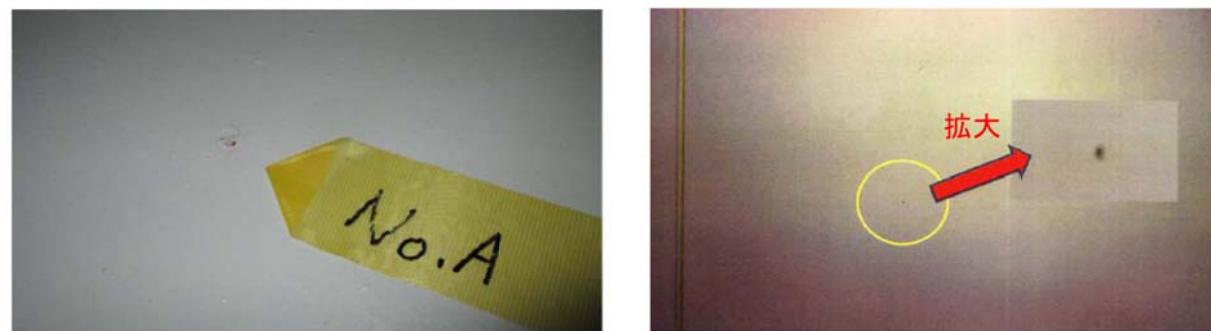
(例) 塗膜の劣化状況

(写真左:フロー②)  
 (写真右:スロー③)

結果:問題なし。
