高浜発電所 1、2 号炉 特別点検  
(原子炉格納容器)

補足説明資料

平成 28 年 3 月 10 日

関西電力株式会社

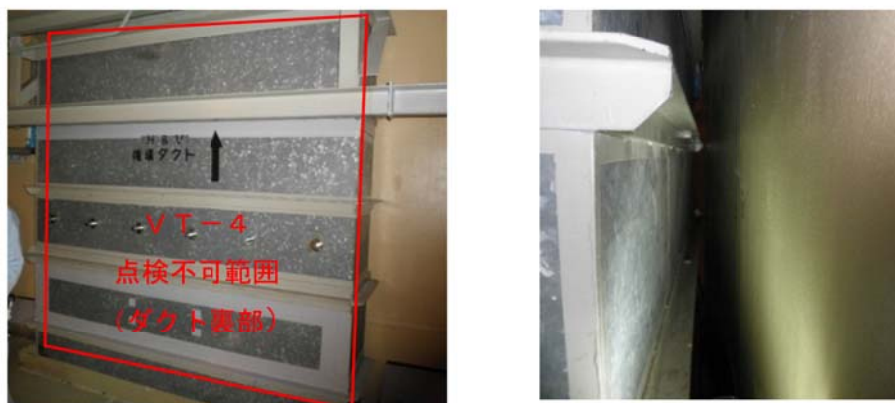
図5.1 VT-4の要求条件が確保できない箇所为例

VT-4精度ではないものの従来の点検で点検が実施できており、塗膜の健全性が維持されていることを確認していることから、現状保全を継続することで今後の運転延長期間における原子炉格納容器鋼板の健全性が保たれる。図5.1に不可範囲の代表例を示す。

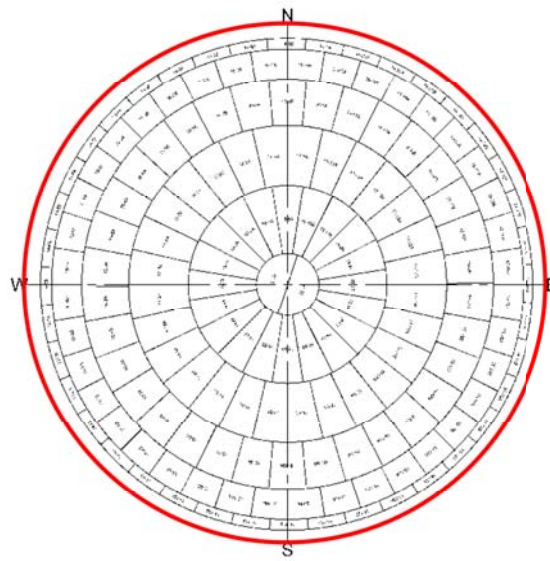
半球部外面

特別点検で軽微な塗膜の劣化（フロー②）が確認された範囲は、フロア・恒設足場が設置されている範囲が大半であった。また、円筒部内面のリングガーダ下部においては、上下の鋼板と比較して、軽微な塗膜の劣化が多い箇所が見られた。軽微な劣化が確認された範囲を図5.3に示す。

フロー②の範囲

上記箇所のうち、フロア・恒設足場が設置されている箇所については、従来の点検で点検可能な範囲であり、これまでも必要に応じて塗装を実施しているため、今後も現状の保守管理を継続することで原子炉格納容器鋼板の健全性を維持することができると考える。一方、円筒部内面のリングガーダ下部については、従来の点検の際にポーラクレーン上から点検を実施しているが、ポーラクレーン上から確認しづらい箇所であるため、今後は確認しづらい箇所を低減するべく点検手法を改善する。
